Картотека выполненных объектов

ЖК "РОДИНА"

Гидроизоляция деформационного шва

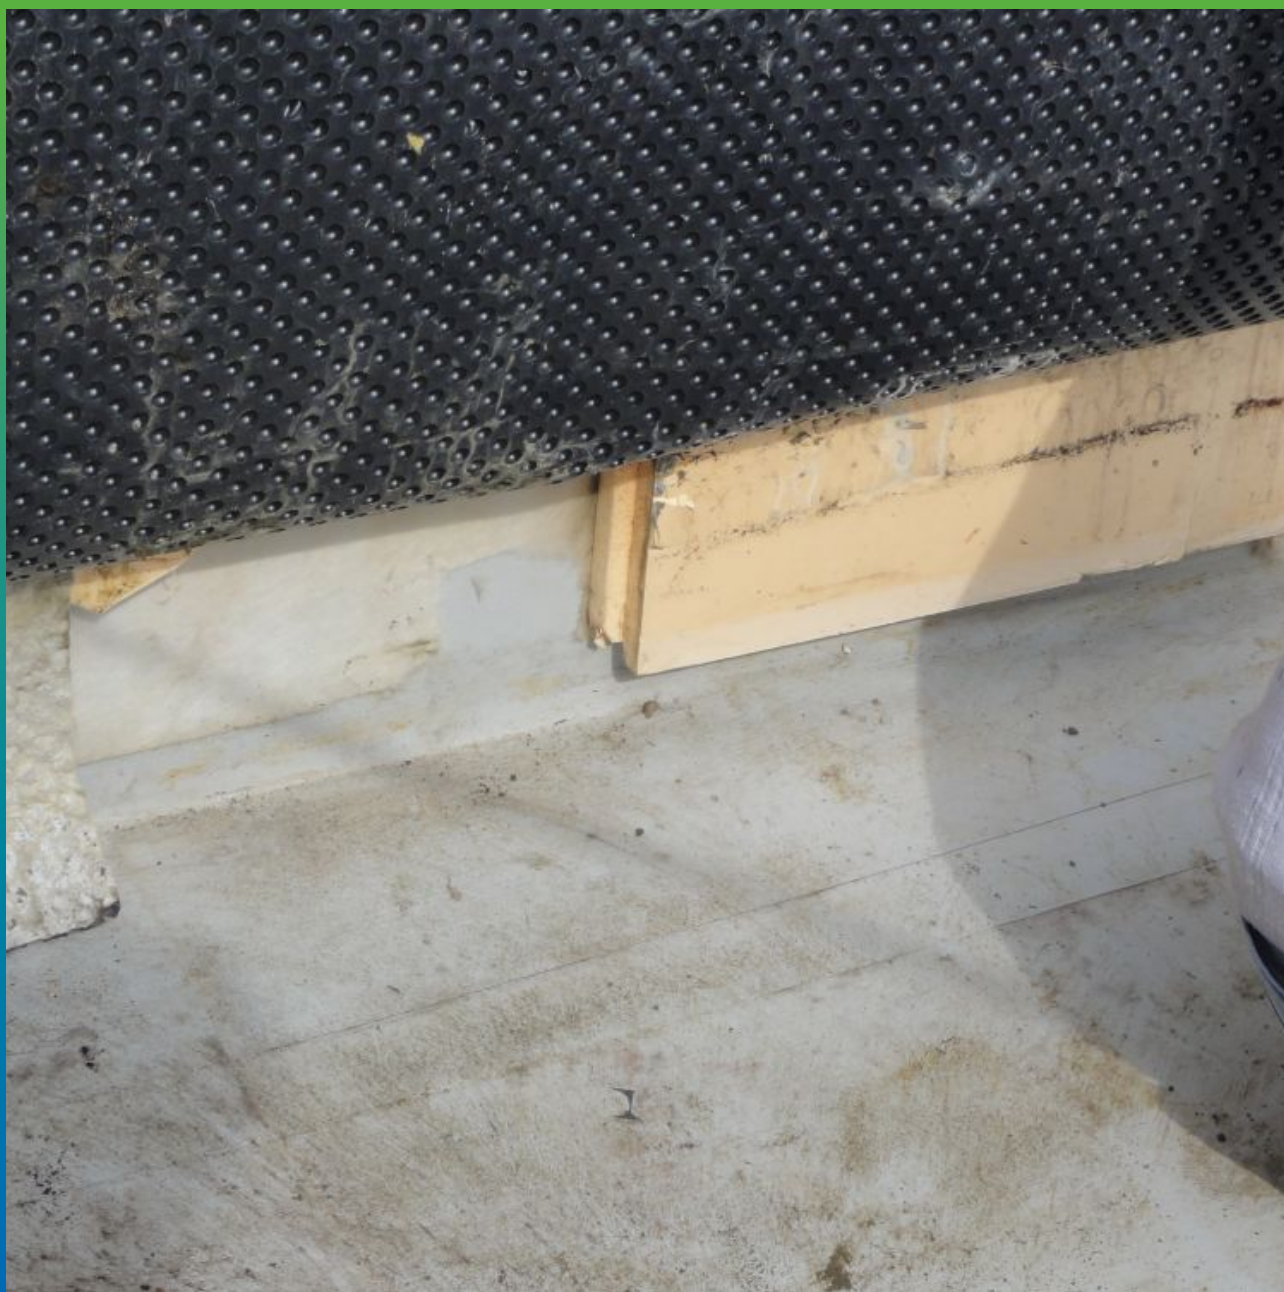
ЖК "Родина"

Произведена раскопка благоустройства. Гидроизоляция выполнена ПВХ мембраной.

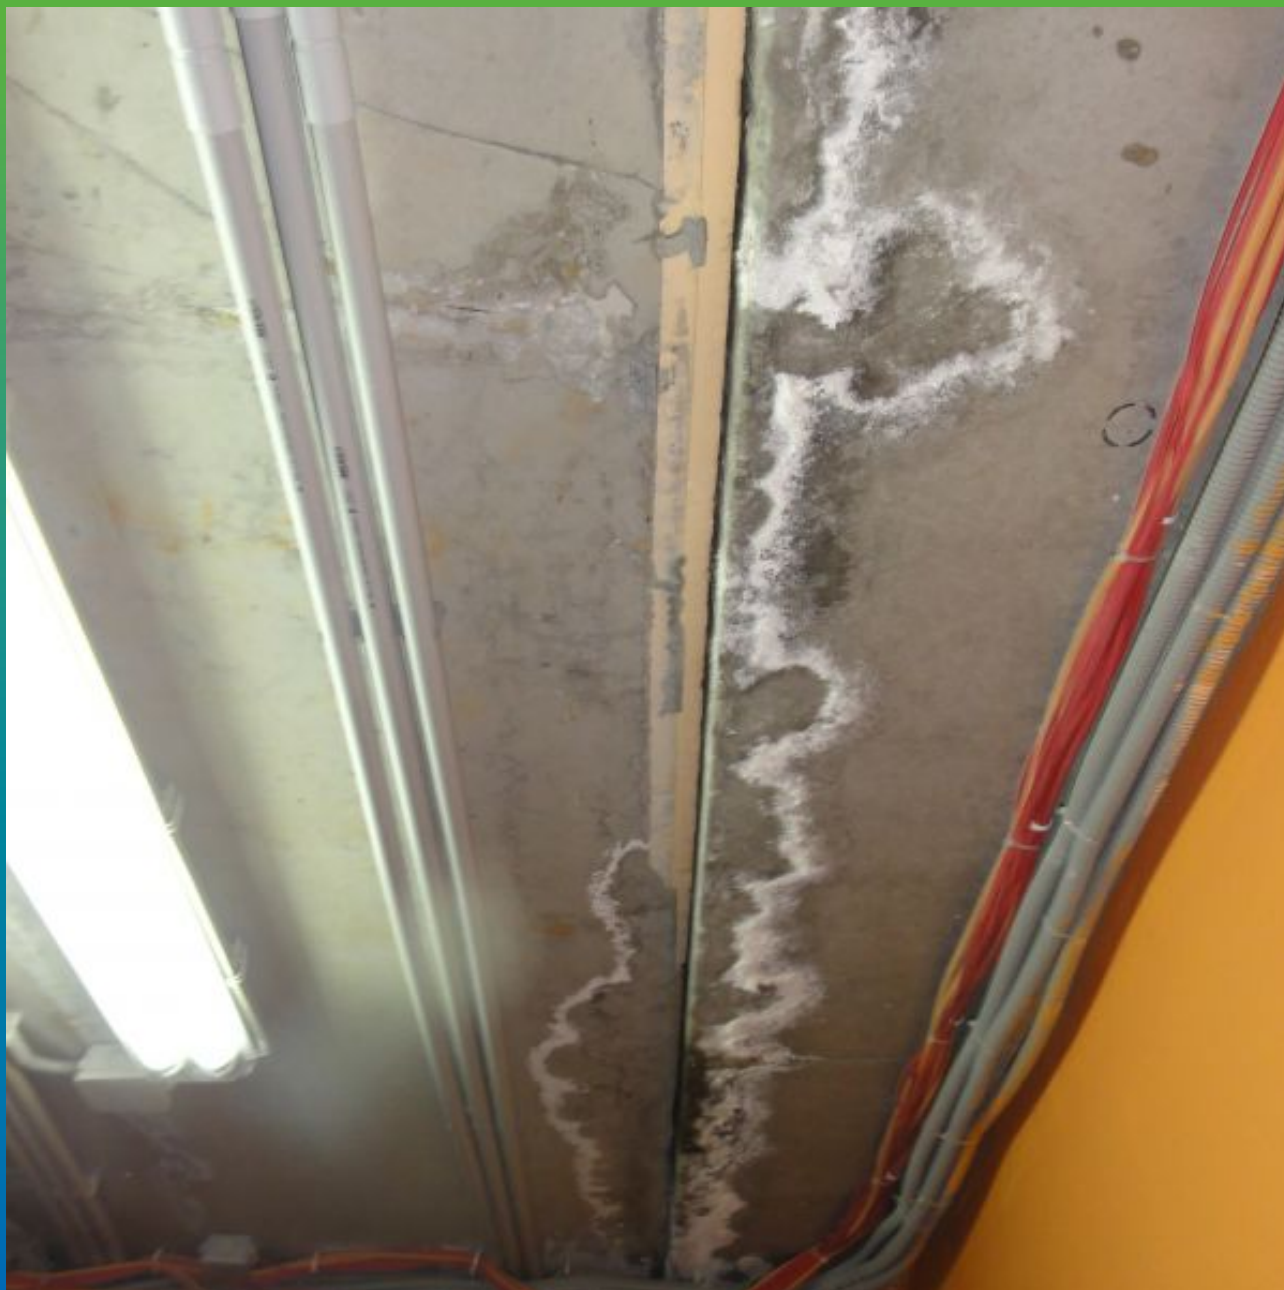
ЖК "Родина"

Вид на проблемный участок - шов внутри помещения

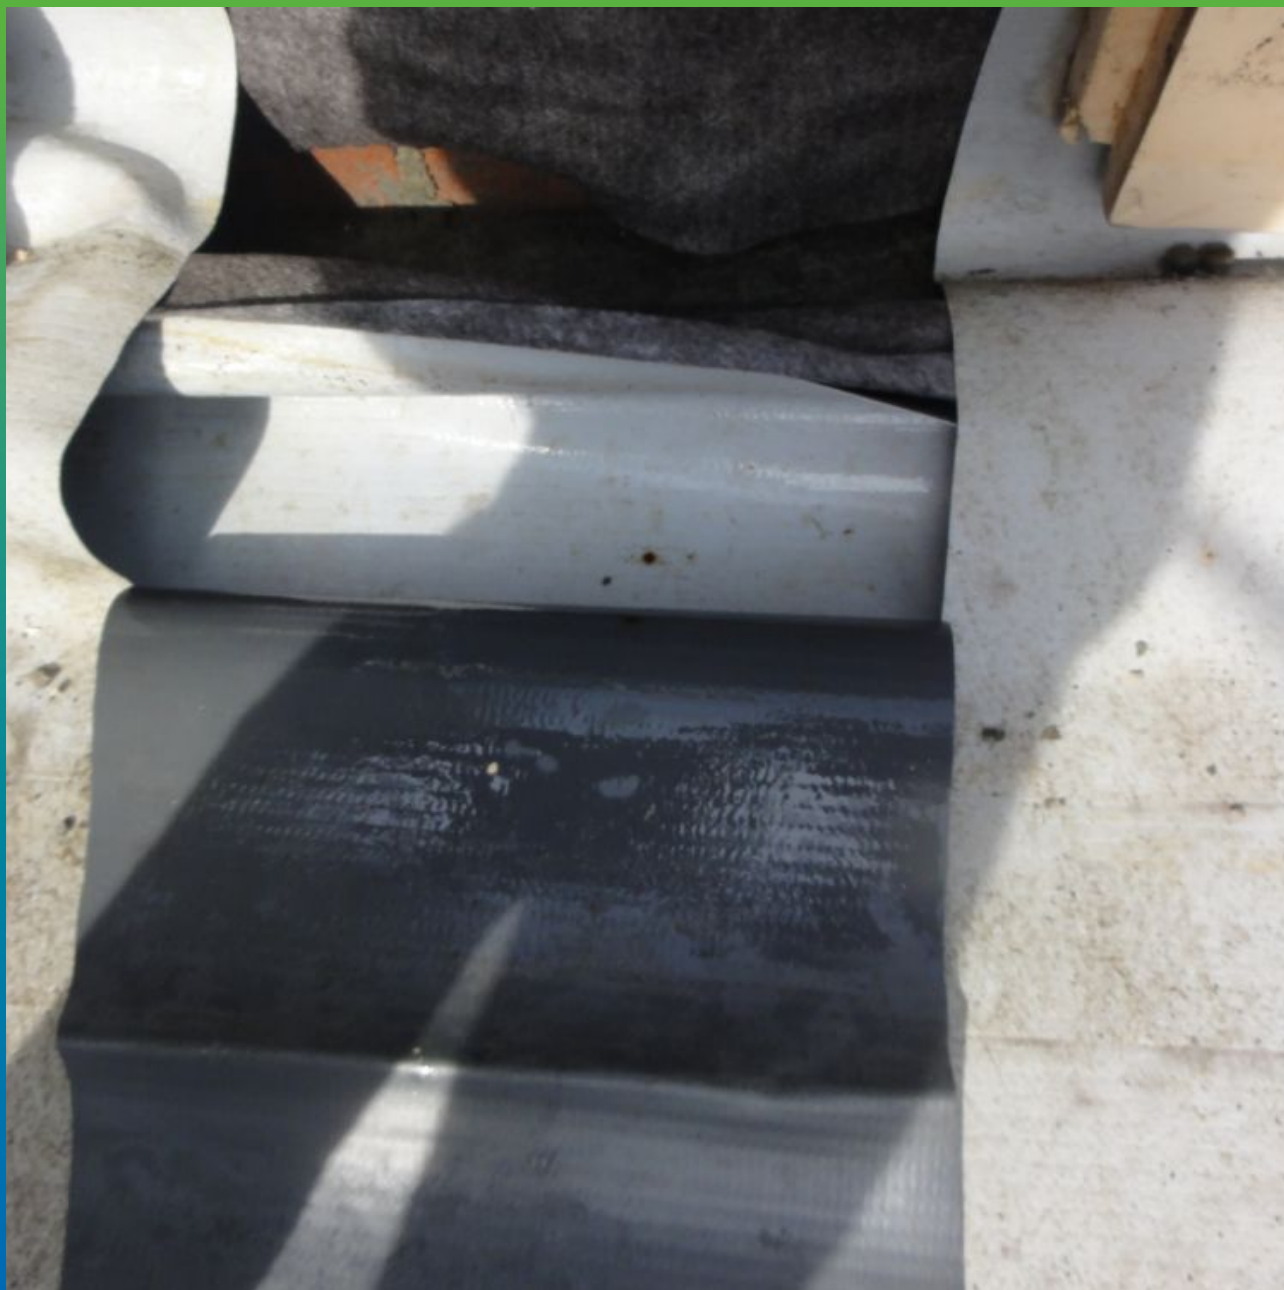
ЖК "Родина"

Вскрытие ПВХ мембраны
