Картотека выполненных объектов

Ремонт плиты покрытия холла музея

Ремонт бетона

Декабрь 2014

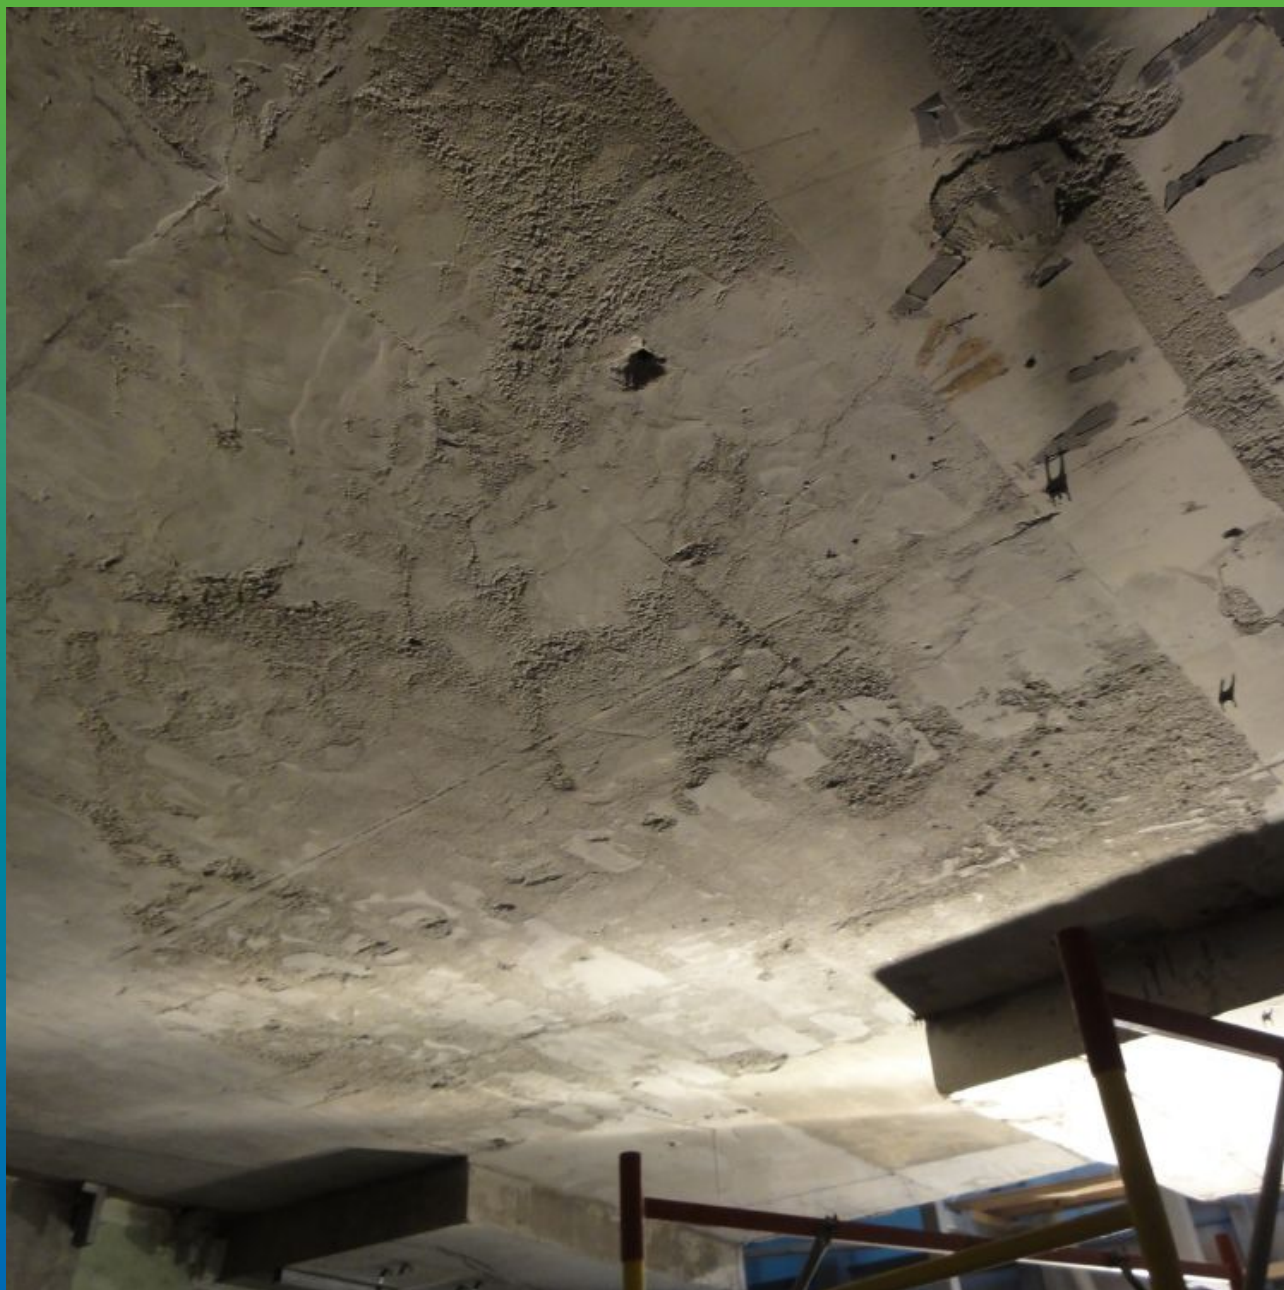
Общий вид участка с дефектом бетона плиты покрытия.
