Картотека выполненных объектов

ГРАДИРНИ

Гидроизоляция инъекционным и обмазочным методами

Сводная информация об объекте

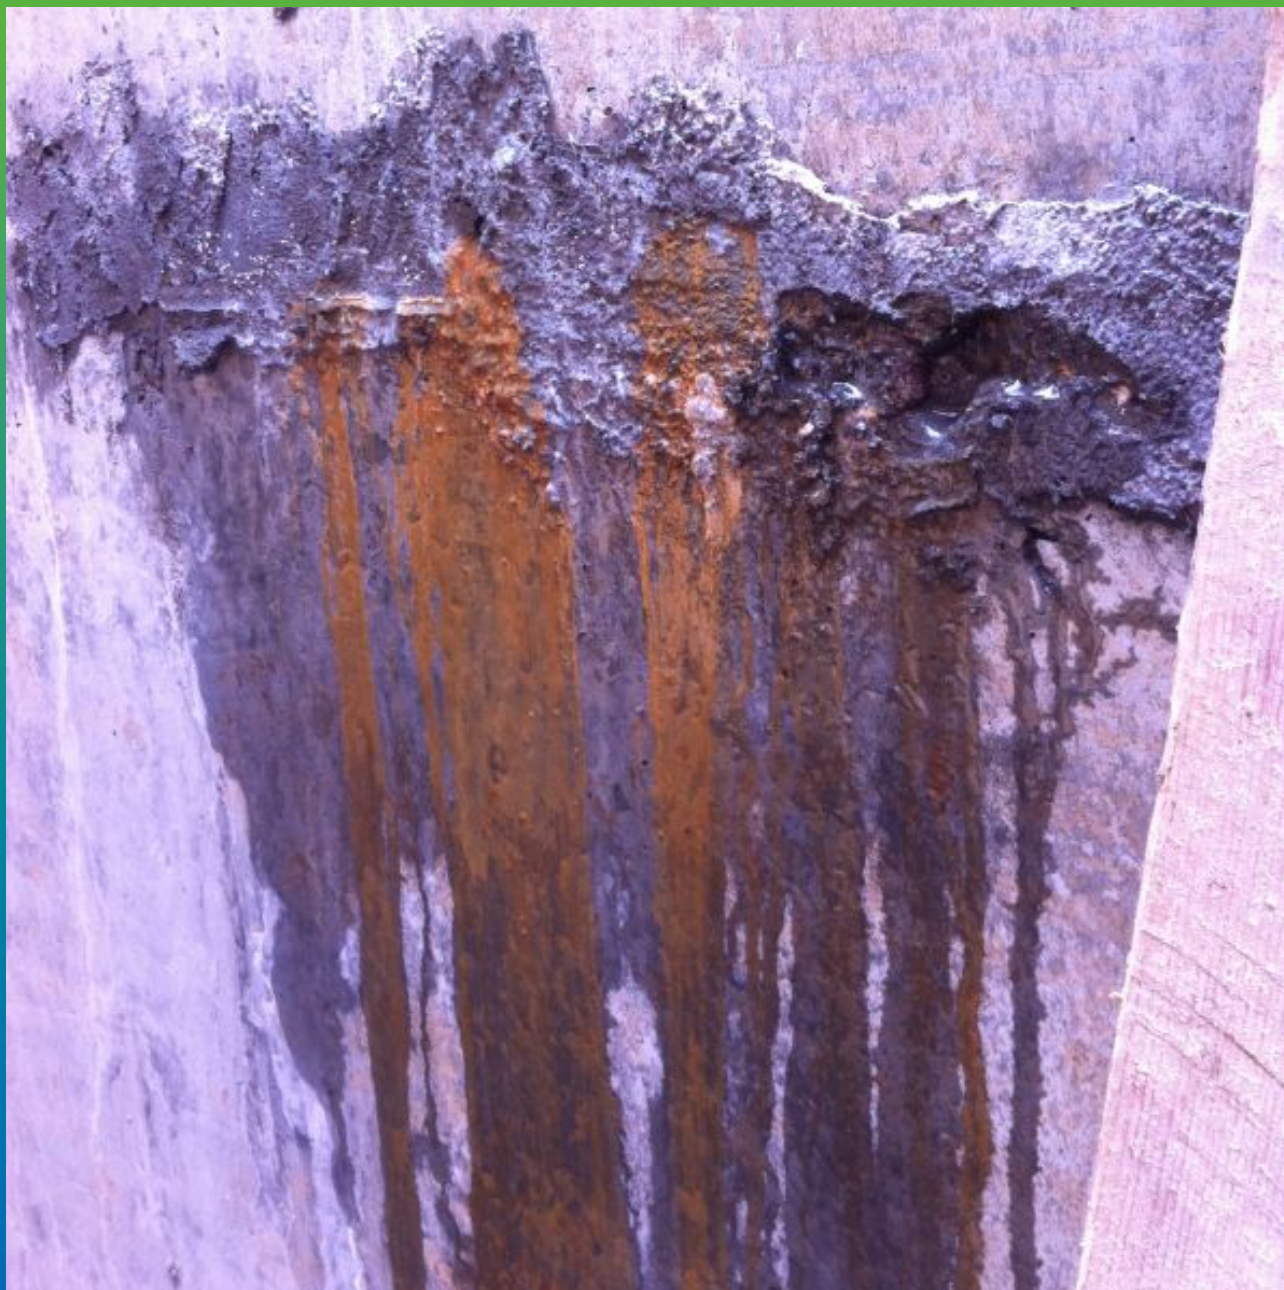
Плохо провибрированный участок

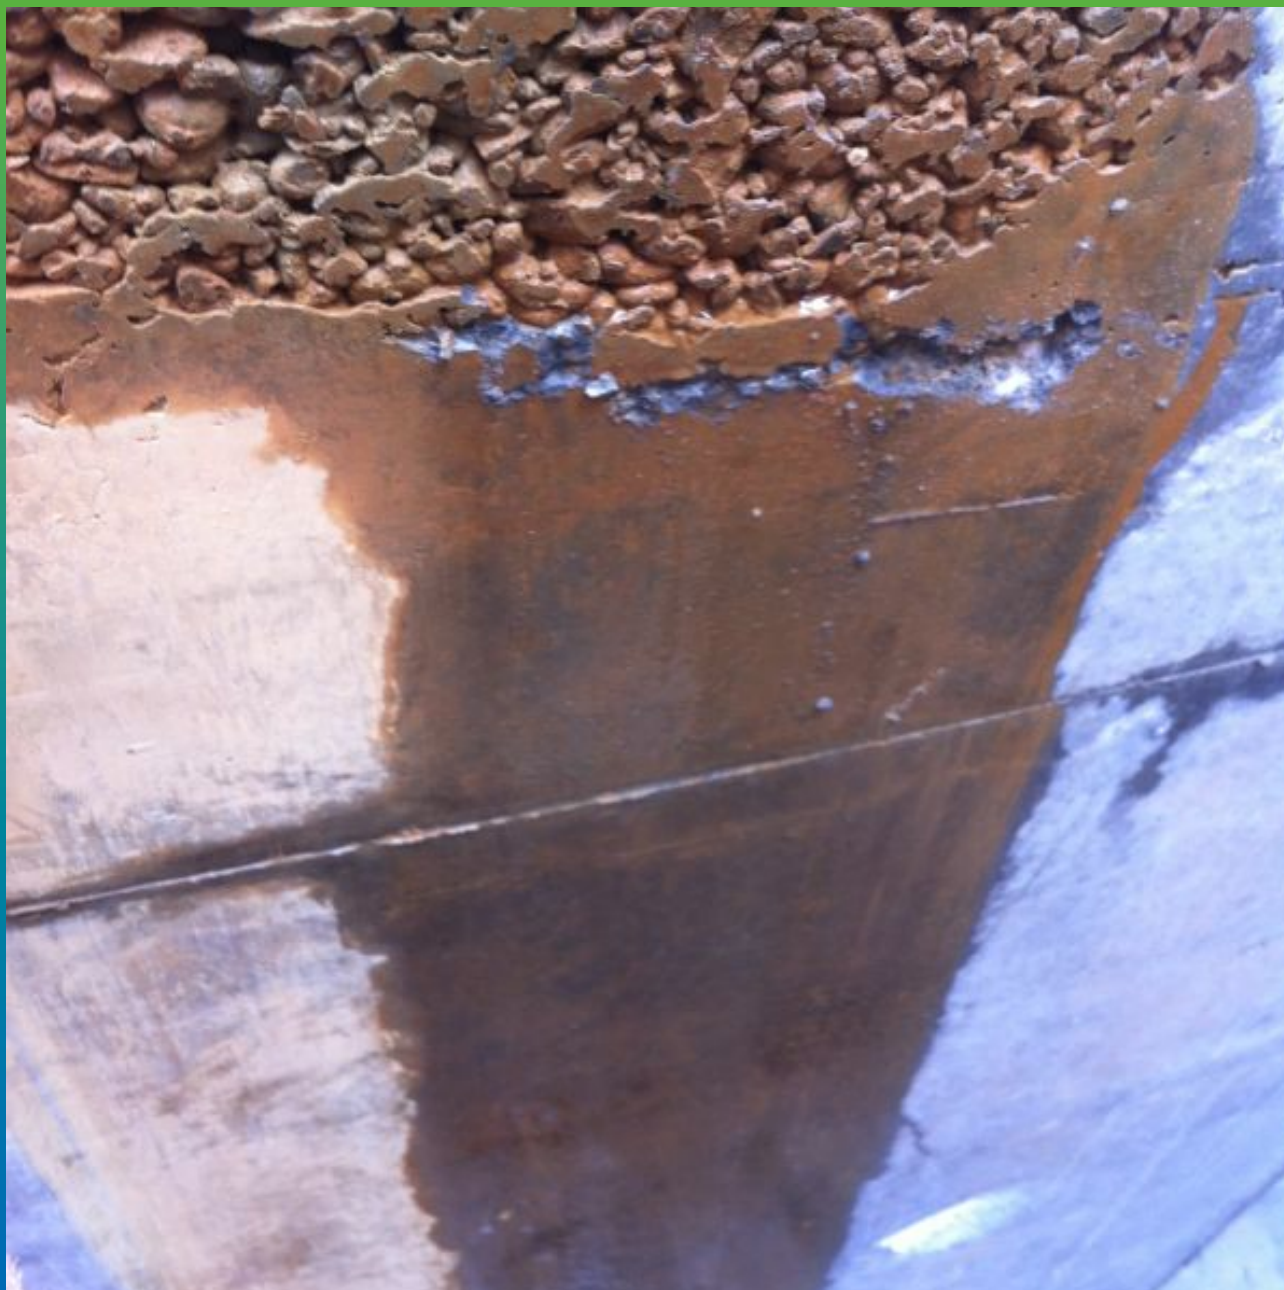
Плохо провибрированный участок

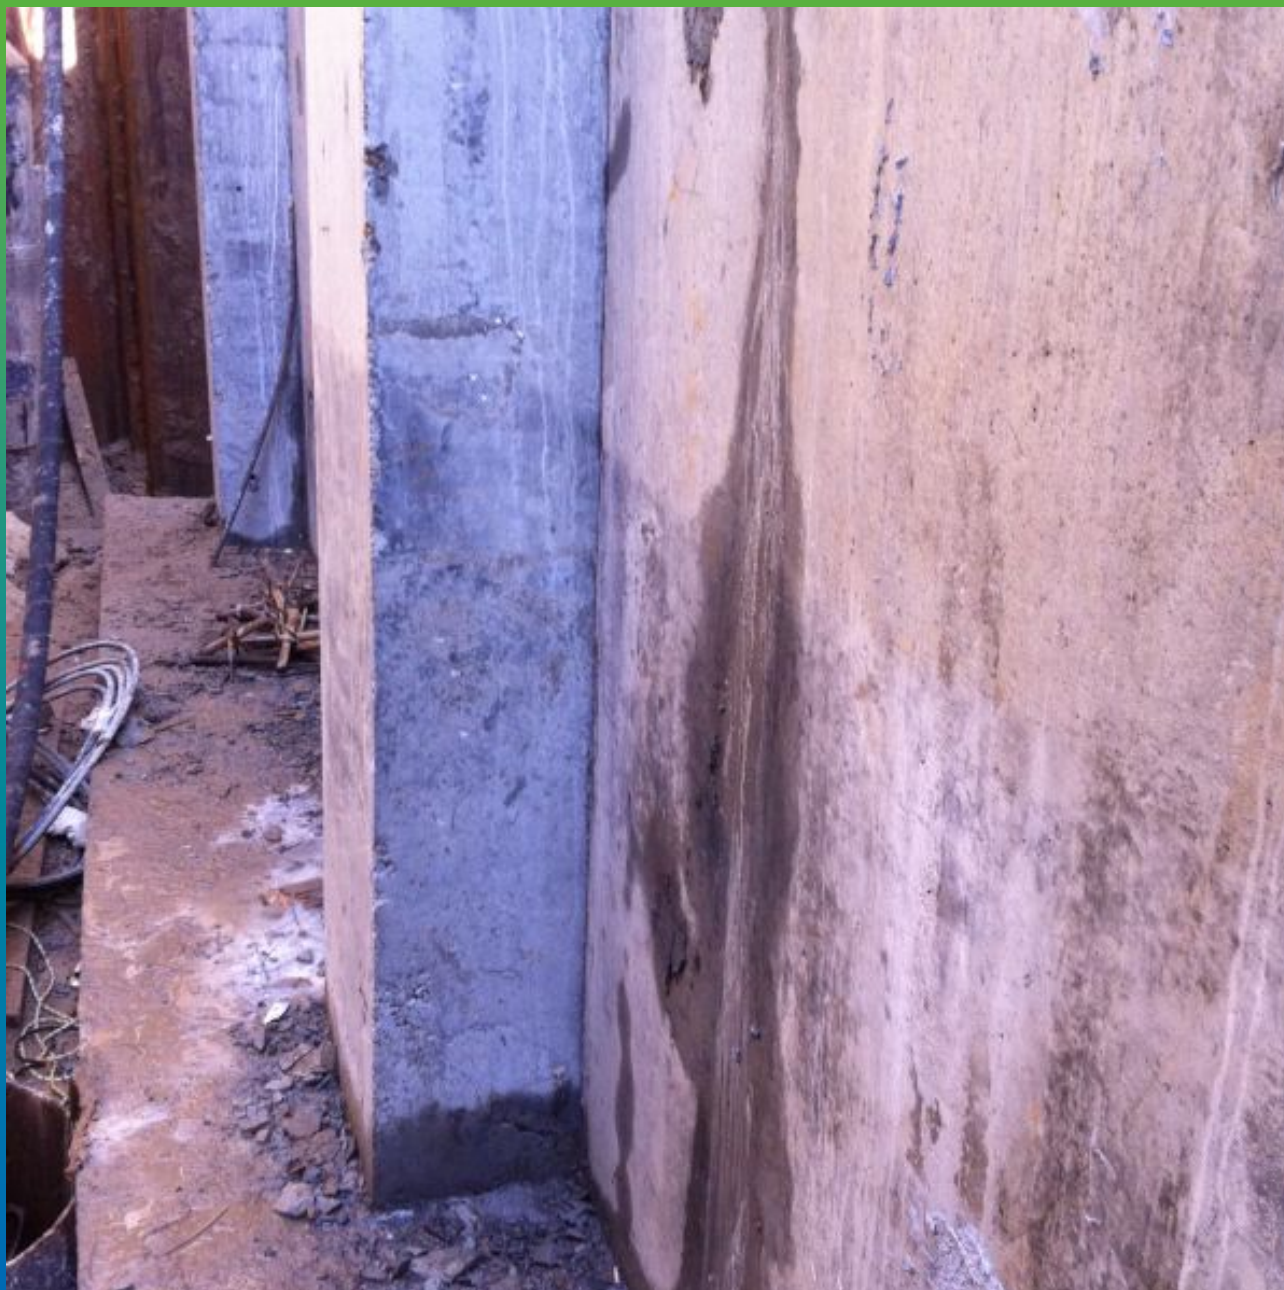
Протечки через стыки и трещины

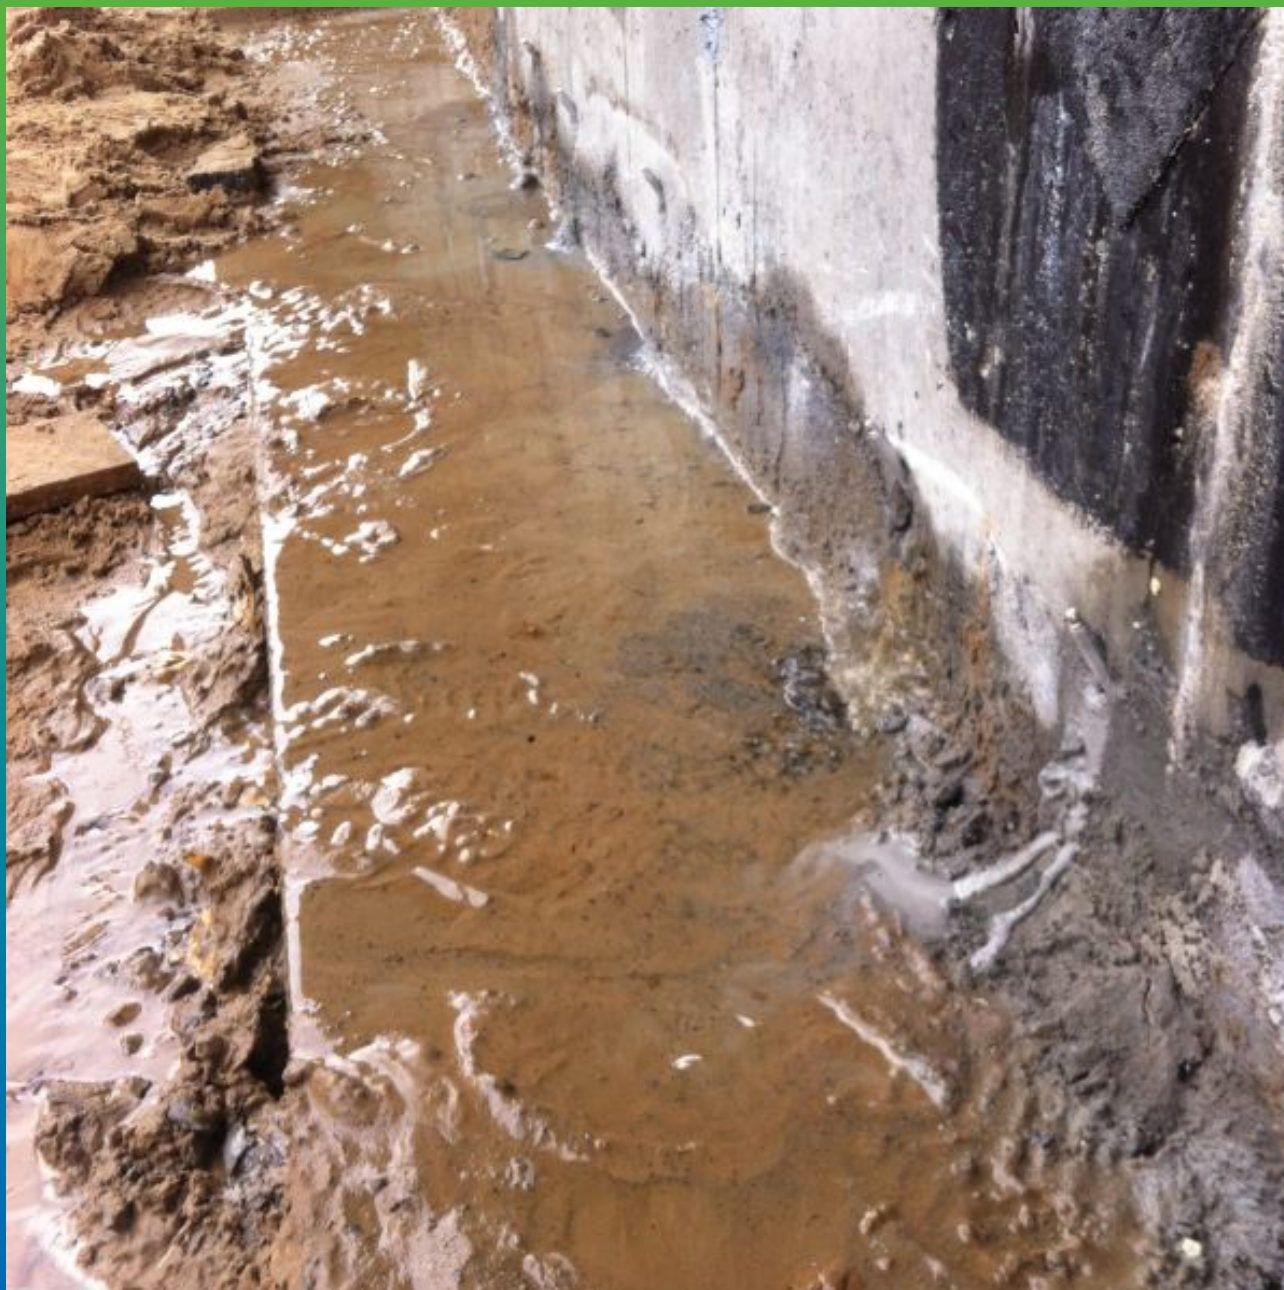
Протечки через "холодные швы"
