КОЛЛЕКТОР

Ремонт и гидроизоляция гидротехнического сооружения

2524

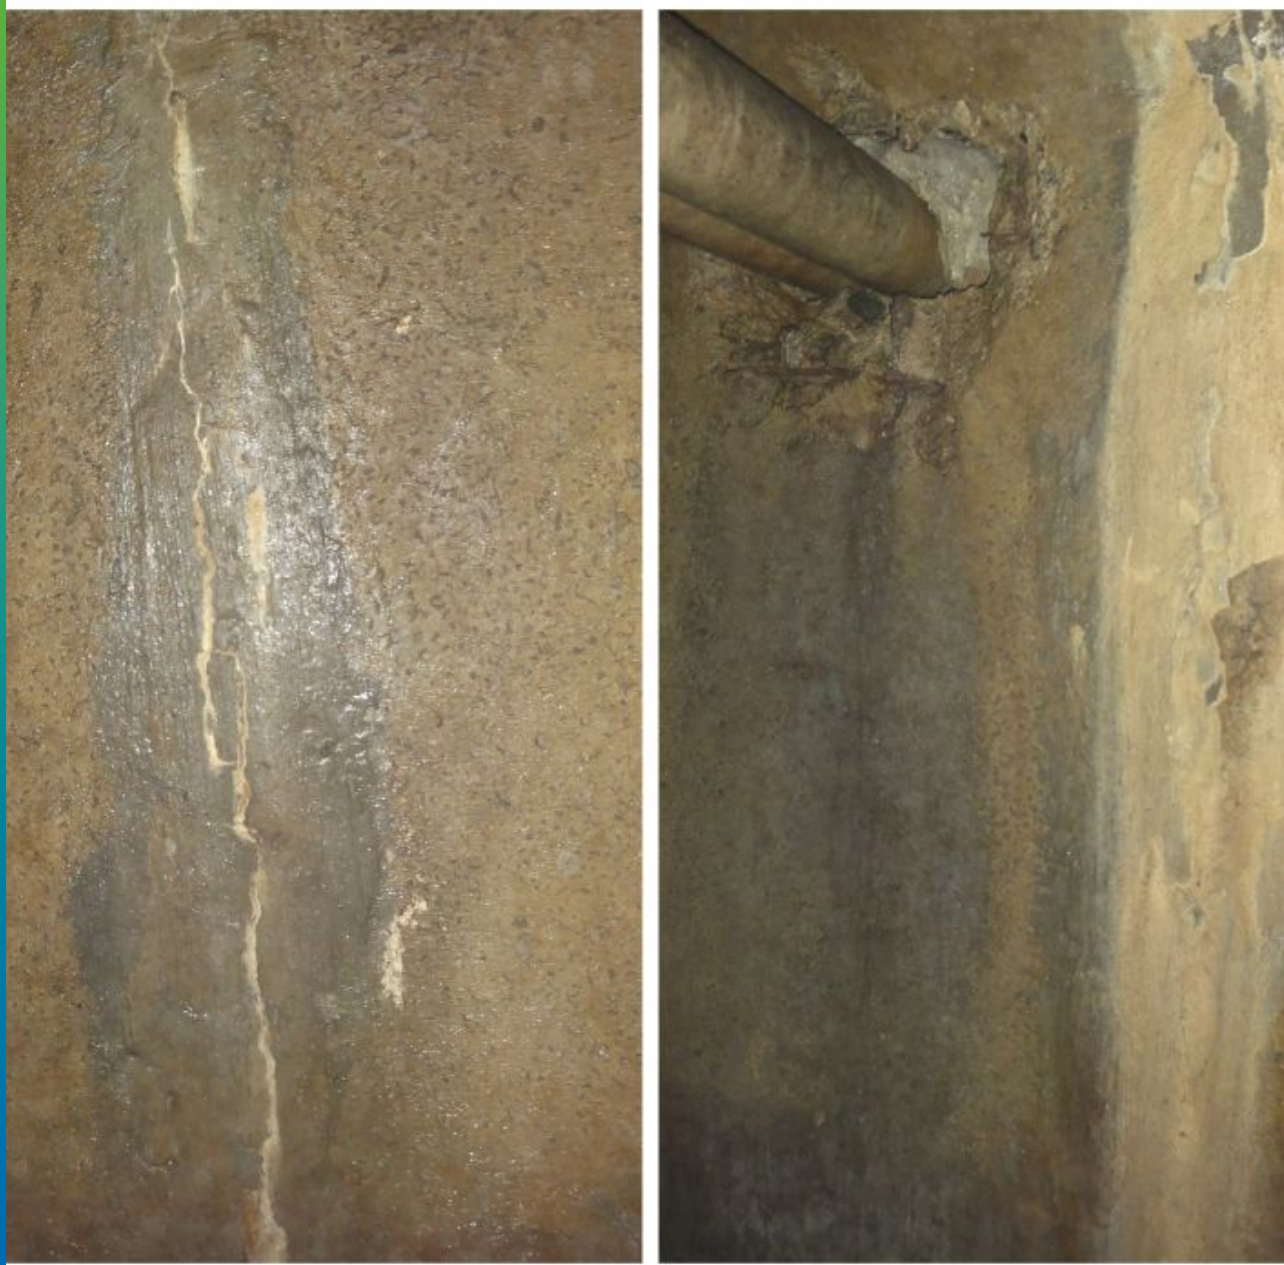
Коллектор

Первоначальный вид швов железобетонных тубингов

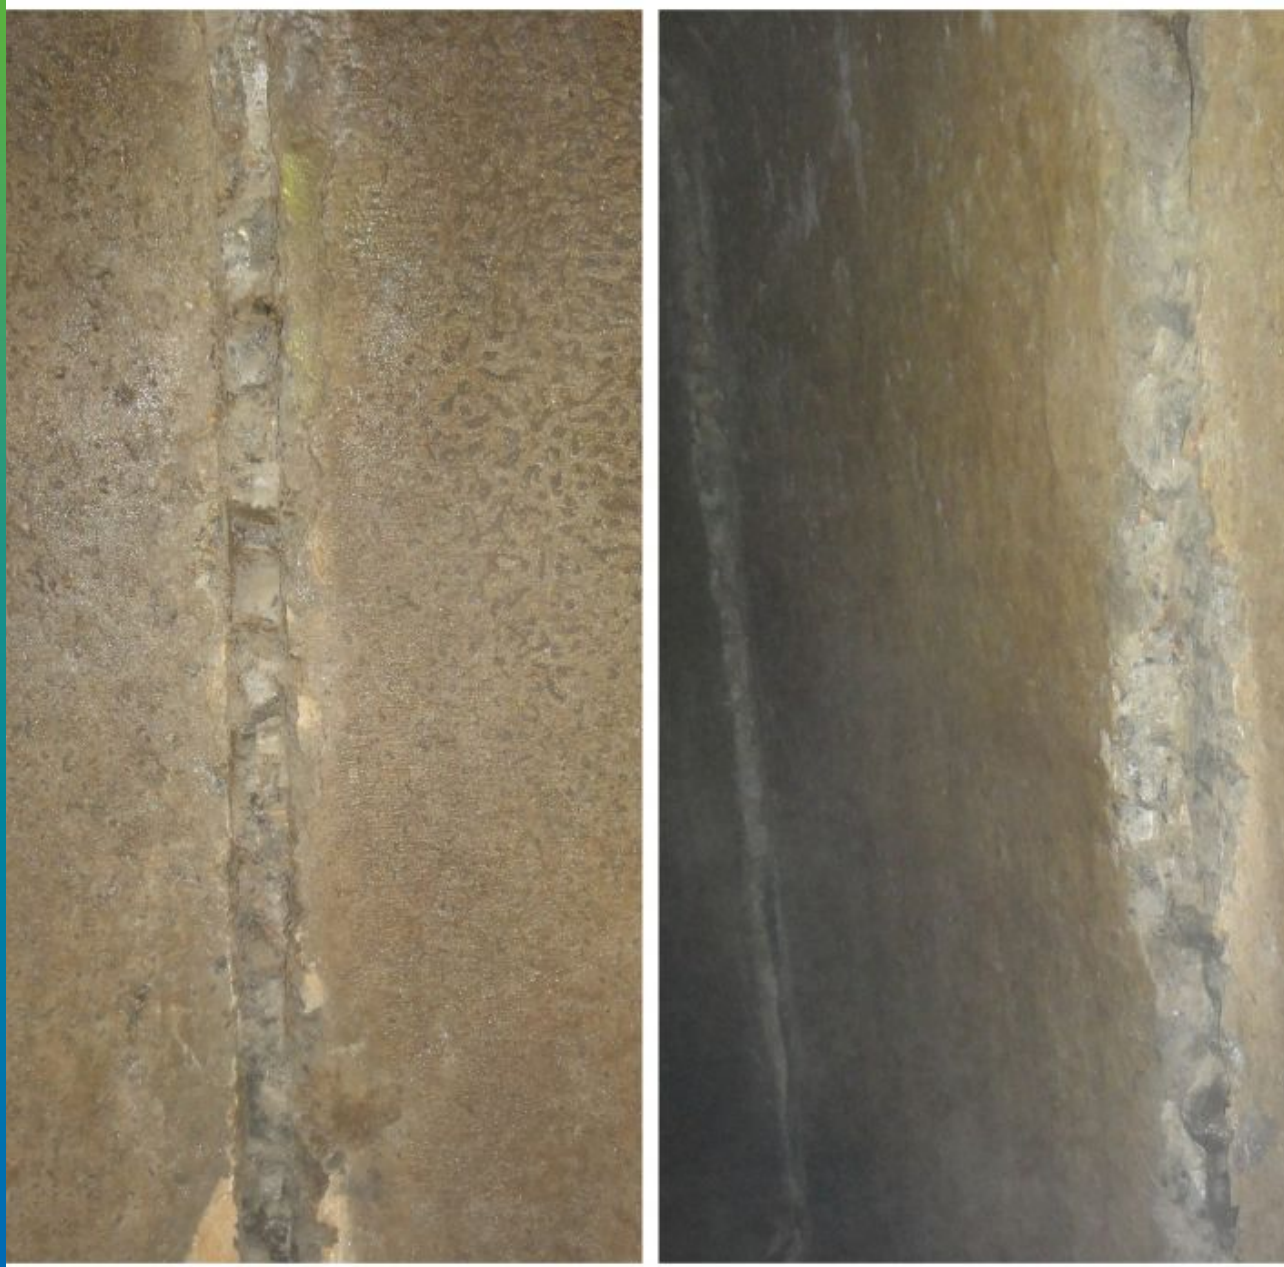
Коллектор

Вид расшитых, подготовленных к ремонту швов
