Картотека выполненных объектов

КАСКАД КУБАНСКИХ ГЭС. ЕГОРЛЫКСКАЯ  
ГЭС-1.

Инъецирование гидротехнического сооружения

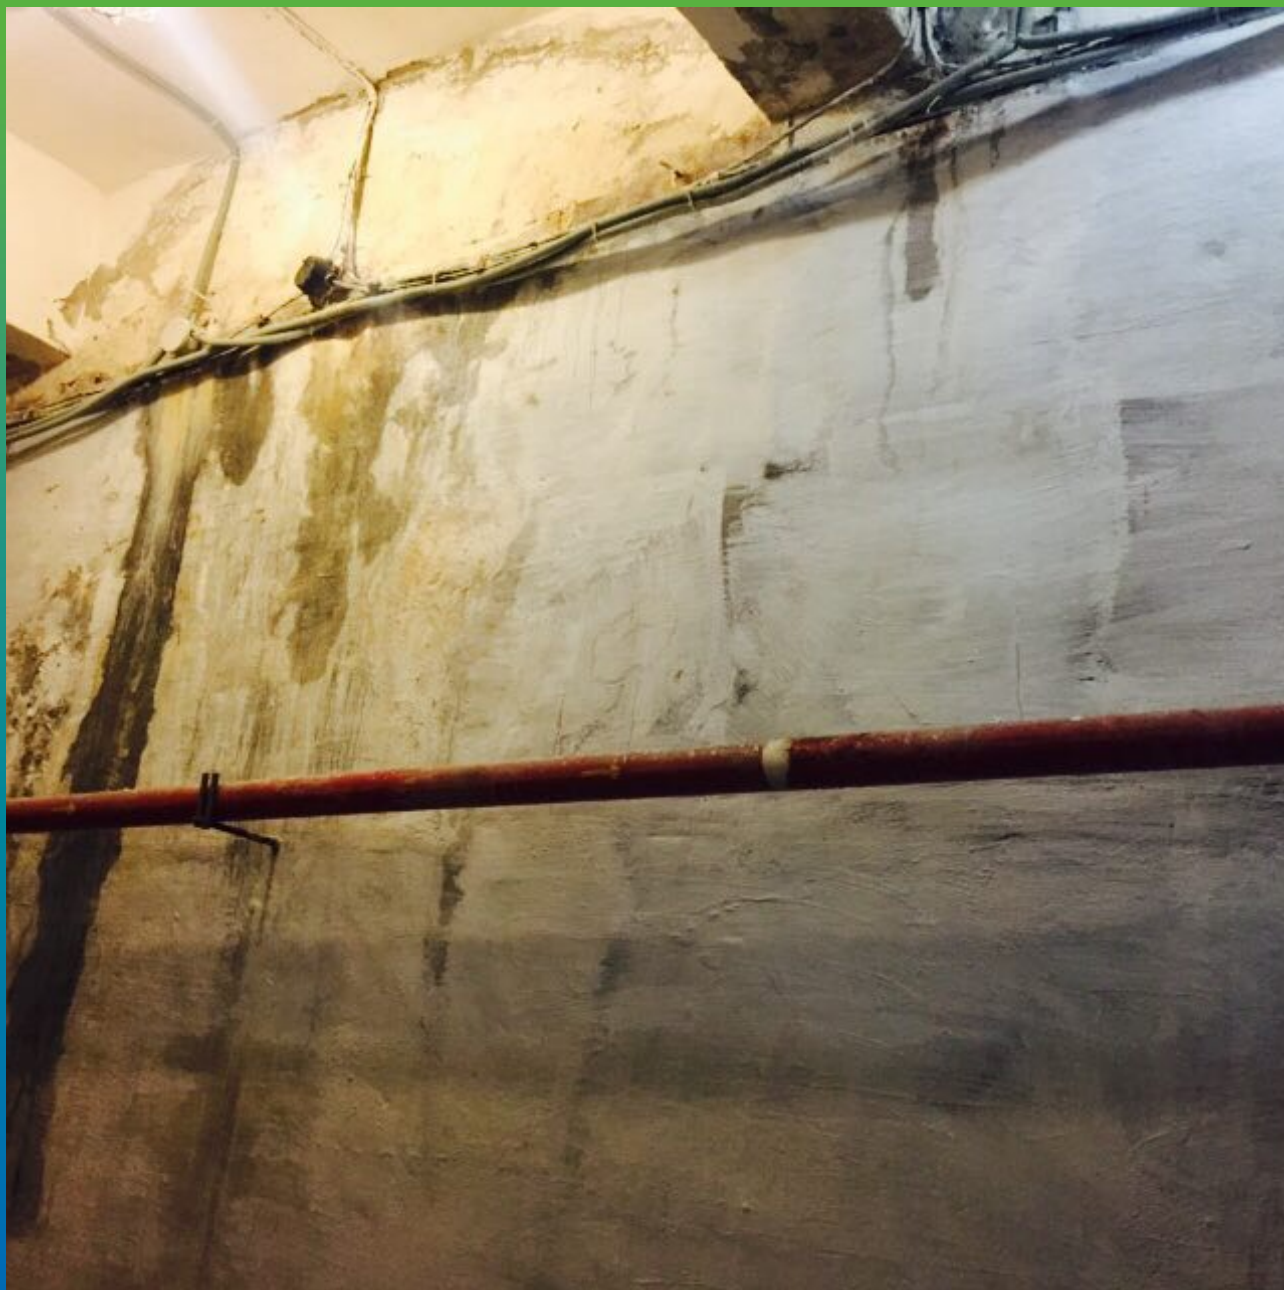
Дефекты бетона с активными протечками.

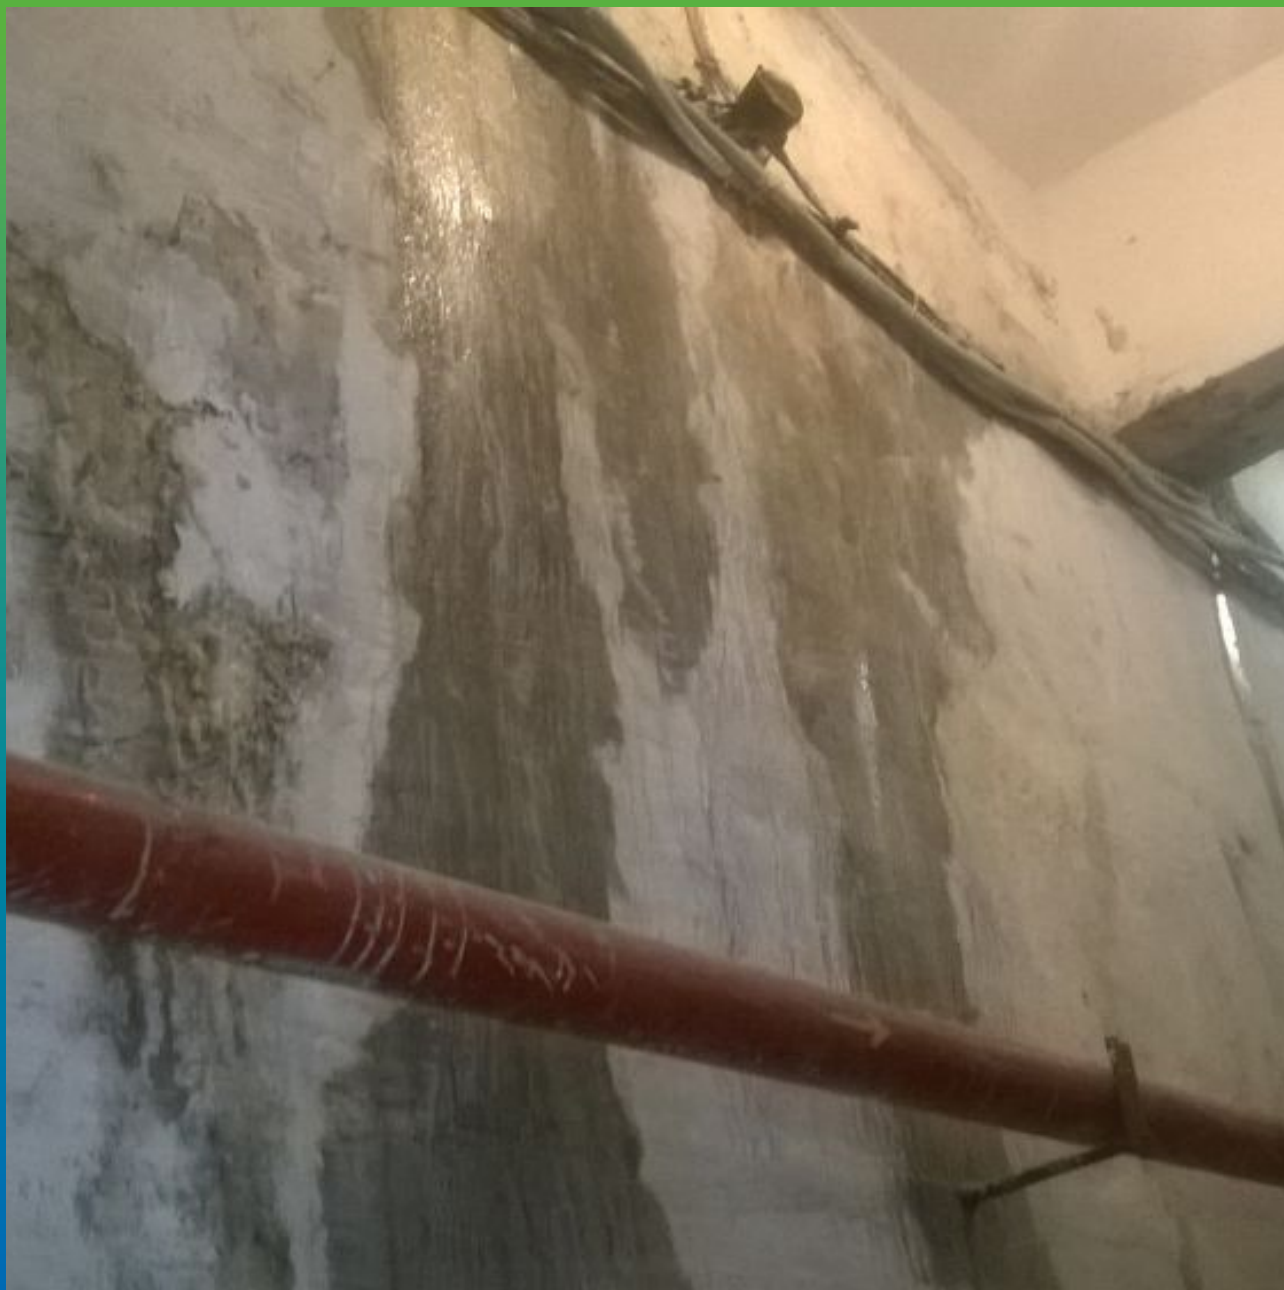
Некачественно выполненная штукатурная гидроизоляция.

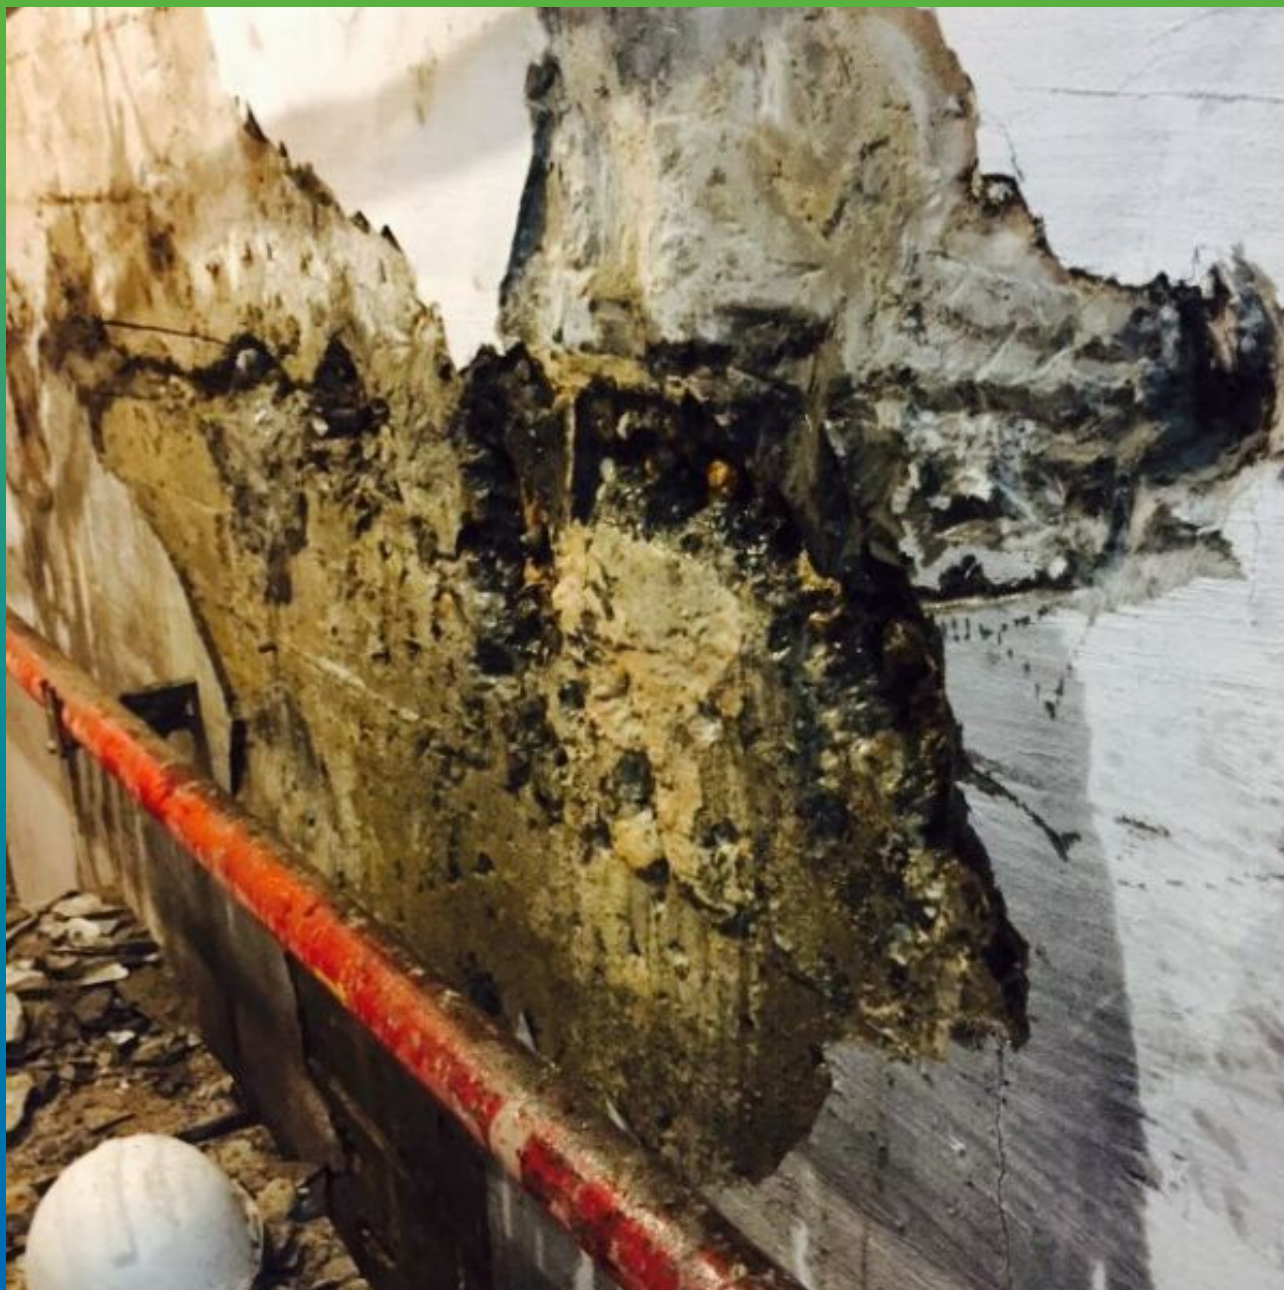
Участки, на которых требуется провести двухстадийное инъецирование.

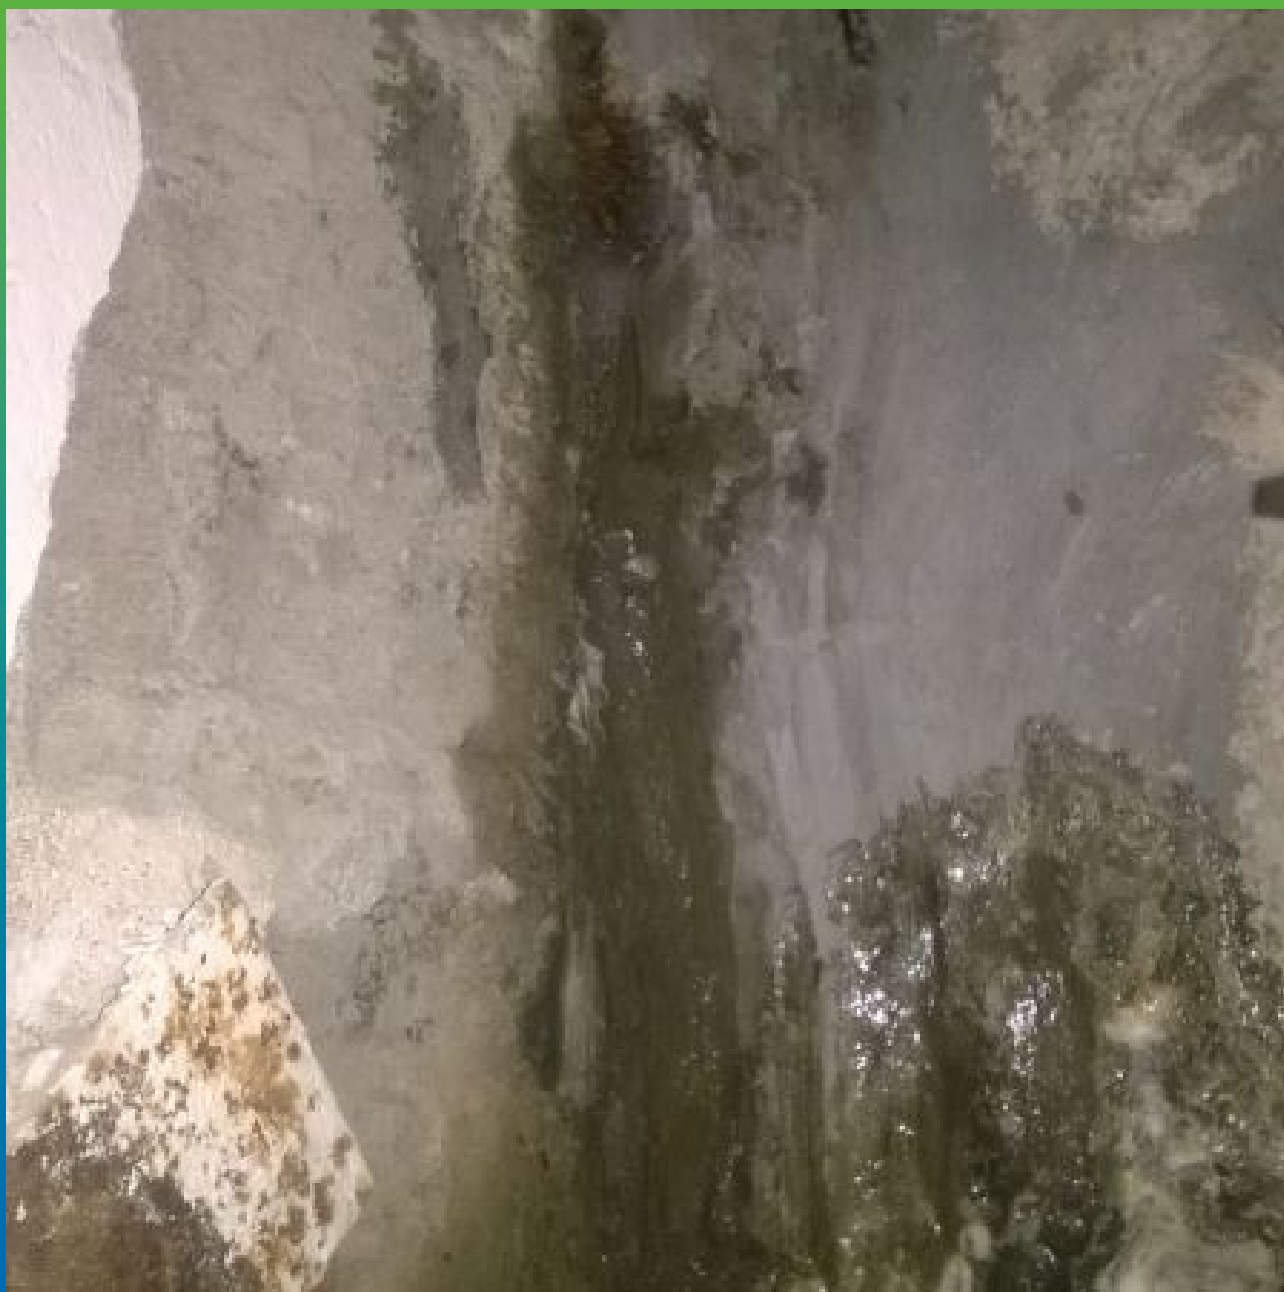
Участки, на которых требуется провести двухстадийное инъе́ктирование
