Картотека выполненных объектов

РЕЗЕРВУАР

Ремонт и восстановление заглубленного сооружения

4853

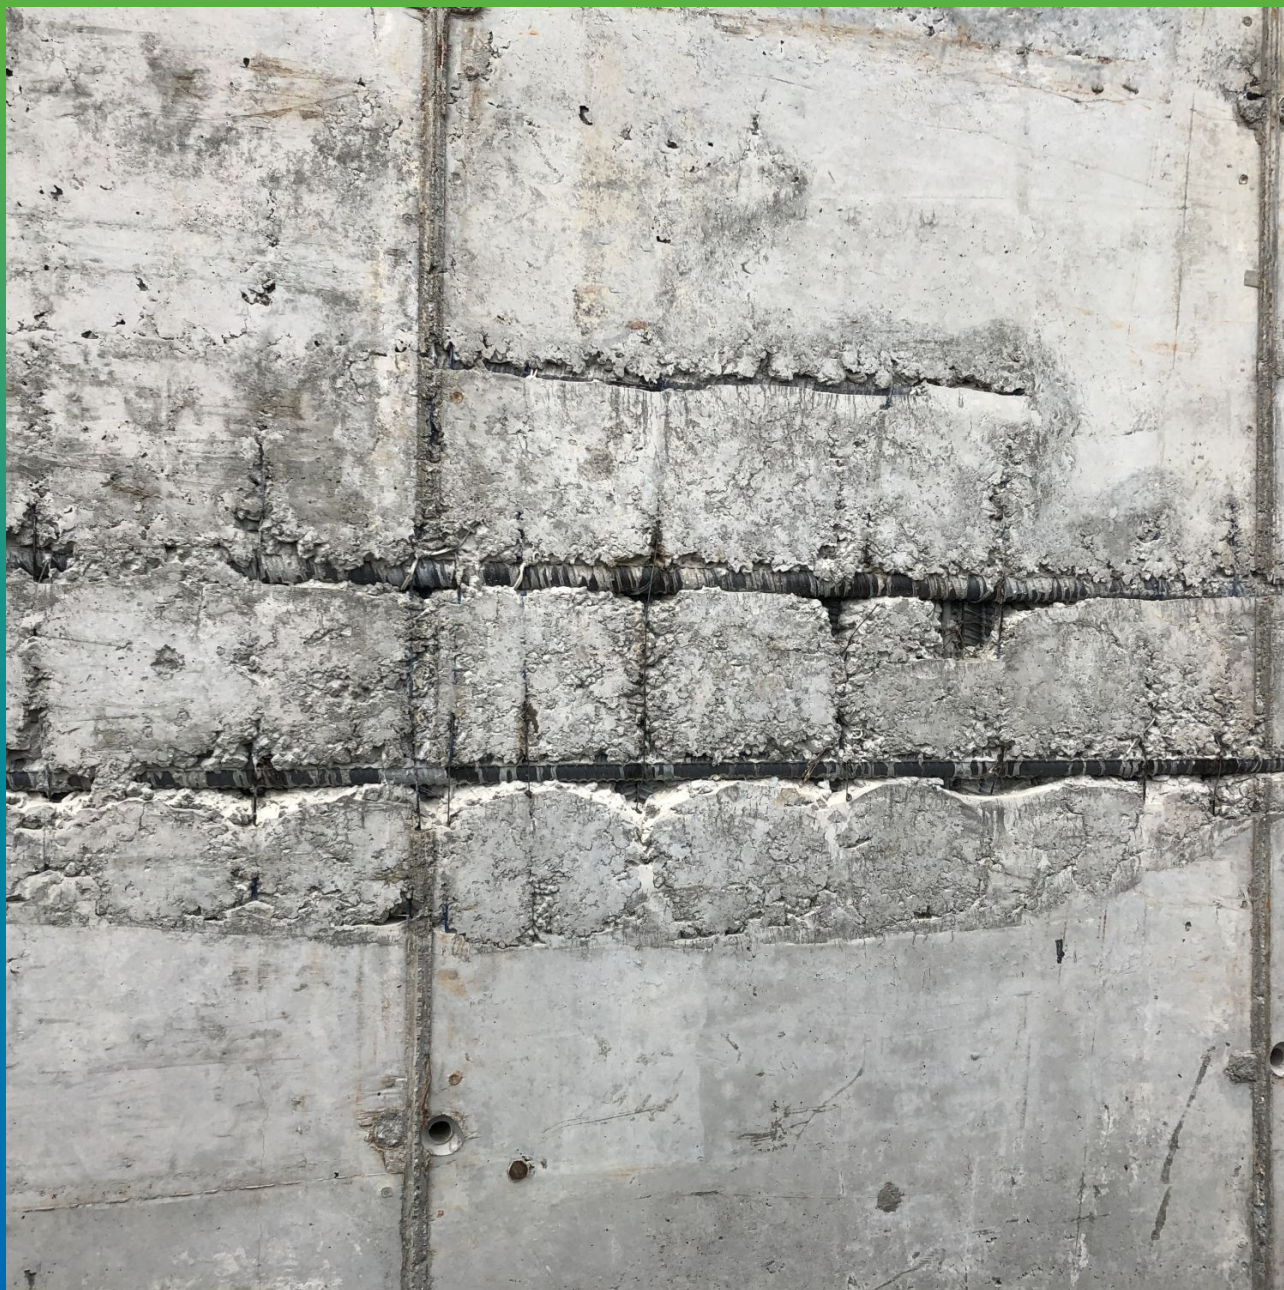
Дефекты монолитных ж/б конструкций

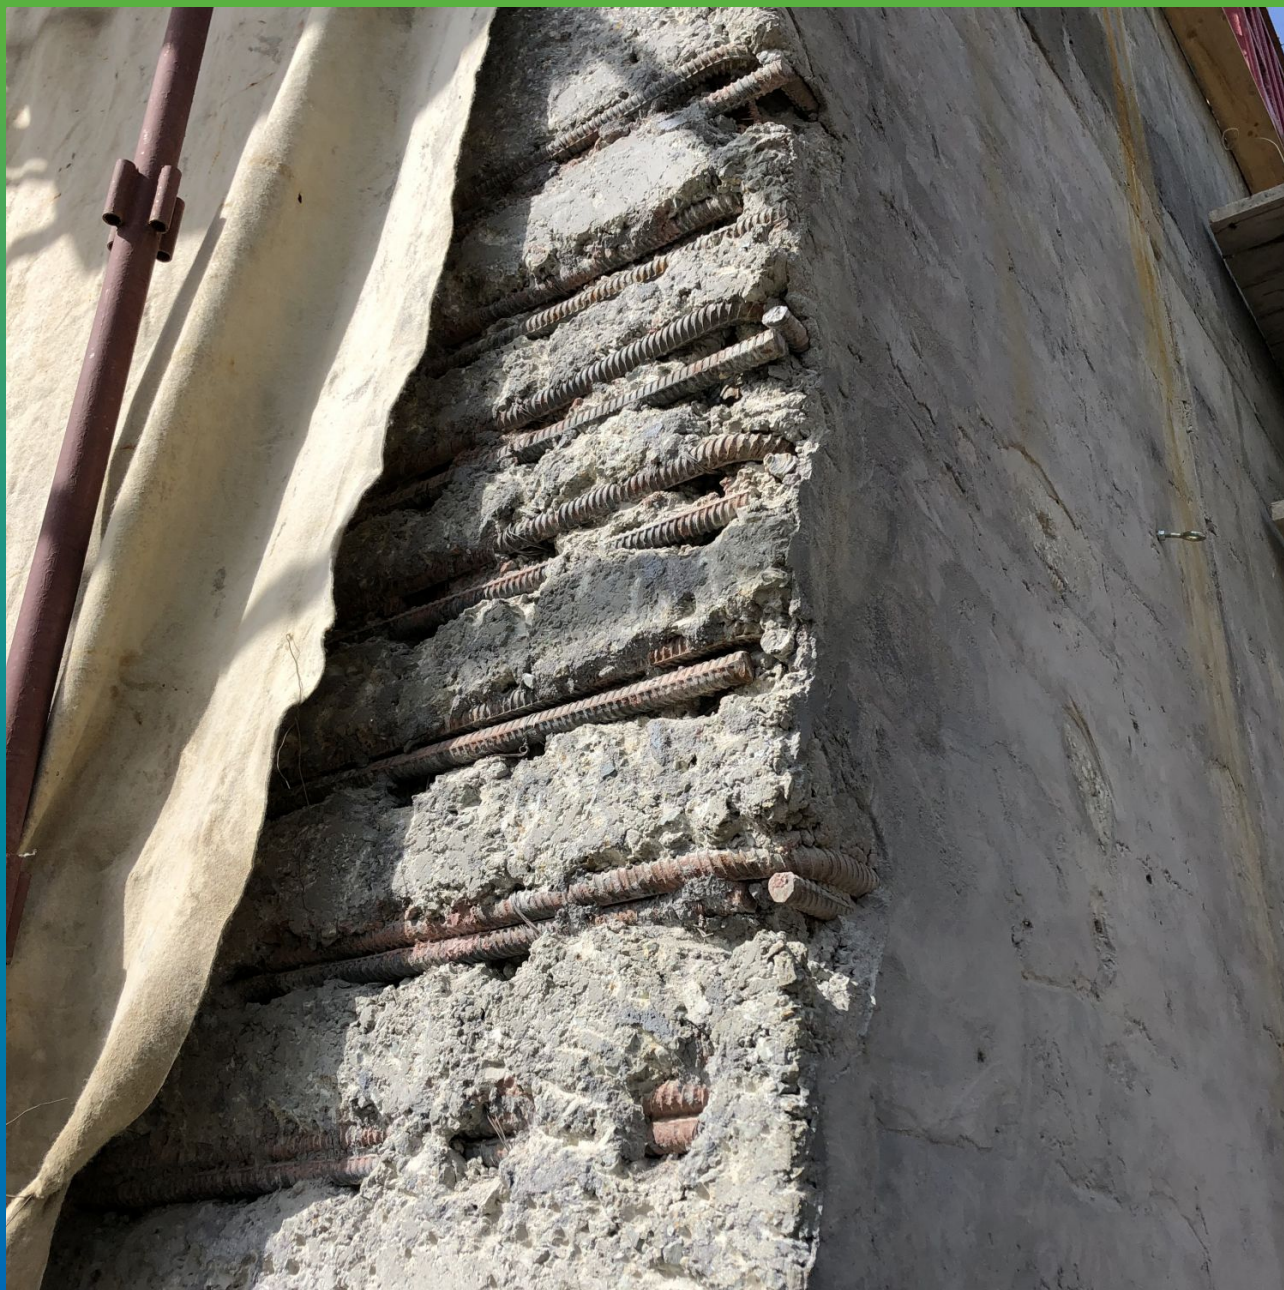
Дефекты монолитных ж/б конструкций

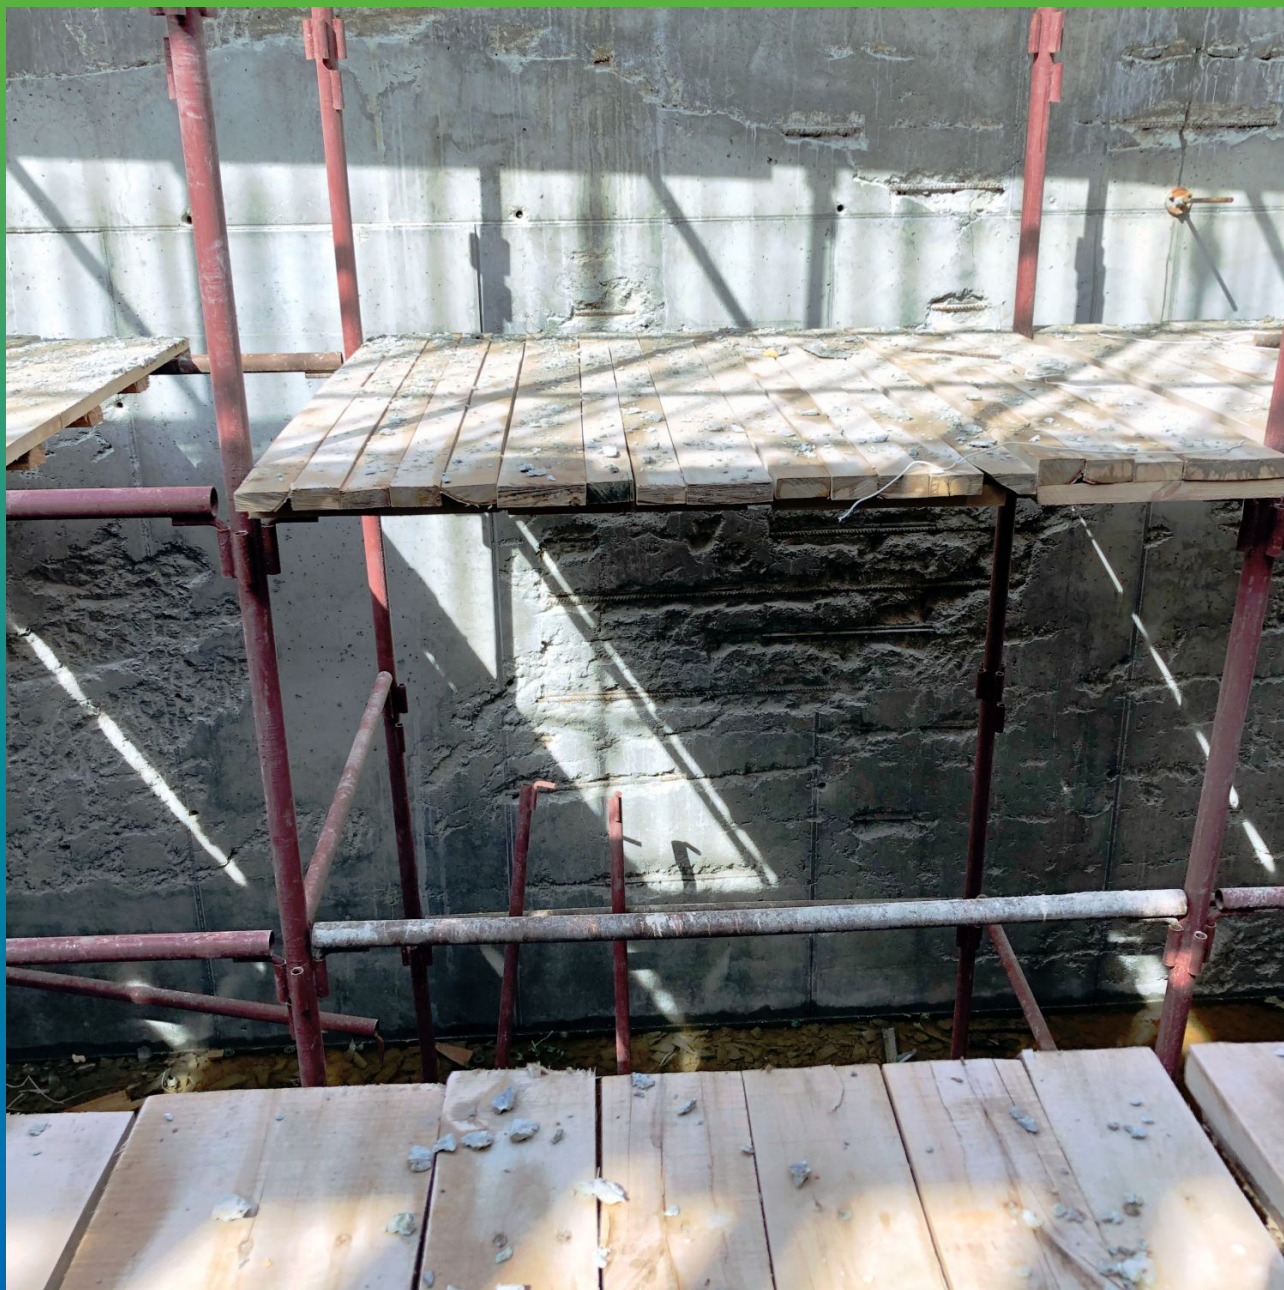
Дефекты монолитных ж/б конструкций
