Картотека выполненных объектов

НПП "ИСТОК"

Устройство антистатического наливного пола

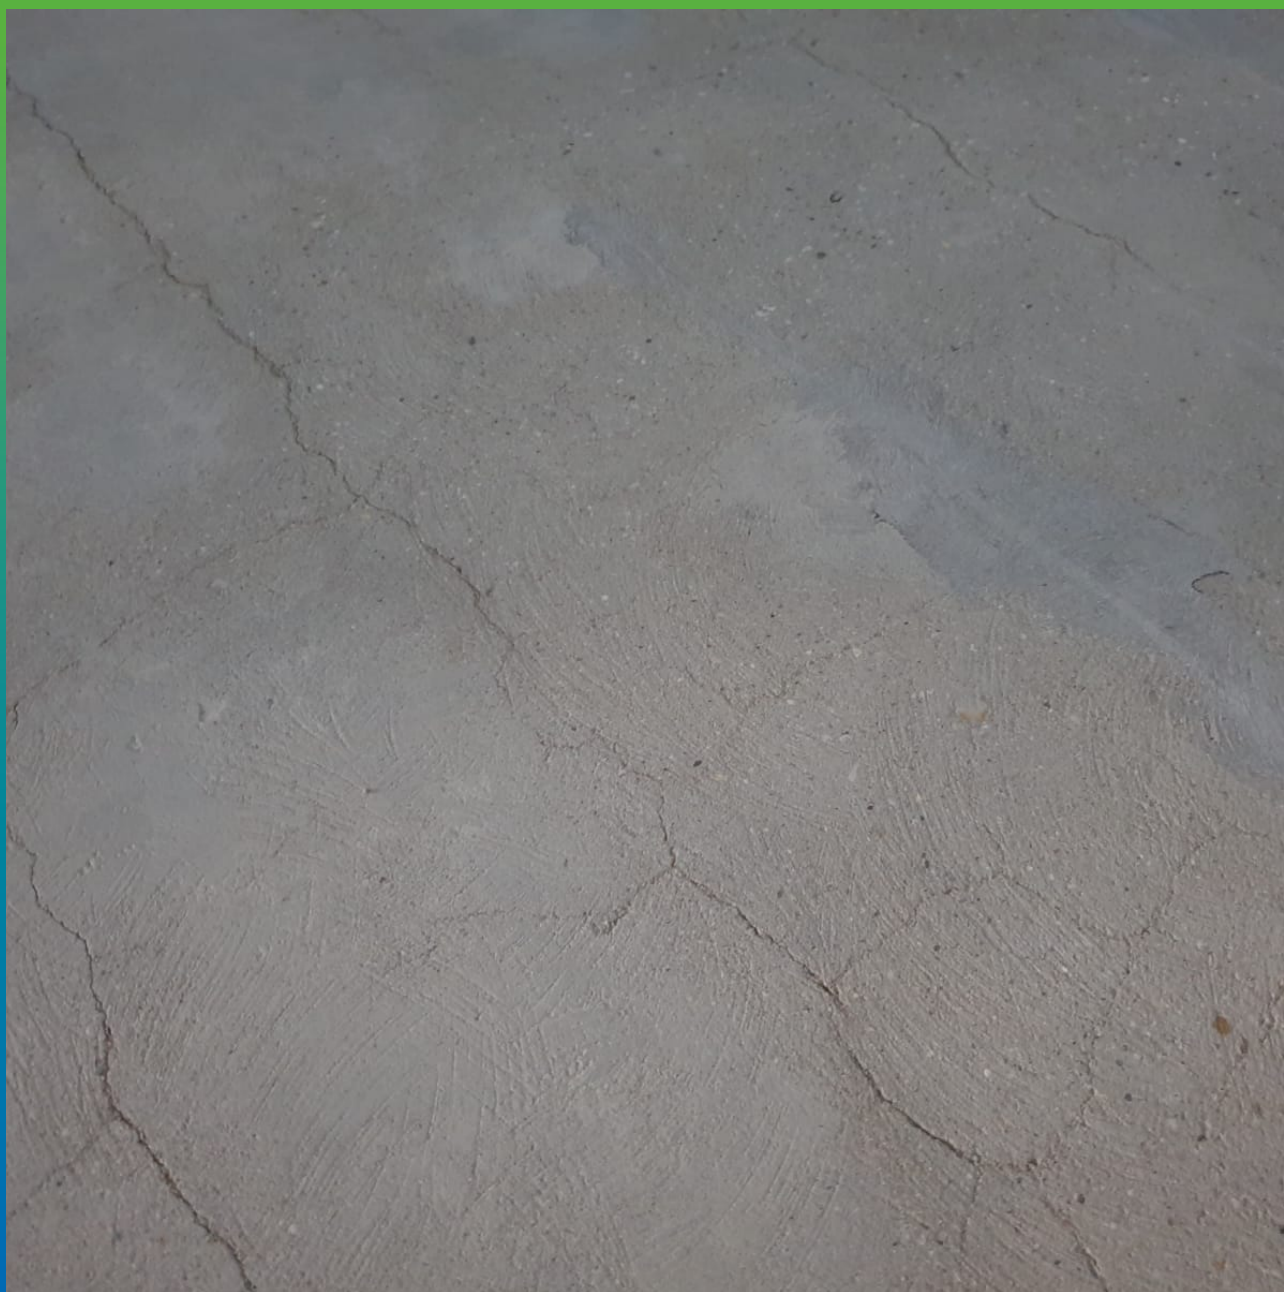
Дефекты выявленные после шлифования поверхности

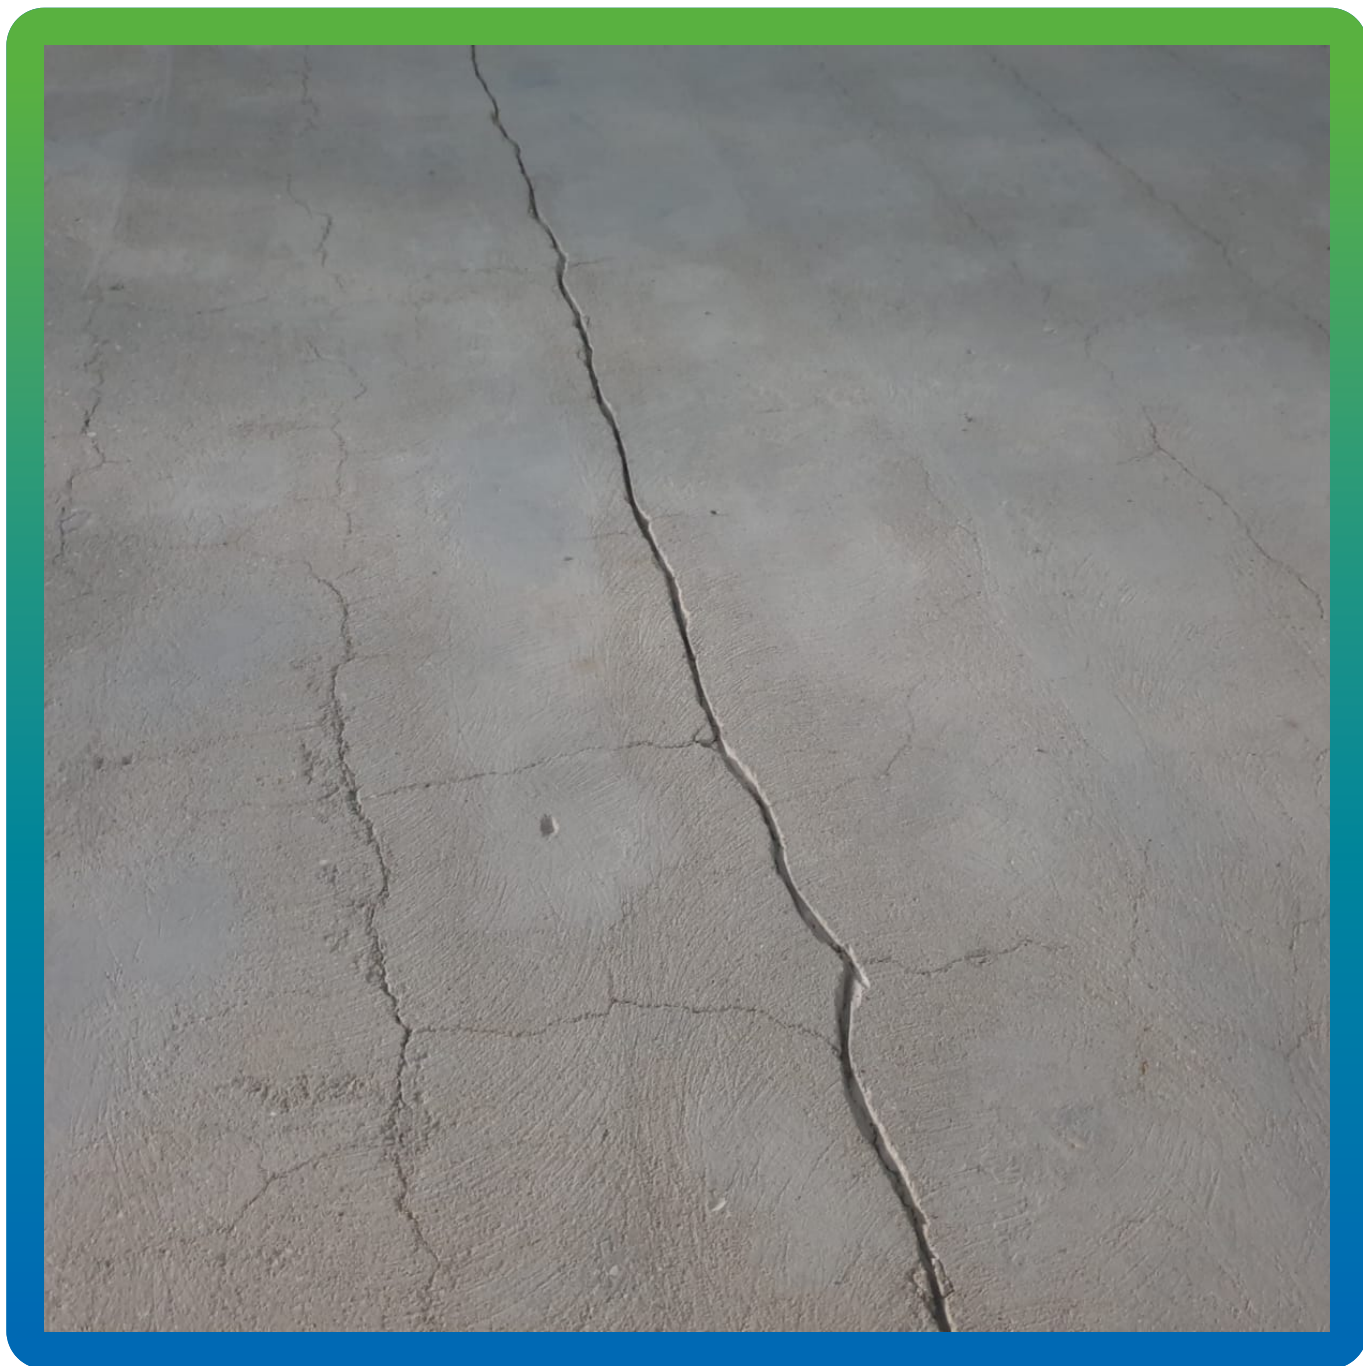
Расшивка трещин в основании бетонного пола

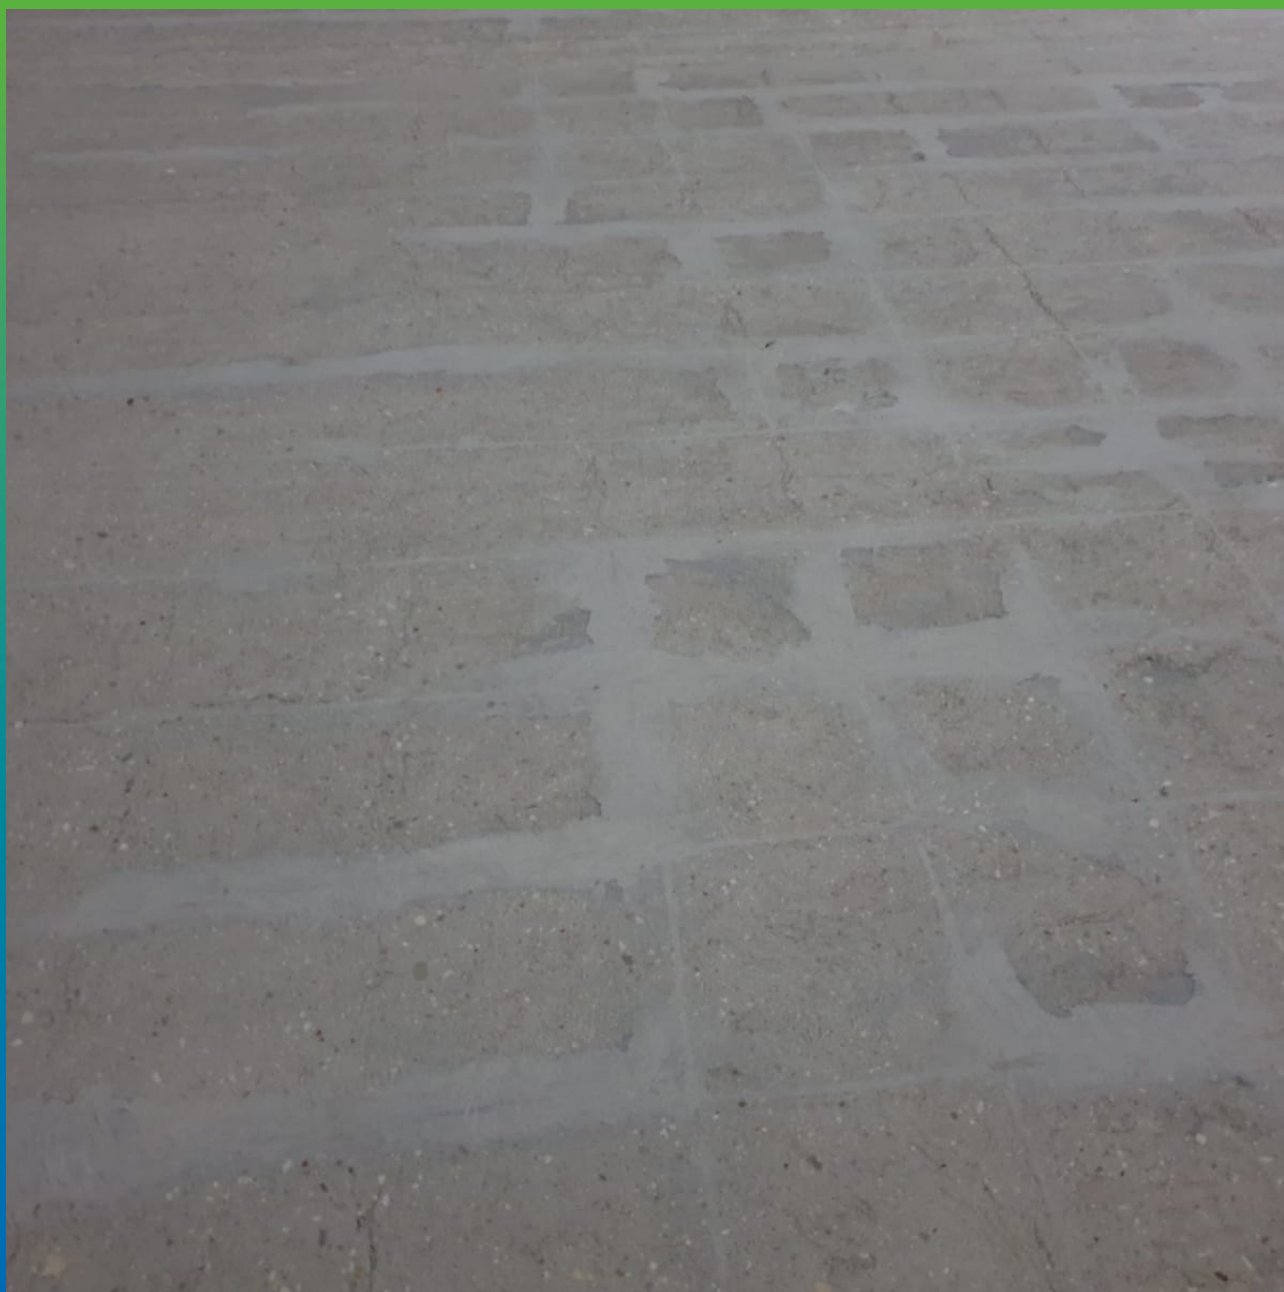
Отремонтированная поверхность

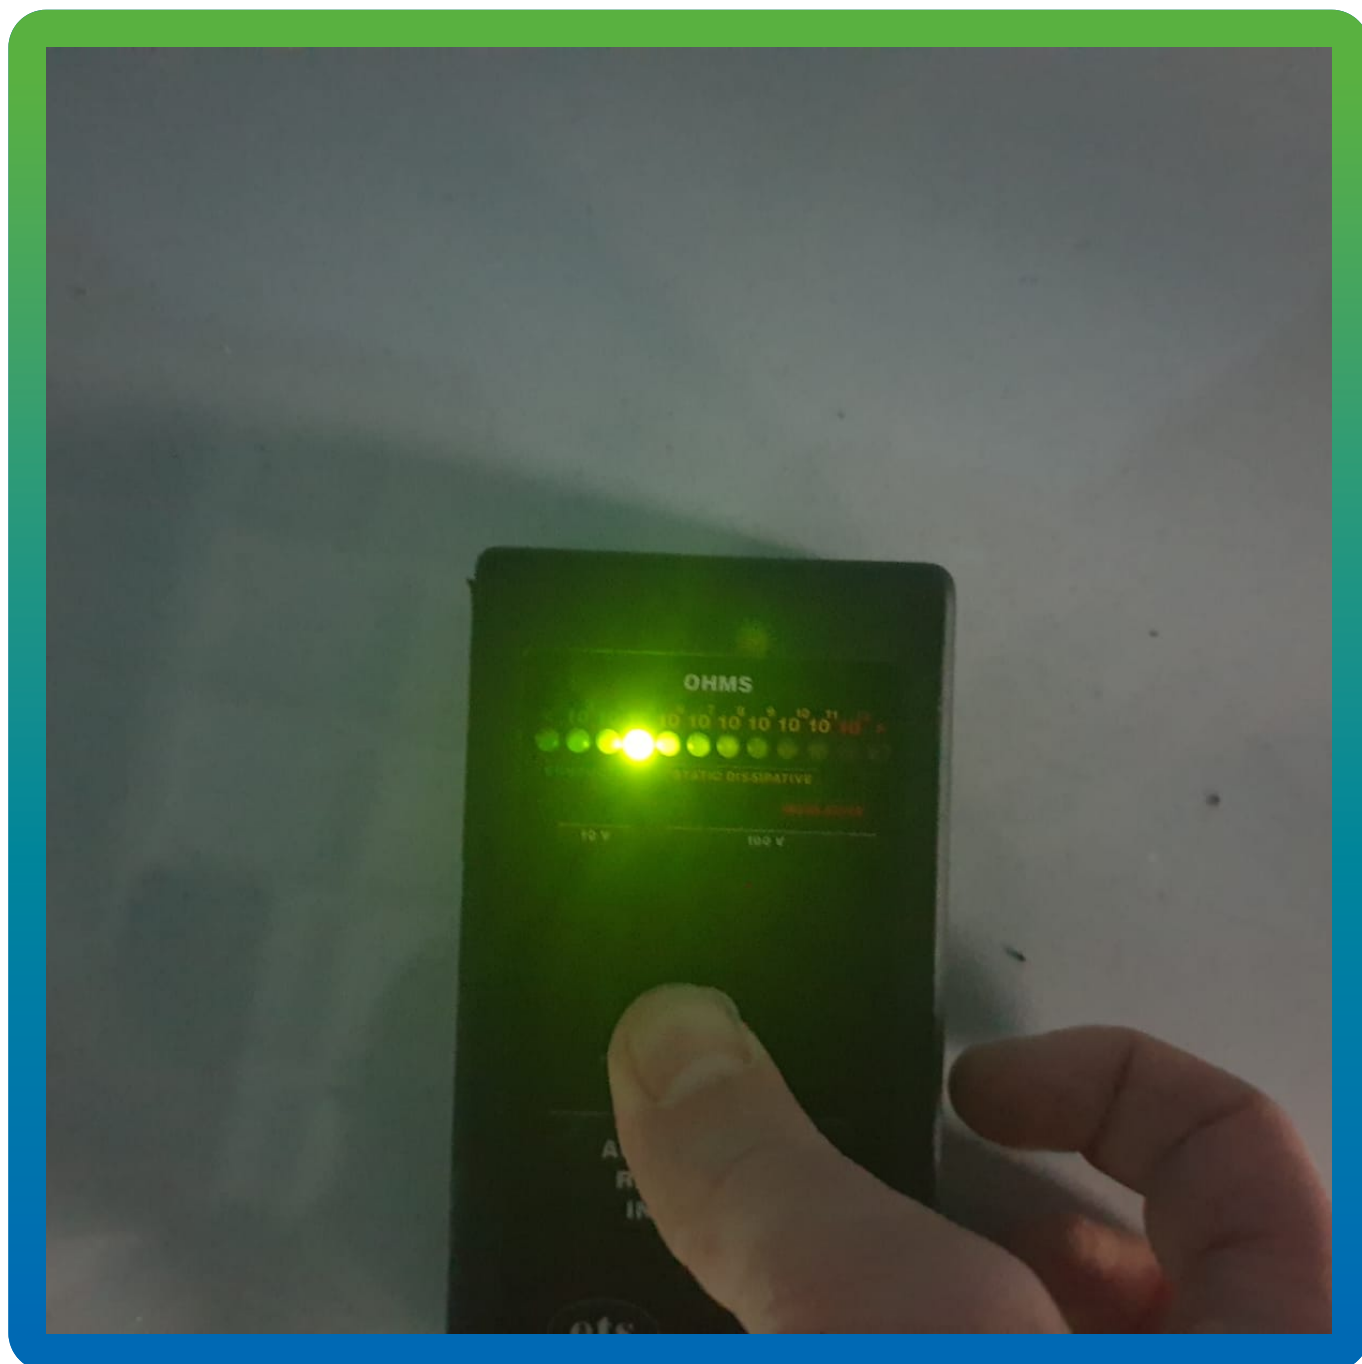
Полученные показания $<10^6$, что соответствует токопроводящим покрытиям
