Картотека выполненных объектов

ЗАГЛУБЛЕННОЕ ПОМЕЩЕНИЕ

Ремонт, инъекционная и обмазочная гидроизоляция

2269

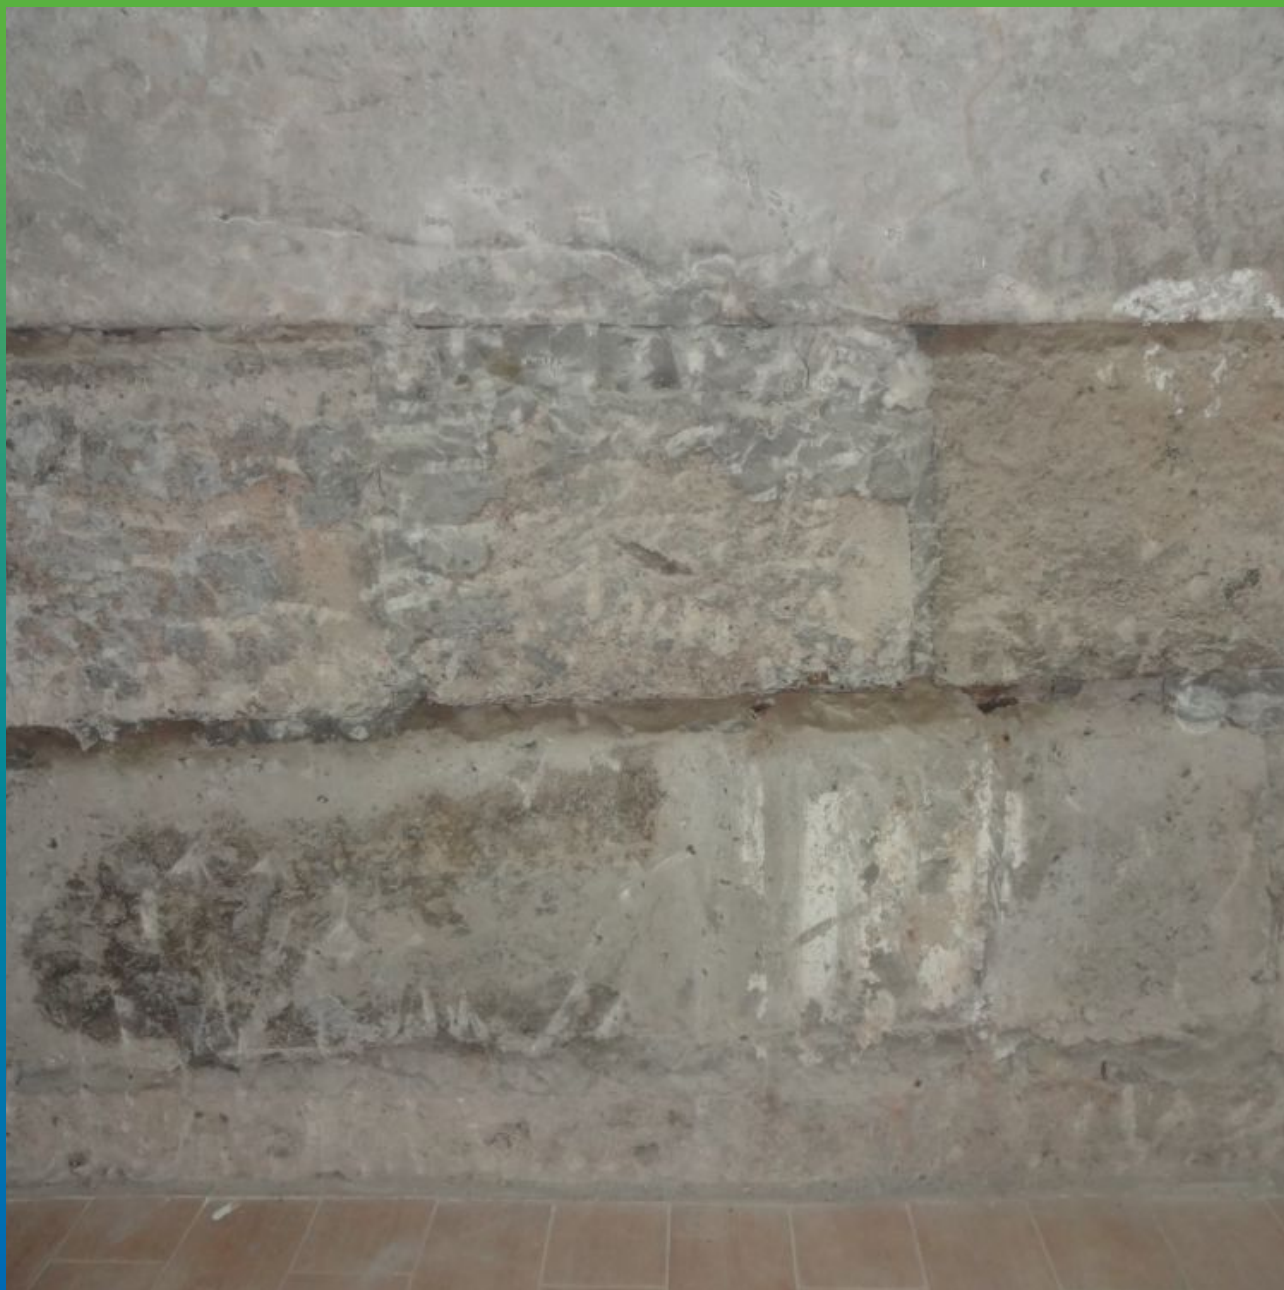
Заглубленное помещение

Отсутствие заполнителя по швам блоков ФБС

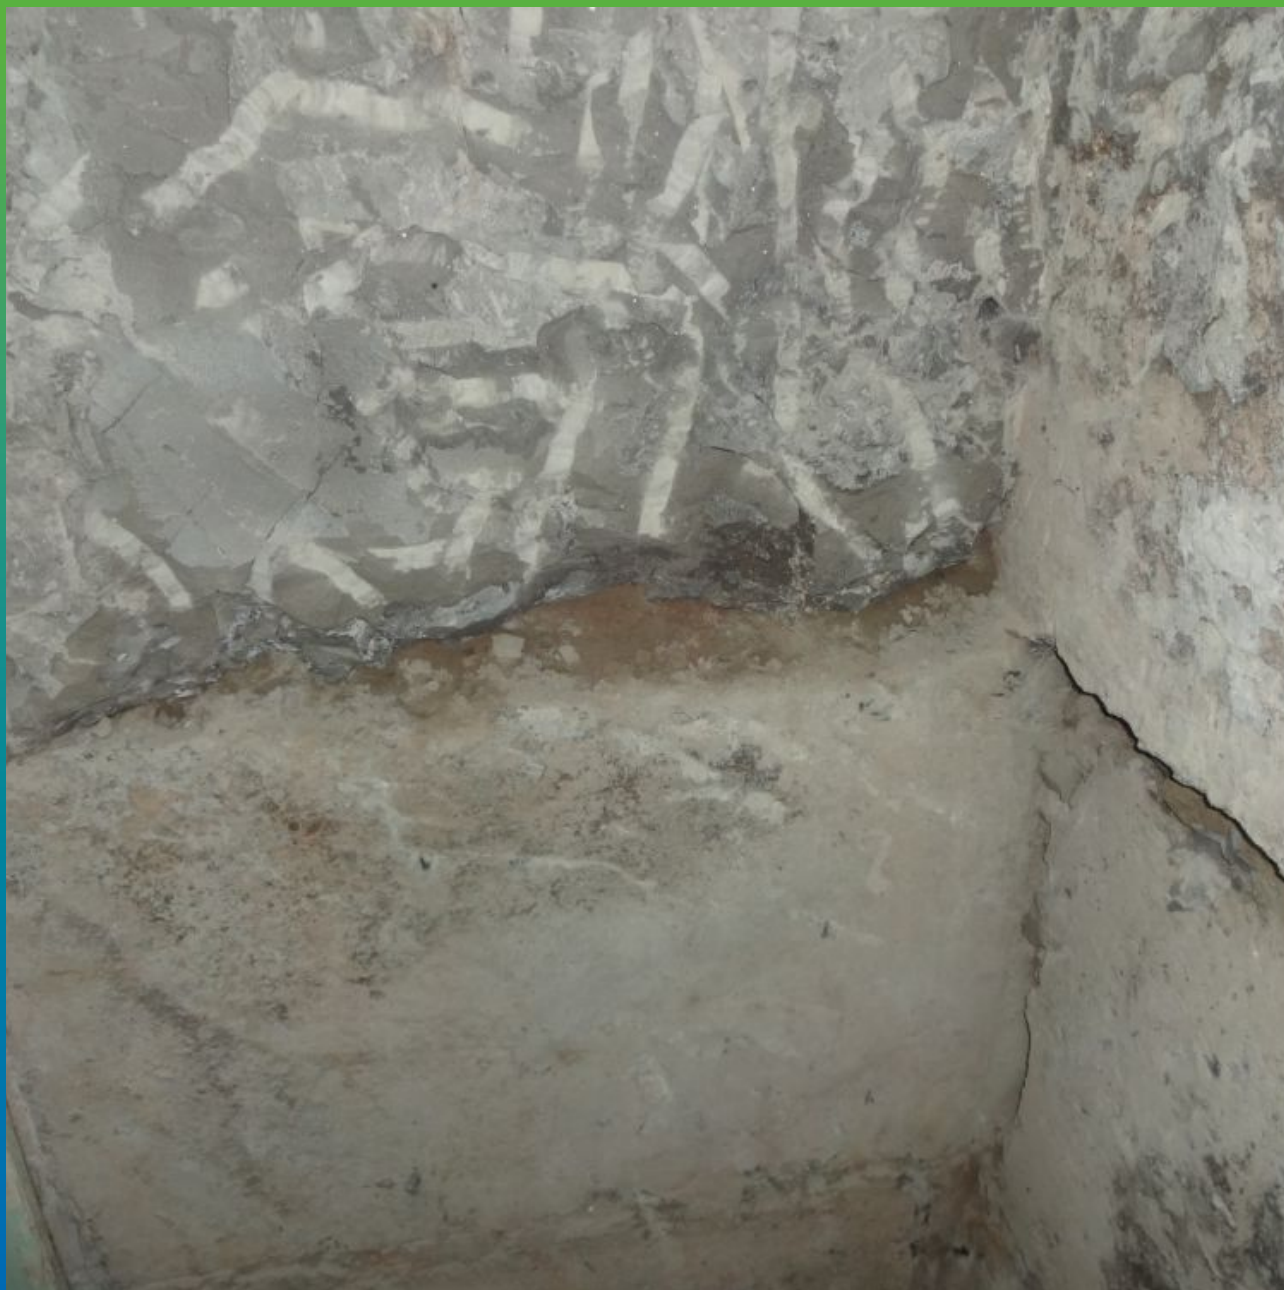
Заглубленное помещение

Отсутствие заполнителя по швам блоков ФБС
