Картотека выполненных объектов

ПАТТЕРНА

Инъектирование швов патерны

Гидроизоляция

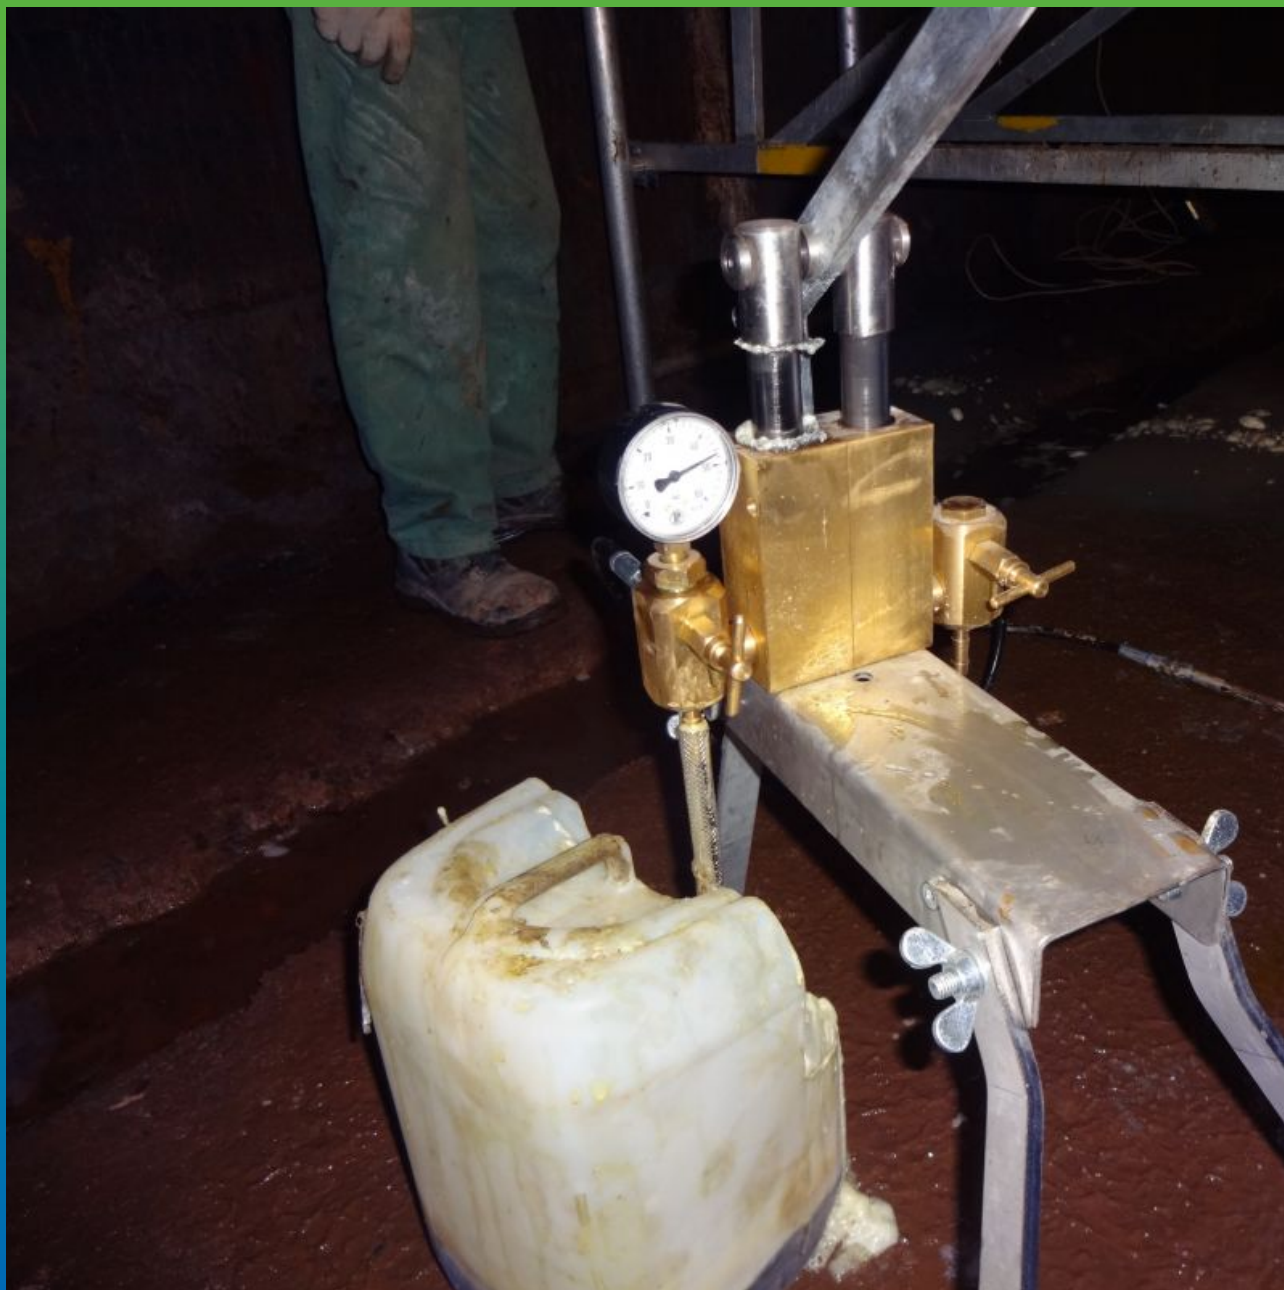
Паттерна

Устранение активных протечек гидроактивной пеной Манопур 15

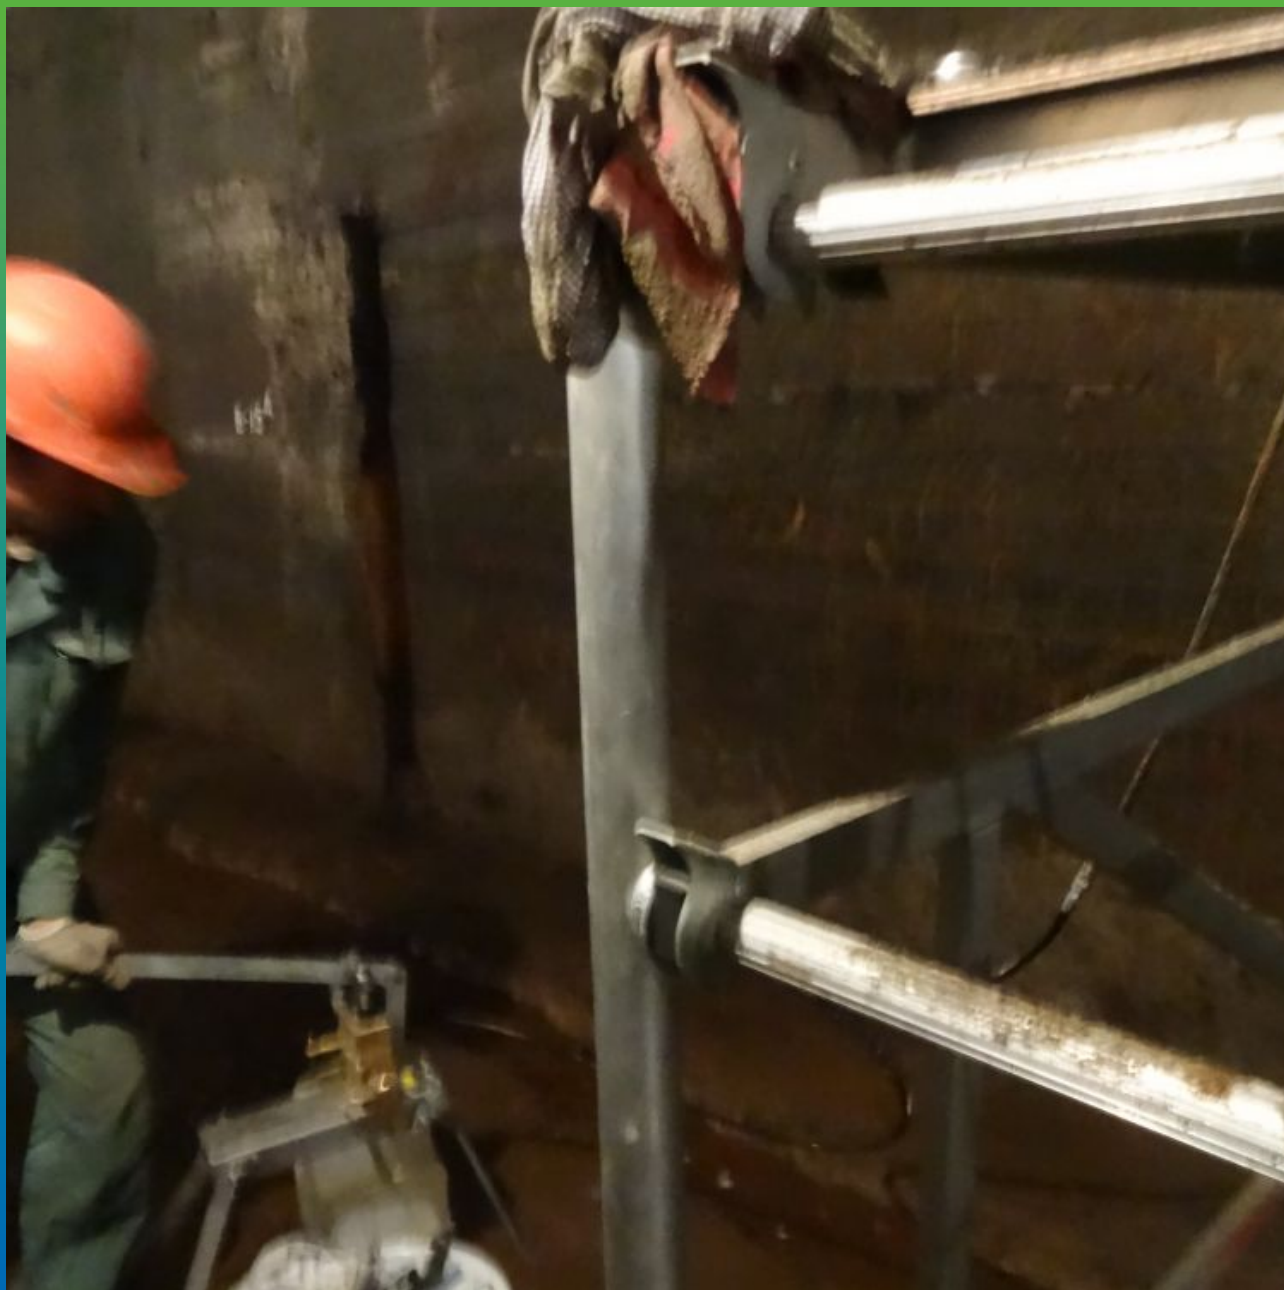
Паттерна

Устранение активных протечек гидроактивной пеной Манопур 15

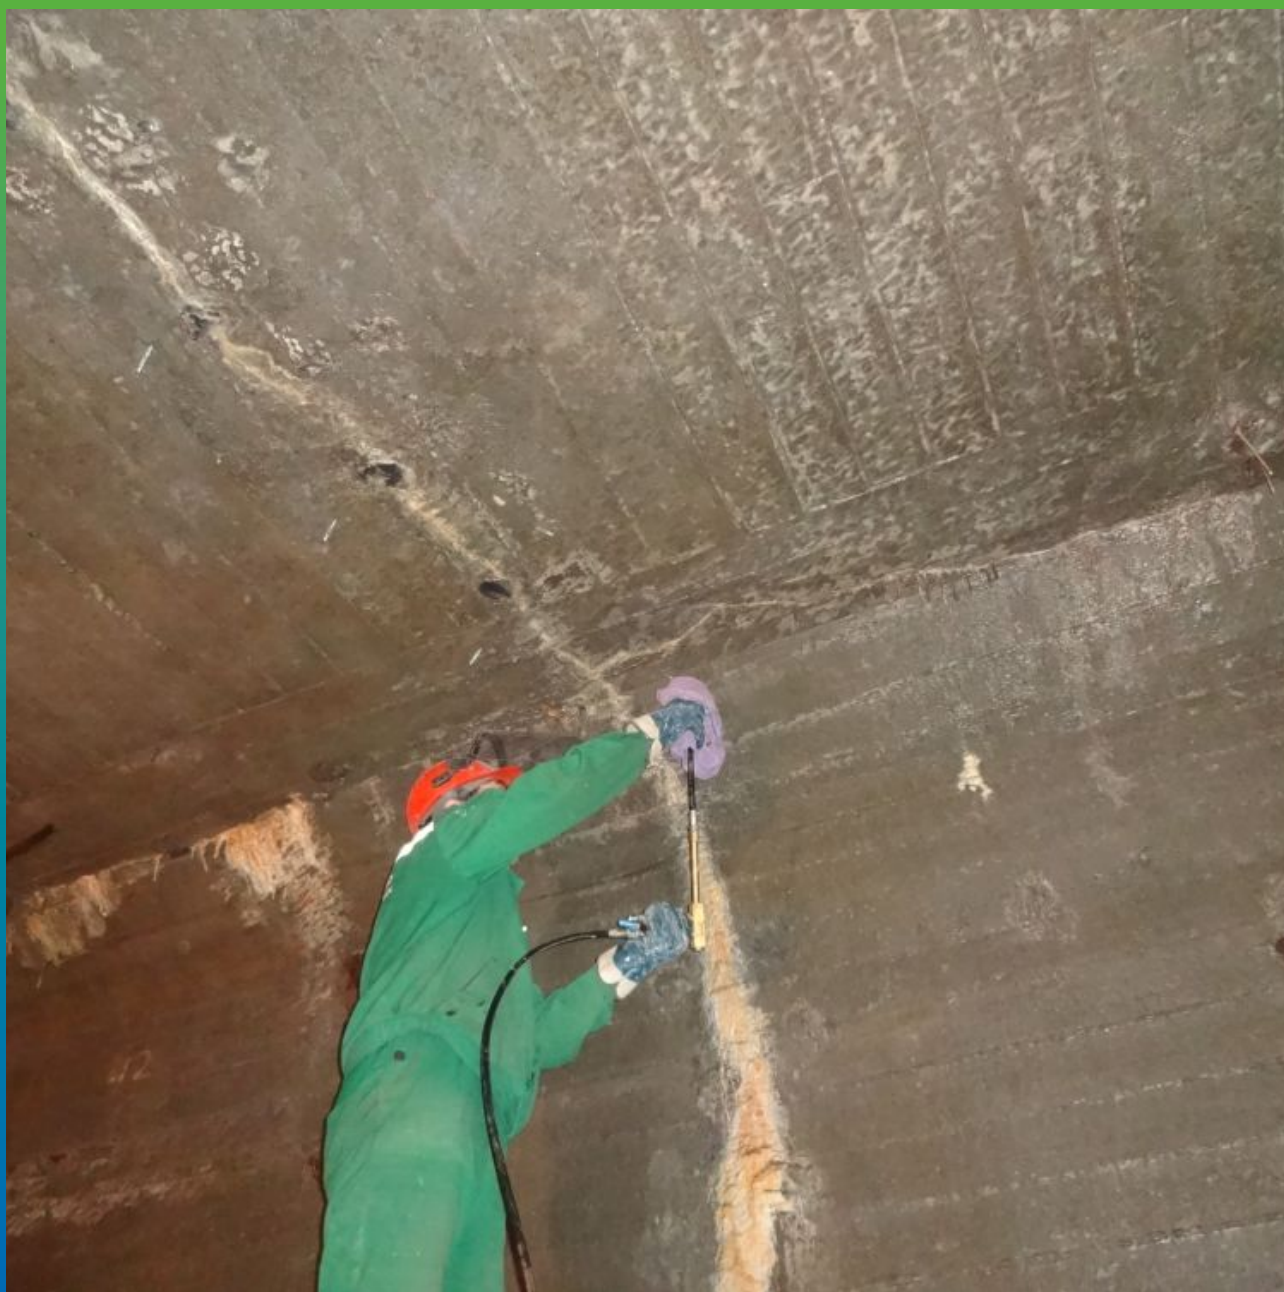
## Паттерна

После устранения активных протечек Манопур 15 доуплотнение эластичным не вспенивающимся полиуретаном Манопур 143

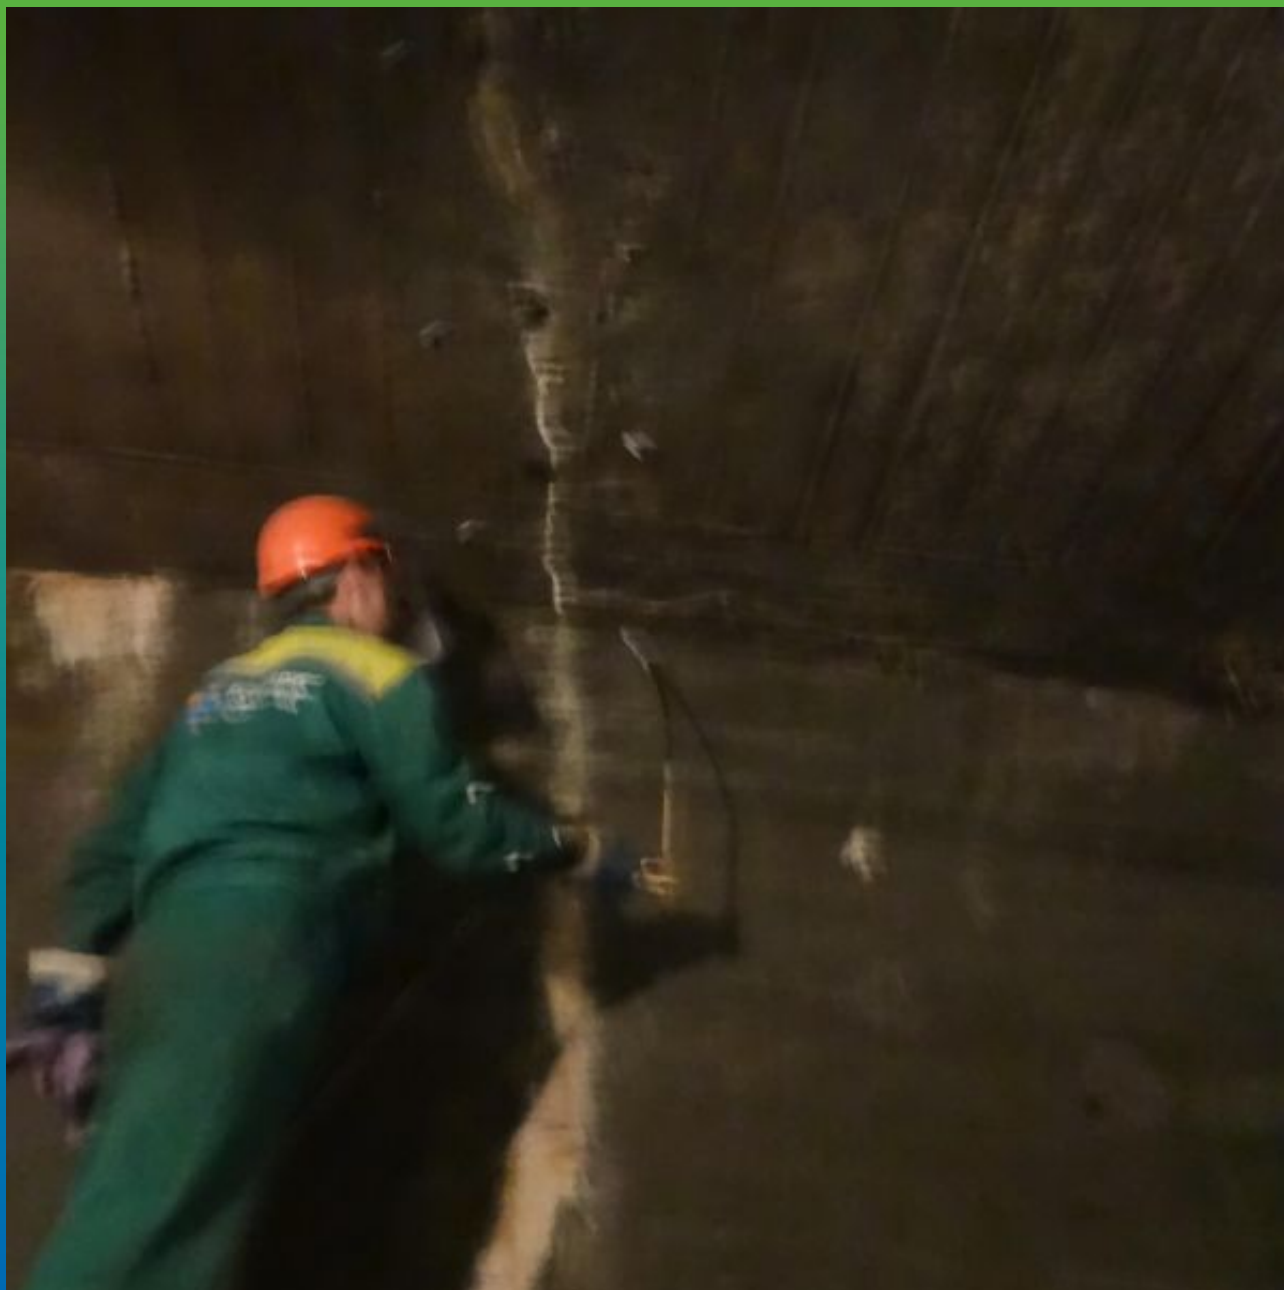
Паттерна

Работы по 2-х стадийному инъецированию выполнены
