Картотека выполненных объектов

ЖК ЛУЧИ

Ремонт колонны подливочным методом с целью усиления несущей конструкции

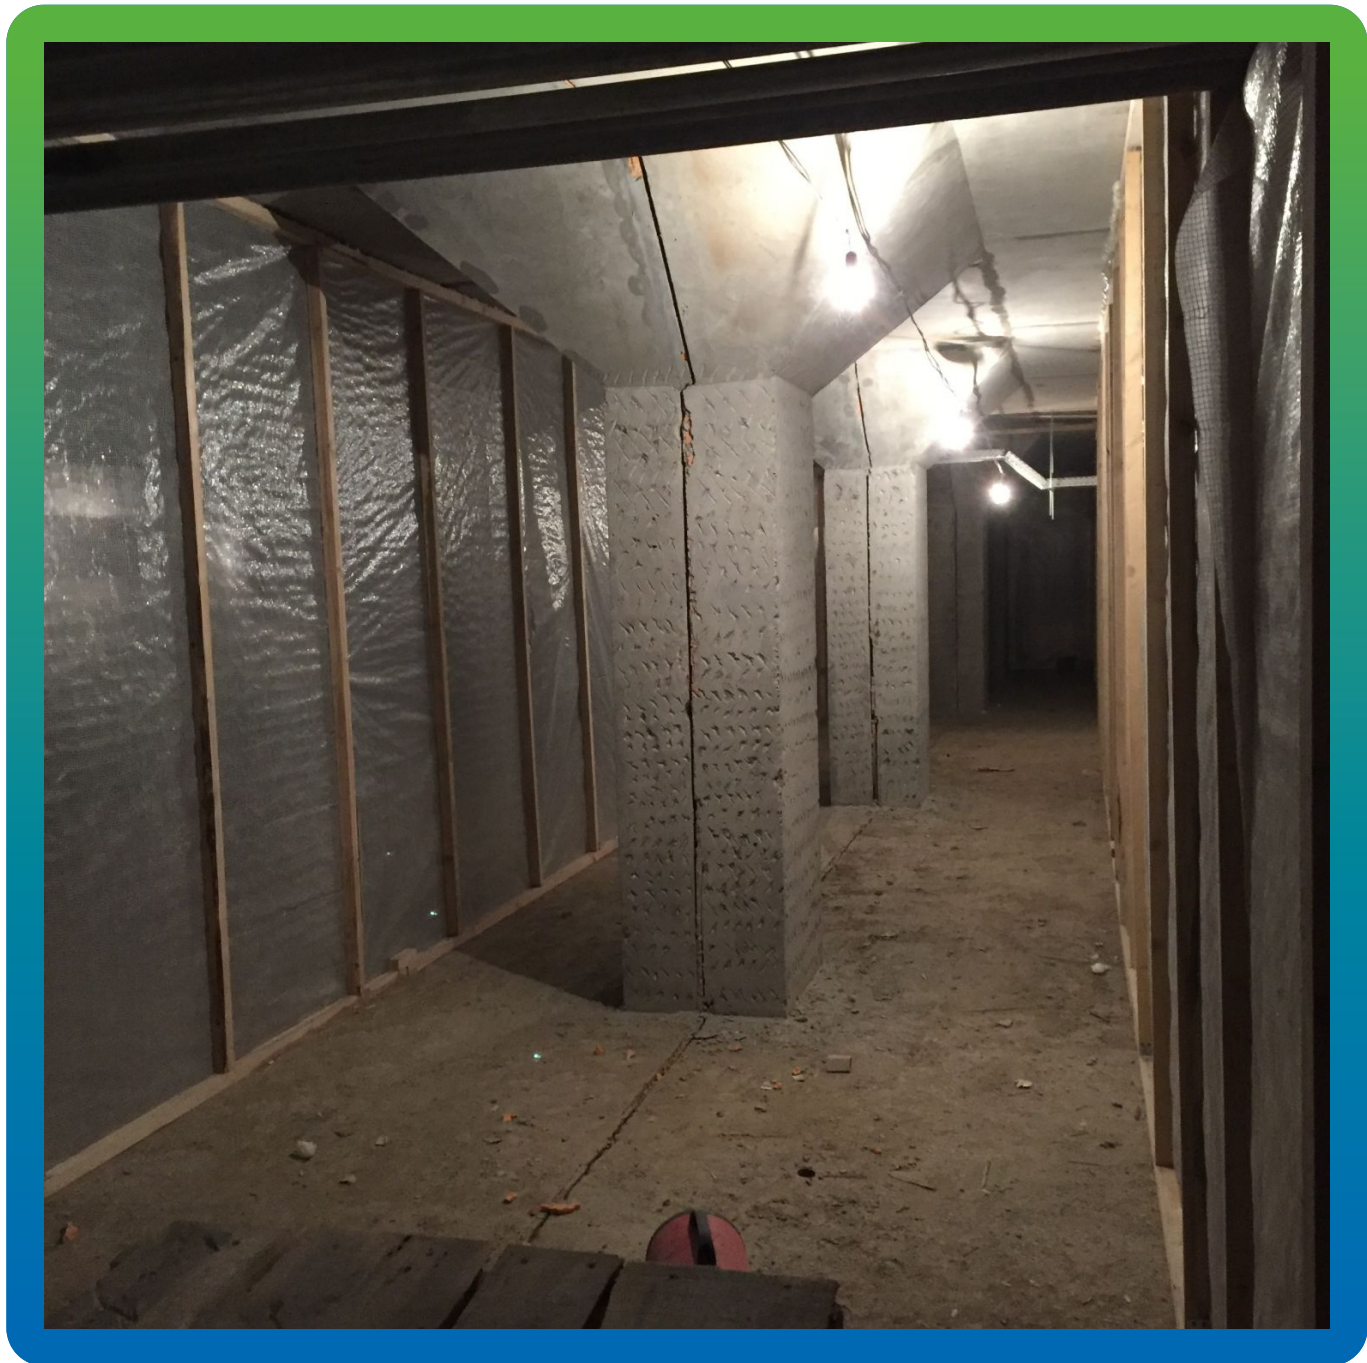
Насечки для увеличения адгезии

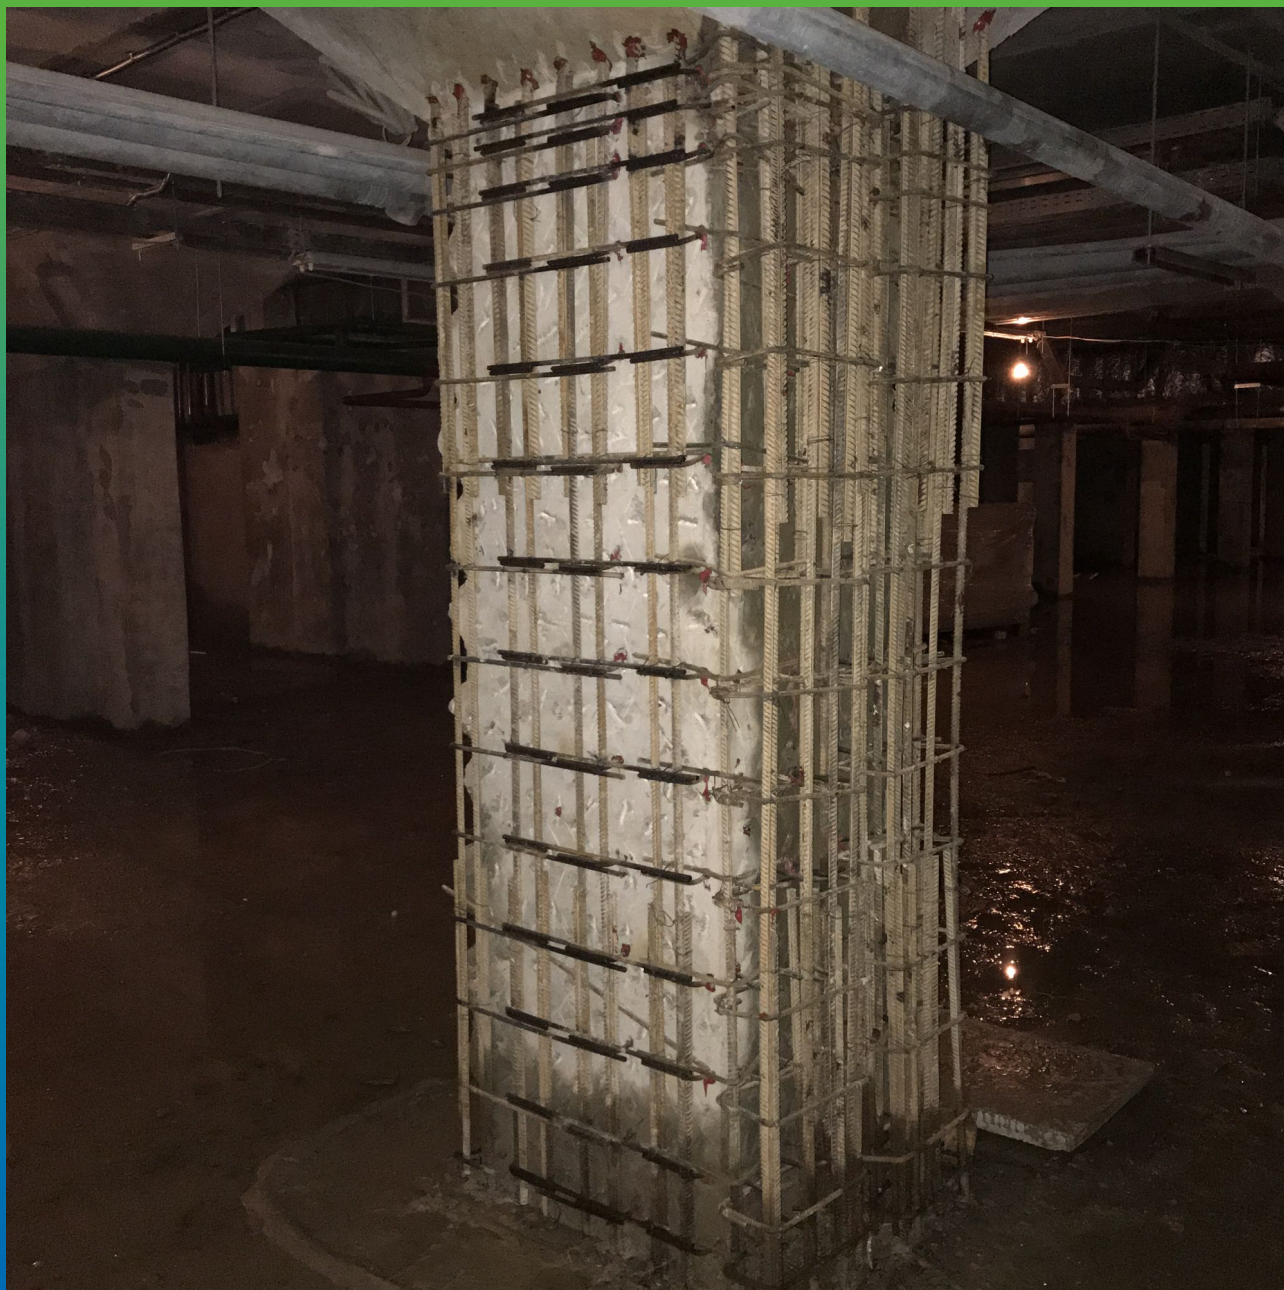
Обвязка арматуры

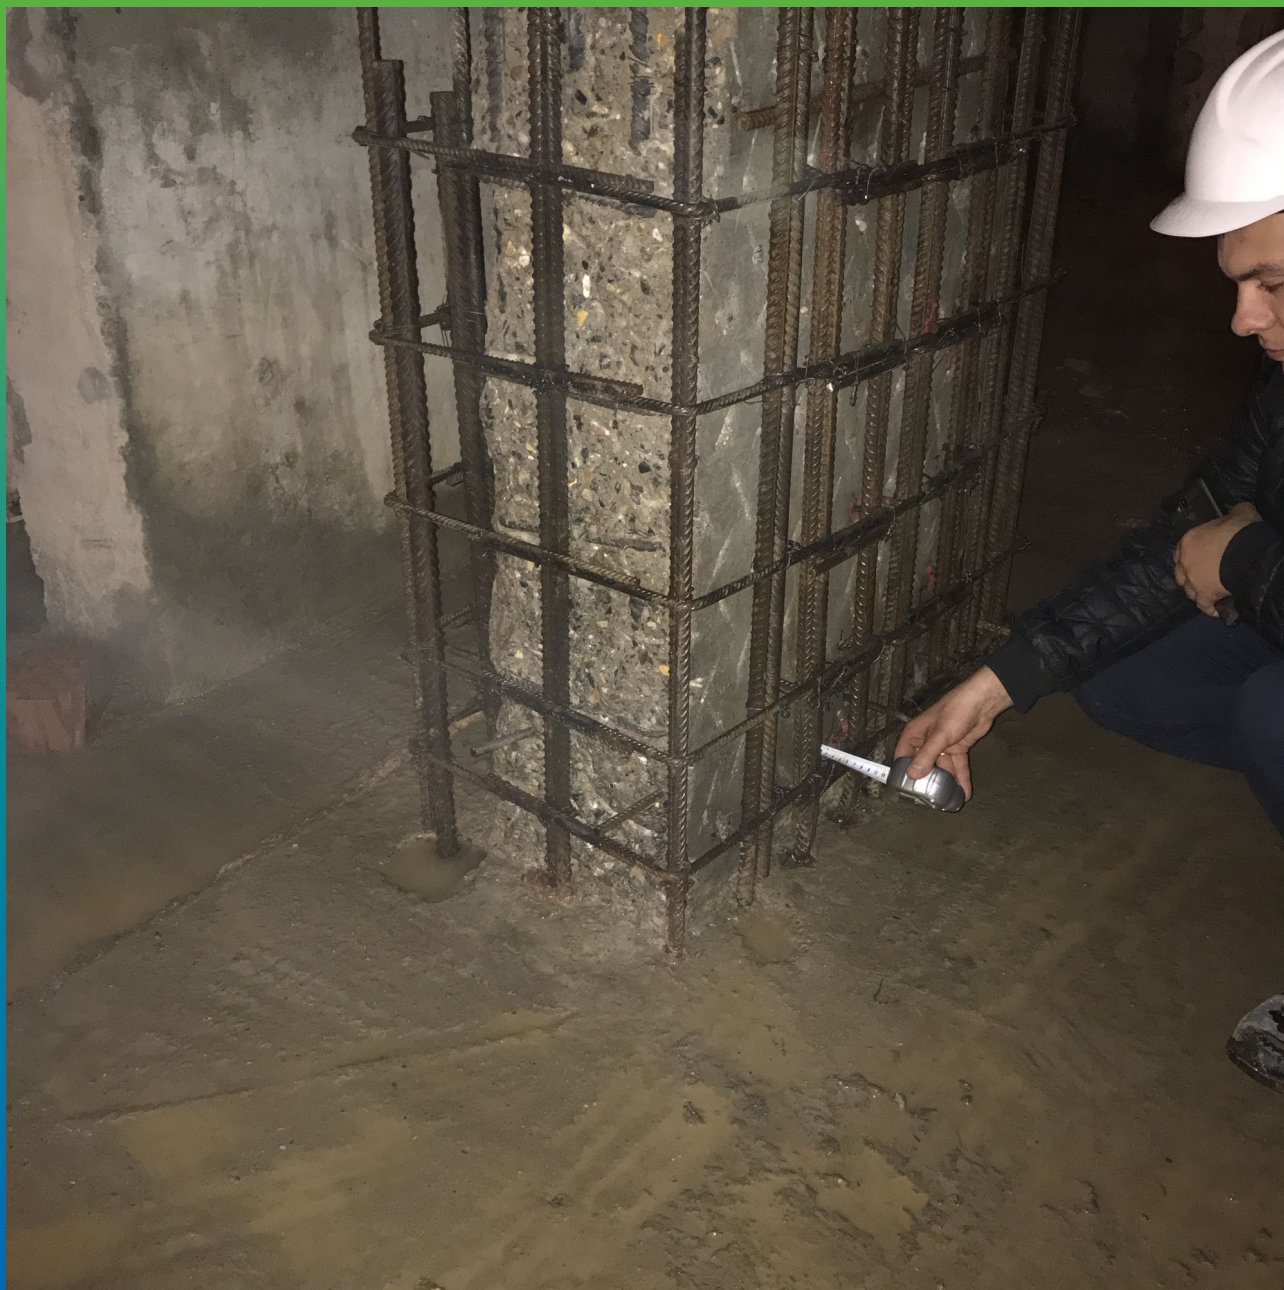
Замеры

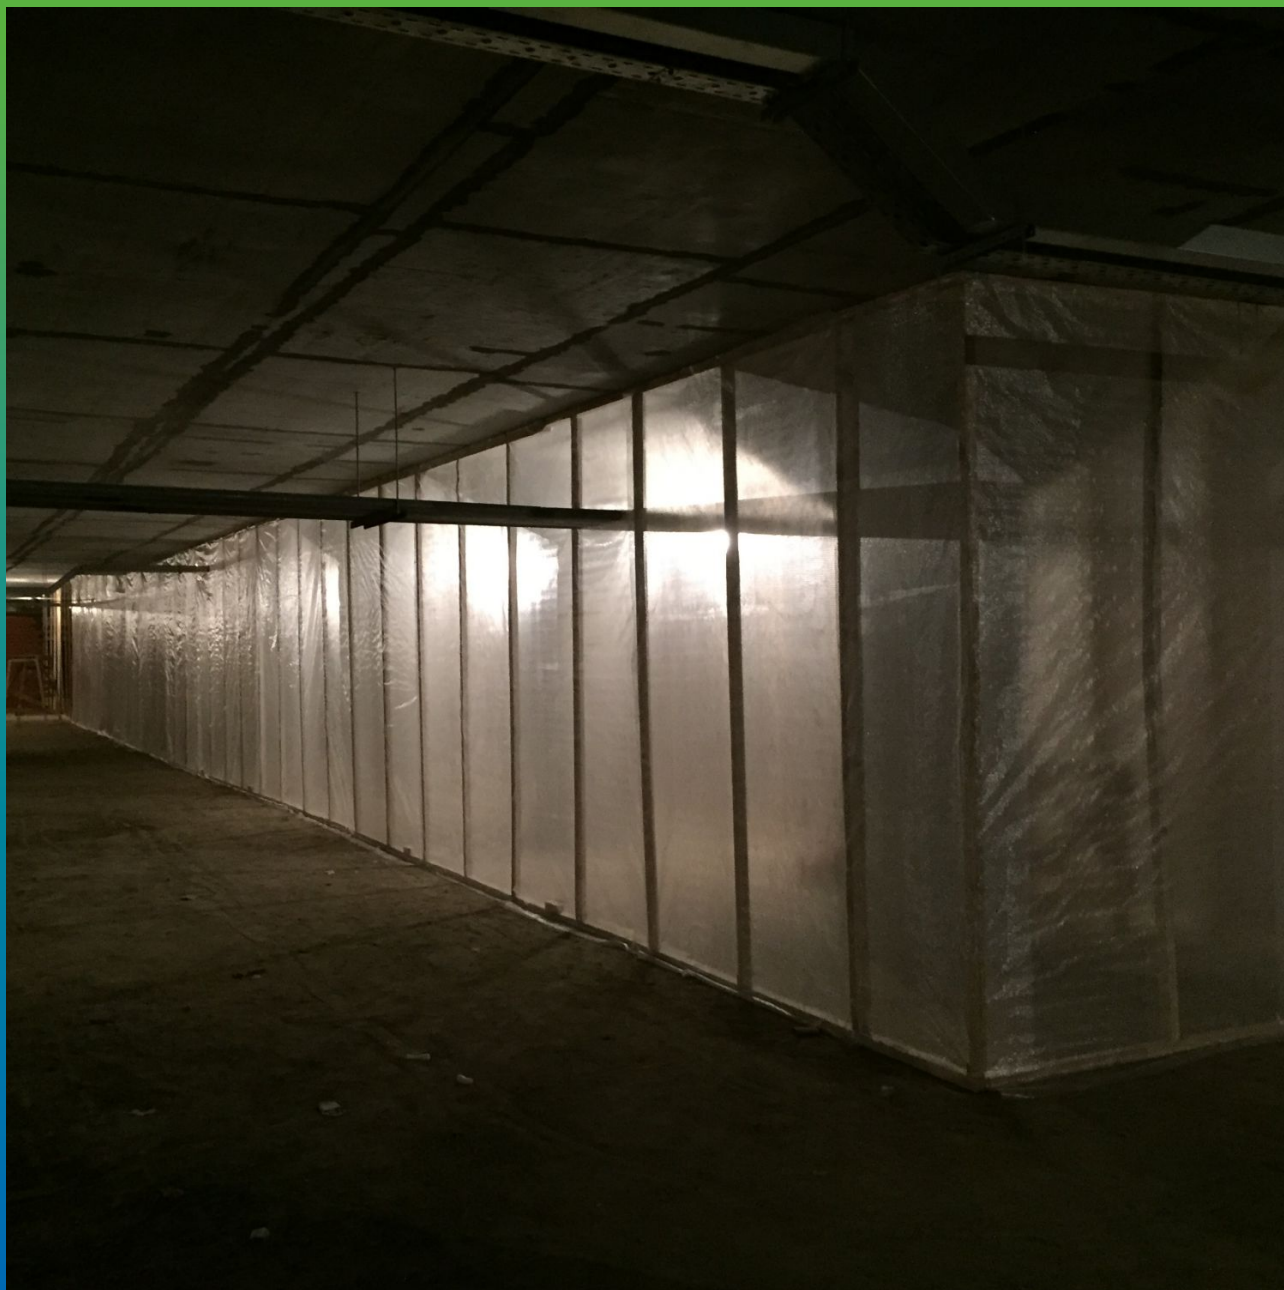
Подготовка тепляка

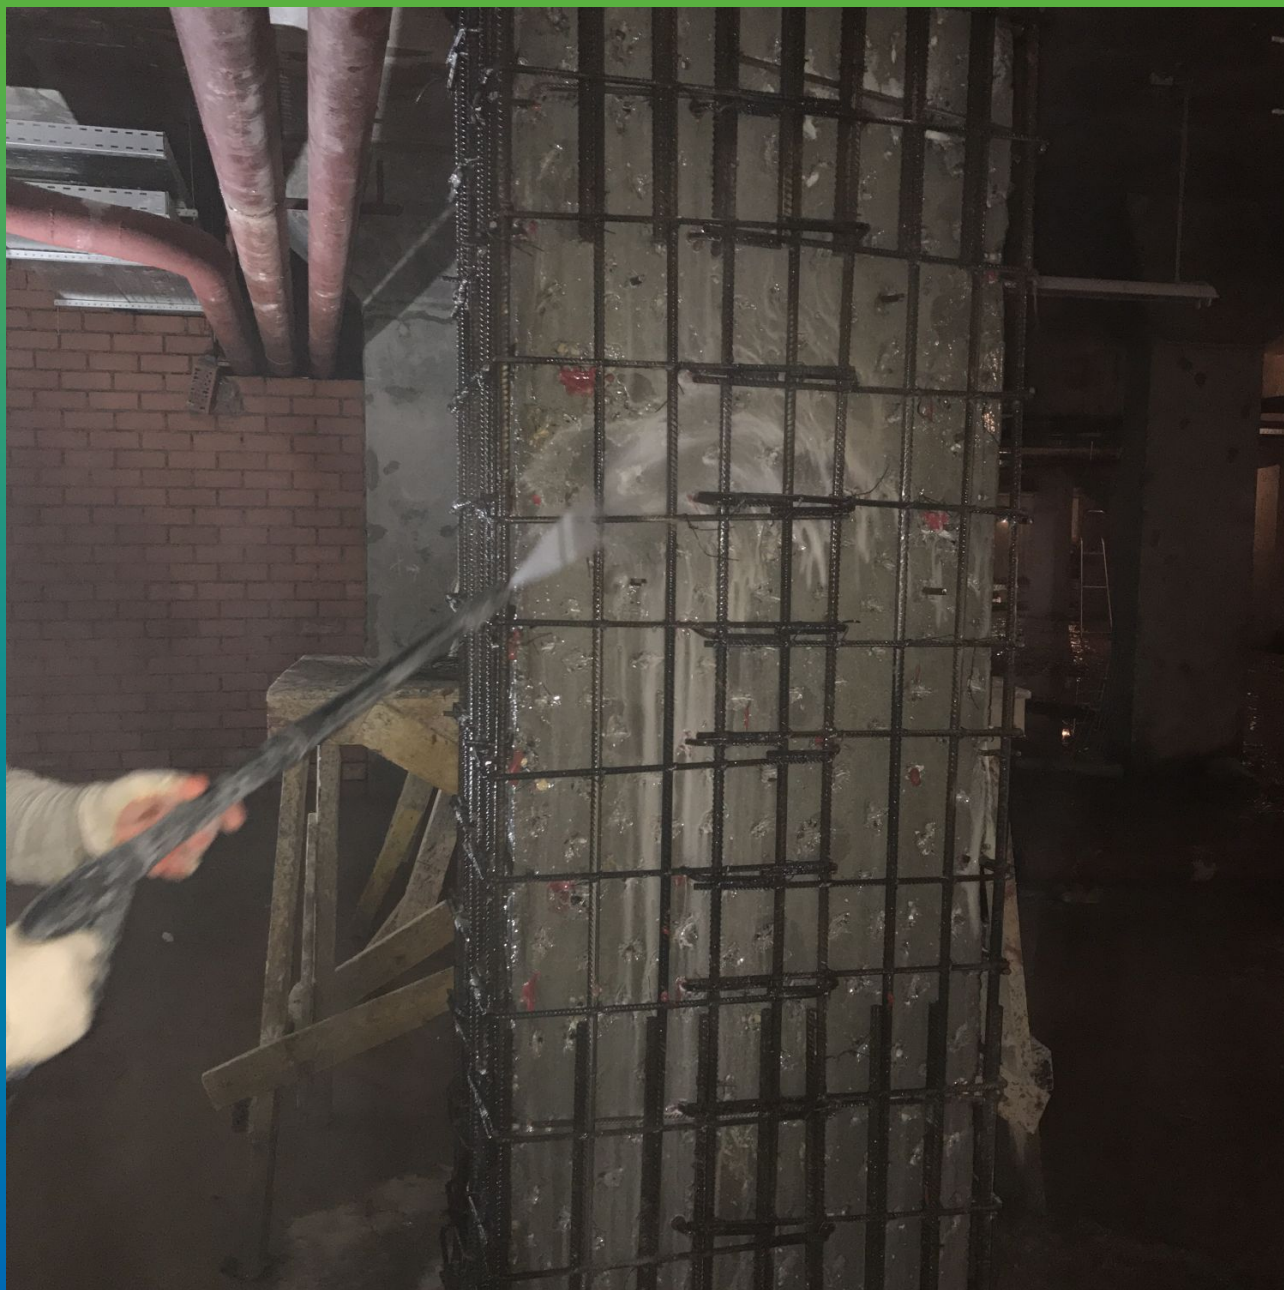
Подготовка поверхности колонны

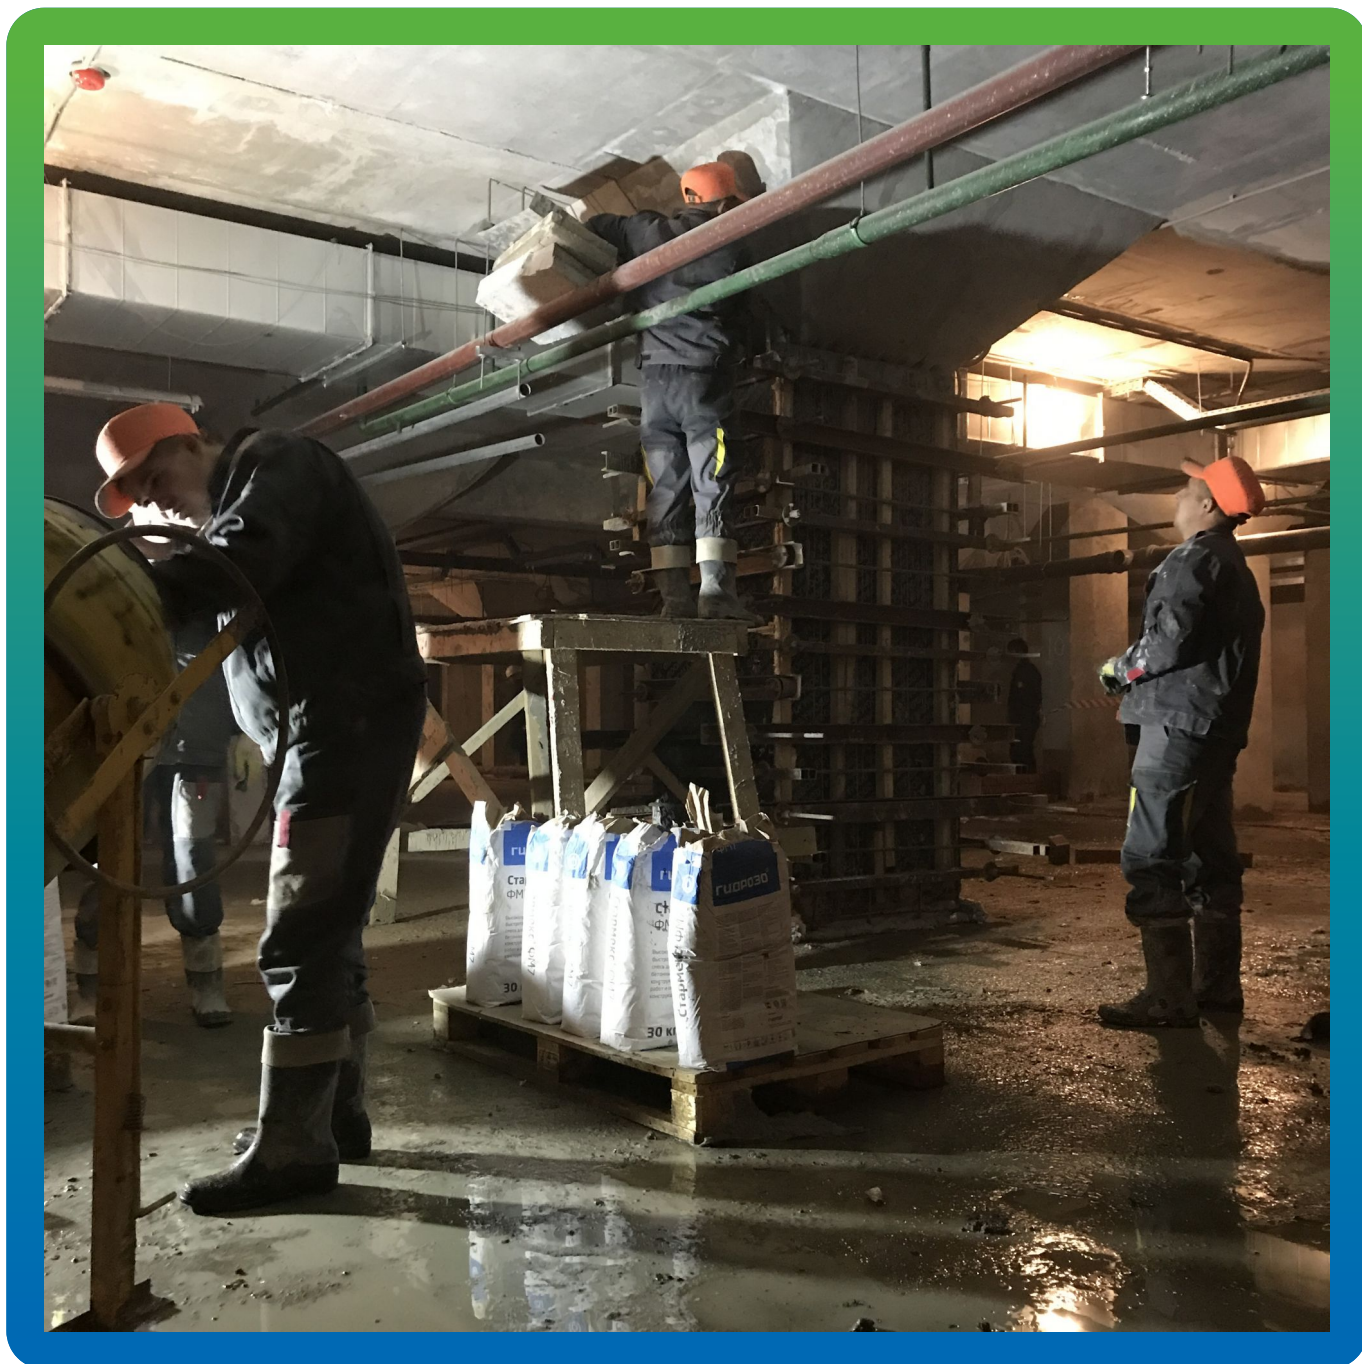
Приготовление состава и заливка в опалубку

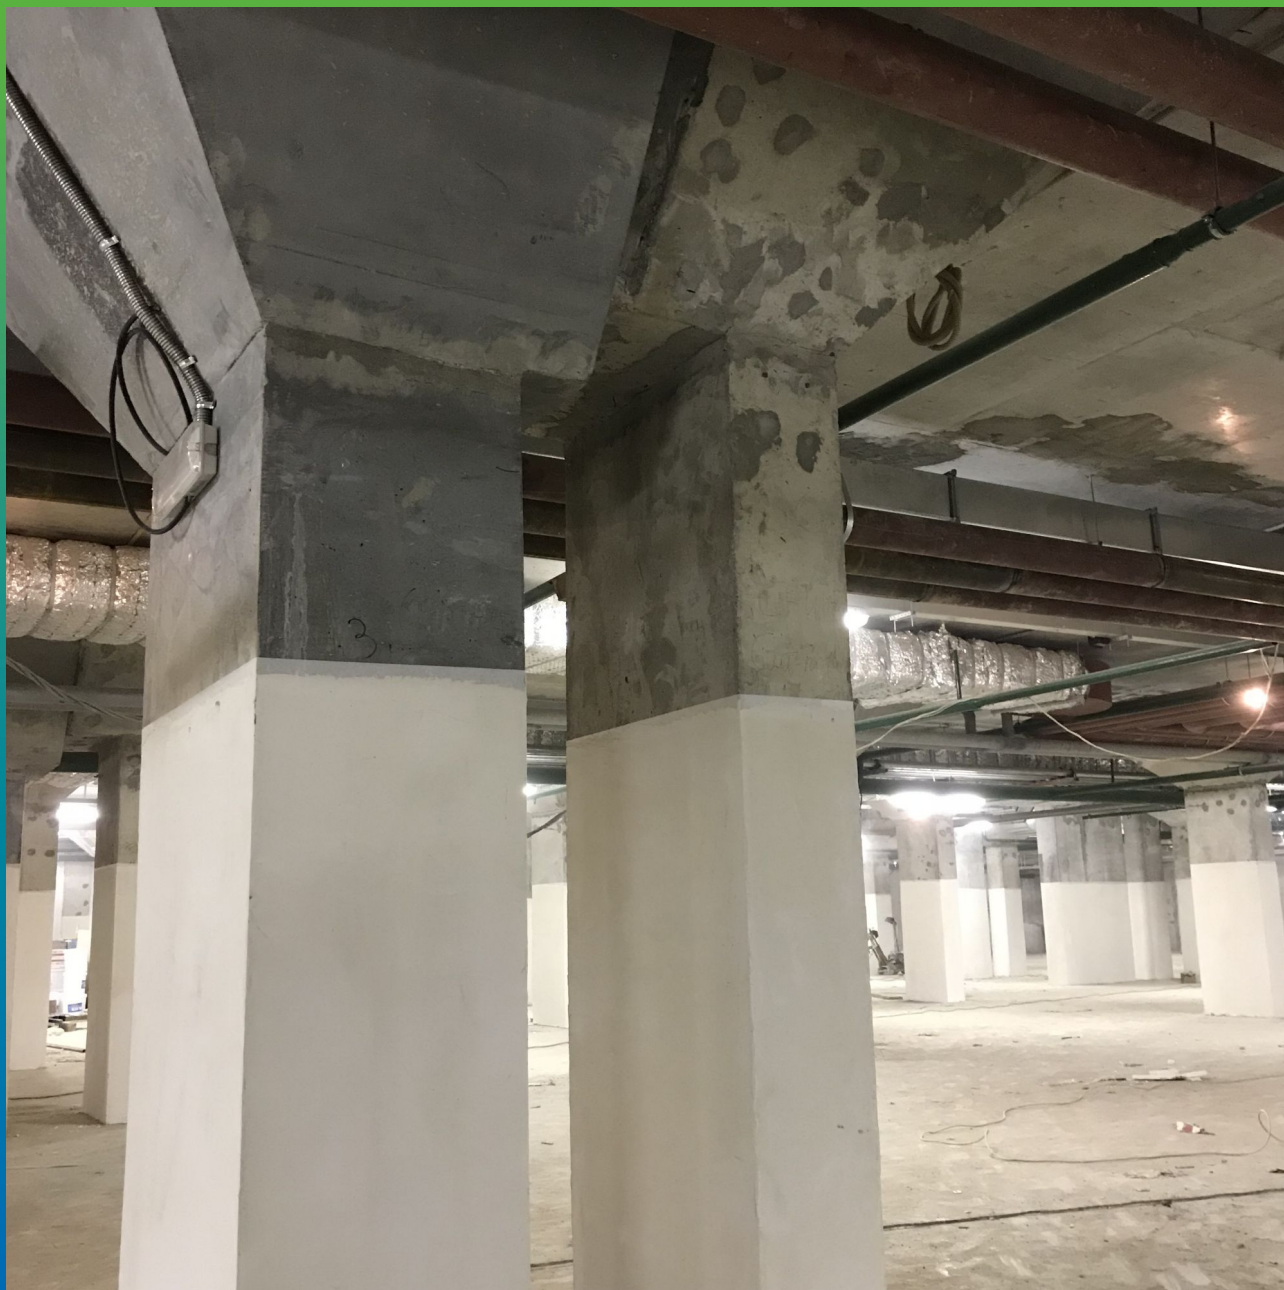
Усиленные колонны
