Картотека выполненных объектов

ЖК АВРОРА

Гидроизоляция подземной части

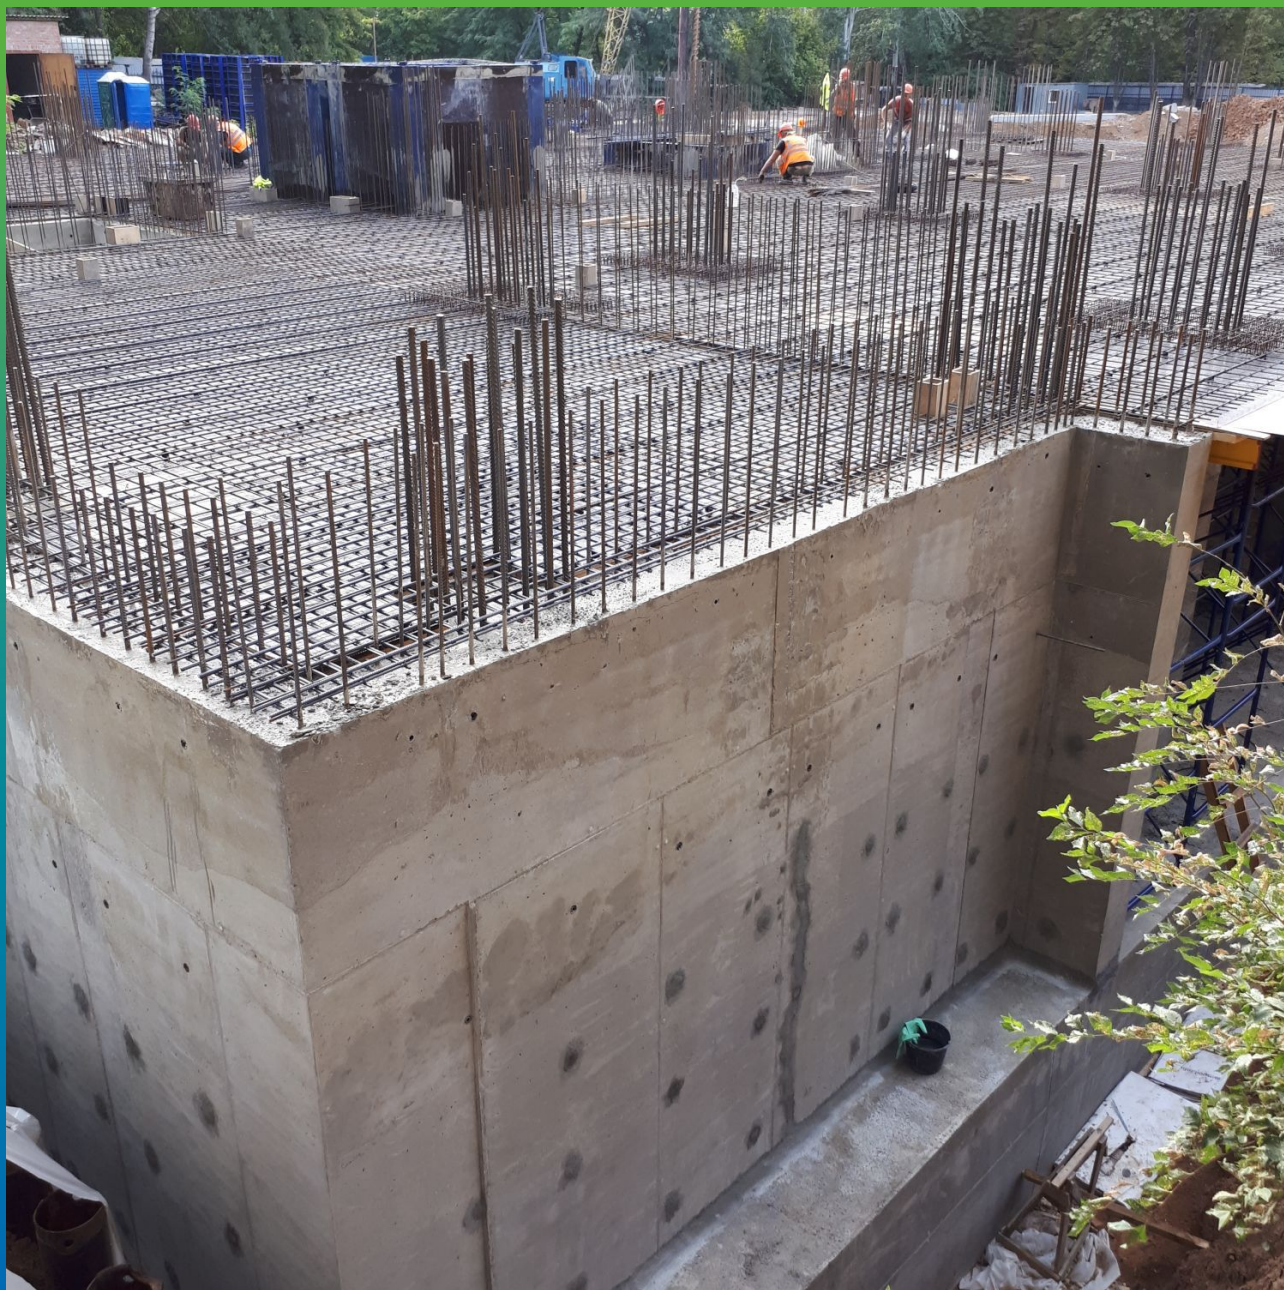
ЖК Аврора

Выполненное примыкание плита-стена и заделка отверстий от опалубки рем. составом Стармекс РМЗ

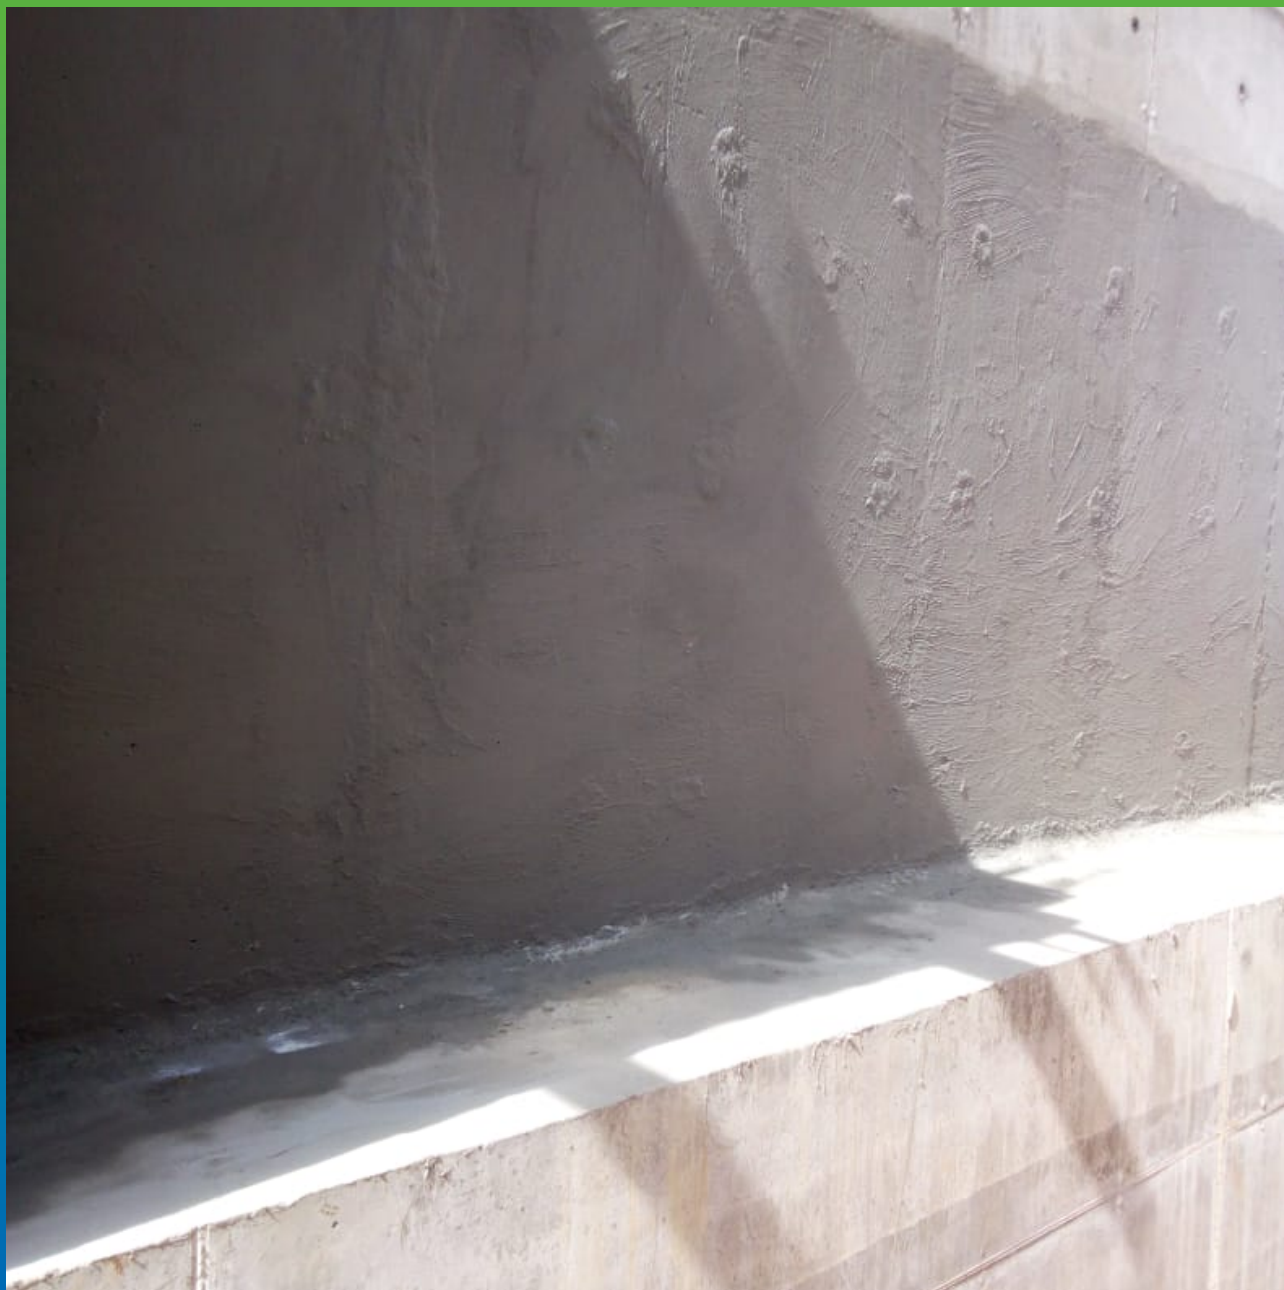
ЖК Аврора

Стена, покрытая эластичной гидроизоляцией Стармекс Сил Флекс

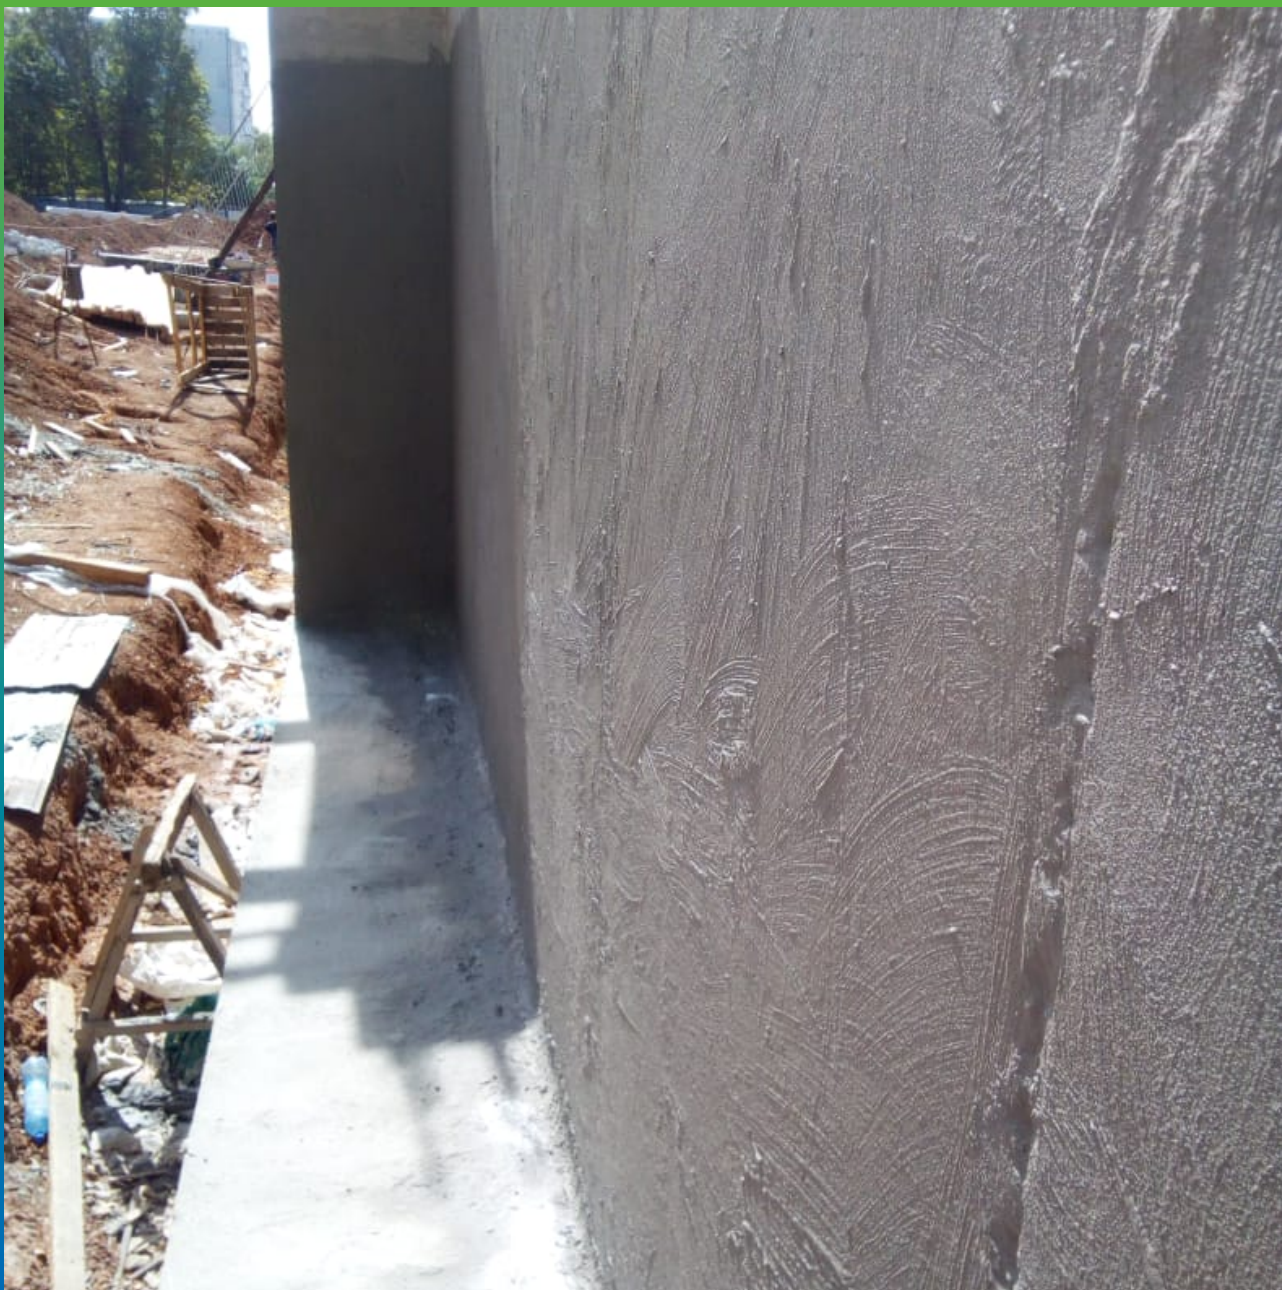
ЖК Аврора

Выполненная гидроизоляция стены и примыкания составом Стармекс Сил Флекс
