Картотека выполненных объектов

ДОМ В ПОСЁЛКЕ САДЫ МАЙЕНДОРФ

Гидроизоляция клумб

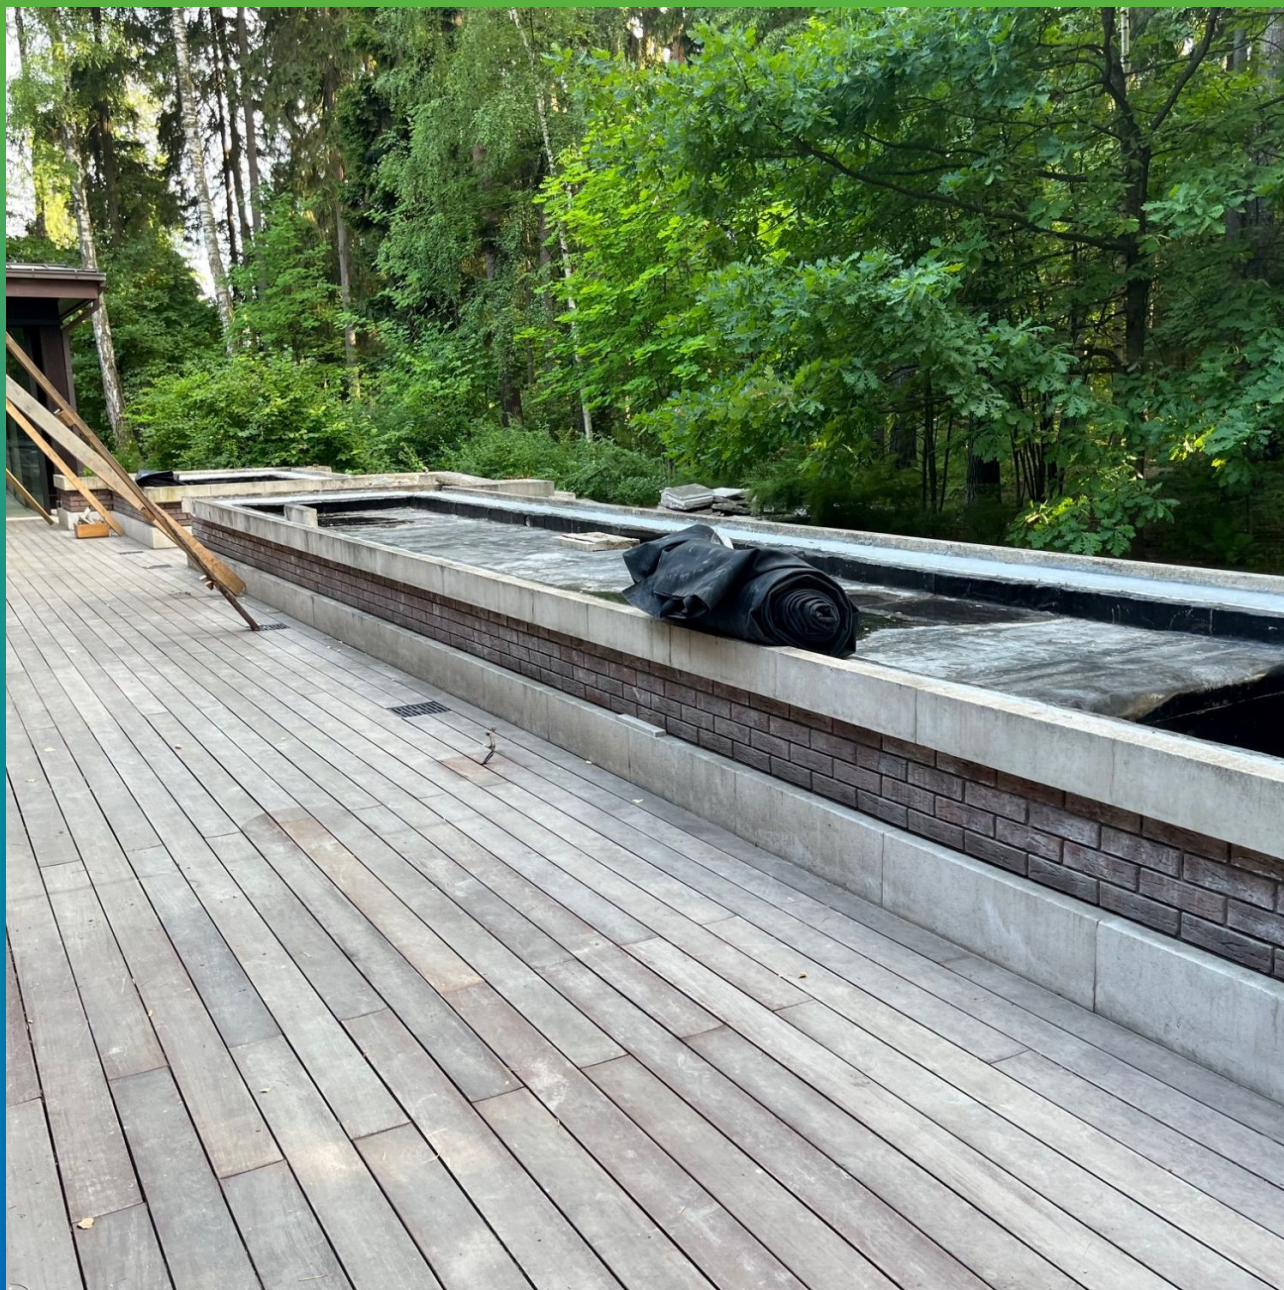
Дом в посёлке Сады Майендорф

Готовое основание для последующего устройства ЭПДМ мембраны
Преласты СТ 1,2

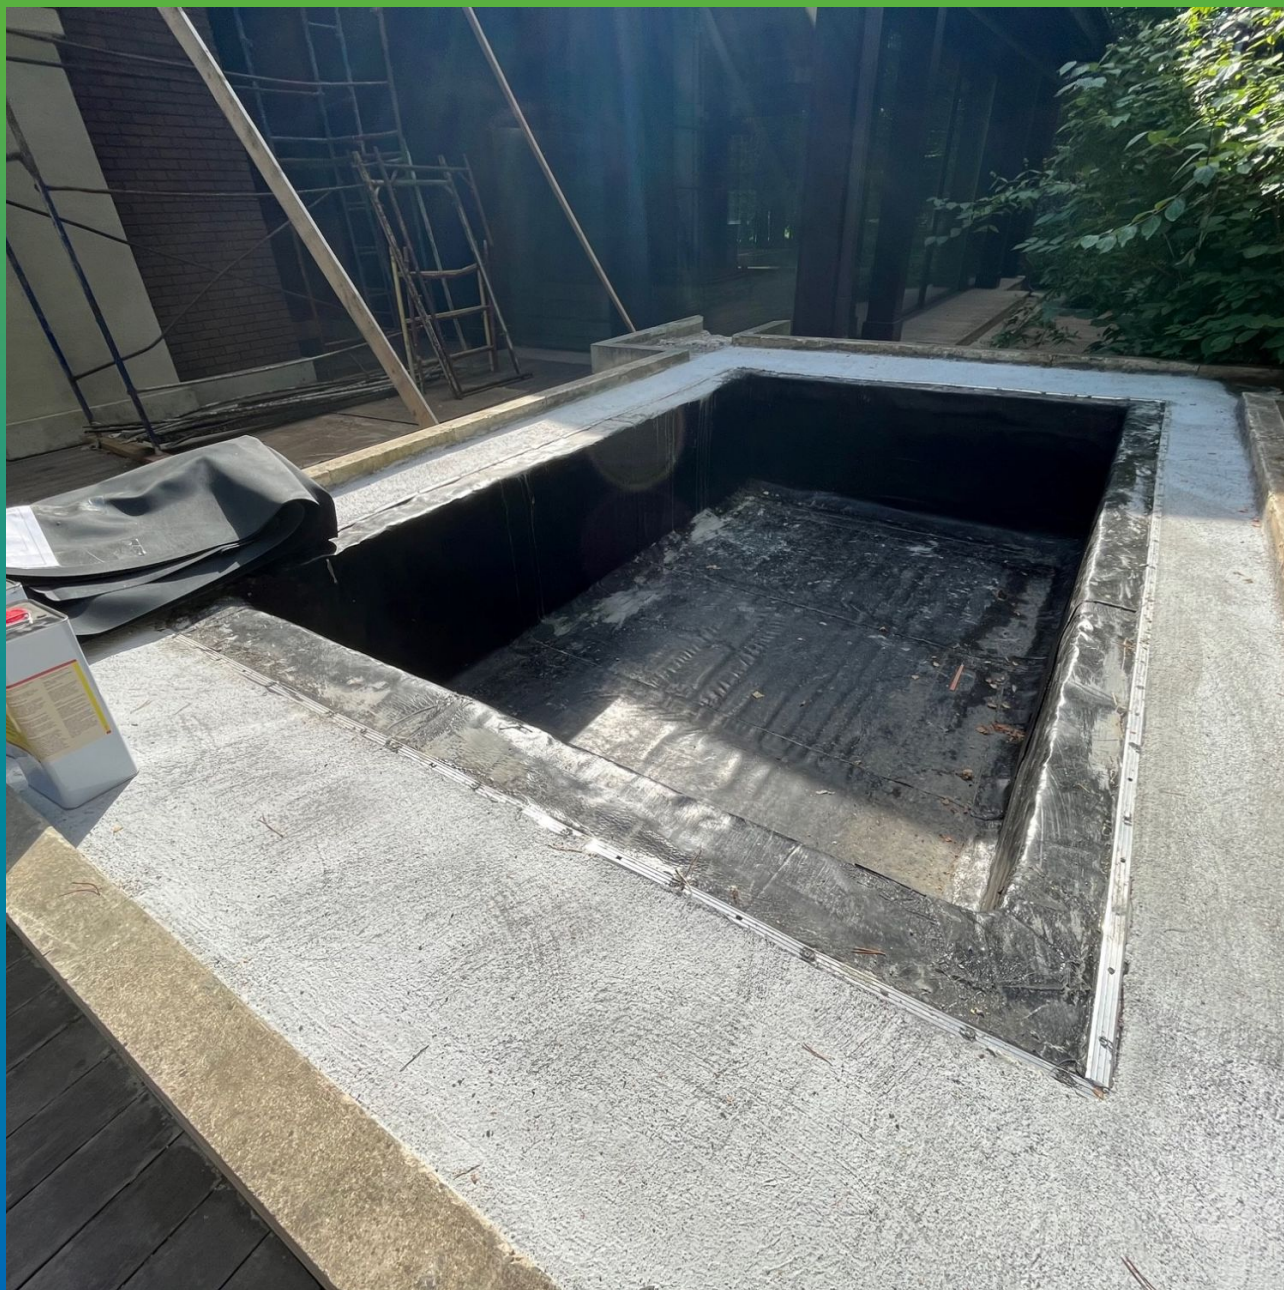
Дом в посёлке Сады Майендорф

Готовое основание под устройство ЭПДМ Преласты СТ 1,2 на клумбы

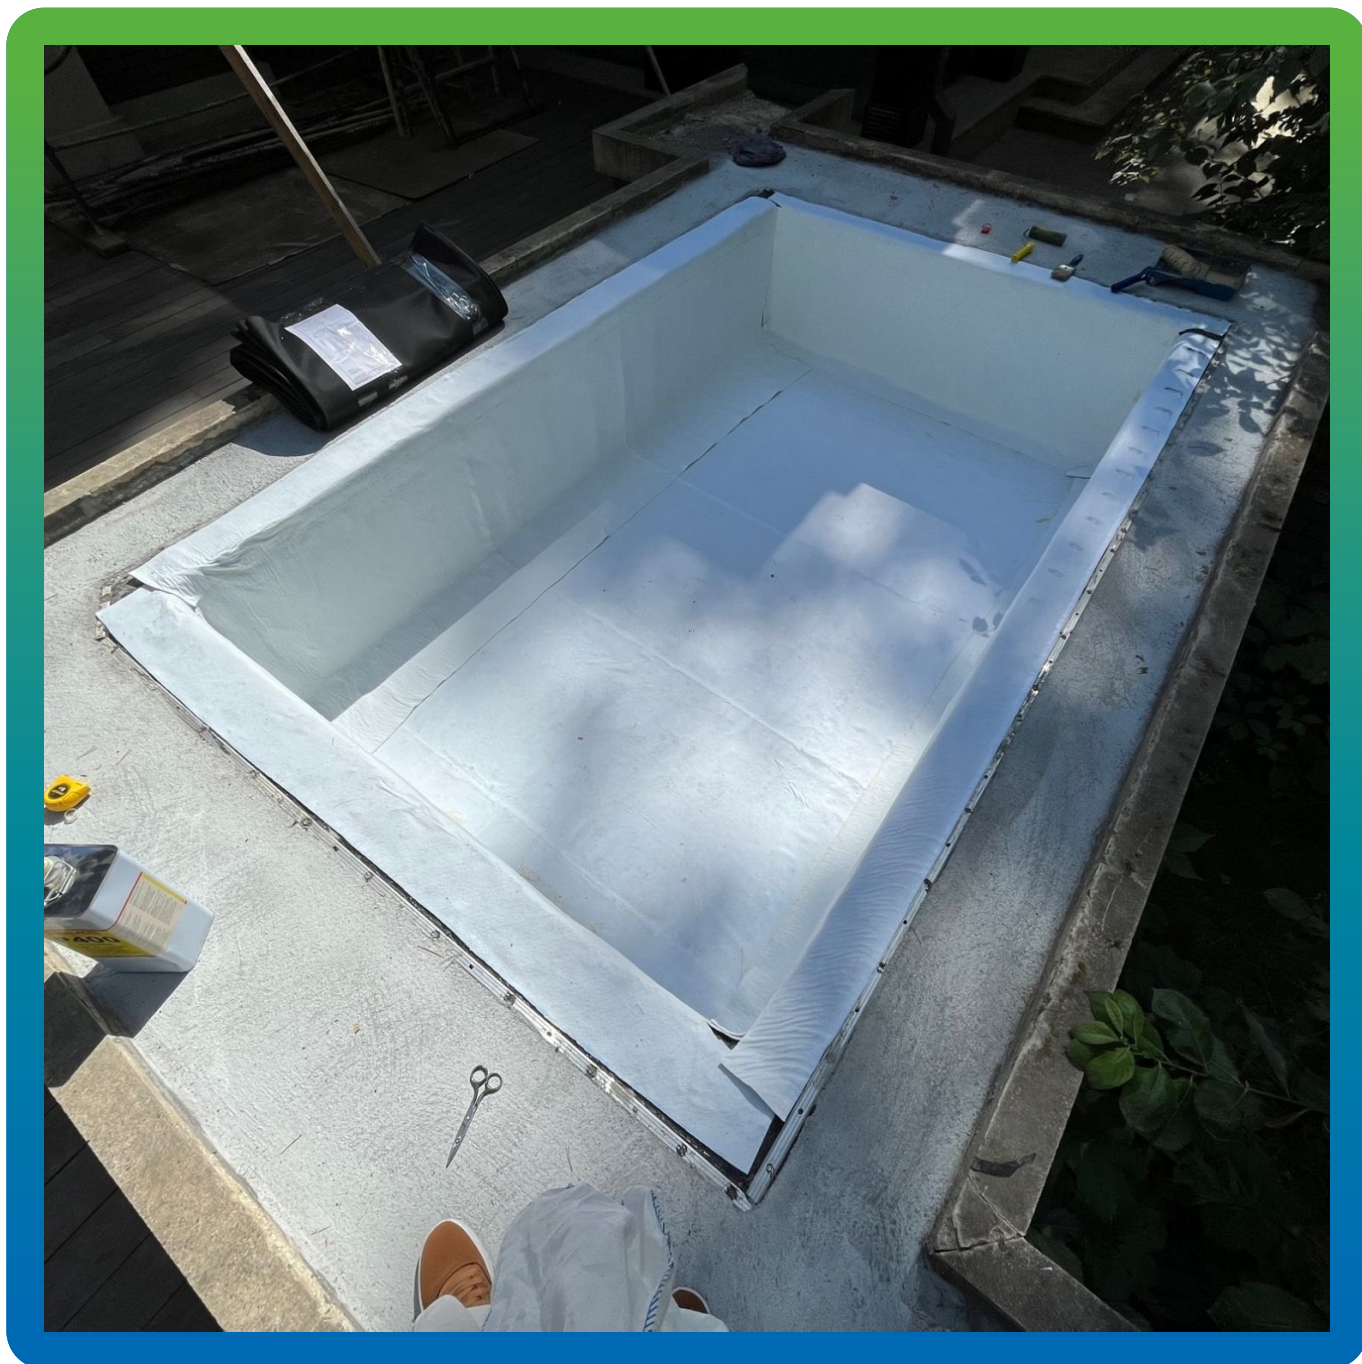
Дом в посёлке Сады Майендорф

Расстил геотекстиля

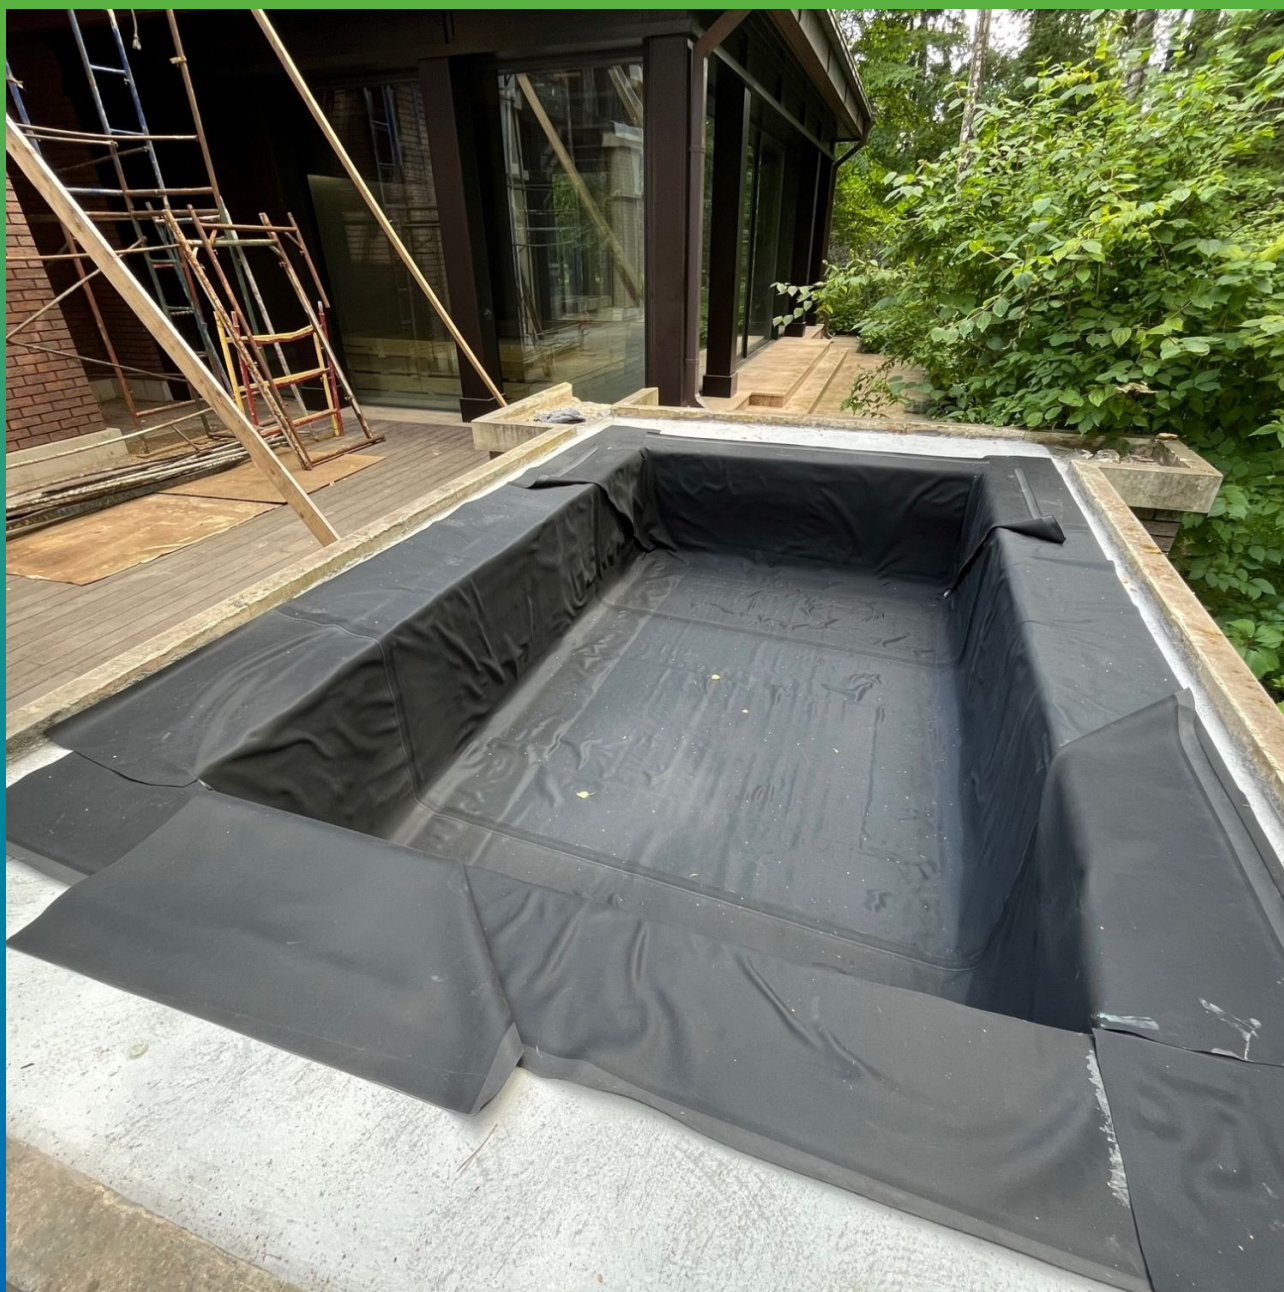
Дом в посёлке Сады Майендорф

Укладка мембраны Преласты СТ 1,2

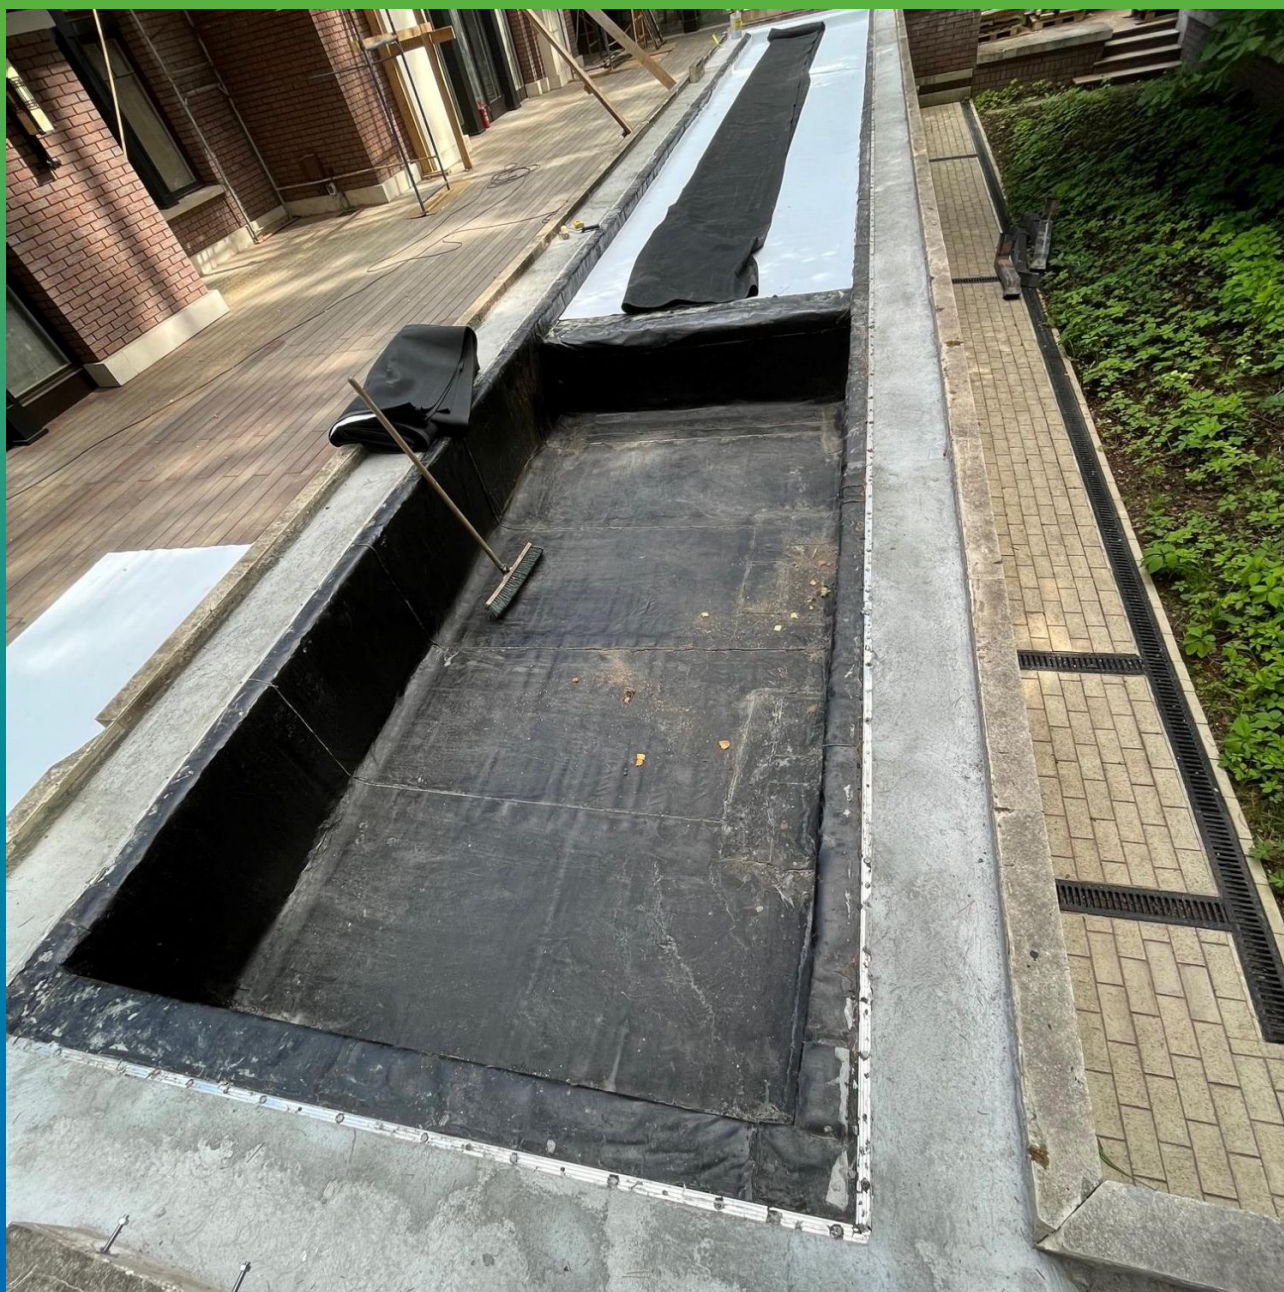
Дом в посёлке Сады Майендорф

Укладка мембраны Прелести СТ 1,2

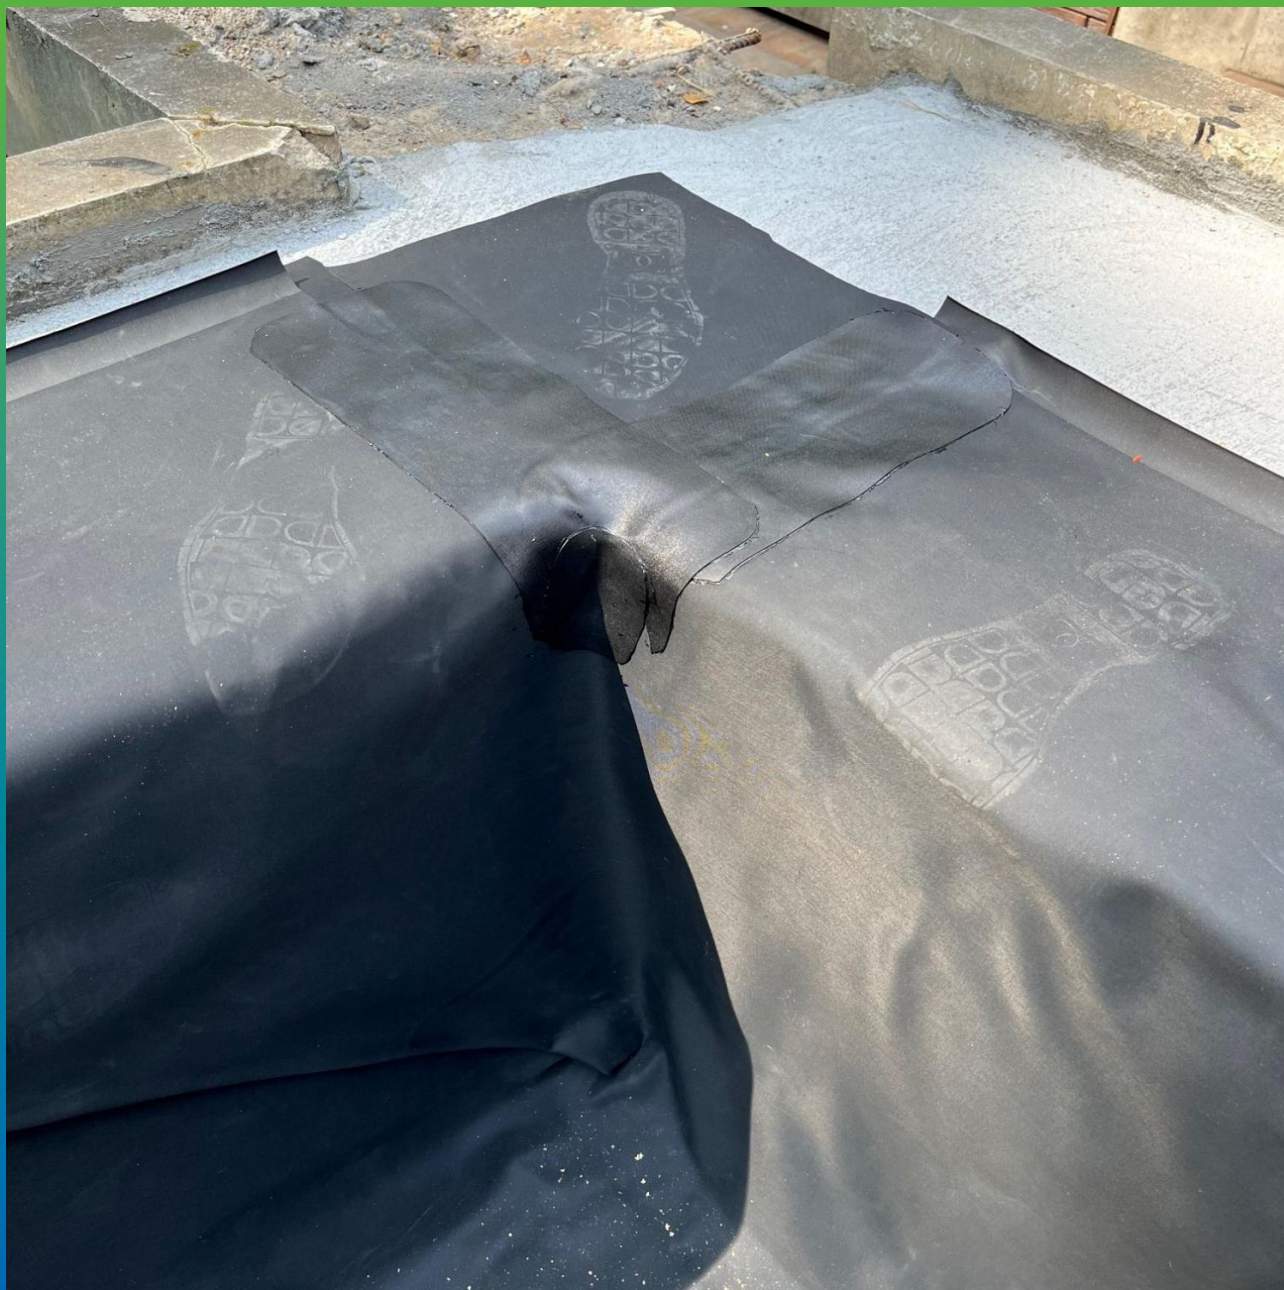
Дом в посёлке Сады Майендорф

Обварка углов примыкания внутренних конвертов

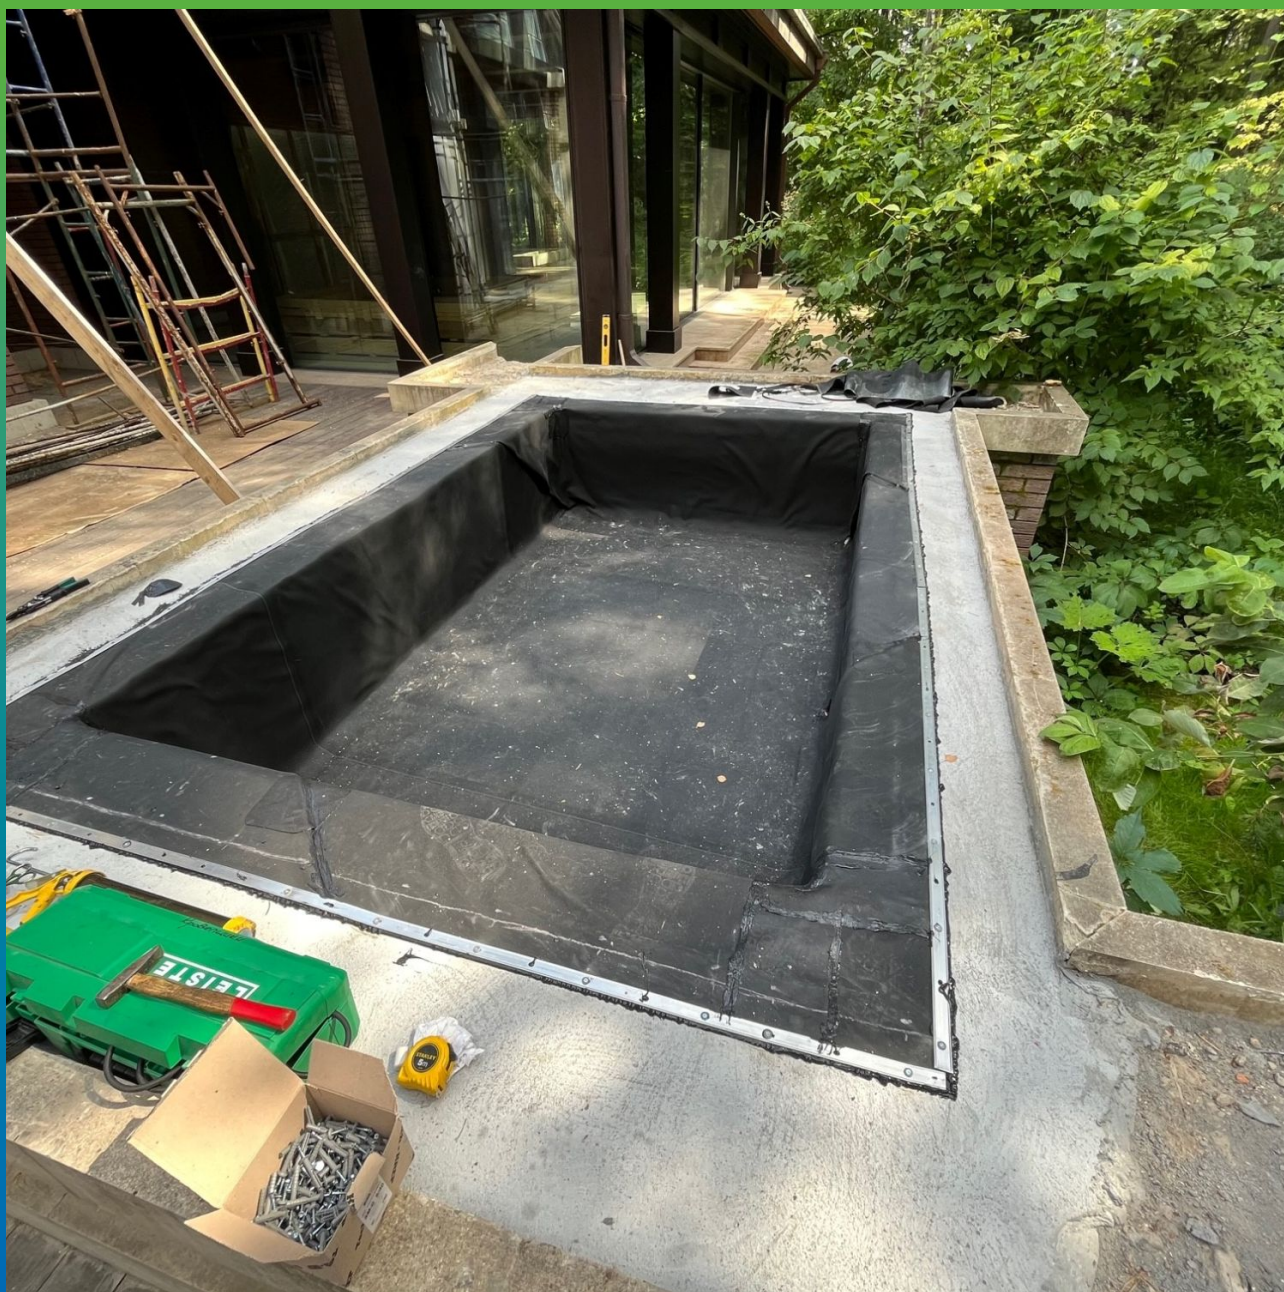
Дом в посёлке Сады Майендорф

Финишный вид после устройства гидроизоляционного ковра Преласты СТ 1,2

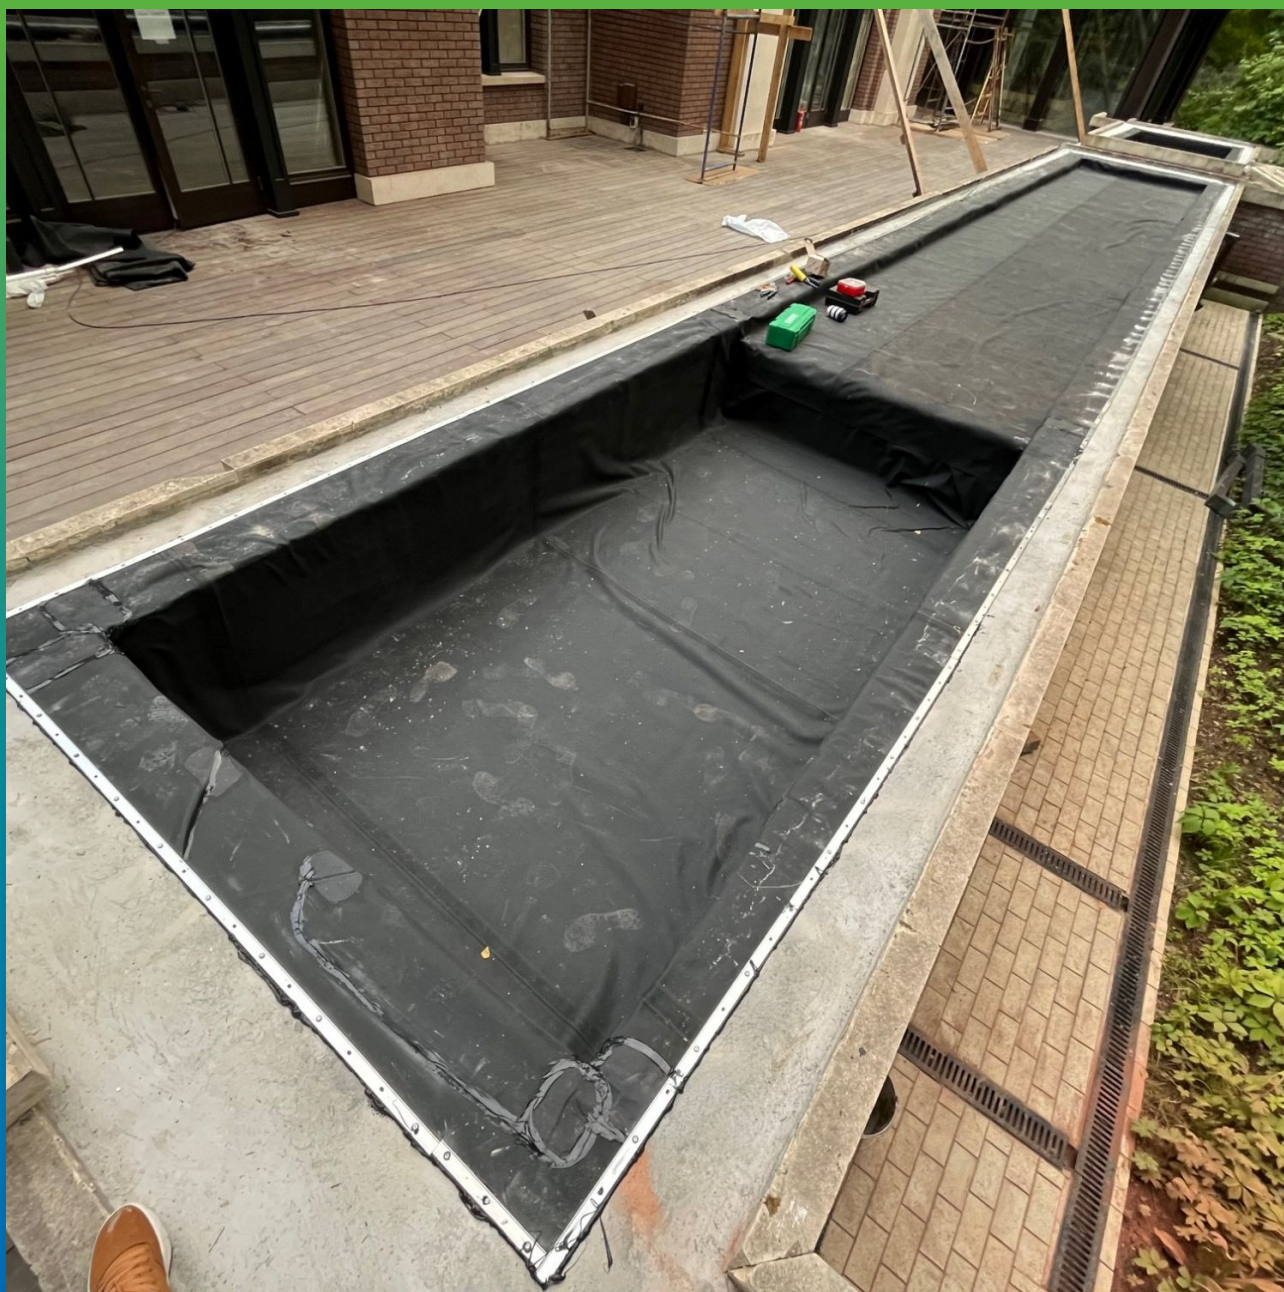
Дом в посёлке Сады Майендорф

Финишный вид после устройства гидроизоляционного ковра Преласты СТ 1,2

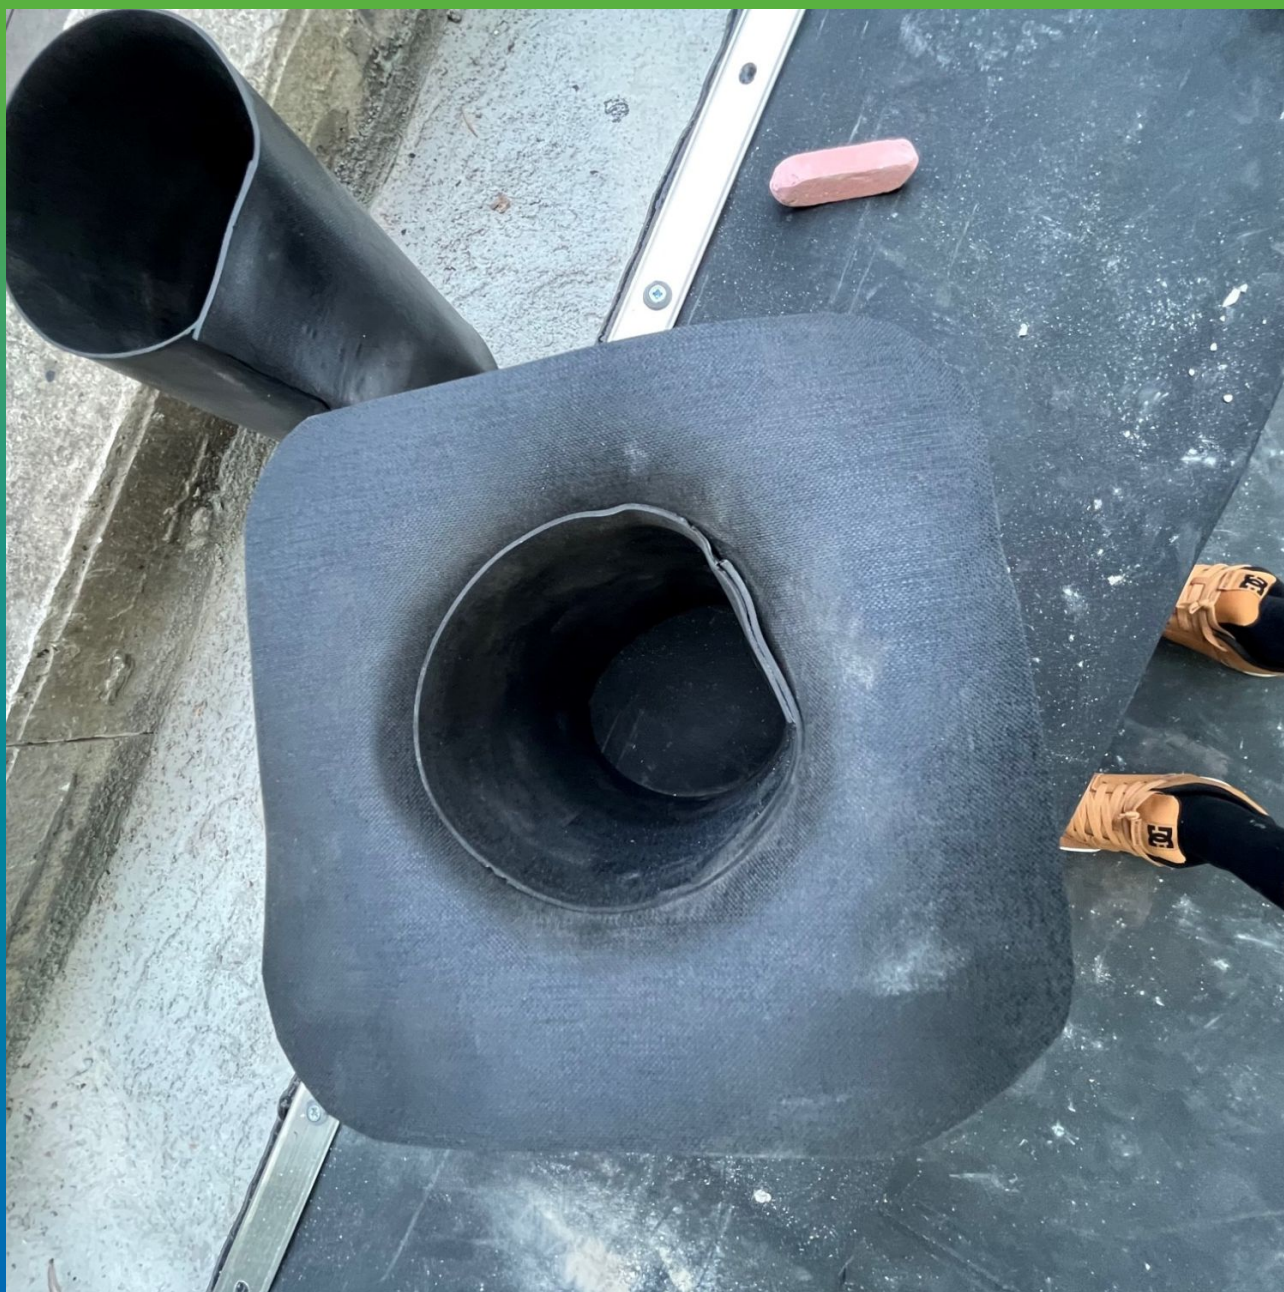
Дом в посёлке Сады Майендорф

Устройство самодельных сапогов для гидроизоляции внутреннего диаметра сливных воронок

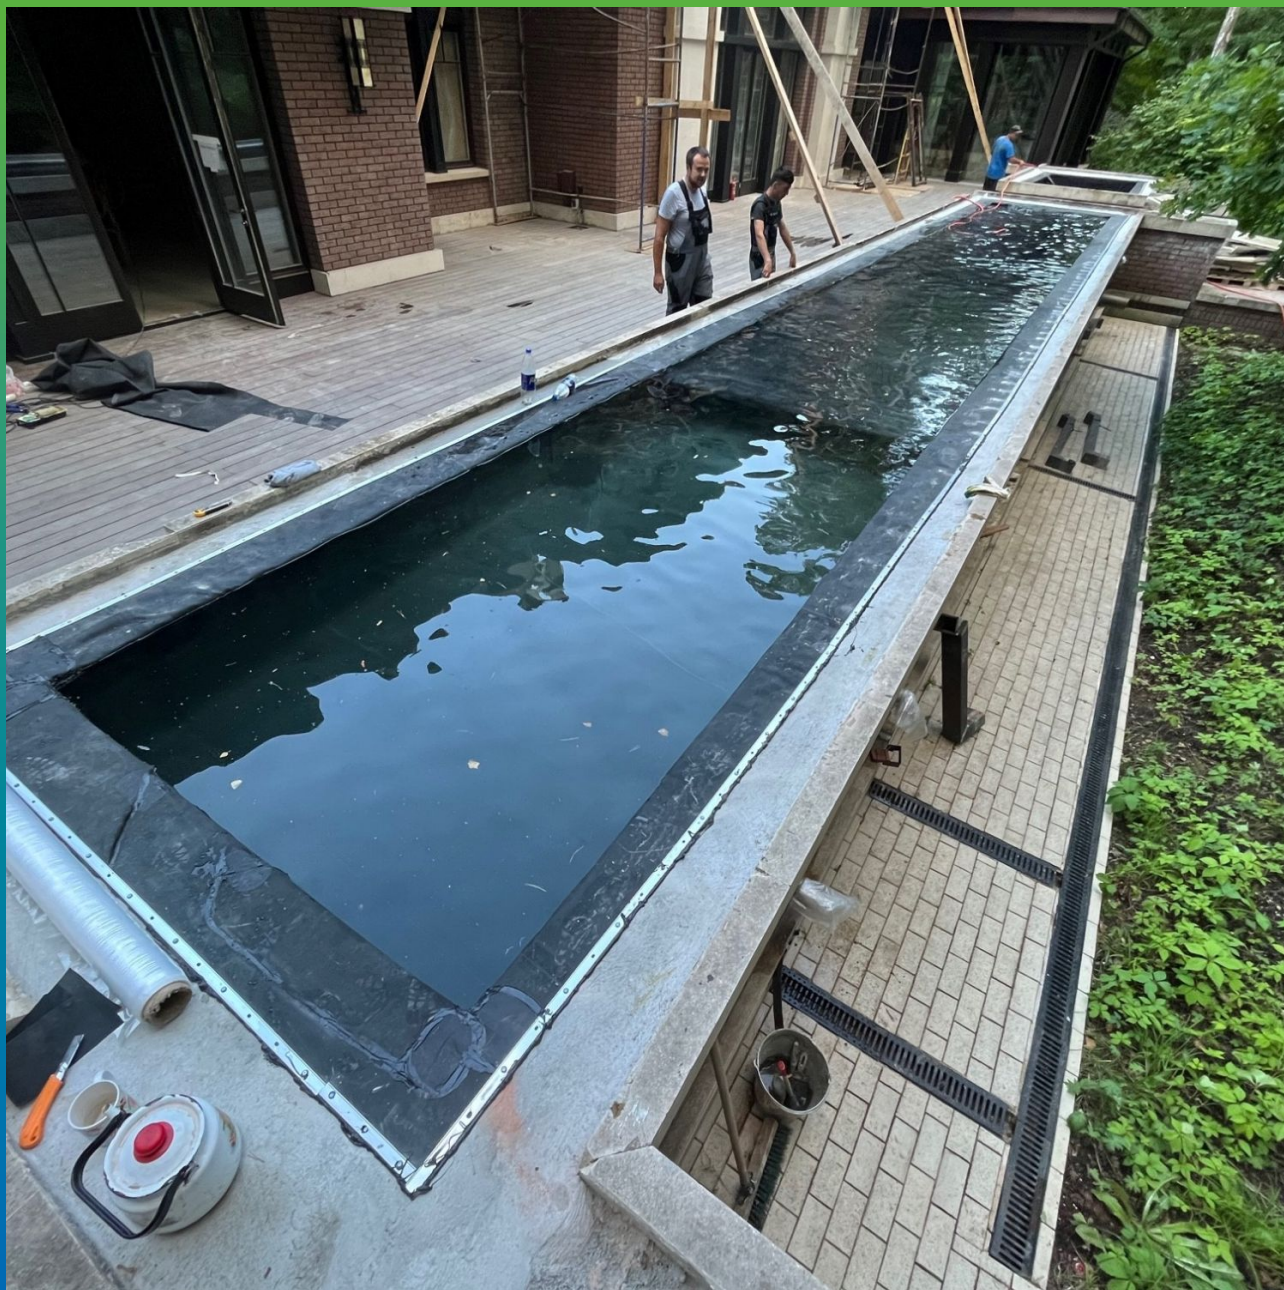
Дом в посёлке Сады Майендорф

Гидроиспытания

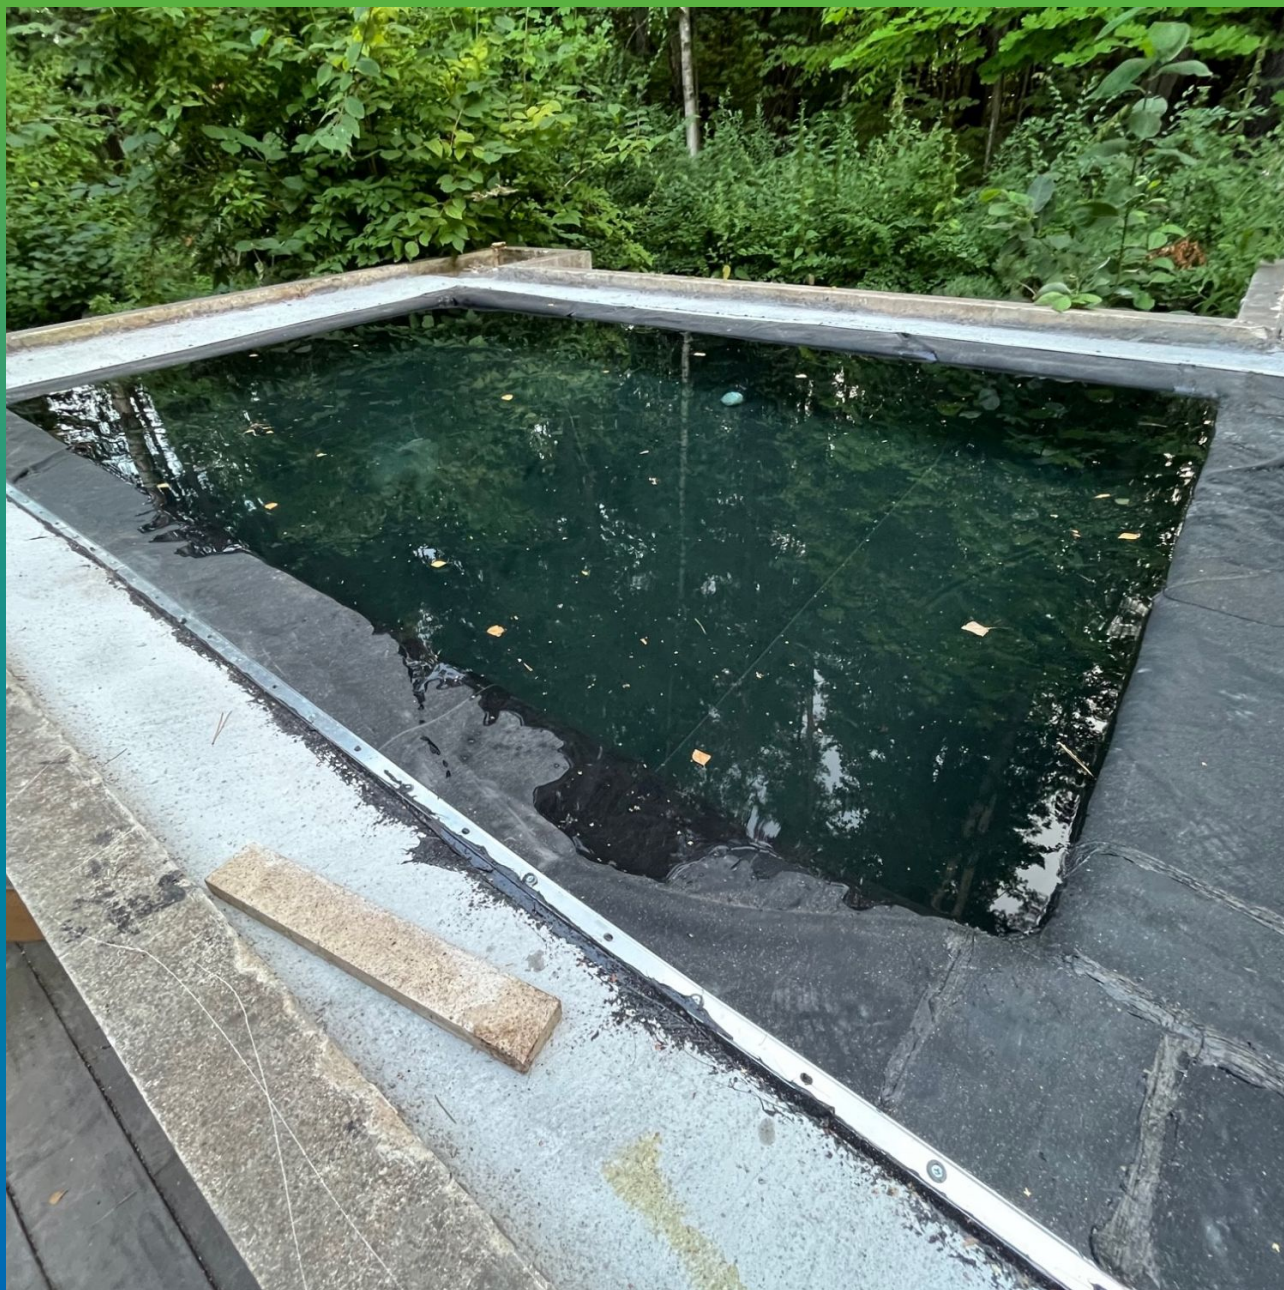
Дом в посёлке Сады Майендорф

Гидроиспытания
