Картотека выполненных объектов

ФИЗКУЛЬТУРНО-ОЗДОРОВИТЕЛЬНЫЙ
ЦЕНТР

Реконструкция бассейна

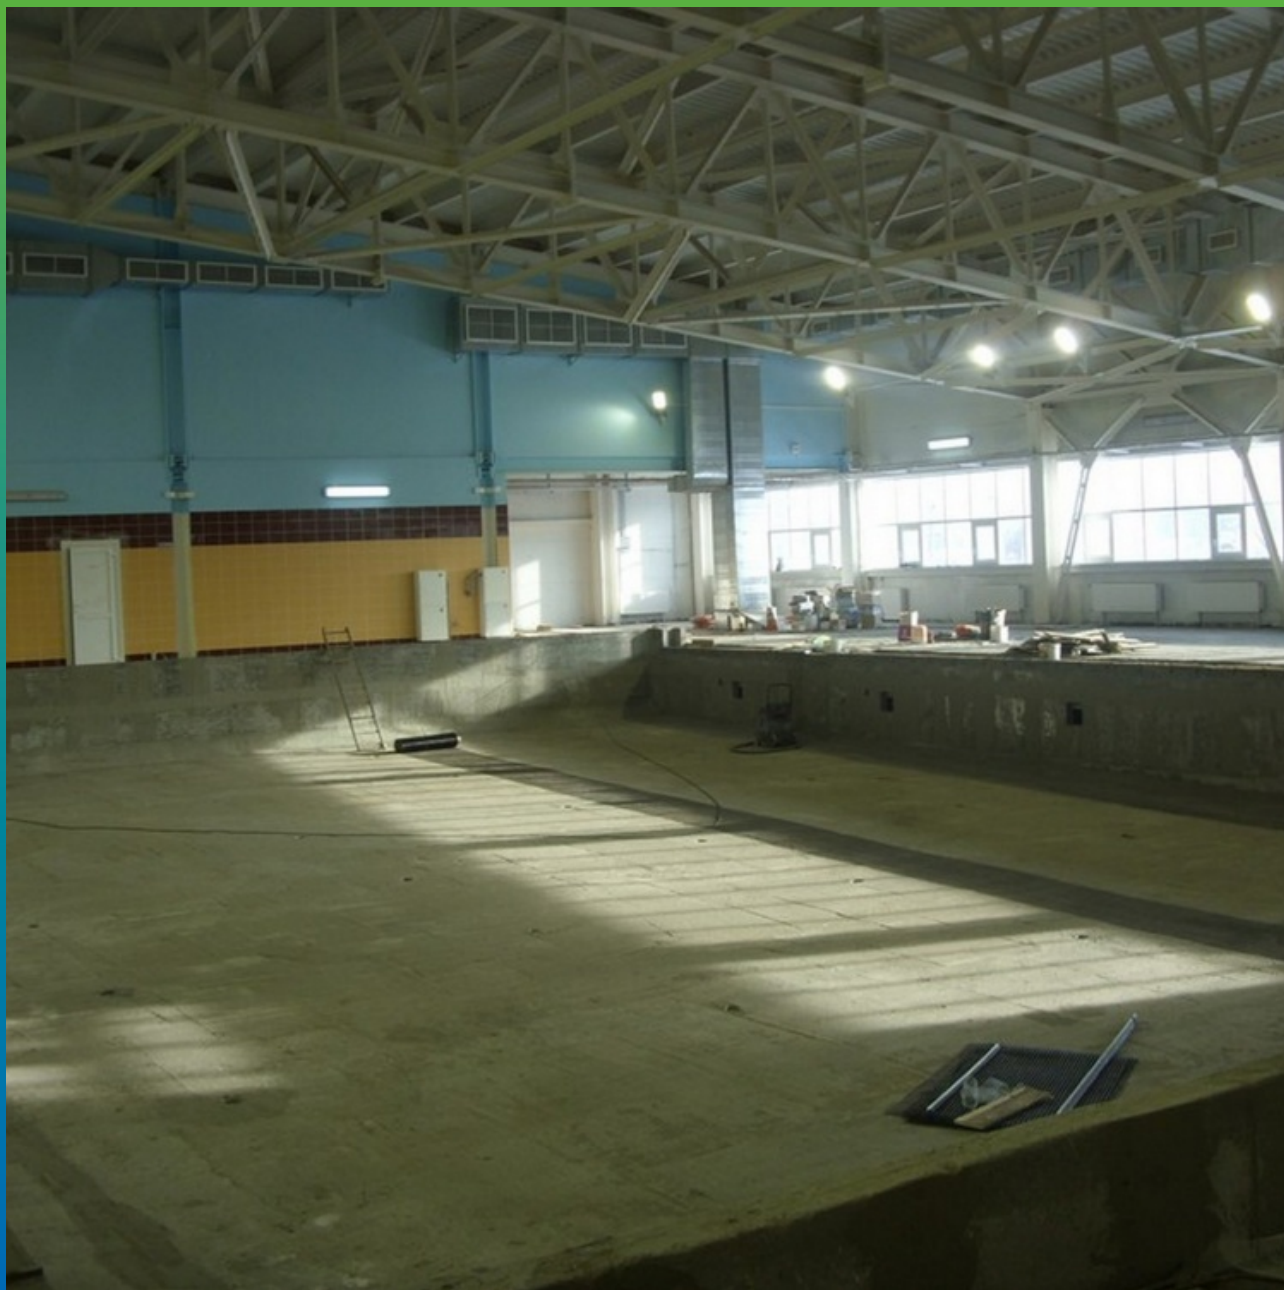
Чаша бассейна до производства работ по ремонту и гидроизоляции
