ДВУХСЕКЦИОННЫЙ АЭРОТЕНК И ДВА
ВТОРИЧНЫХ ОТСТОЙНИКА

Гидроизоляция и ремонт гидротехнического
сооружения

Сводная информация об объекте

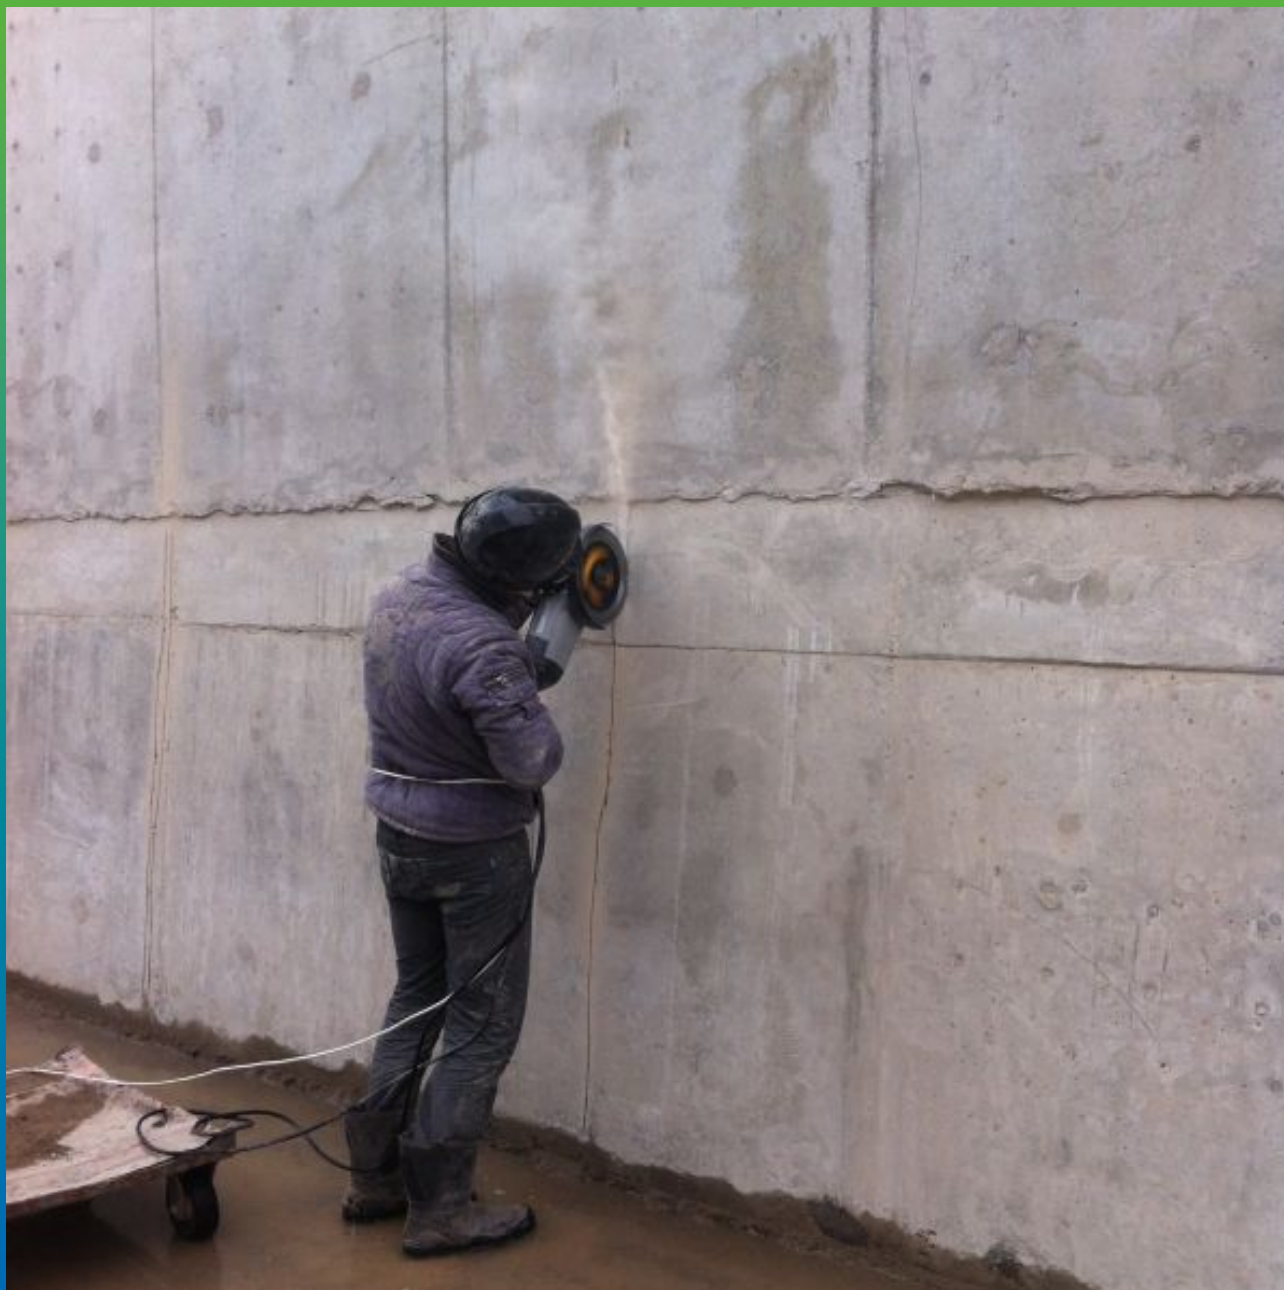
Устранение дефектов, допущенных монолитчиками - расшивка трещин в аэротенке

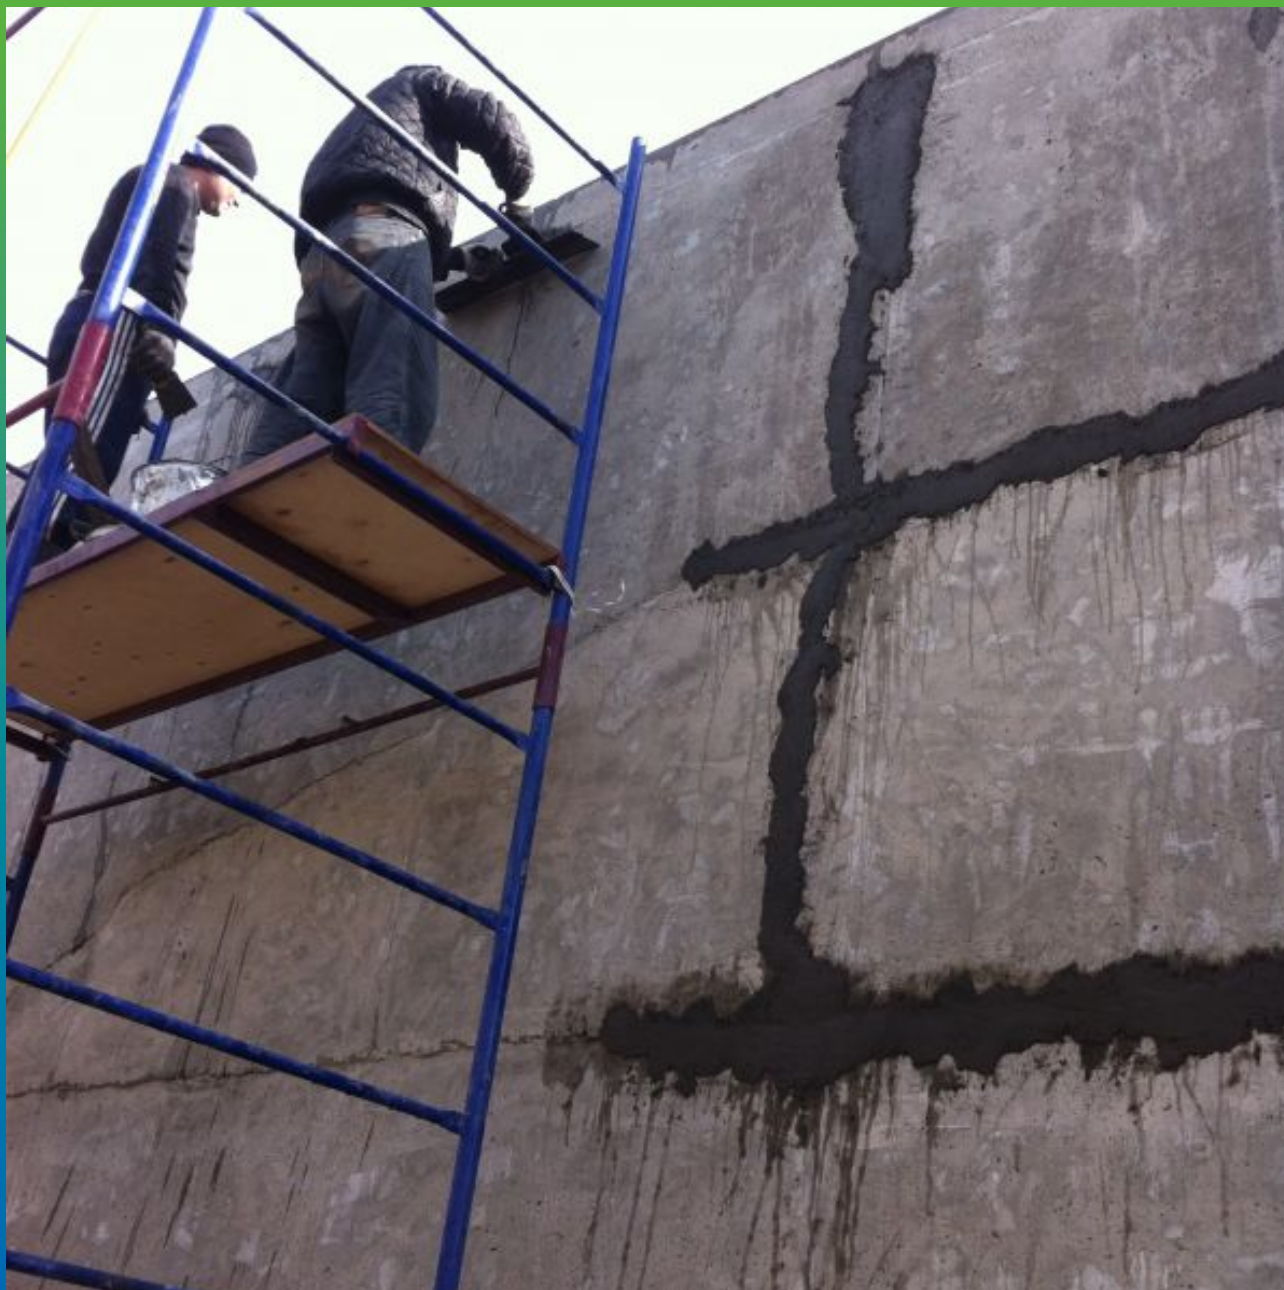
Зачеканка расшитых трещин и выравнивание неровностей ремонтным составом Макрест

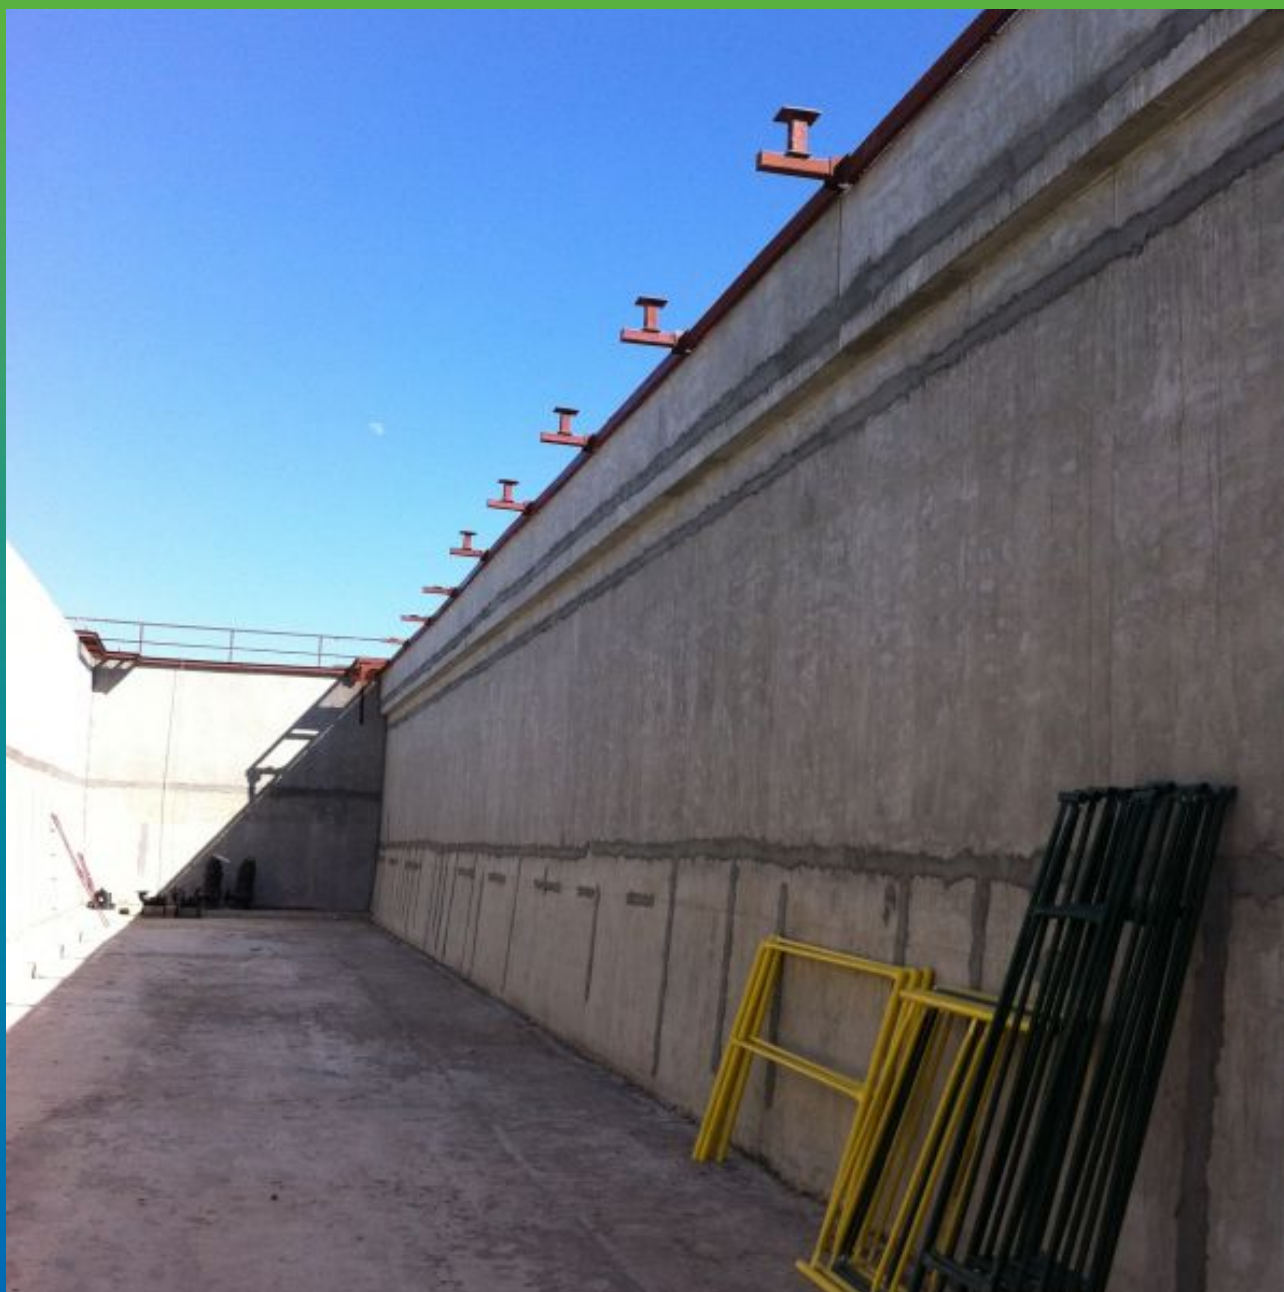
Стена аэротенка, отремонтированная ремонтным составом Максрест

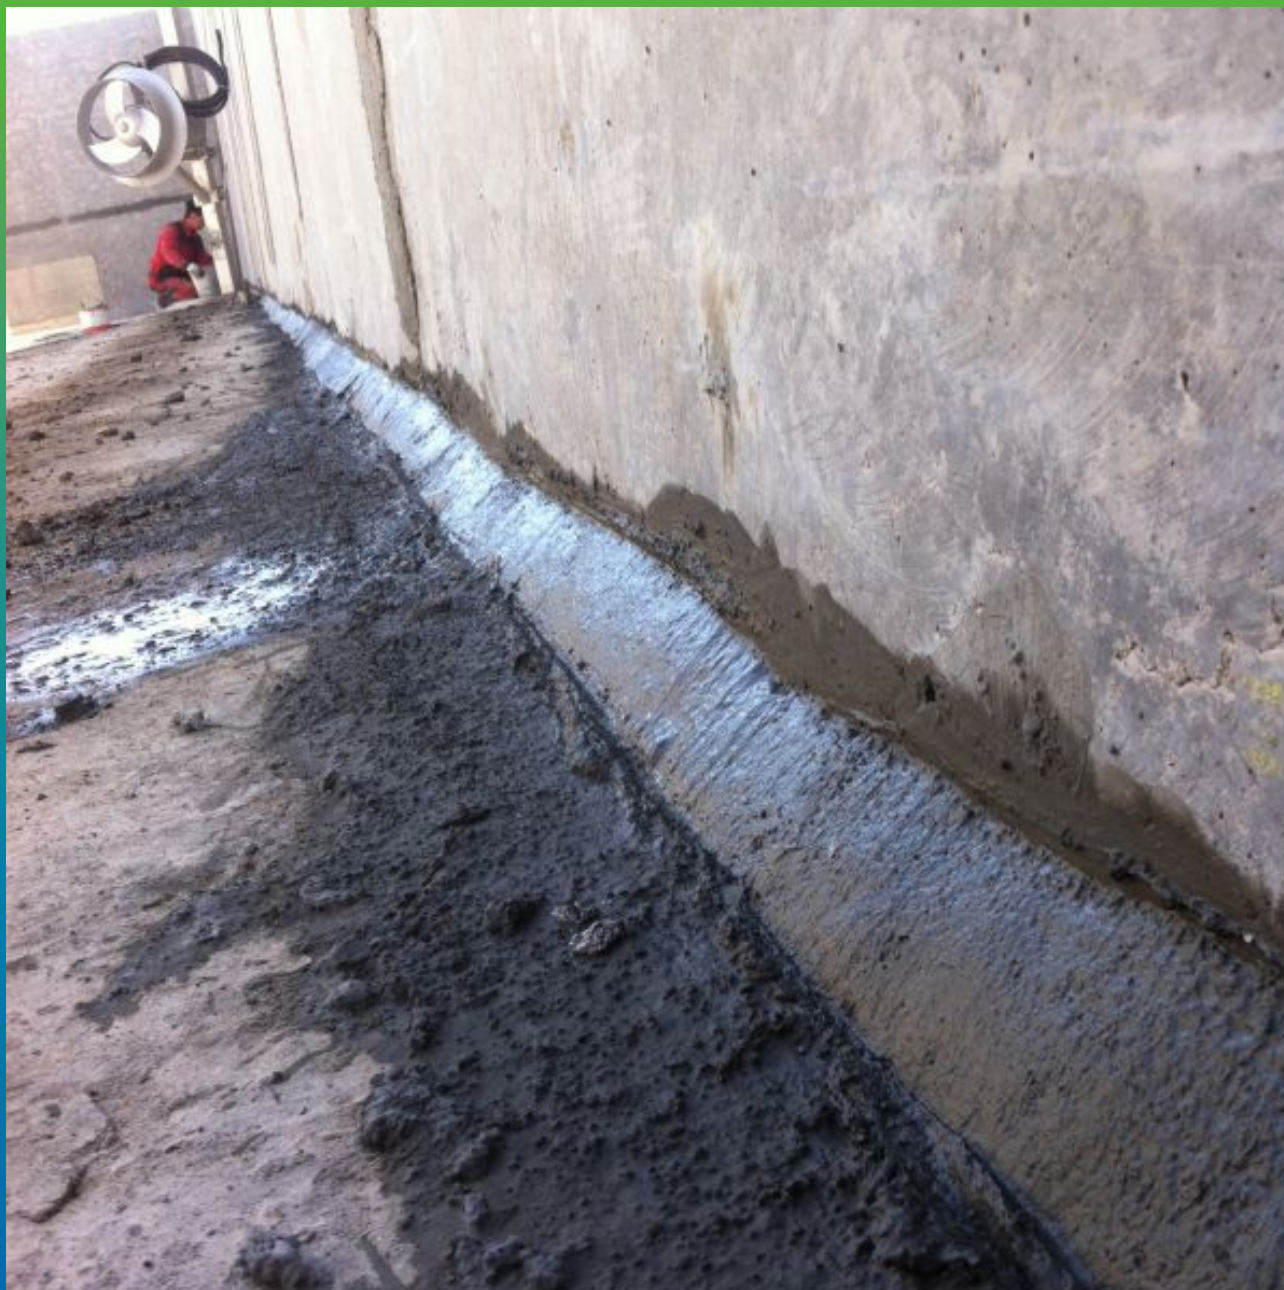
Зачеканка стыка "стена-пол"

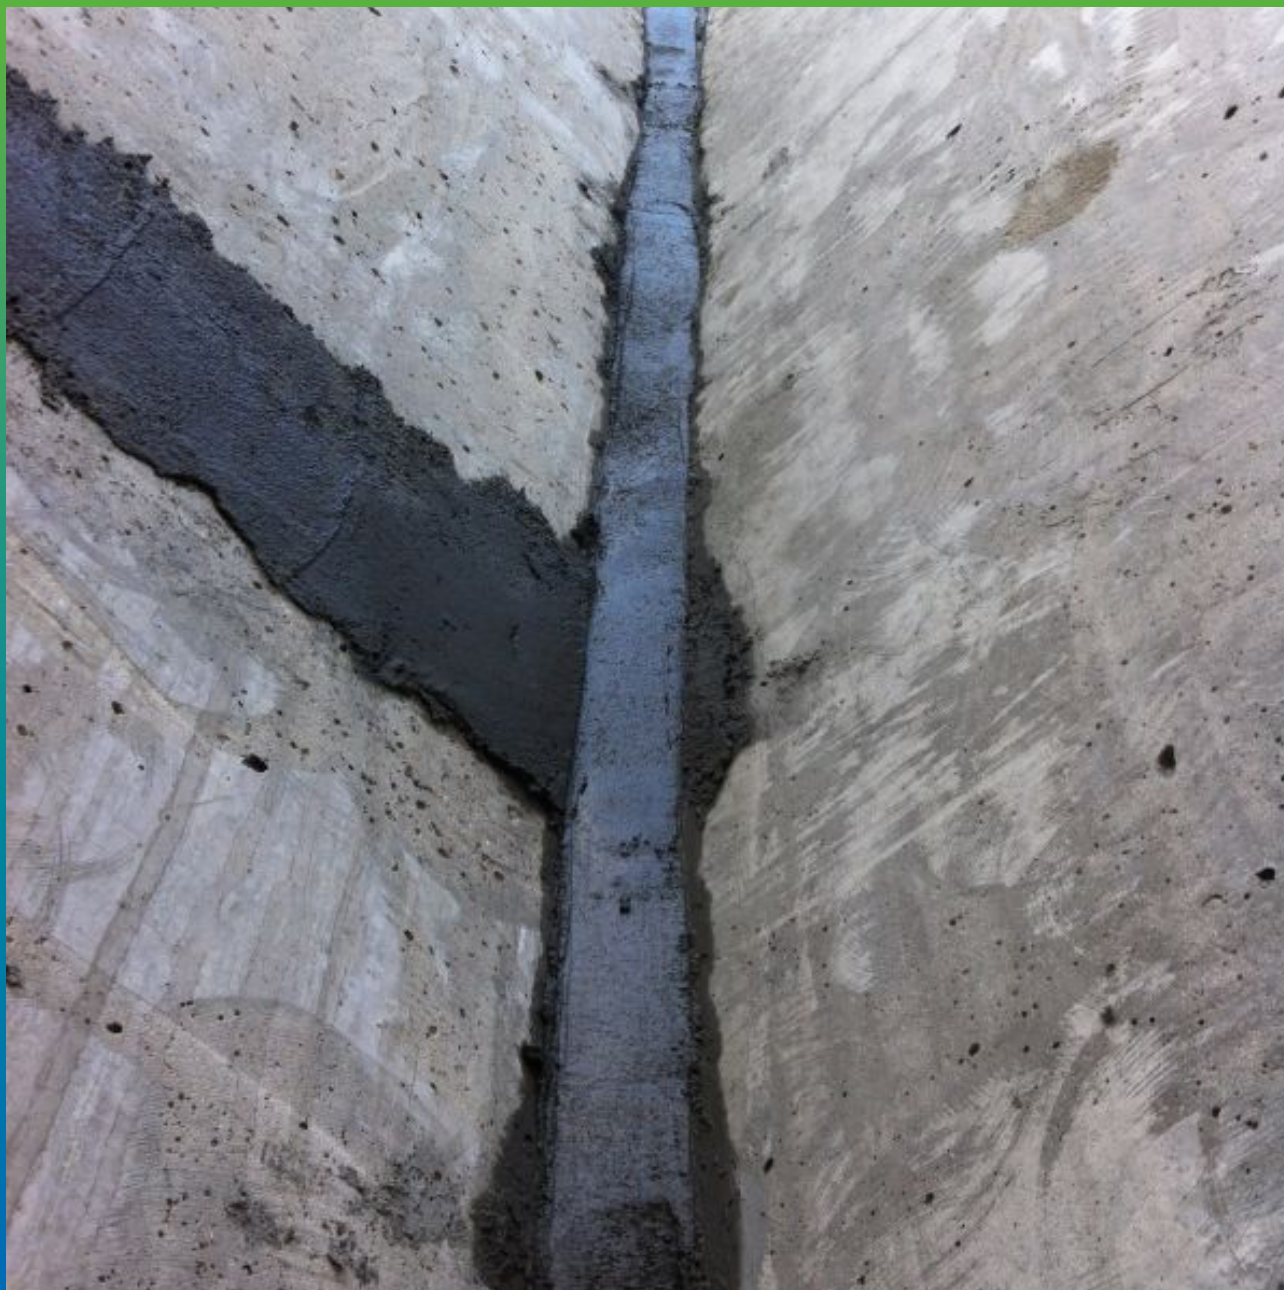
Устройство галтели по угловым стыкам

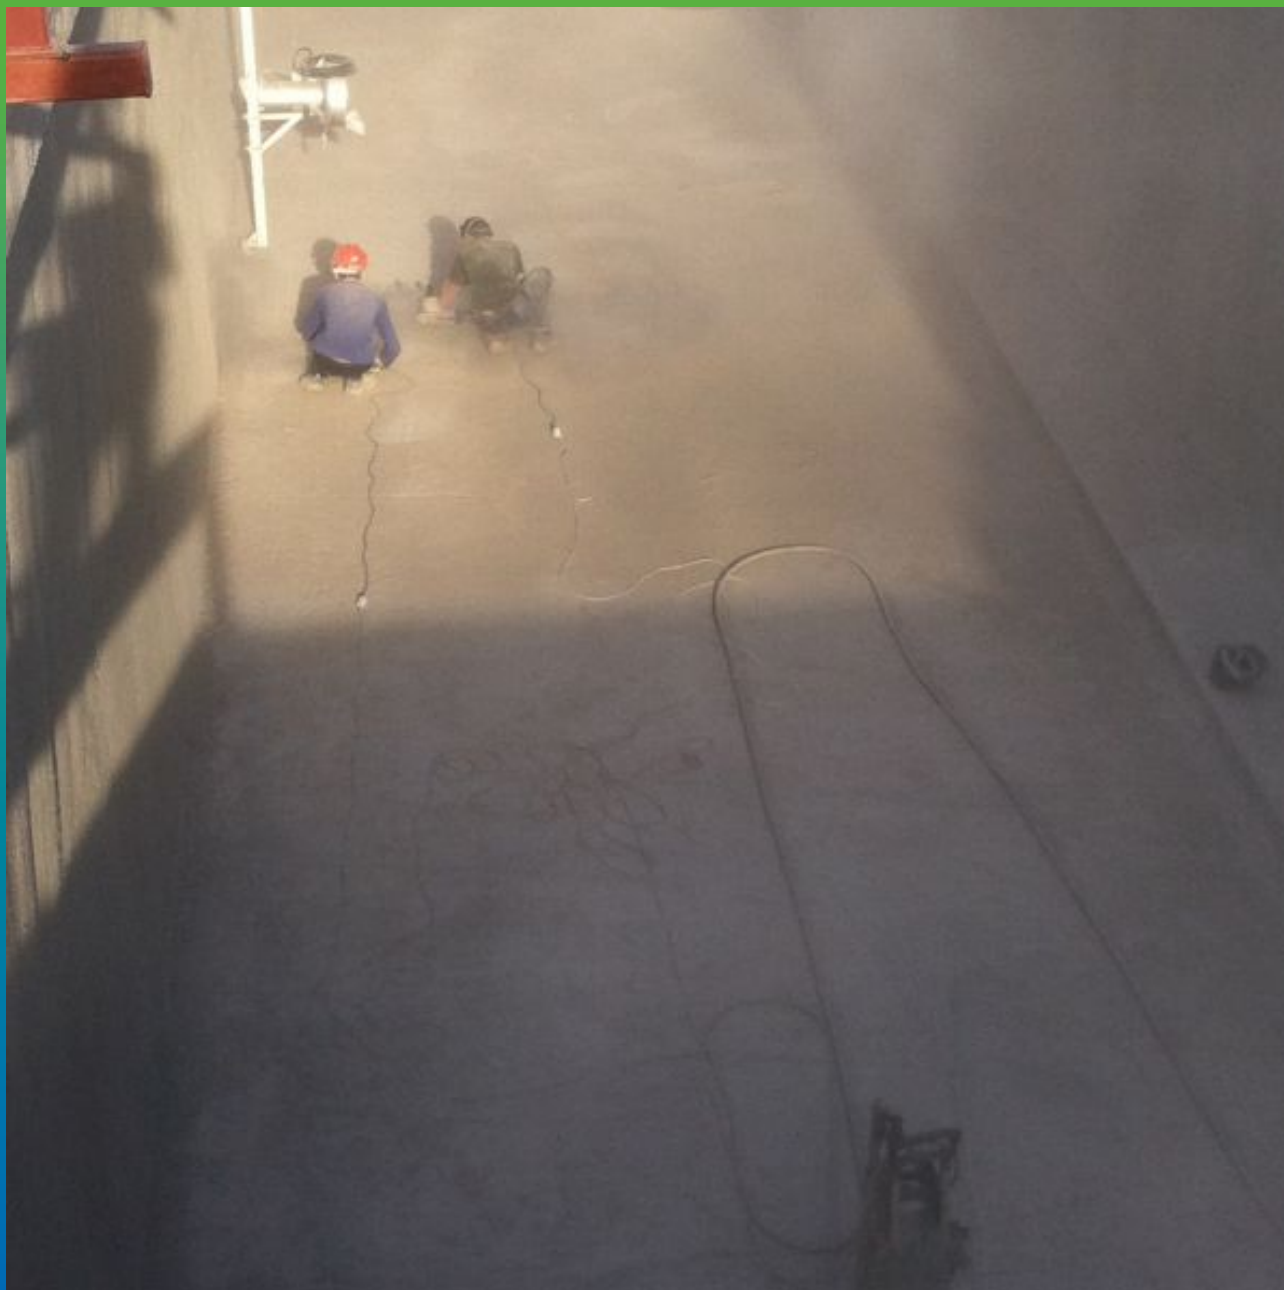
Шлифовка стен и пола для последующего нанесения гидроизоляционных составов Макссил и Макссил Флекс

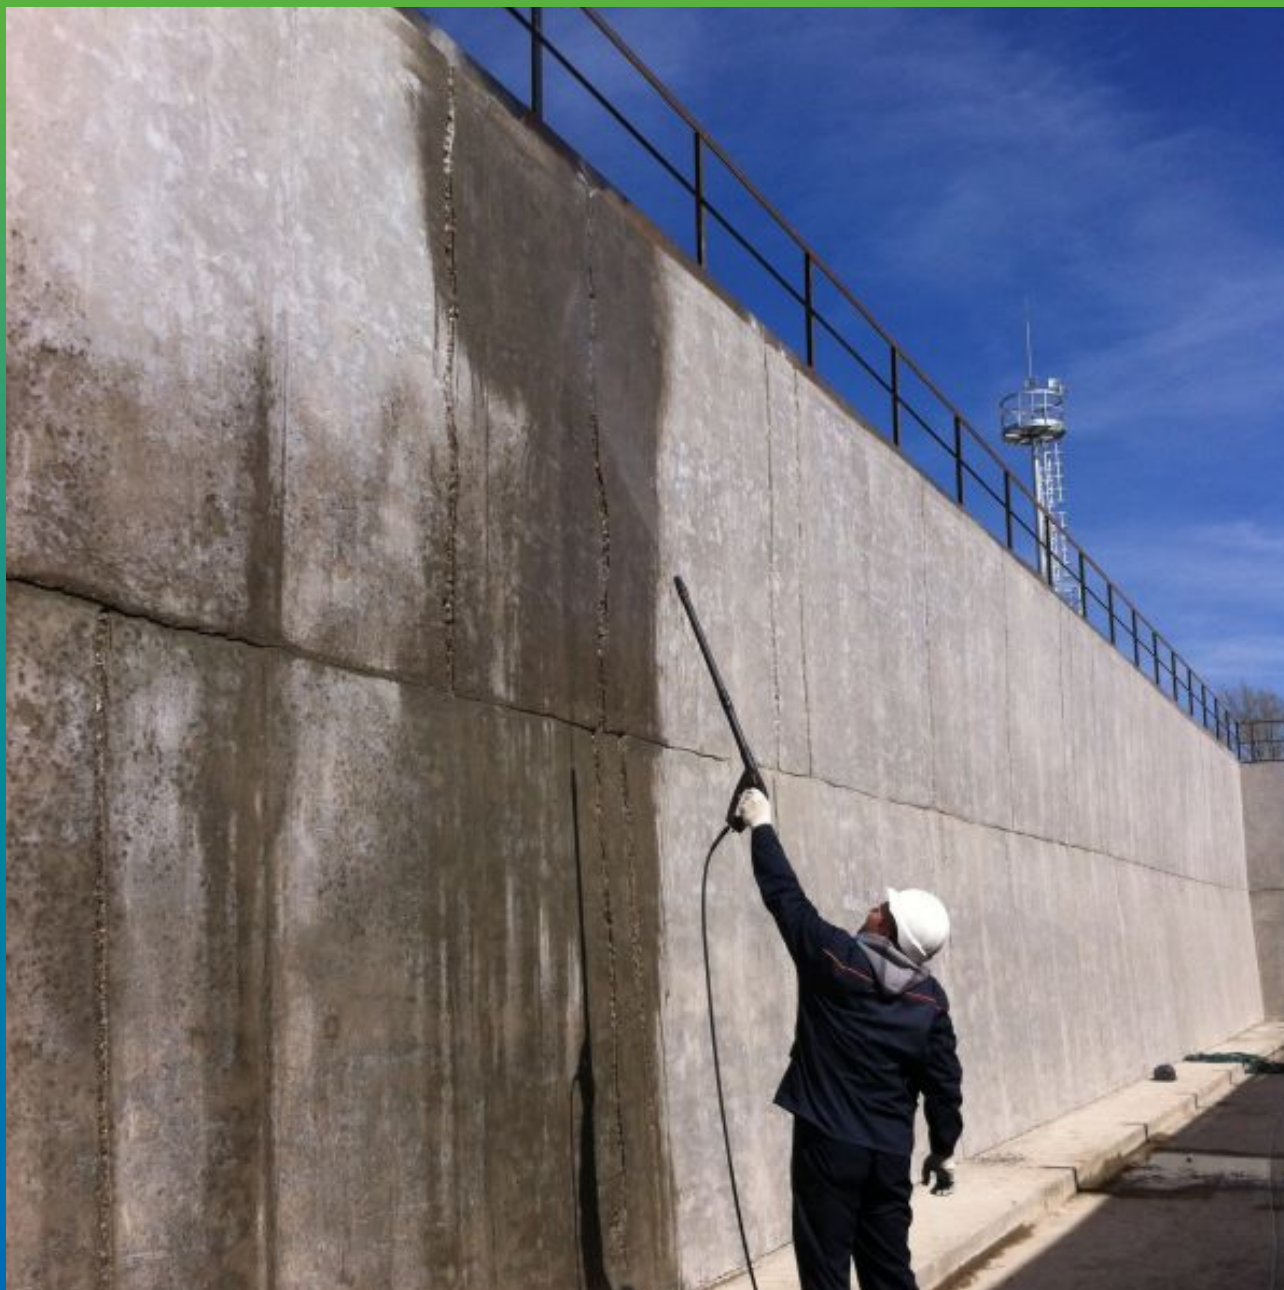
Очистка поверхности под давлением после шлифовки

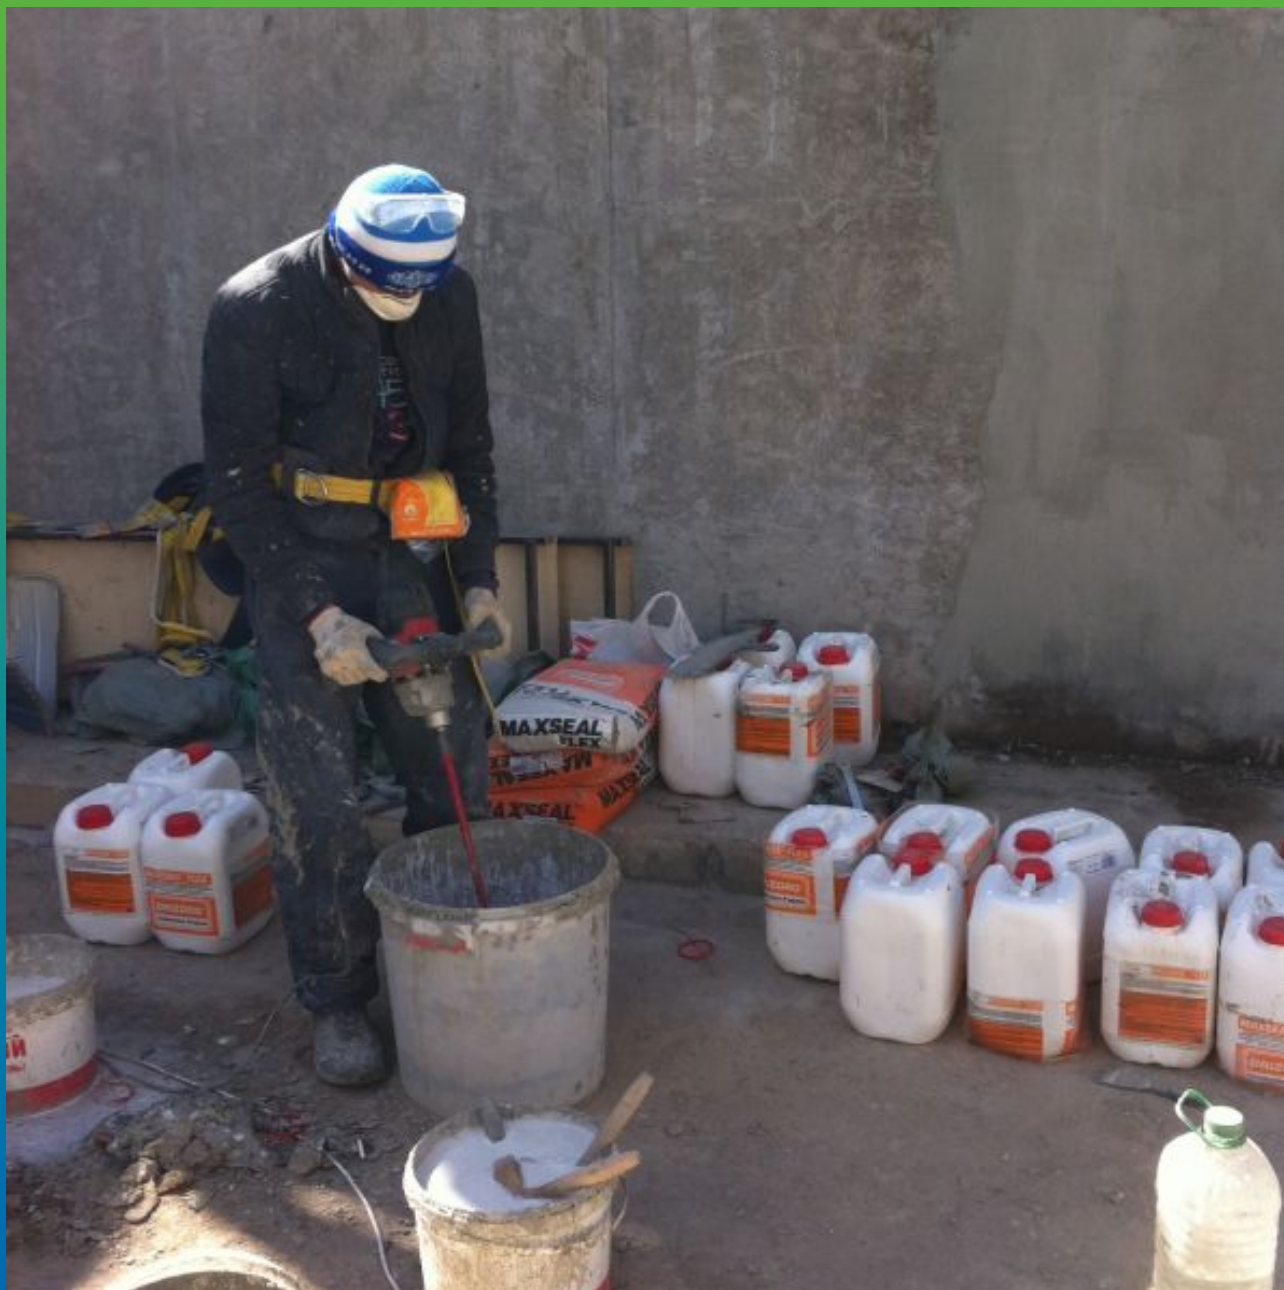
Приготовление гидроизоляционного состава Максил Флекс

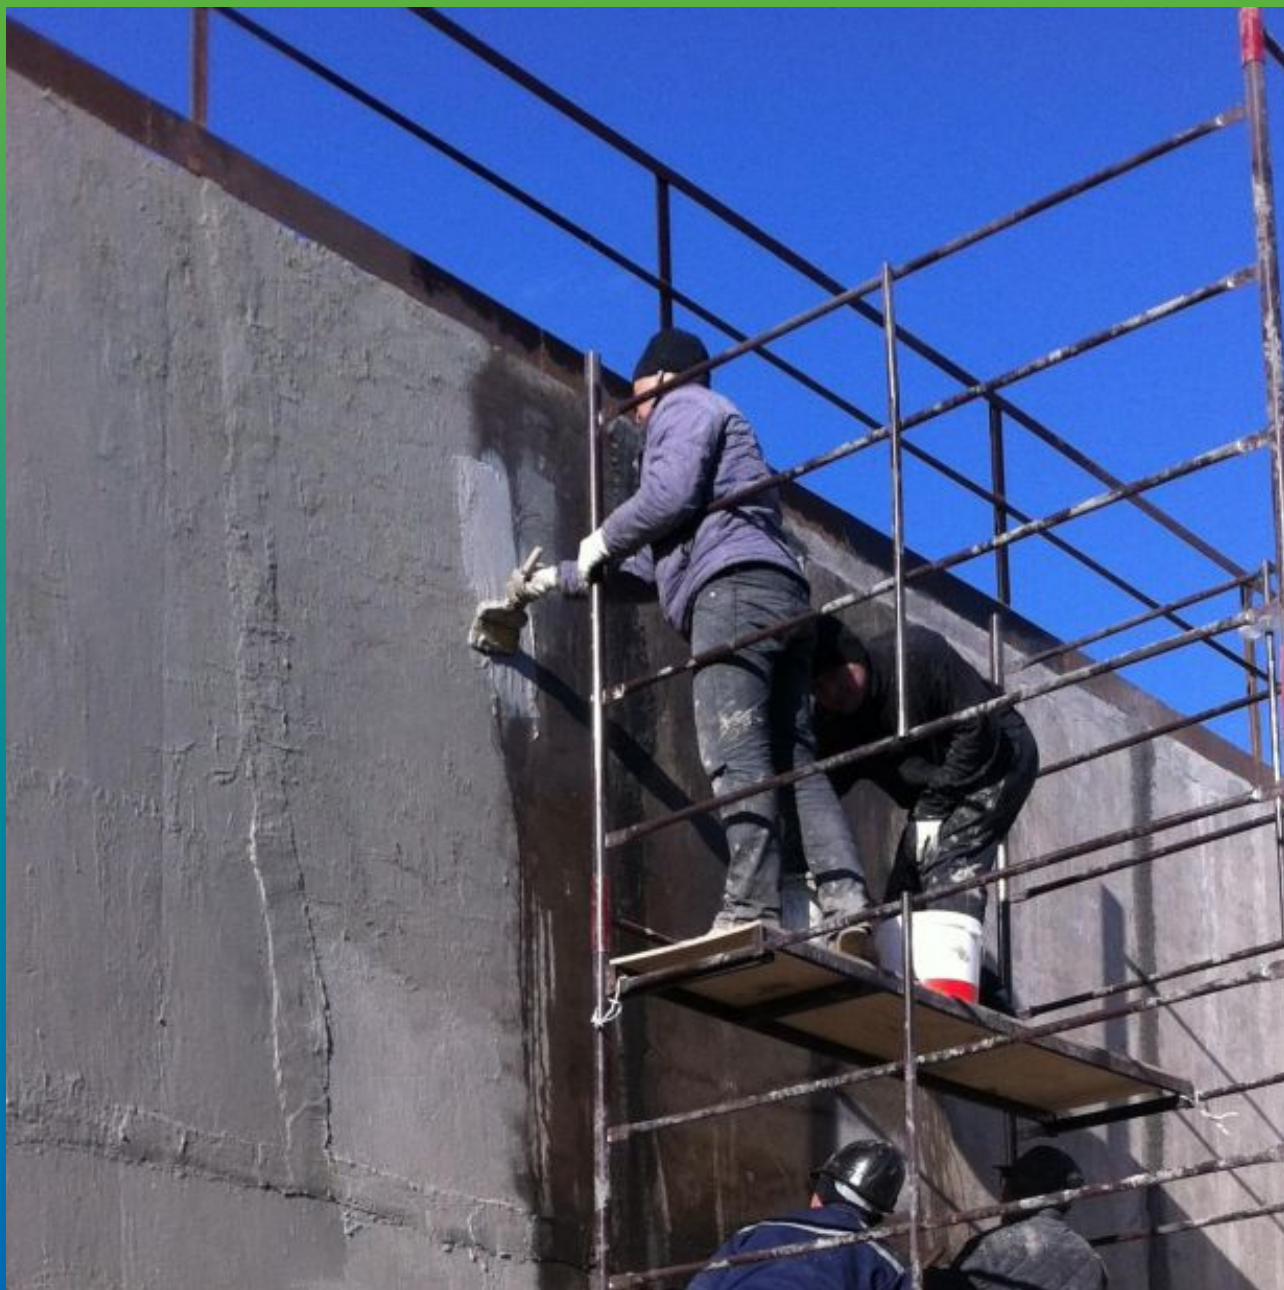
Нанесение гидроизоляционного состава Максил Флекс по стенам аэротенка

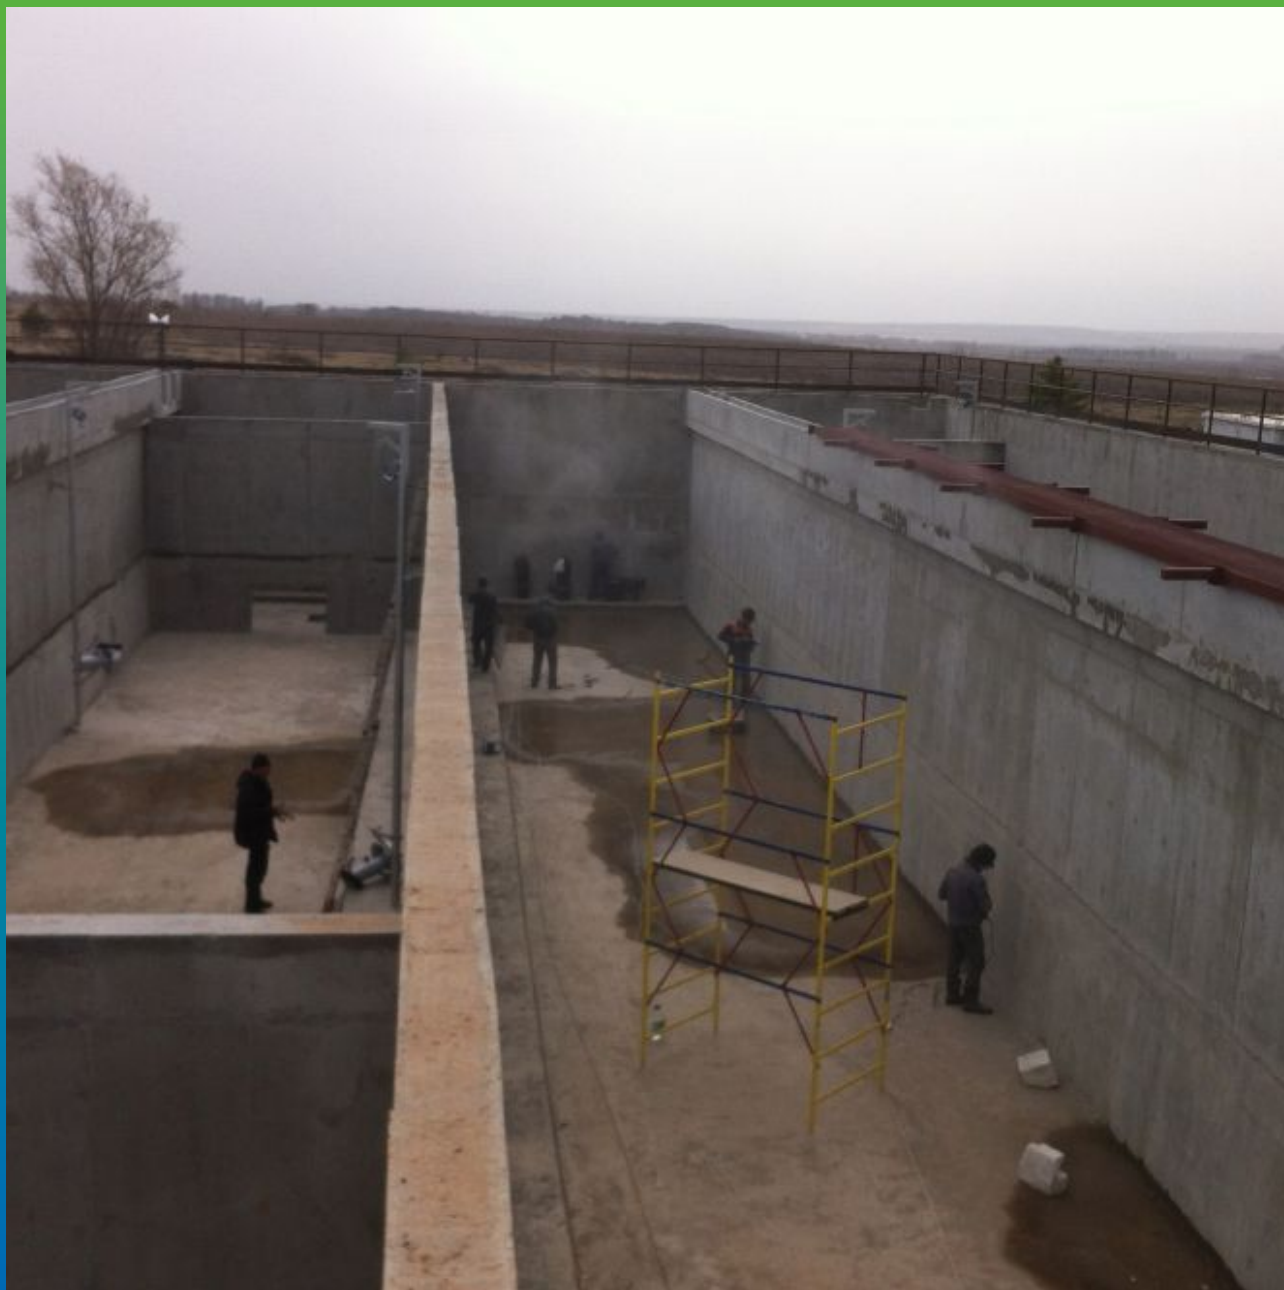
Аэротенк до начала выполнения работ по ремонту и гидроизоляции

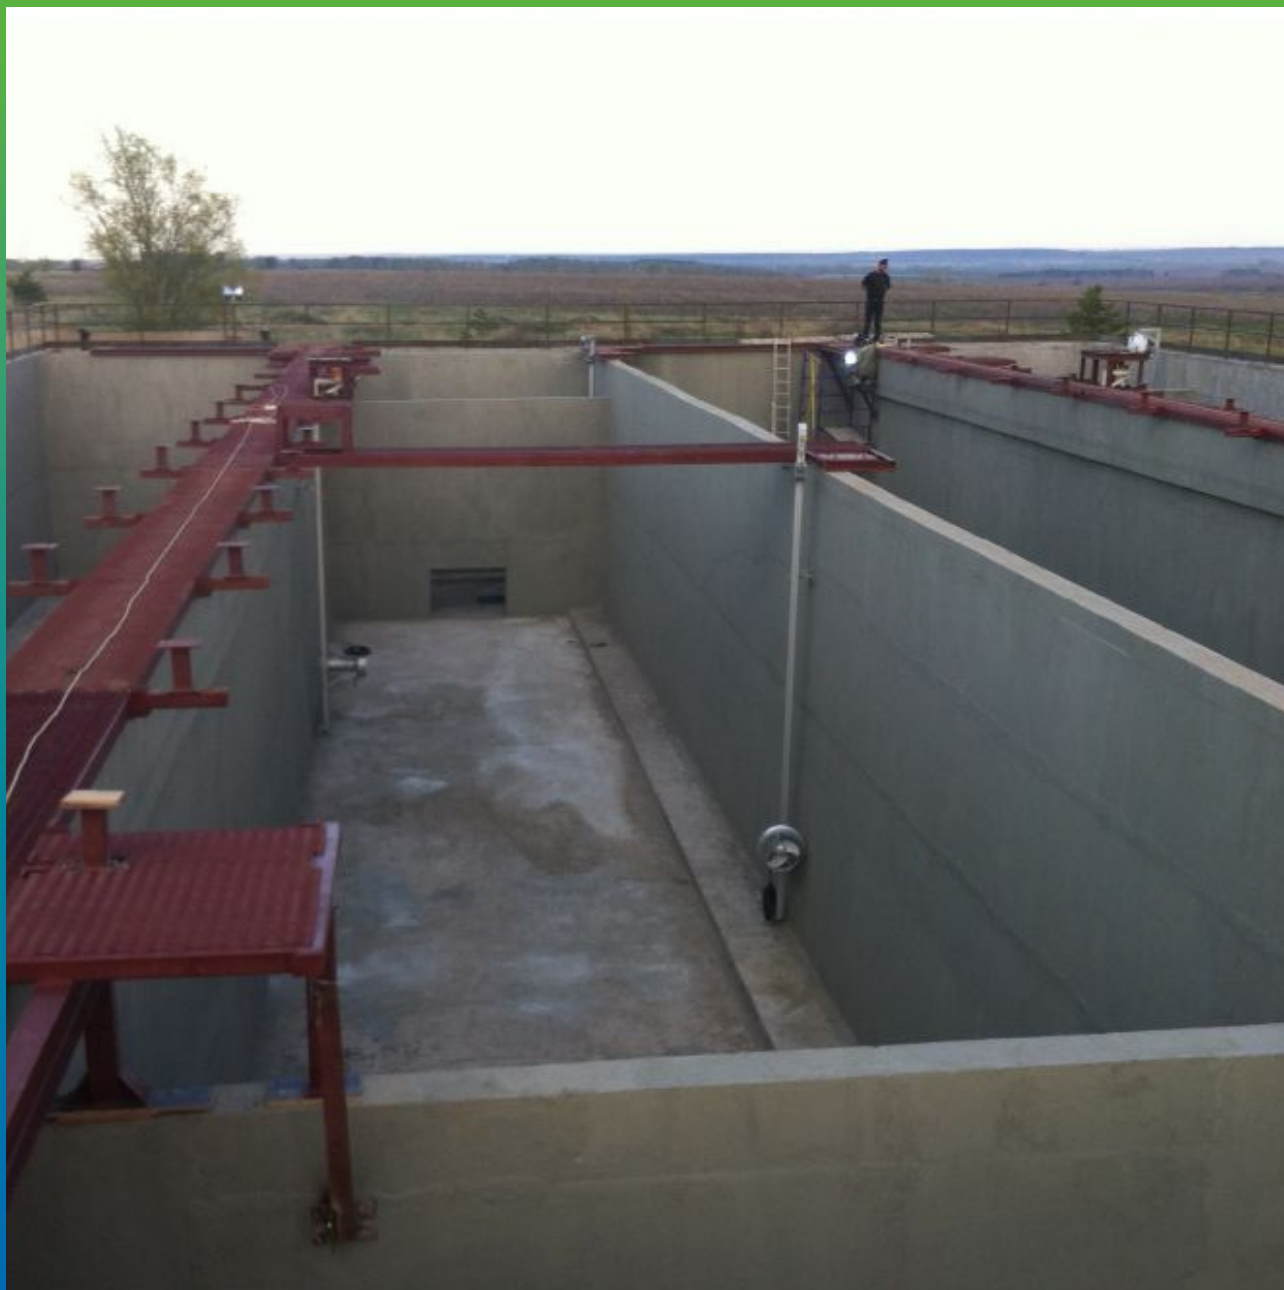
Отремонтированный и гидроизолированный аэротенк

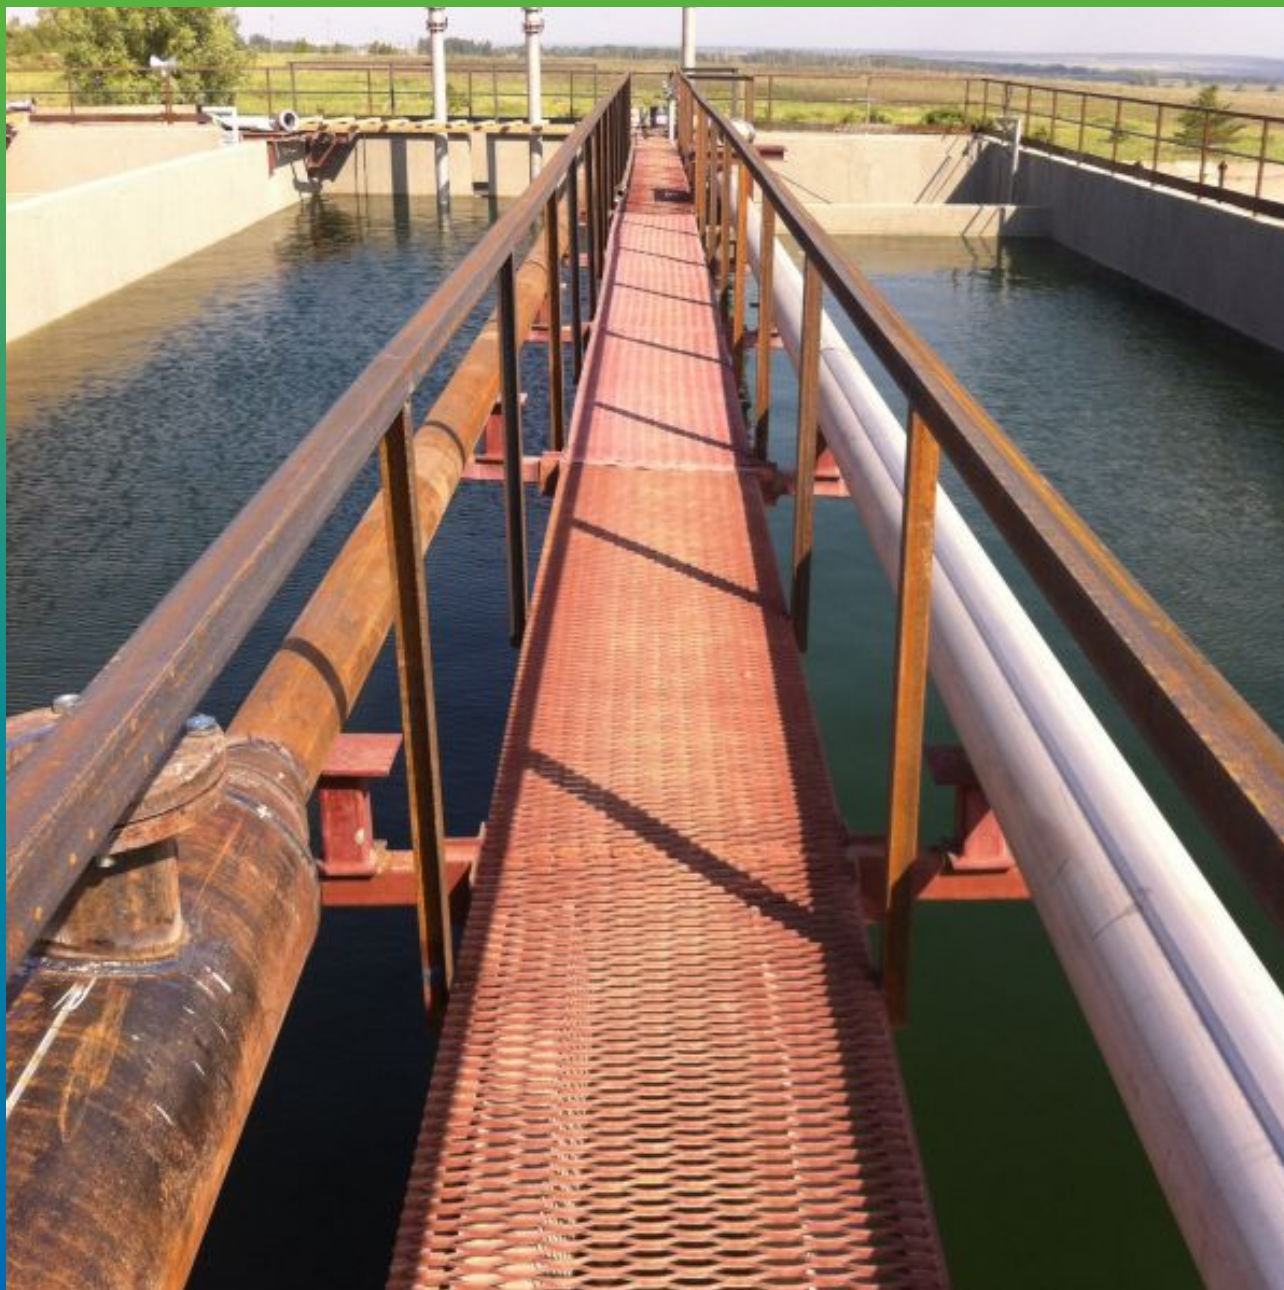
Наполненный водой аэротенк

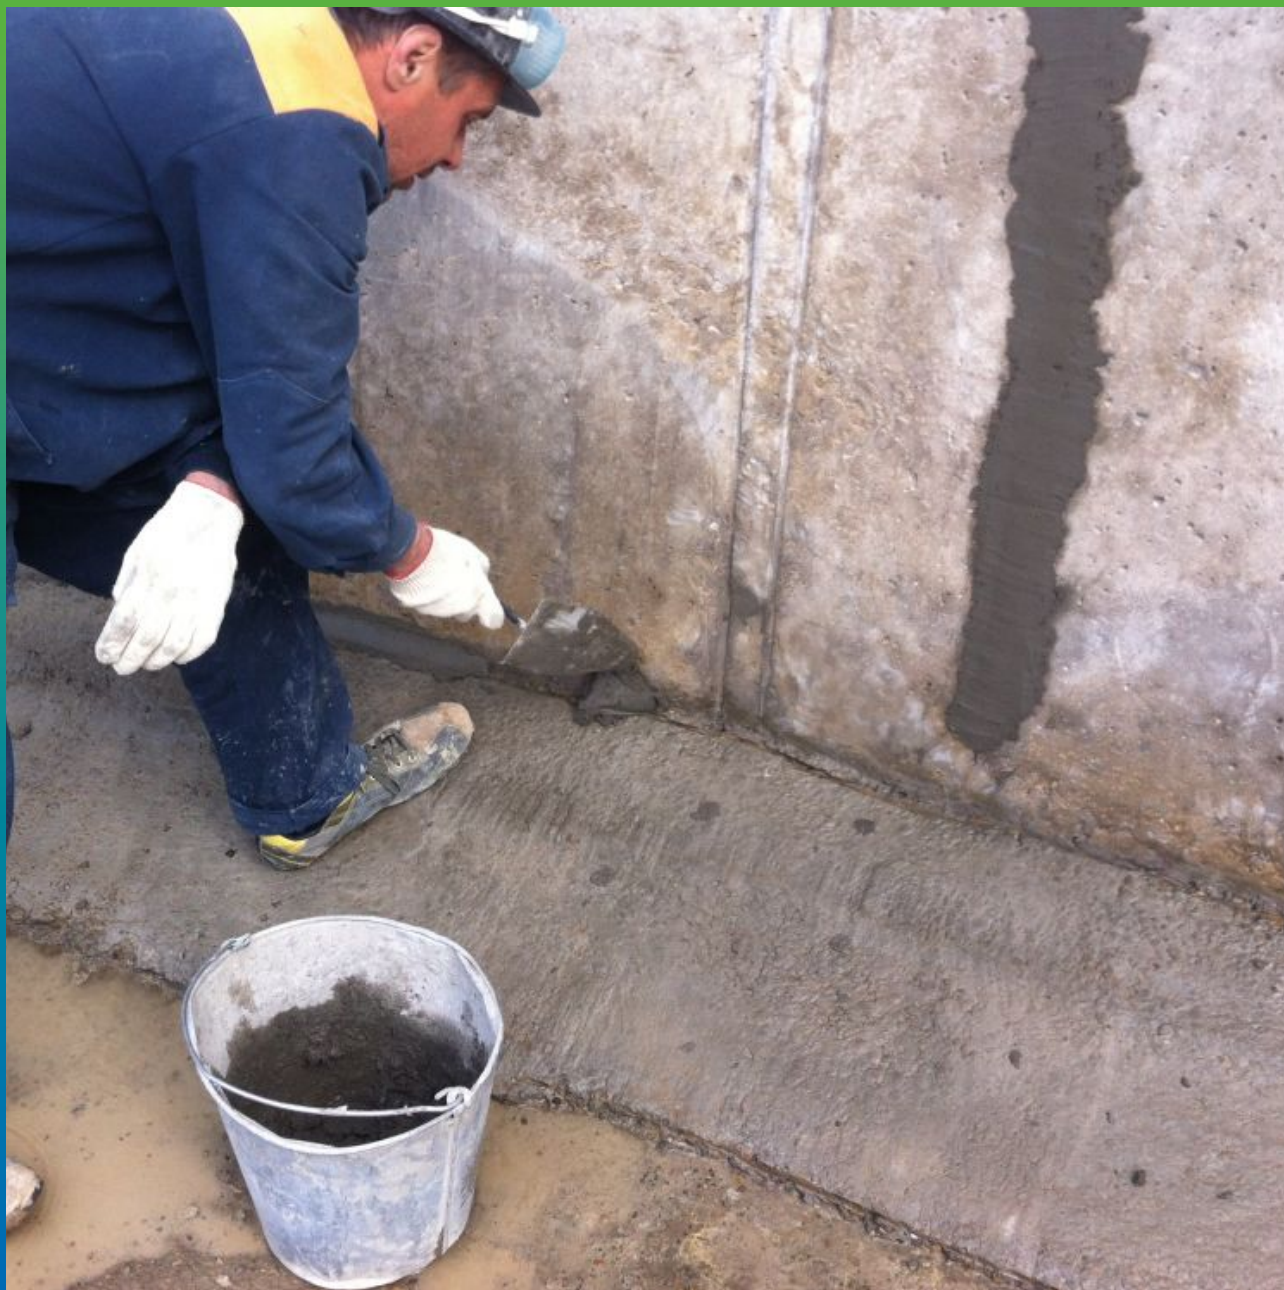
Зачеканка стыков ремонтным составом Маккрест

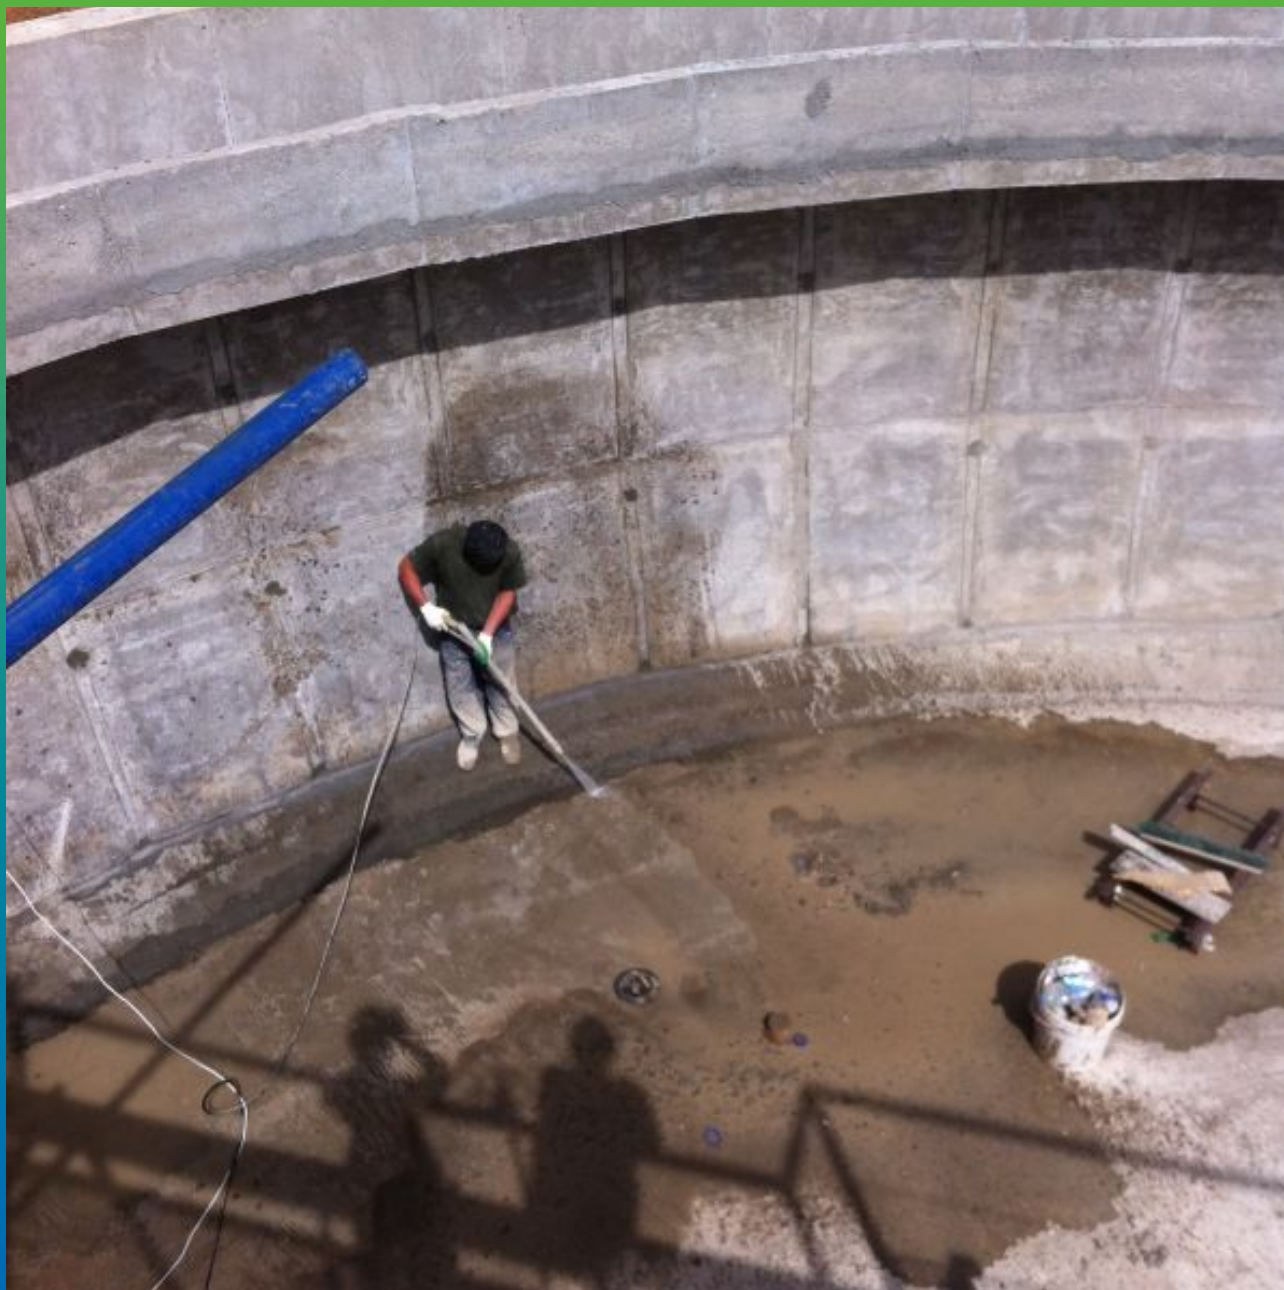
Очистка поверхности под давлением после шлифовки
