ДВУХСЕКЦИОННЫЙ АЭРОТЕНК И ДВА
ВТОРИЧНЫХ ОТСТОЙНИКА

Гидроизоляция и ремонт гидротехнического
сооружения

Сводная информация об объекте

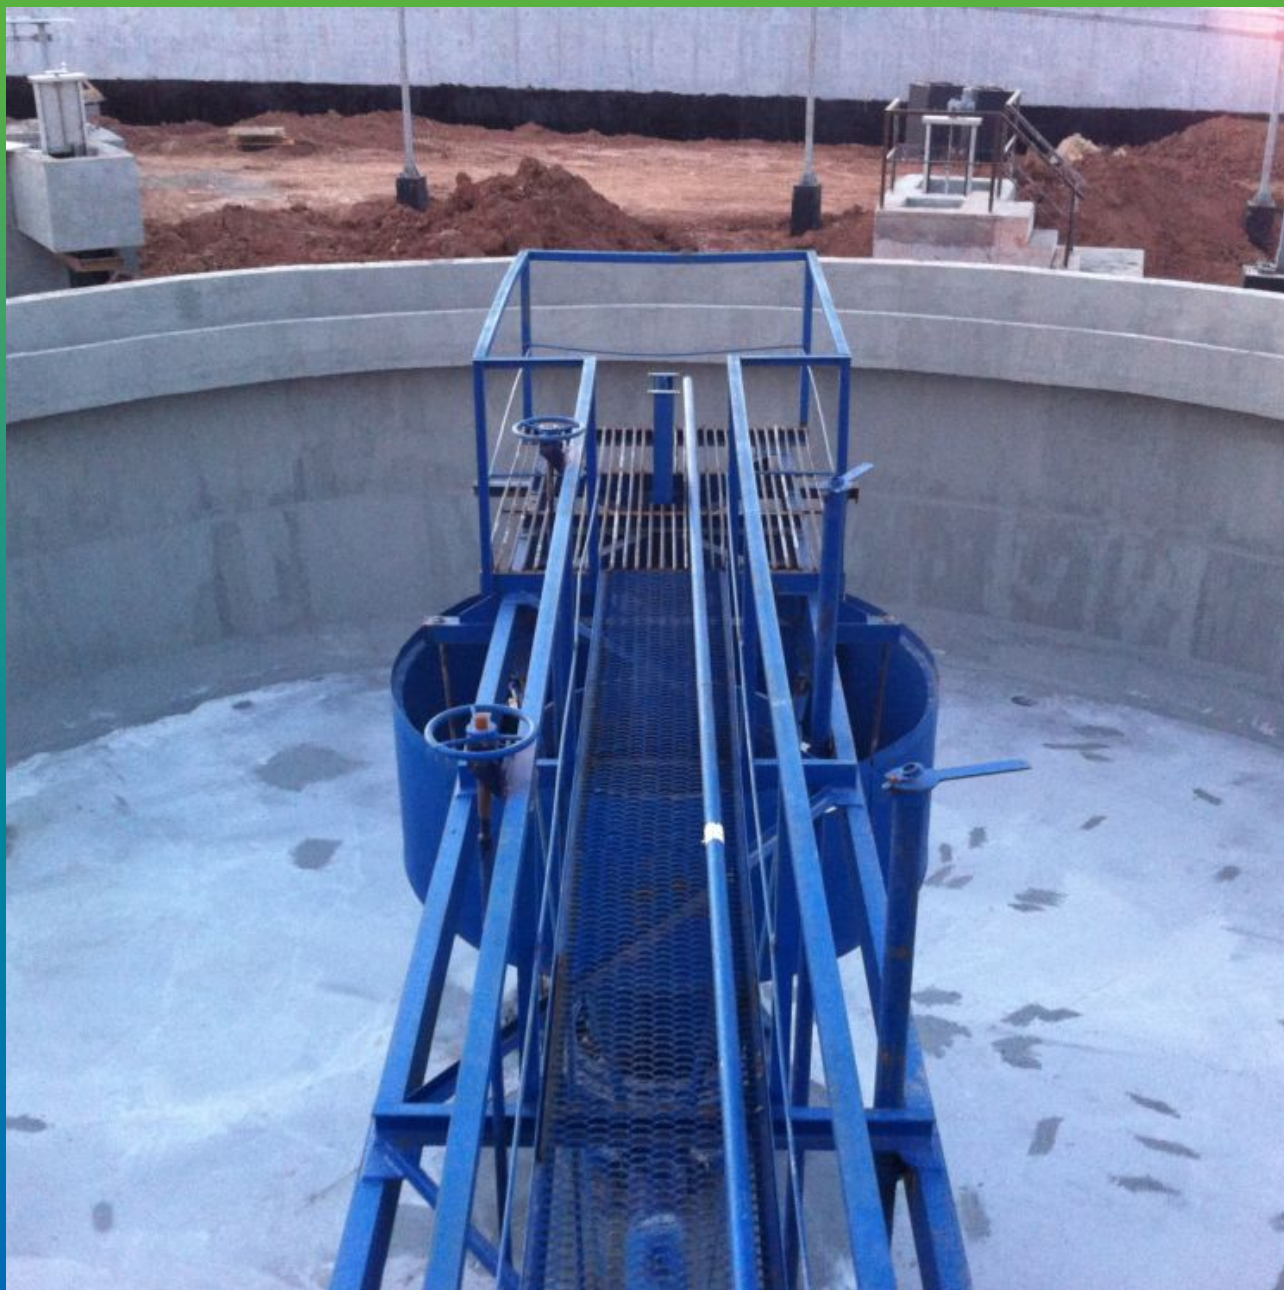
Вторичный отстойник (на стены нанесен состав Макссил Флекс)

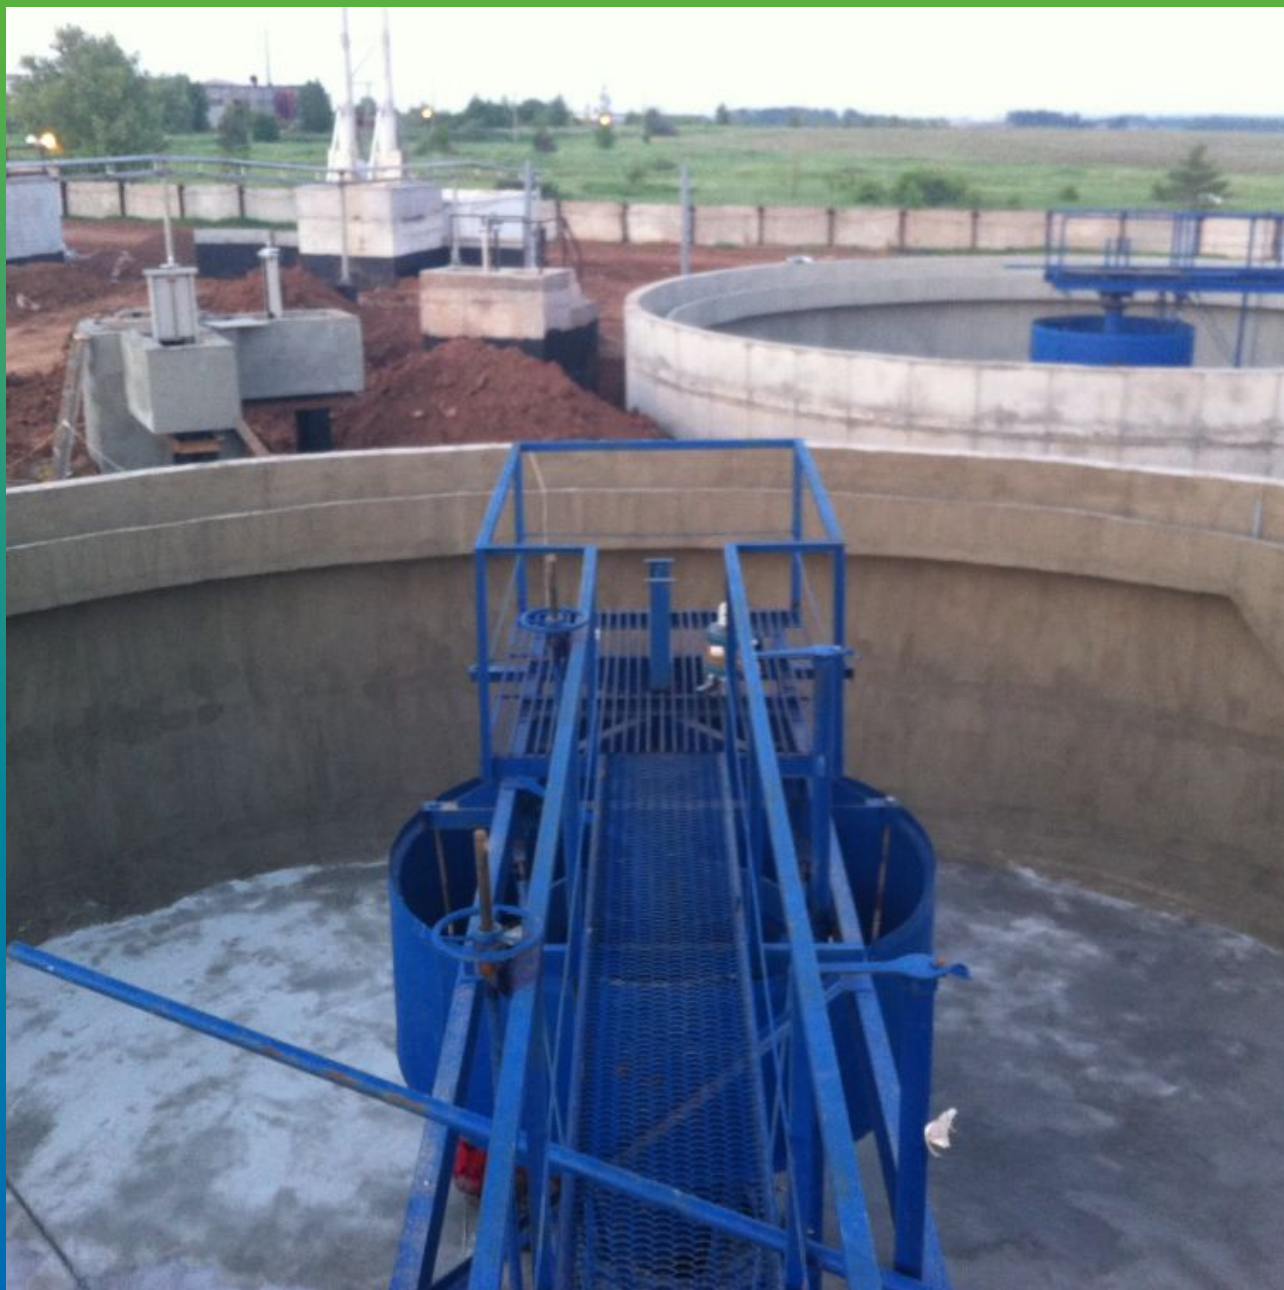
Вторичный отстойник (на стены нанесен состав Стармекс Сил Флекс)
