Картотека выполненных объектов

ЛЕДОВЫЙ ДВОРЕЦ

Гидроизоляция кровли

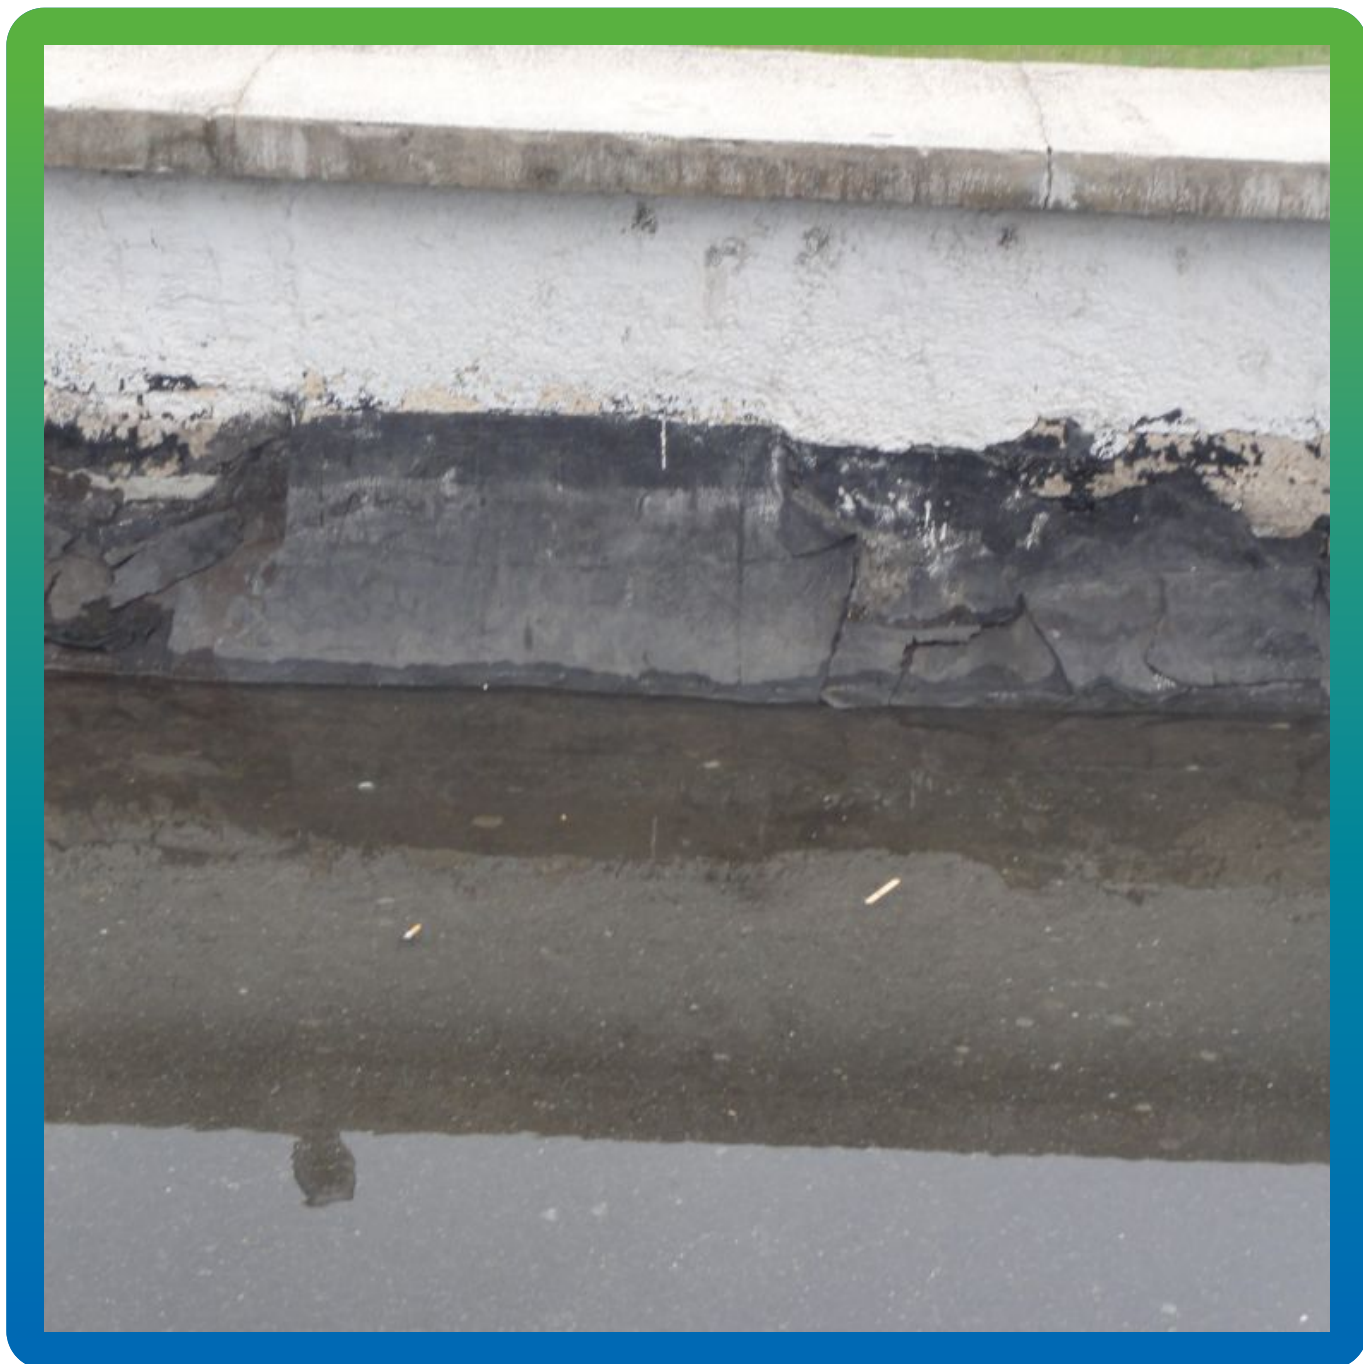
Дефекты существовавшего слоя гидроизоляции
