Картотека выполненных объектов

ПАРКИНГ ЖИЛОГО ДОМА ПО УЛ. ЧАПАЕВА,
21

Гидроизоляция заглубленного сооружения

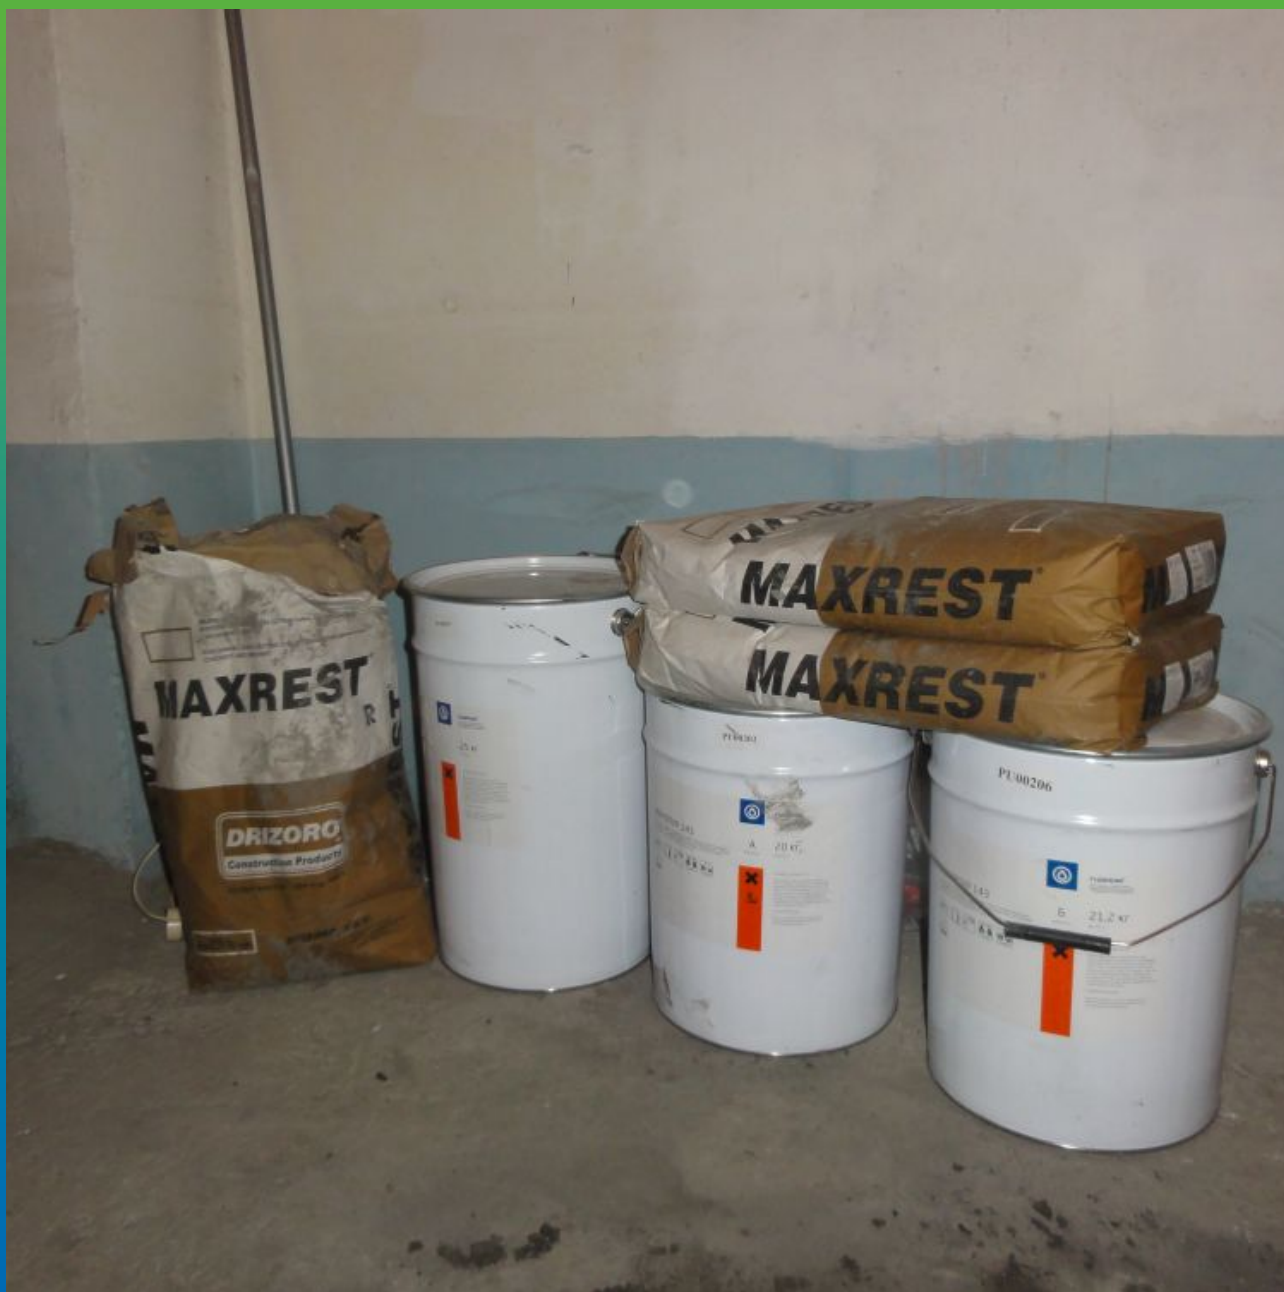
Поставка материала на объект

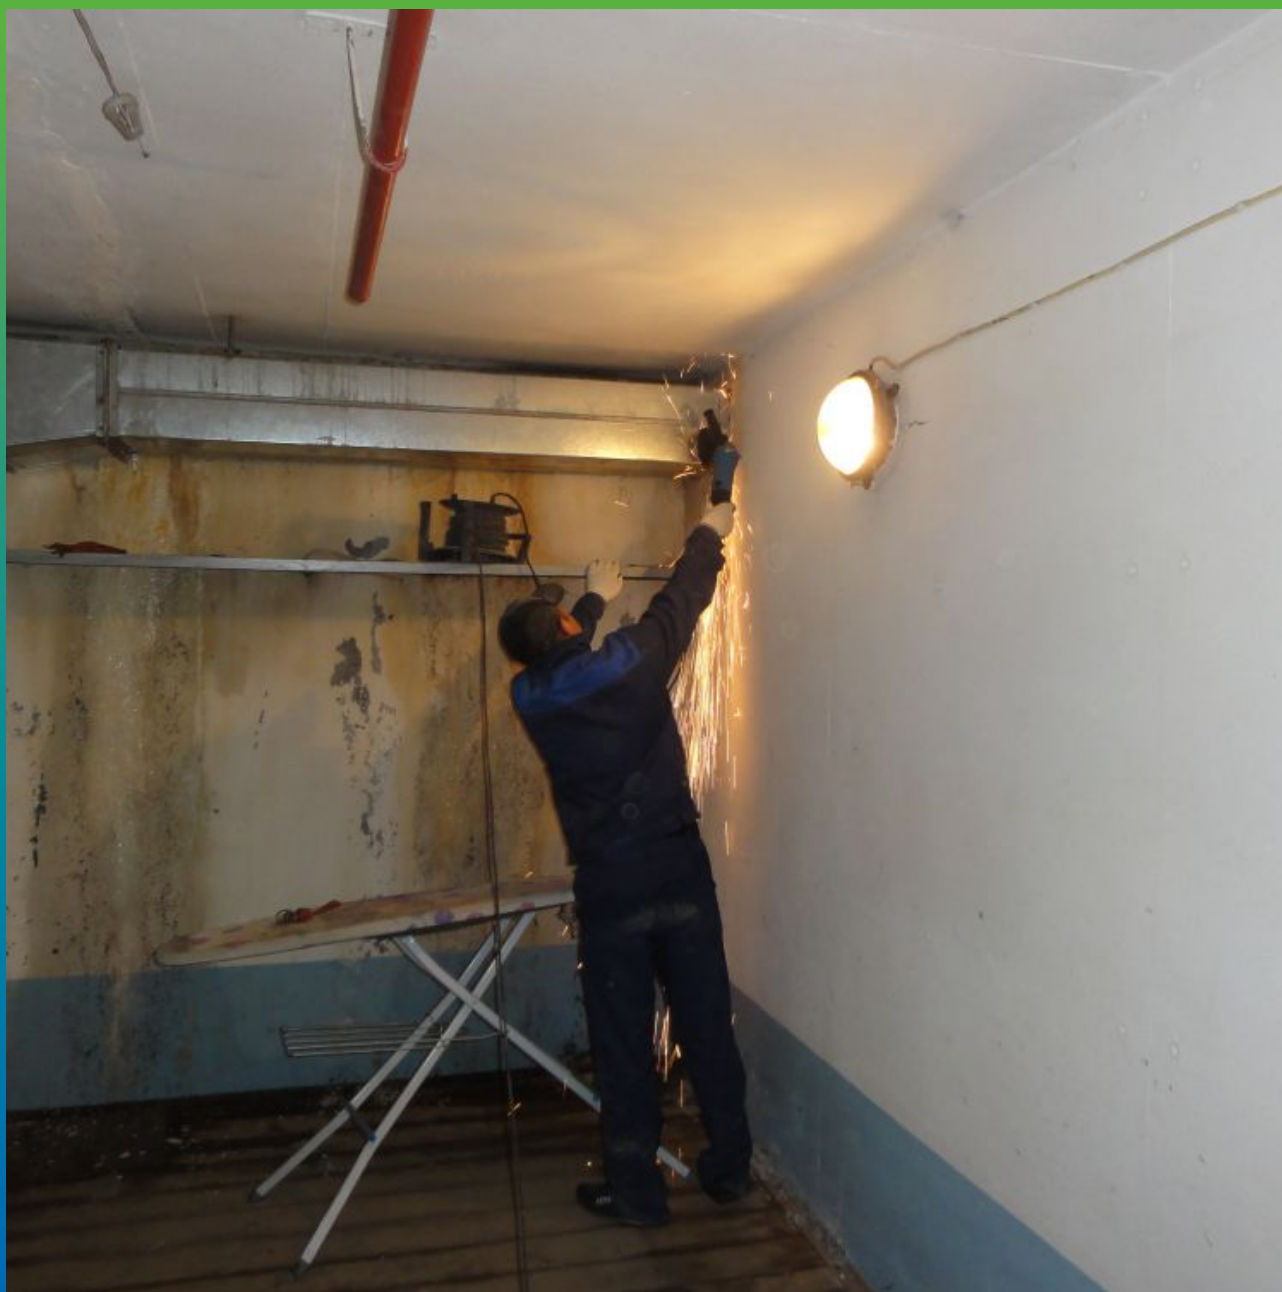
Демонтаж конструкций для подступа ко шву

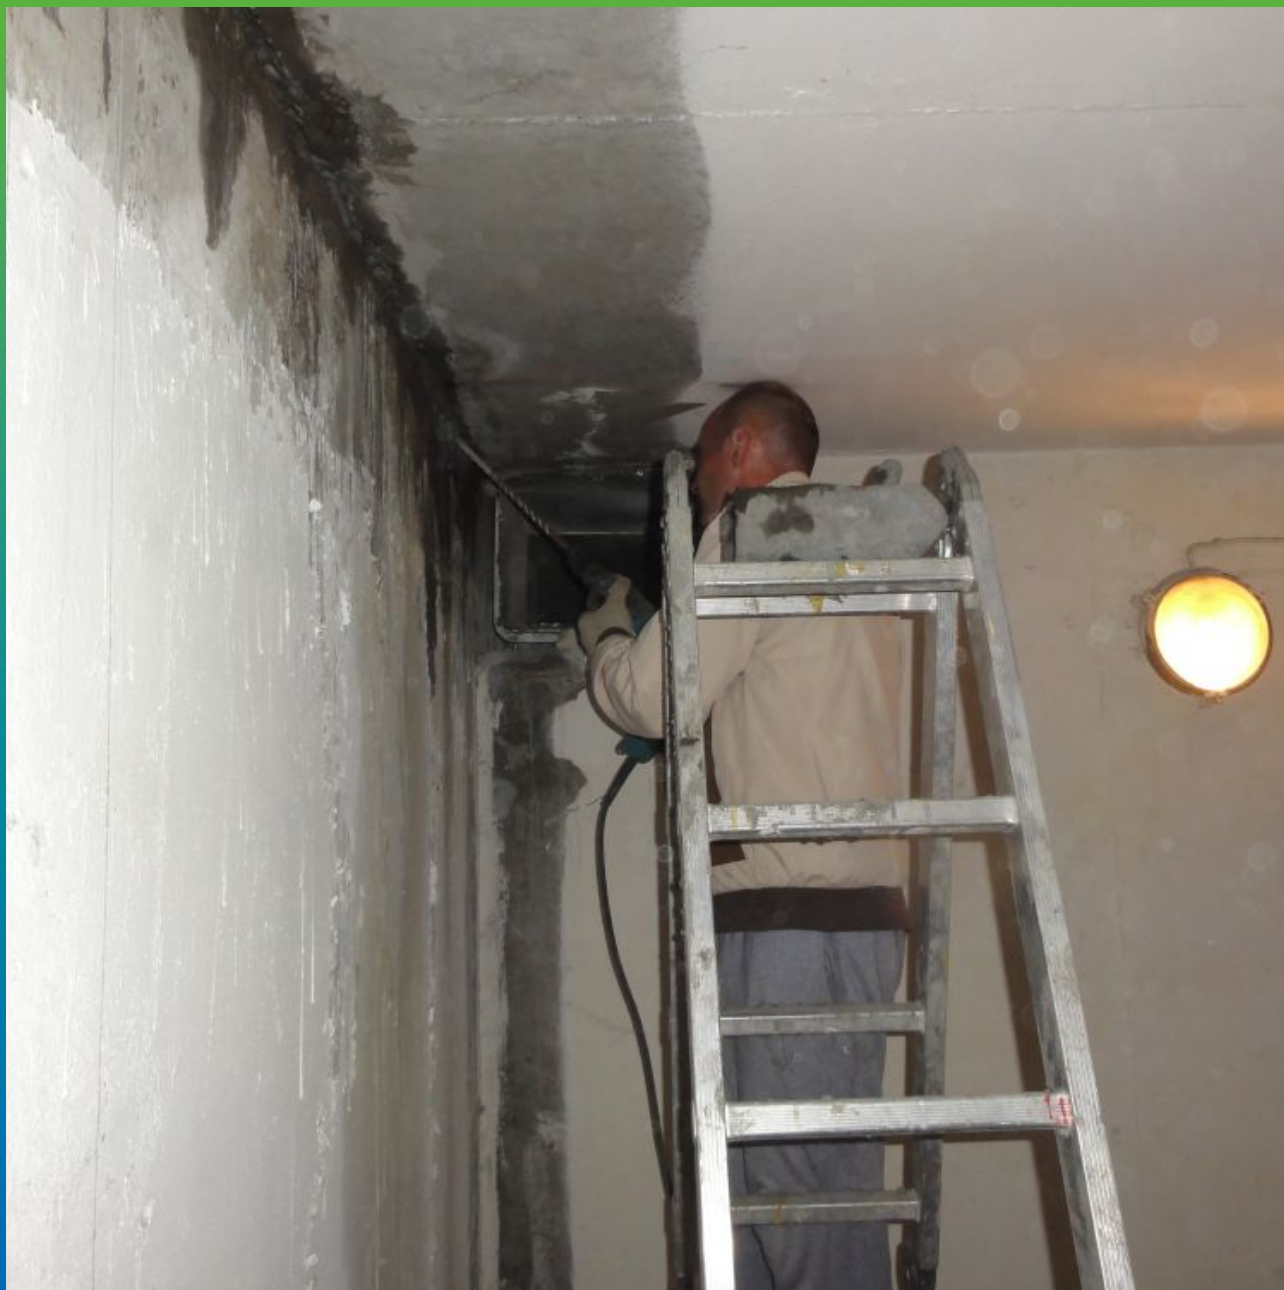
Расшивка швов и их подготовка

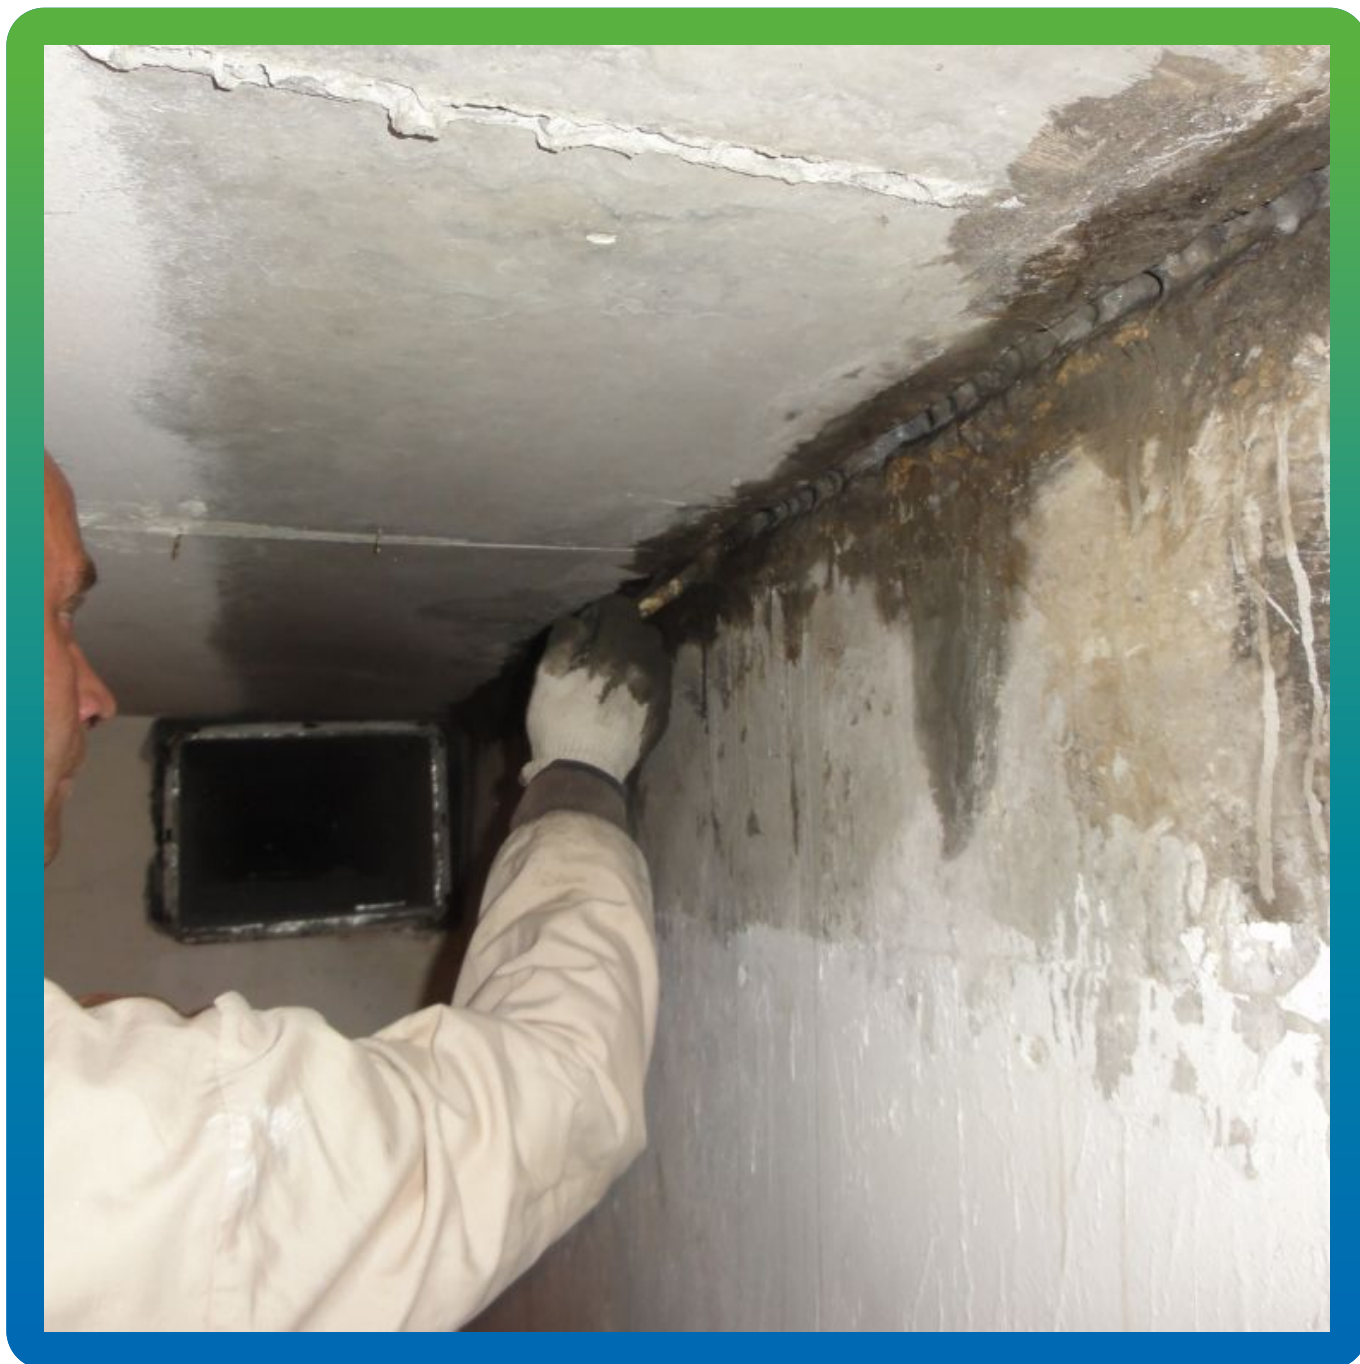
Грунтовка швов раствором Максрест

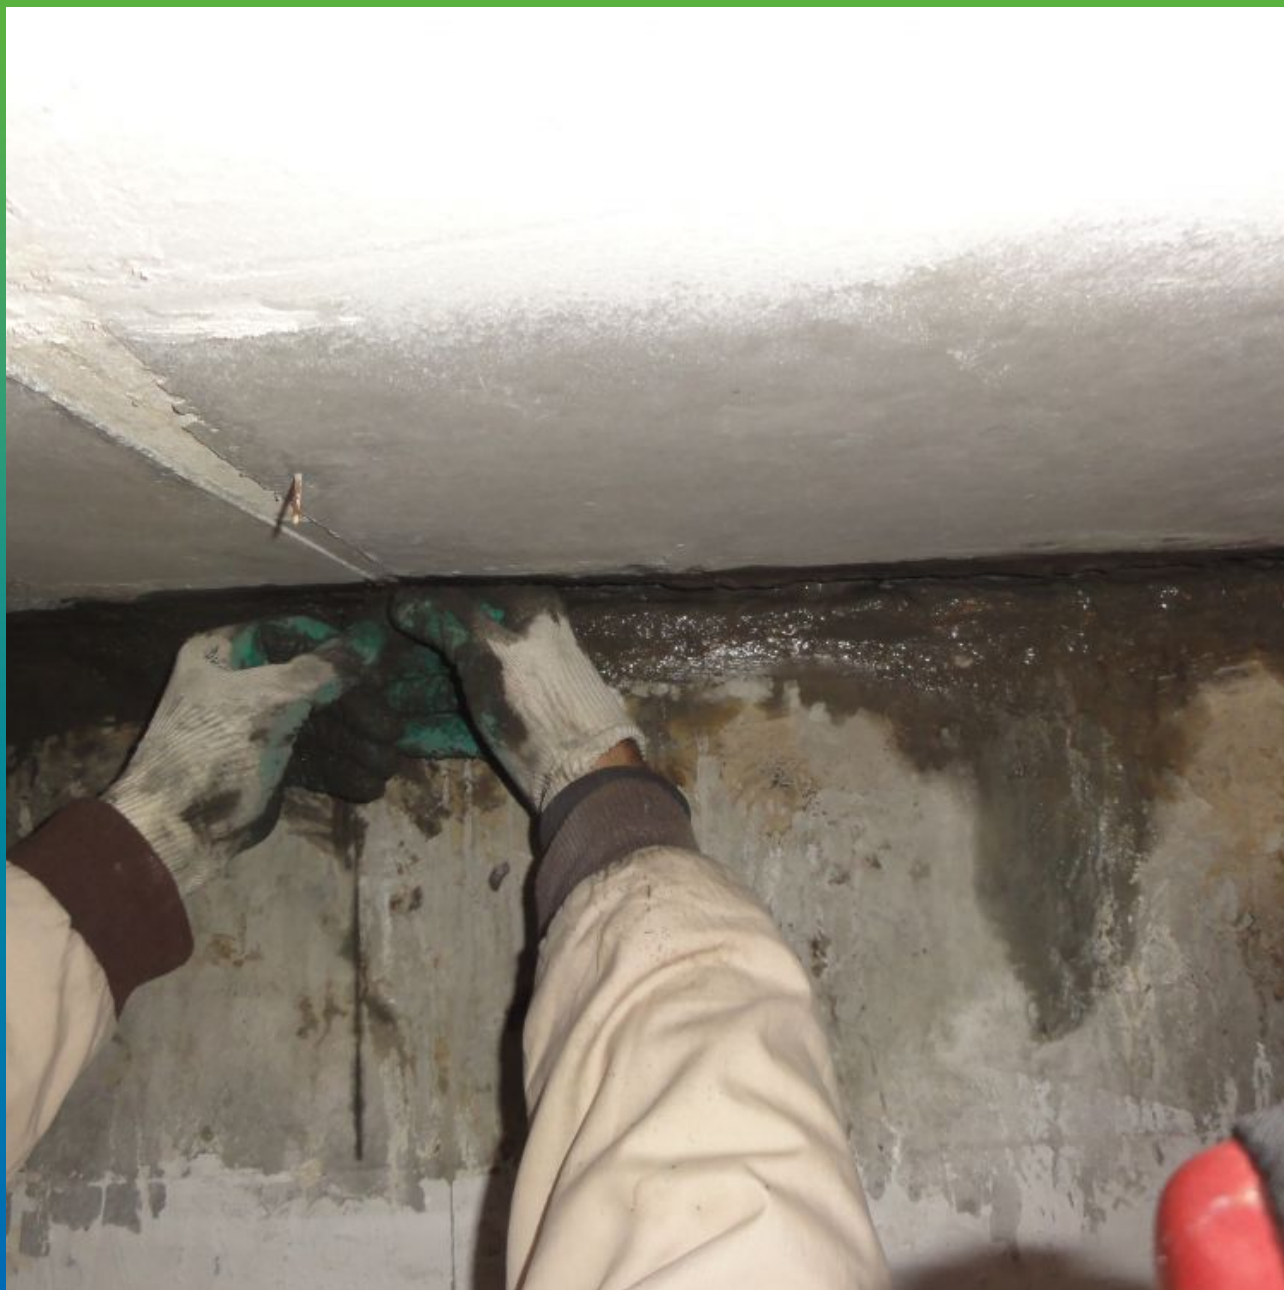
Чеканка швов ремонтным составом Максрест, водонасыщенных швов гидравлическим полимер-цементом Максплаг

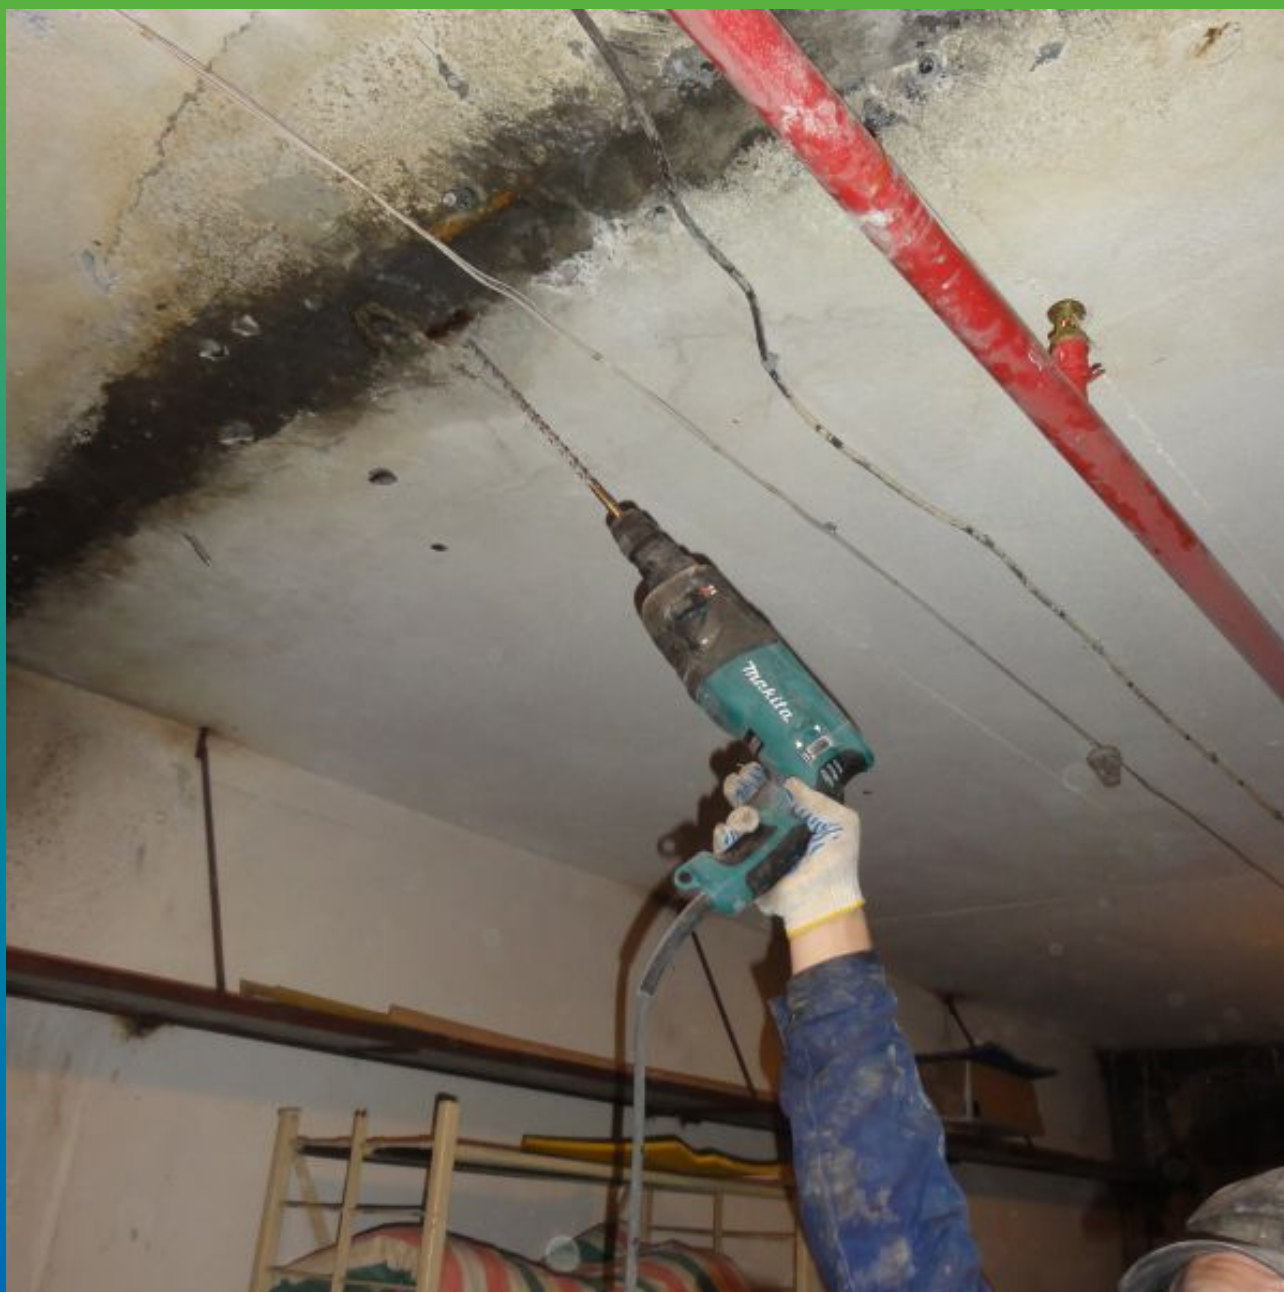
Сверление шпуров пересекающих швы и сетки возможных трещин

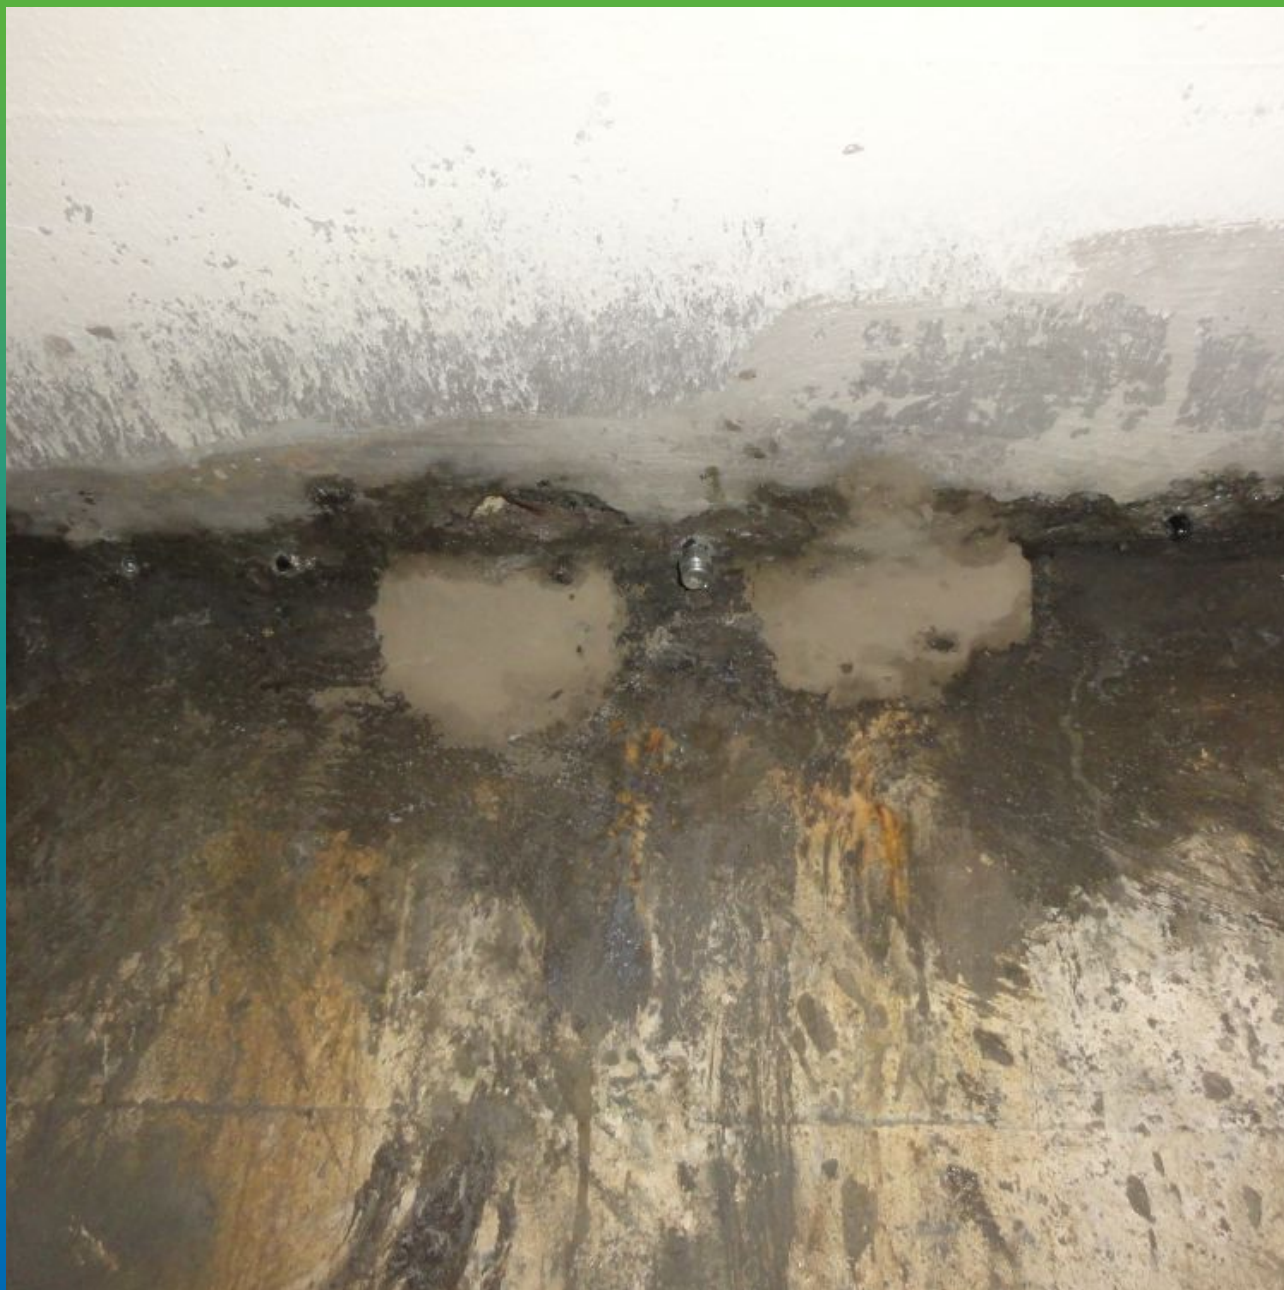
Установка инъекционных пакеров

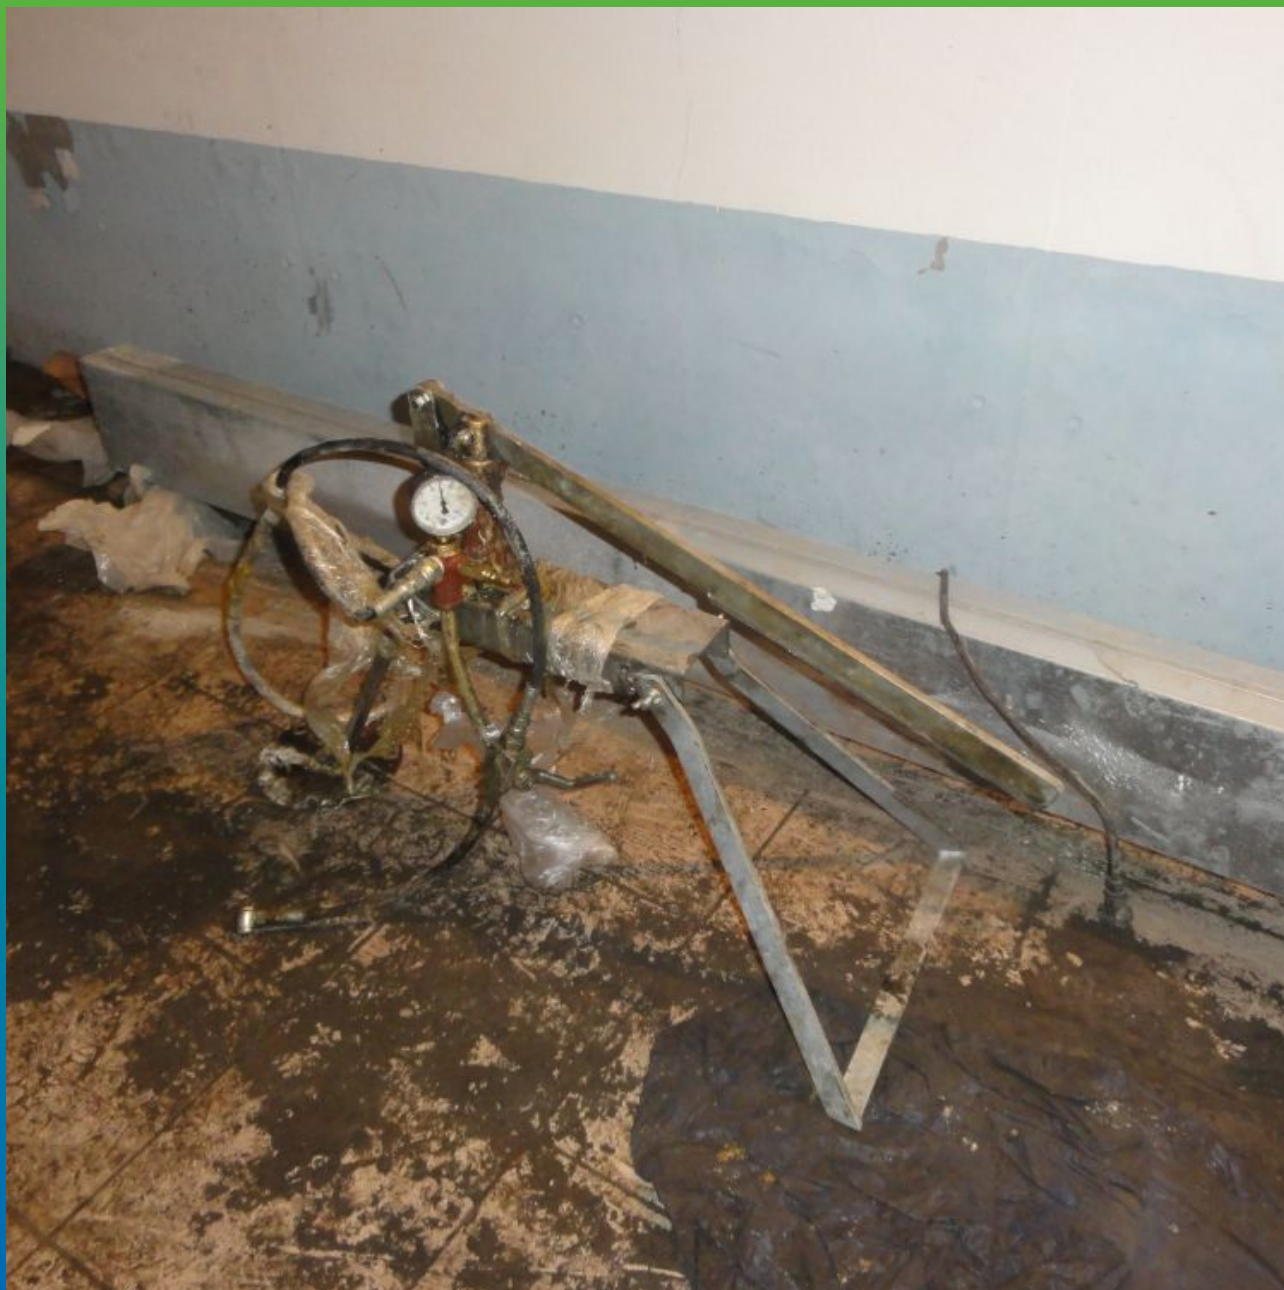
Проверка оборудования перед началом инъецирования

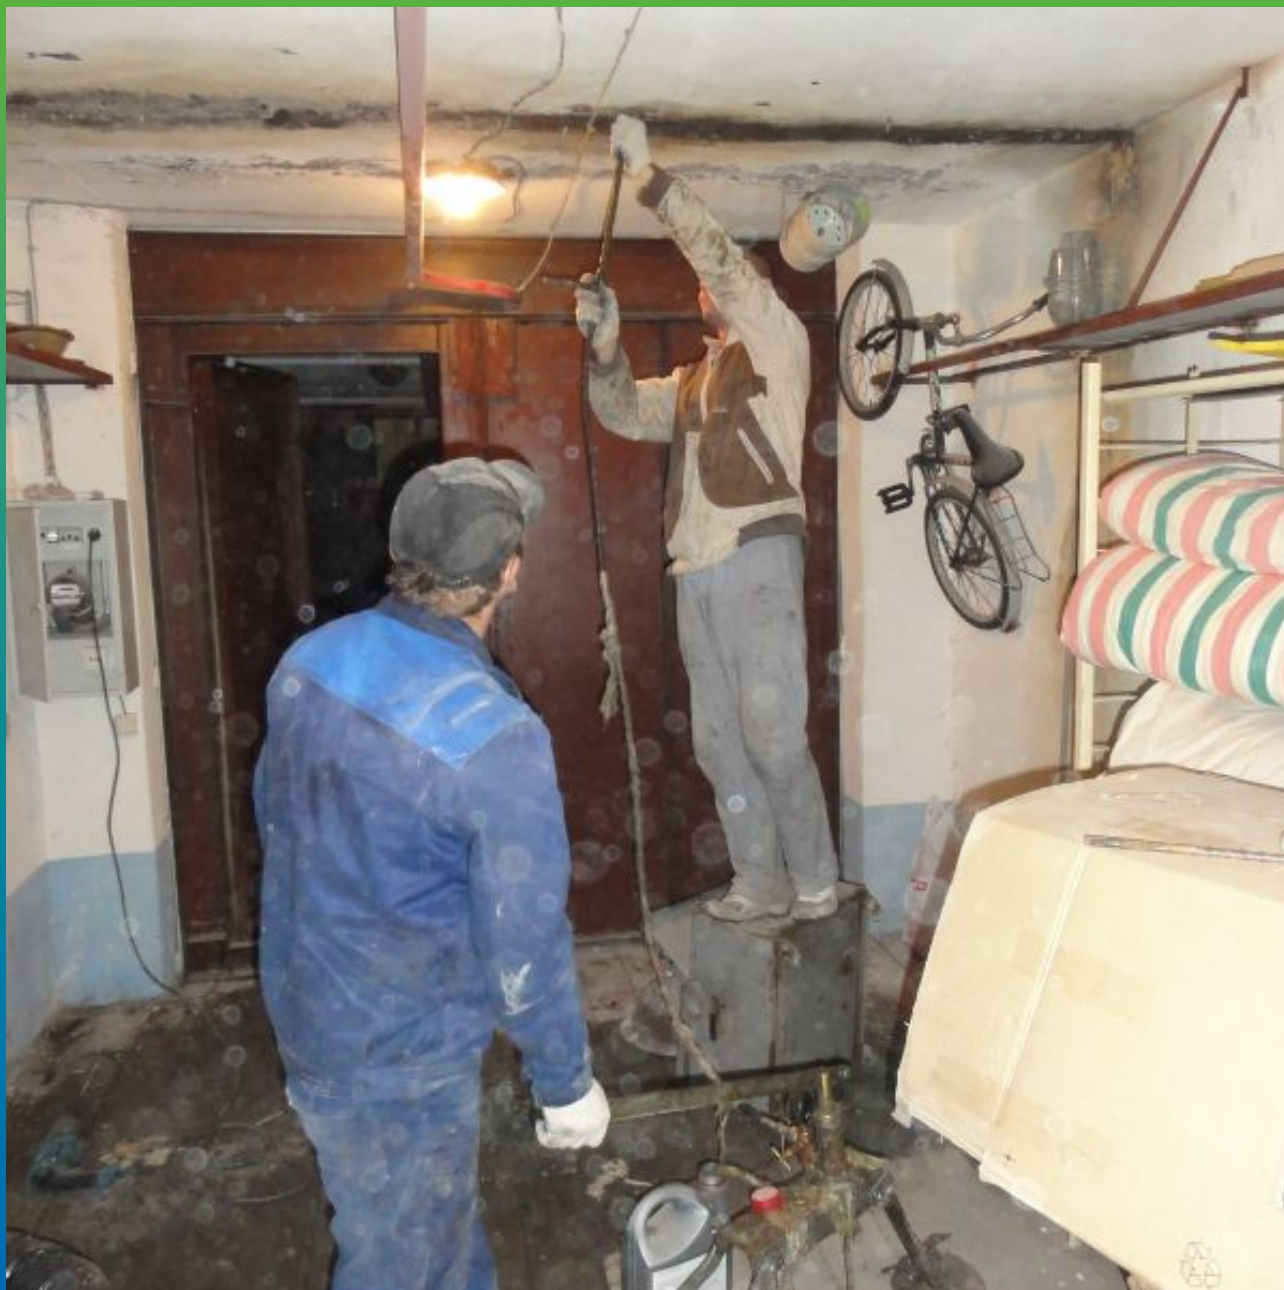
Процесс инъектирования первой стадии - остановка течи и гидроизоляция швов вспенивающейся полиуретановой смолой Манопур С

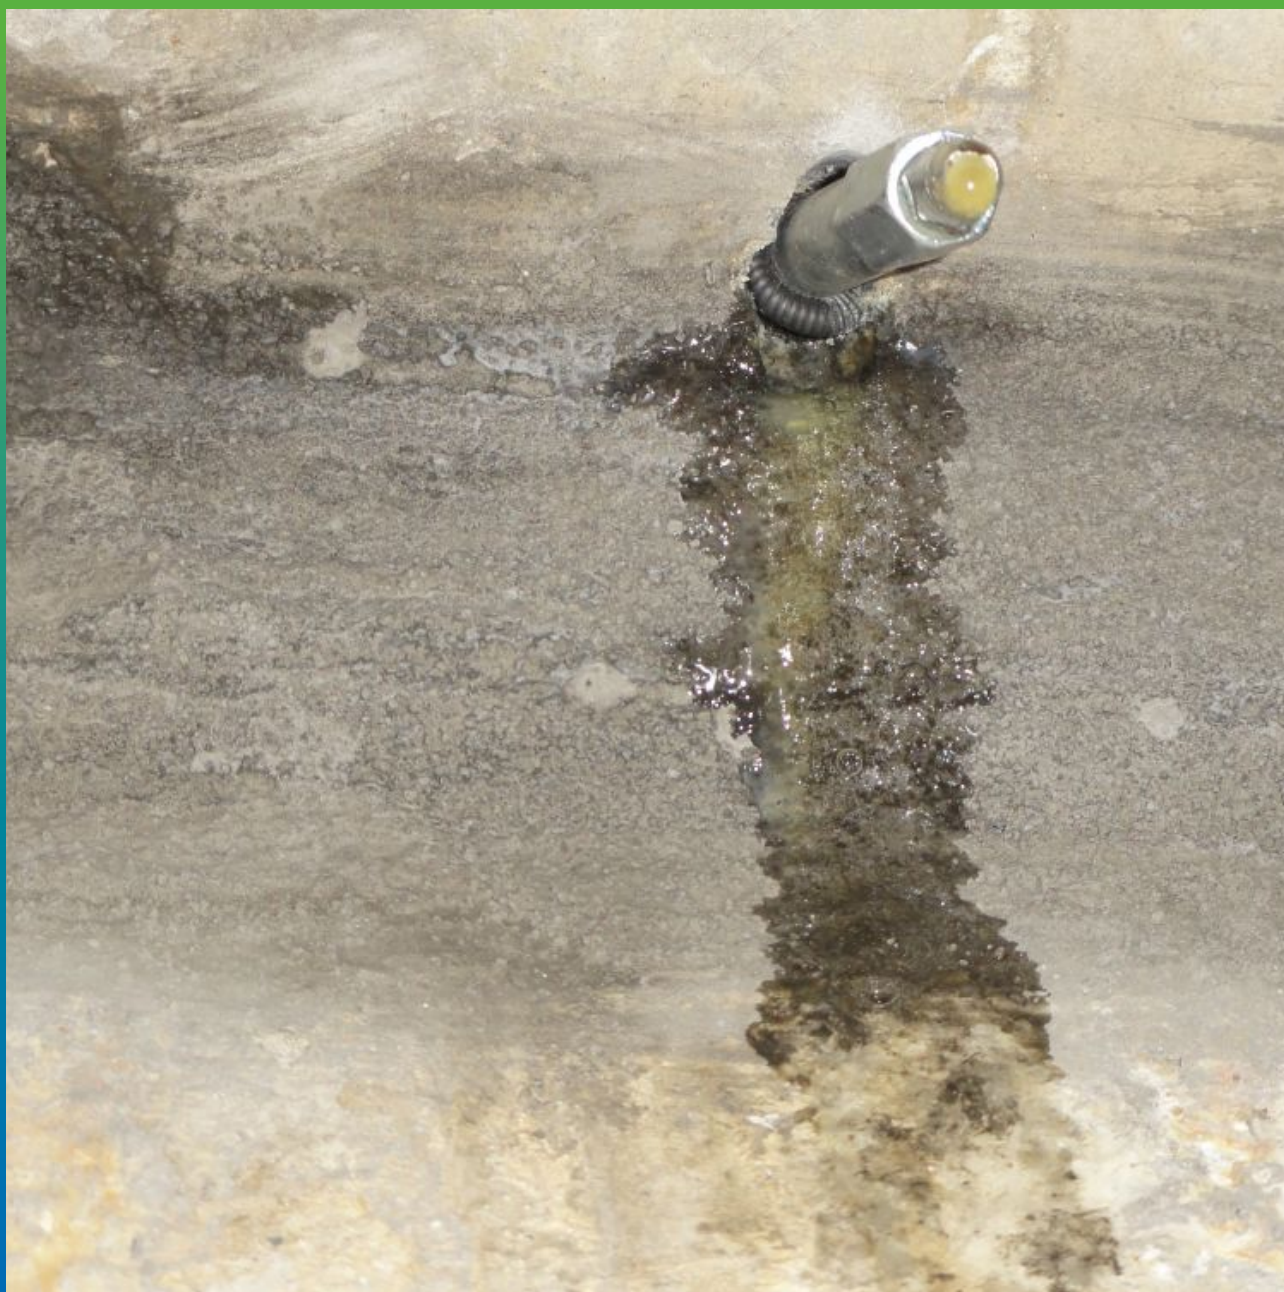
Процесс инъектирования второй стадии в те же пакеры - создание напорной пробки швов не вспенивающейся полиуретановой смолой Манопур 143

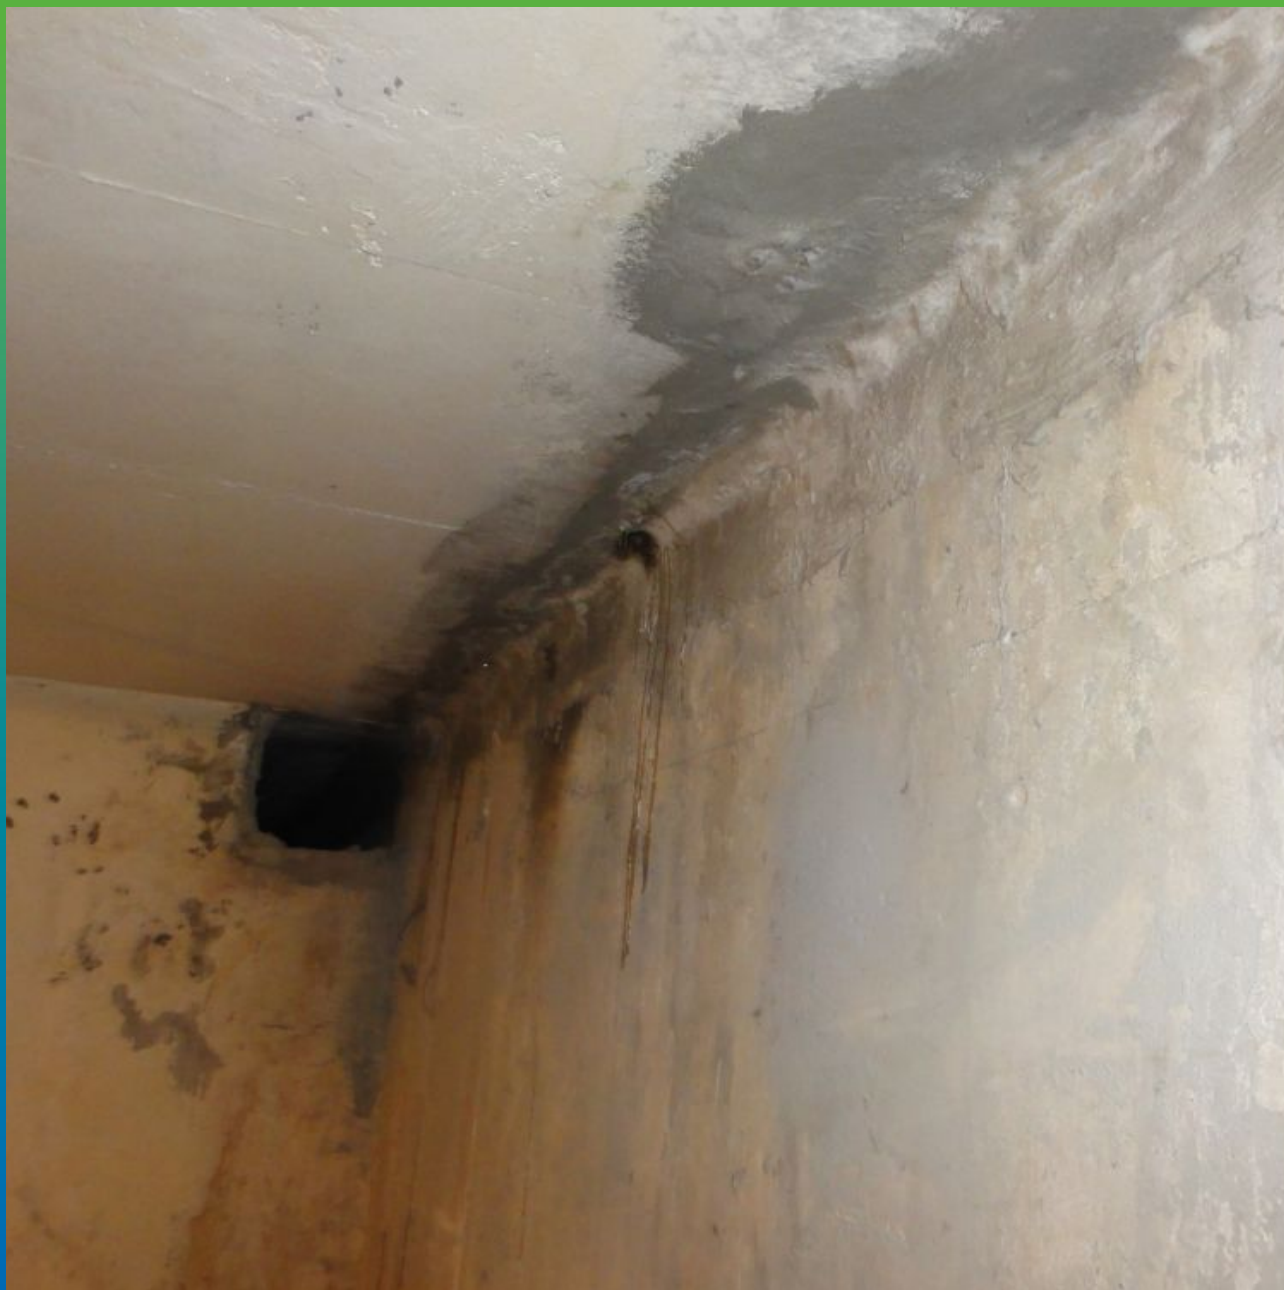
Удаление пакеров. Заделка шпуров ремонтным составом Максрест, и устройство гидроизоляционного эластичного покрытия Макссил Флекс.

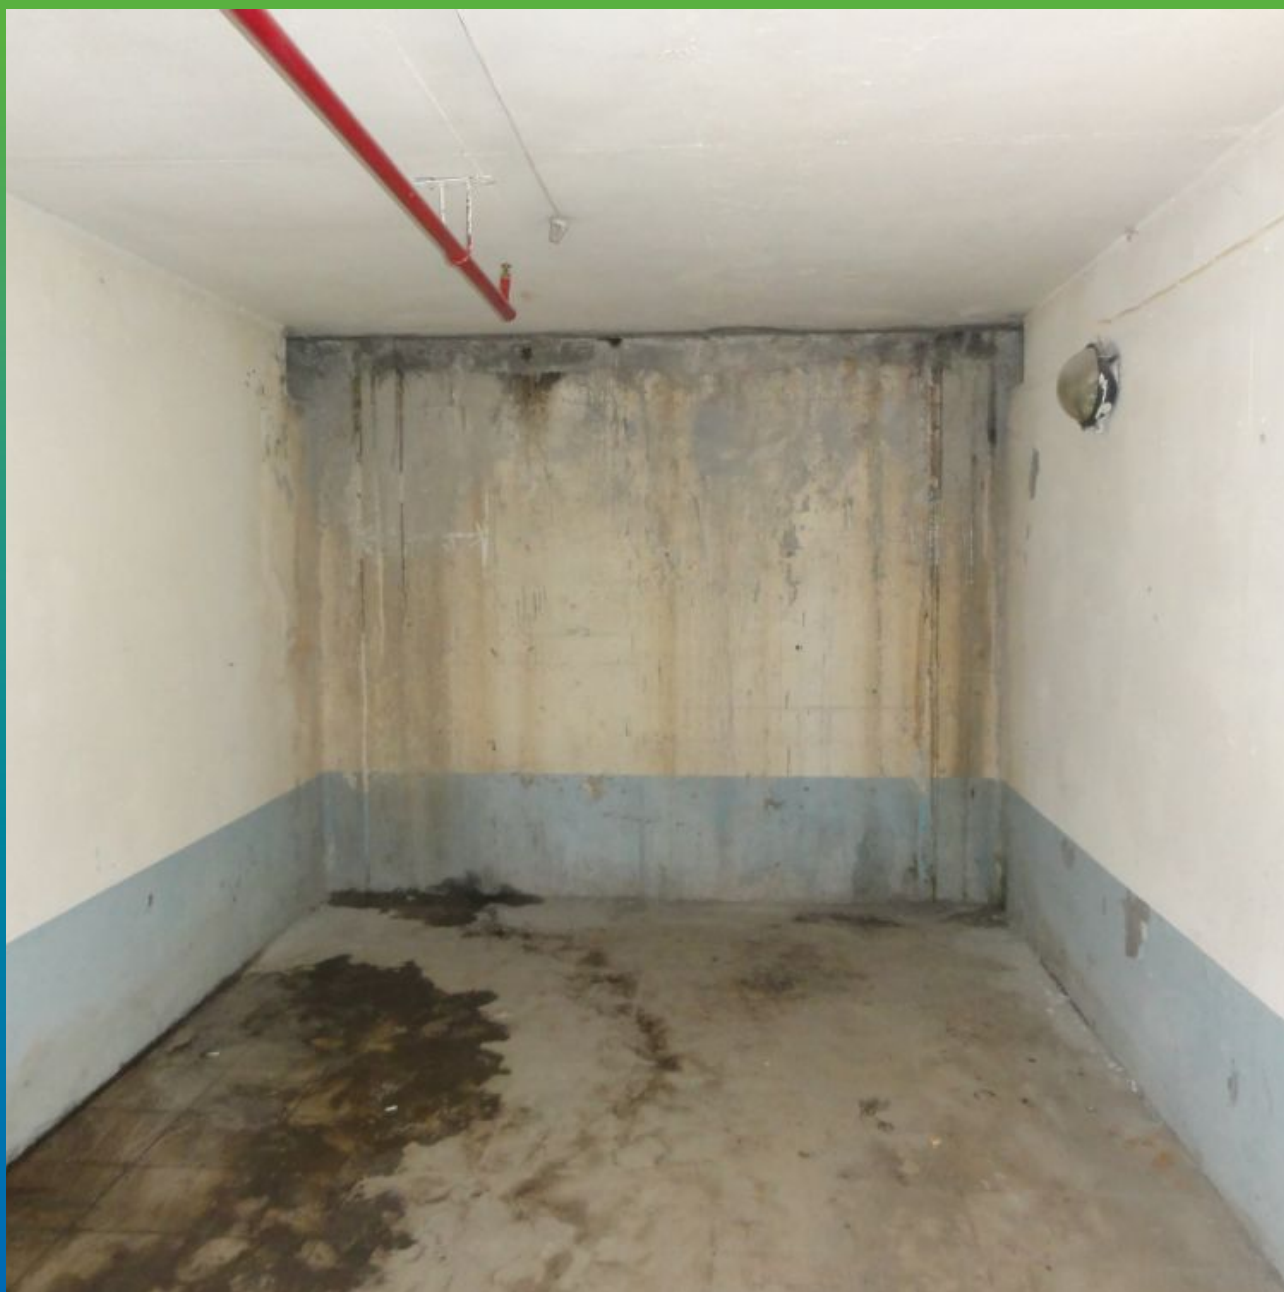
Итоговый результат. Полностью устранены течи по деформационному шву и предполагаемым сеткам трещин.
