Картотека выполненных объектов

РЕМОНТ ЗДАНИЯ ПО УЛ. ГЕРОЕВ ХАСАНА  
75

Инъектирование и гидроизоляция  
фундаментной части

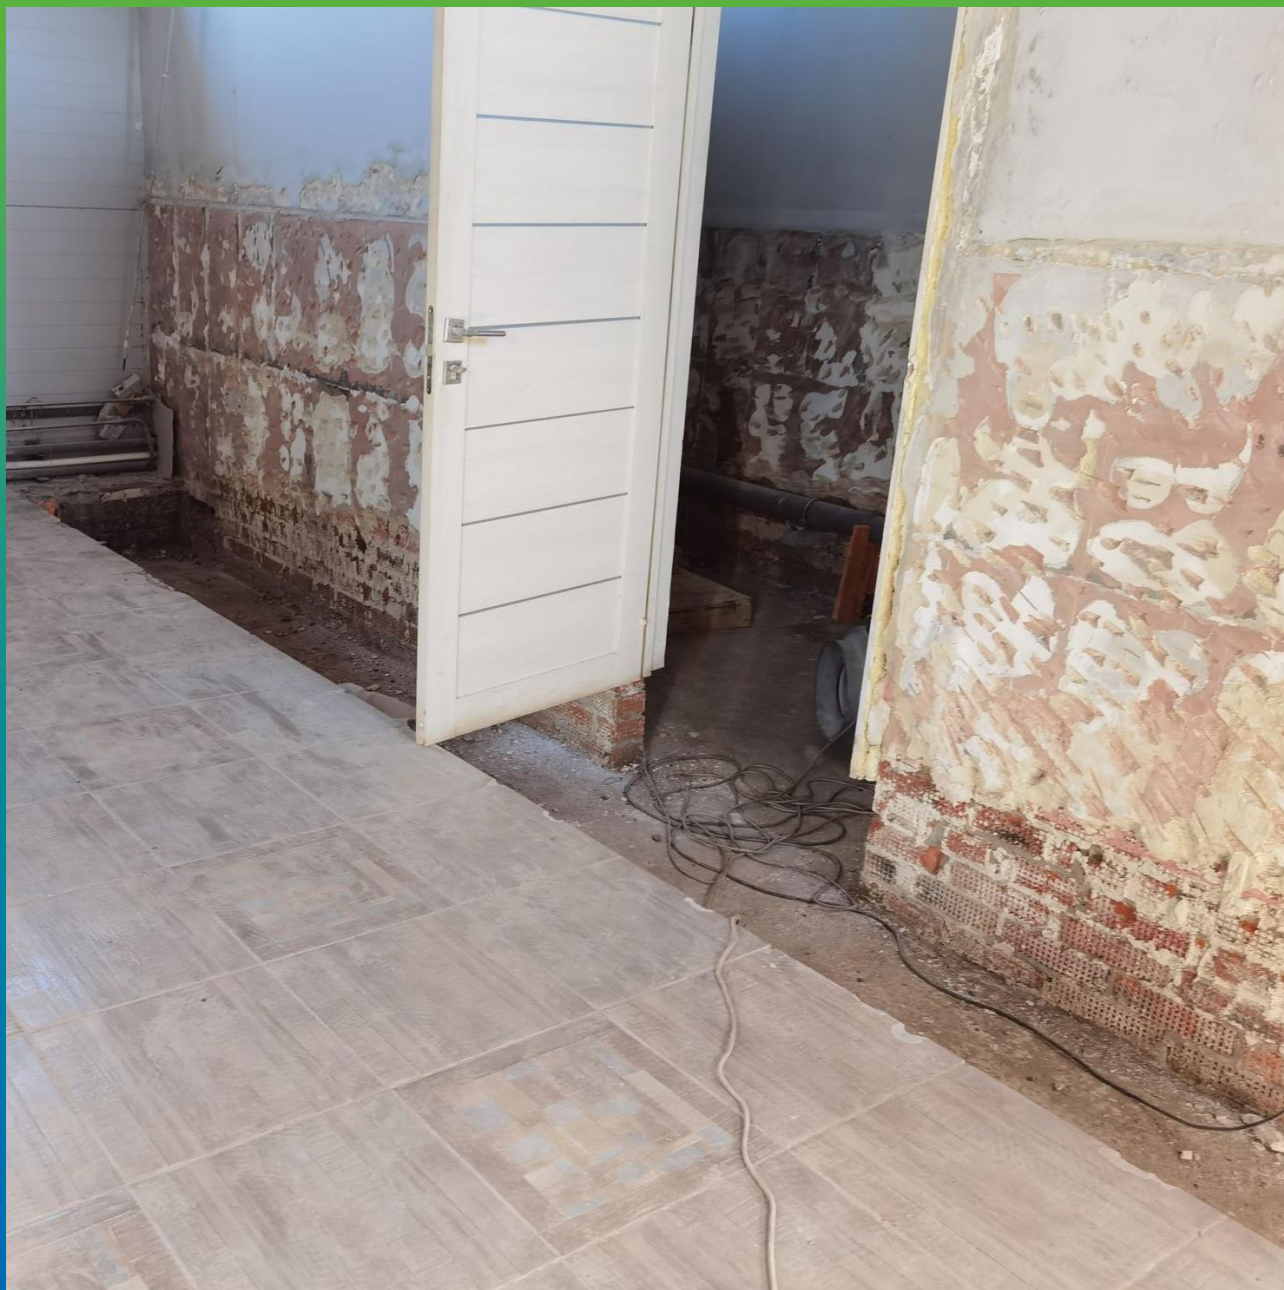
Дефекты: отслоения краски, штукатурки под влиянием капиллярного подсоса воды и последующего намокания стен

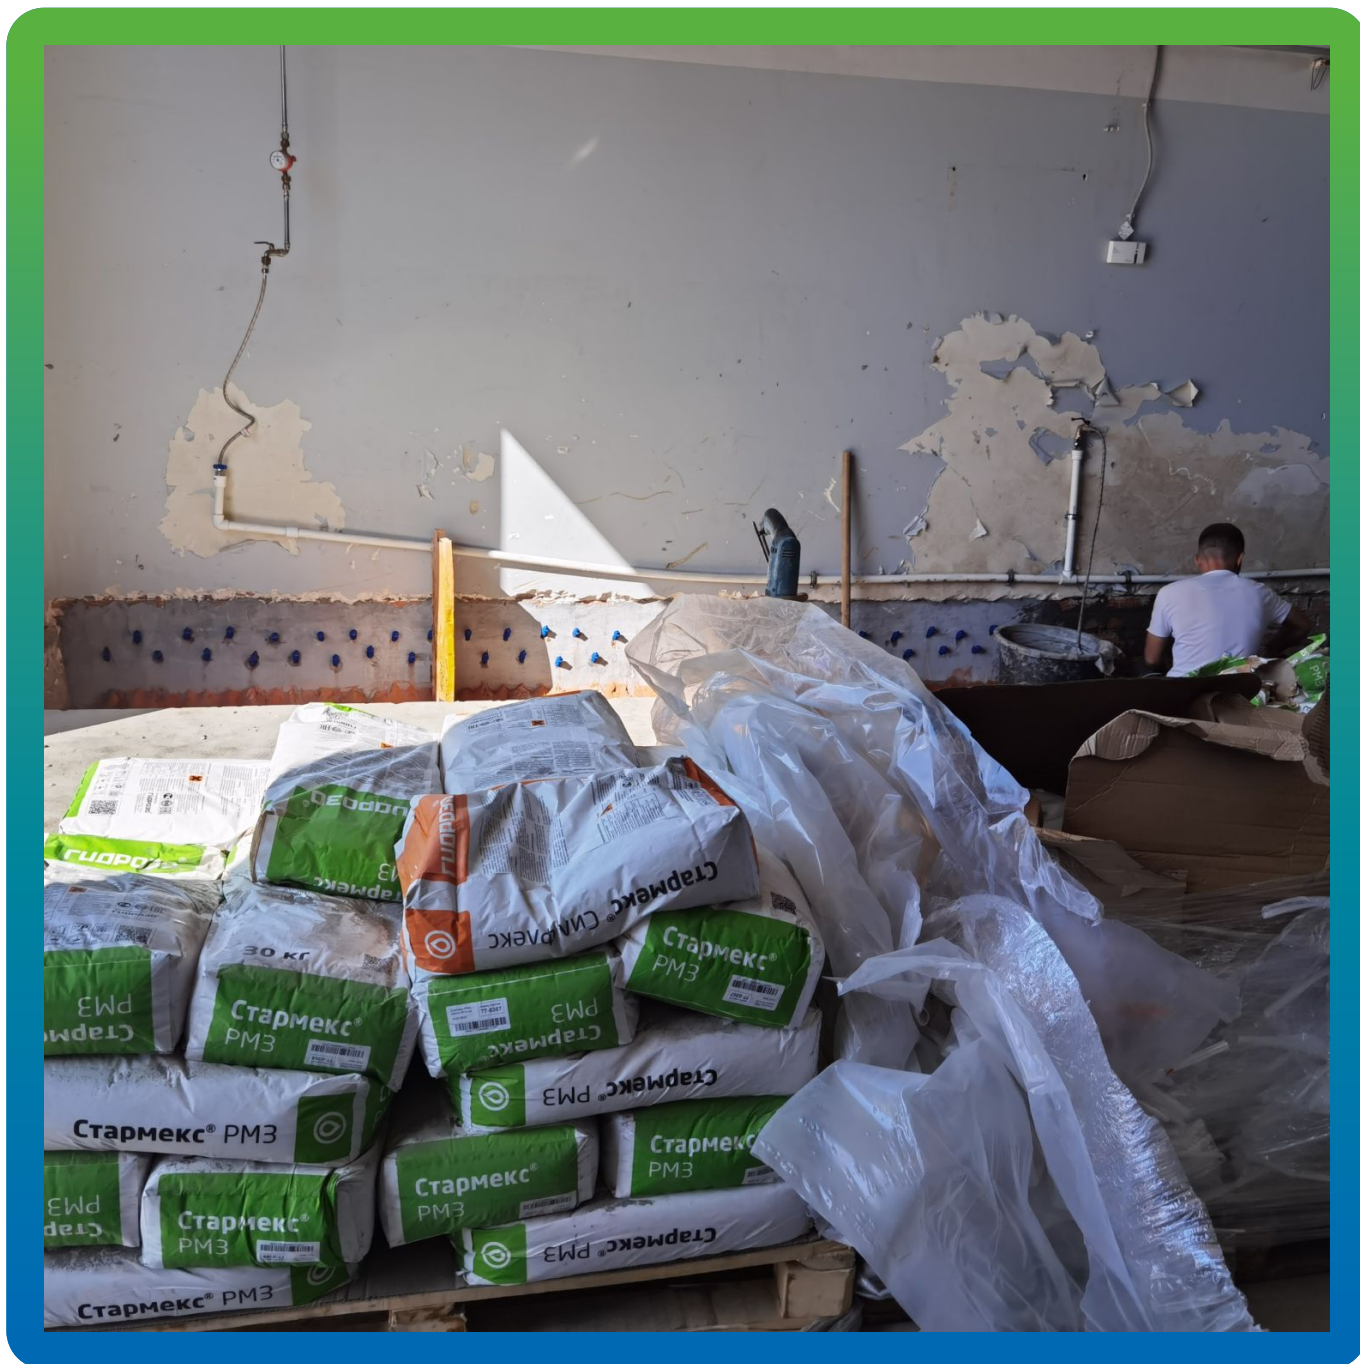
Материалы производства ООО «ГИДРОЗО» на объекте

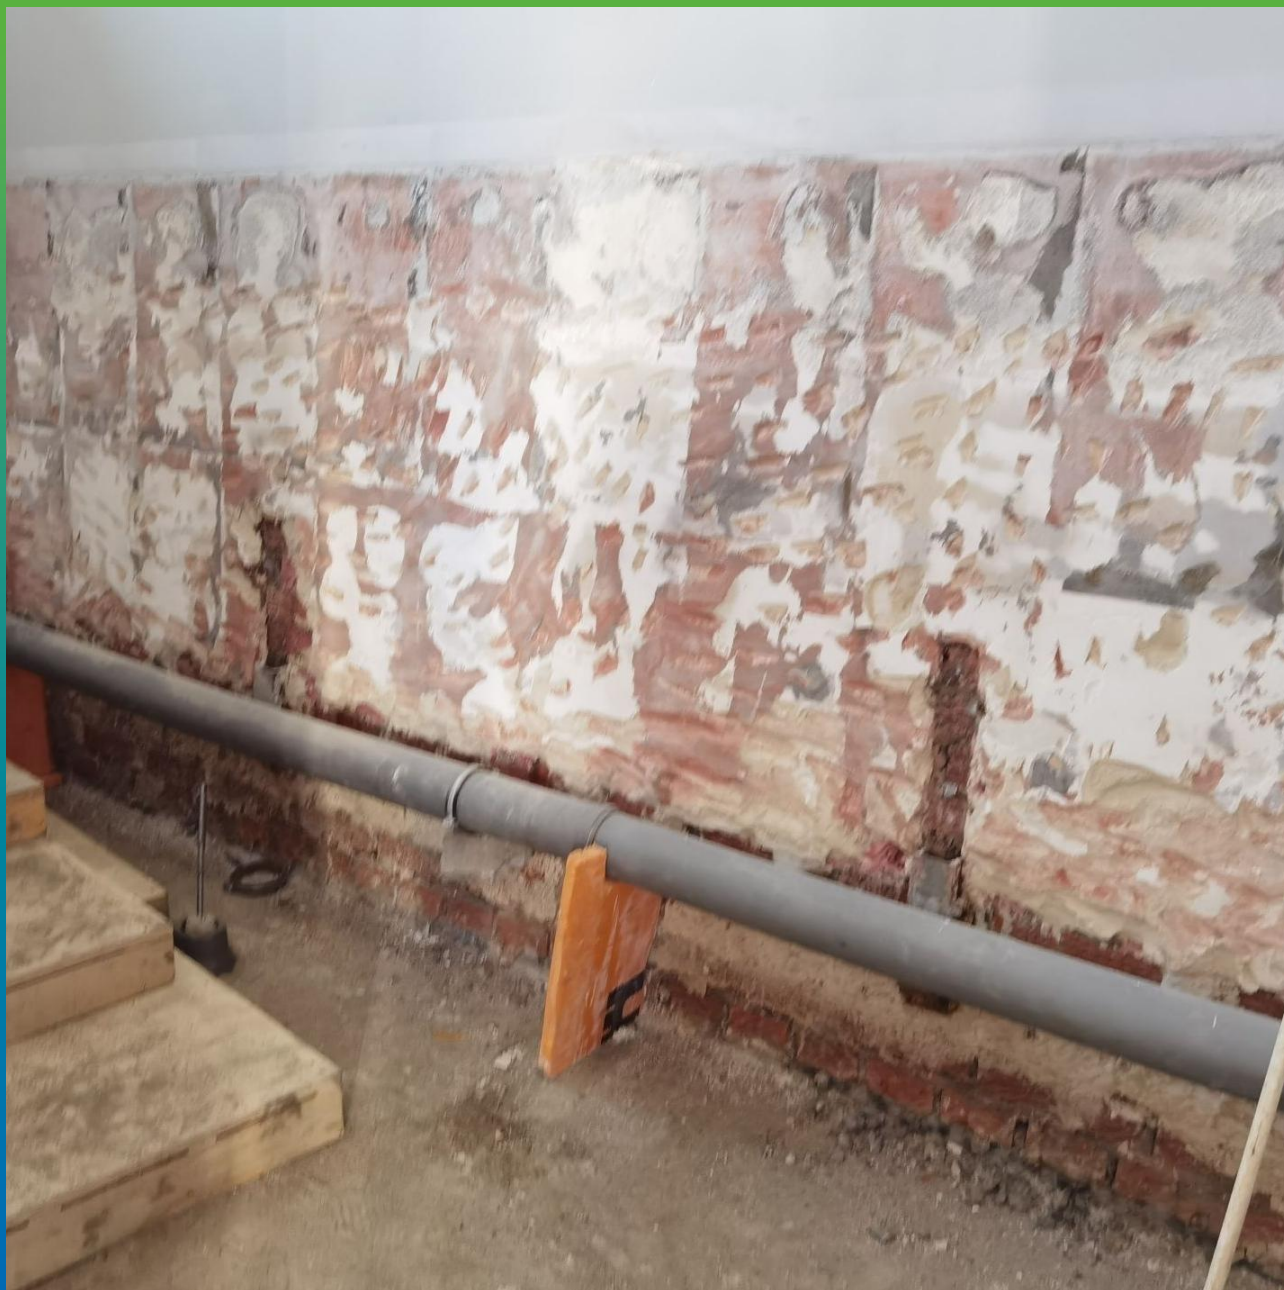
Отбивка старой штукатурки, удаление дефектной краски

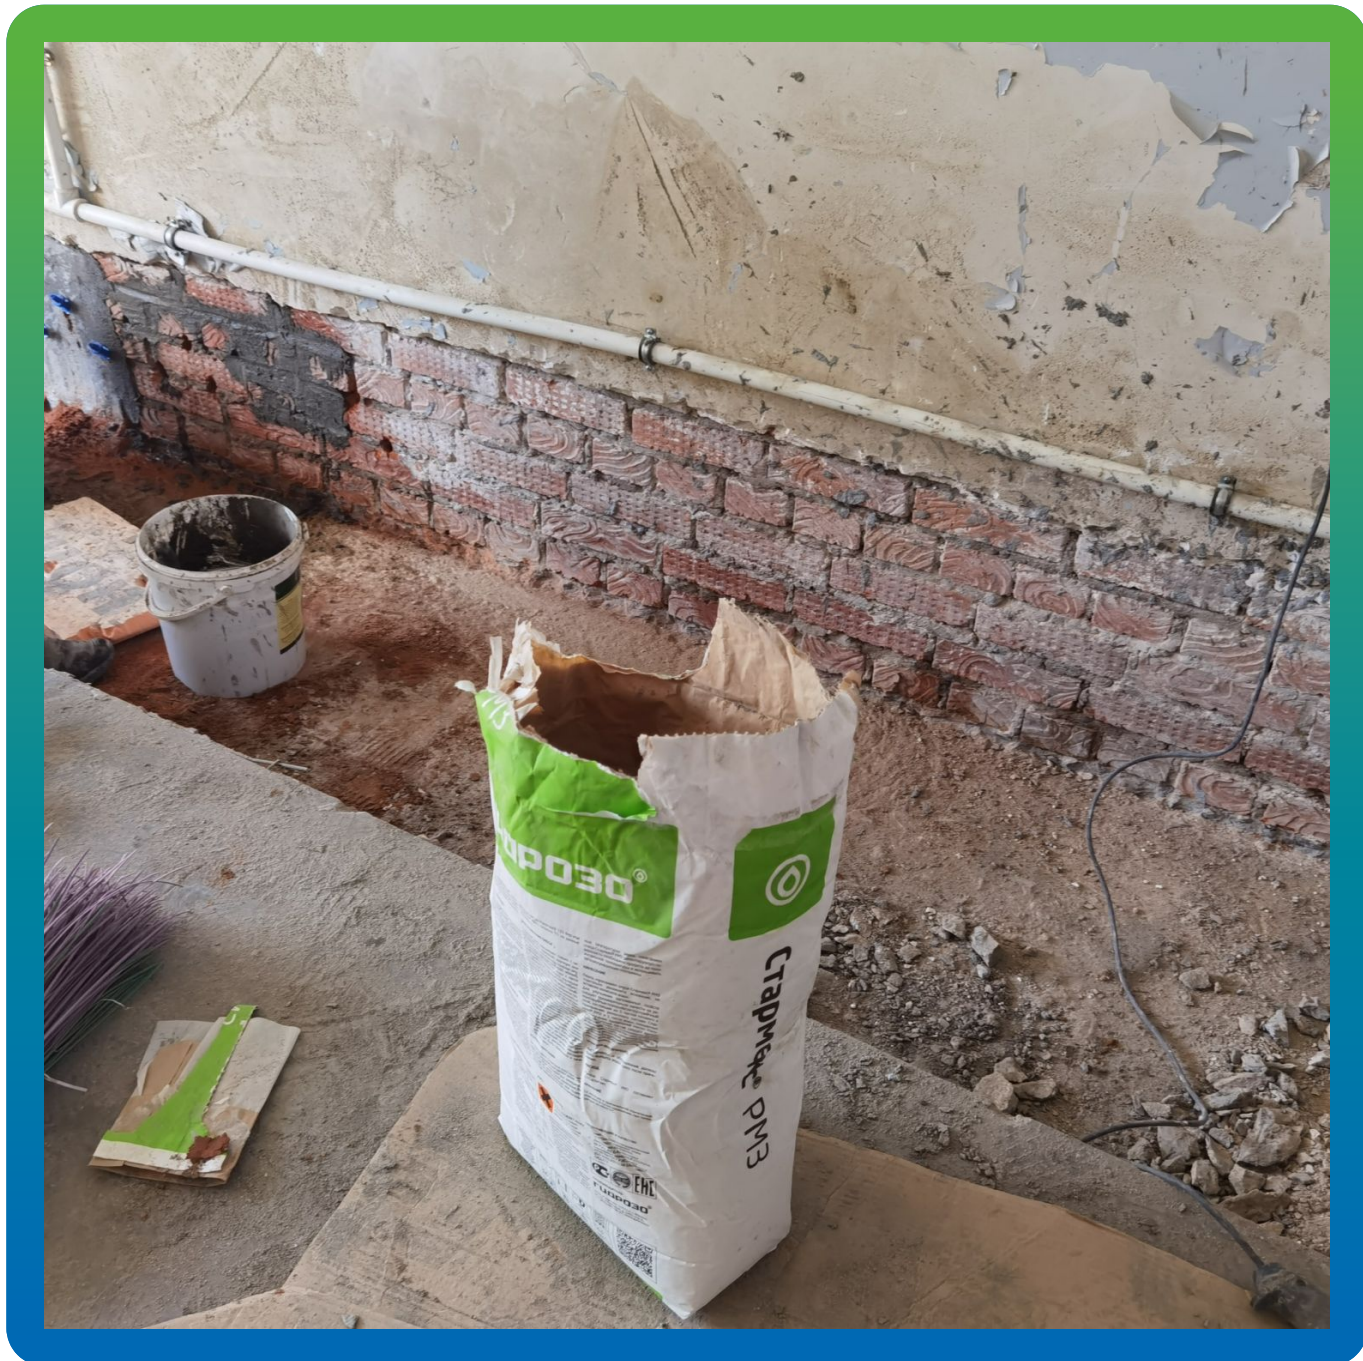
Ремонт швов кладки Стармекс РМЗ

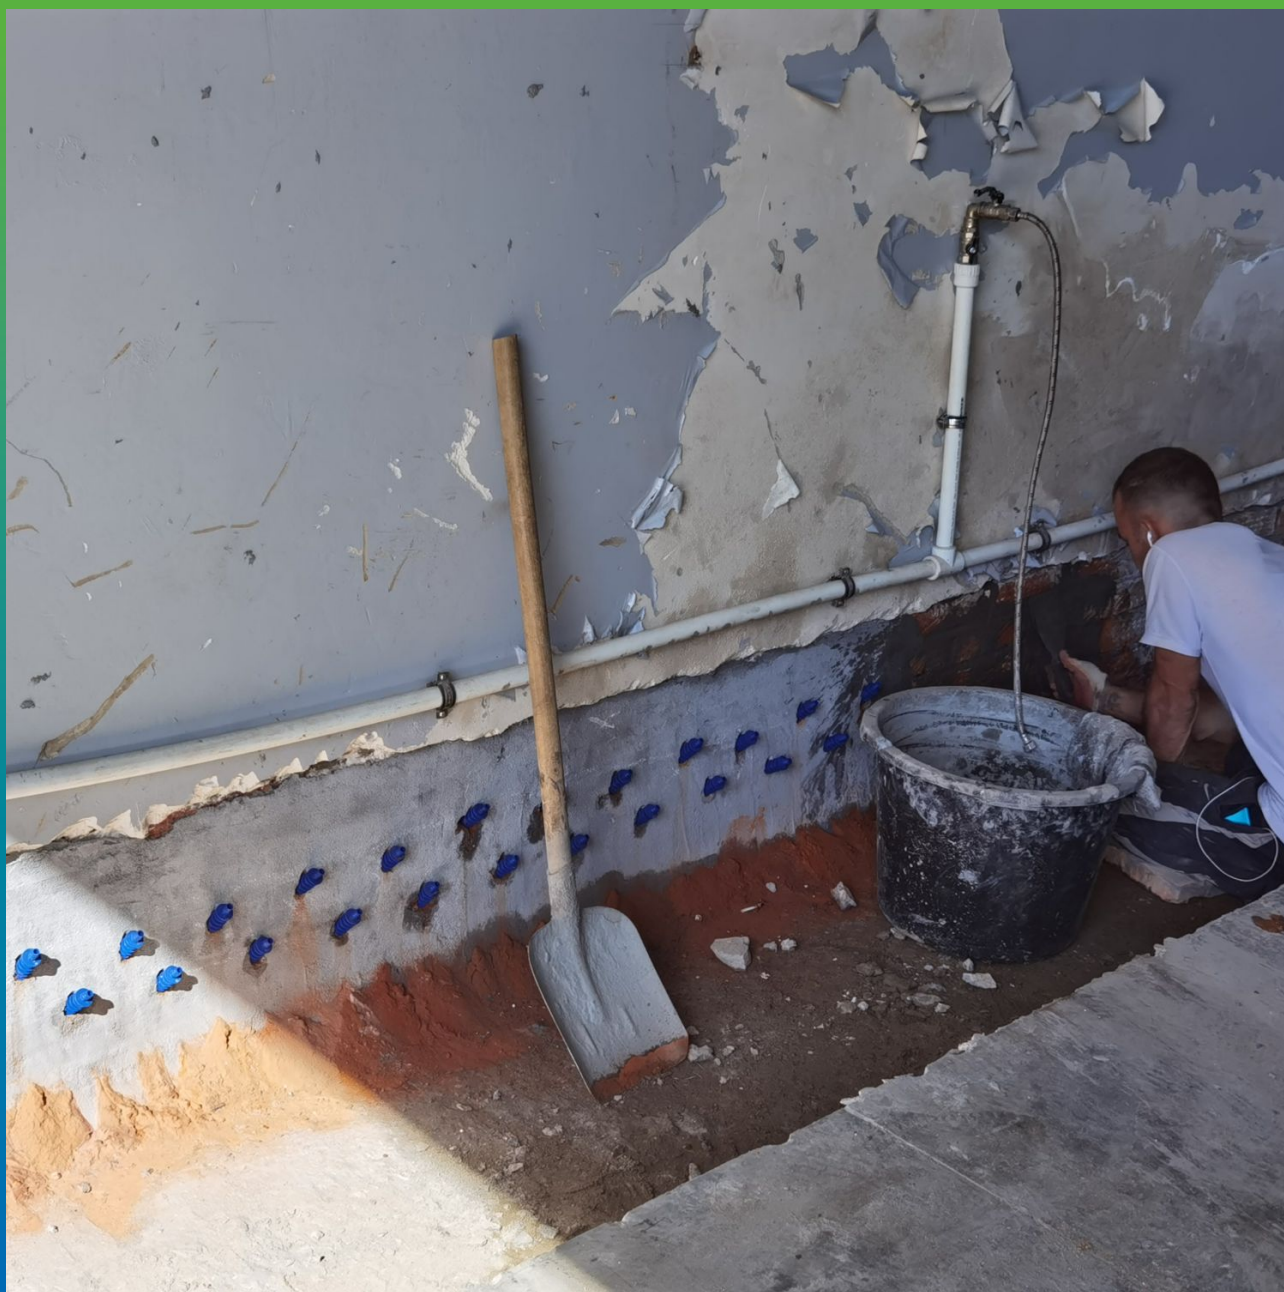
Установка пакеров БМ 2839 в пробуренные шпура с нанесением эластичной гидроизоляции Стармекс Сил Флекс

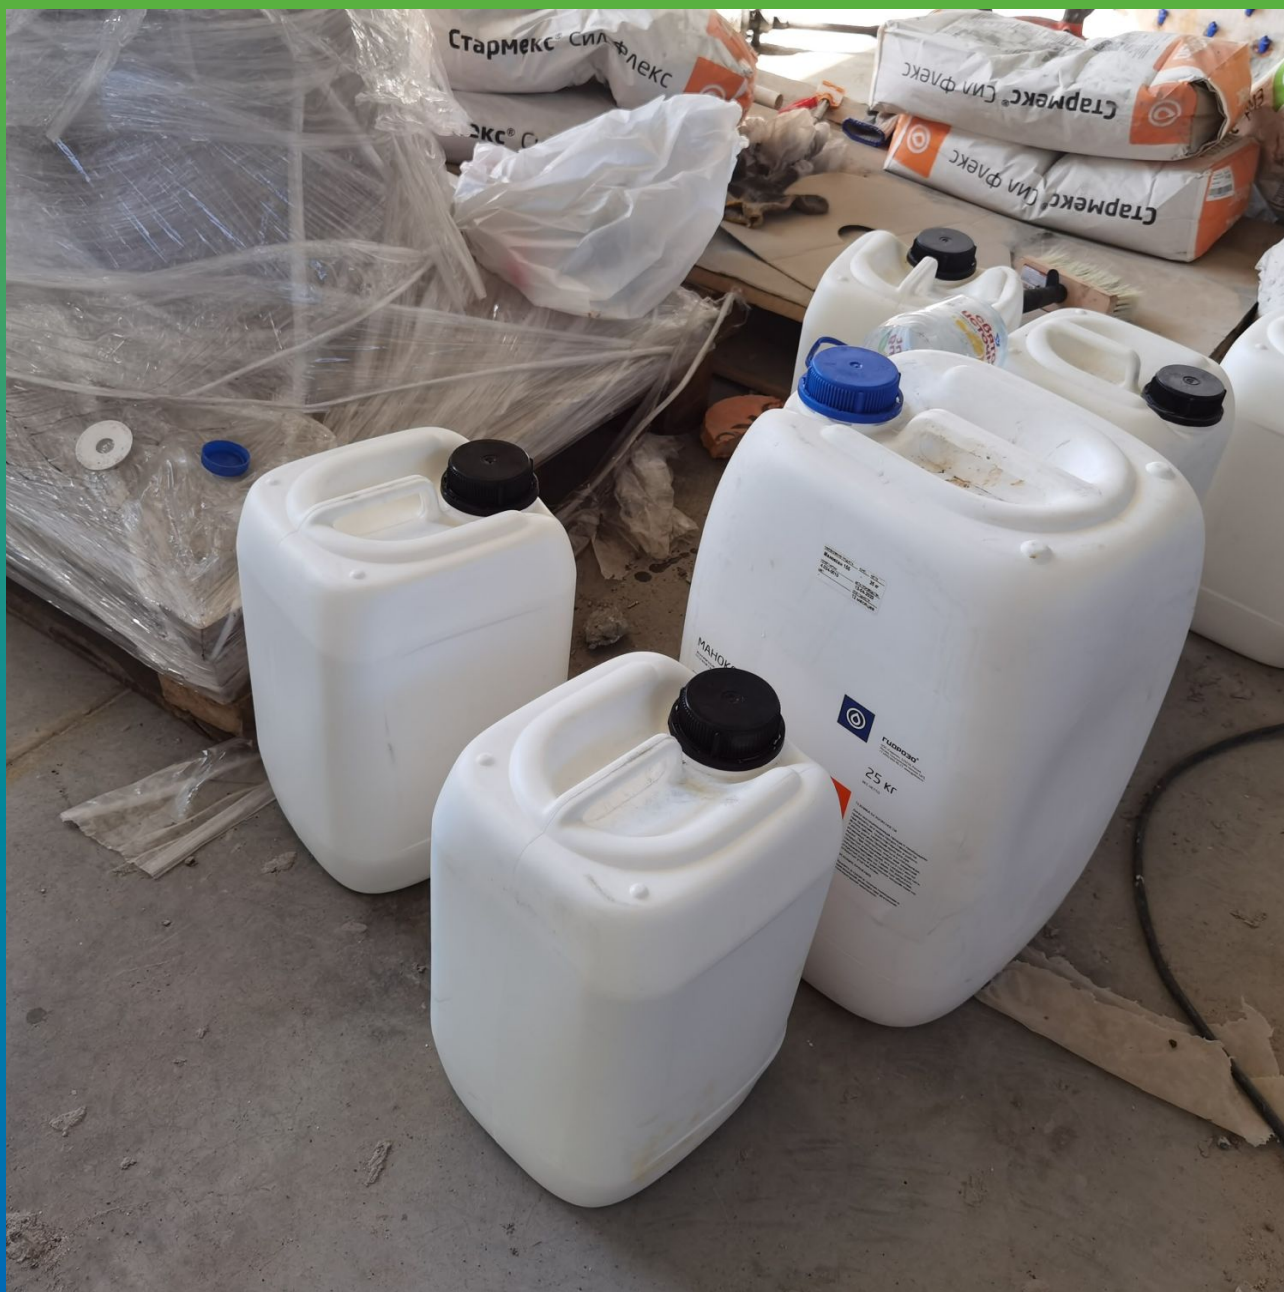
Эластичная 2К гидроизоляция Стармекс Сил Флекс

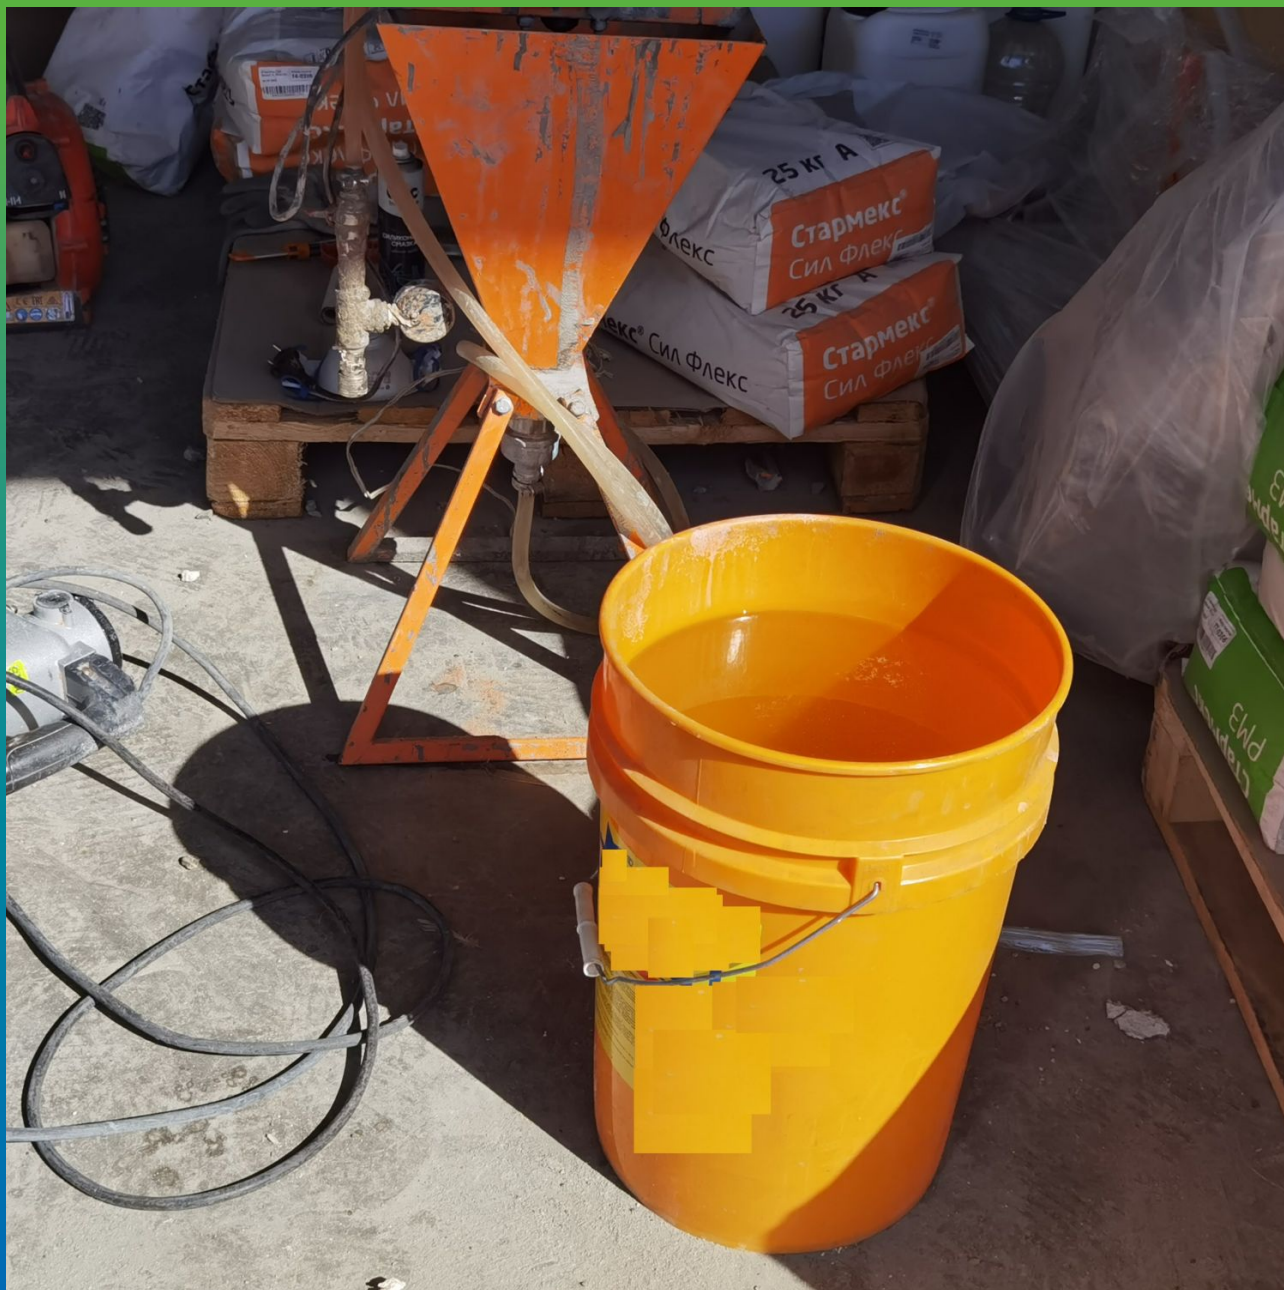
Инъектирование конструкции составом Маноксан 150

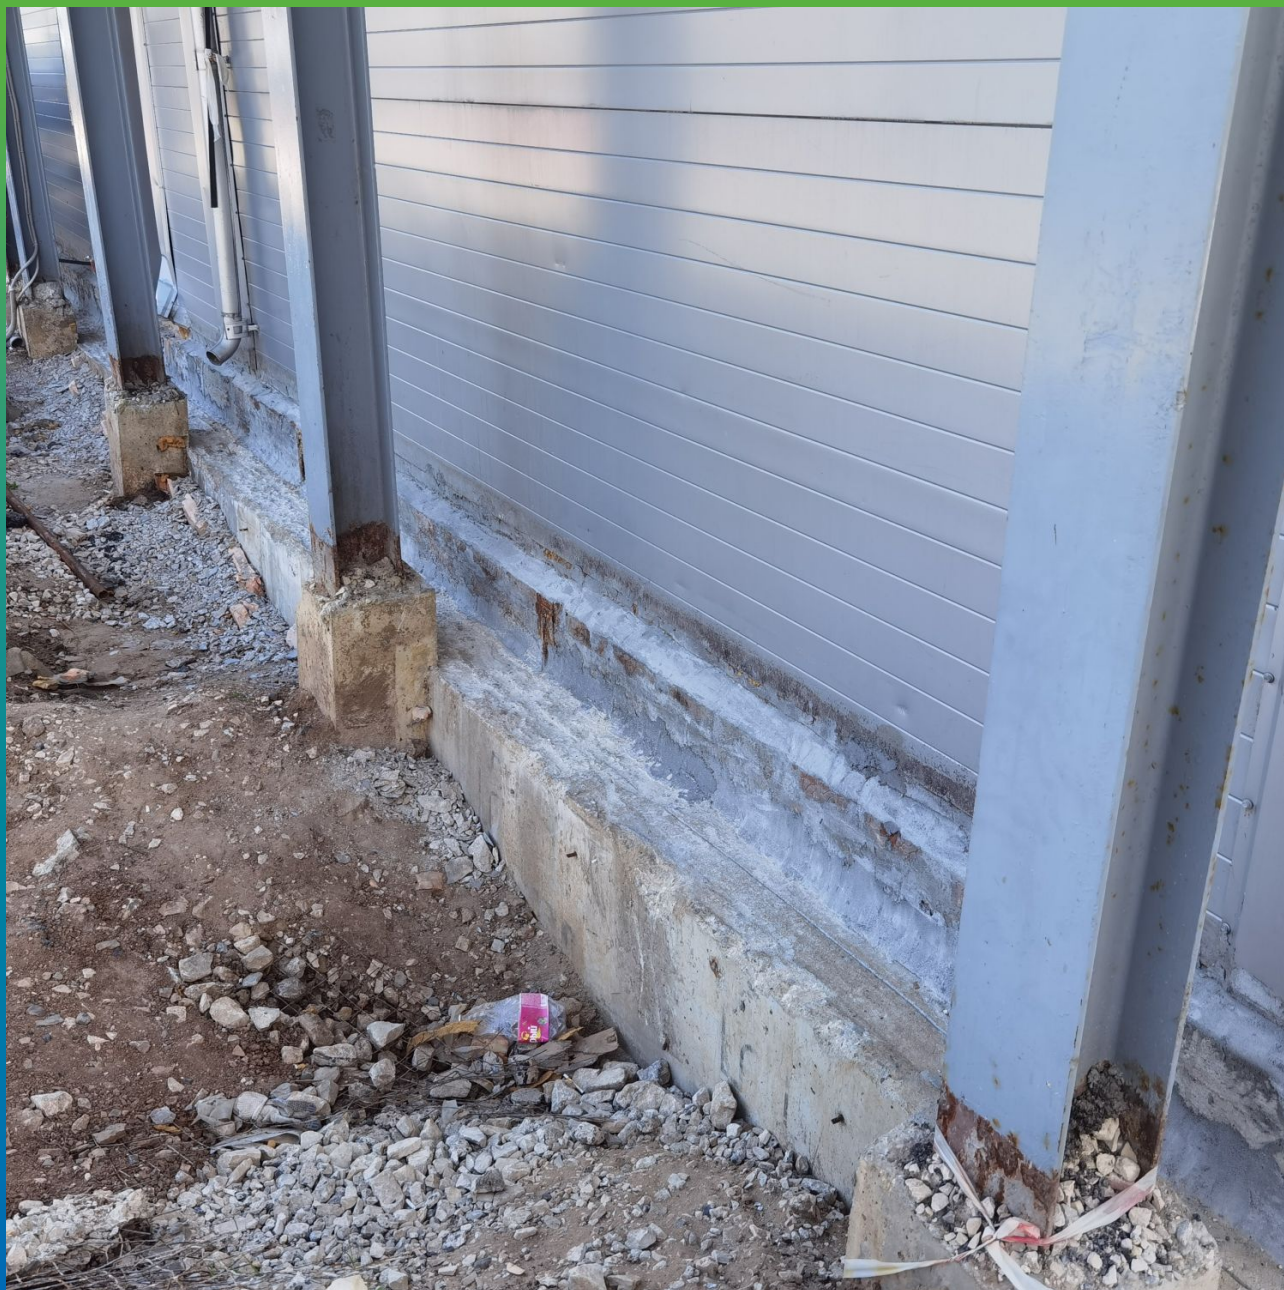
Вид конструкции после проведения работ

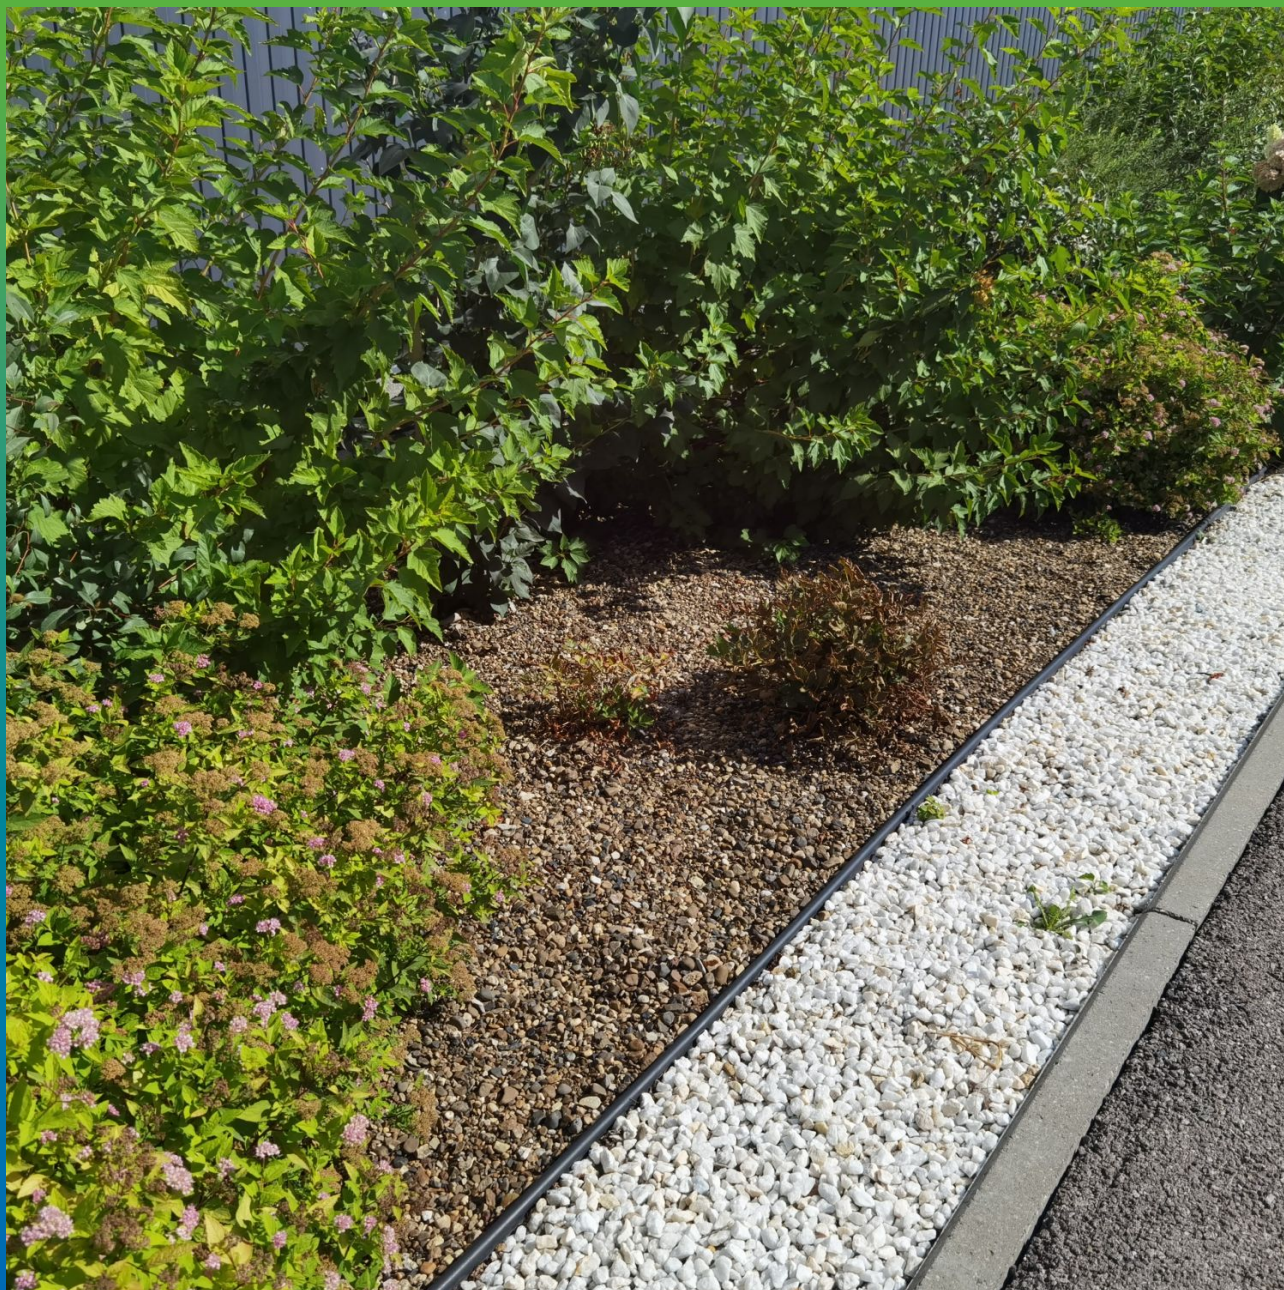
Вид объект после восстановления благоустройства

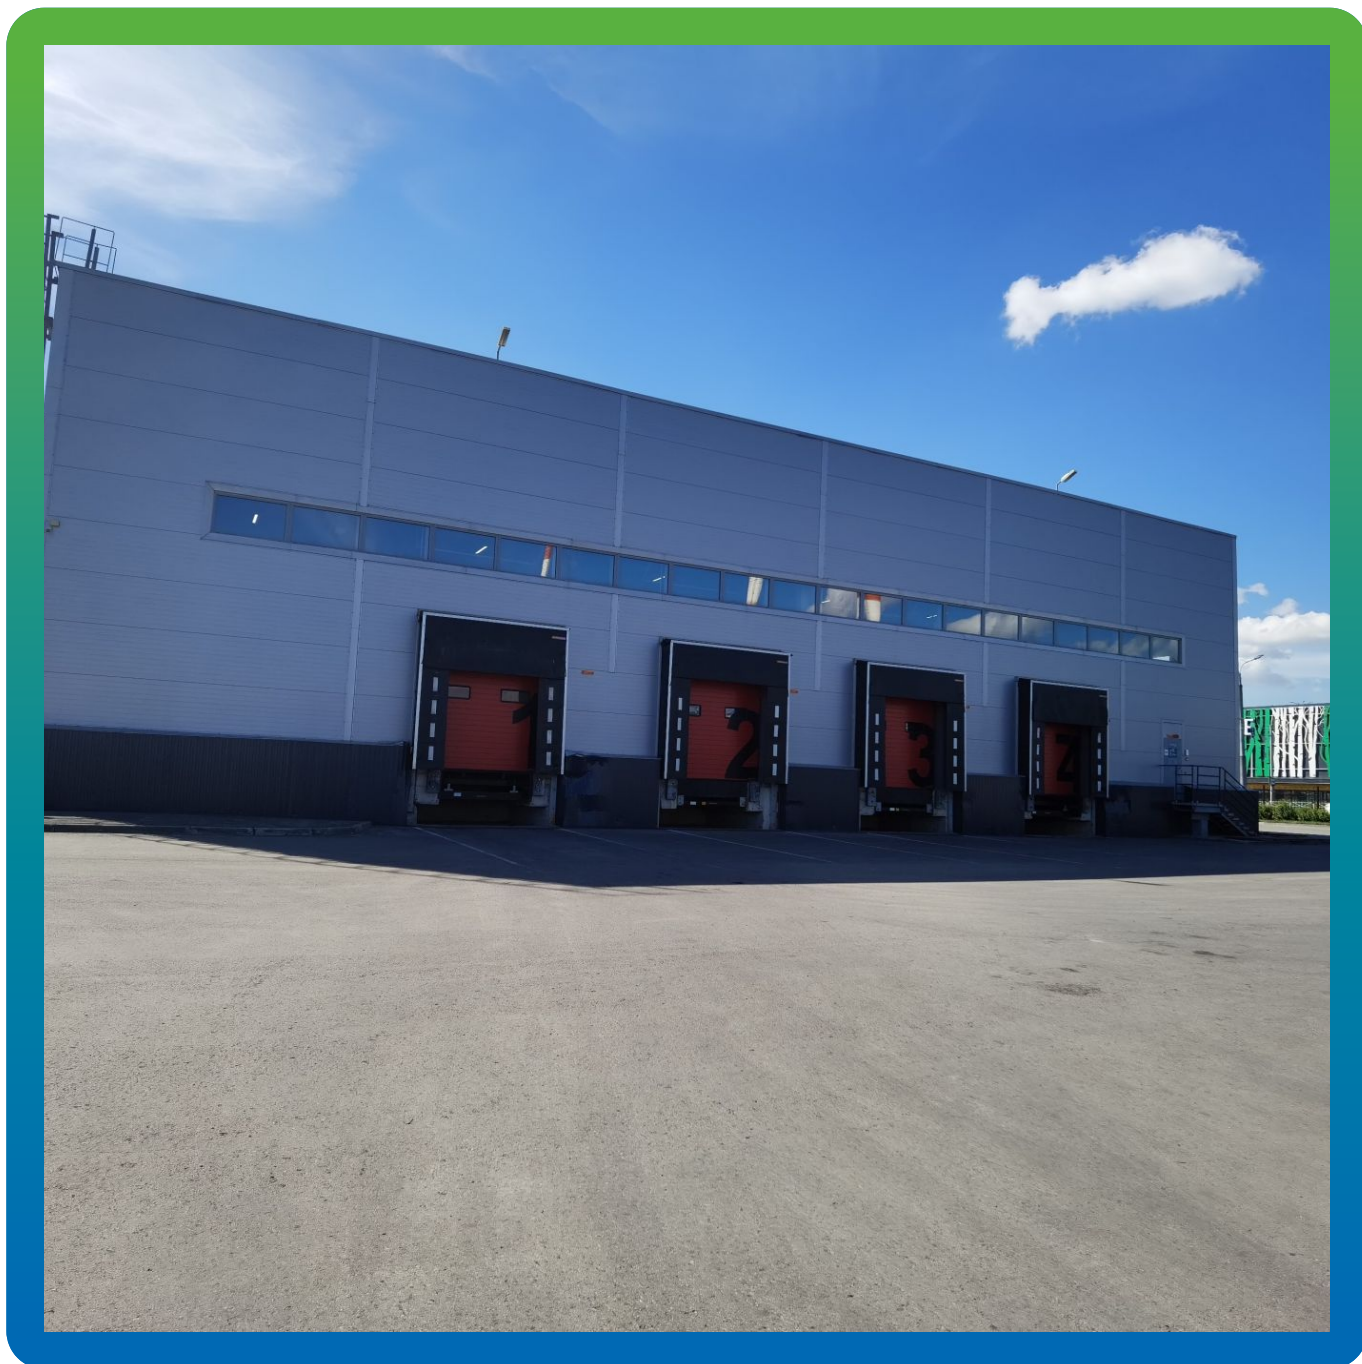
Вид объекта после работ
