Картотека выполненных объектов

СТАДИОН "ЦЕНТРАЛЬНЫЙ"

Ремонт и гидроизоляция трибун

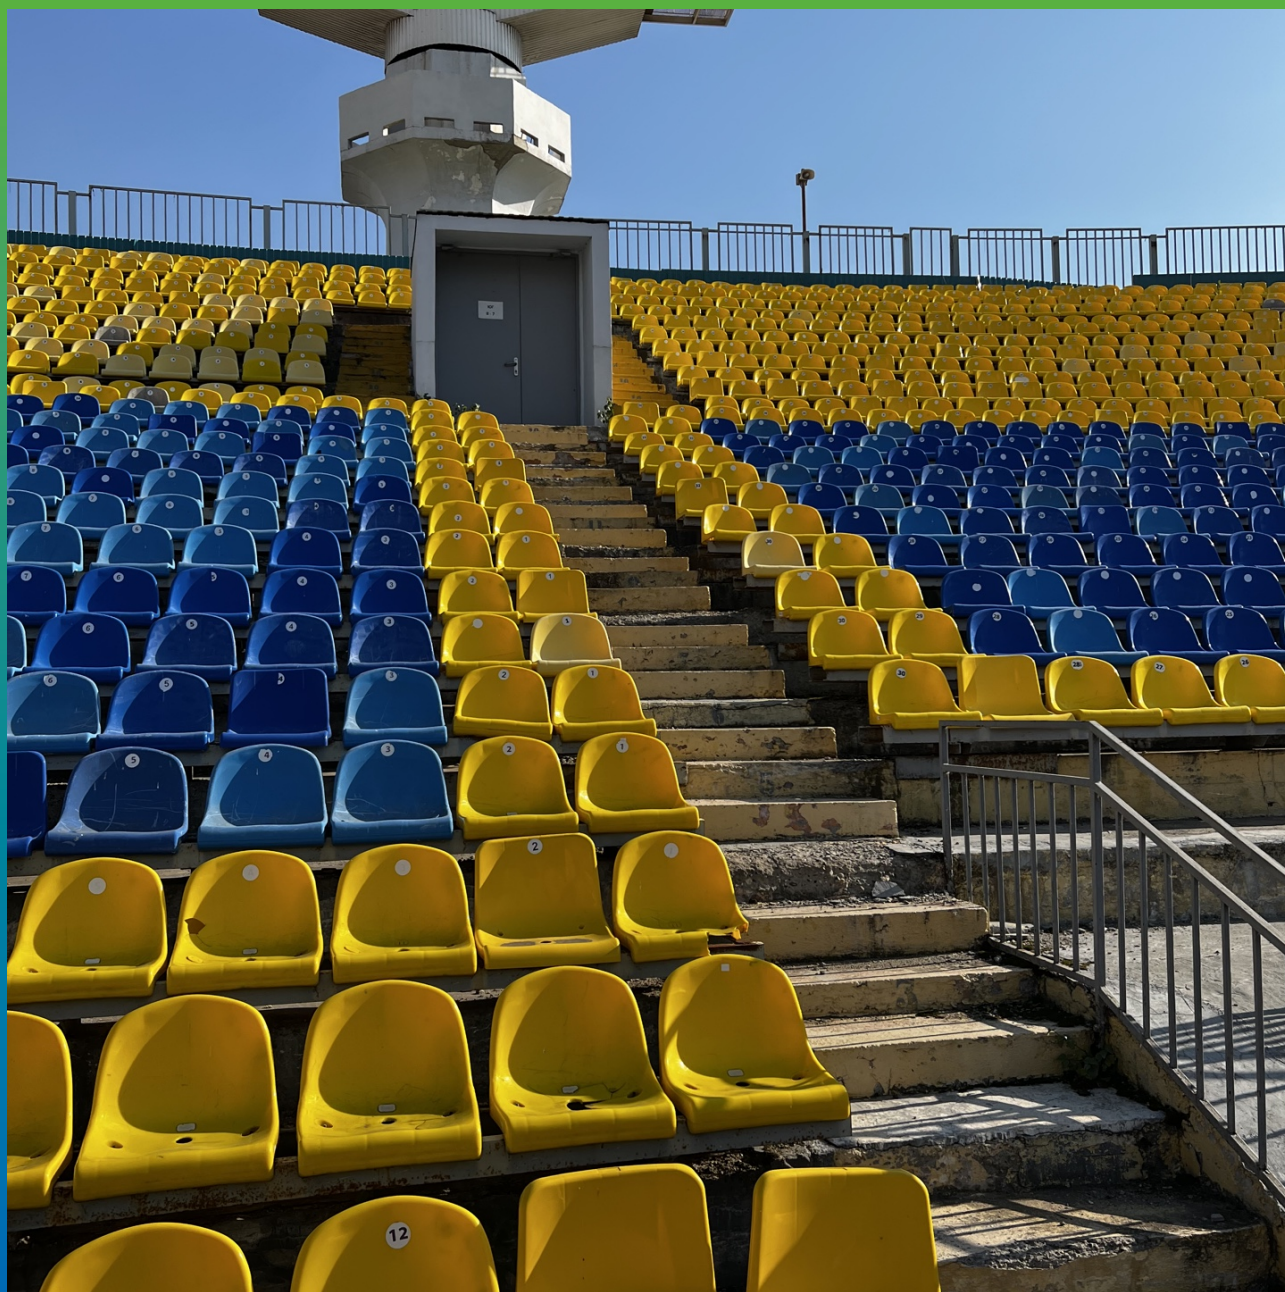
При реконструкции стадиона "Центральный" были выявлены дефекты ж/б трибун

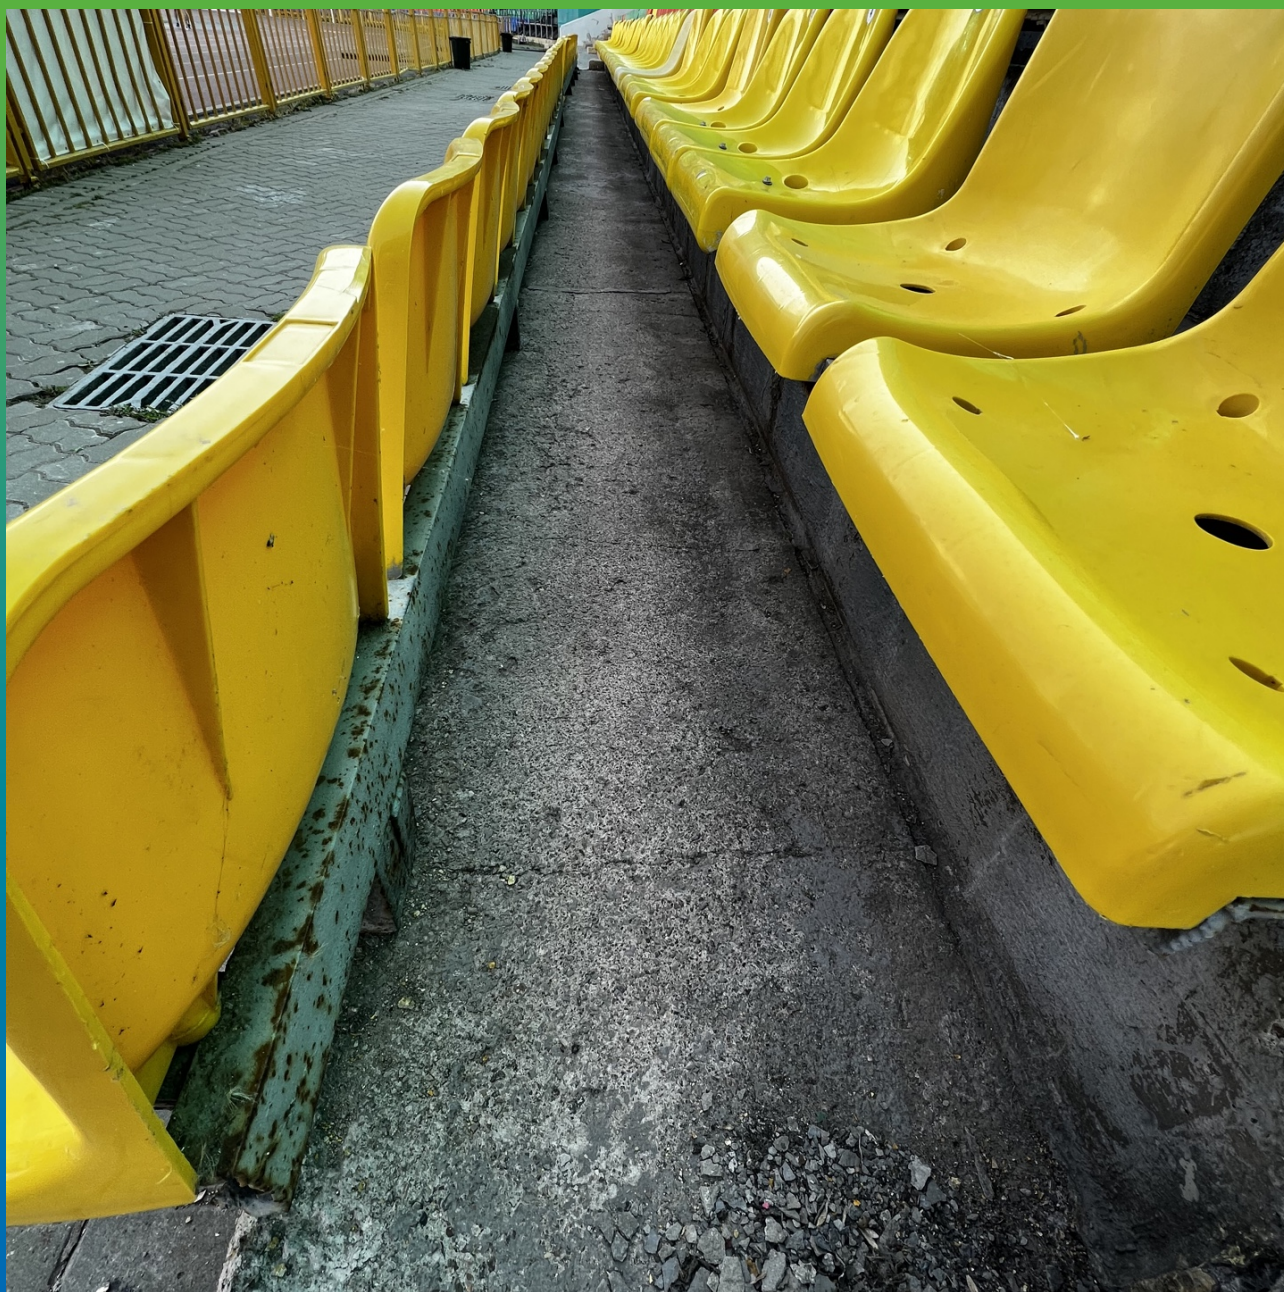
Многолетнее воздействие осадков и циклов замерзание-оттаивание негативно сказалось на состоянии бетона

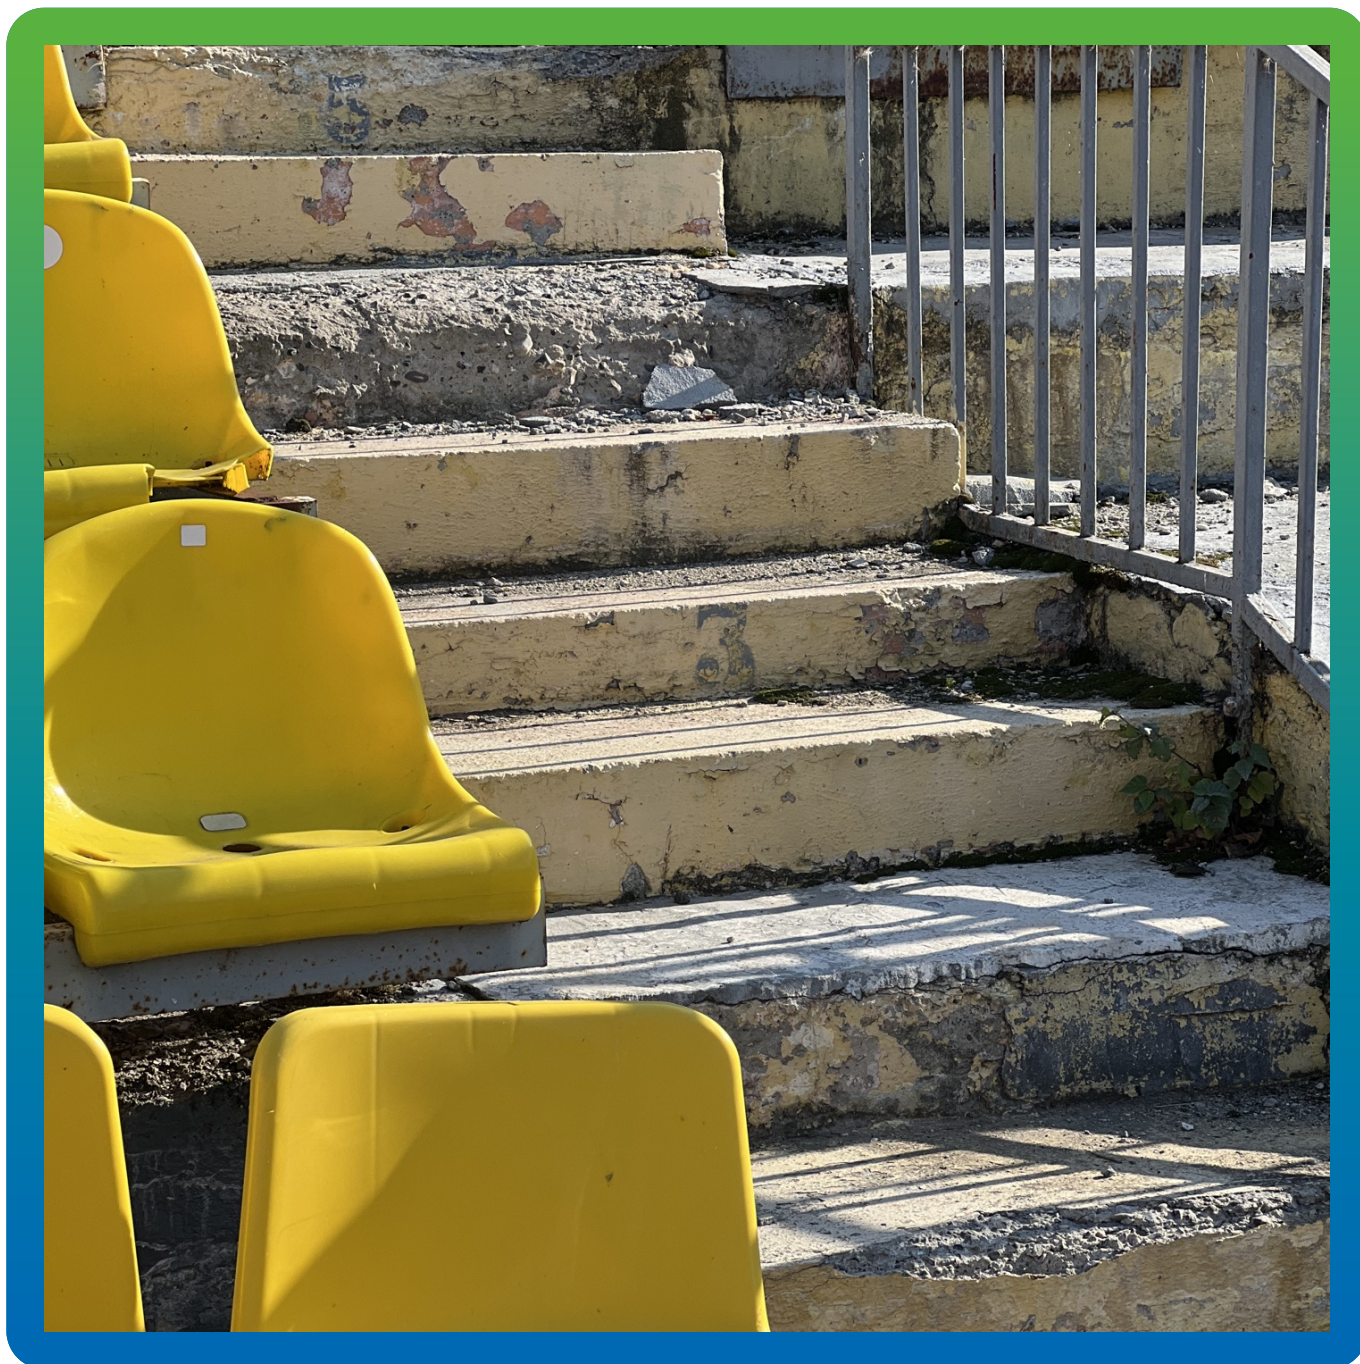
Основные дефекты - сколы, трещины, расслоение бетона

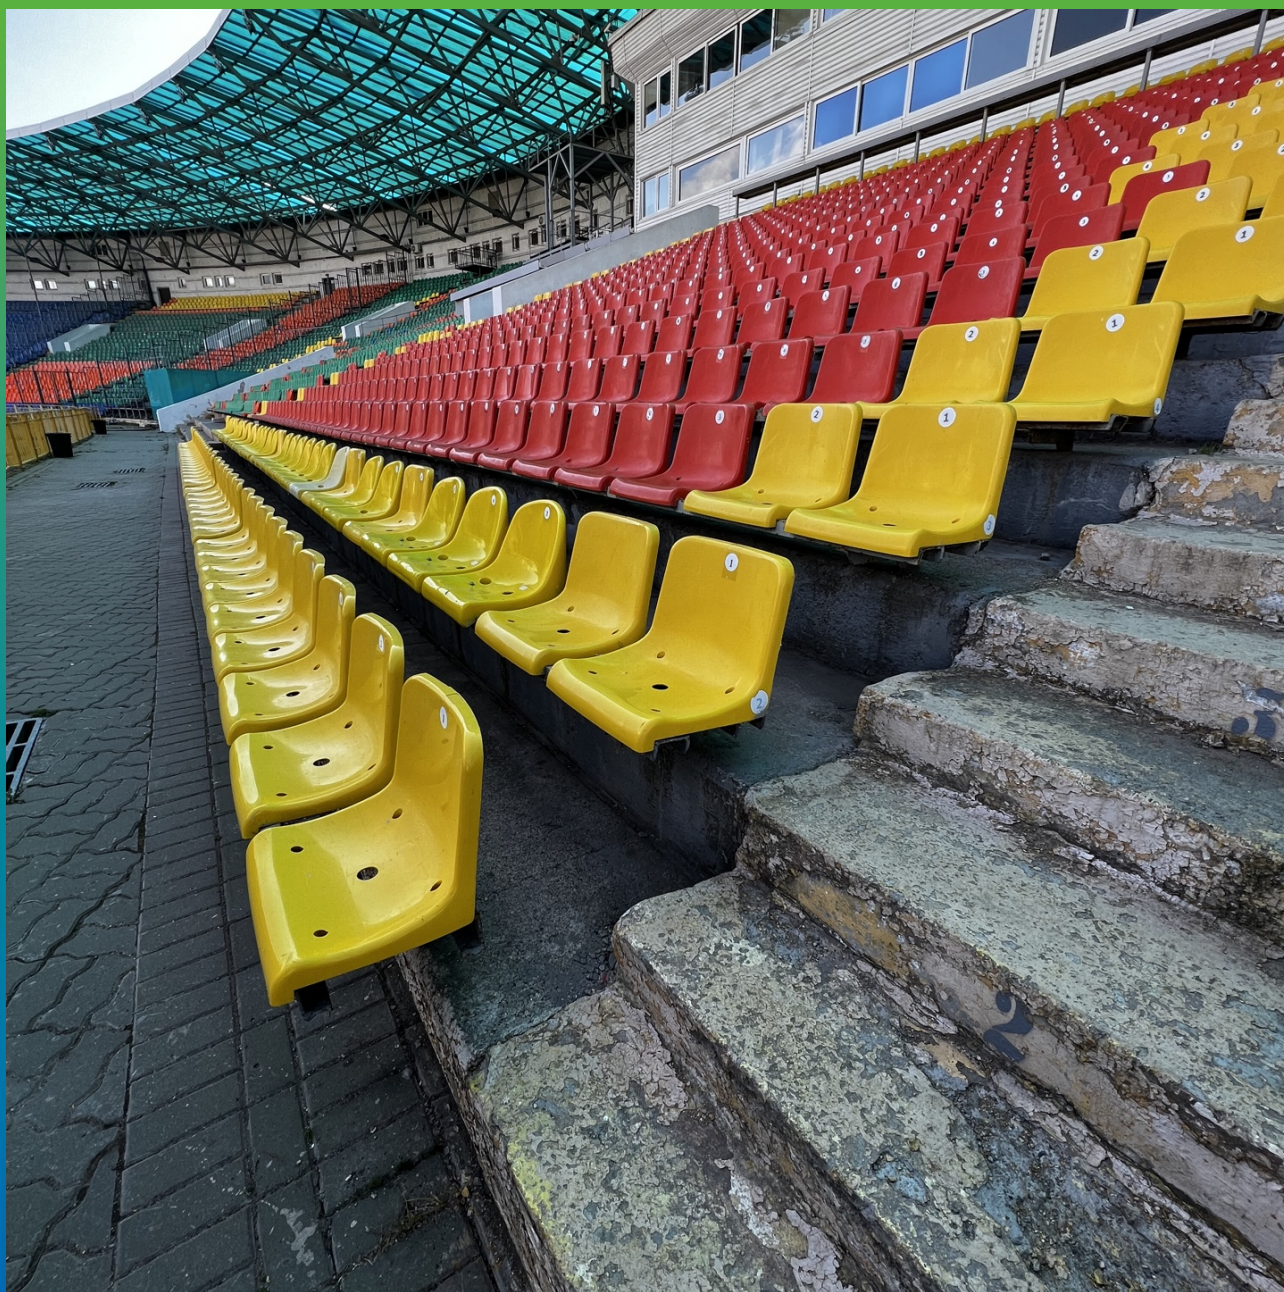
Одной из основных задач было восстановление бетонных трибун с нанесением гидроизоляционного износостойкого покрытия. Необходимость гидроизоляции обусловлена тем, что под частью трибун находятся коммерческие помещения

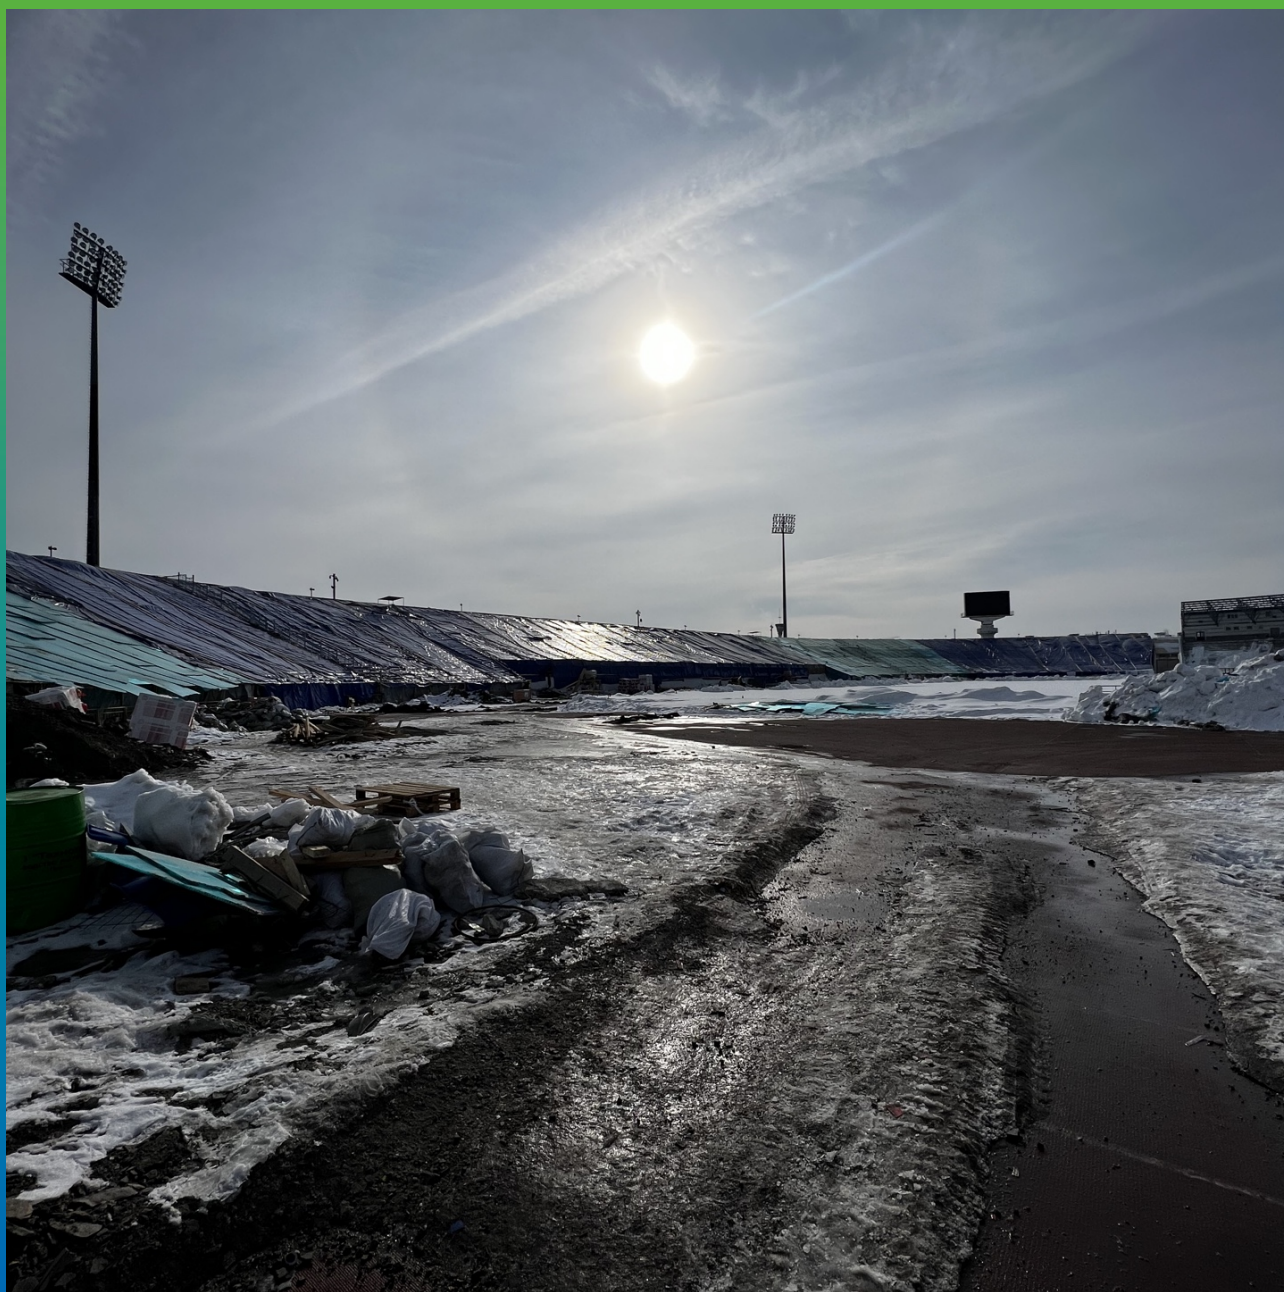
Начало работ пришлось на зимний период и часть работ выполнялась под тепловым контуром

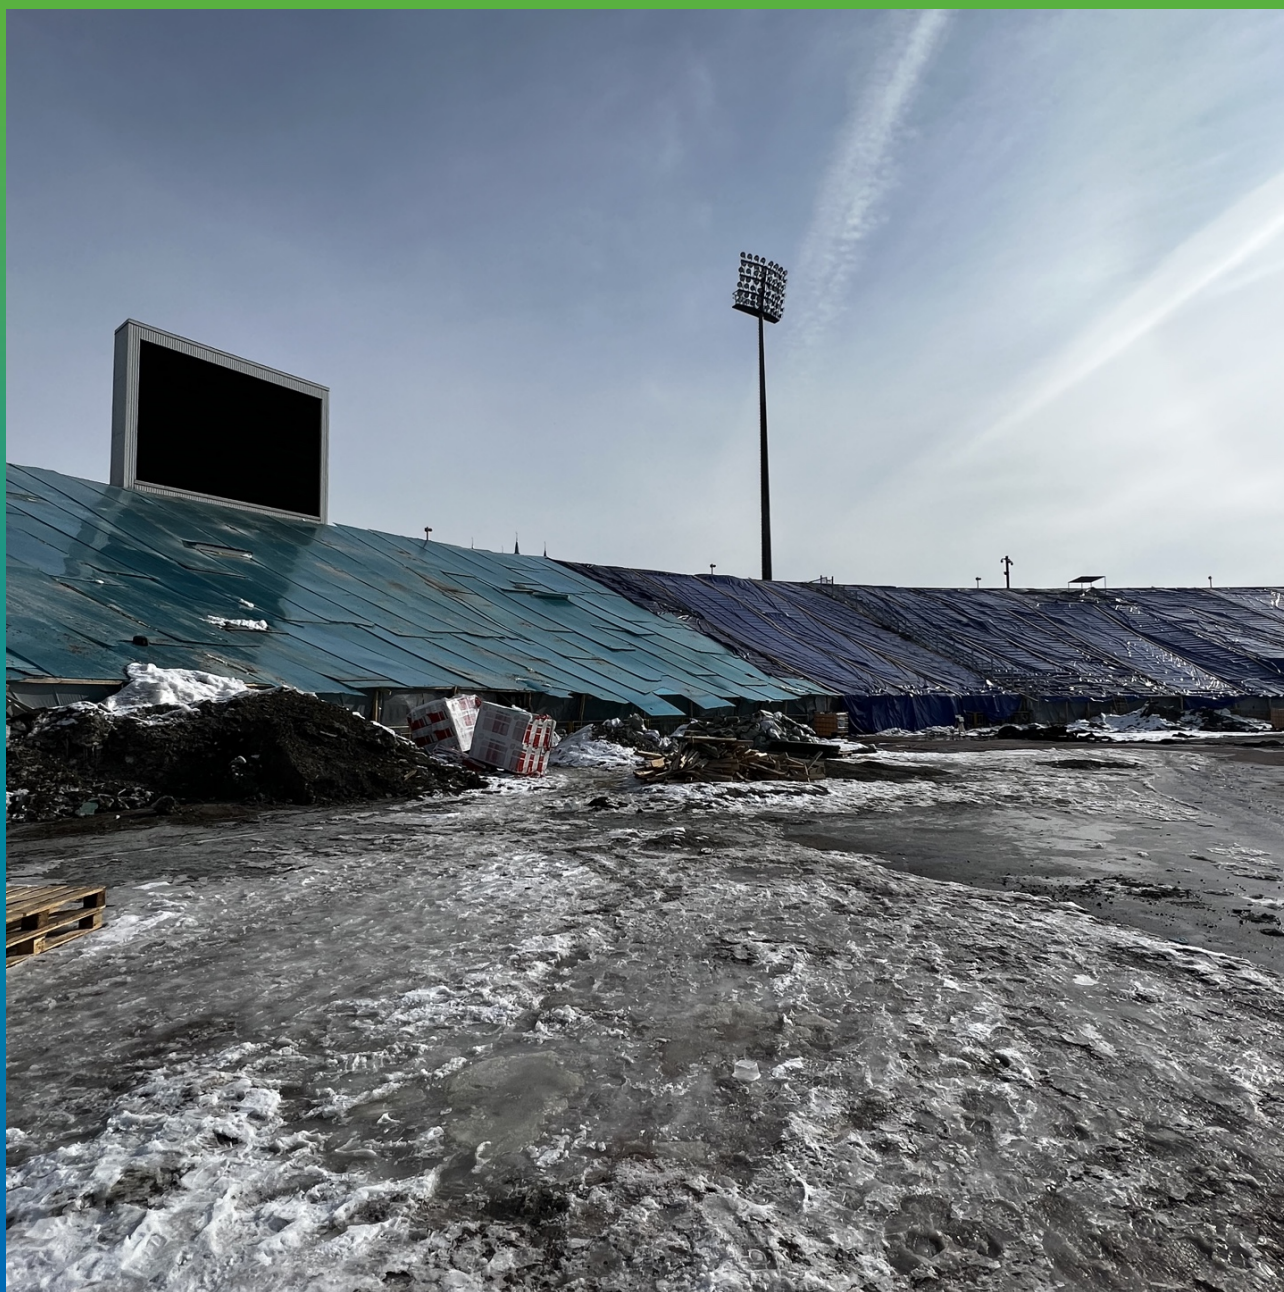
Тепловой контур

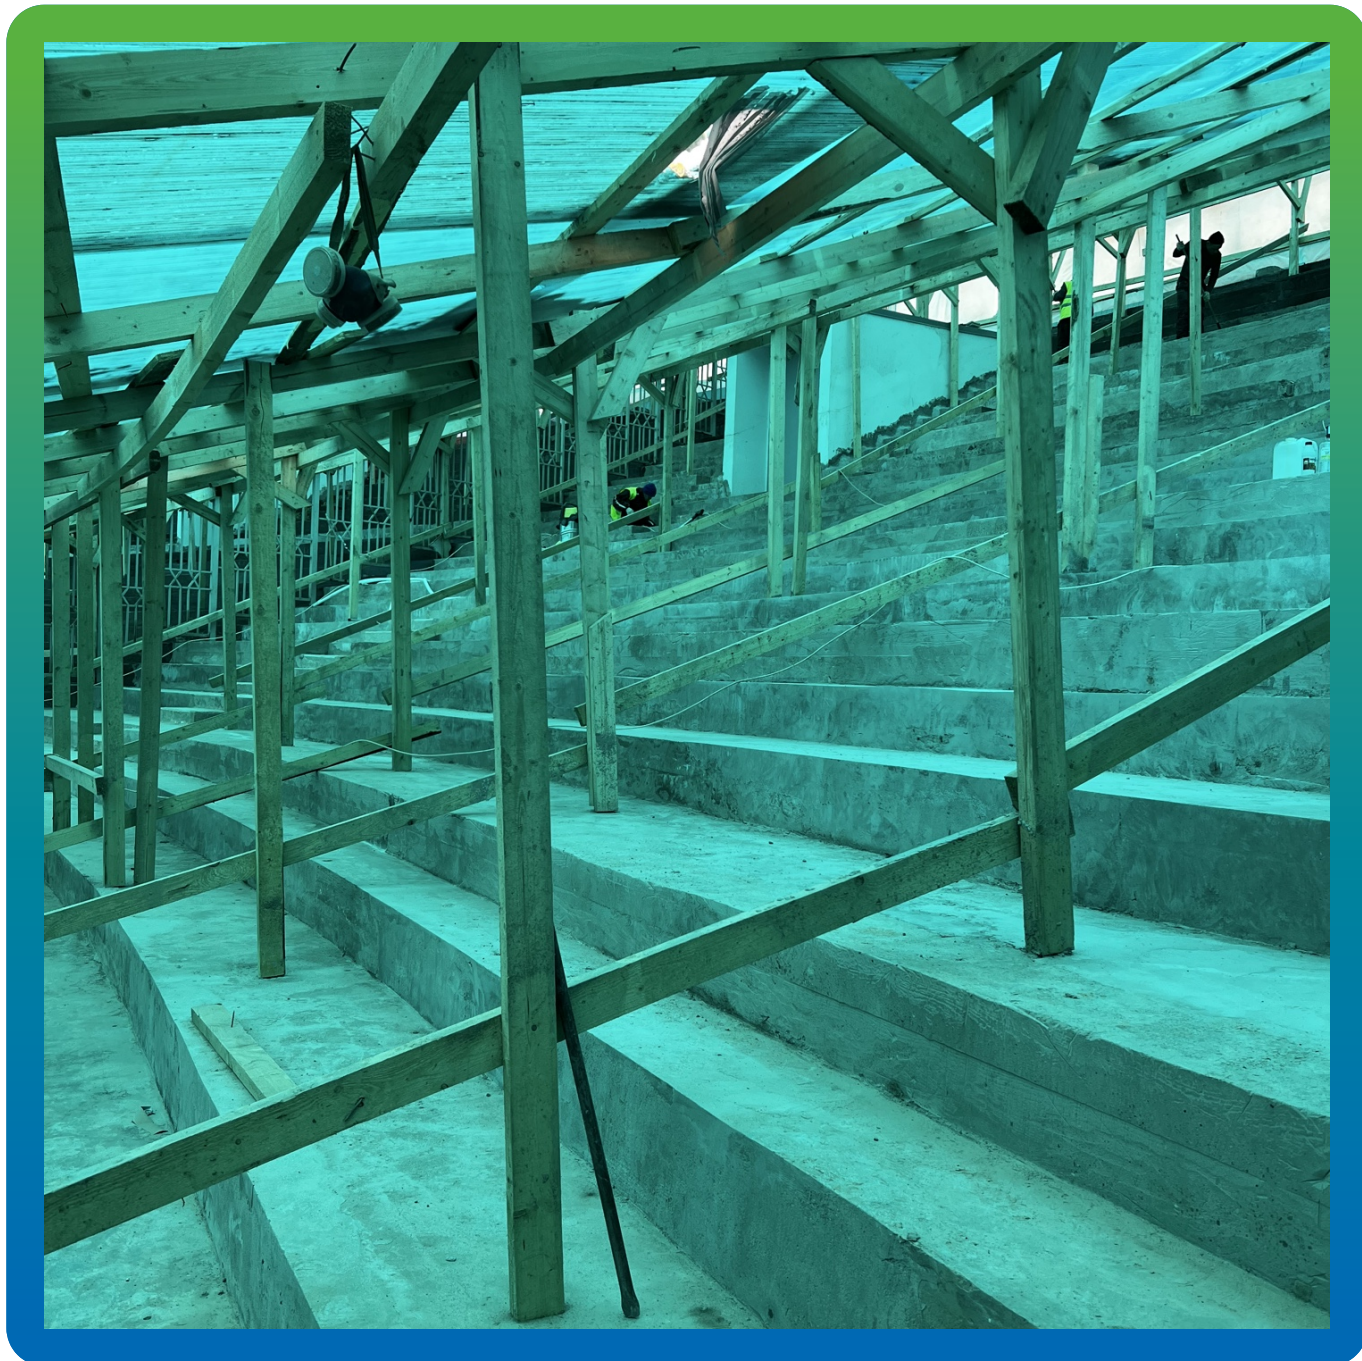
Вид трибун после проведения ремонтных работ и шлифовки

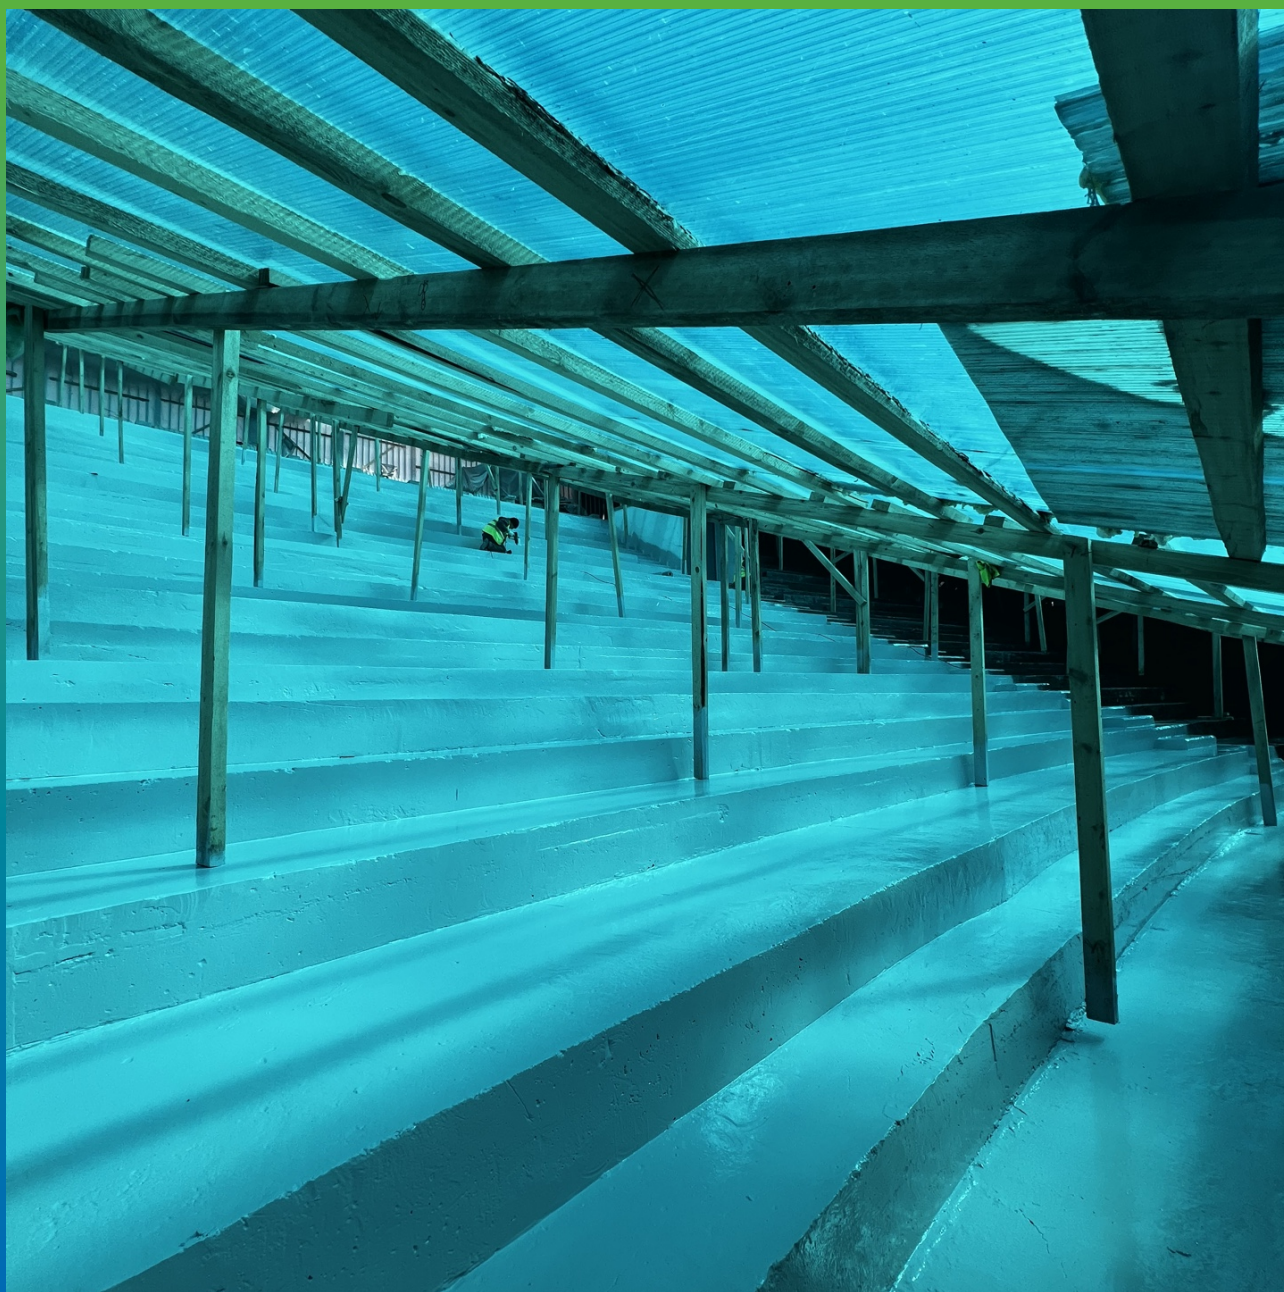
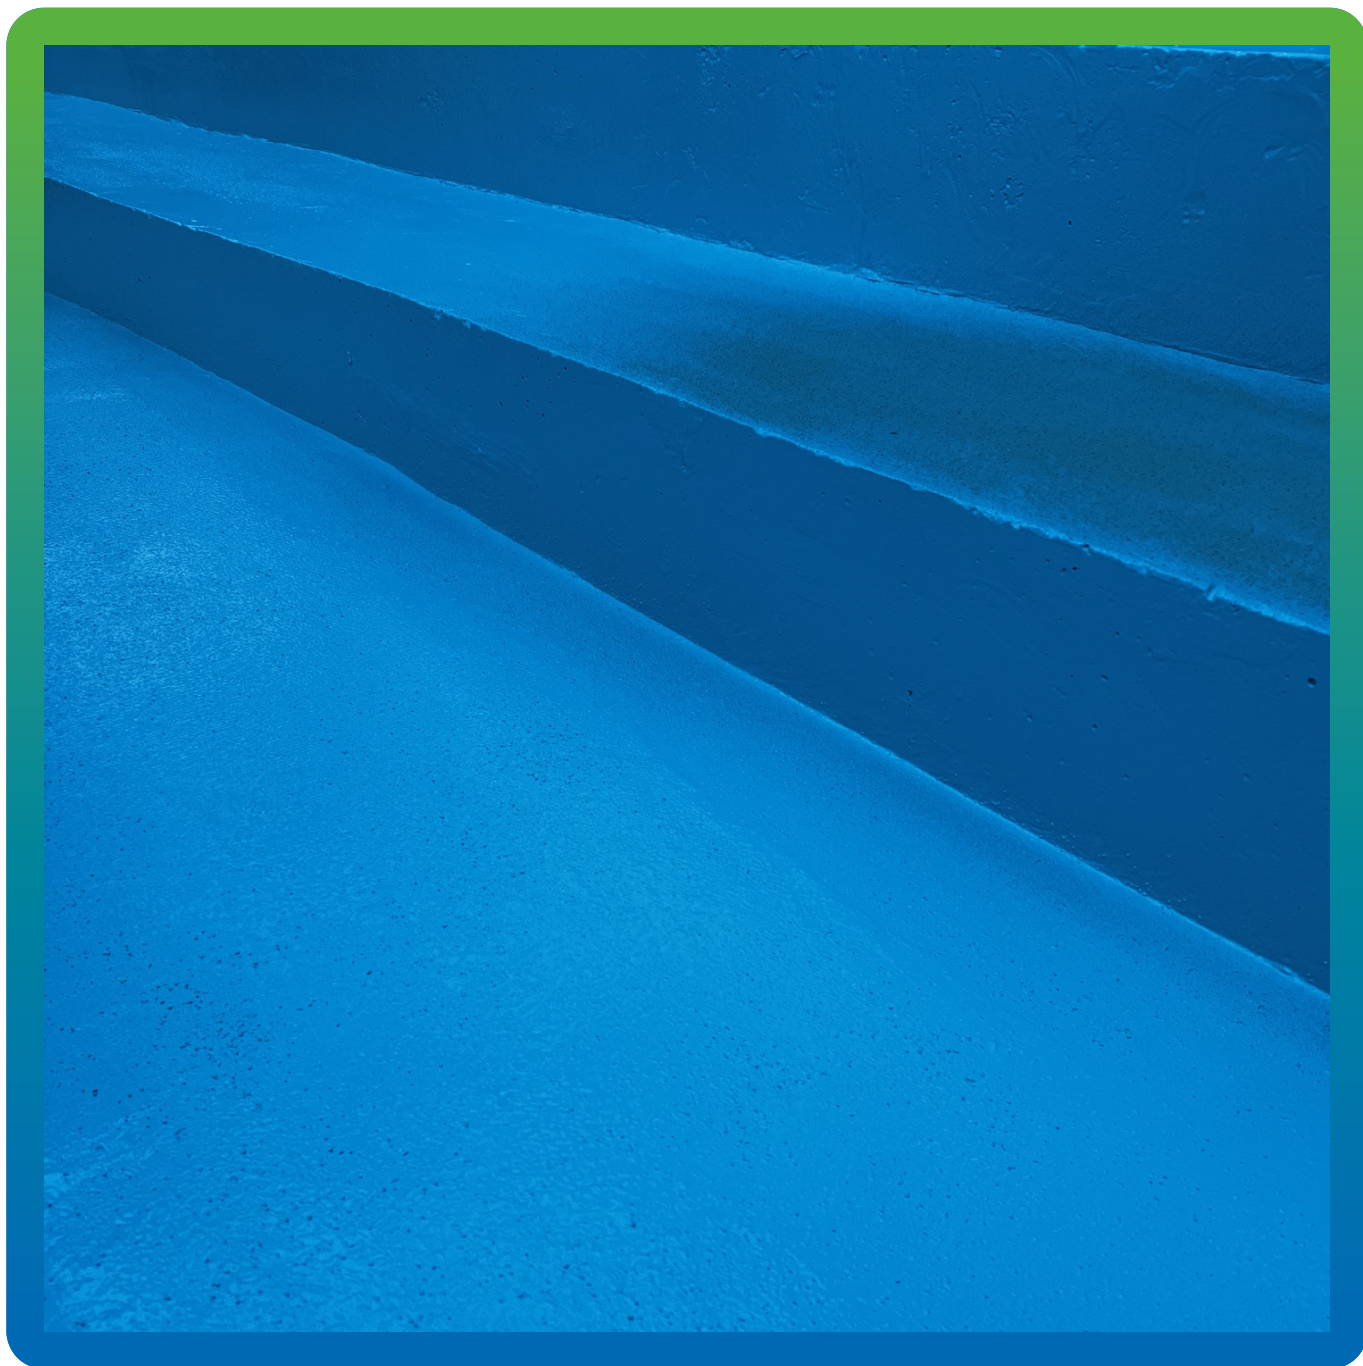
ДенсТоп ПУ 227 Эластик, нанесенный на ж/б трибуны

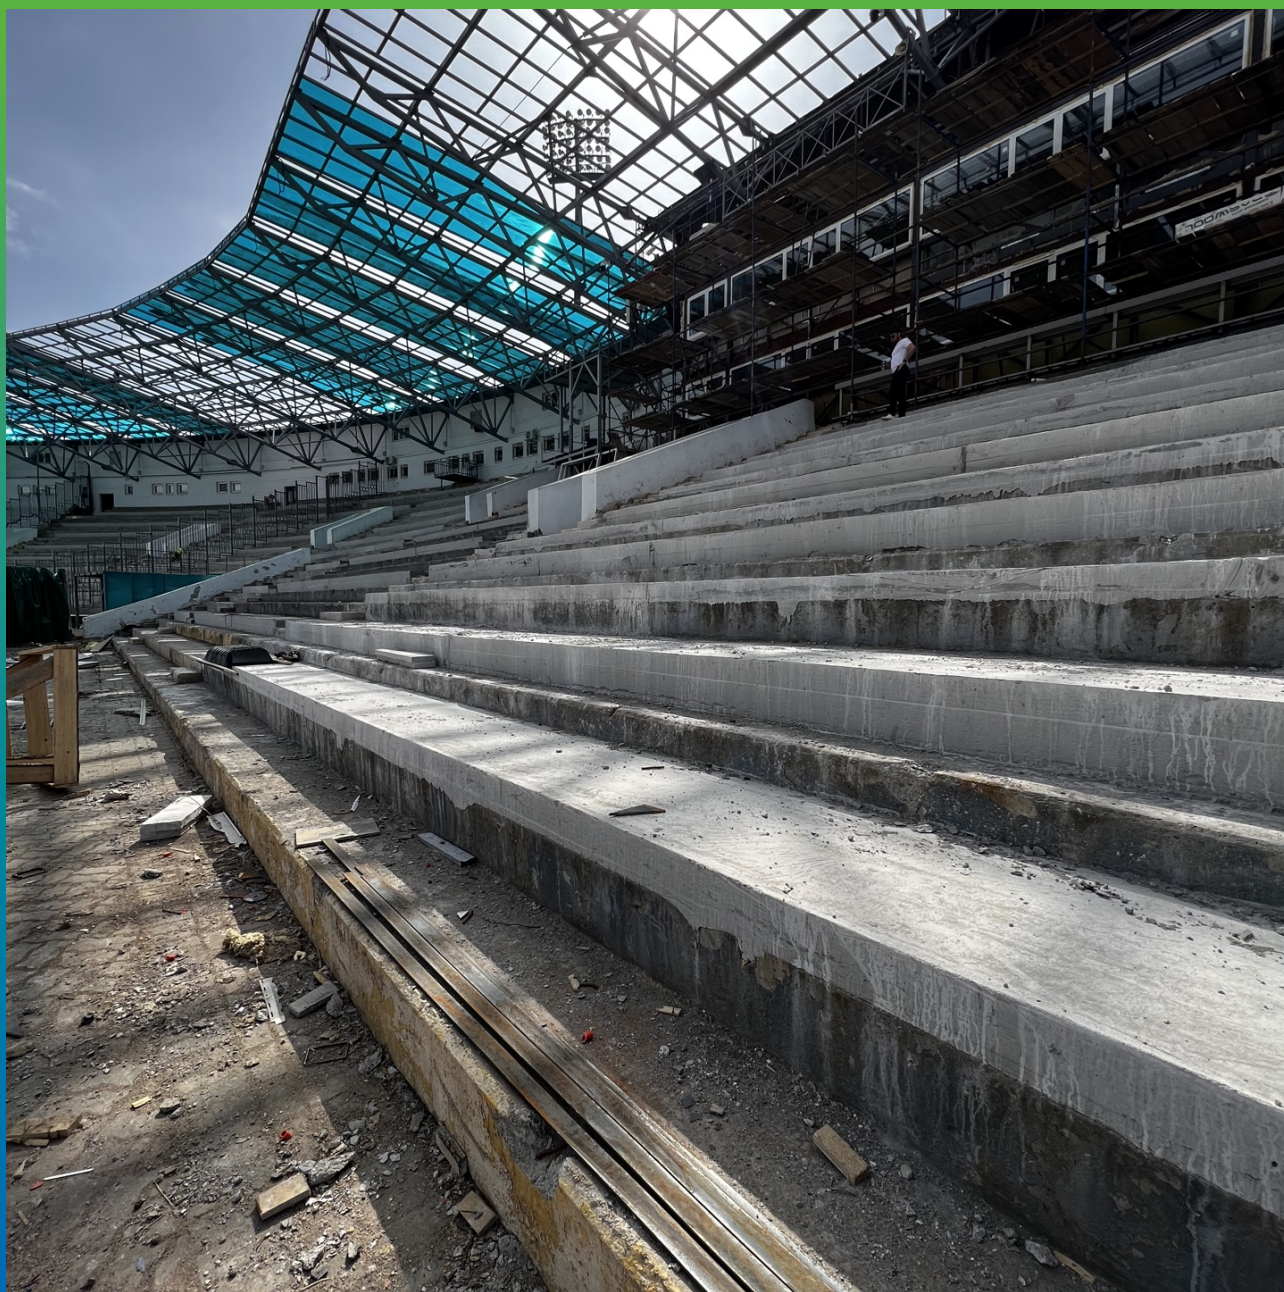
Вид трибун после ремонта составом Стармекс ФМ7

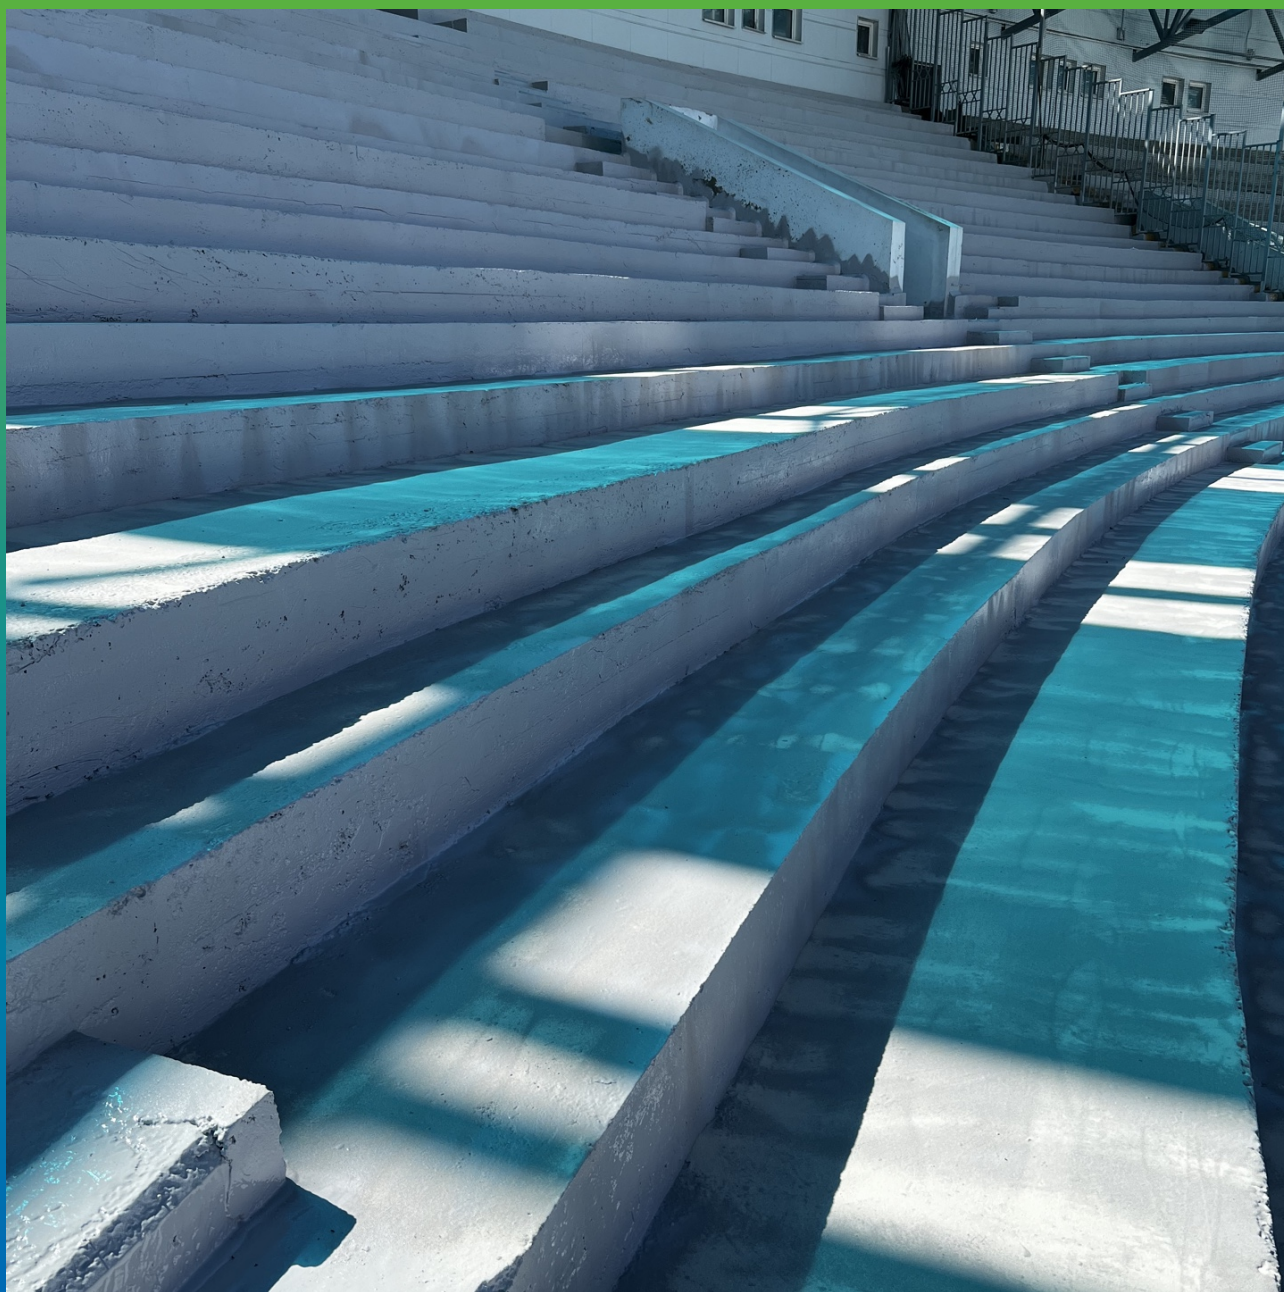
ДенсТоп ПУ 227 Эластик, нанесенный на трибуны с просыпкой кварцевого песка
