Картотека выполненных объектов

СТАДИОН "ЦЕНТРАЛЬНЫЙ"

Ремонт и гидроизоляция трибун

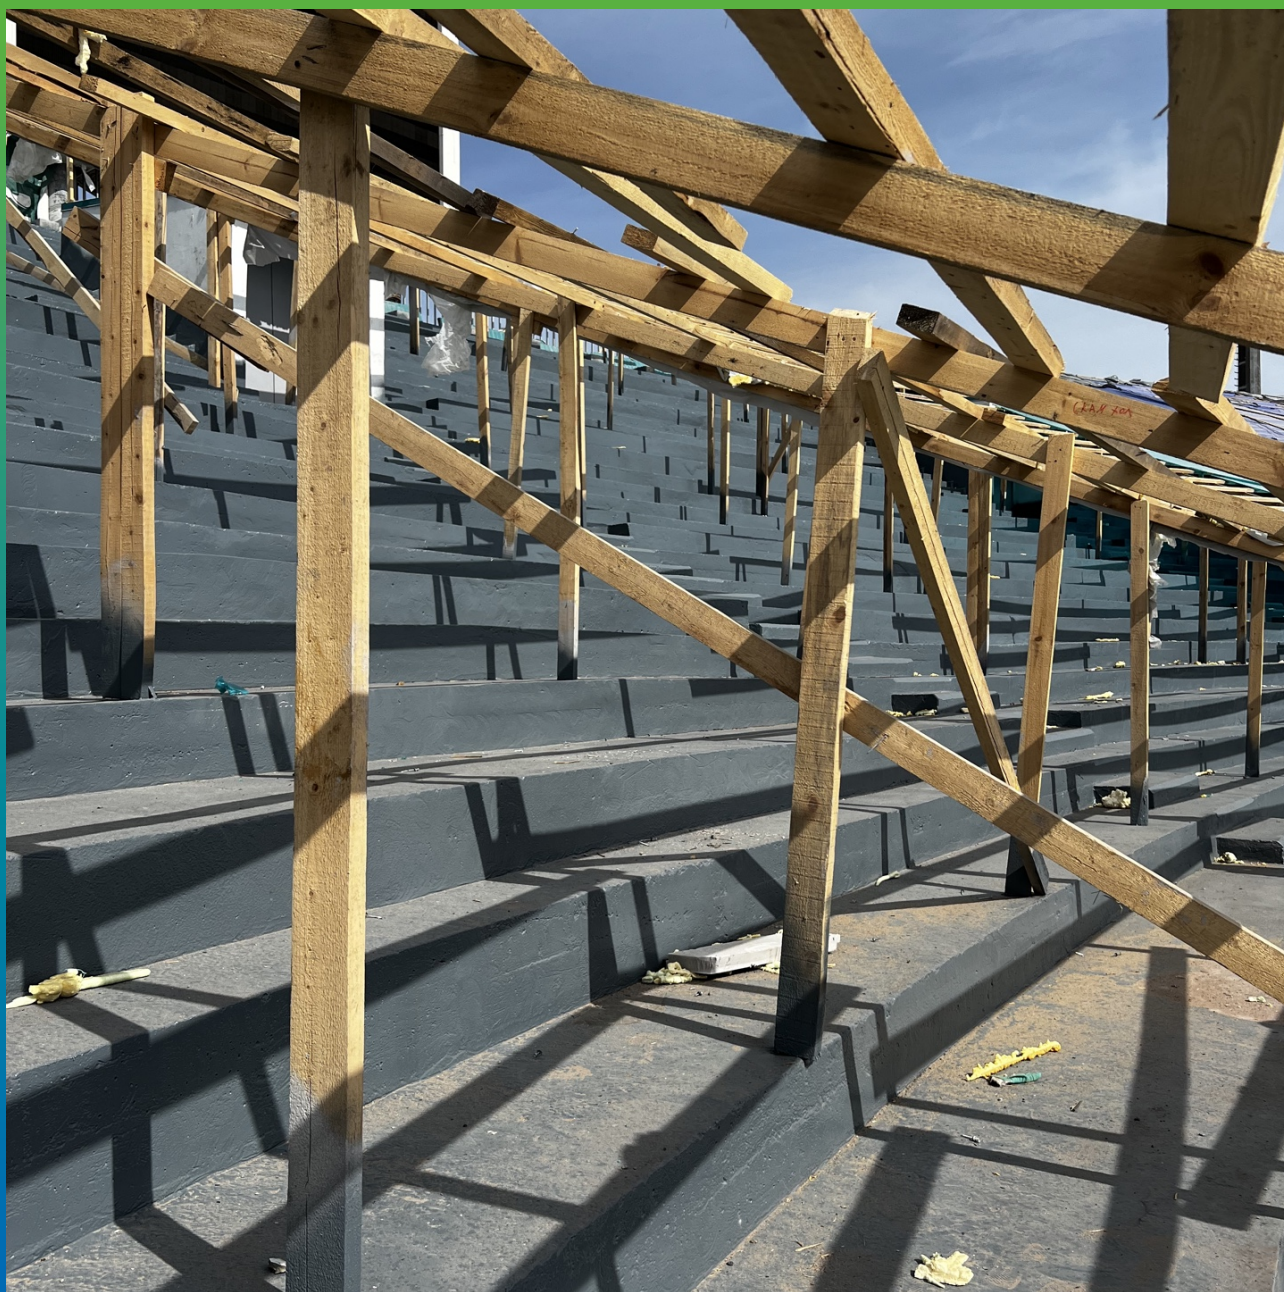
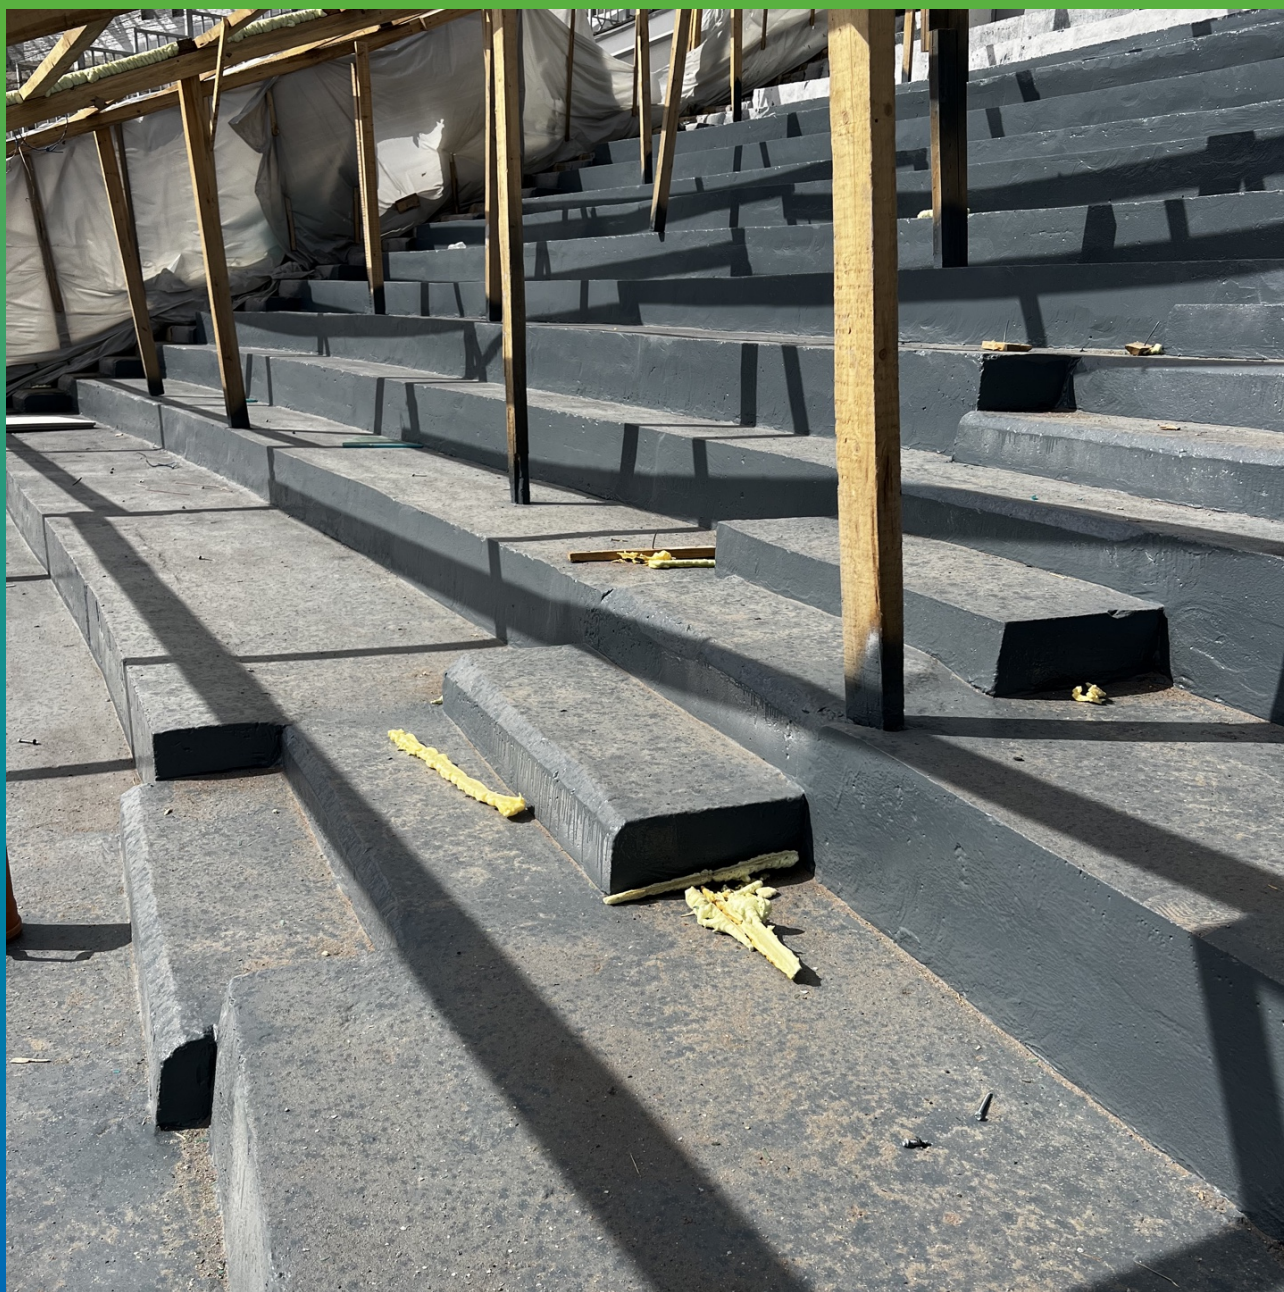
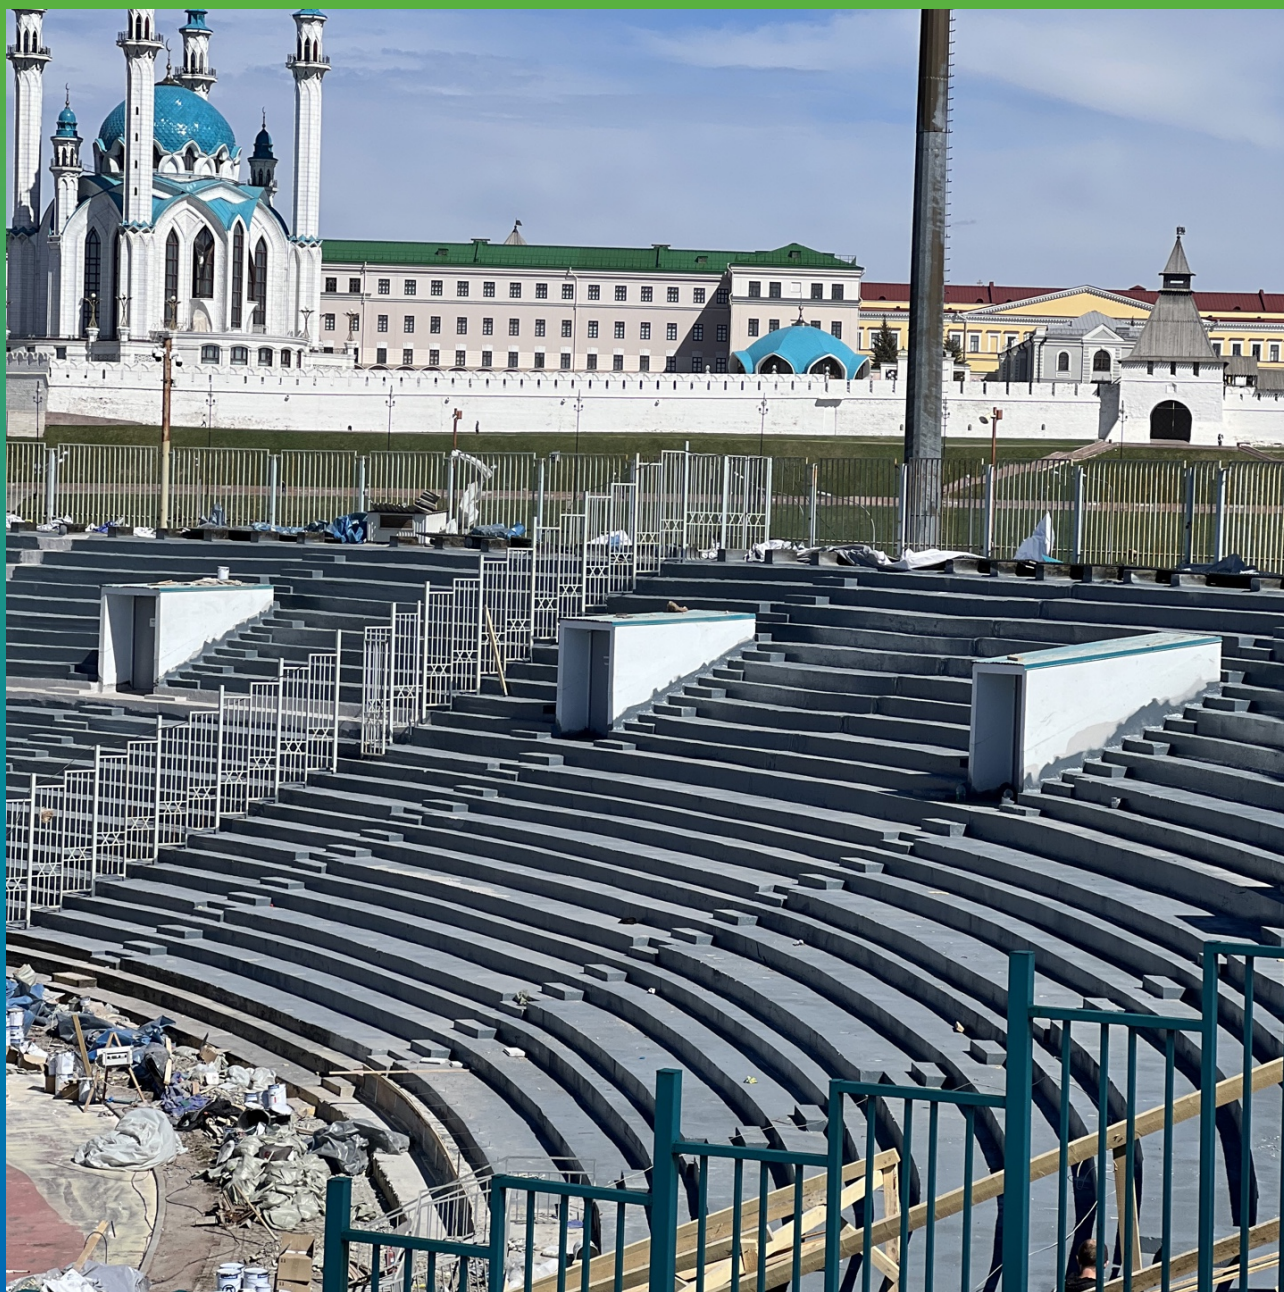
Финишный вид покрытия с нанесенным слоем УФ защитного материала  
ДенТоп ПУ 302

Финишный вид покрытия с нанесенным слоем УФ защитного материала ДенсТоп ПУ 302
