Картотека выполненных объектов

ХОЛОДНЫЕ ШВЫ АЭРОТЕНКОВ

Устройство холодных швов аэротенков

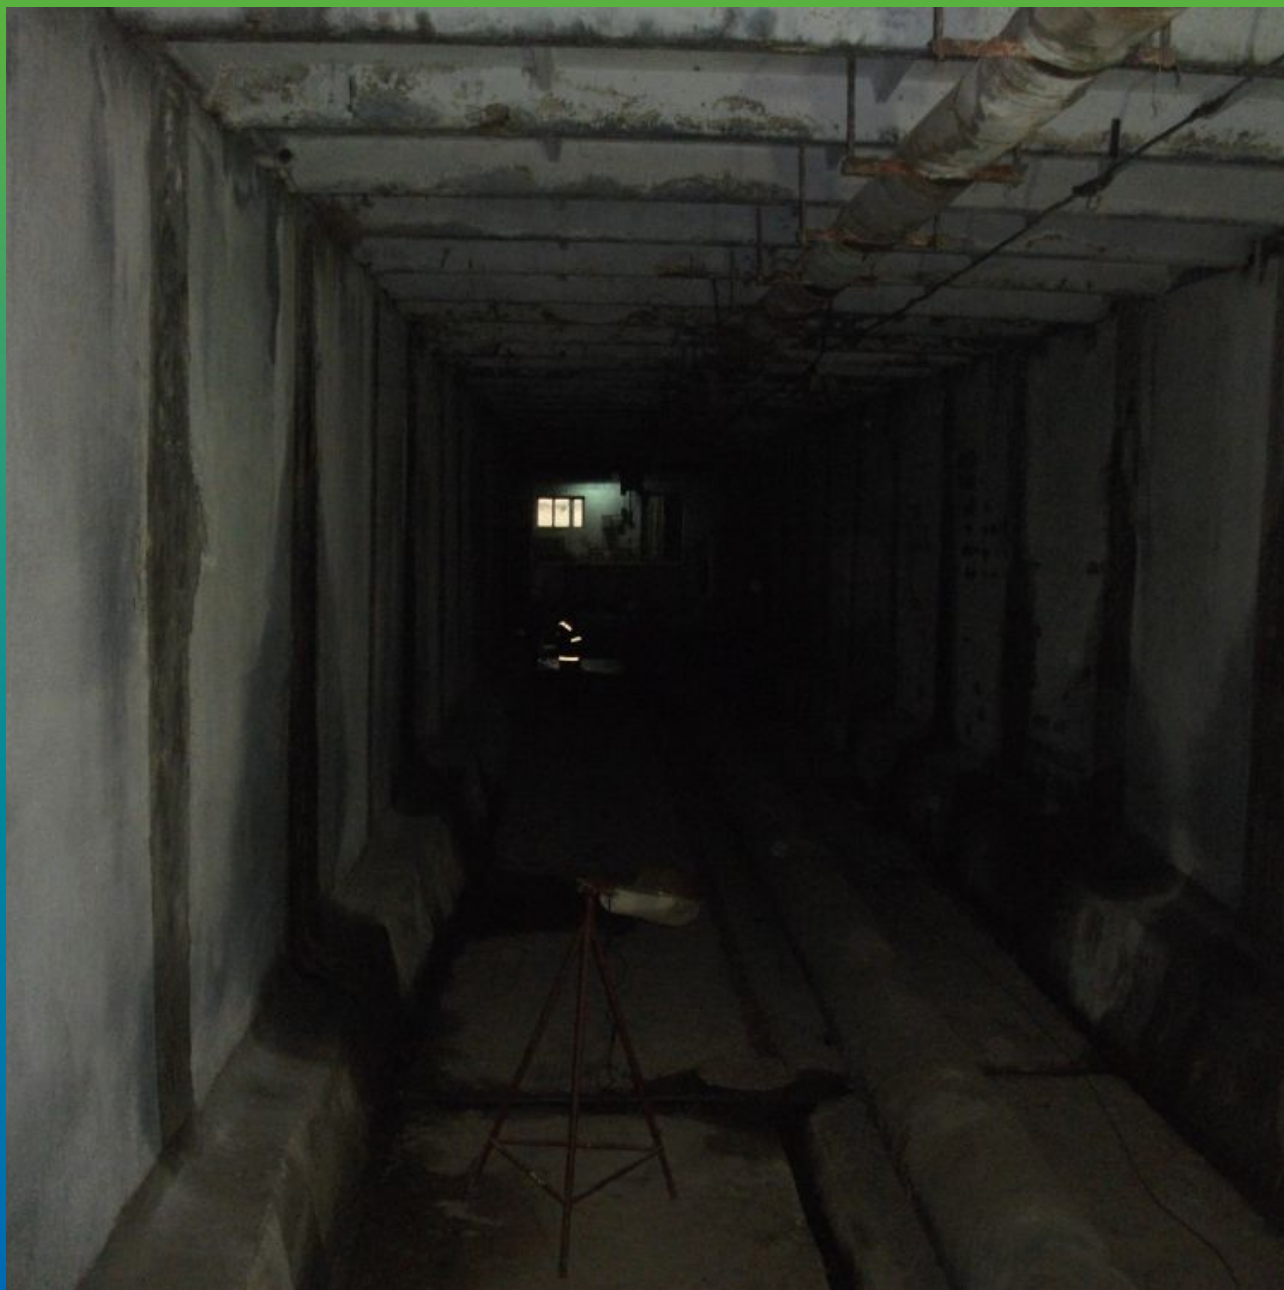
Вид аэротенка изнутри

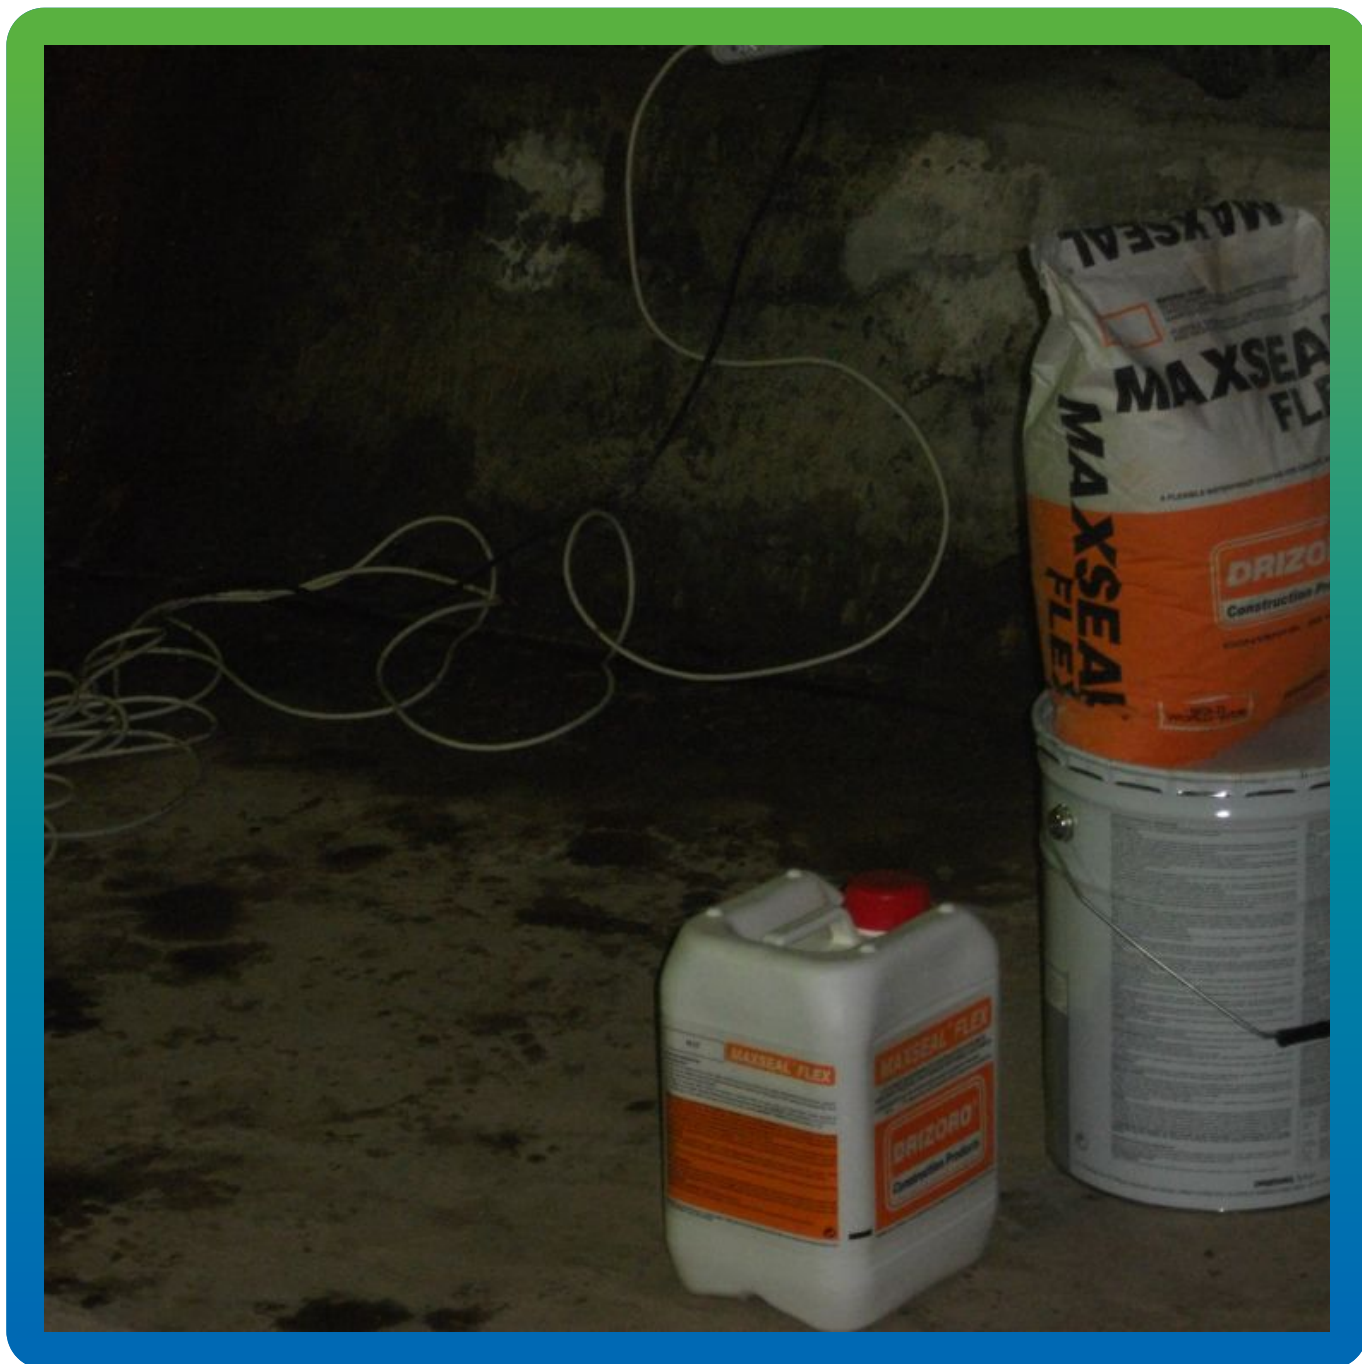
Материалы для ремонта холодных швов

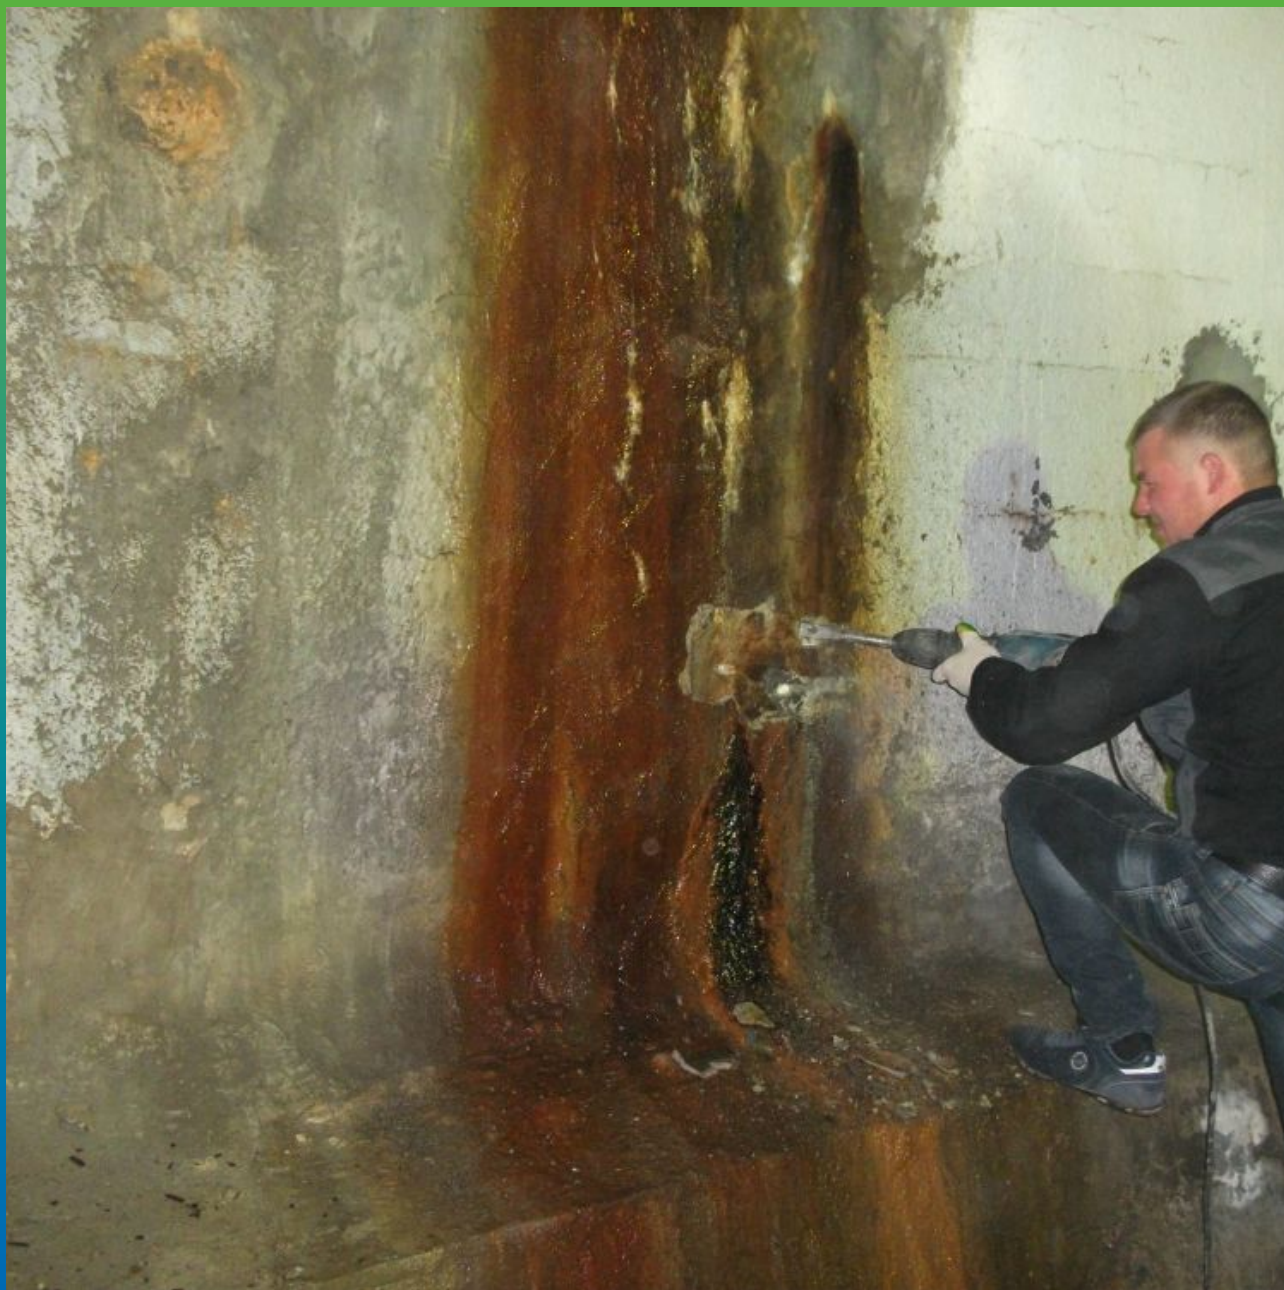
Подготовка шва перед инъектированием Манопур С

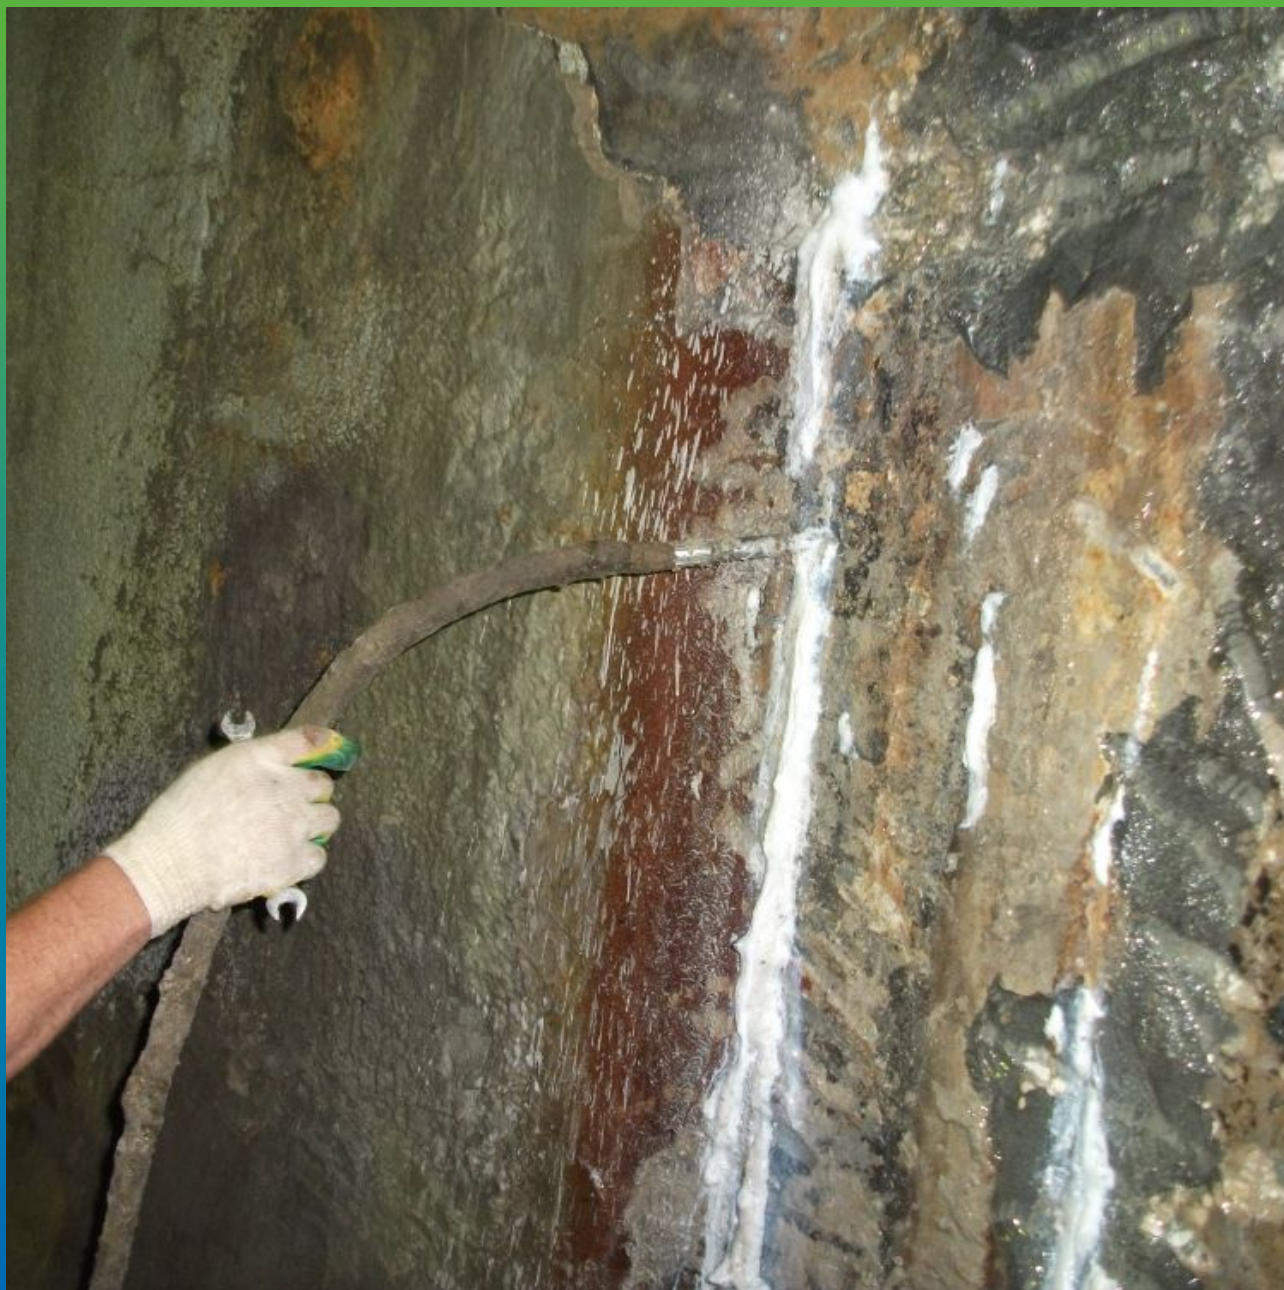
Инъектирование Манопур С

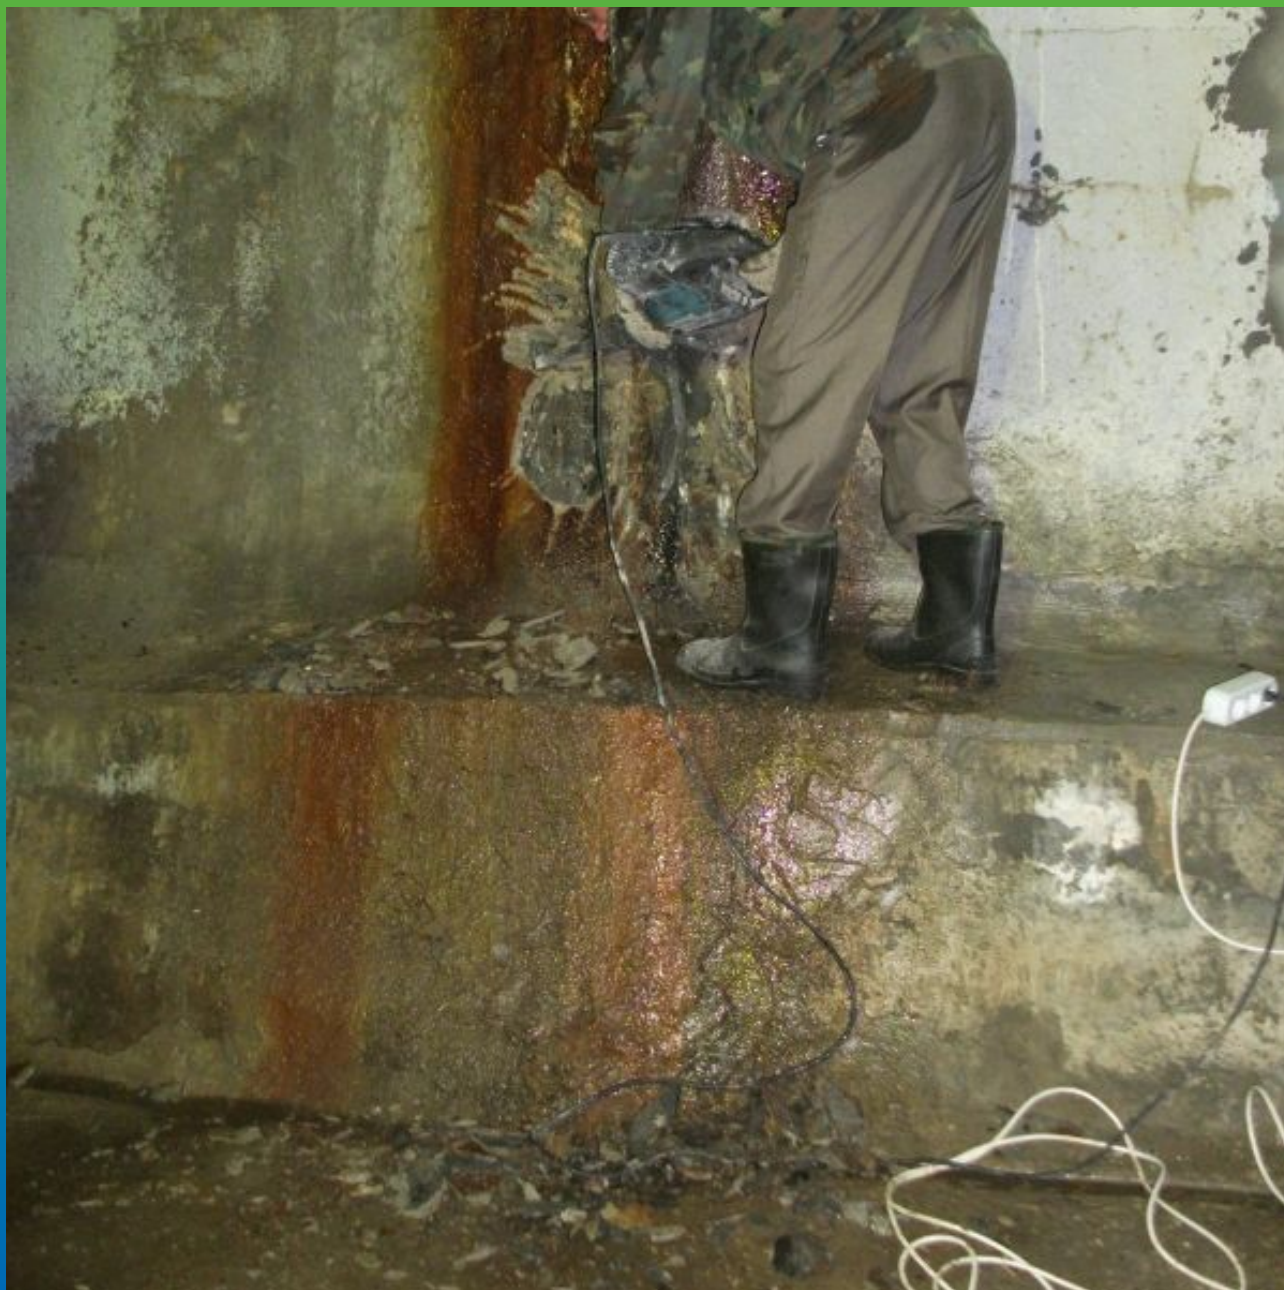
Подготовка шва перед нанесение Макслага

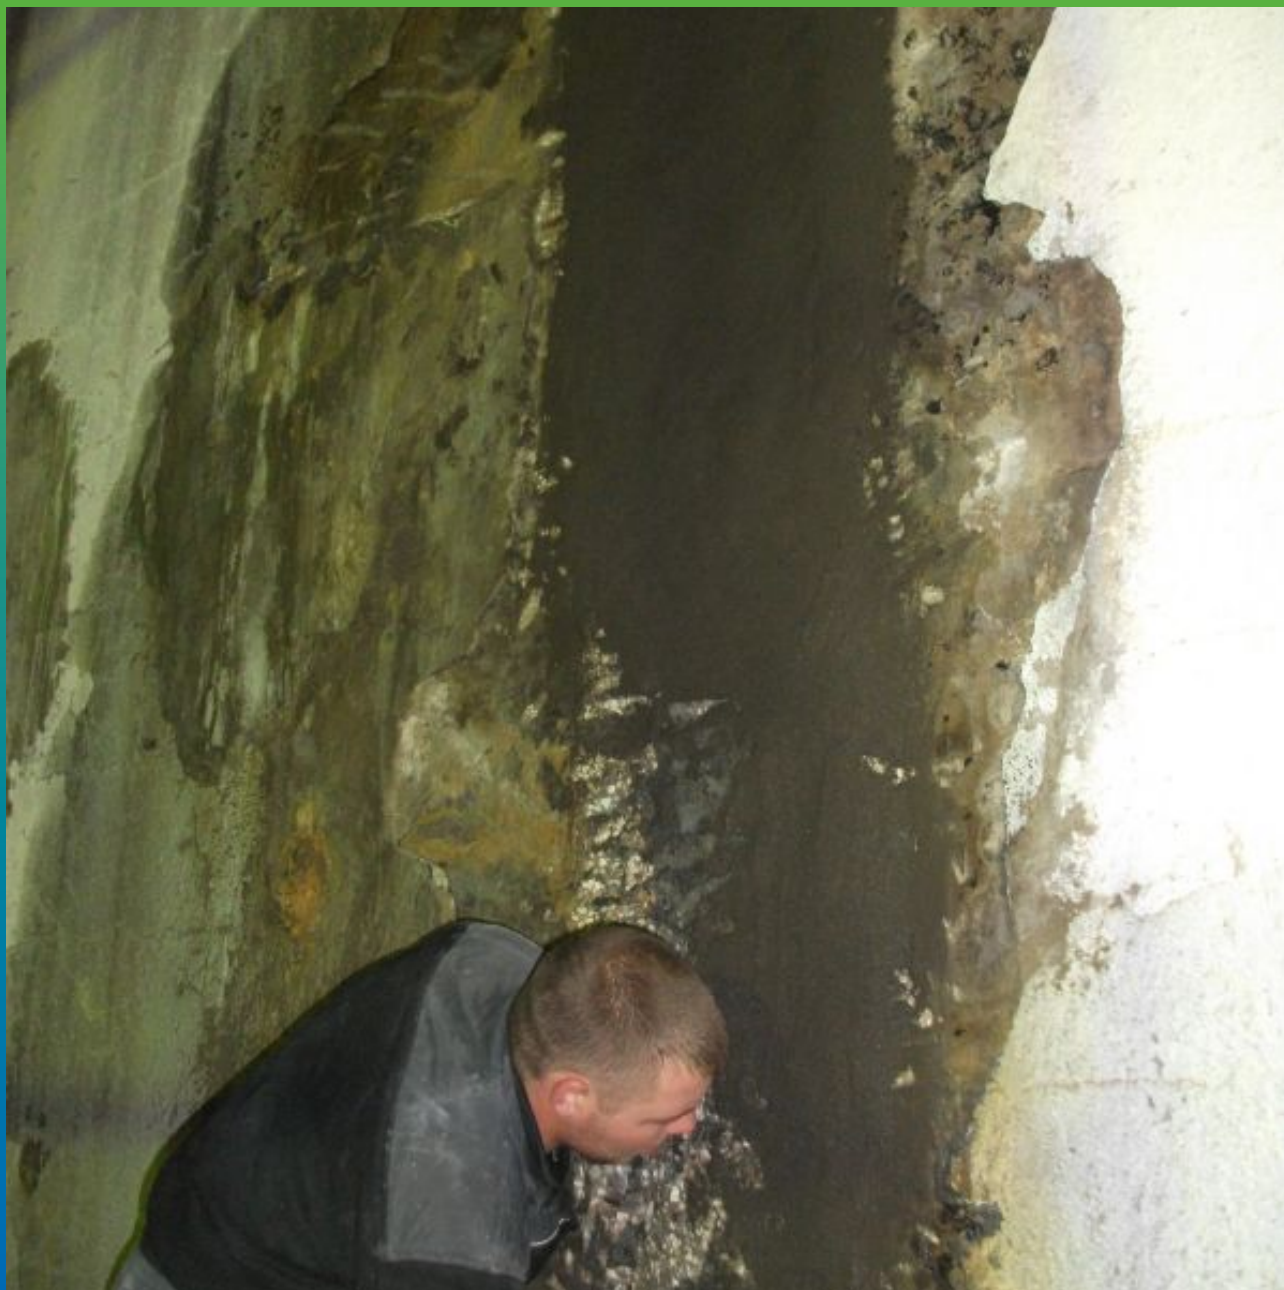
Нанесение Максплага

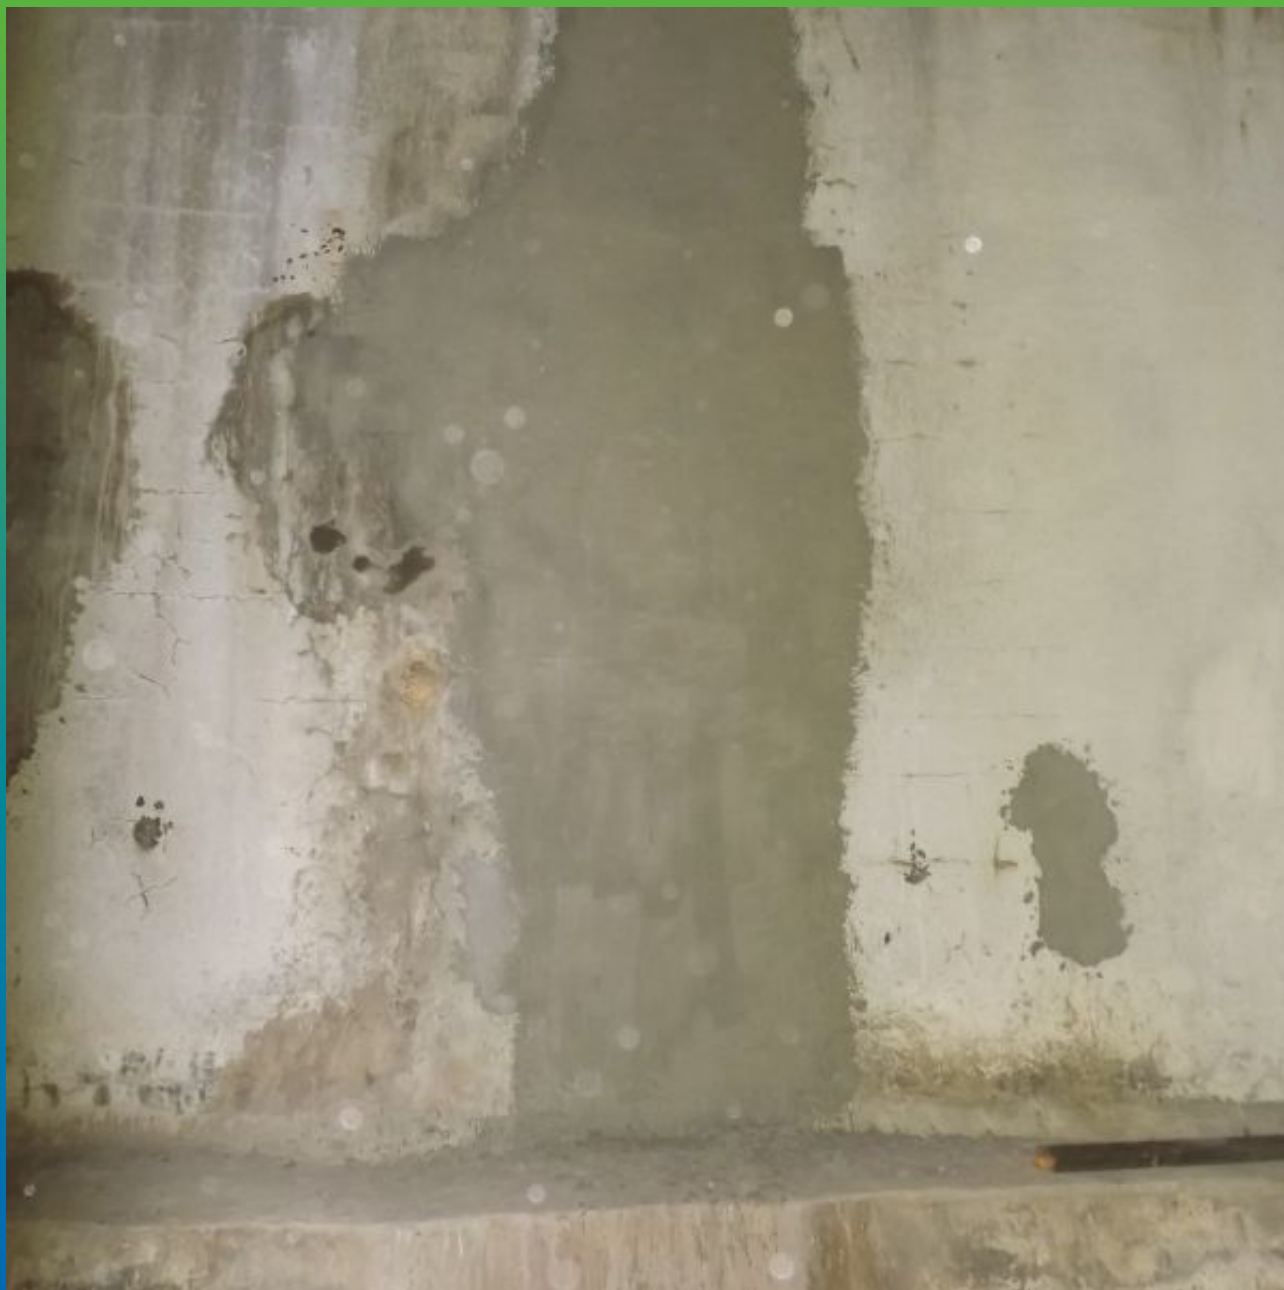
Вид холодного шва после ремонта
