Картотека выполненных объектов

МНОГОФУНКЦИОНАЛЬНЫЙ КОМПЛЕКС
ЭСТЕТИК СИТИ

Остановка активных протечек методом
инъектирования

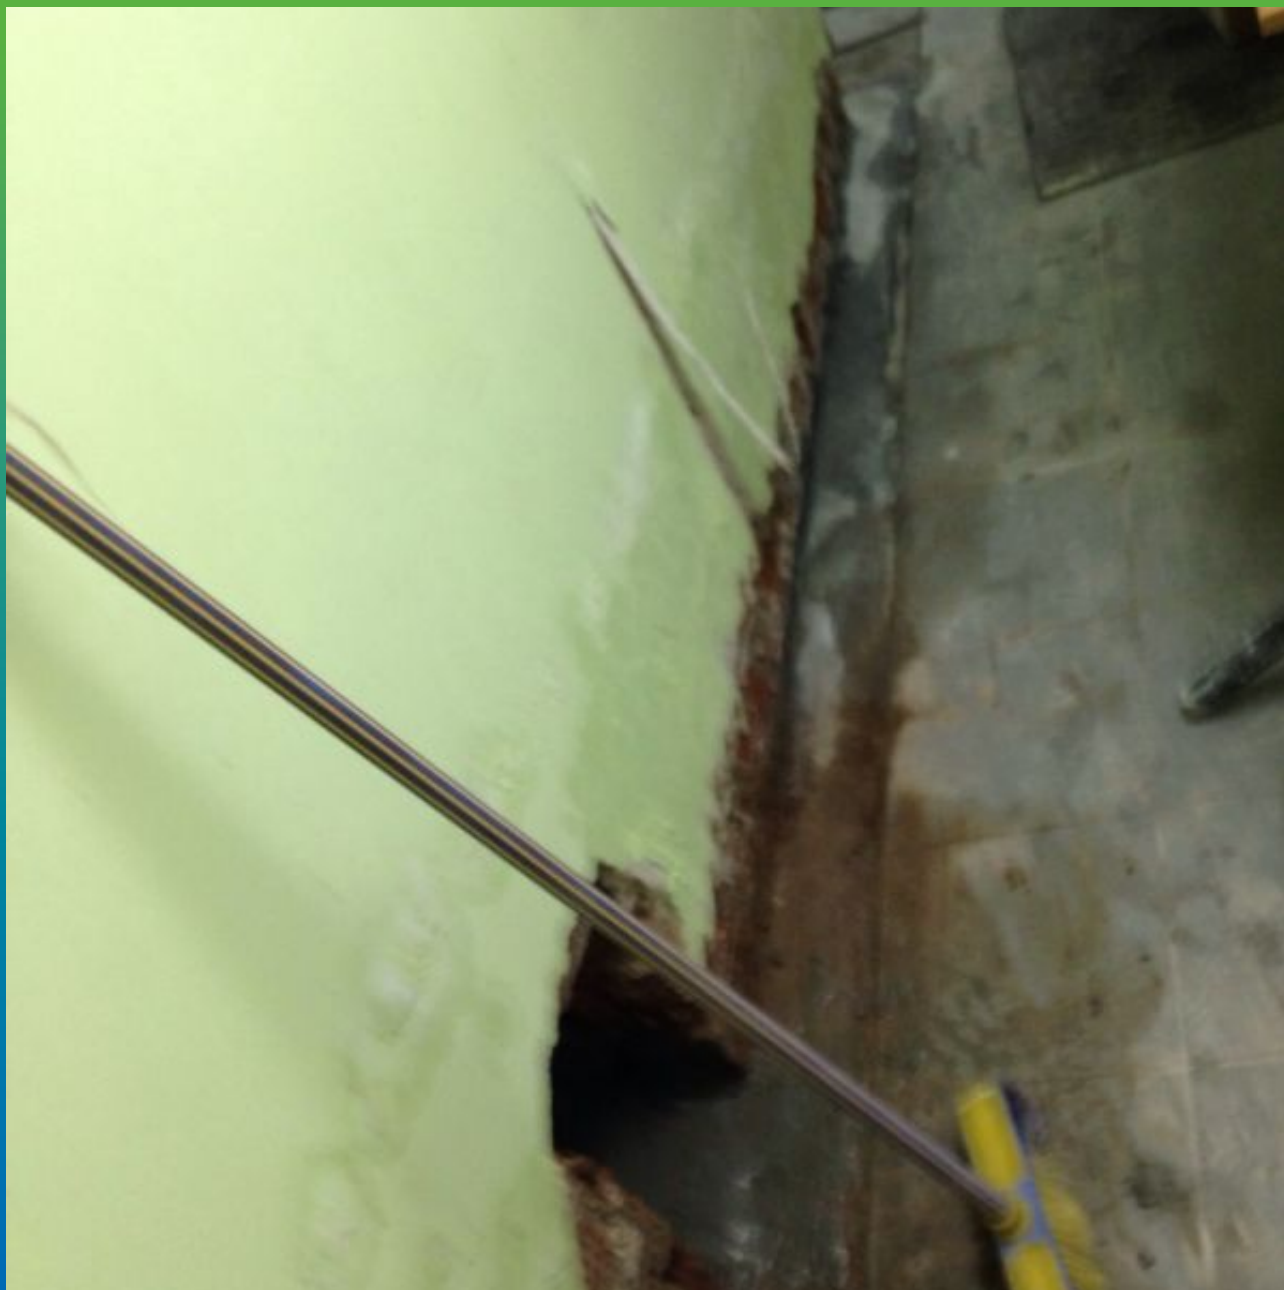
Активные протечки стена-плита

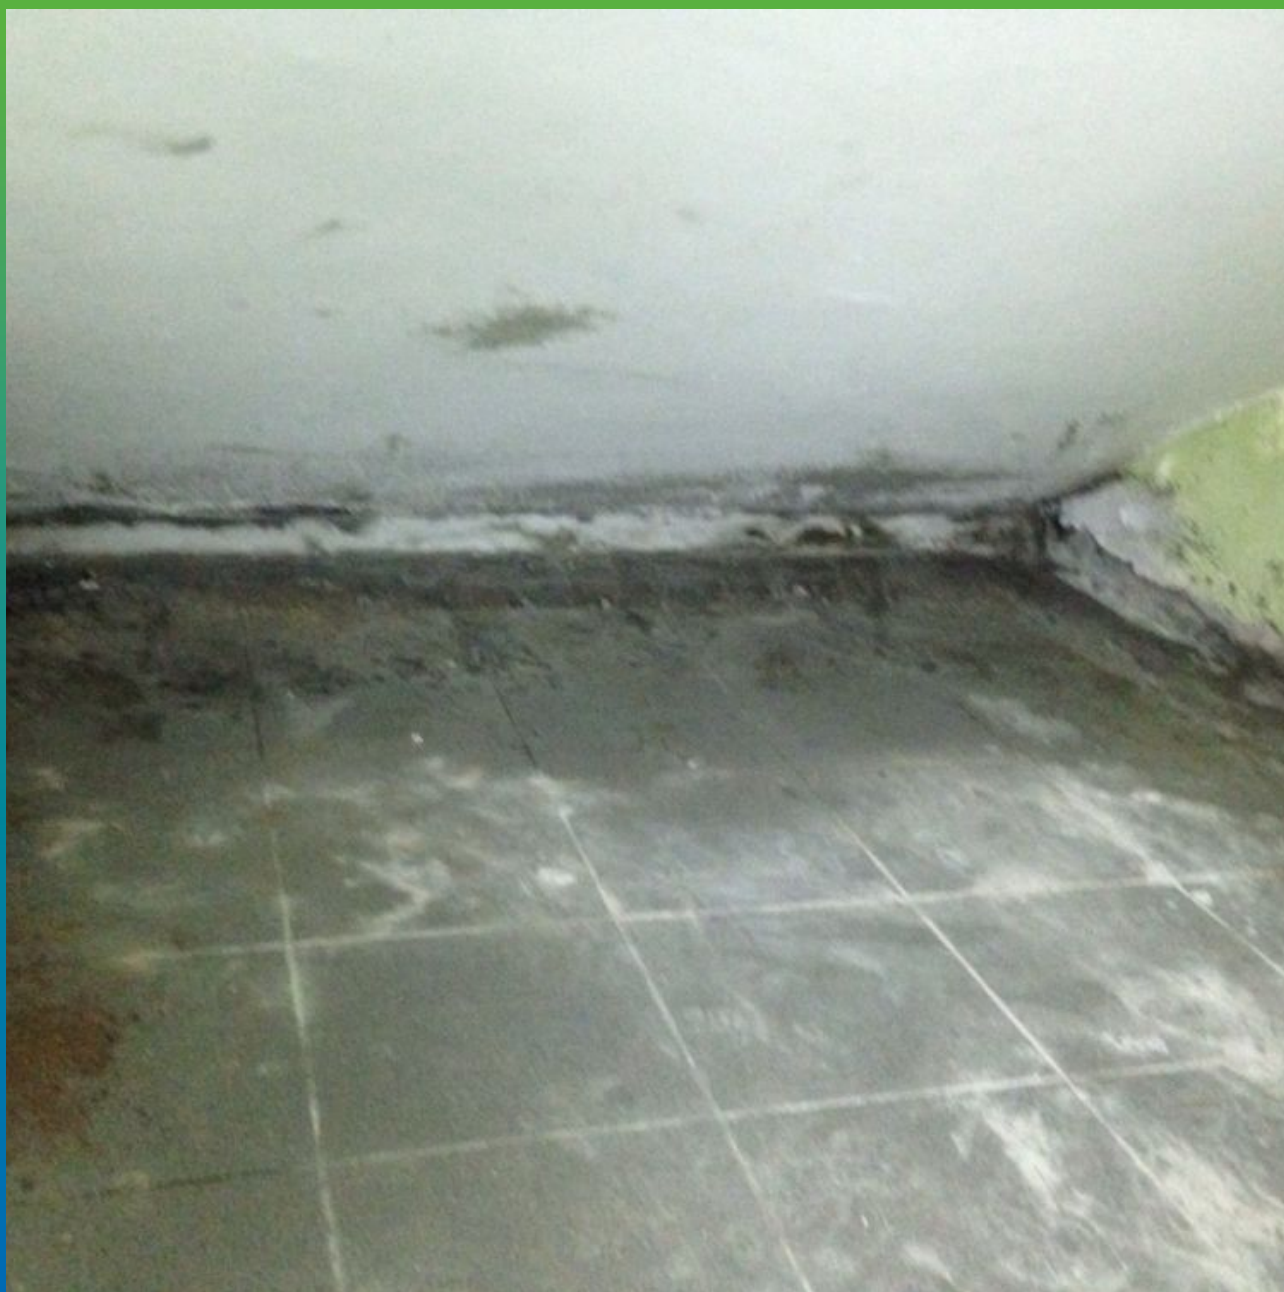
Вода из под лестничного марша

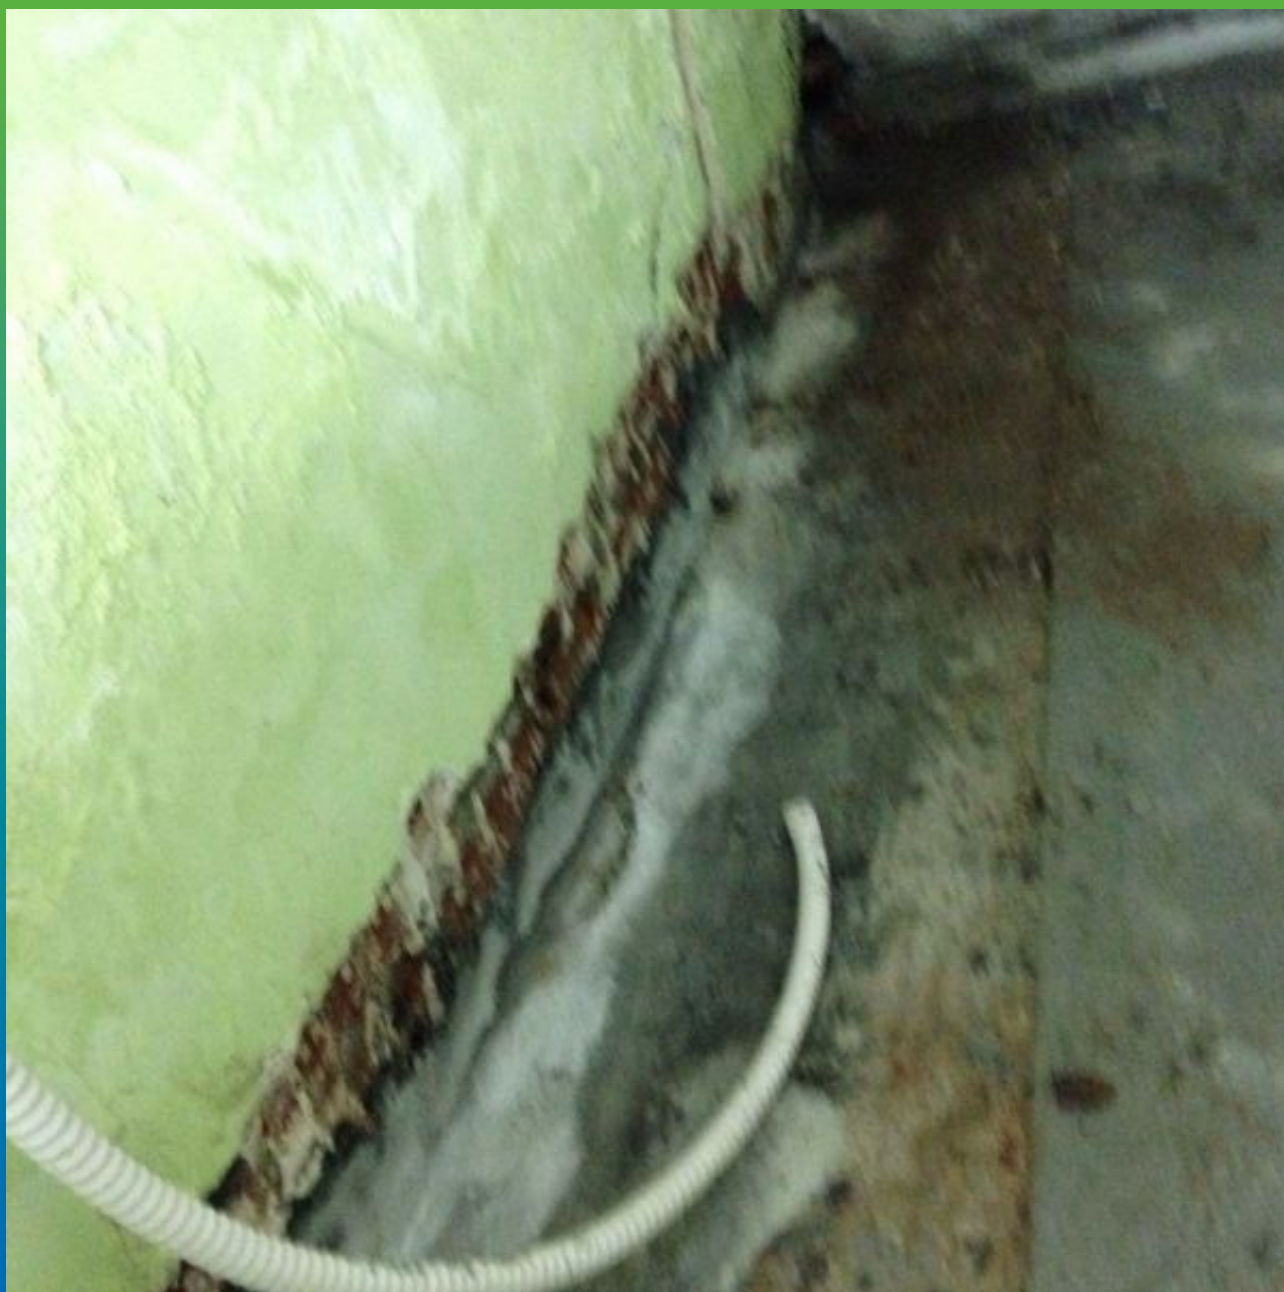
Водонасыщенные стены

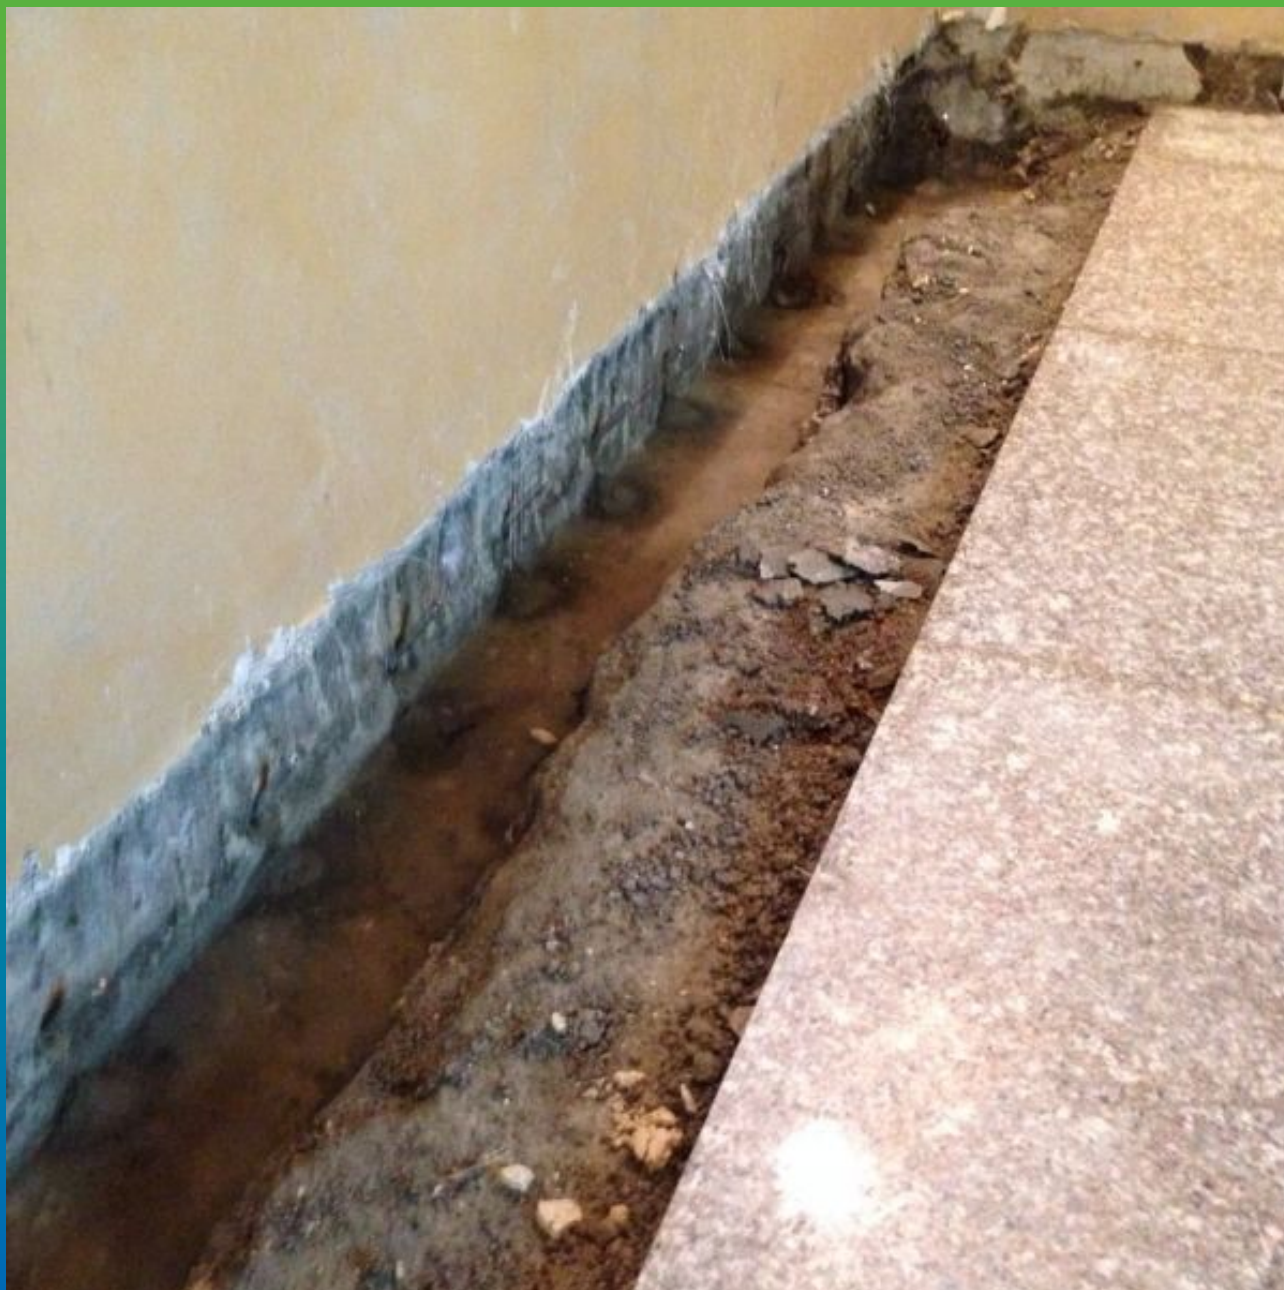
Подготовка поверхности для выполнения работ

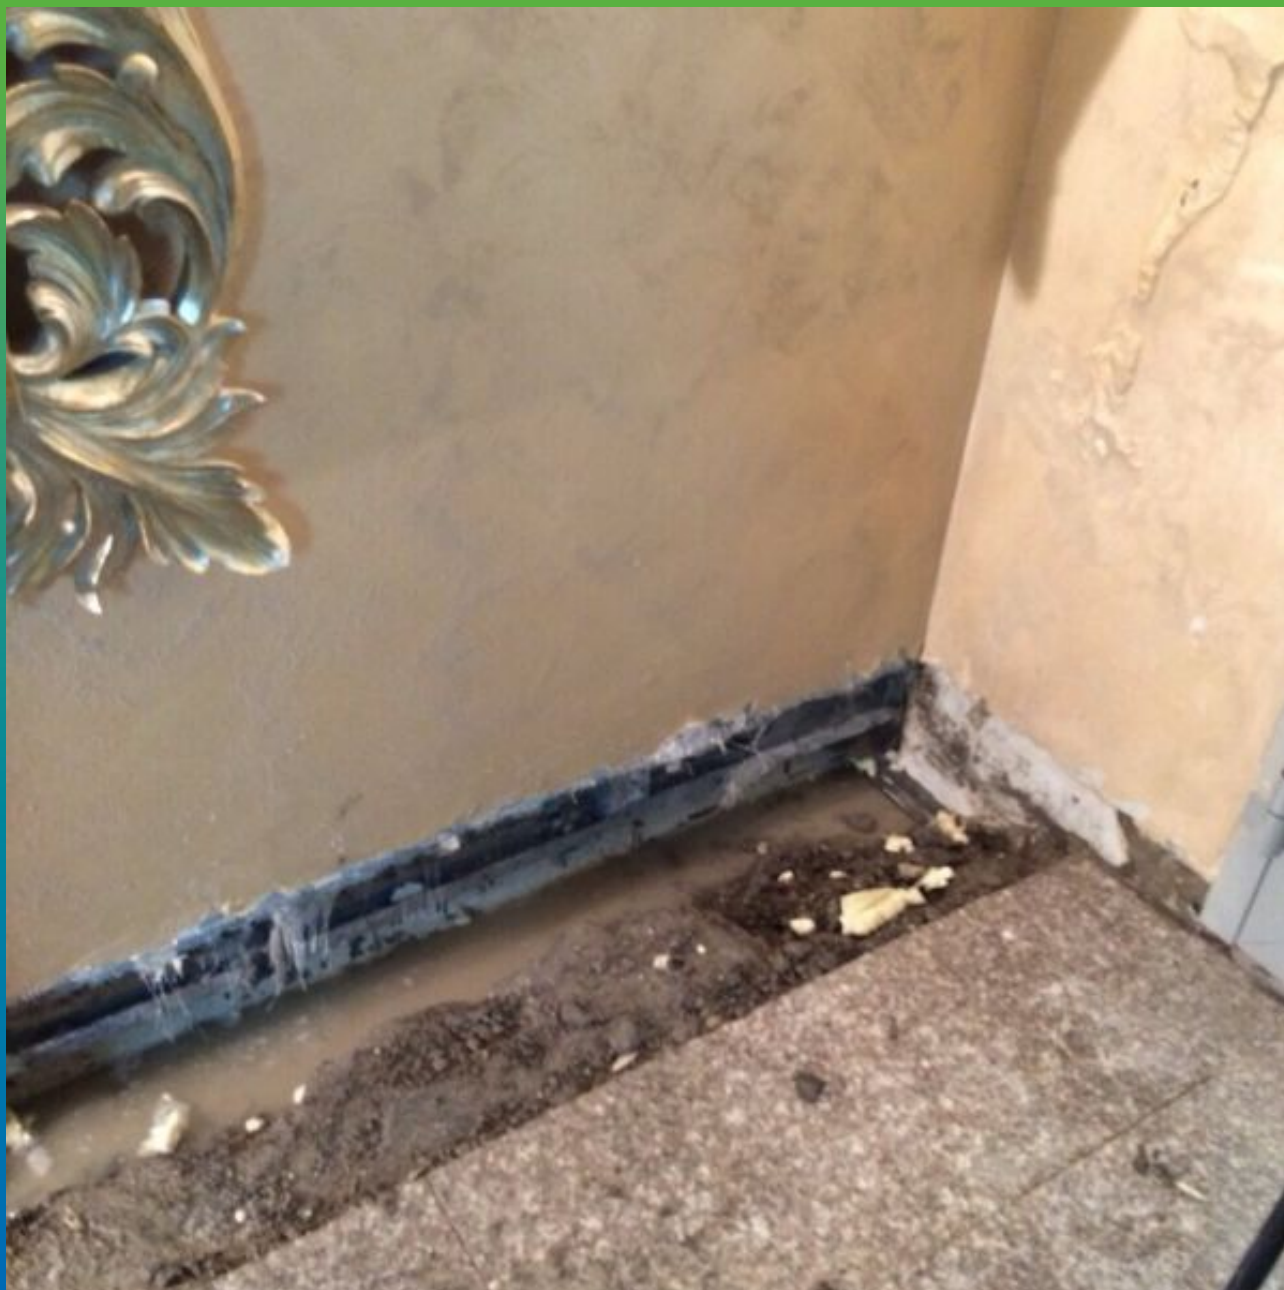
Вскрытие проблемного участка

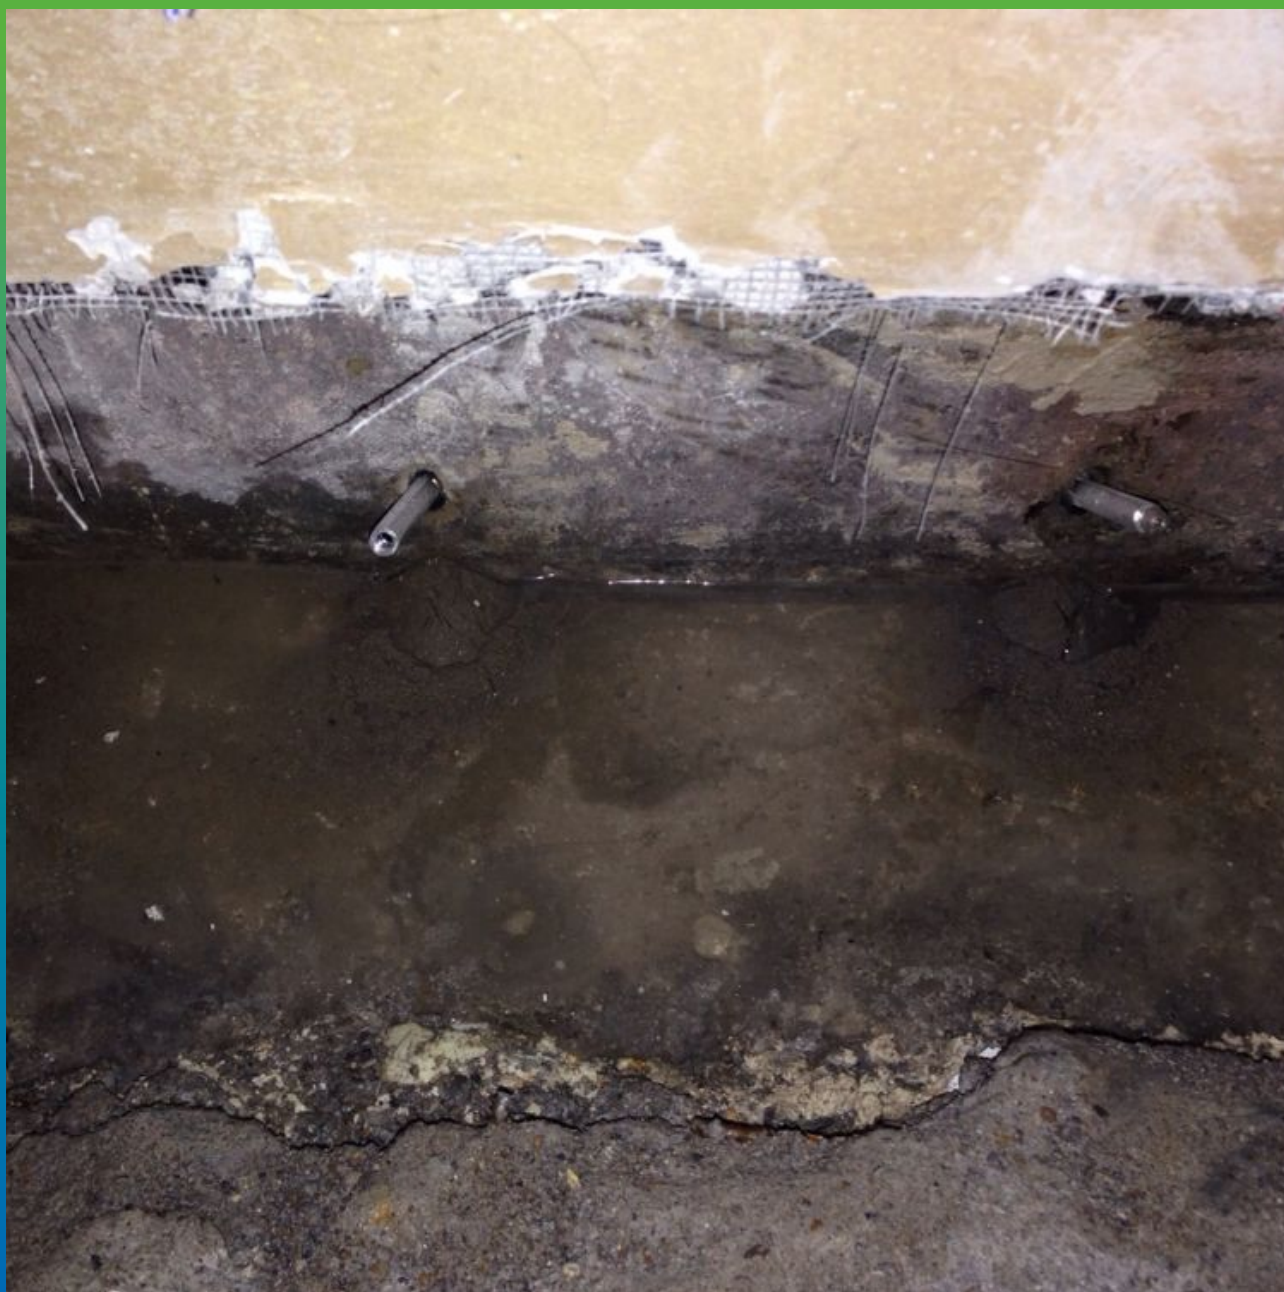
Инъектирование

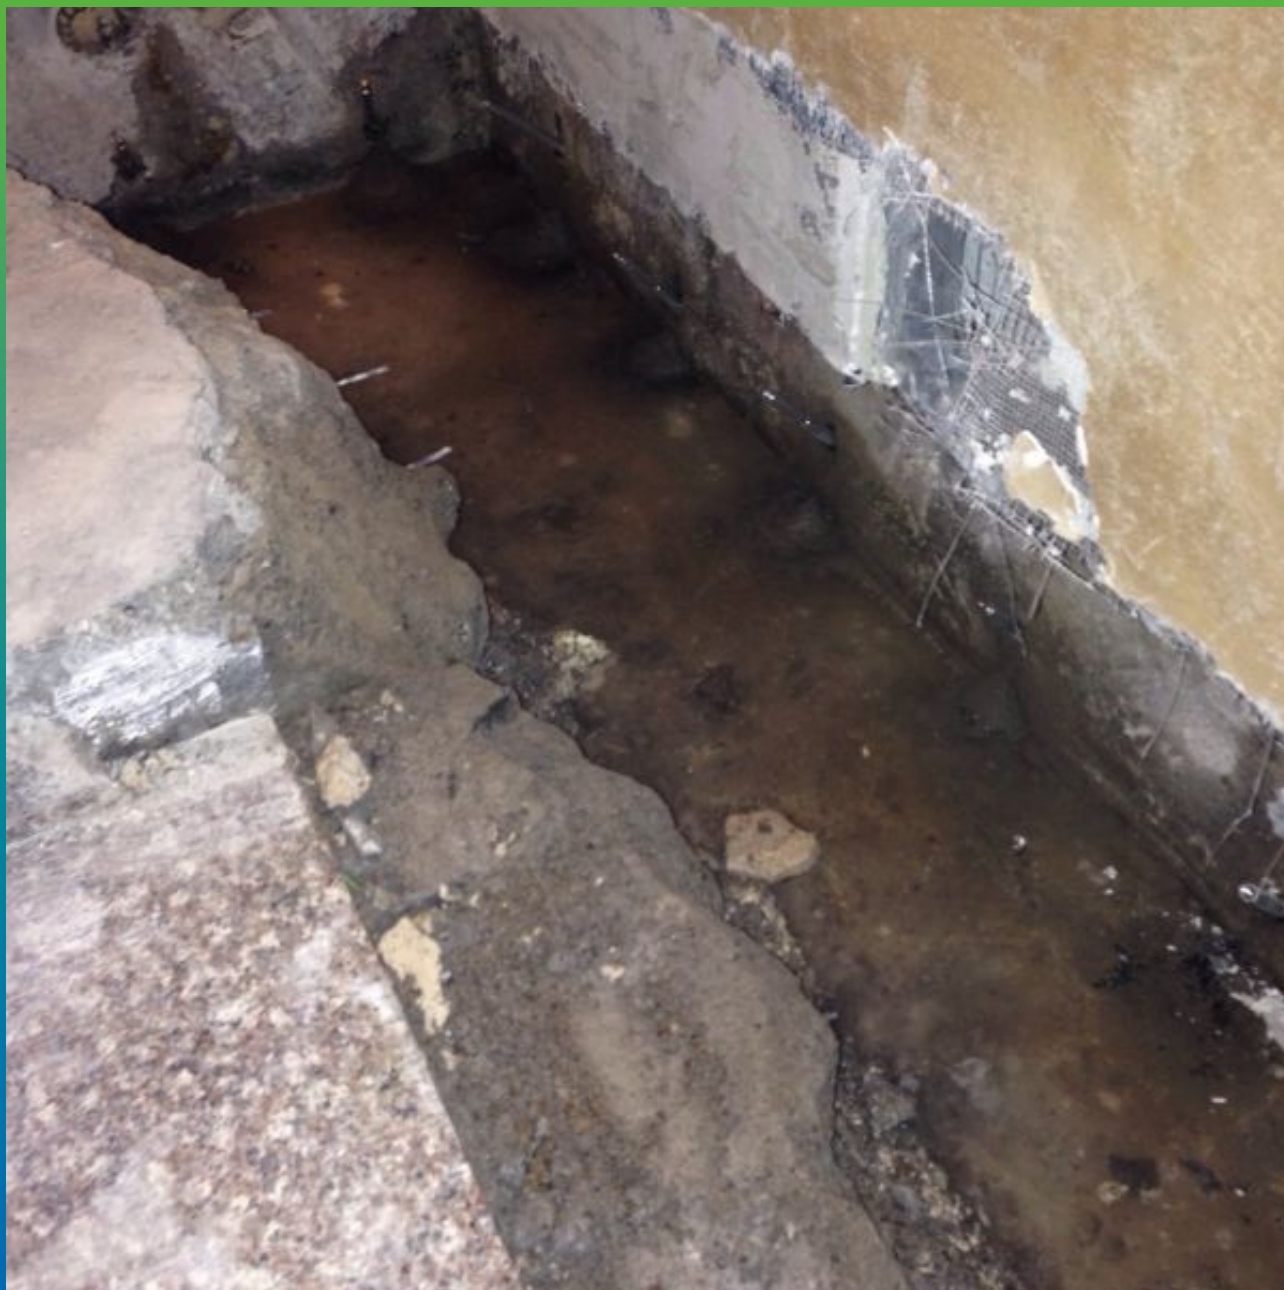
Устранение проблемы методом инъектирования с применением материалов: Манопур У, Манопур С, БМ 1102, БМ 1099, Максплаг

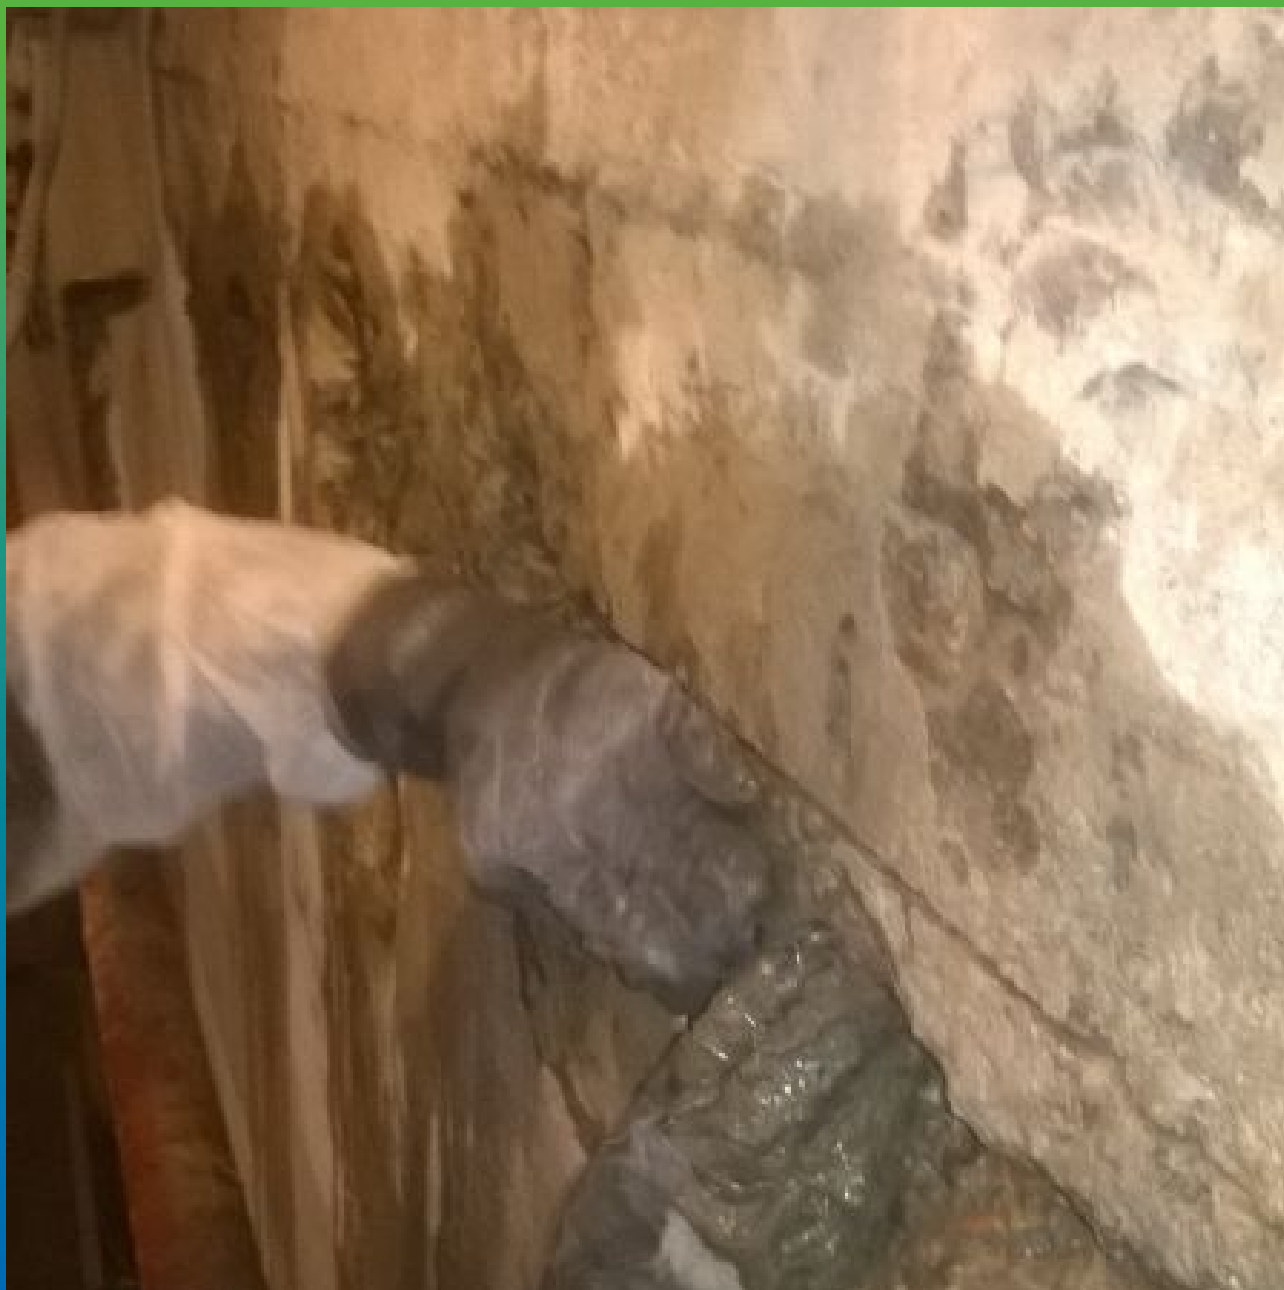
Устранение проблемы методом инъектирования с применением материалов: Манопур У, Манопур С, БМ 1102, БМ 1099, Максплаг

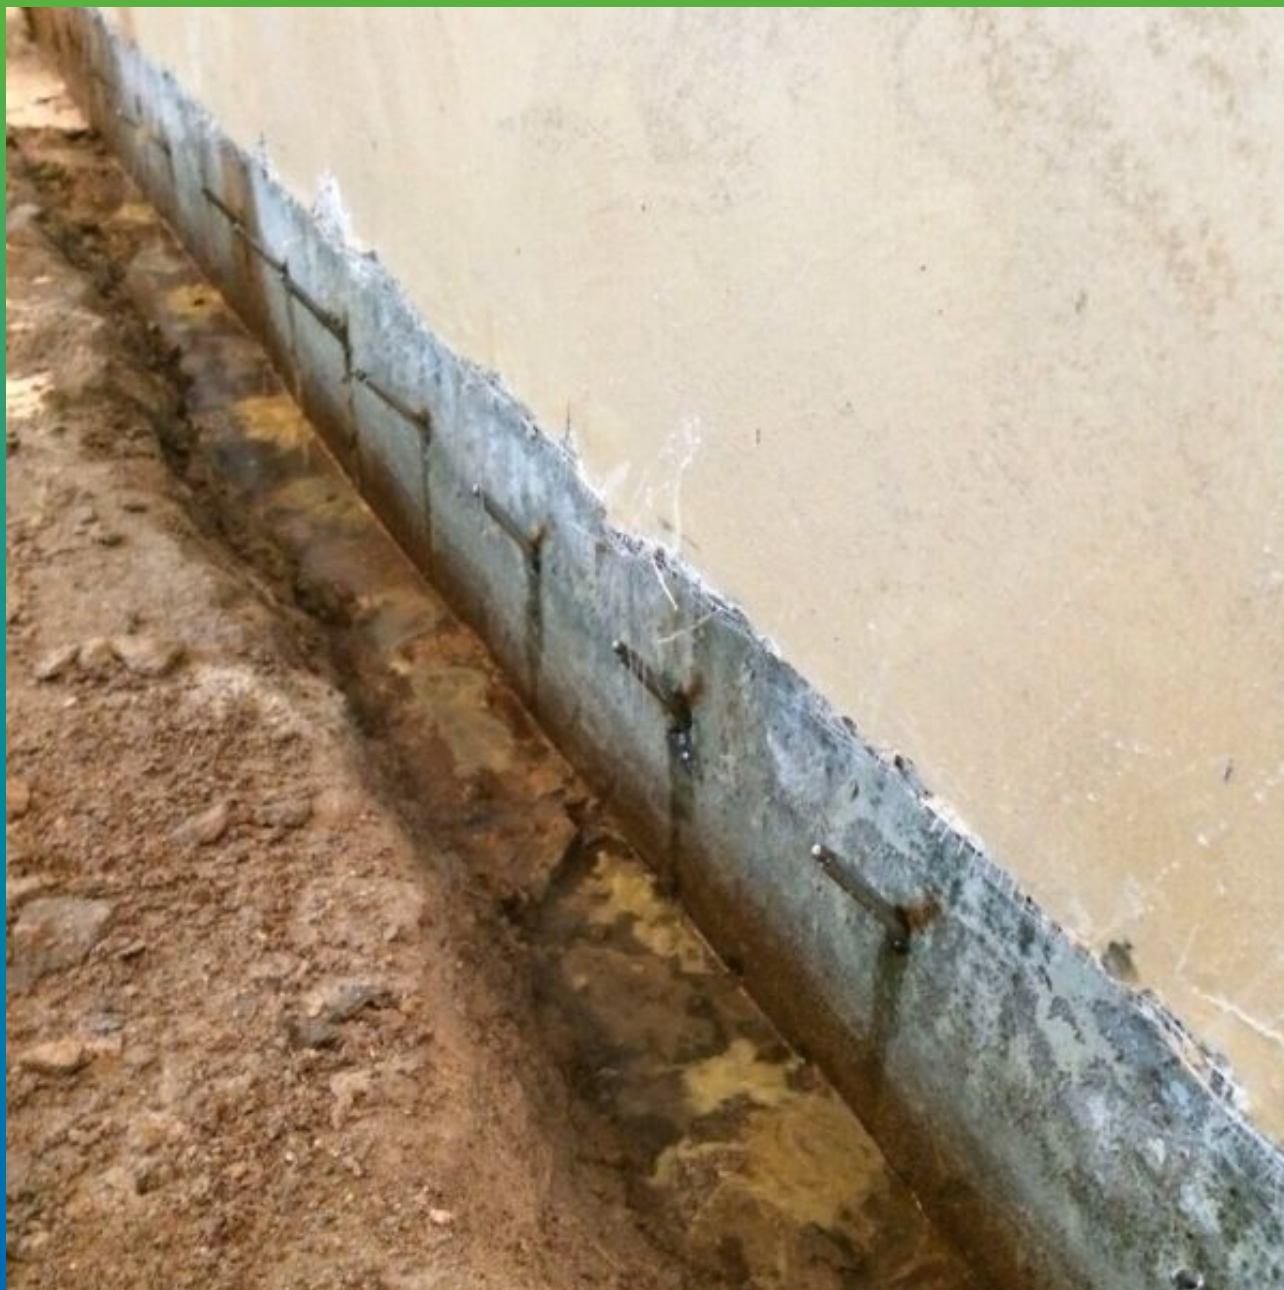
Устранение проблемы методом инъектирования с применением материалов: Манопур У, Манопур С, БМ 1102, БМ 1099, Максплаг

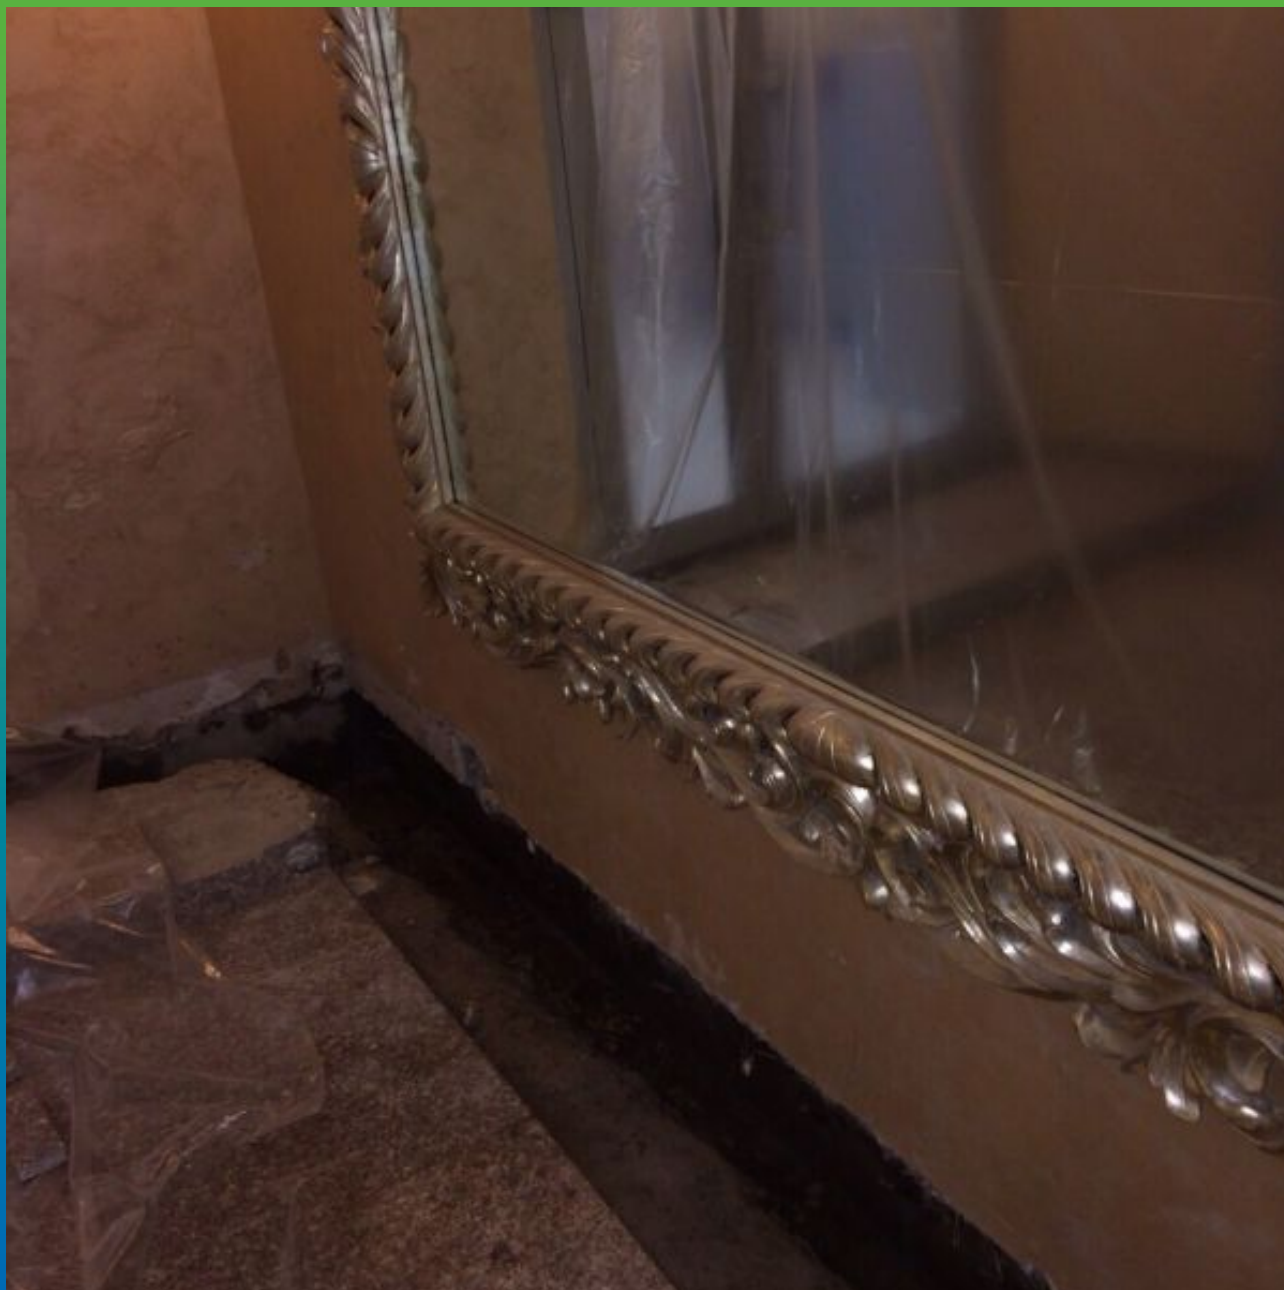
Активные течи остановлены, работа на стадии завершения
