Картотека выполненных объектов

КРК "ПИРАМИДА"

Гидроизоляция фасада

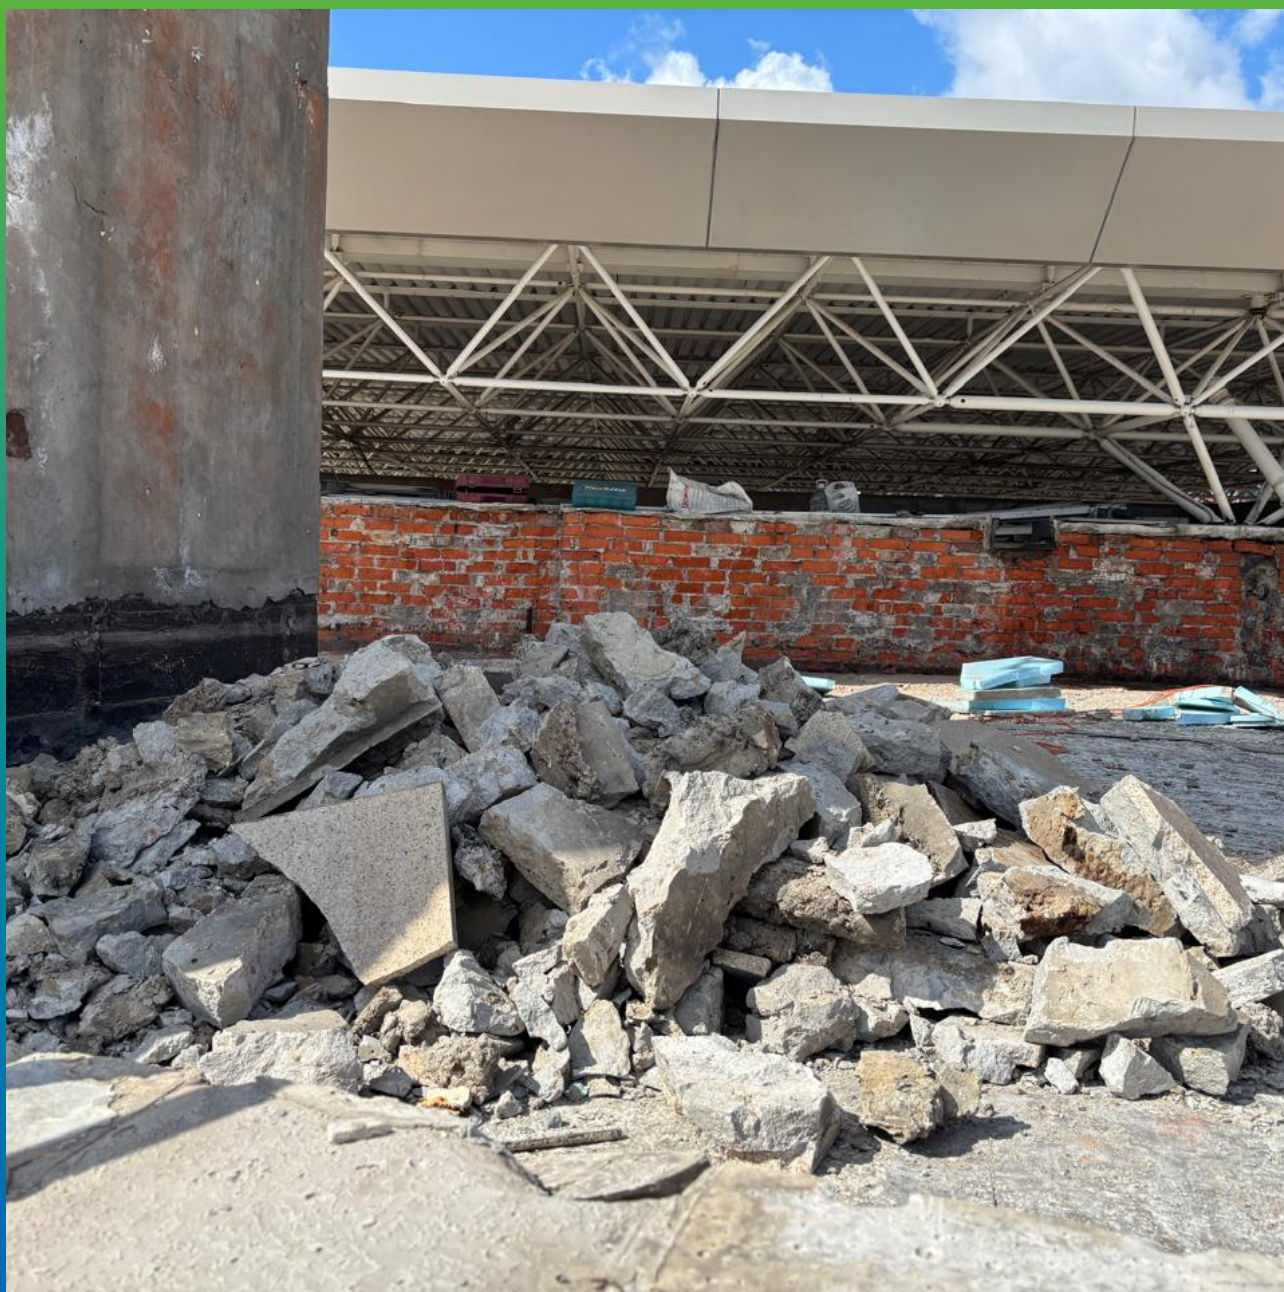
Проблема - просачивание воды на подземный паркинг через вентиляционную шахту. Демонтажные работы

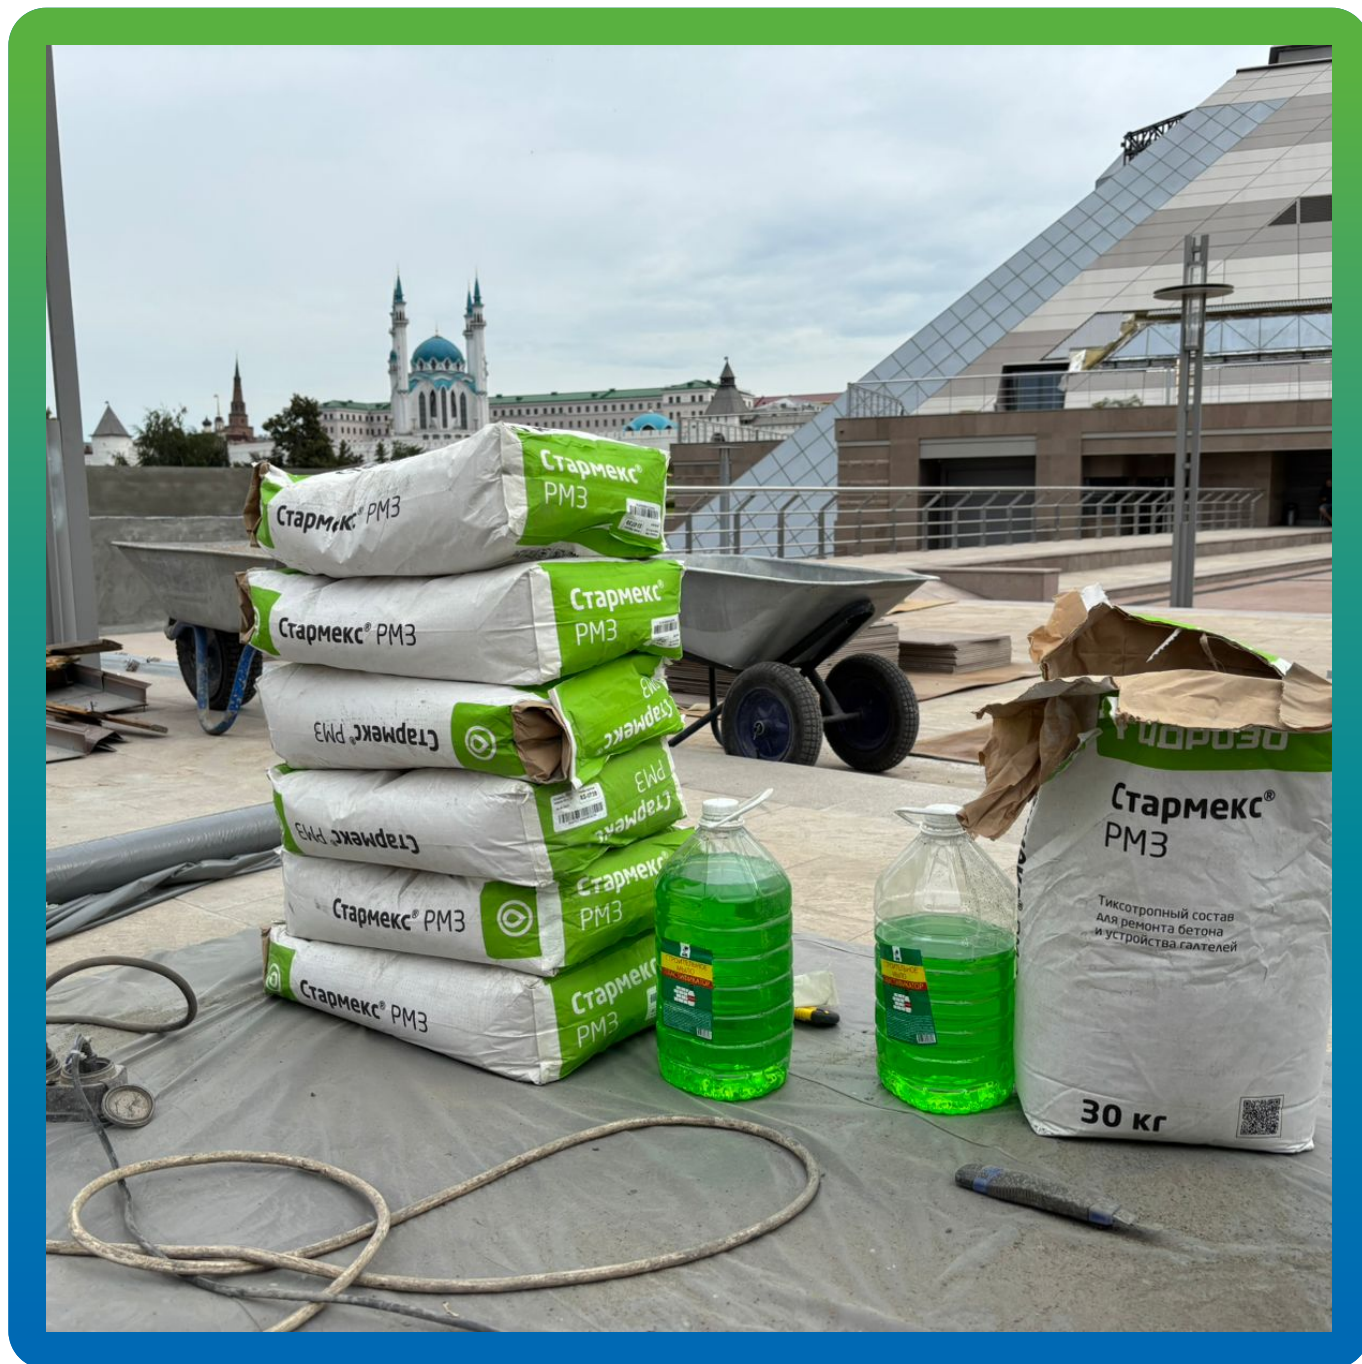
Материал Стармекс РМЗ на объекте

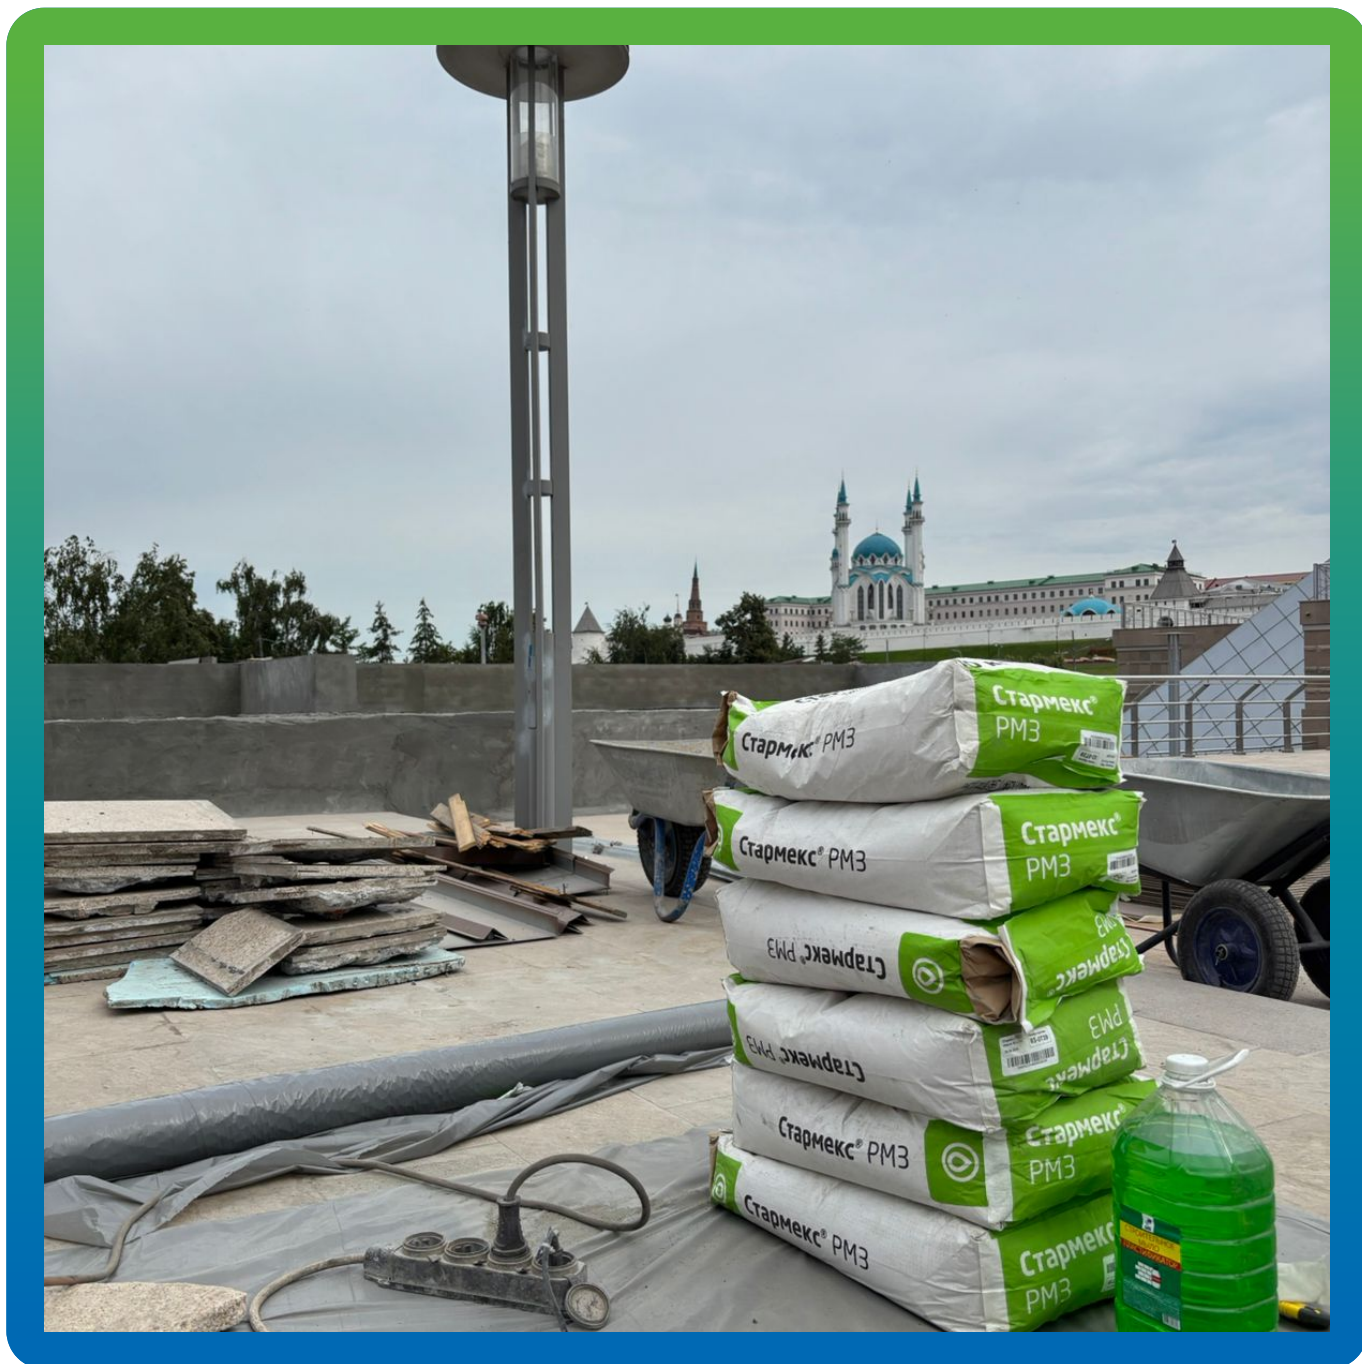
Материал Стармекс РМЗ на объекте

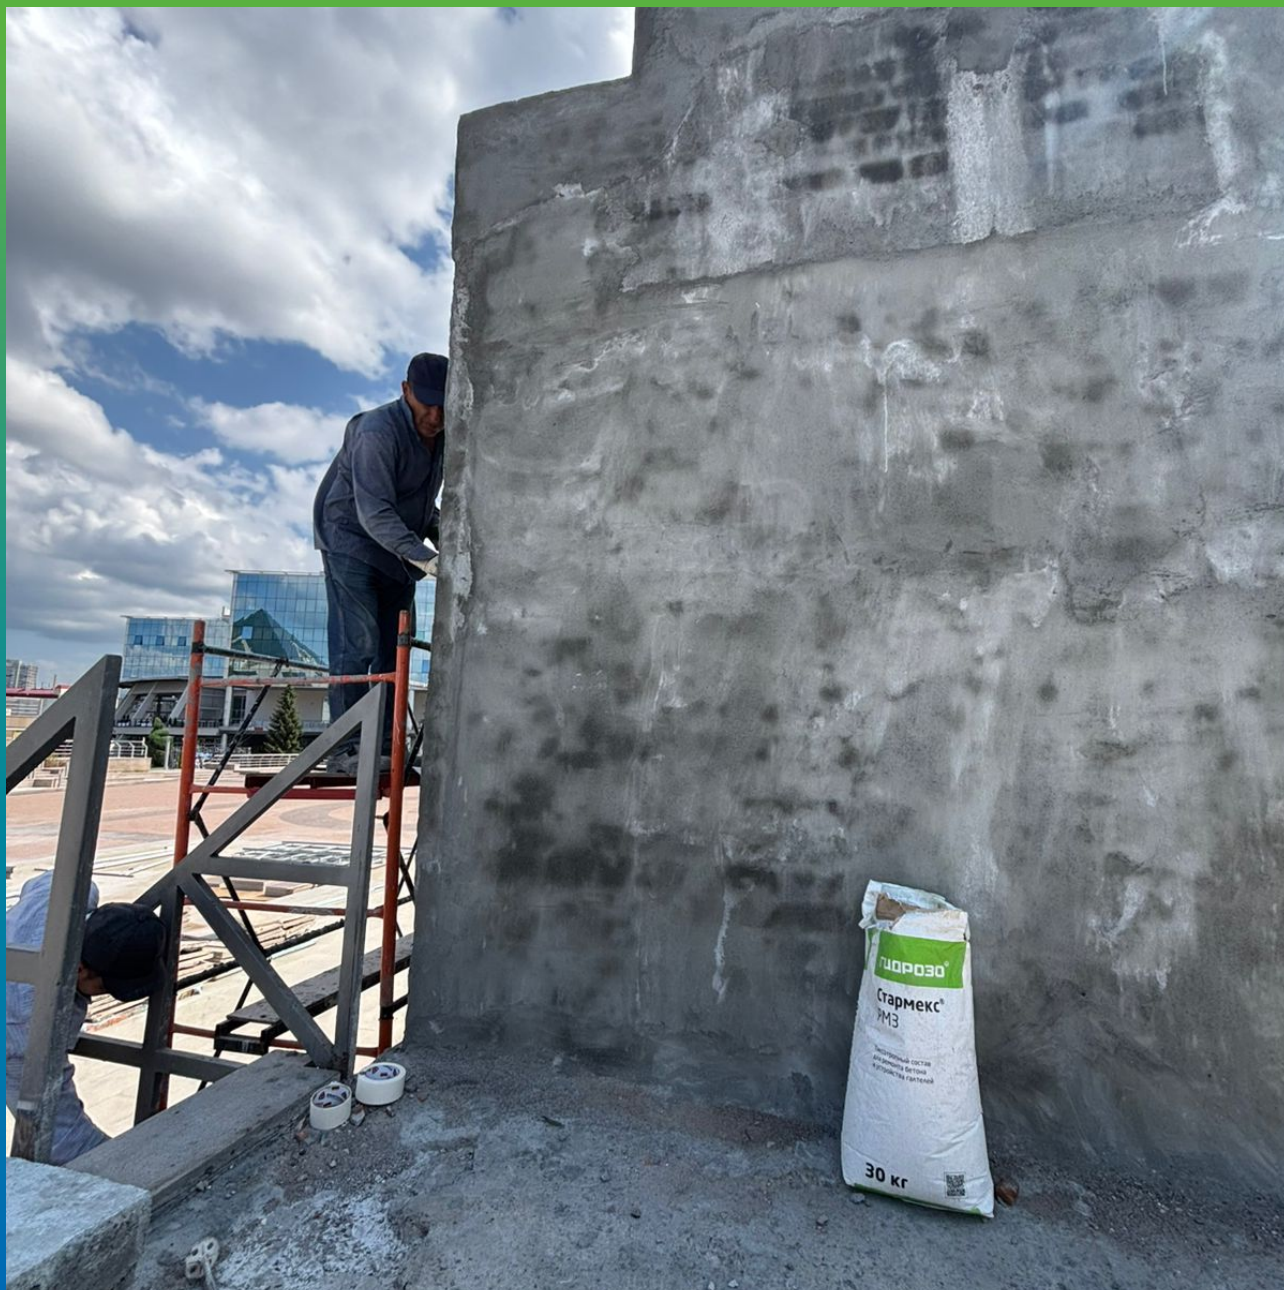
Оштукатуривание шахты

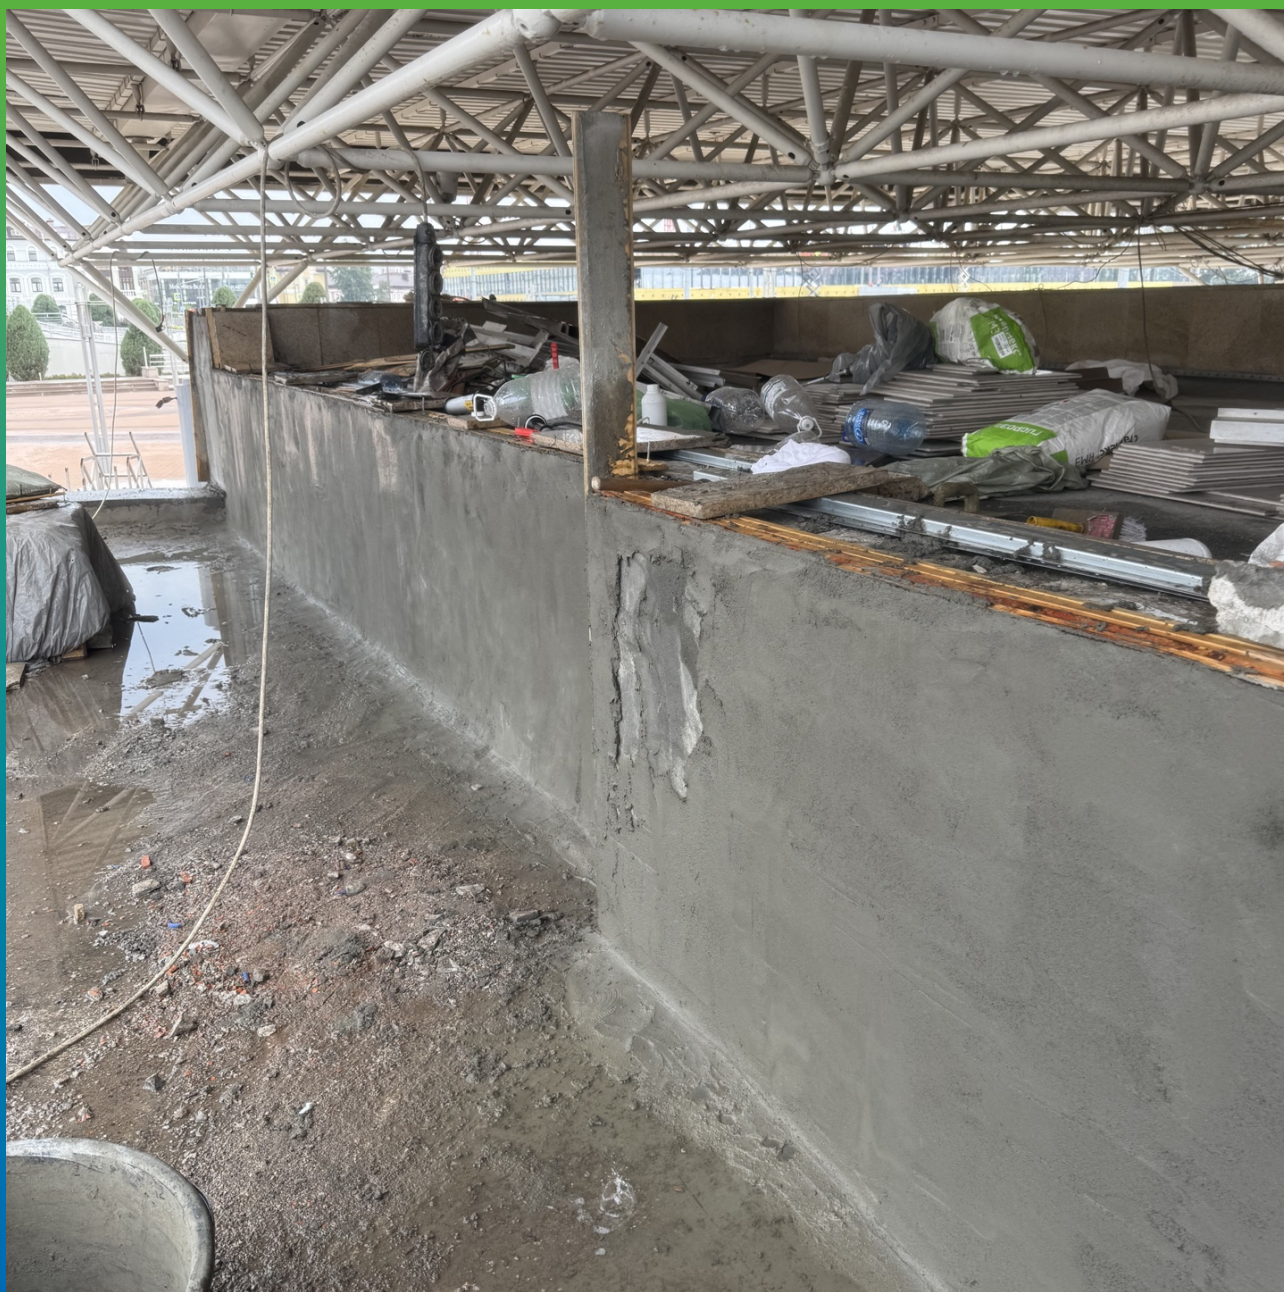
Парапет, оштукатуренный составом Стармекс РМЗ

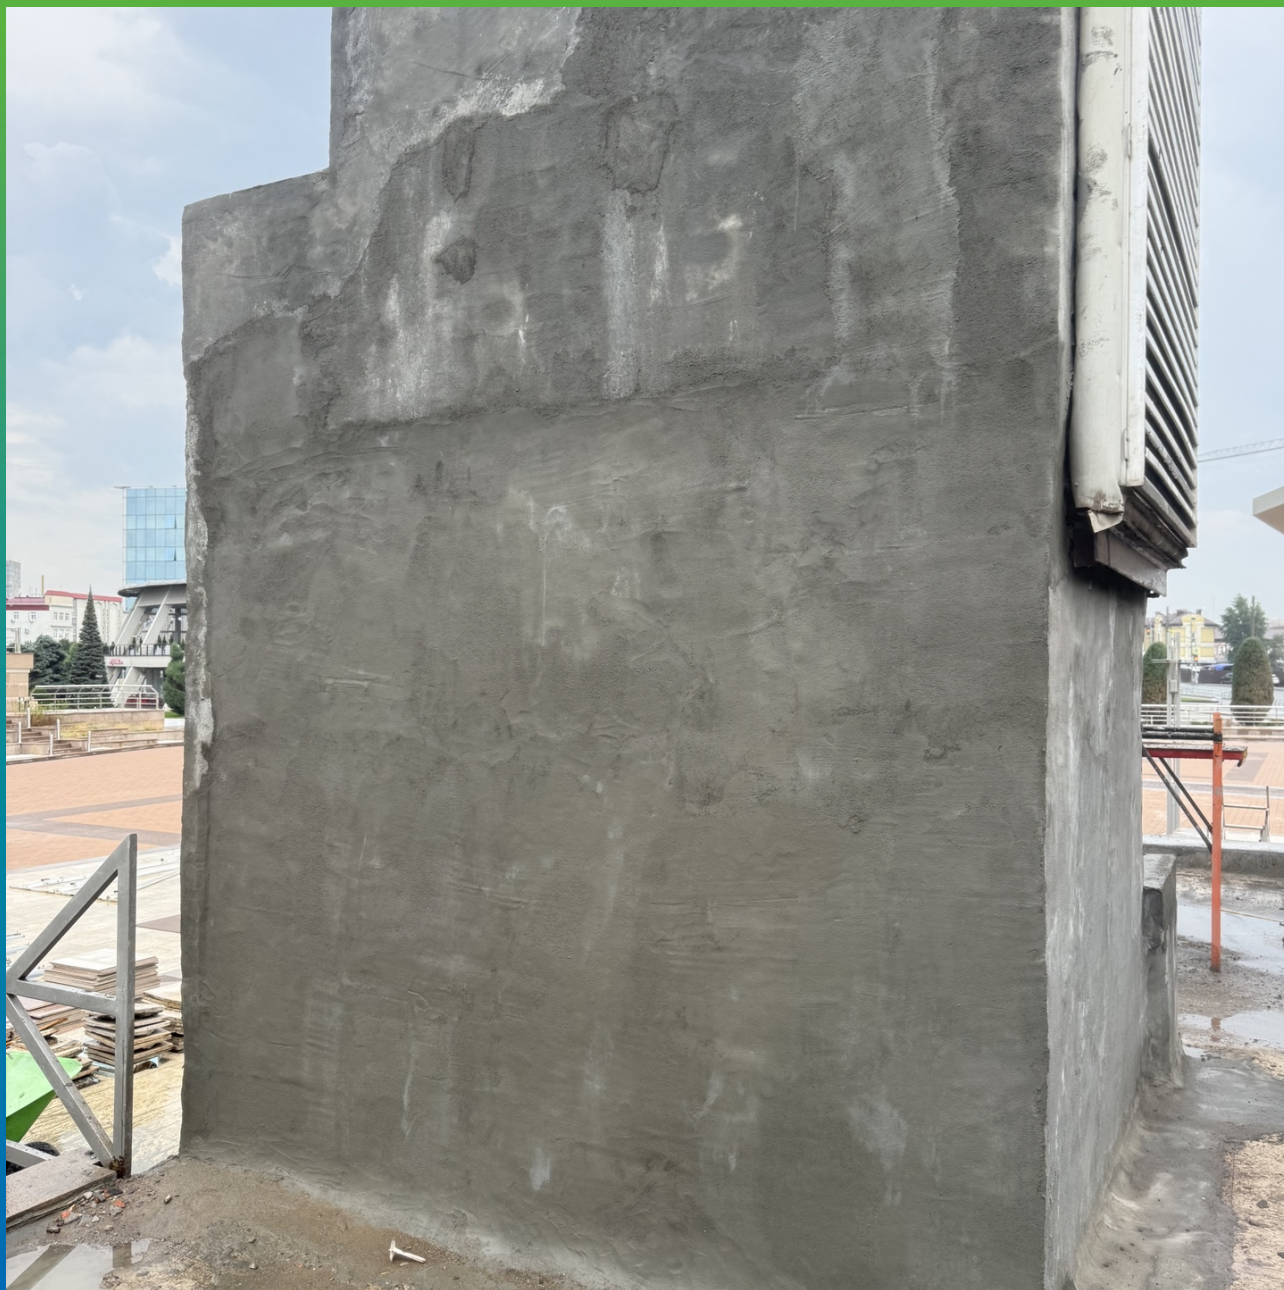
Шахта, оштукатуренная составом Стармекс РМЗ

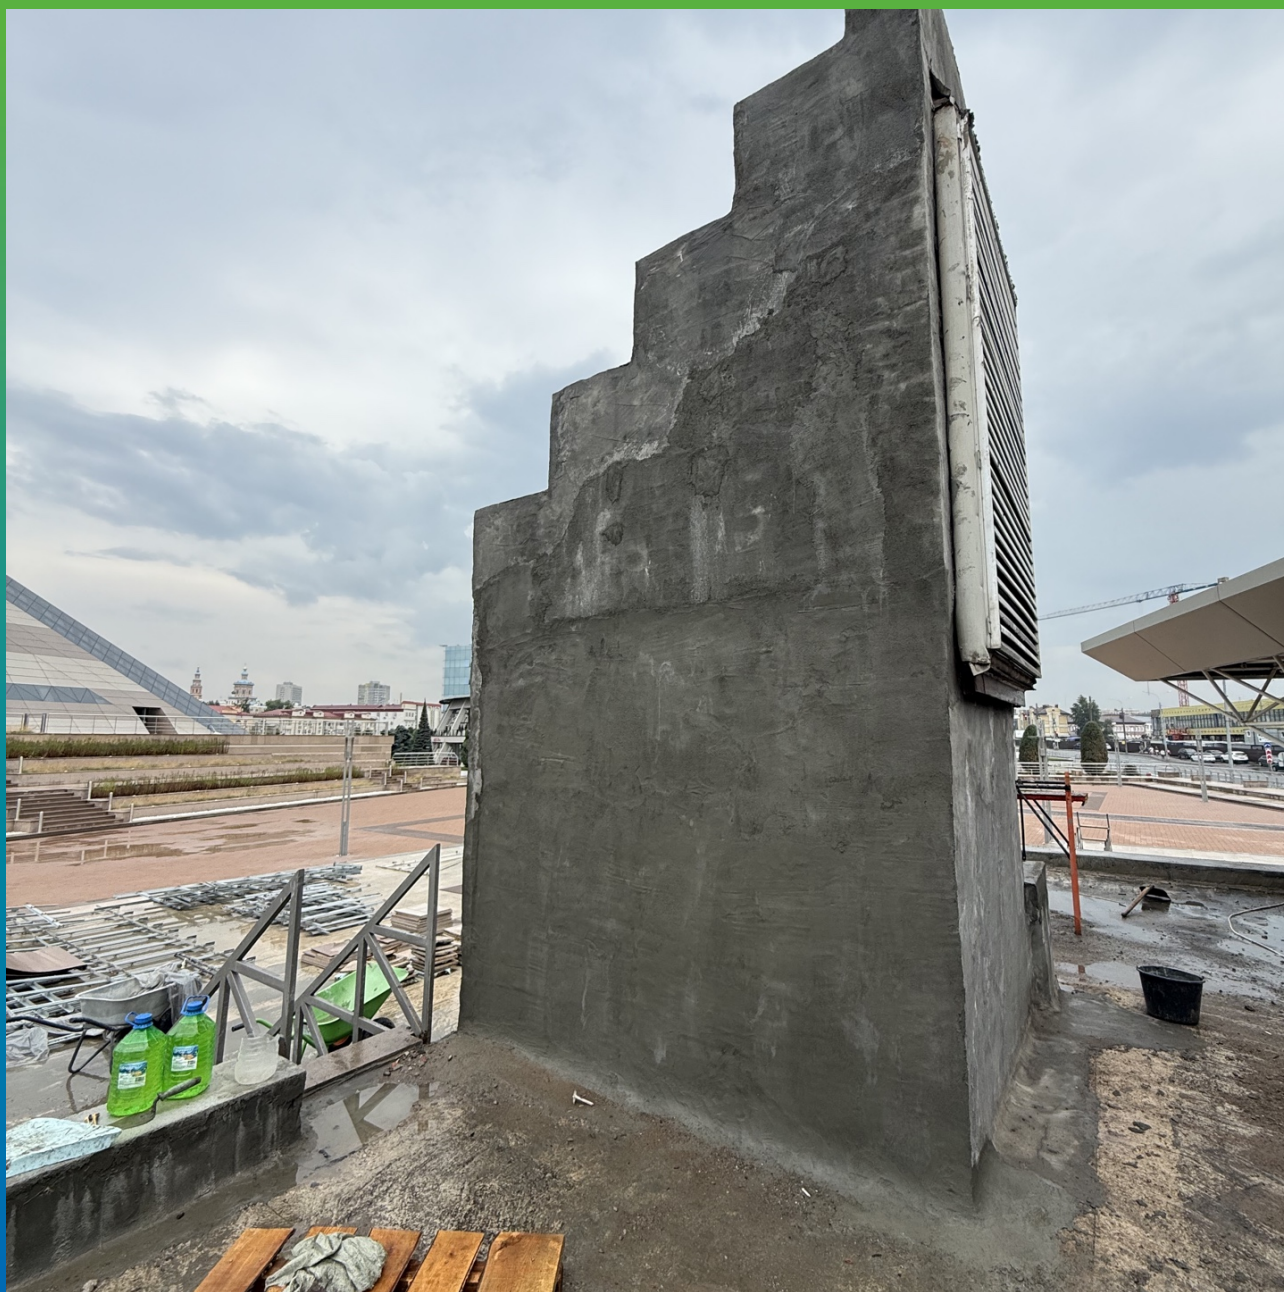
Шахта, оштукатуренная составом Стармекс РМЗ

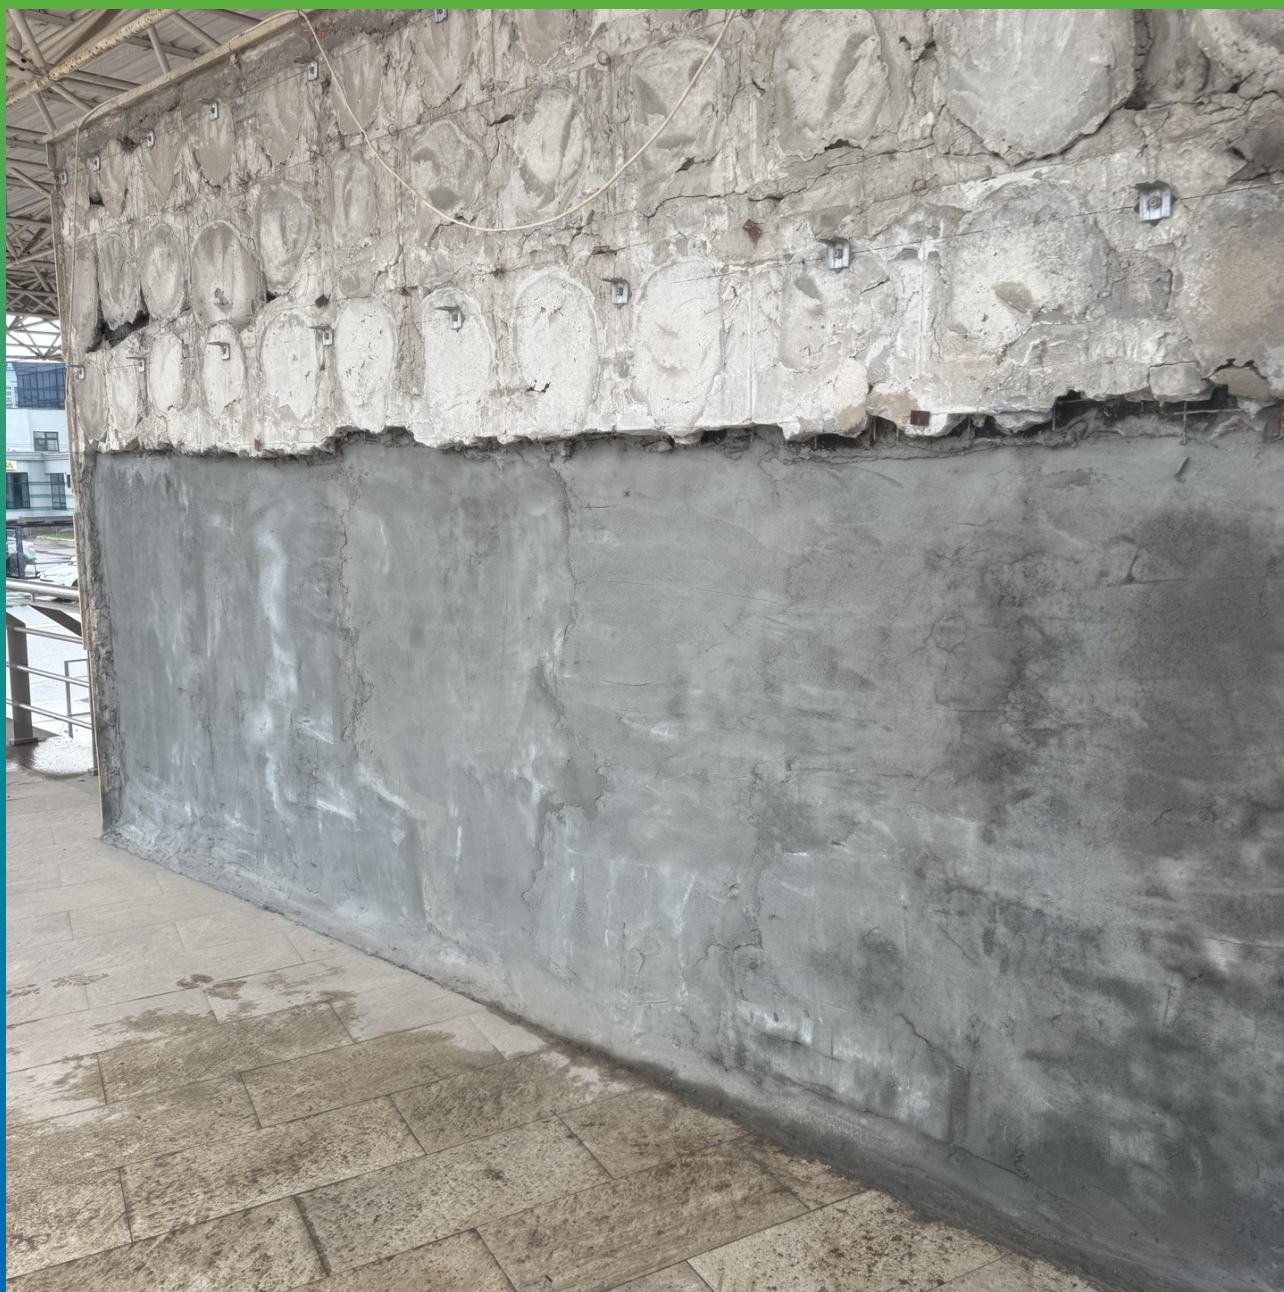
Стенка, оштукатуренная составом Стармекс РМЗ

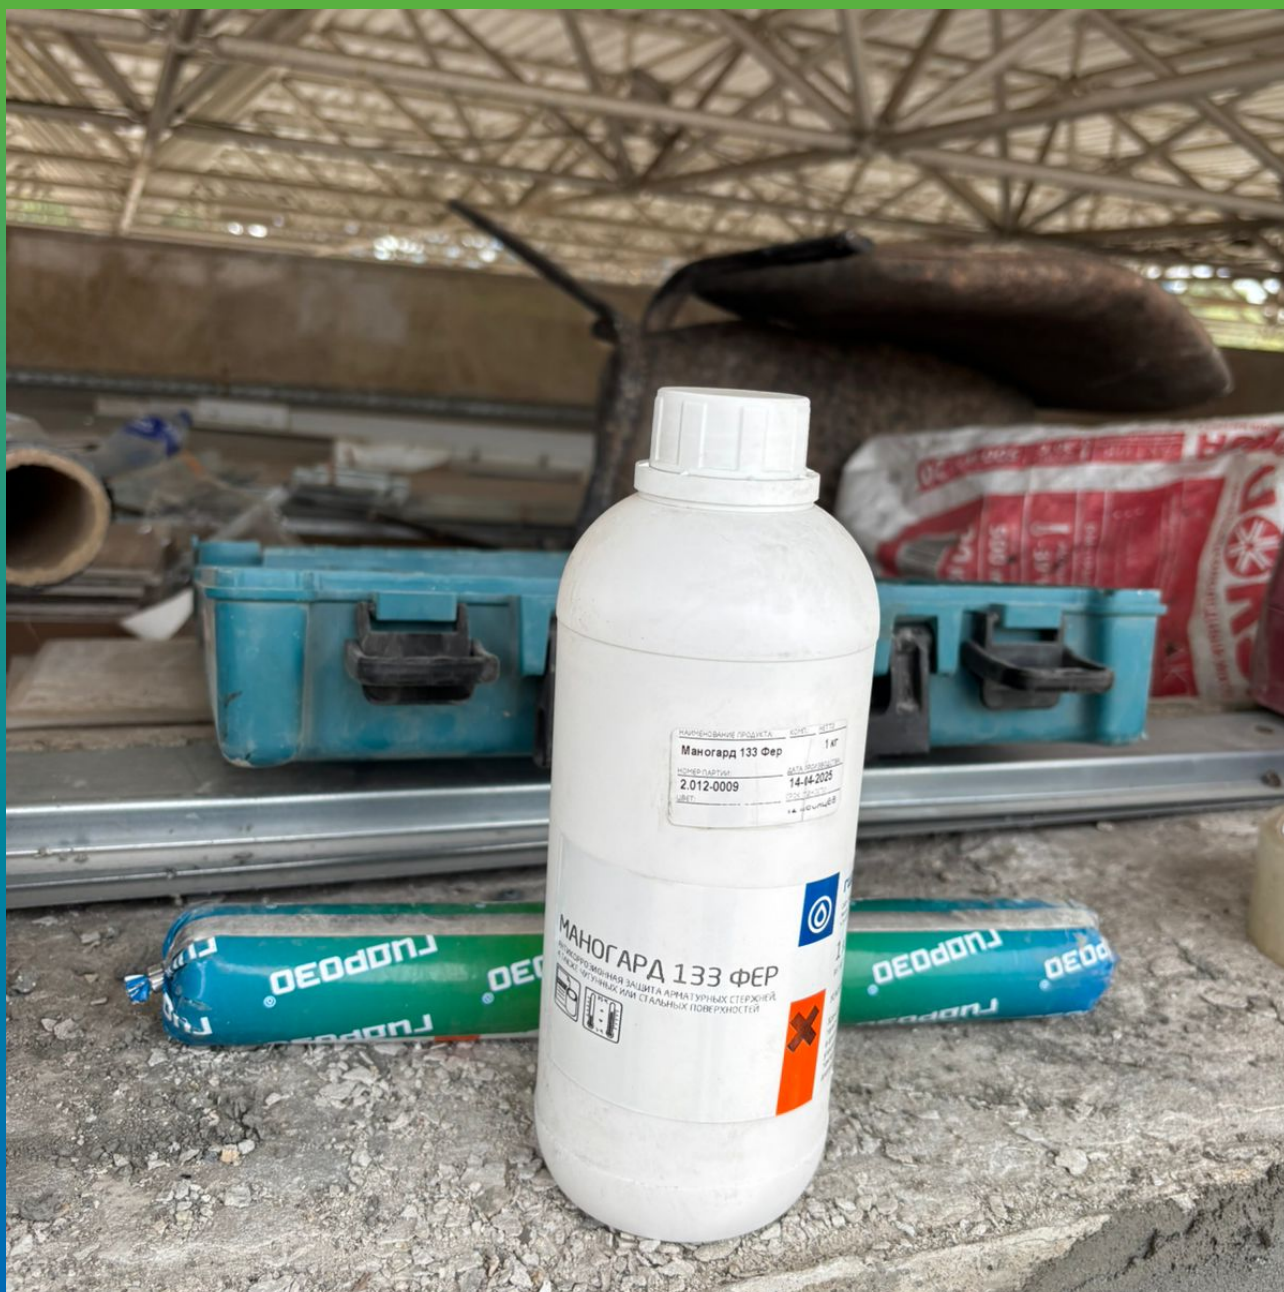
Маногард 133 Фер применялся для защиты металлических изделий перед ремонтом

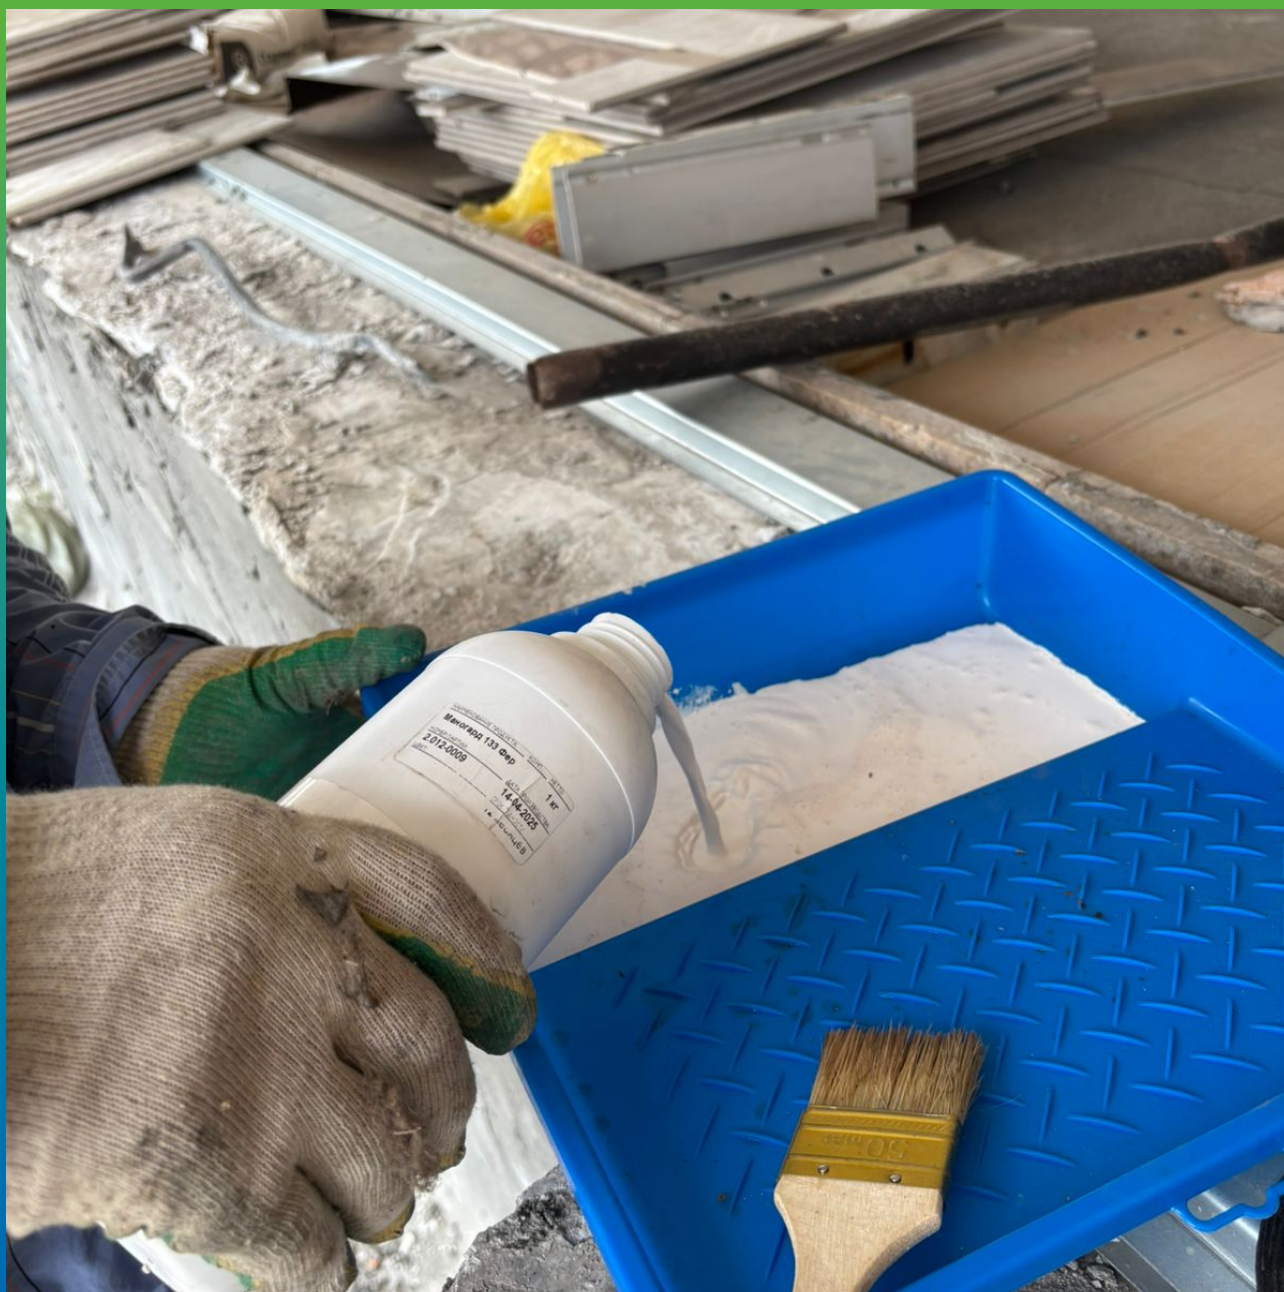
Применение Маногард 133 Фер

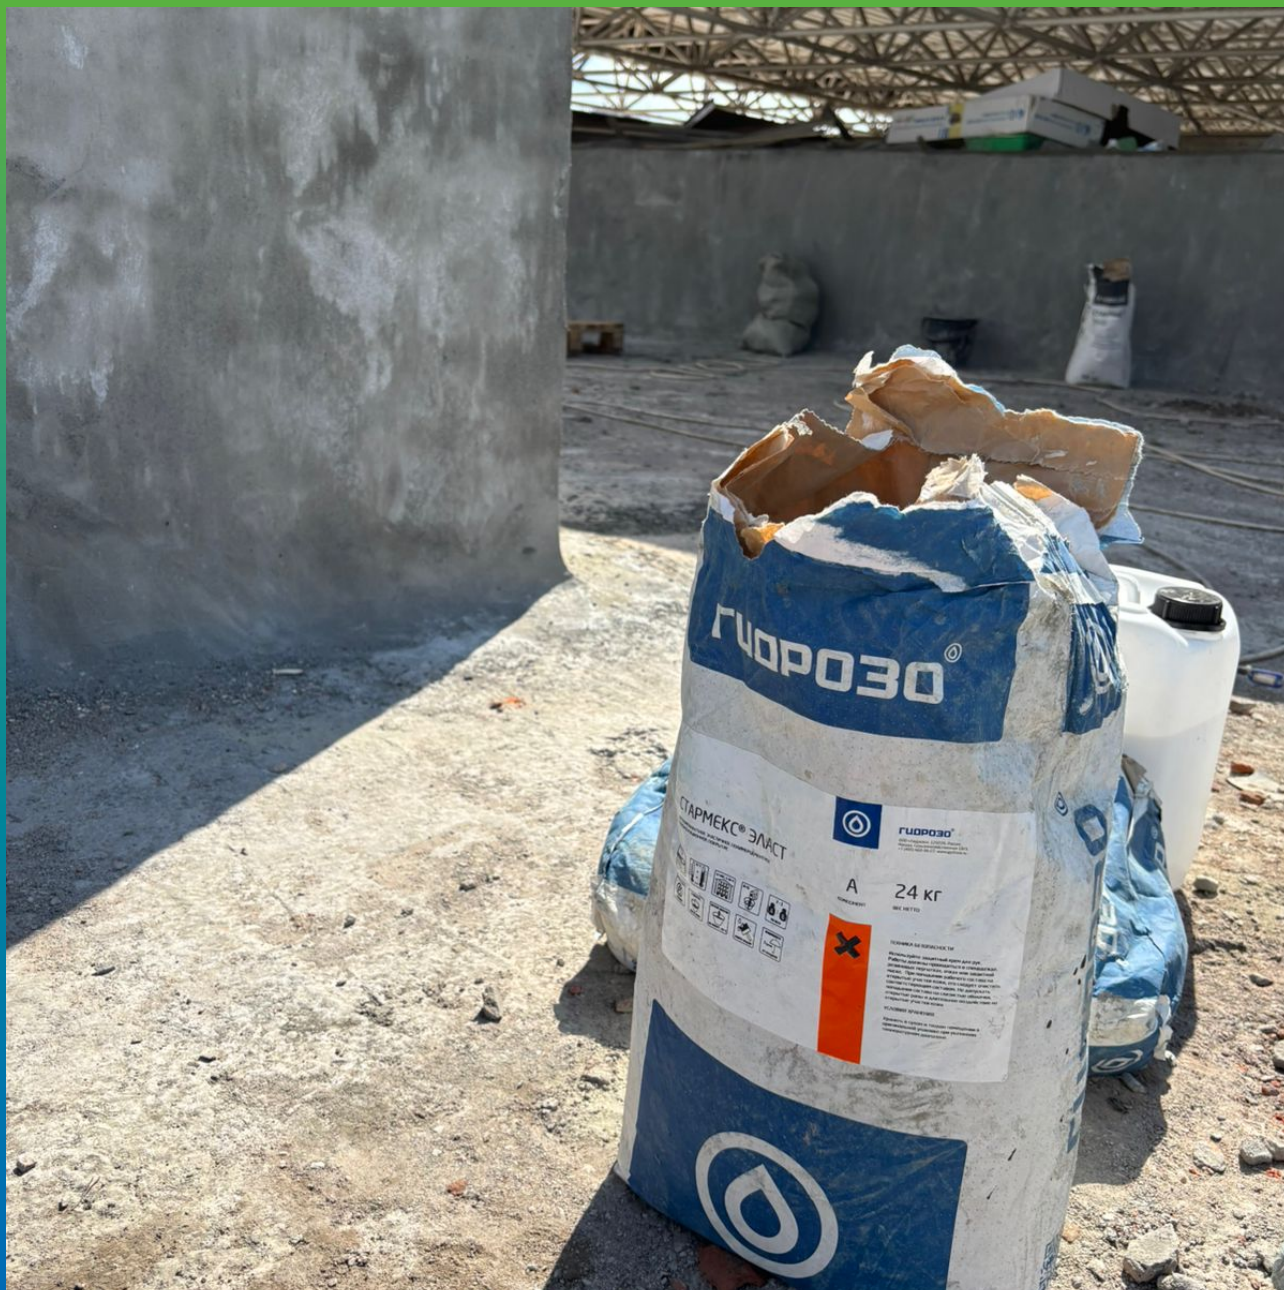
Для площадной гидроизоляции применялся состав Стармекс Эласт

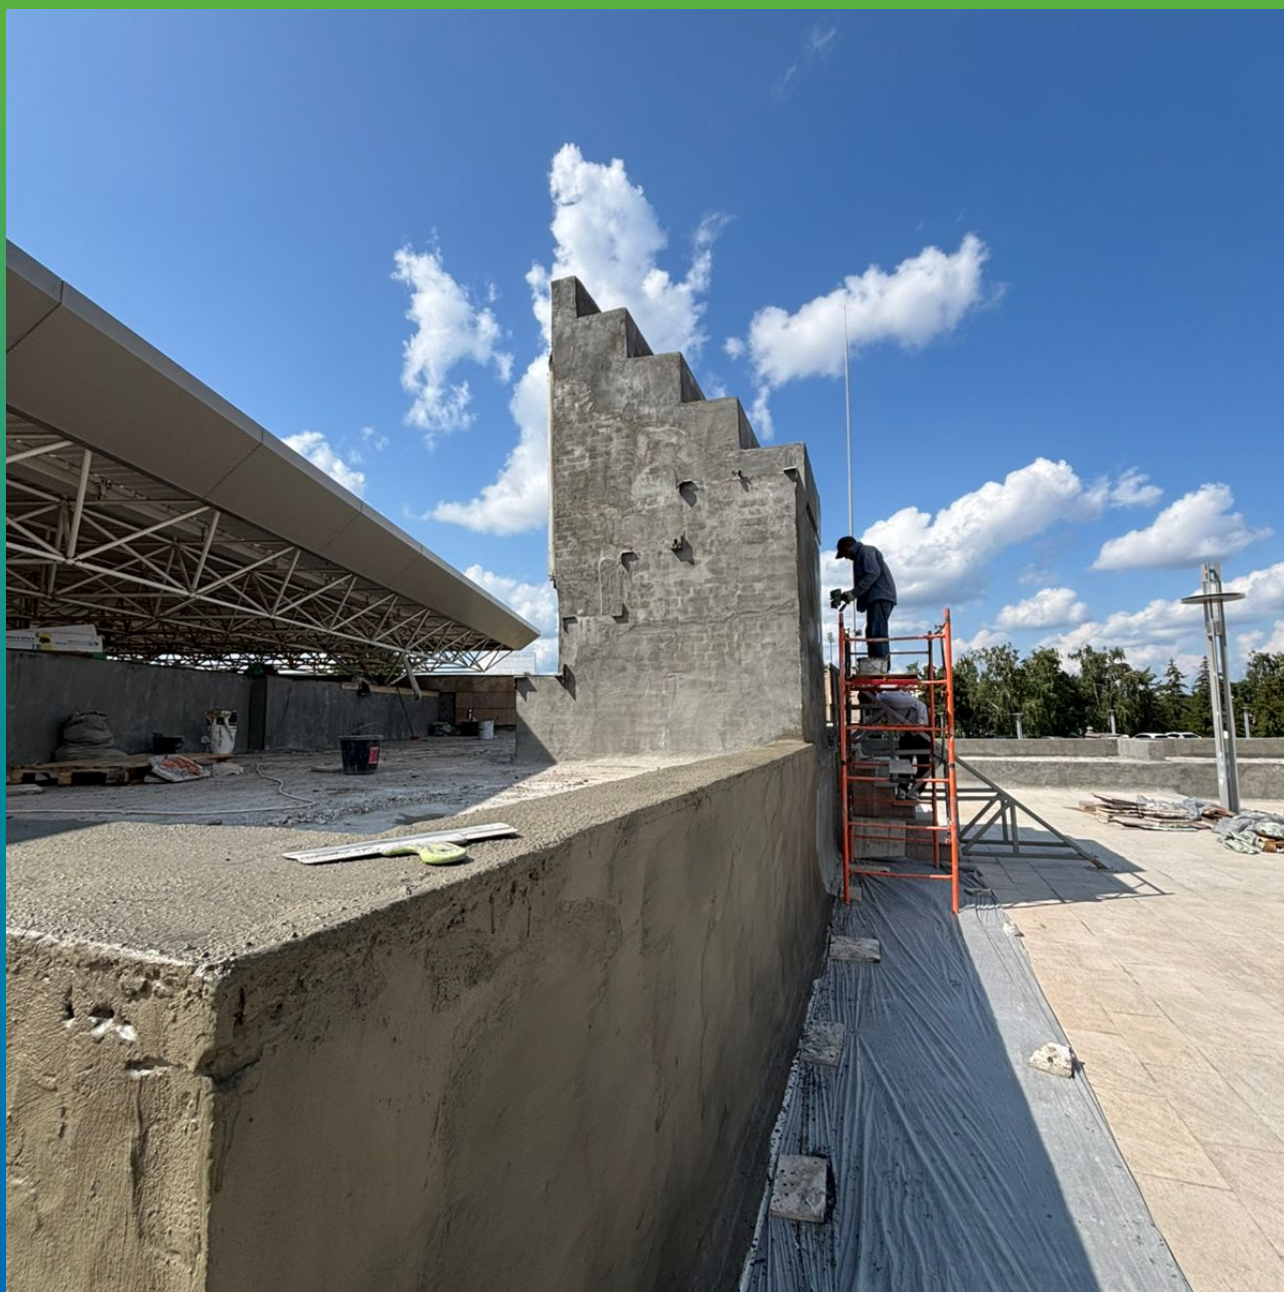
Работы по нанесению Стармекс Эласт

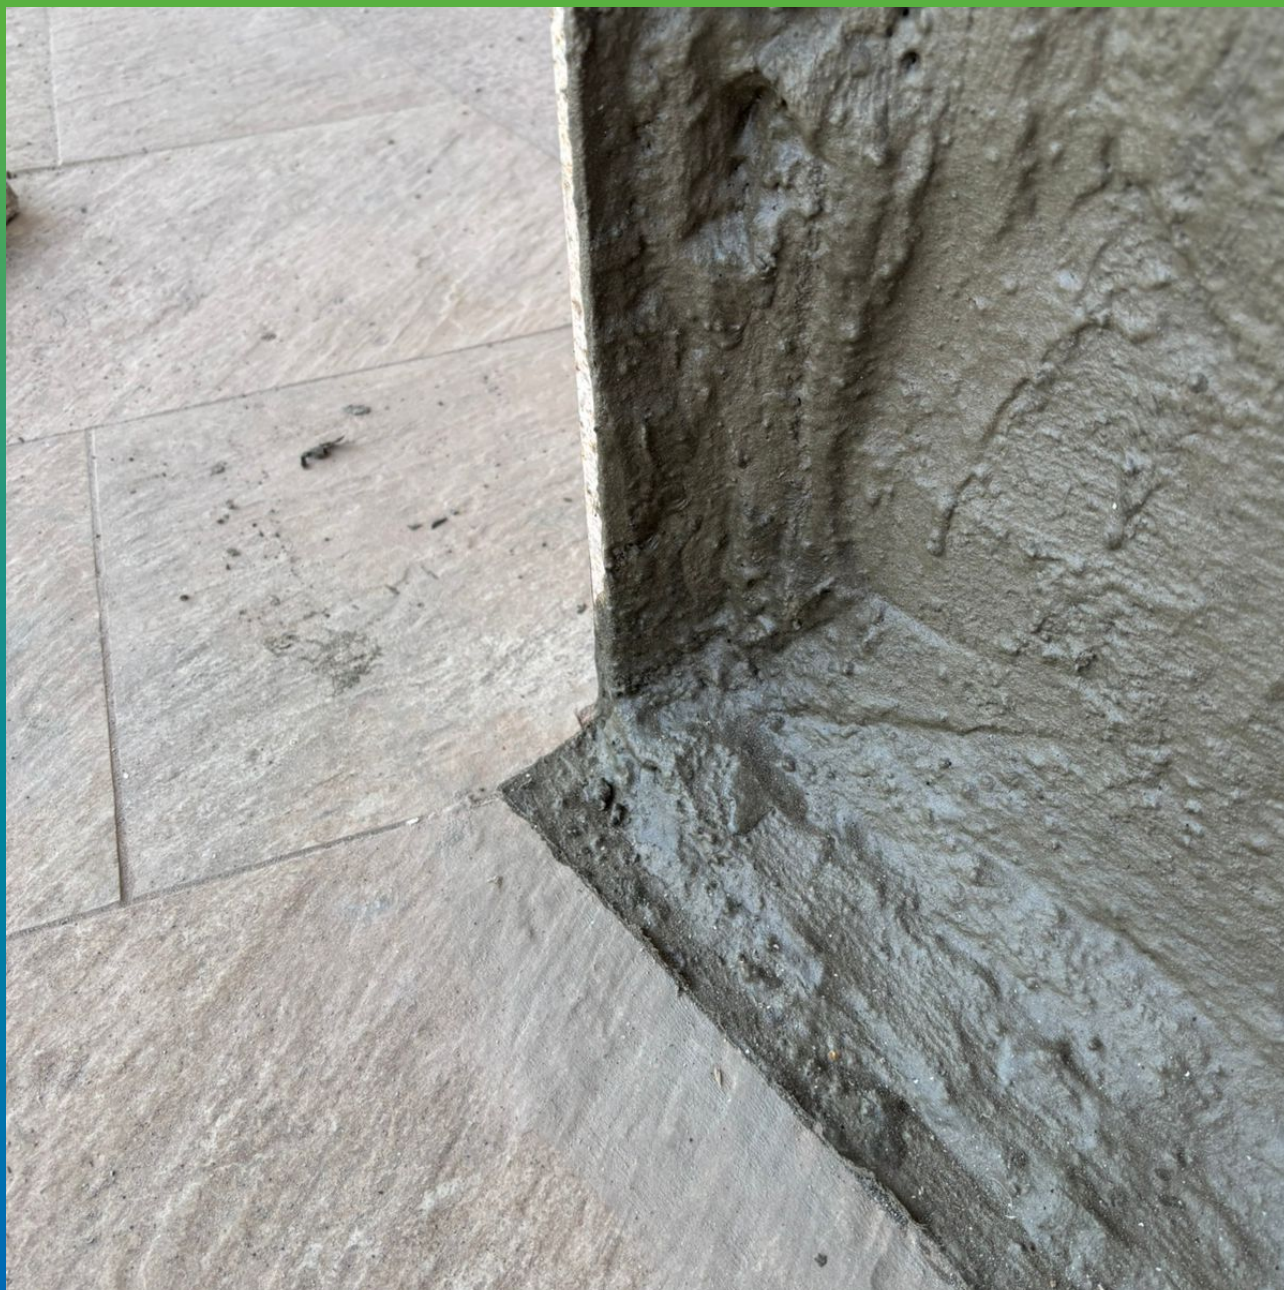
Стармекс Эласт, нанесенный на оштукатуренную поверхность
