Картотека выполненных объектов

КРК "ПИРАМИДА"

Гидроизоляция фасада

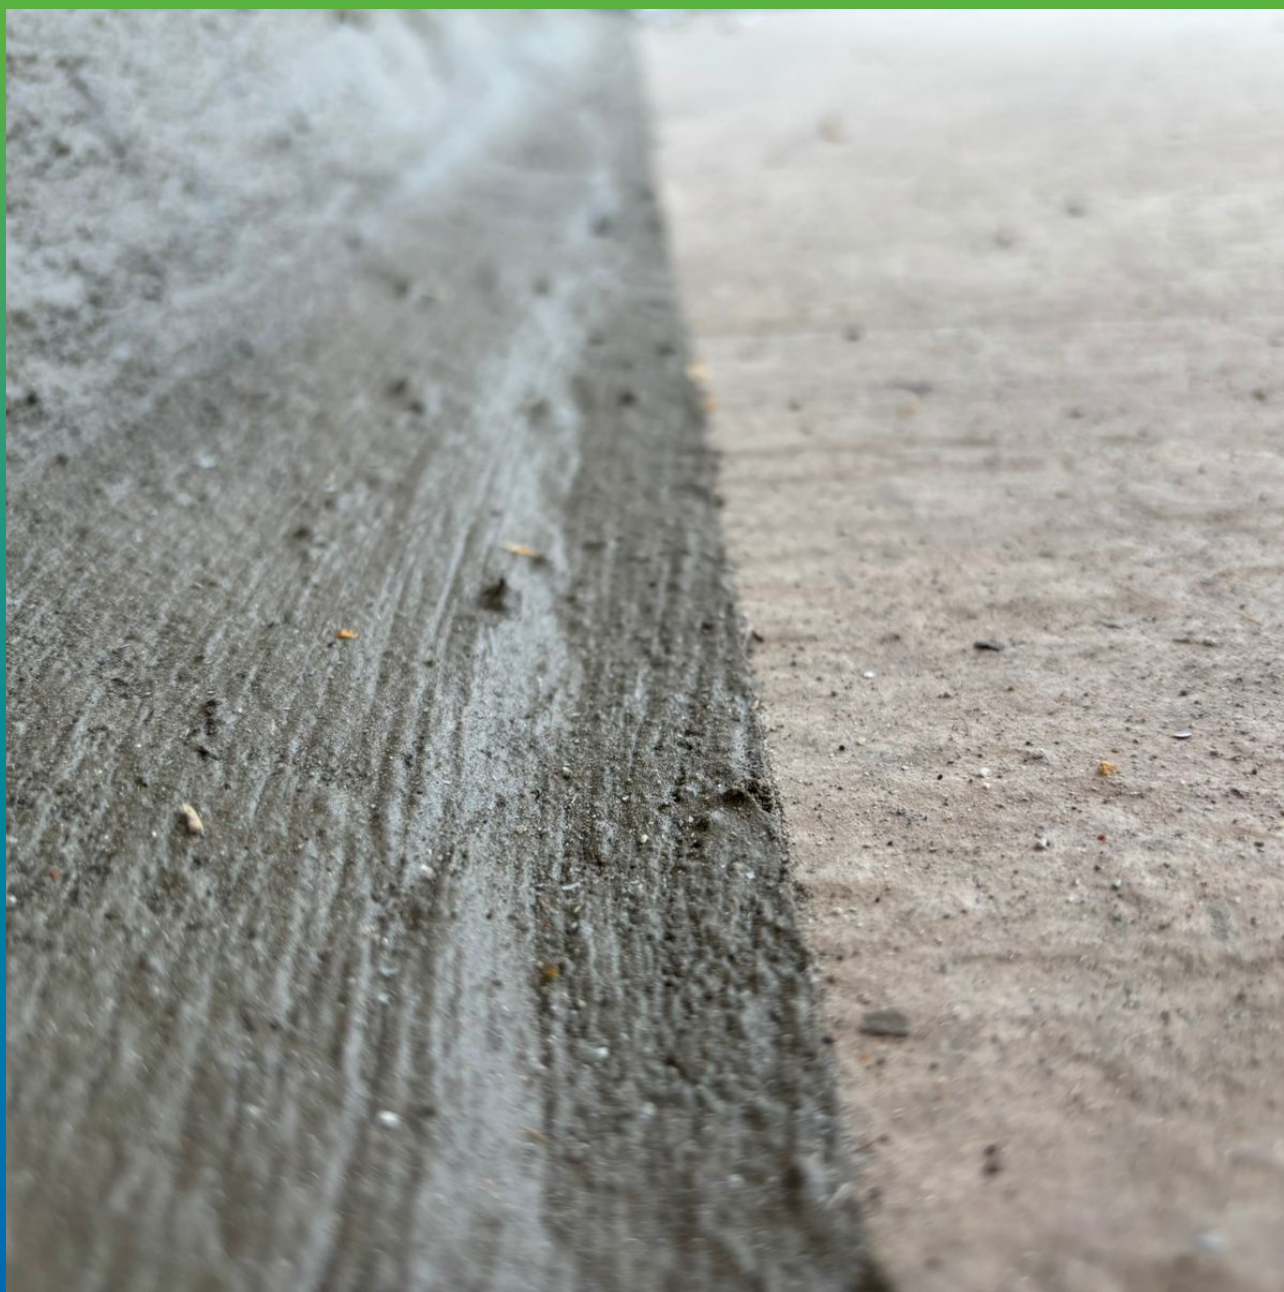
Галтель из Стармекс РМЗ с нанесенным Стармекс Эласт

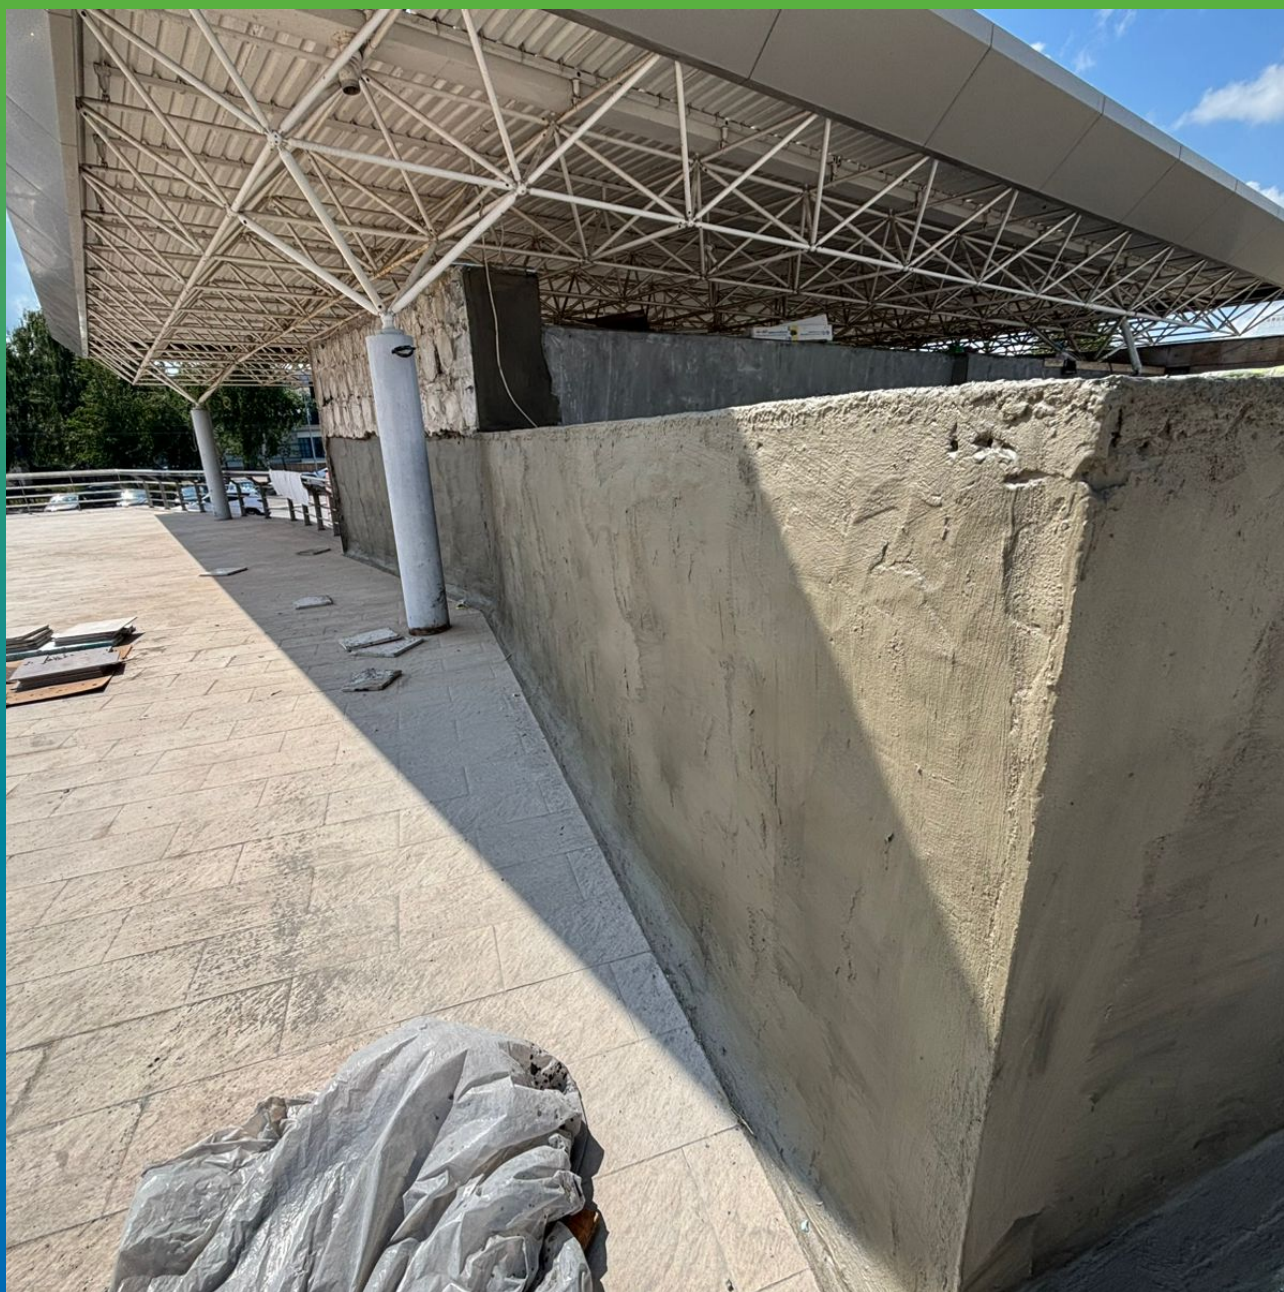
Стармекс Эласт, нанесенный на оштукатуренную поверхность
