КАПИТАЛЬНЫЙ РЕМОНТ ПУТЕПРОВОДА
ЧЕРЕЗ А/Д БАЛТИЯ

Капитальный ремонт мостового сооружения

г. Псков

Июнь 2025

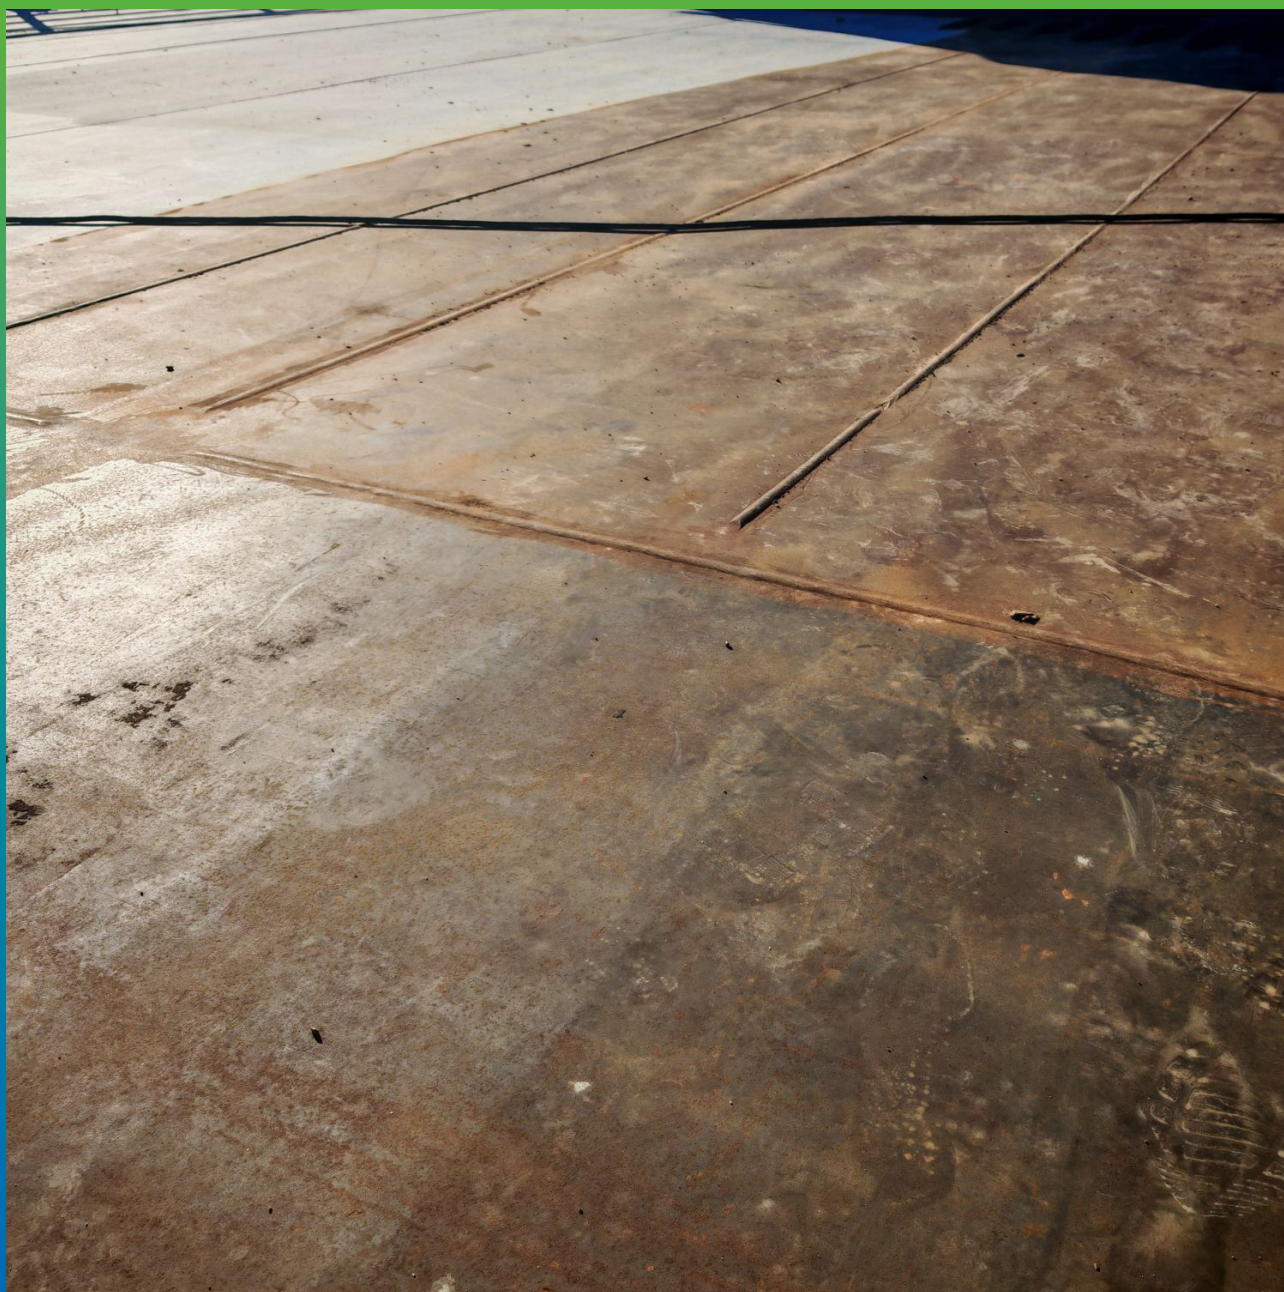
Ортотропная плита проезжей части путепровода, вид неподготовленной поверхности

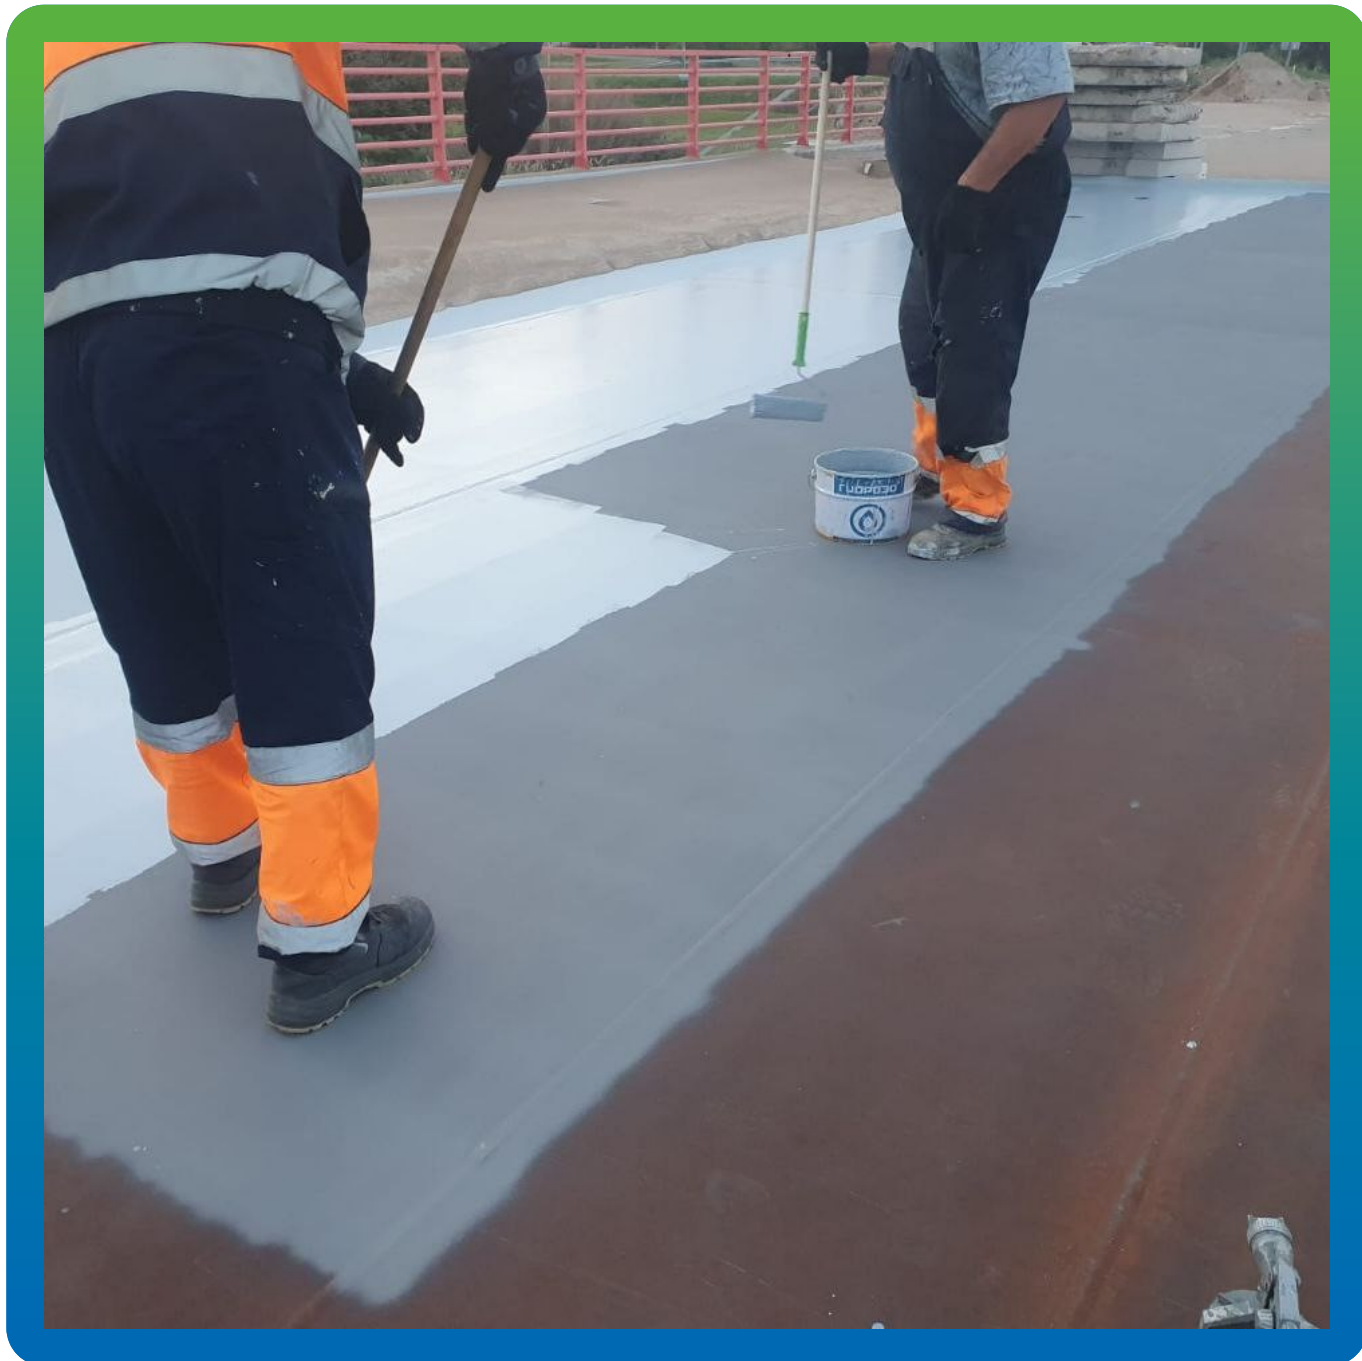
Нанесение грунтовочного слоя ДенсТоп ПУ 113 ручным способом на металлическую поверхность после пескоструйной обработки.
Практический расход грунтовочного состава: 0,4 кг/м²

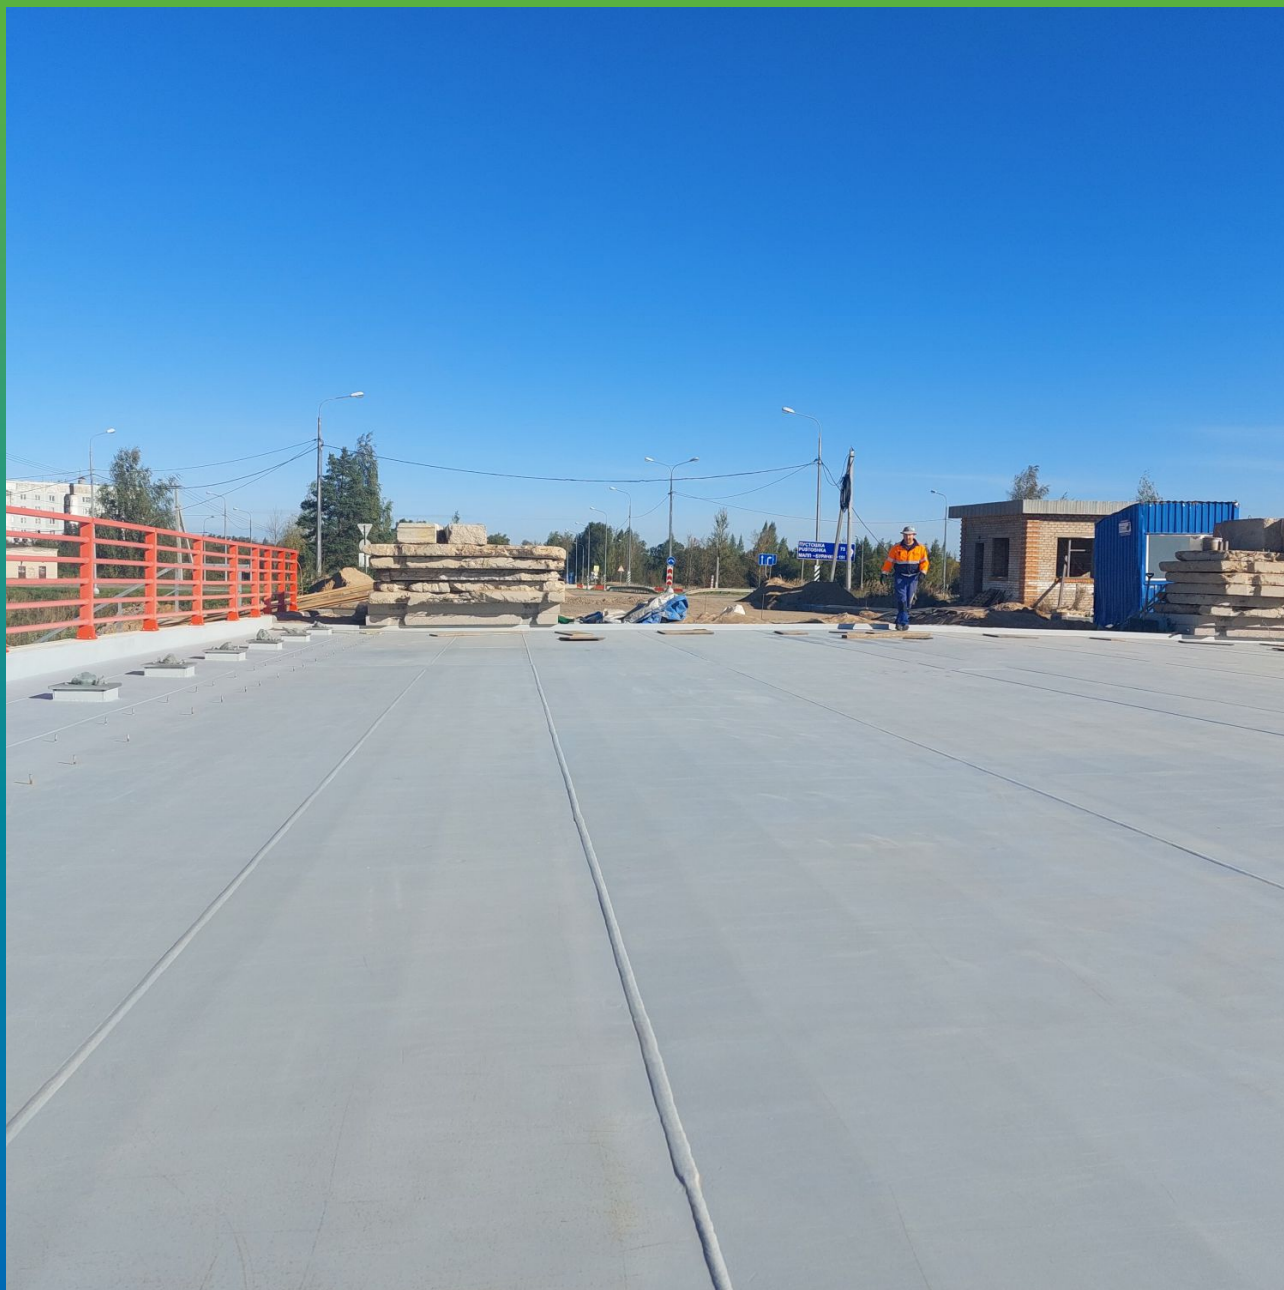
Поверхность после нанесения грунтовочного состава ДенсТоп ПУ 113

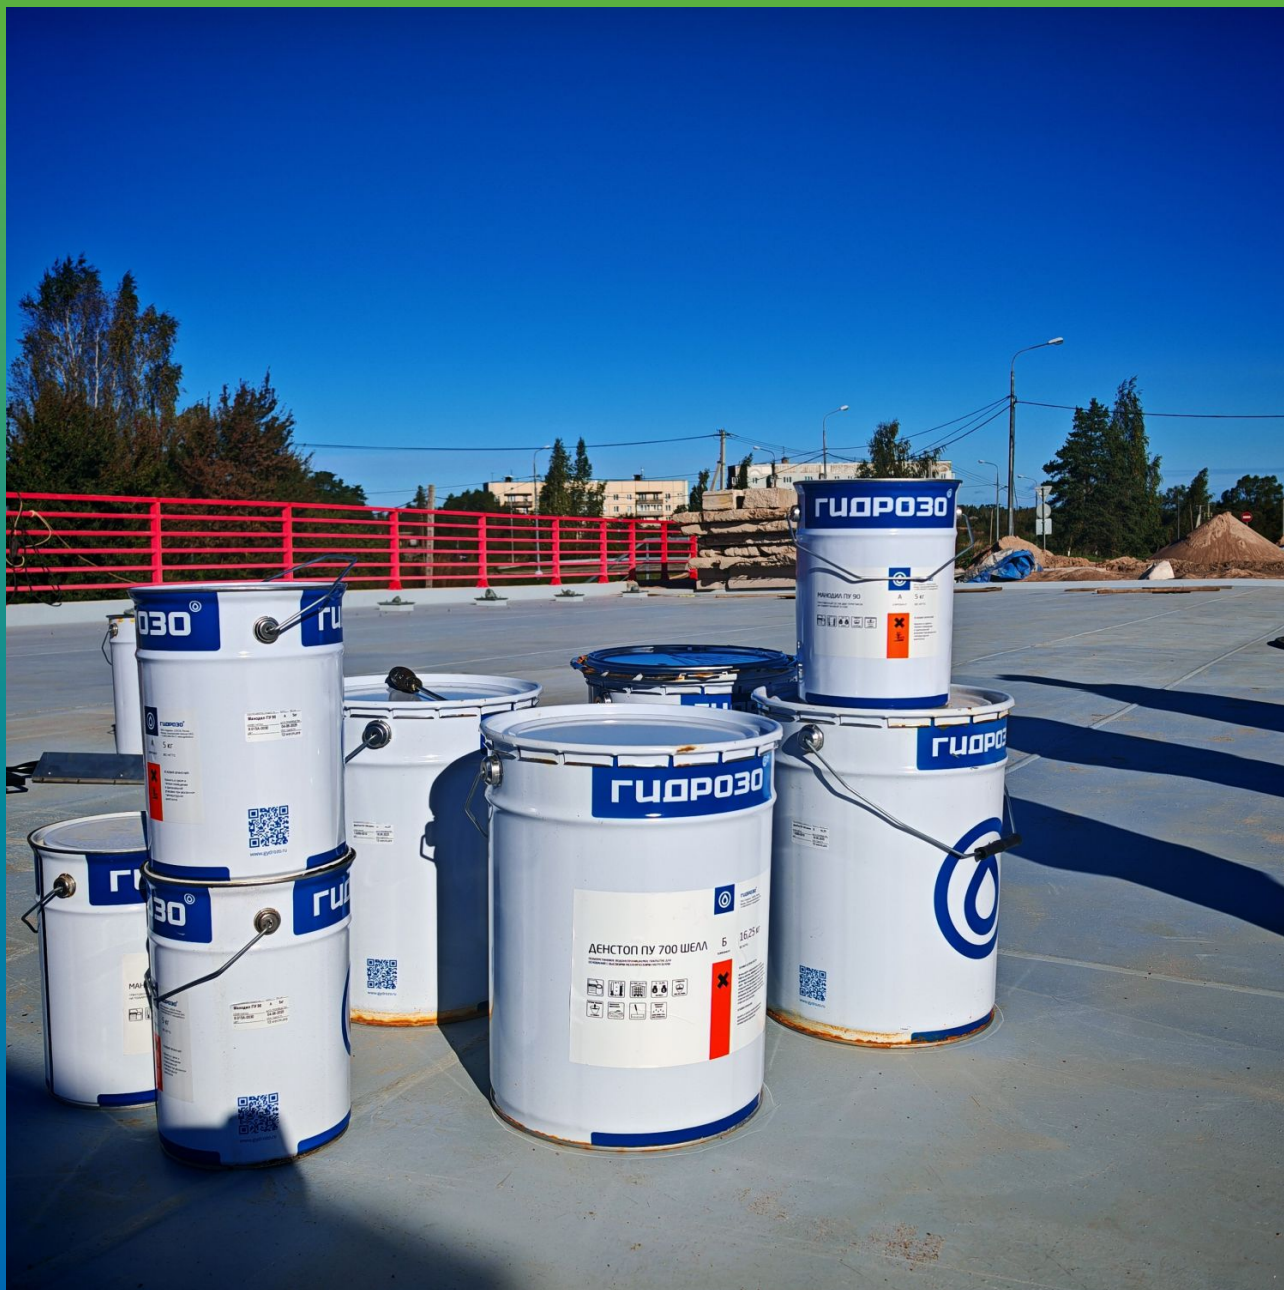
Комплекты системы гидроизоляции ДенТоп ПУ 700 Шелл и Манодил ПУ 90 на объекте

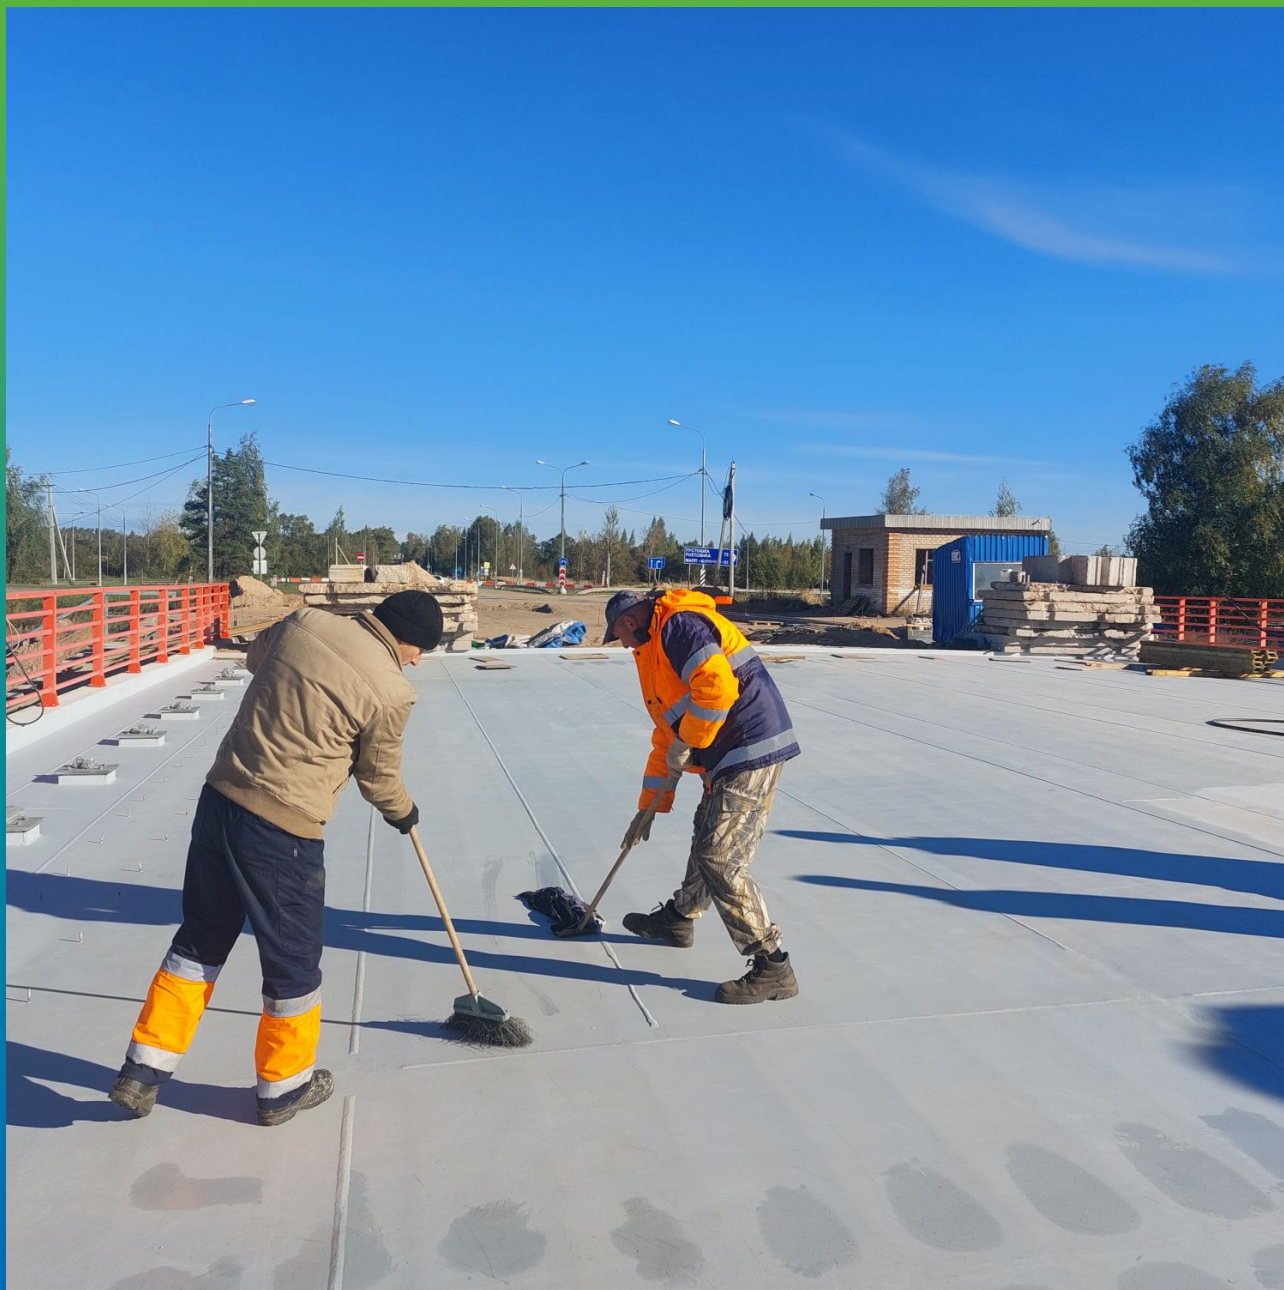
Очистка и обезжиривание поверхности перед нанесением ДенсТоп ПУ 700 Шелл

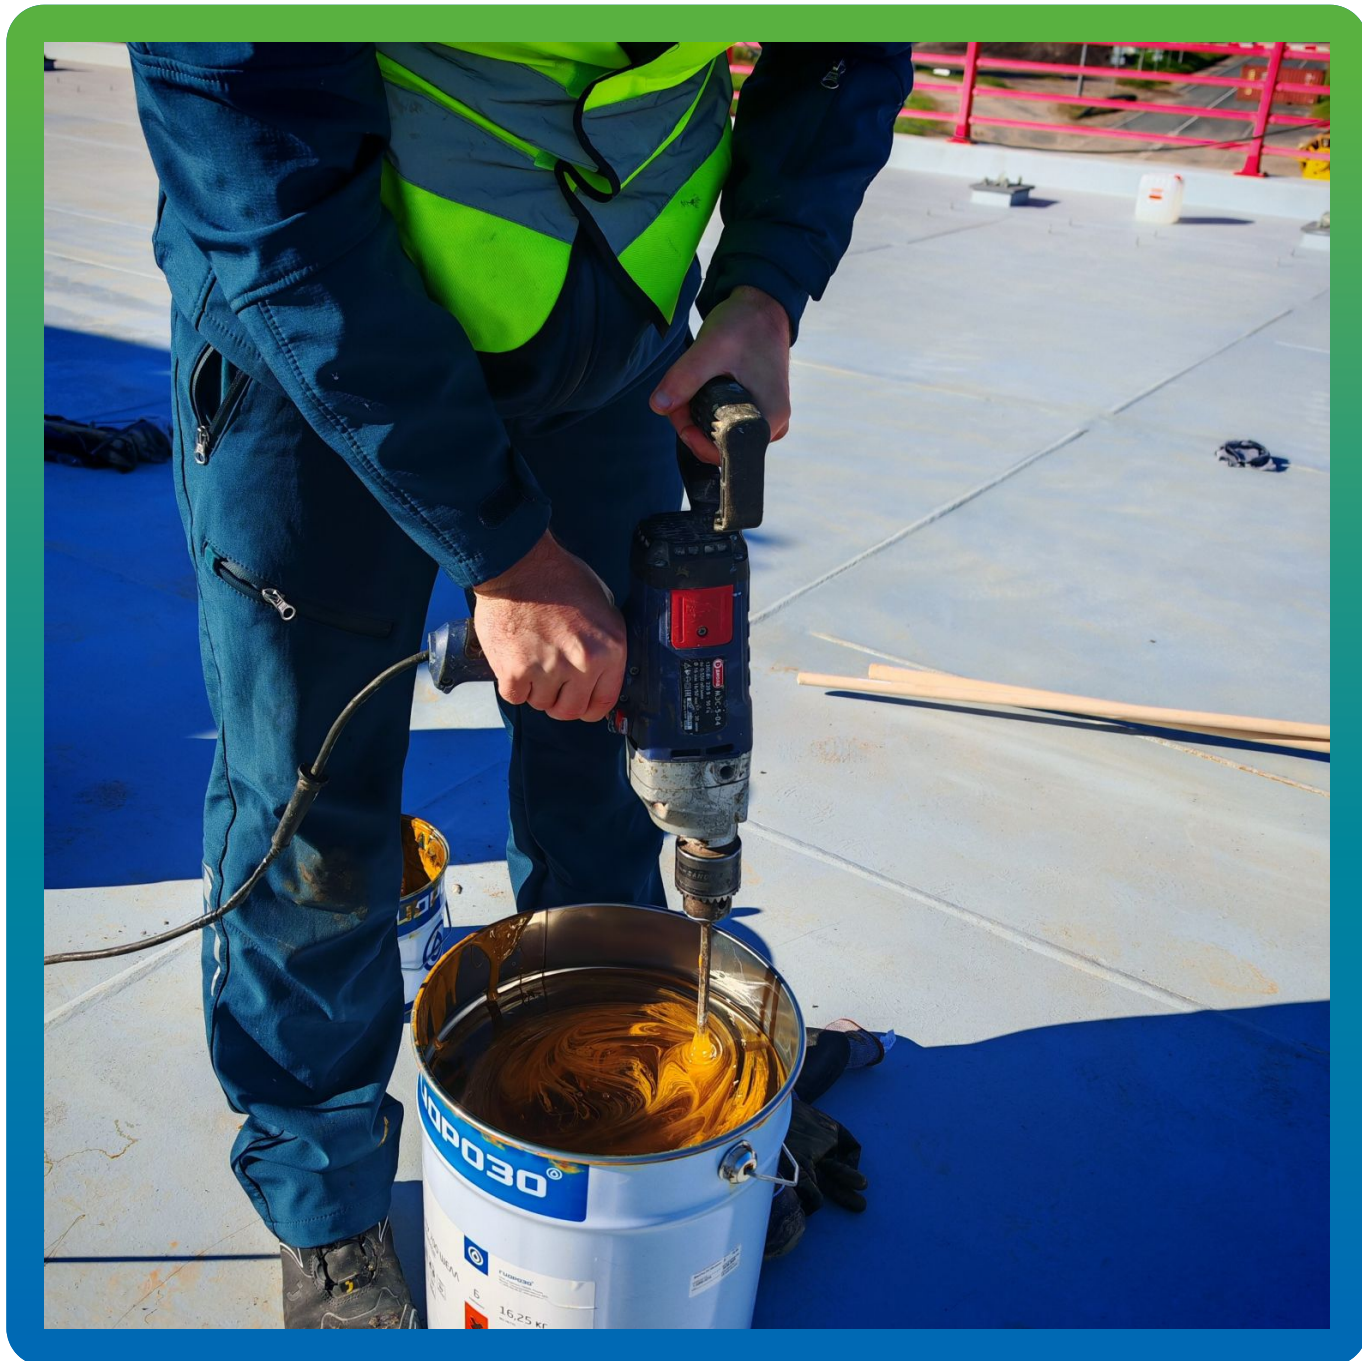
Процесс замешивания компонентов системы ДенТоп ПУ 700 Шелл

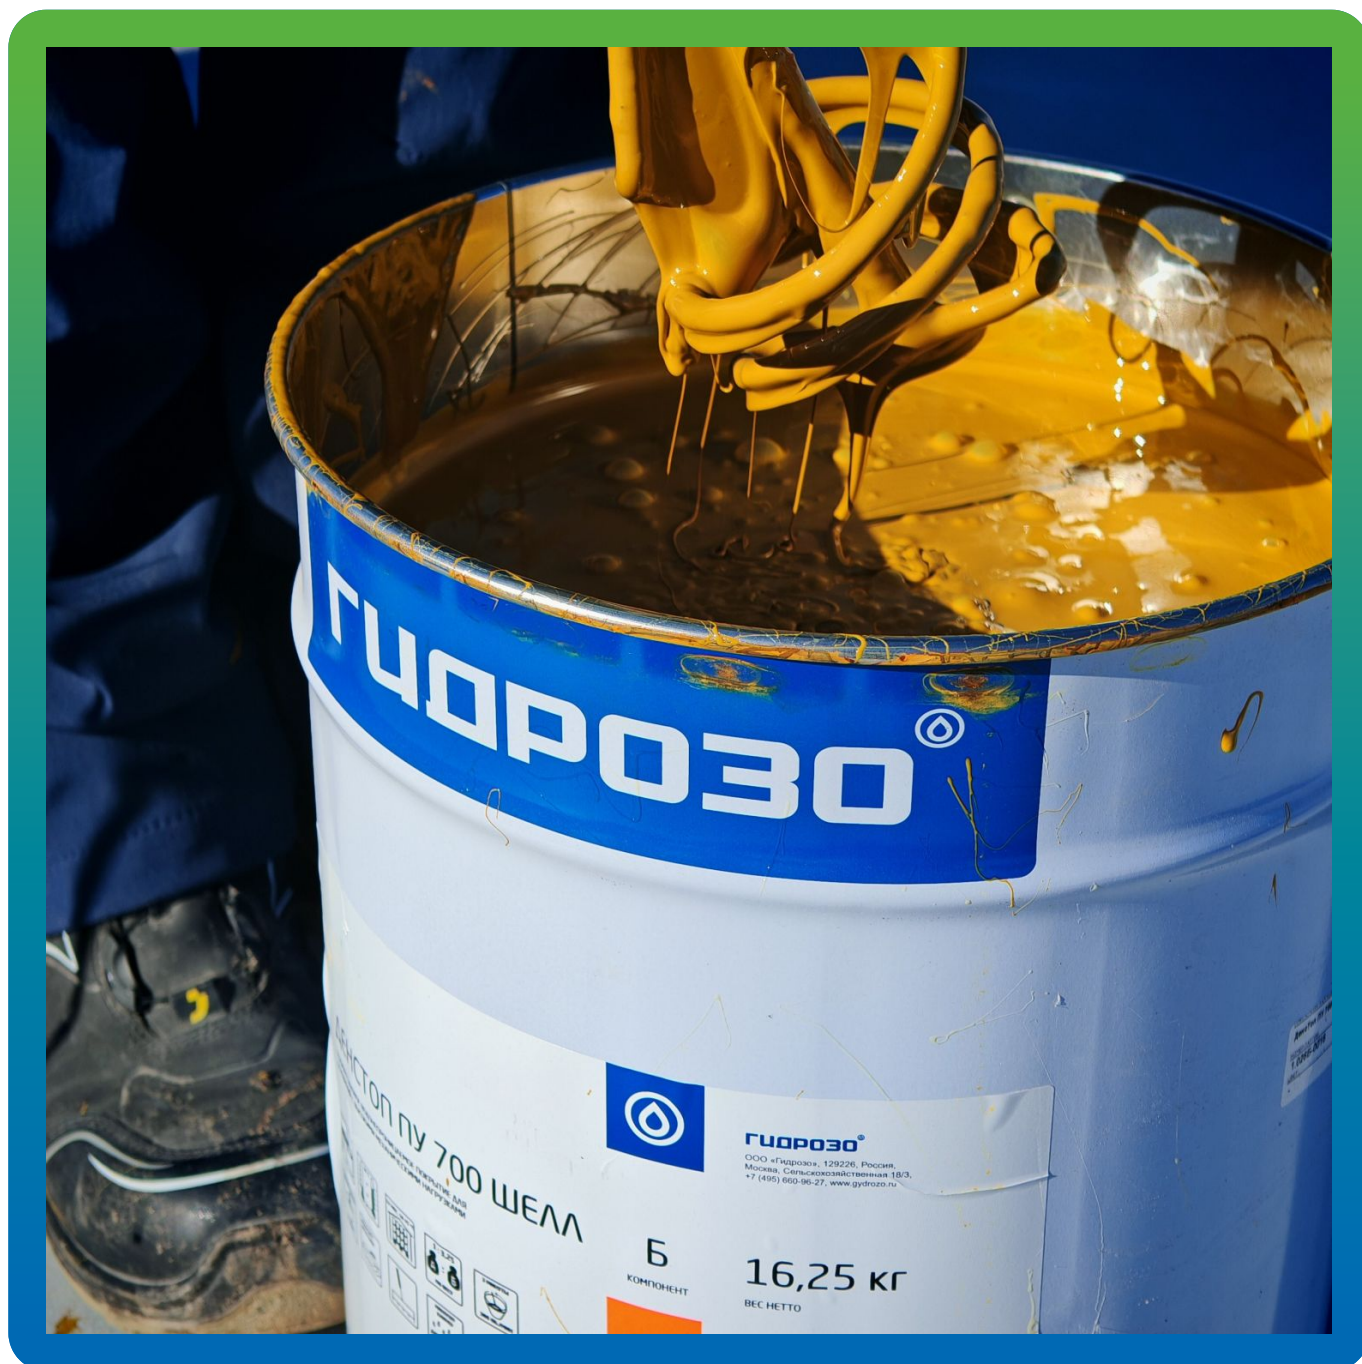
Процесс замешивания компонентов системы ДенТоп ПУ 700 Шелл

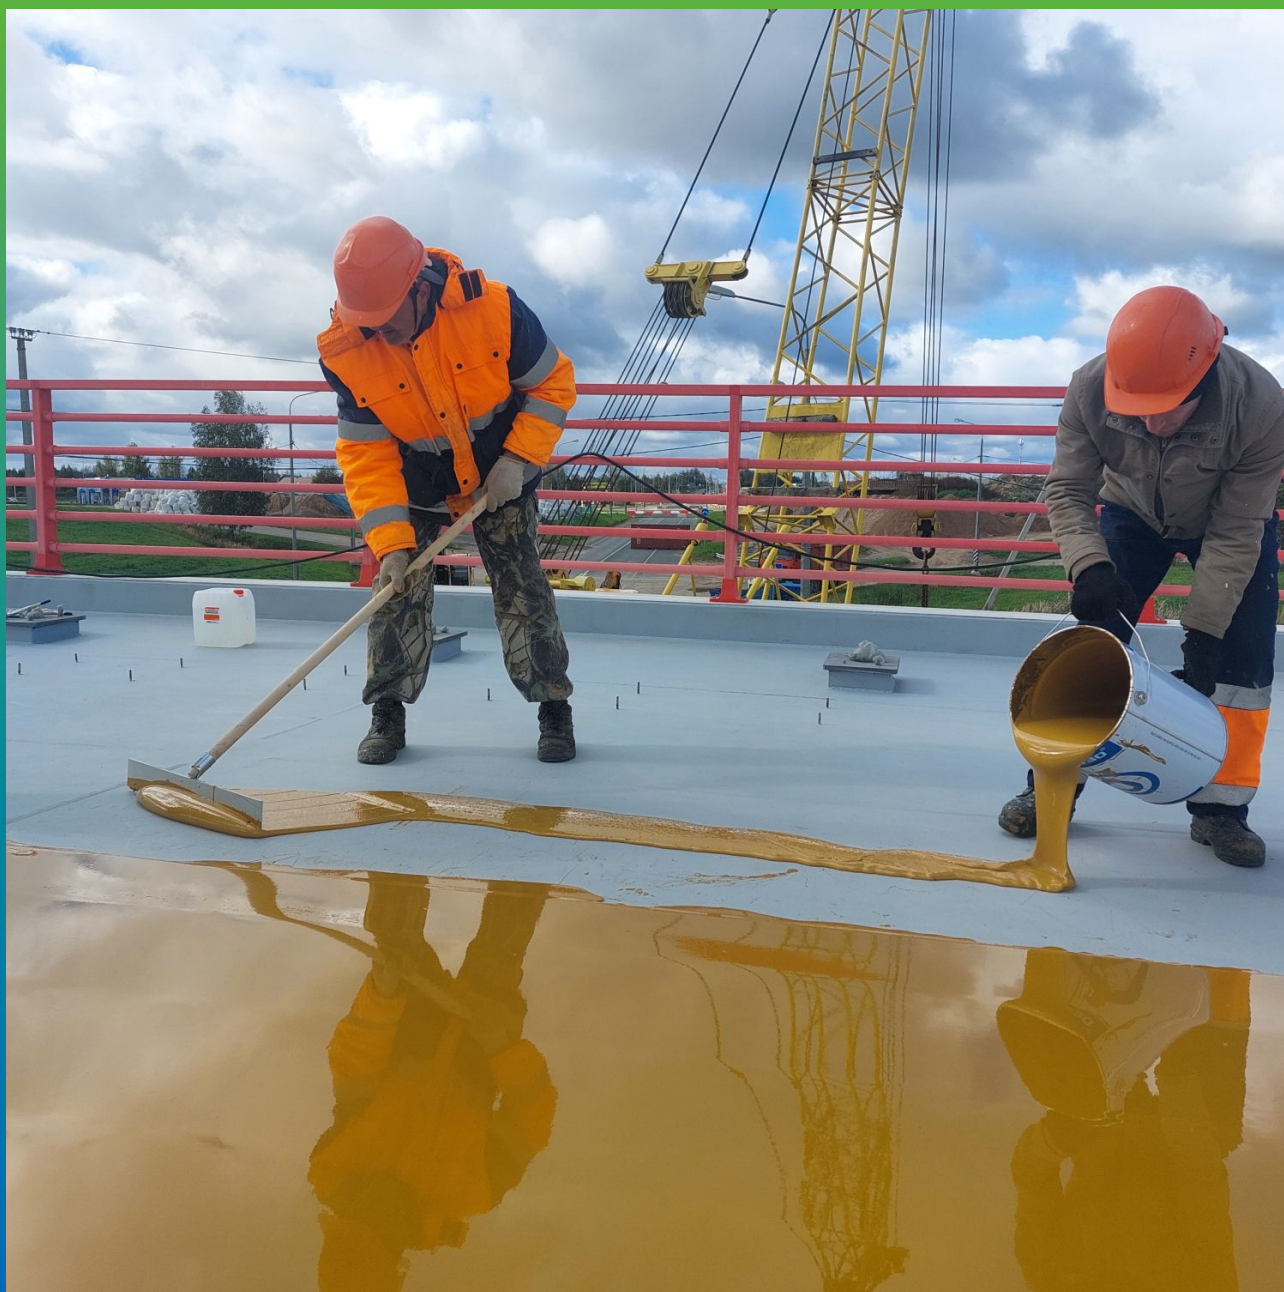
Распределение состава ДенТоп ПУ 700 Шелл на поверхности с помощью ракли. Толщина слоя: 3 мм. Практический расход состава: 3,6 кг/м²

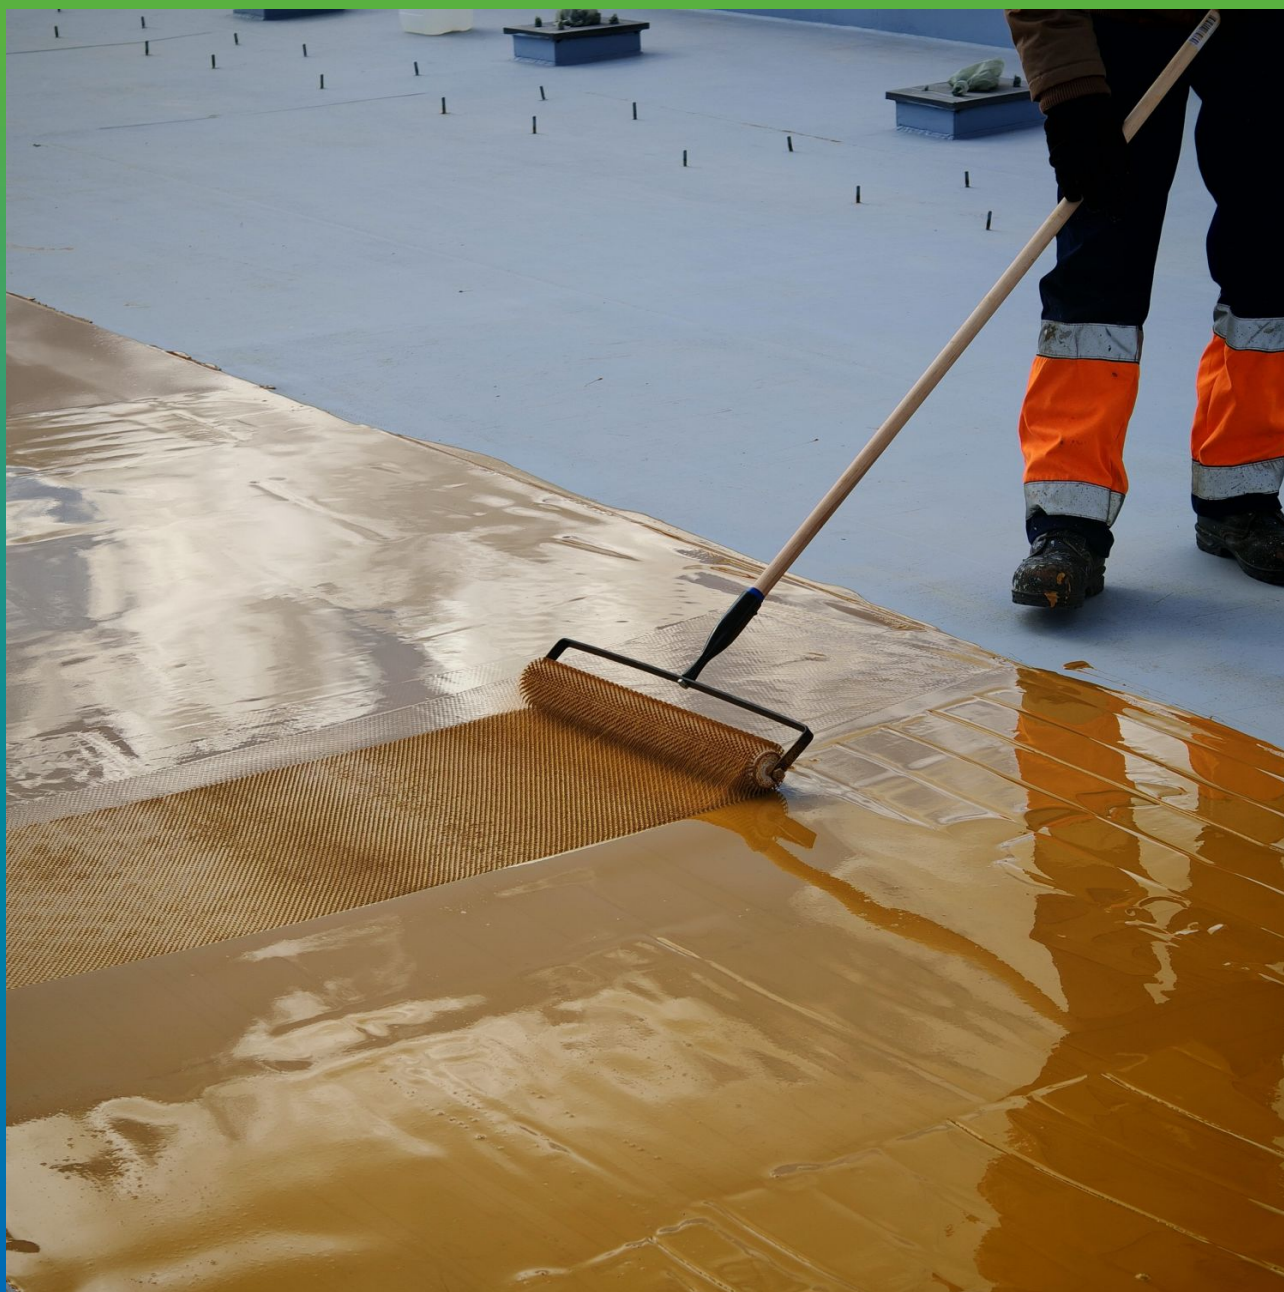
Прокатка нанесенного слоя ДенсТоп ПУ 700 Шелл игольчатым валиком для удаления воздуха

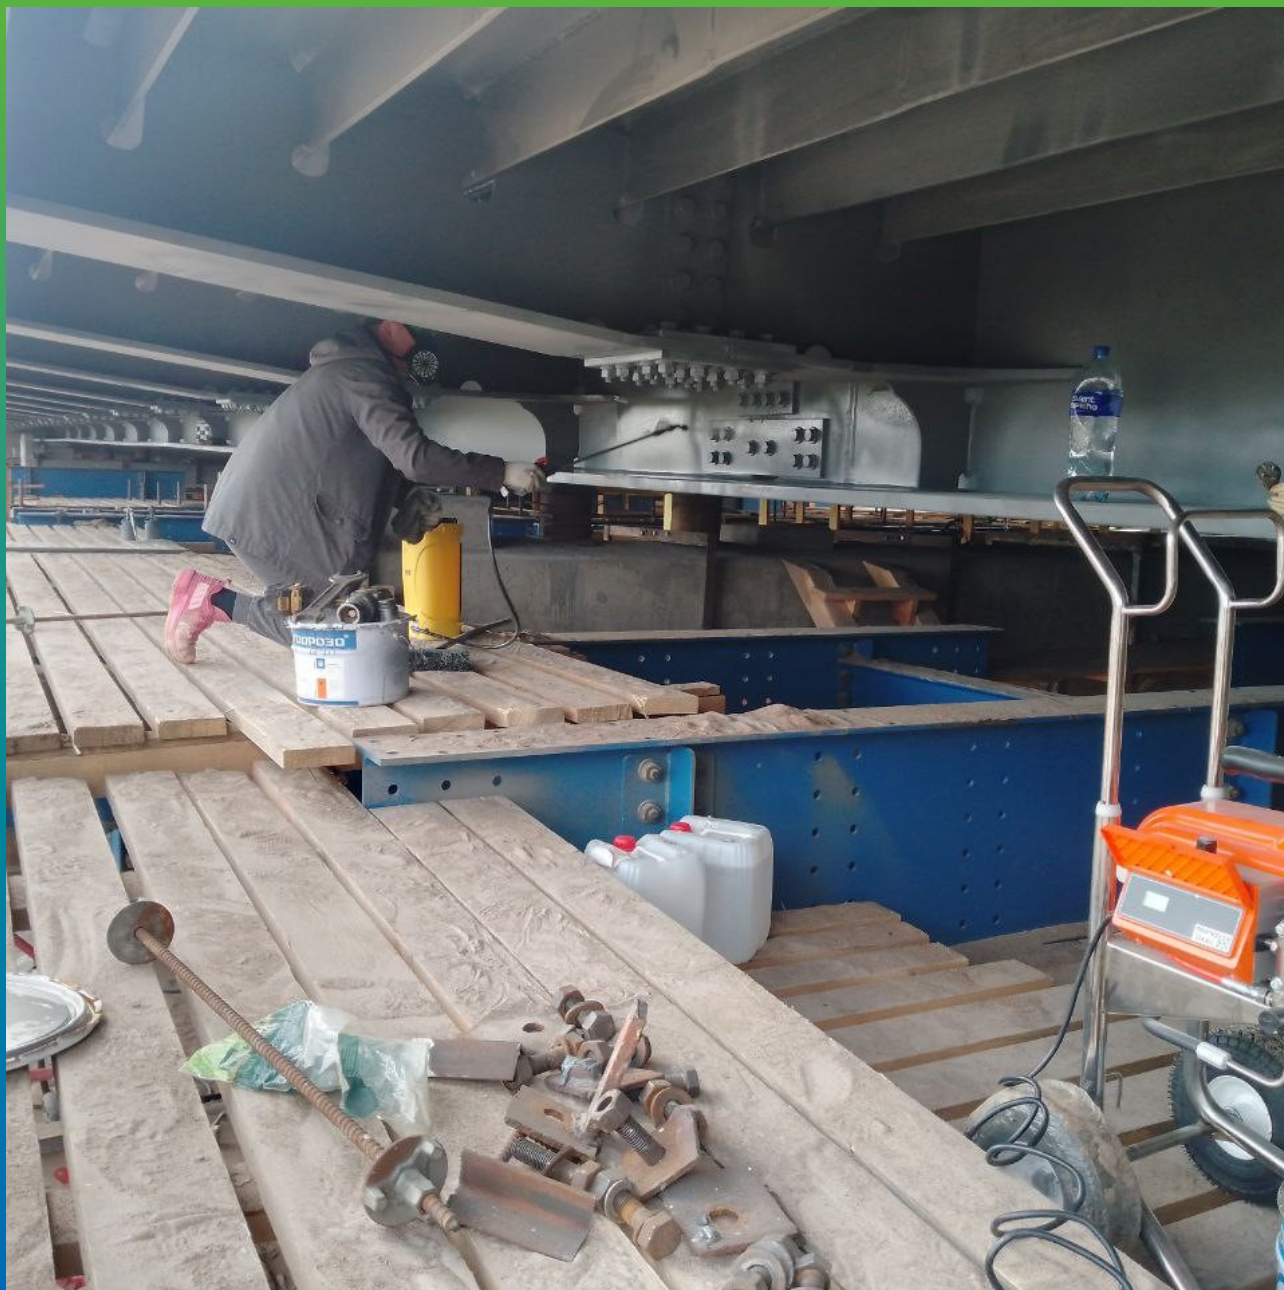
Нанесение первого слоя системы АКЗ ДенТоп ЭП 116 на металлическую поверхность после пескоструйной обработки. Практический расход состава: 0,5 кг/м²

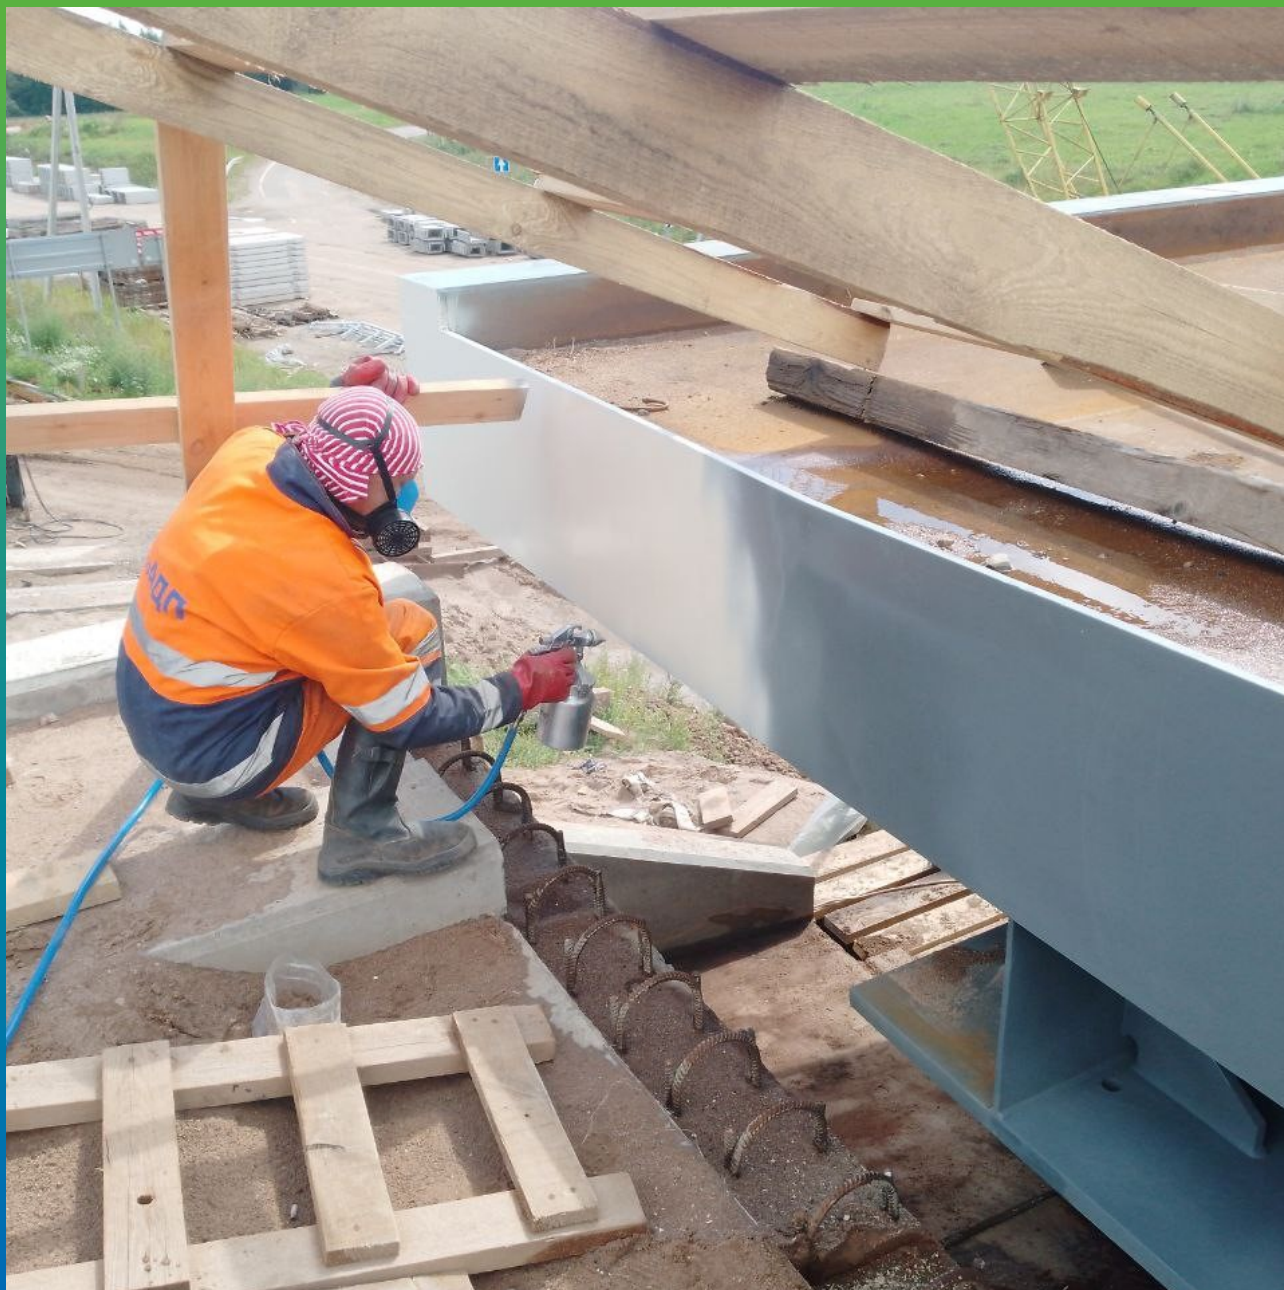
Нанесение второго слоя системы АКЗ – ДенсТоп ЭП 217. Практический расход состава: 0,3 кг/м²

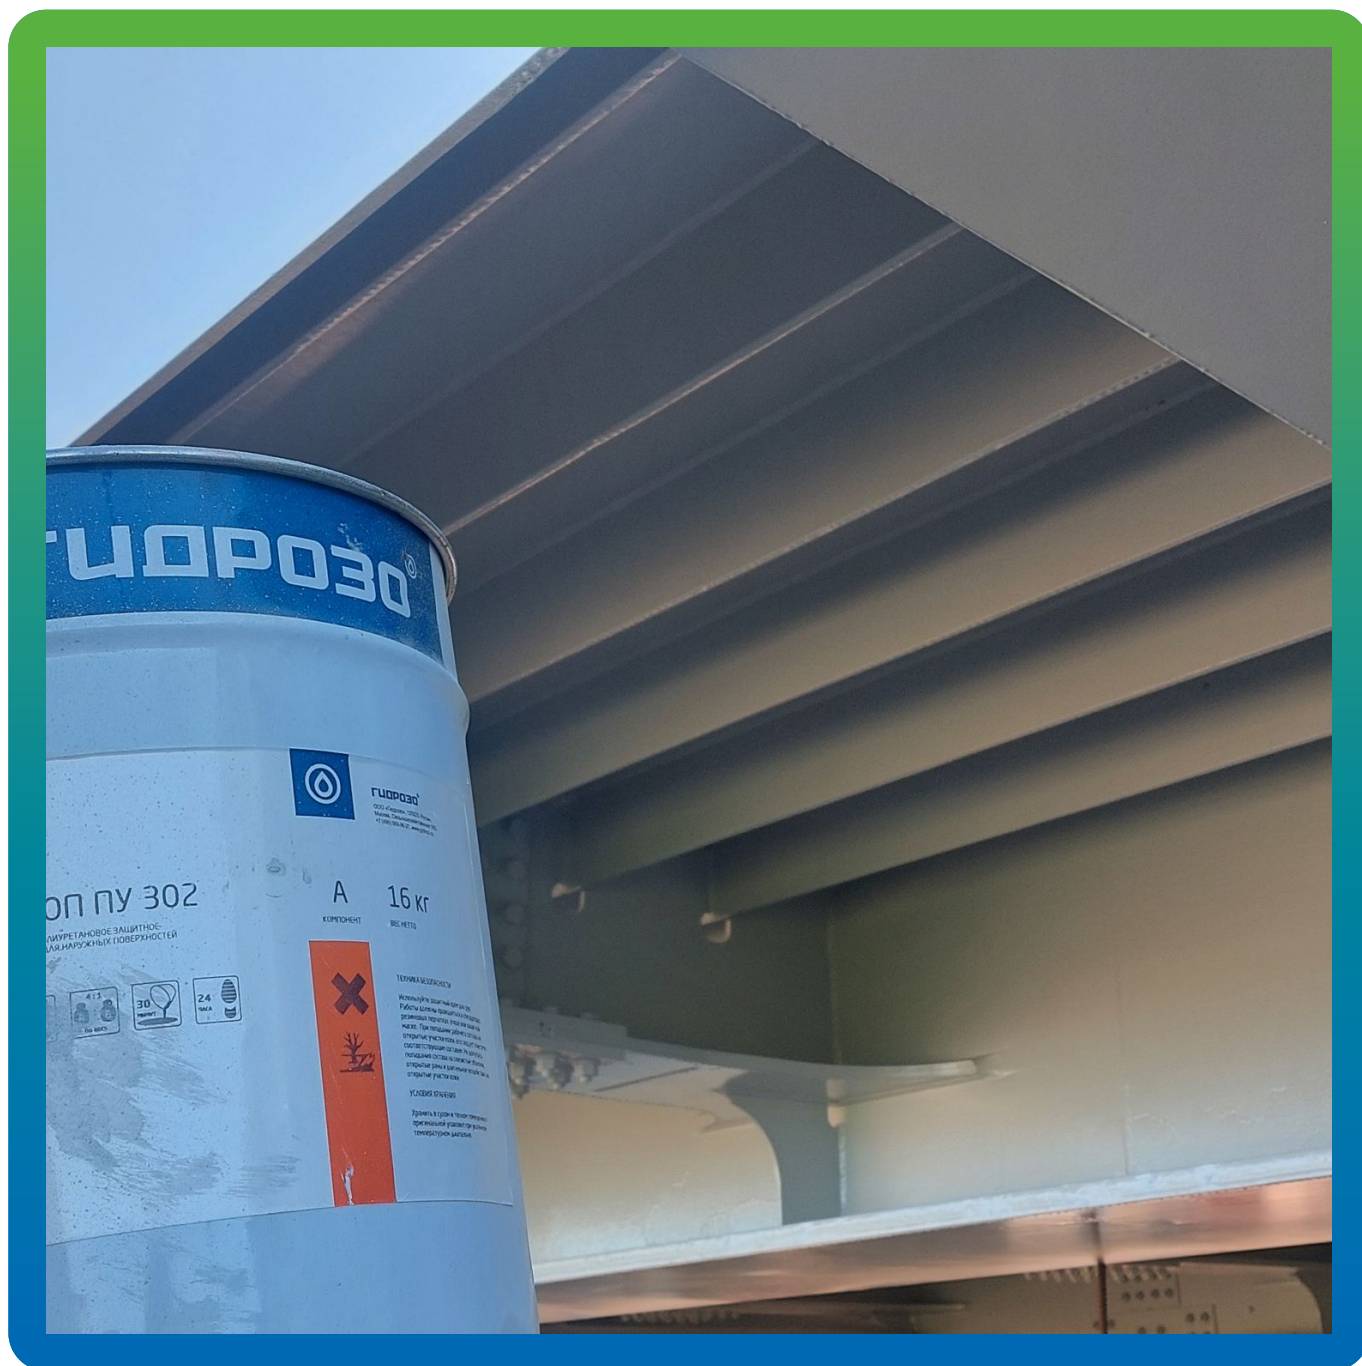
Результат нанесения финишного слоя системы АКЗ ДенСтоп ПУ 302.
Практический расход состава: 0,3 кг/м²

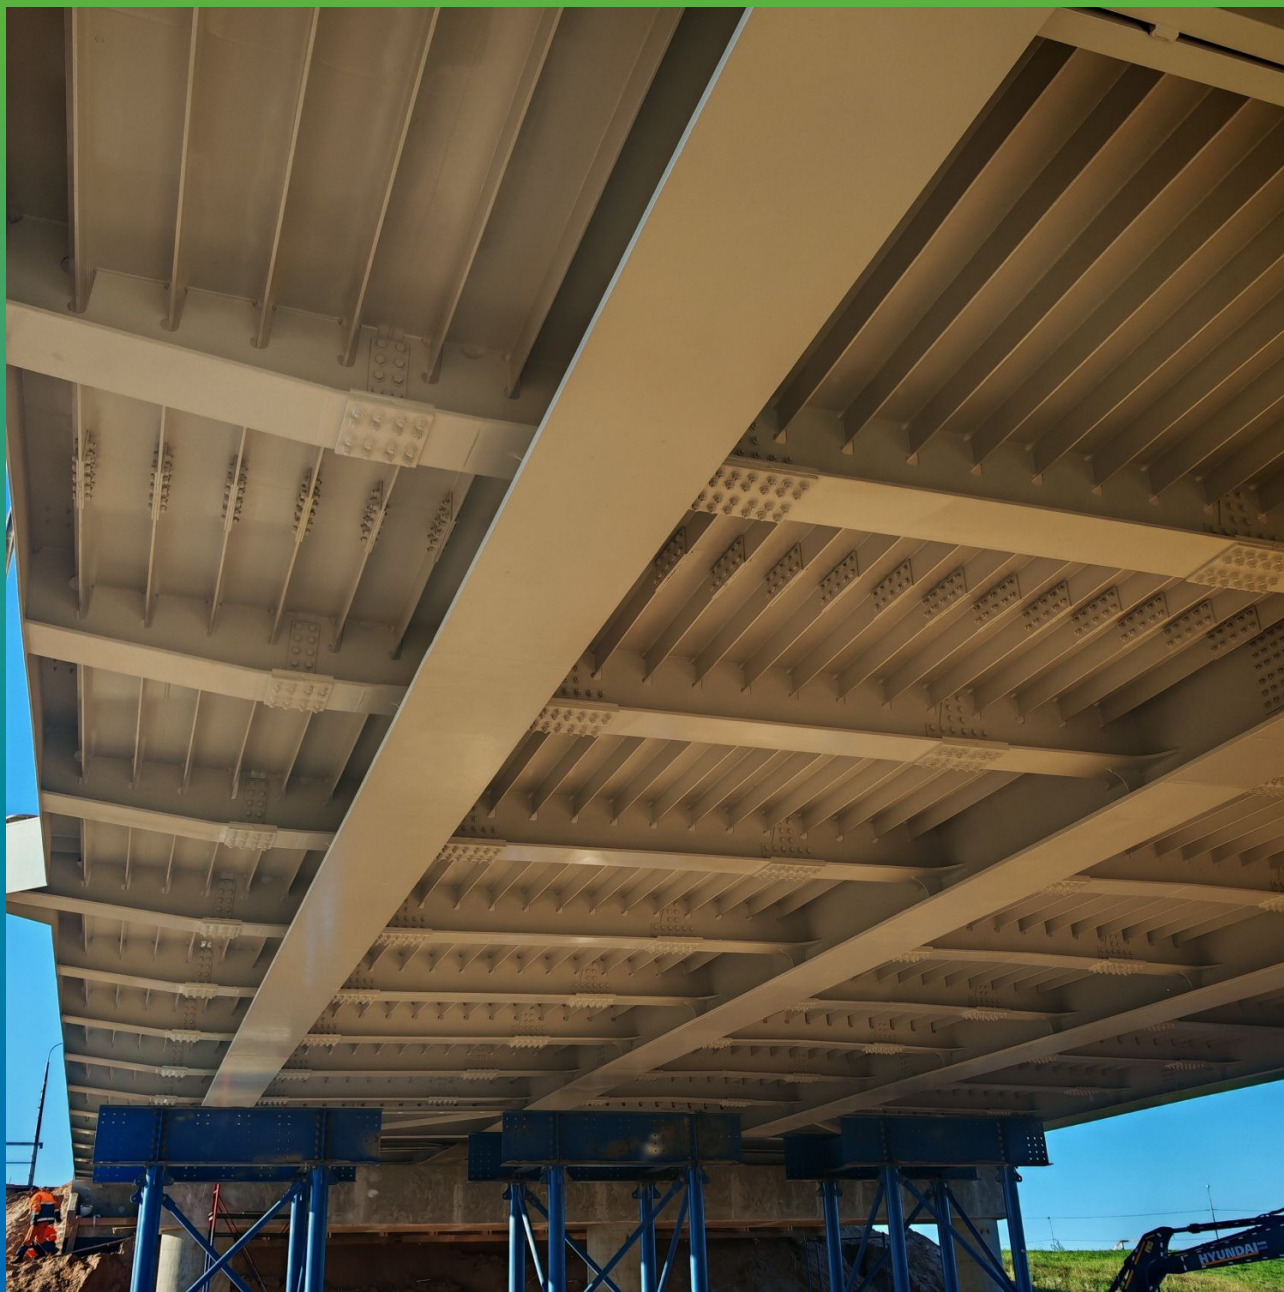
Финишный вид пролетного строения с нанесенной системой антикоррозионной защиты ДенсТоп ЭП 116 + ДенсТоп ЭП 217 + ДенсТоп ПУ 302
