КАПИТАЛЬНЫЙ РЕМОНТ ПУТЕПРОВОДА
ЧЕРЕЗ А/Д БАЛТИЯ

Капитальный ремонт мостового сооружения

г. Псков

Июнь 2025

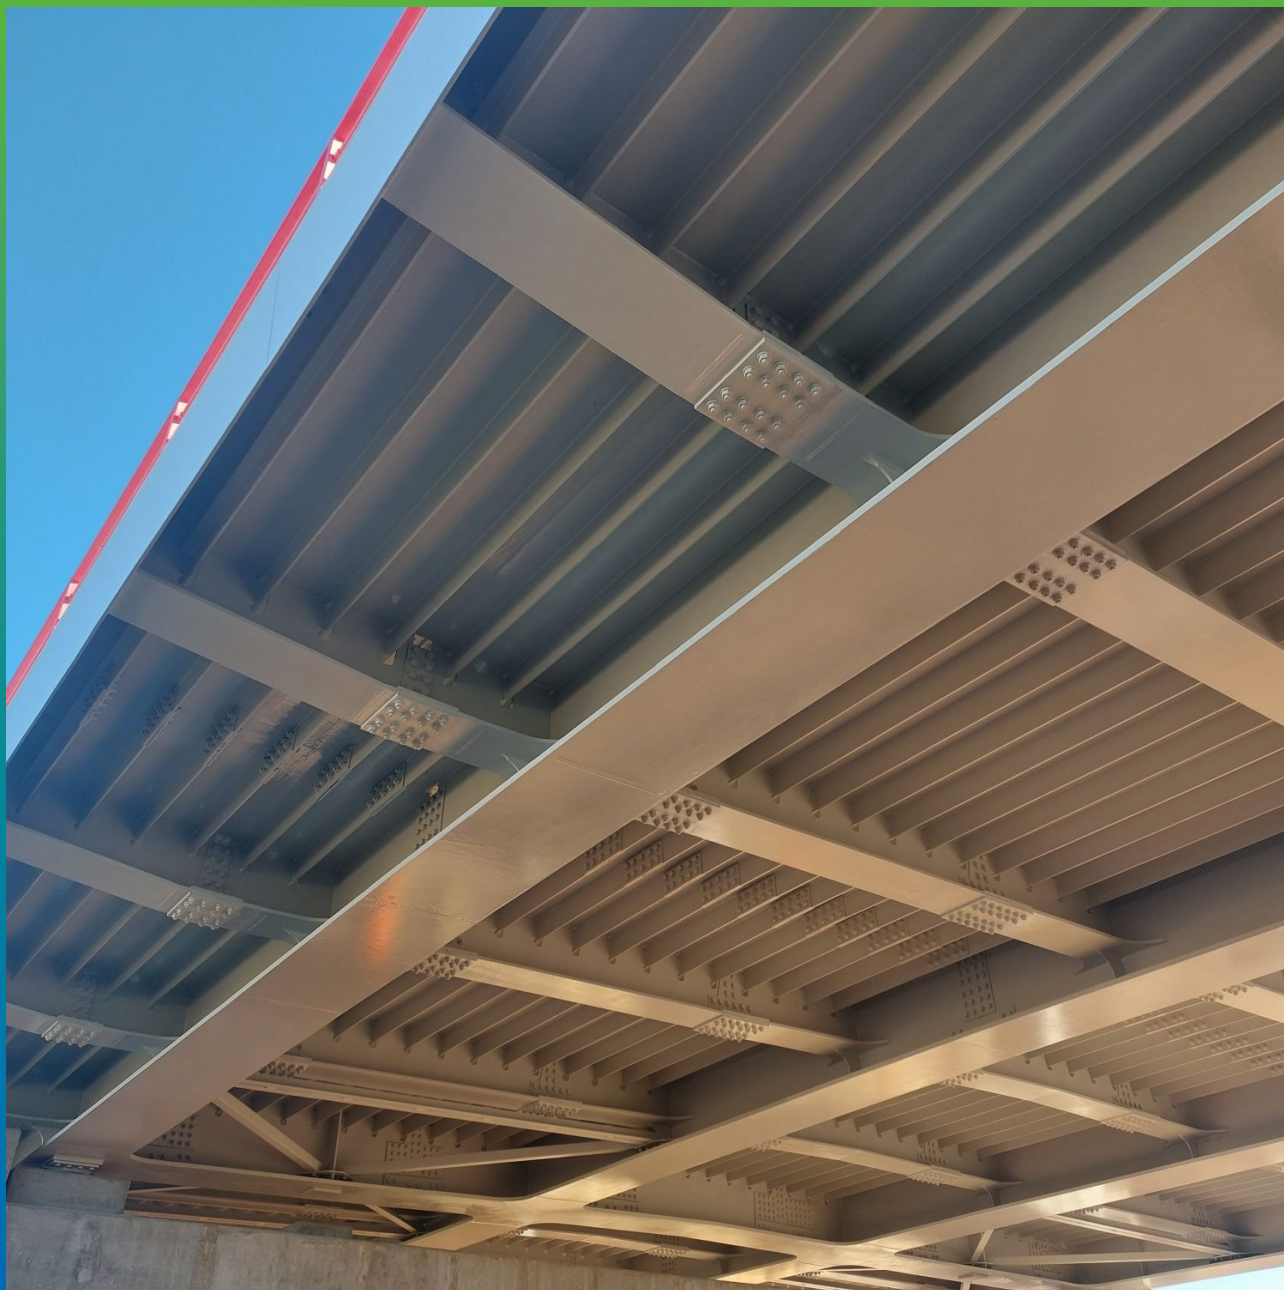
Финишный вид пролетного строения с нанесенной системой антикоррозионной защиты ДенсТоп ЭП 116 + ДенсТоп ЭП 217 + ДенсТоп ПУ 302

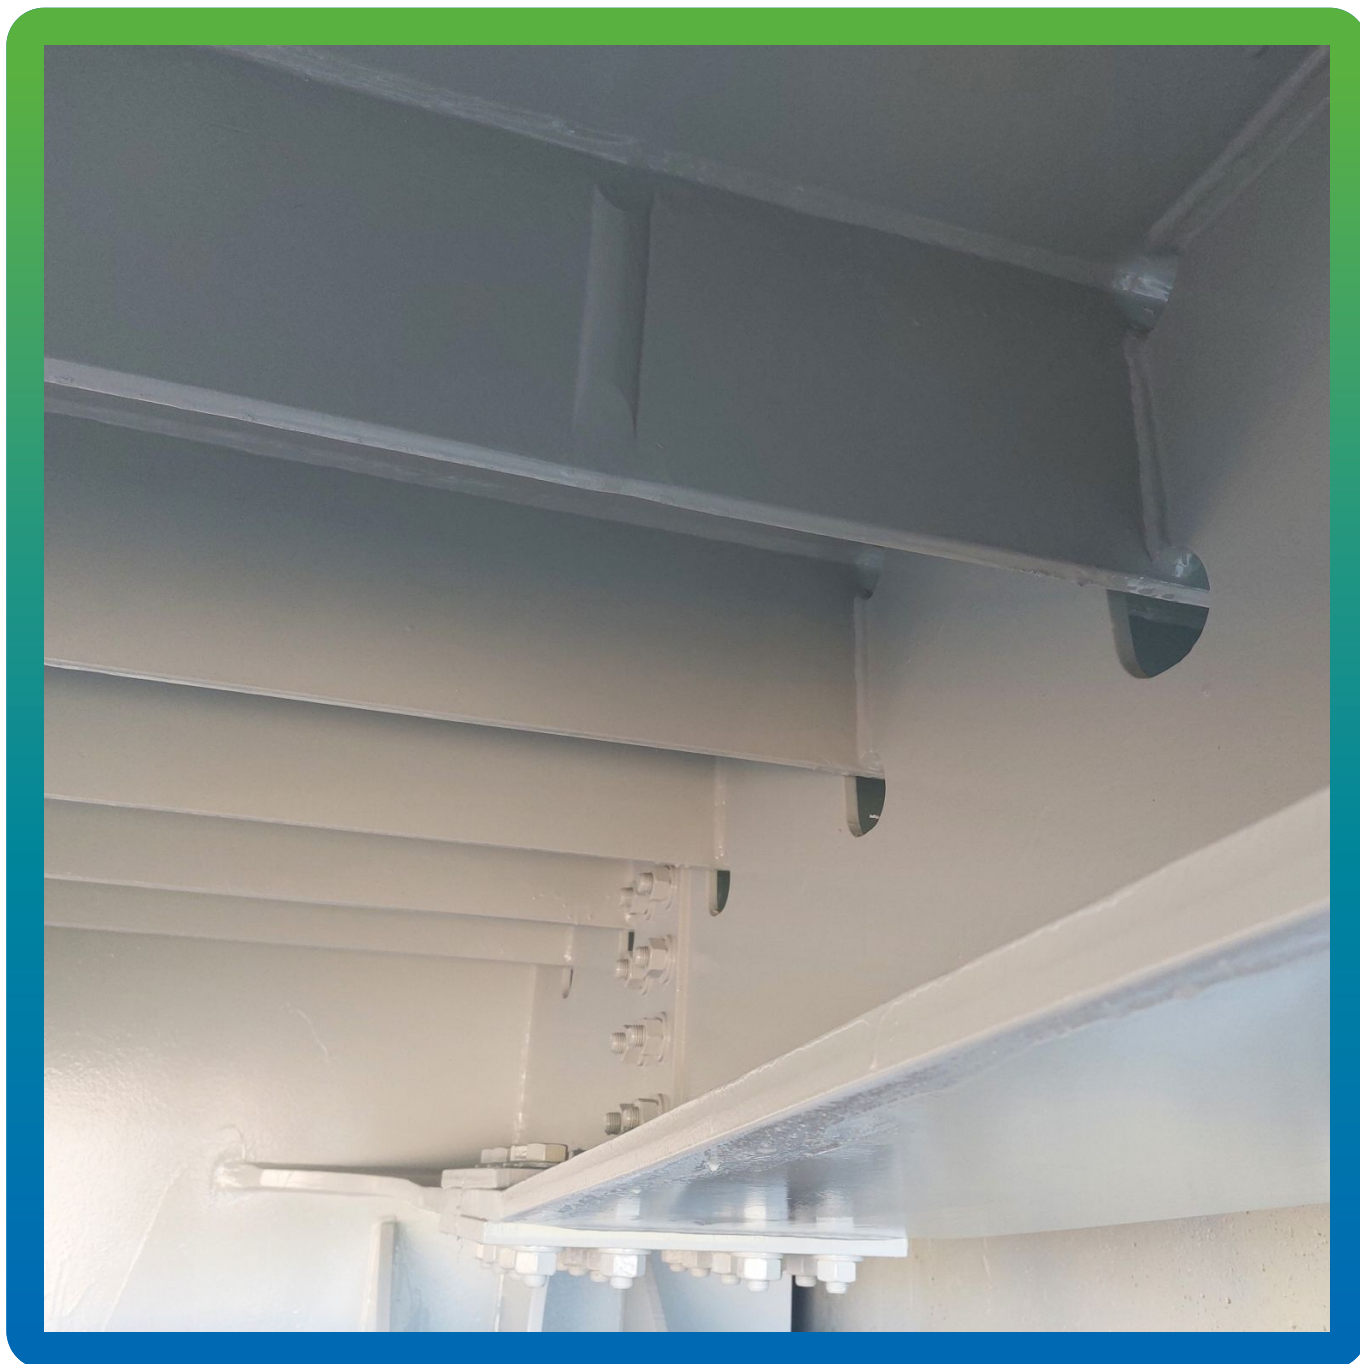
Вид покрытия в труднодоступных местах

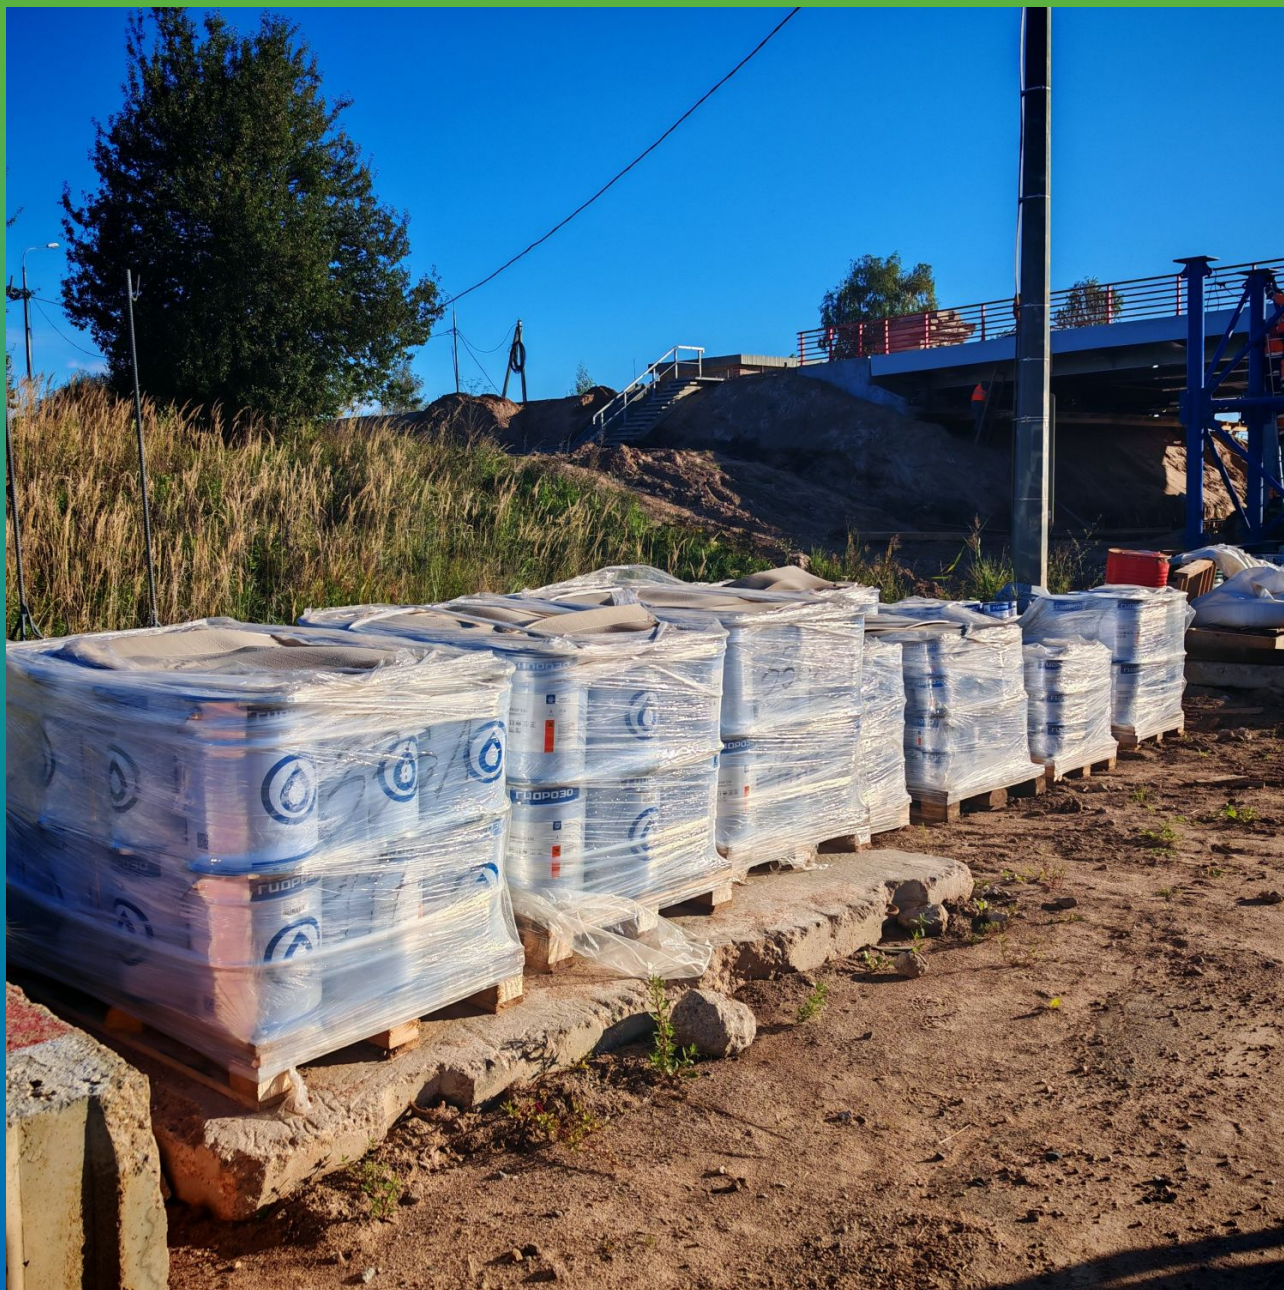
Материал Манопур 336 для устройства переходной зоны деформационного шва на объекте

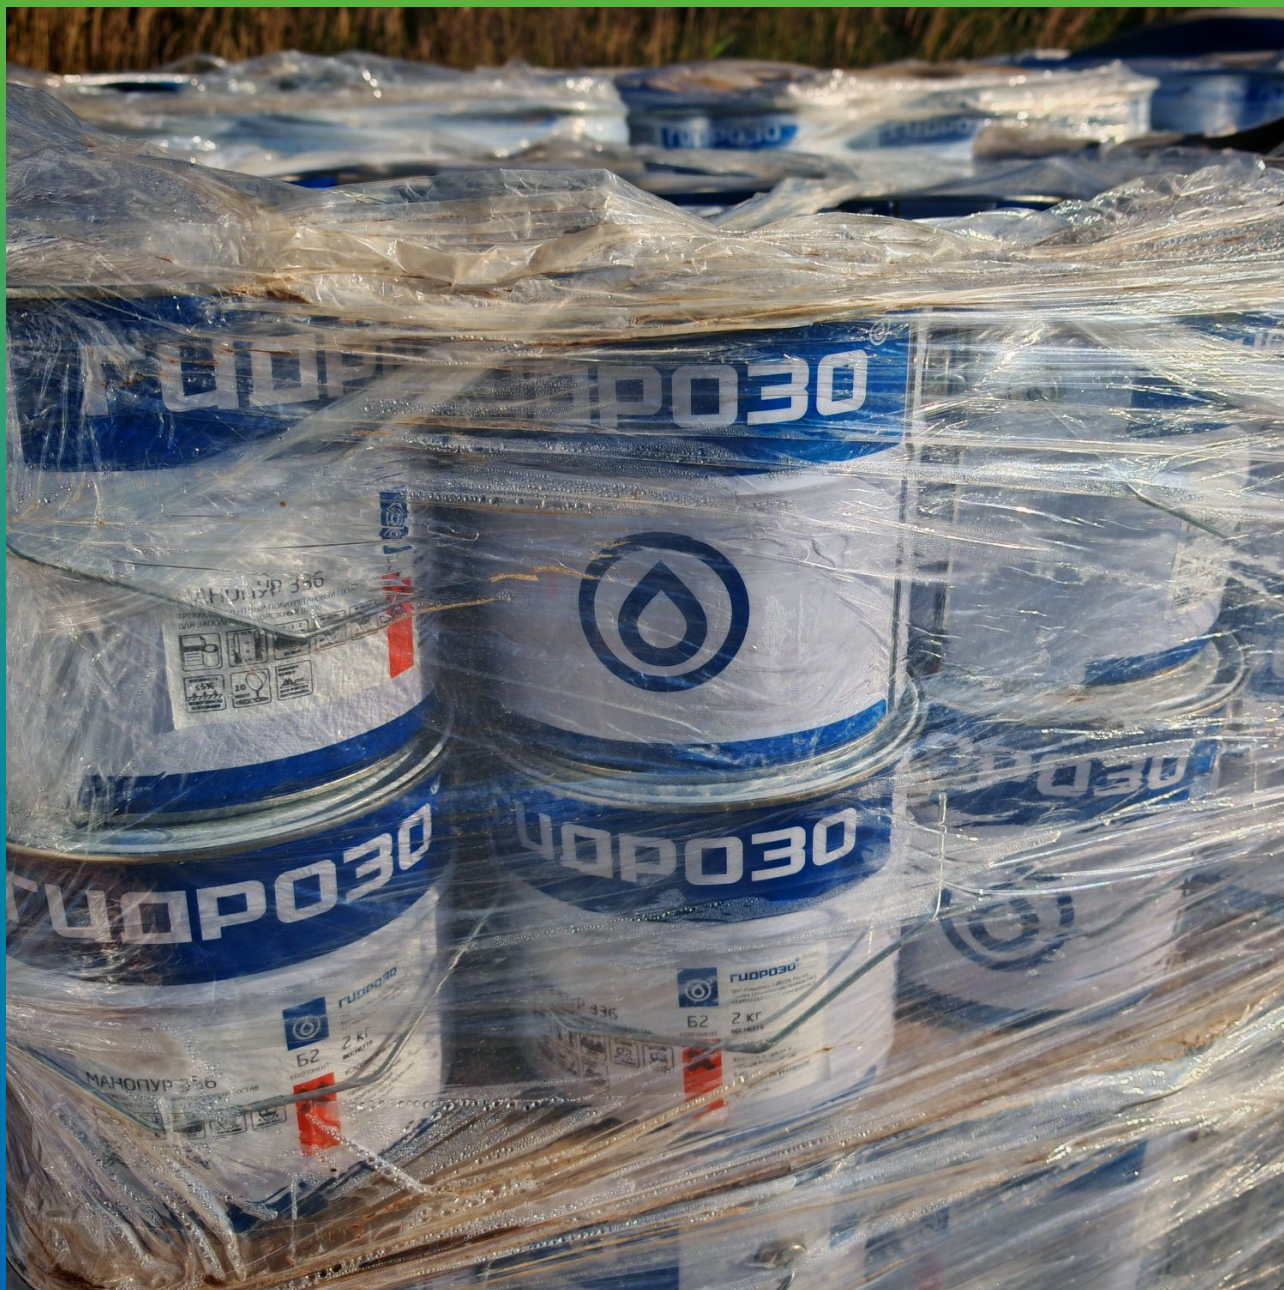
Материал МаноПур 336 для устройства переходной зоны деформационного шва на объекте

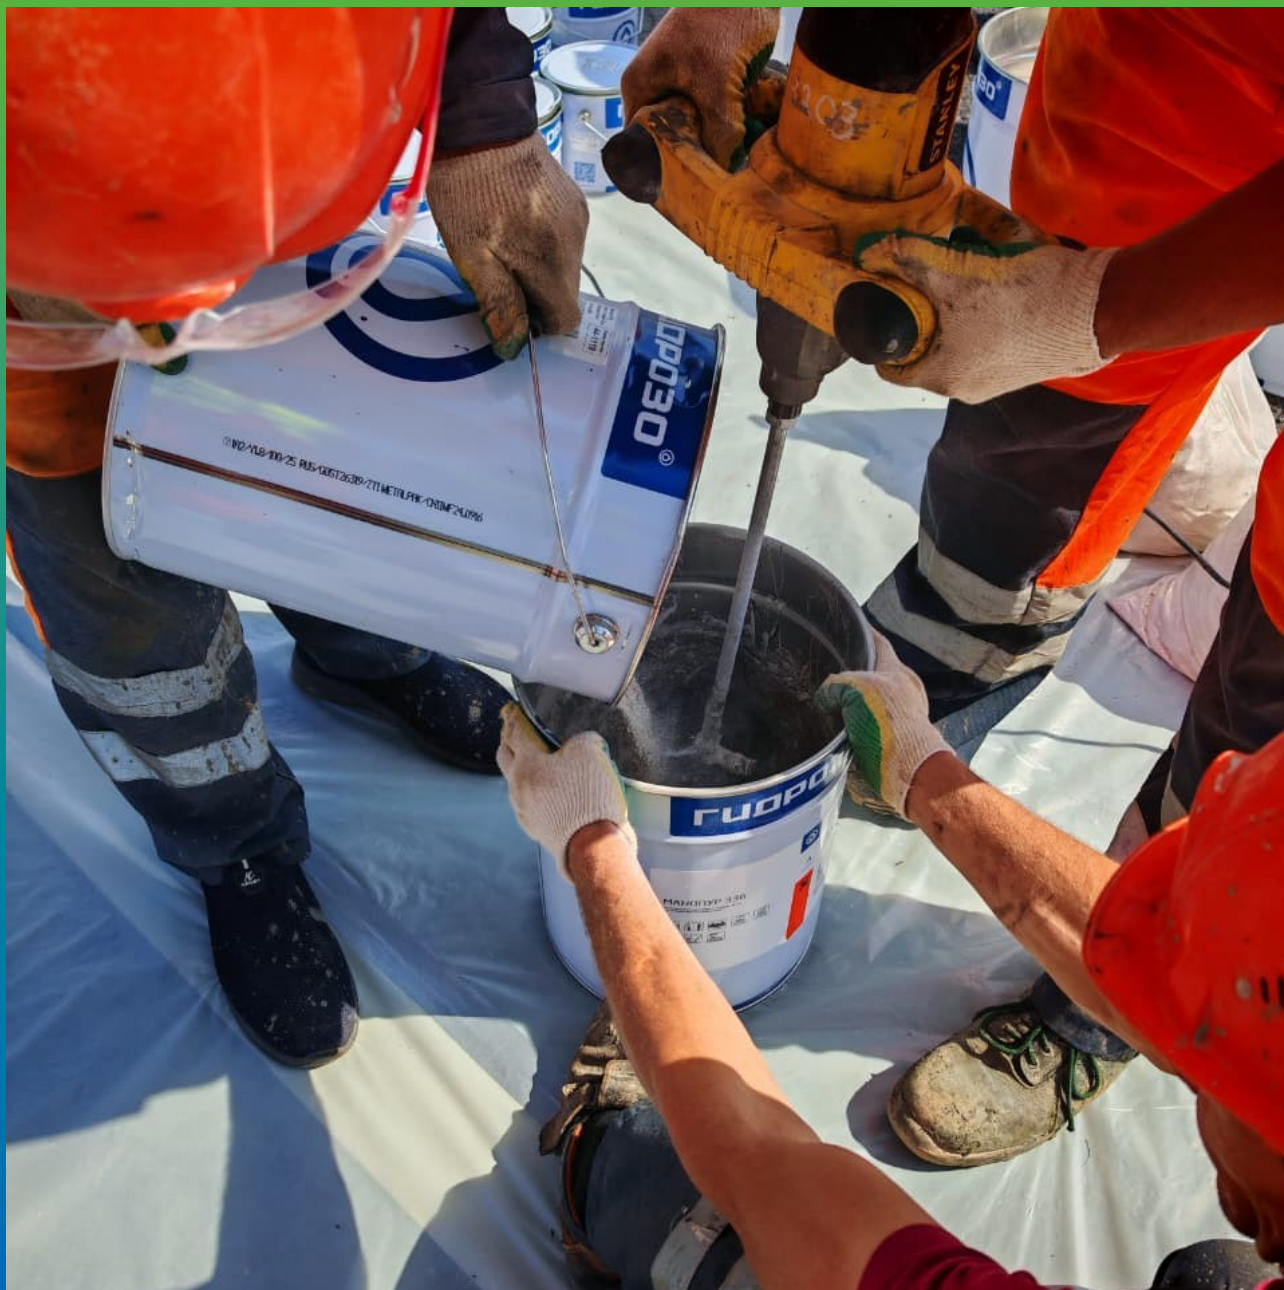
Смешивание трехкомпонентного полиуретанового состава Манопур 336

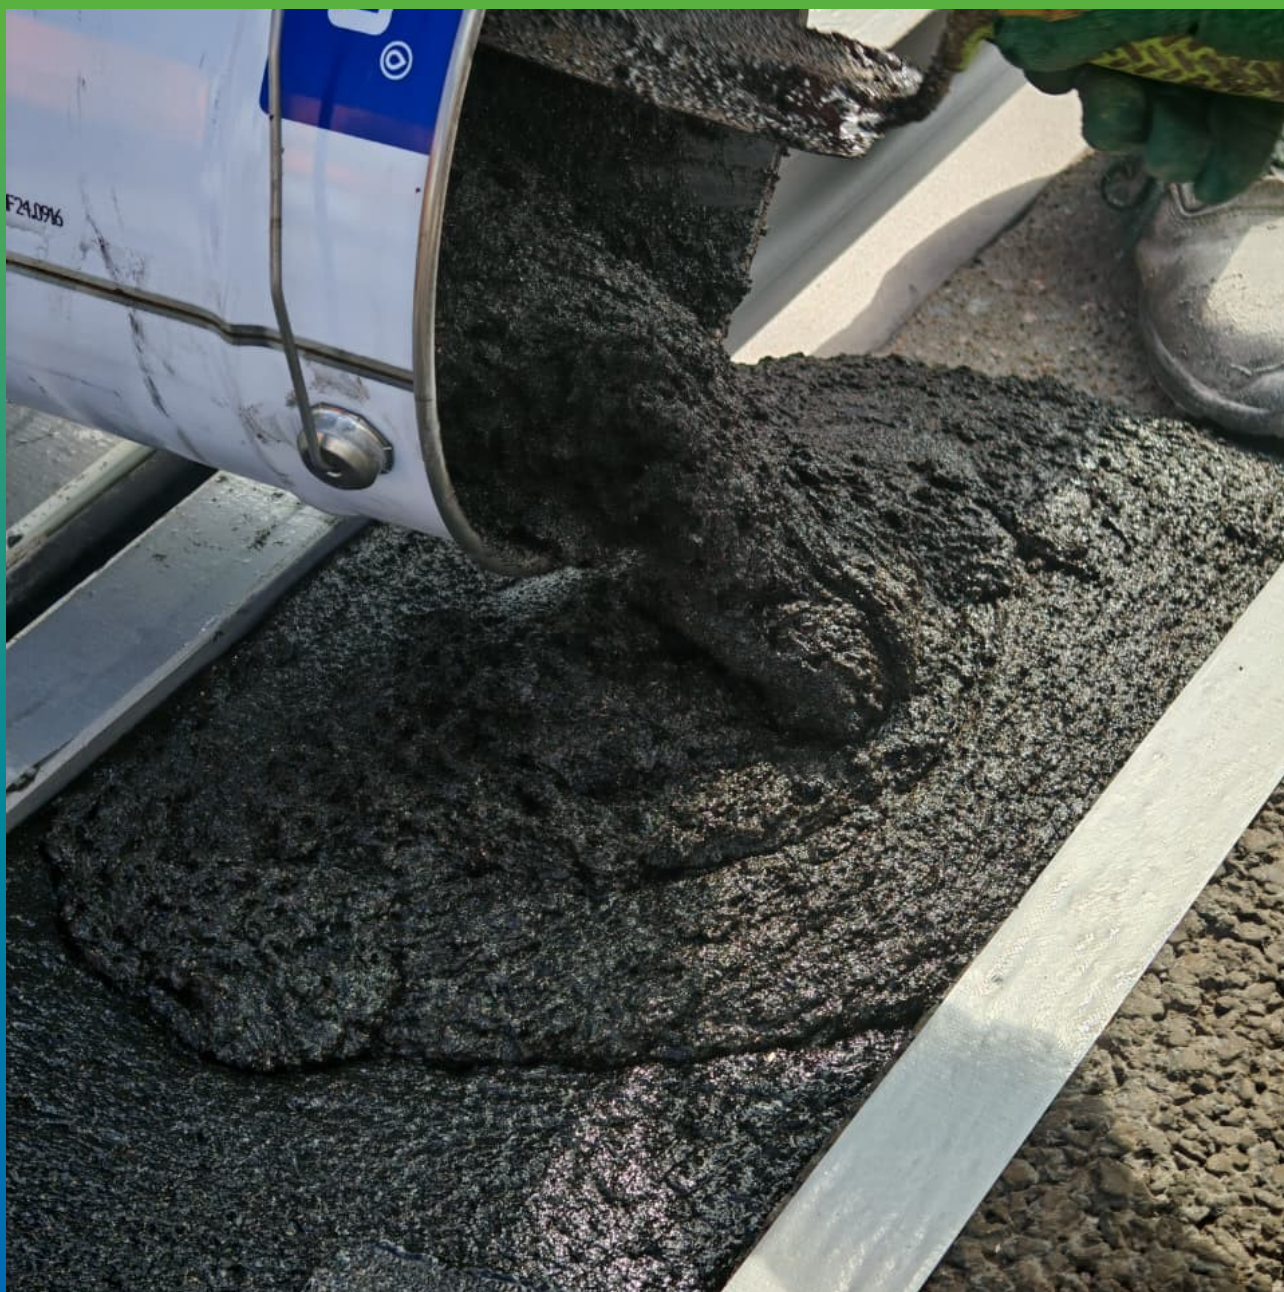
Укладка состава Манопур 336 в штробу деформационного шва

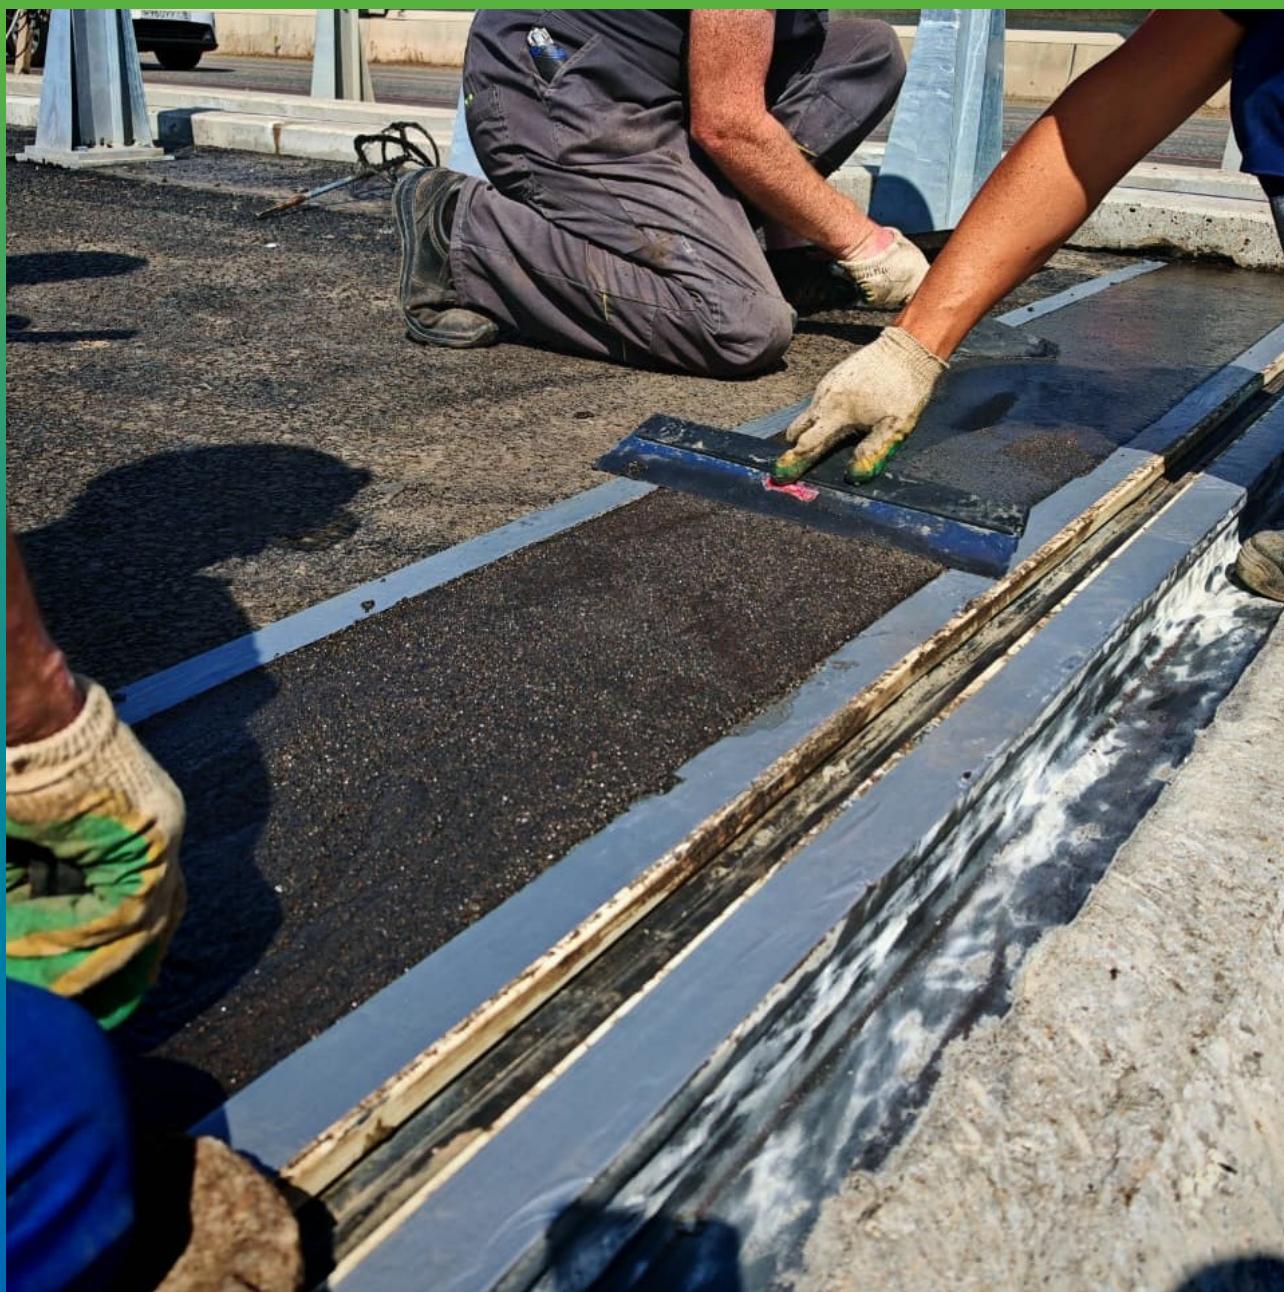
Заглаживание состава Манопур 336
