Картотека выполненных объектов

КВАРТИРА В ЖИЛОМ КОМПЛЕКСЕ

Ремонт составной колонны микроцементом

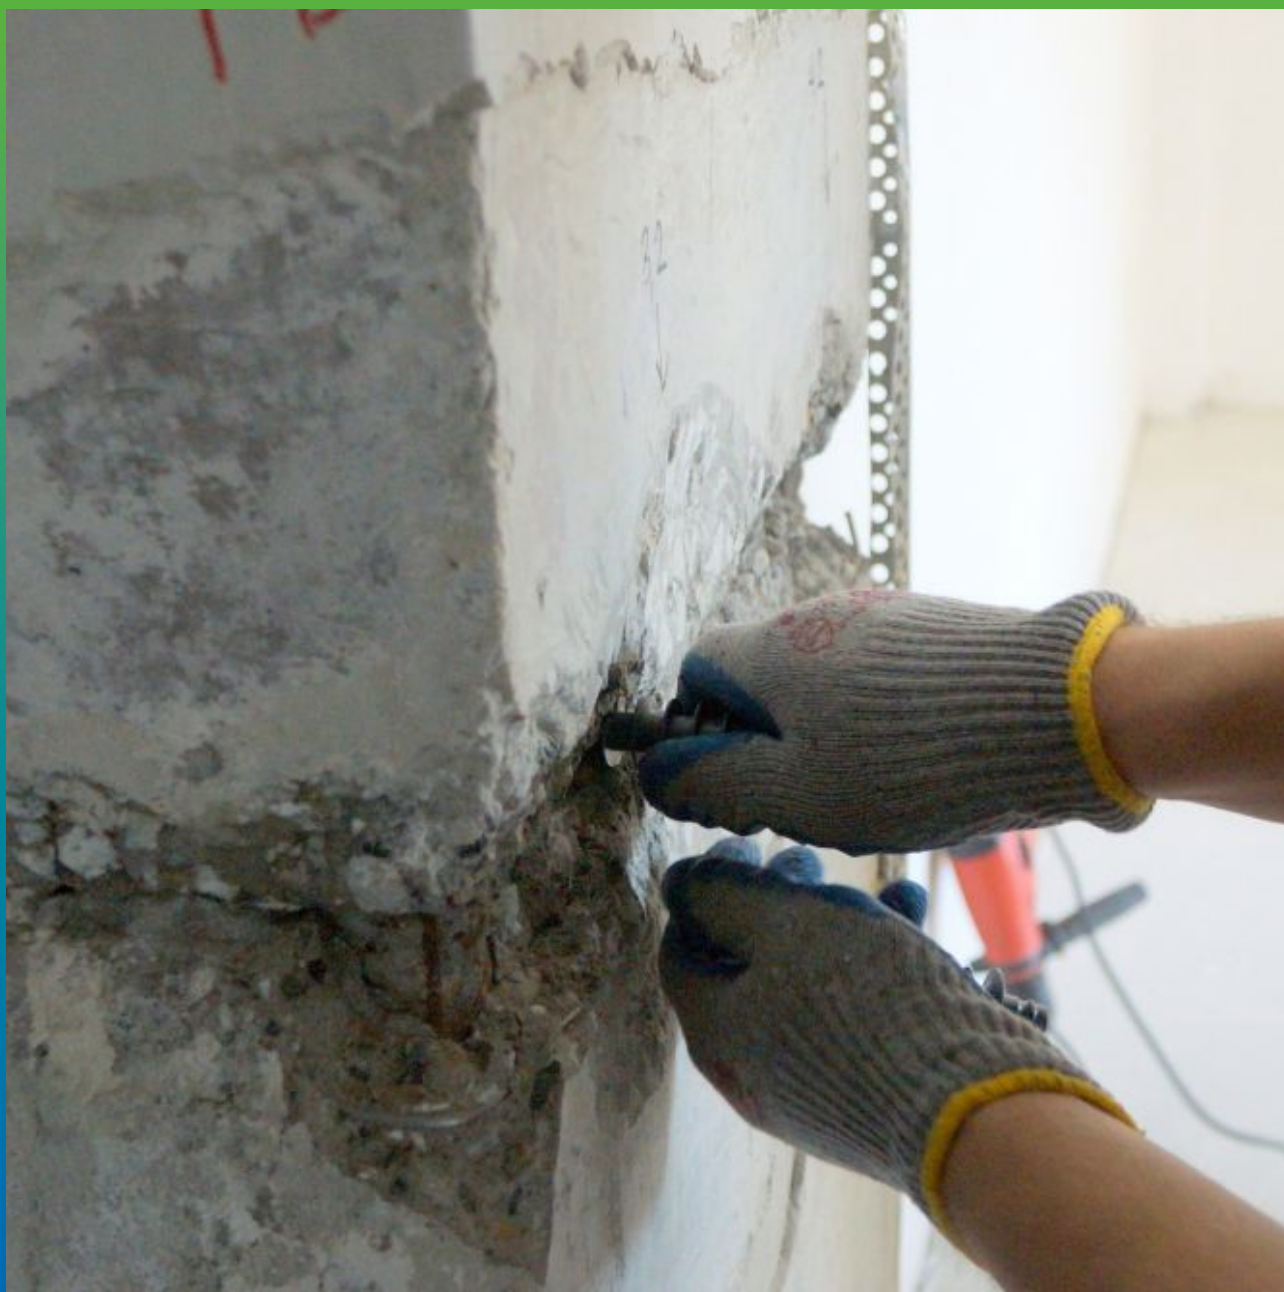
Подготовка шва. Монтаж инъекционных пакеров "БМ 2830" в предварительно просверленные шпury. Очистка шва водой под давлением.

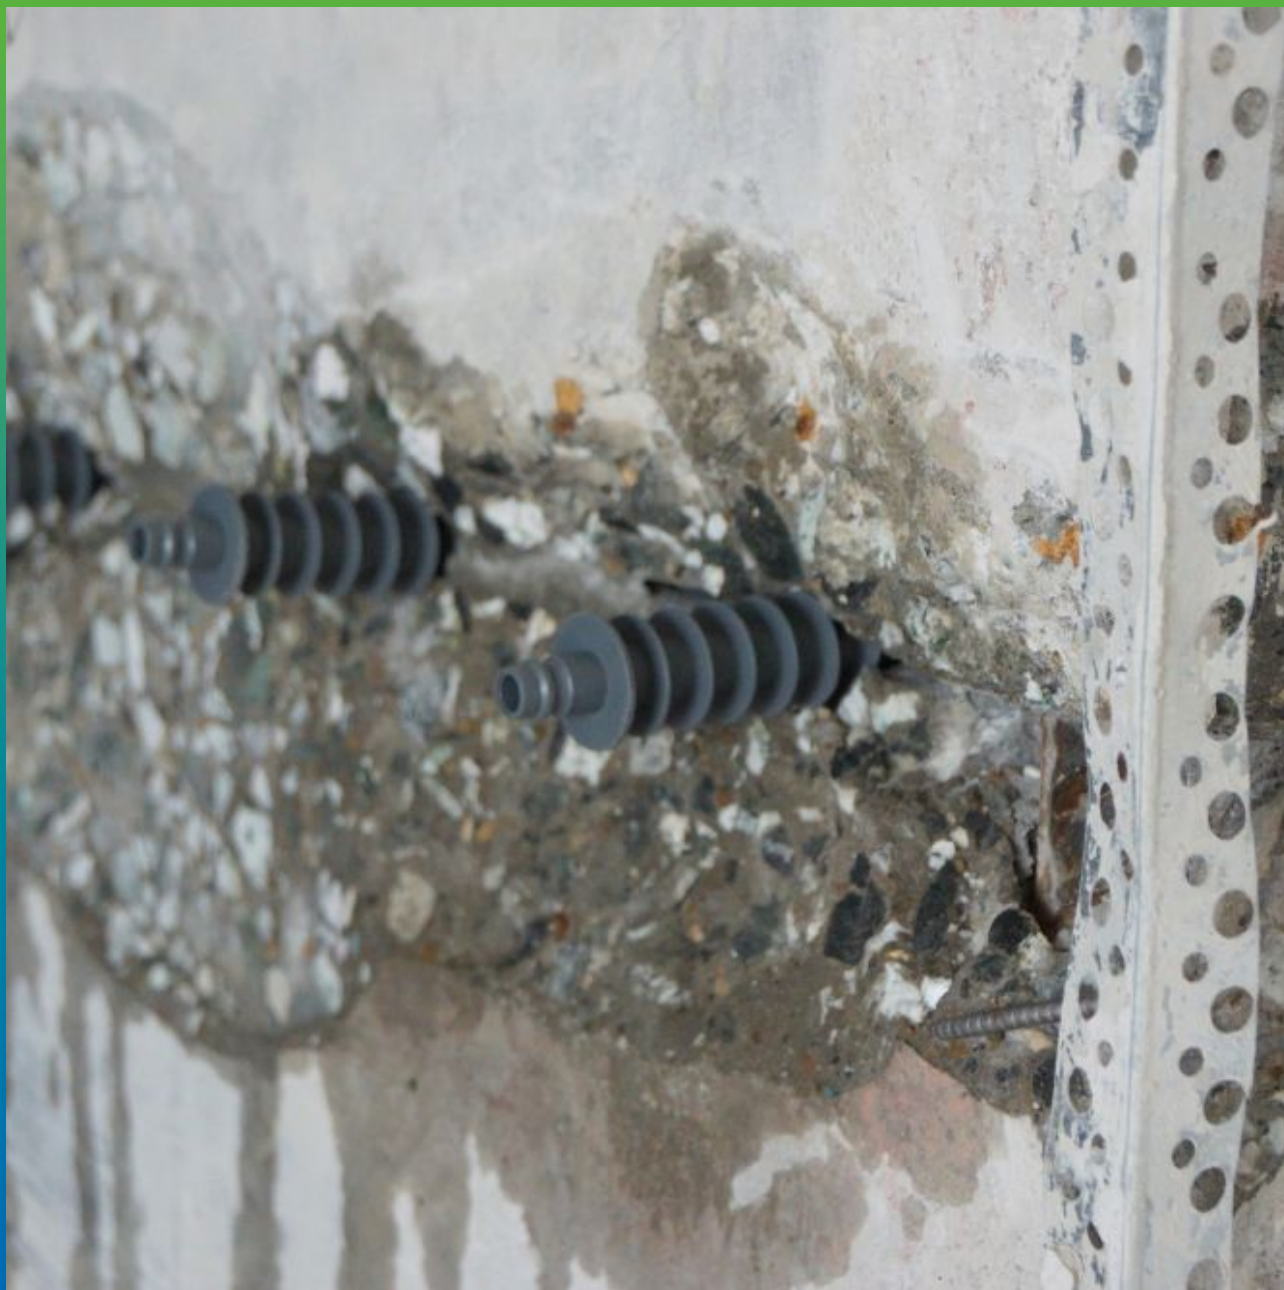
Увлажнение бетона для заделки шва тиксотропным ремонтным составом с полимерной фиброй "Стармекс РМ 3" (Восстановление геометрии колонны).

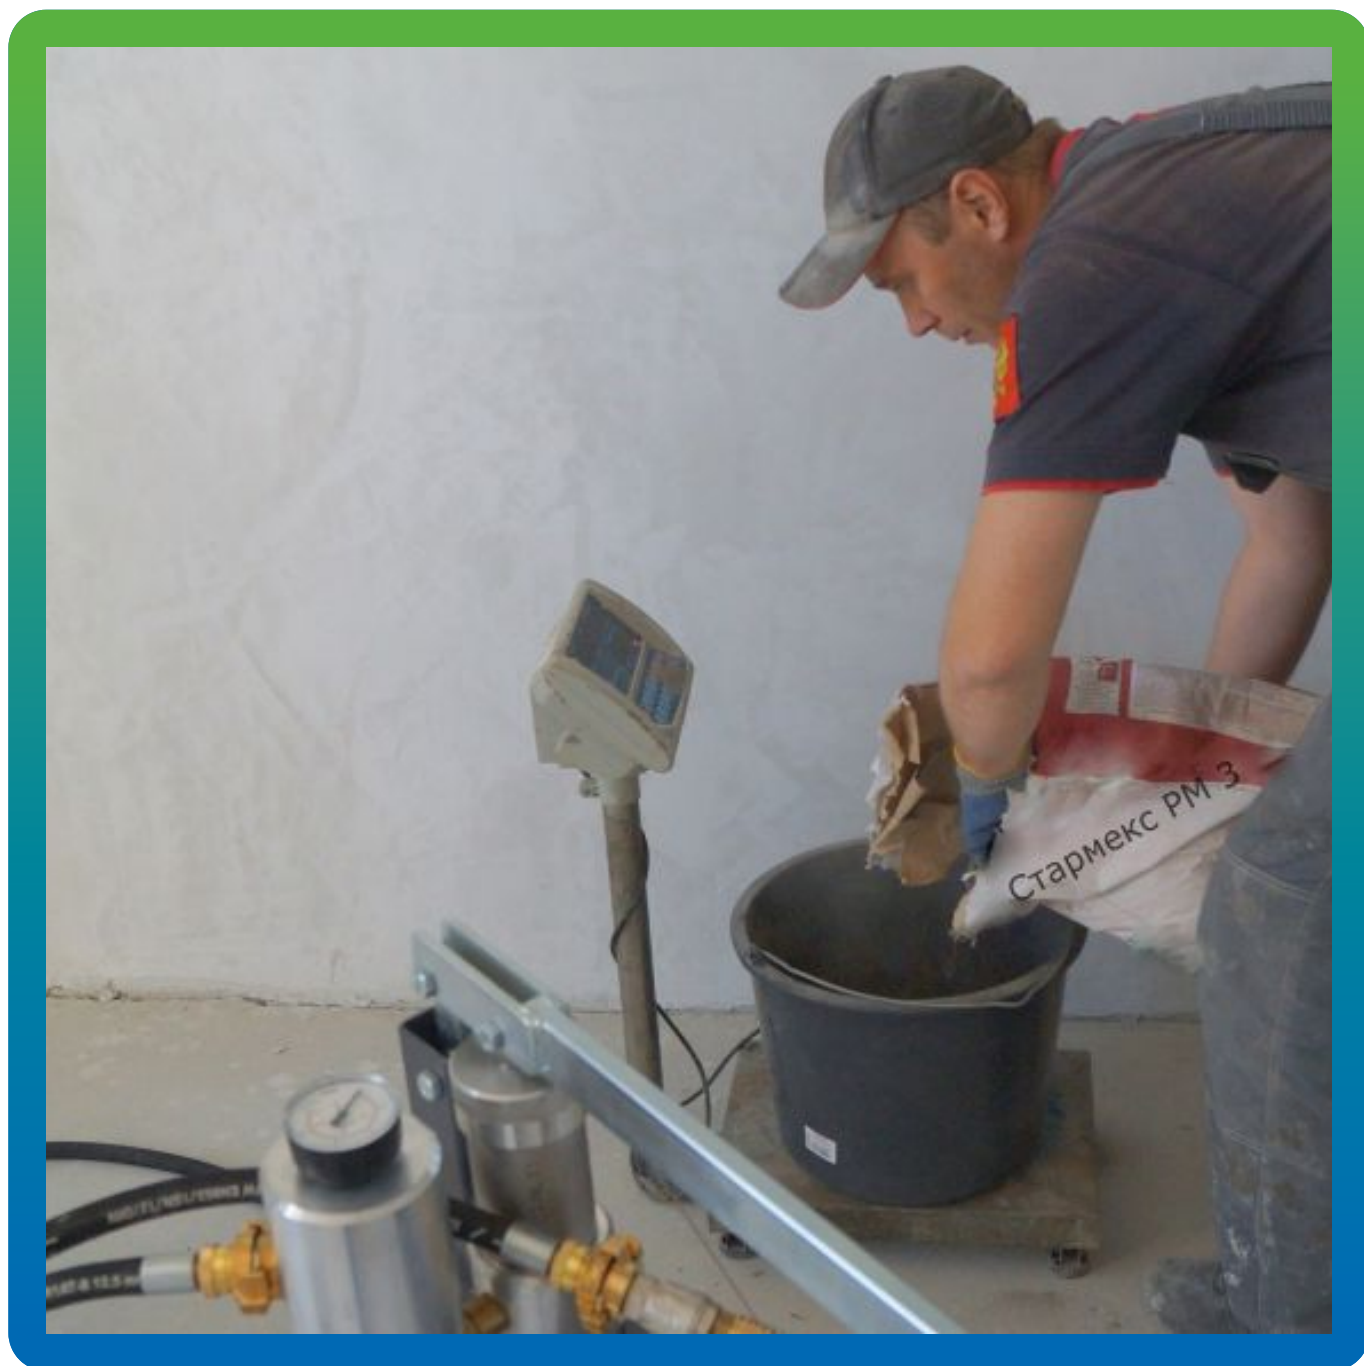
Замешивание ремонтного состава "Стармекс РМ 3" в необходимой пропорции с водой.

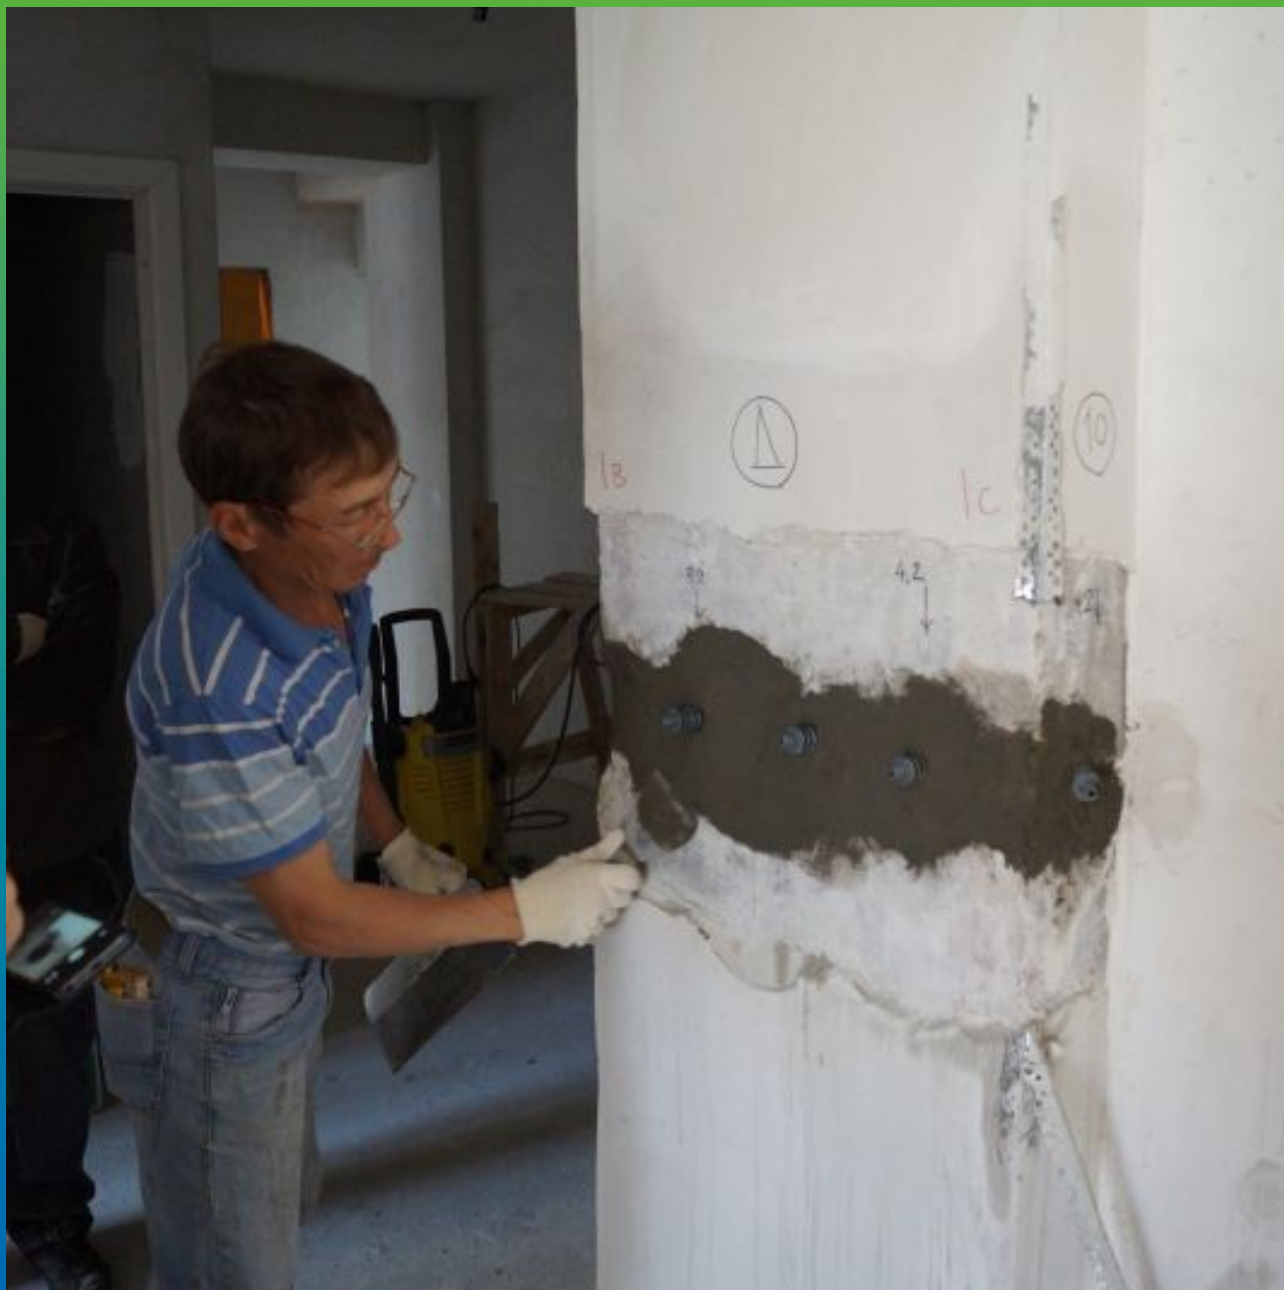
Нанесение тиксотропного ремонтного состава "Стармекс РМ 3" на поврежденные участки. Восстановление геометрии колонны.

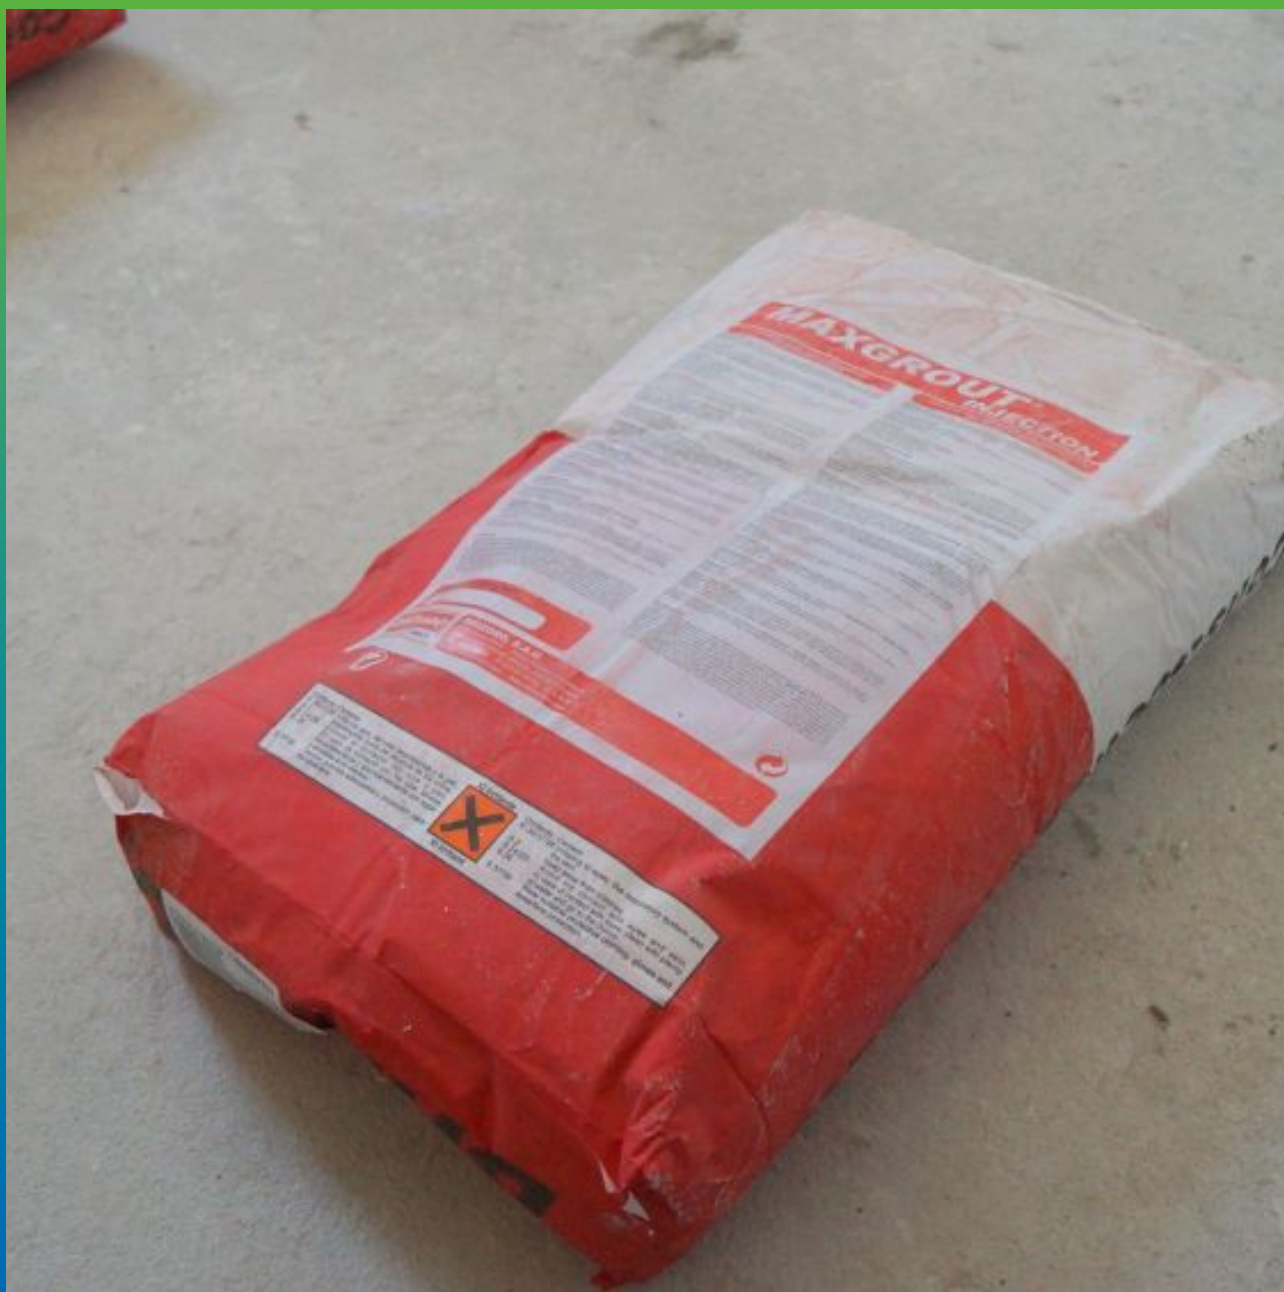
Микроцементный состав "Максгрут Инжекшн" на объекте. Общий вид материала.

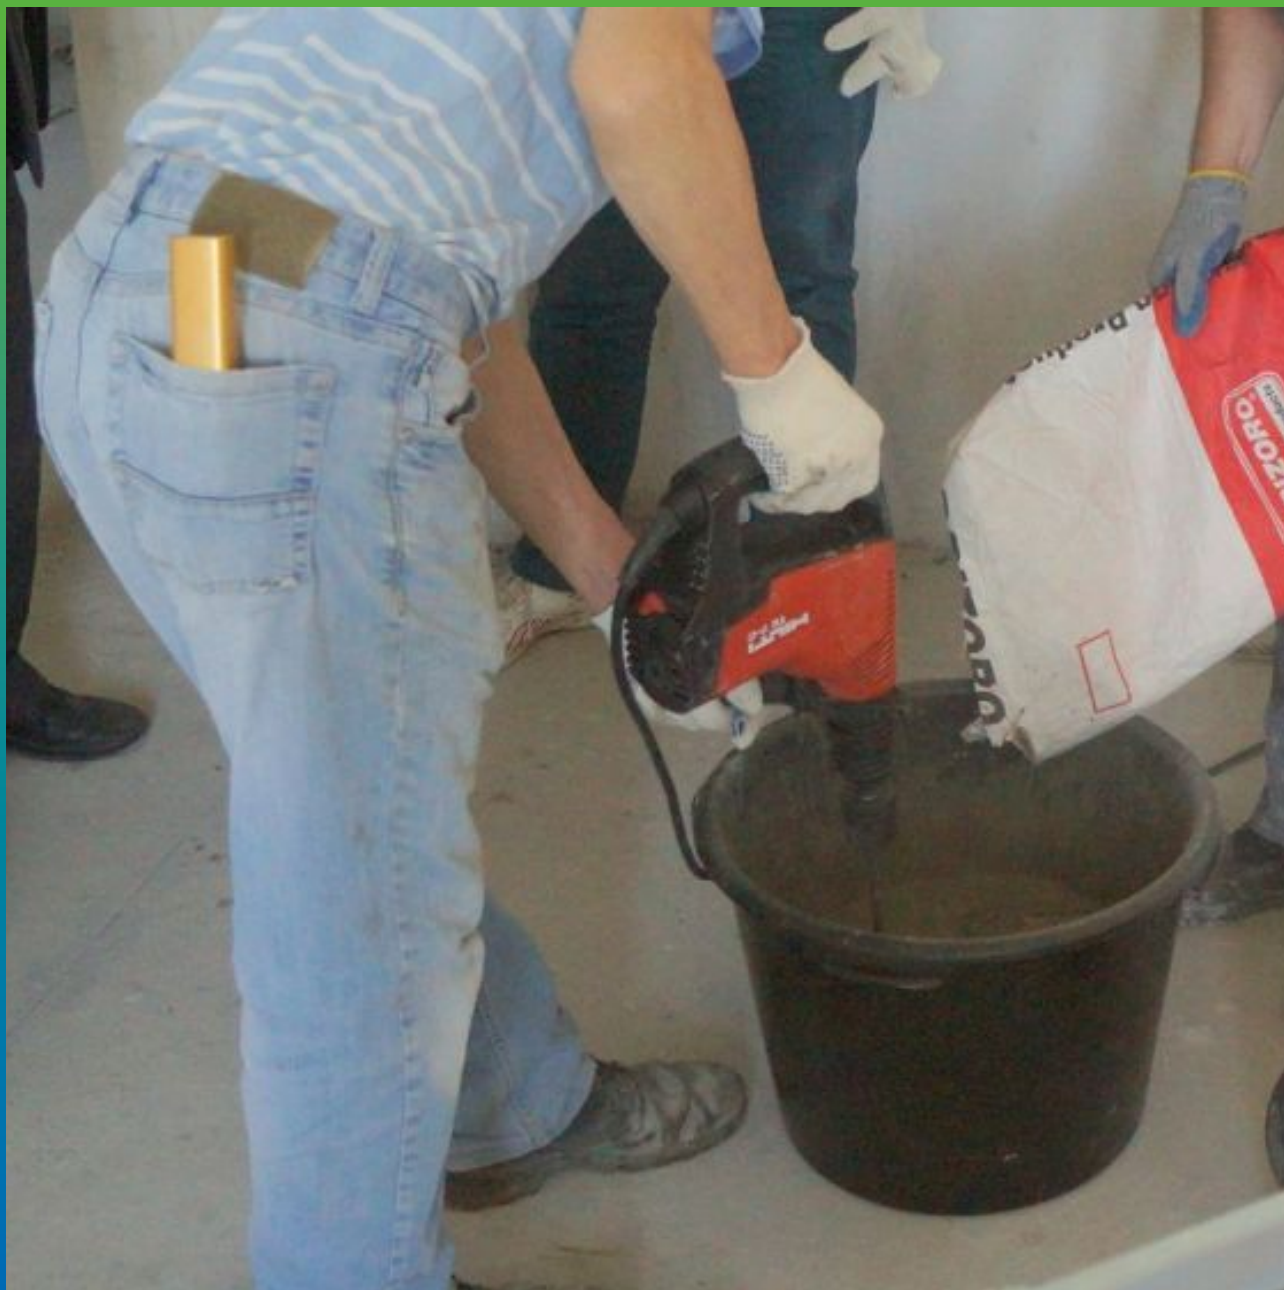
Замешивание микроцементного состава "Максгрут Инжекшн" в необходимой пропорции с водой.

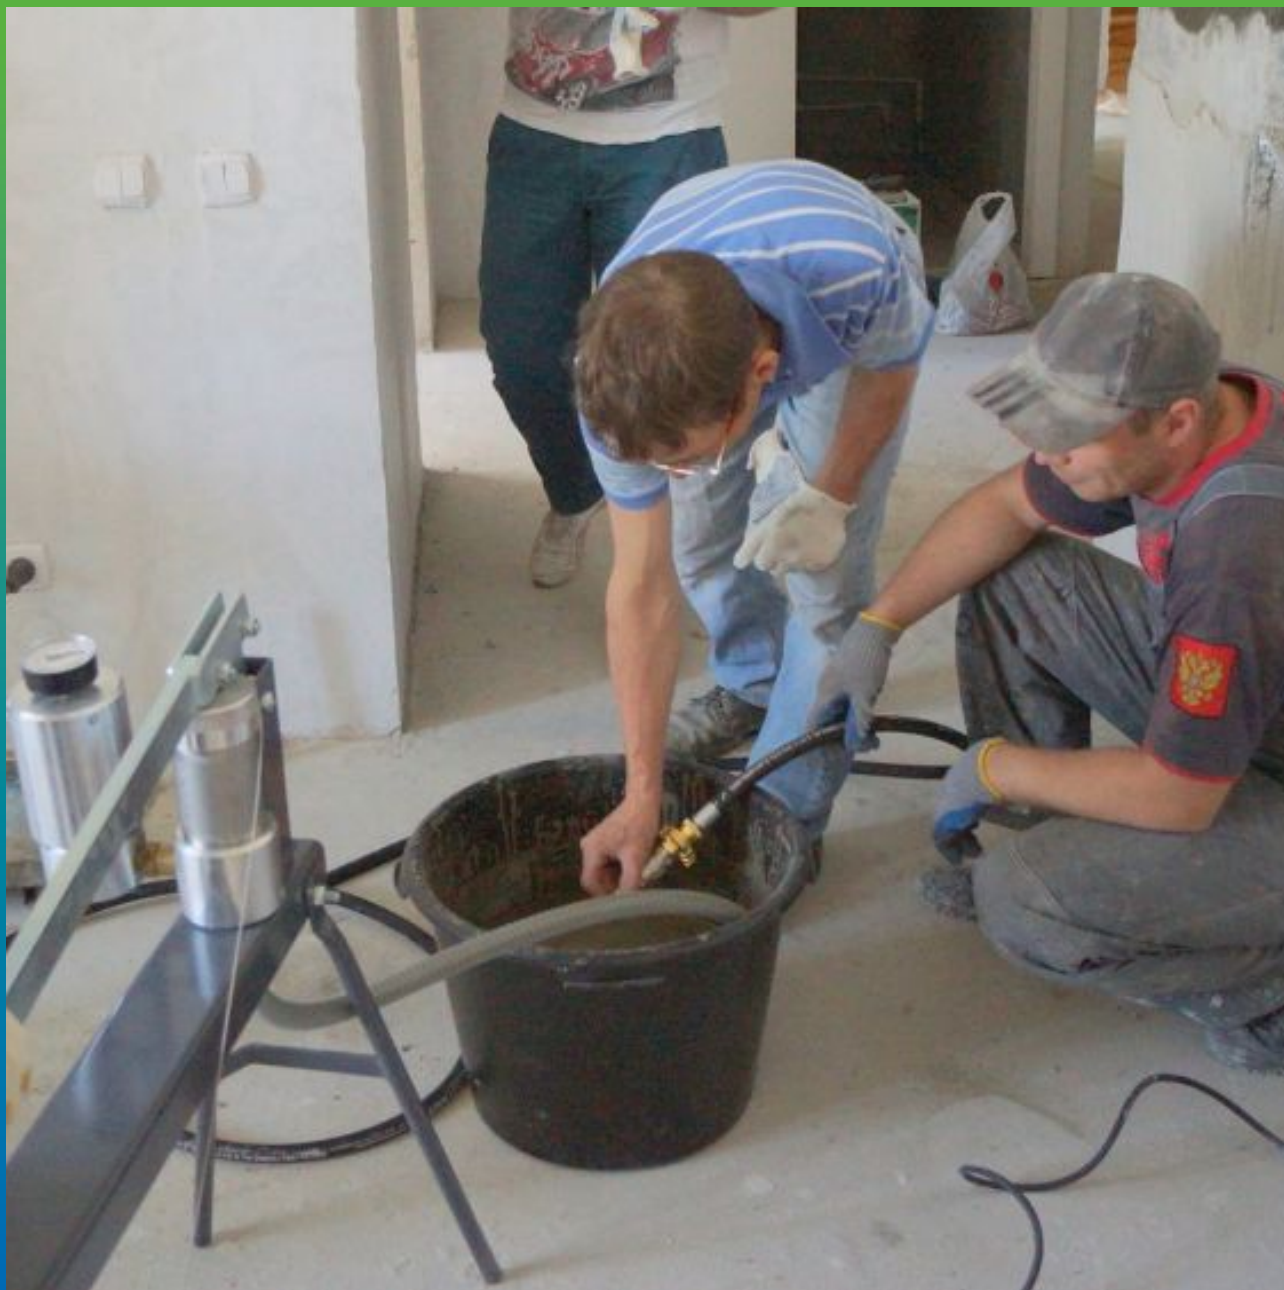
Прокачка насоса для микроцементов "БМ 0220" перед началом процесса инъектирования. (Заполнение системы, вытравление воздуха).

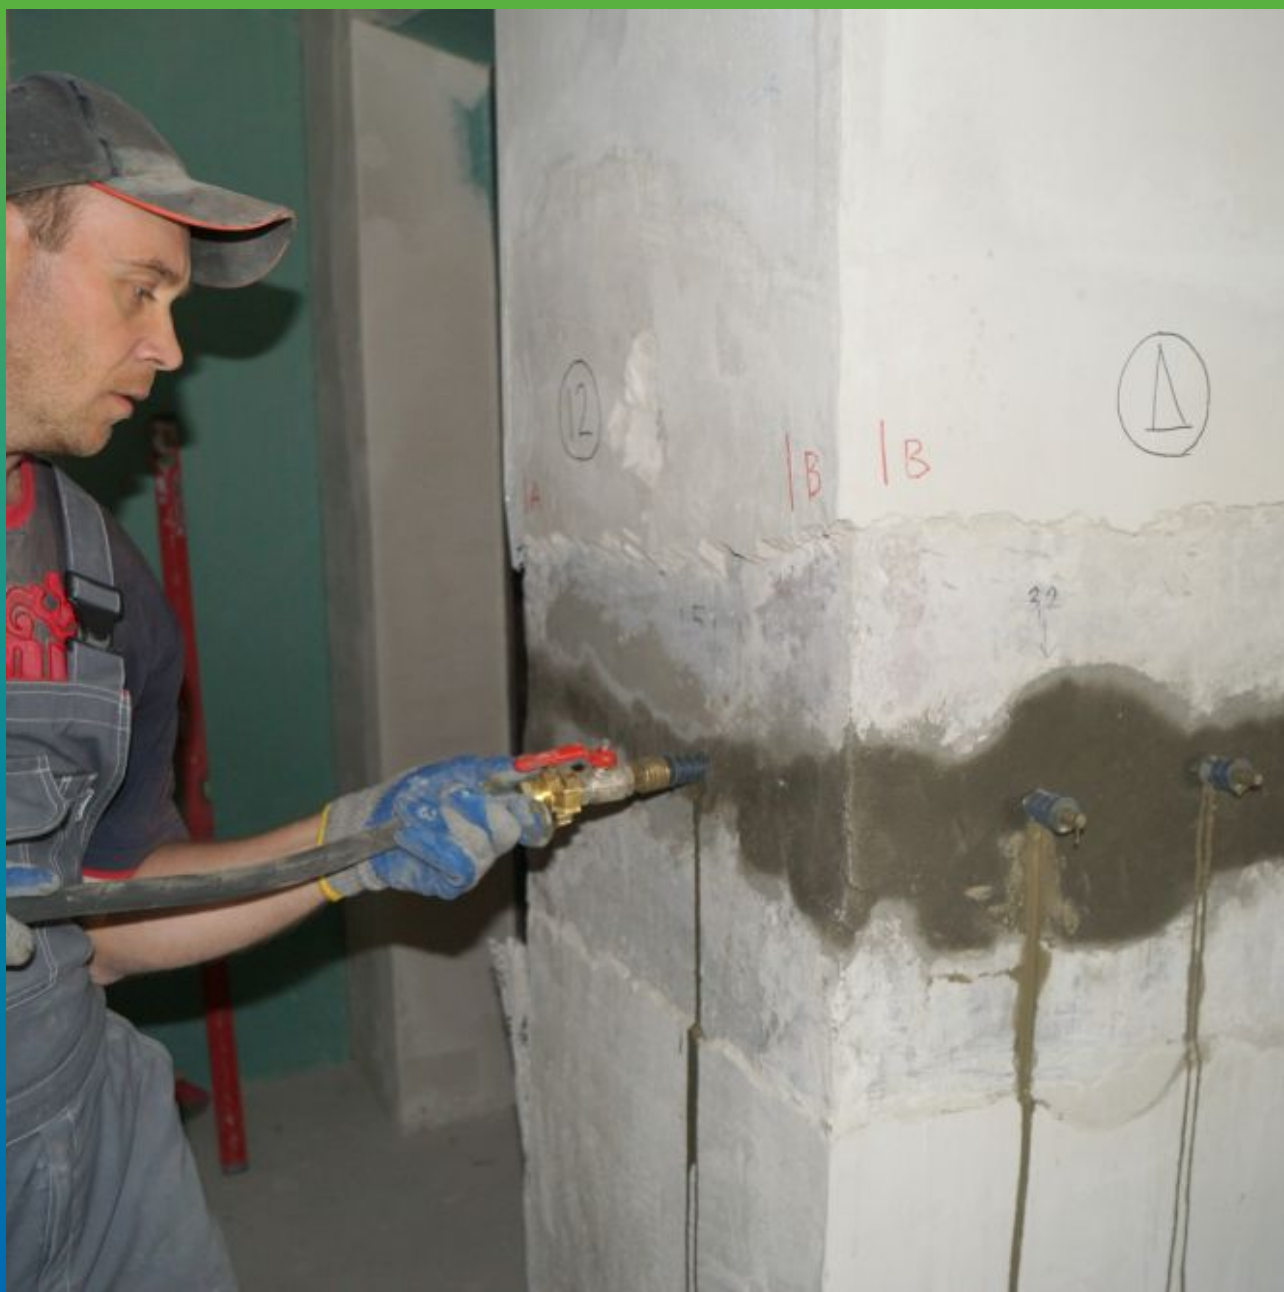
Процесс инъектирования микроцементов "Максгрут инжекшн" (Общий вид) в установленные пакеры. После инъектирования требуется технологическ
