Картотека выполненных объектов

АКВАПАРК "ЛИМПОПО"

Инъектирование чаш бассейнов

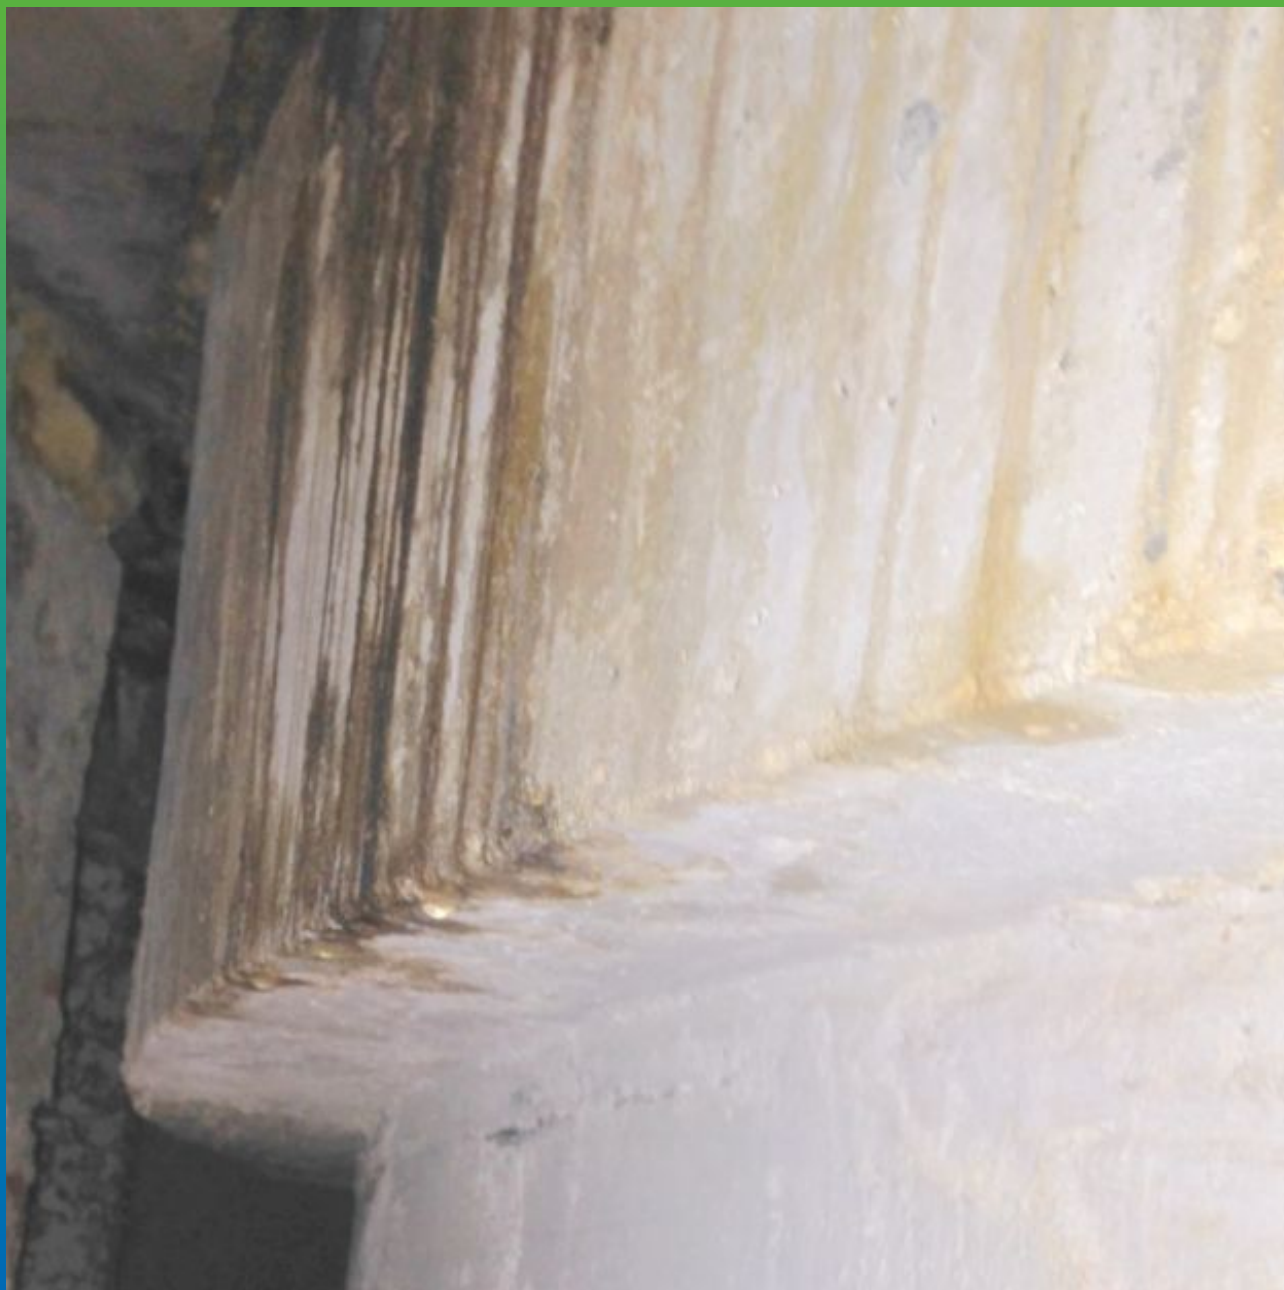
Течь рабочего шва бетонирования. Частный вид.

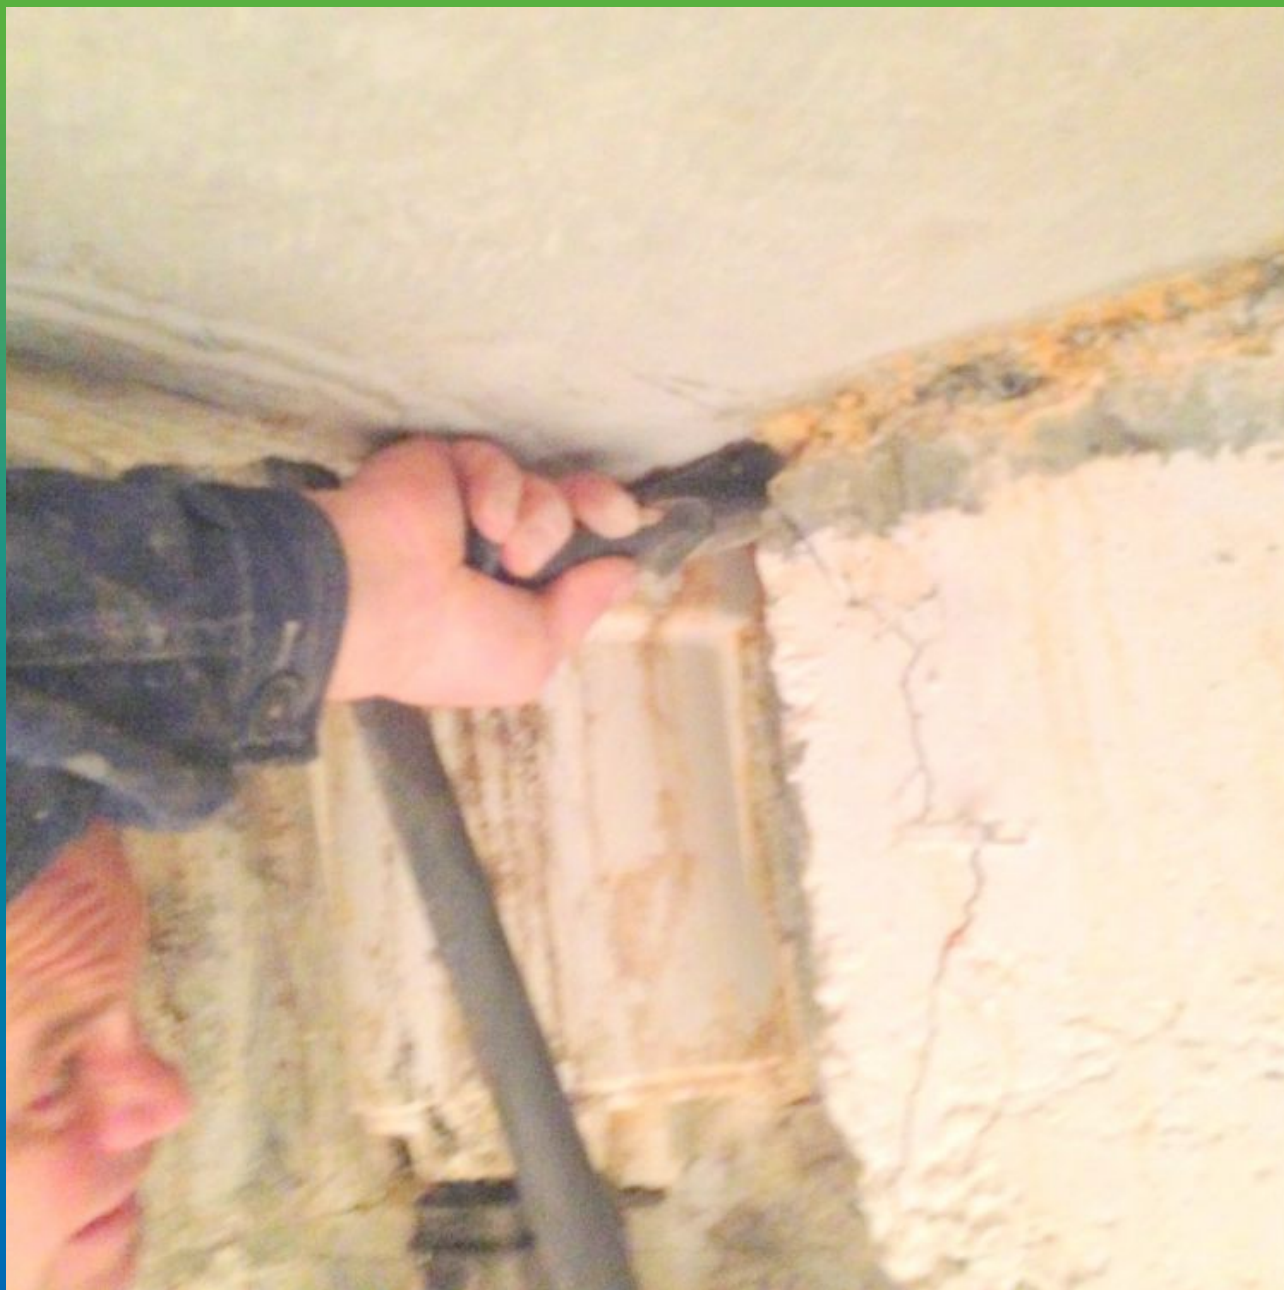
Подготовка шва и его зачистка.

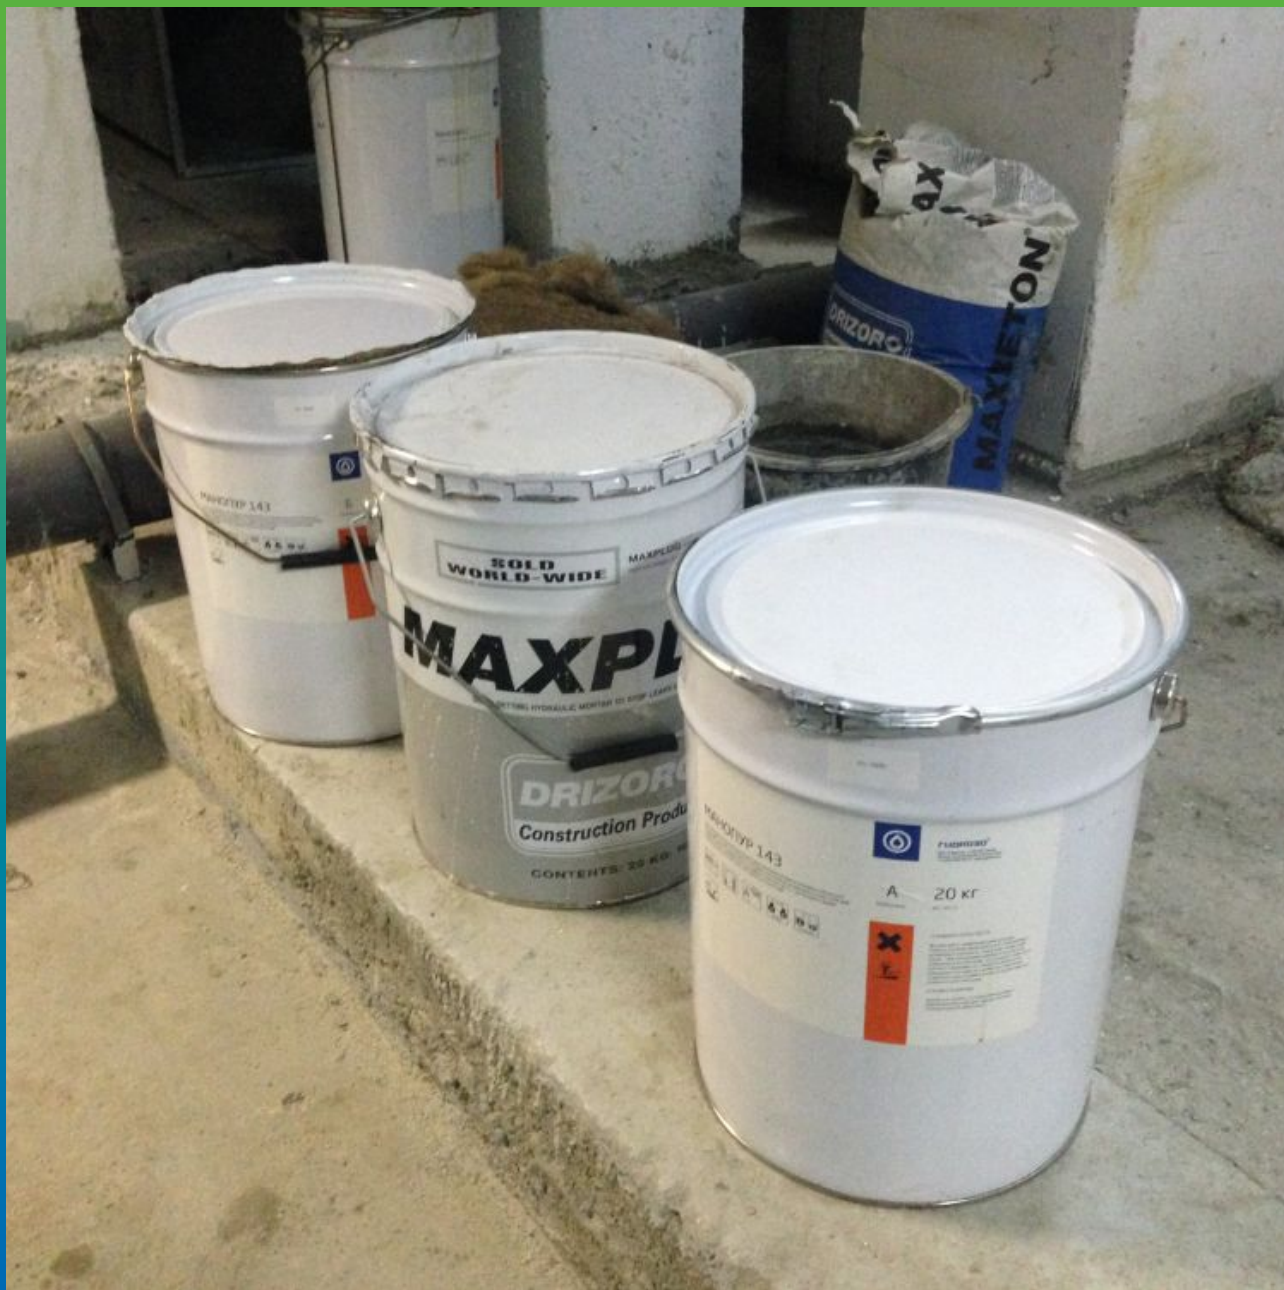
Материалы на объекте. Манопур С + Манопур 143, Максбетон и Максплаг.

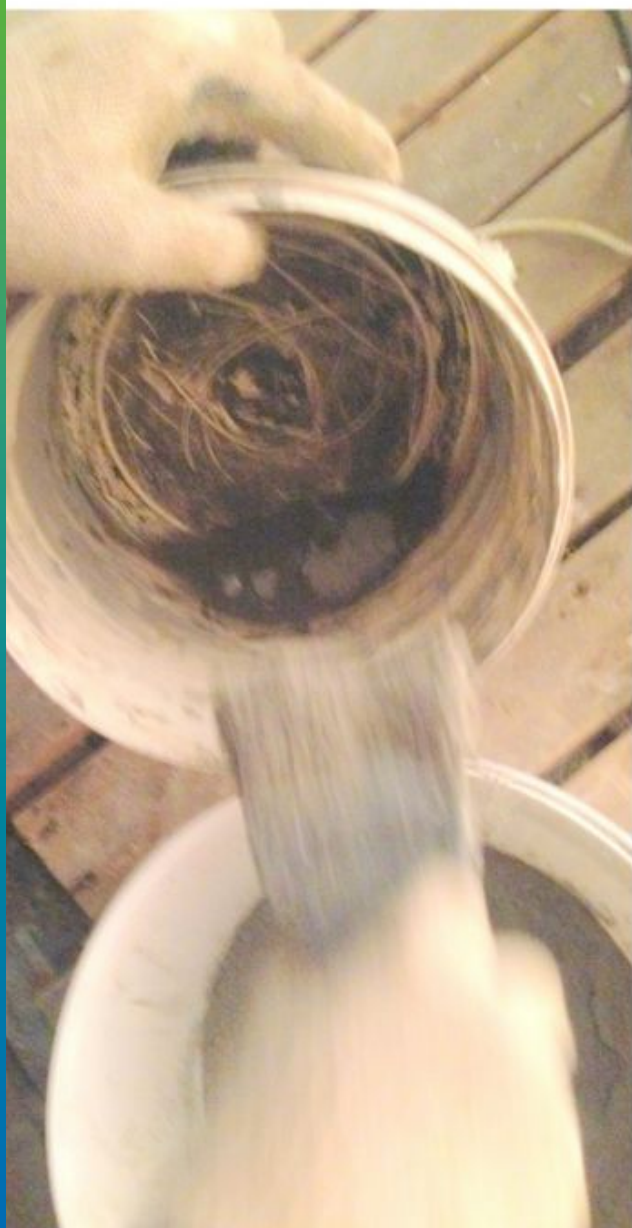
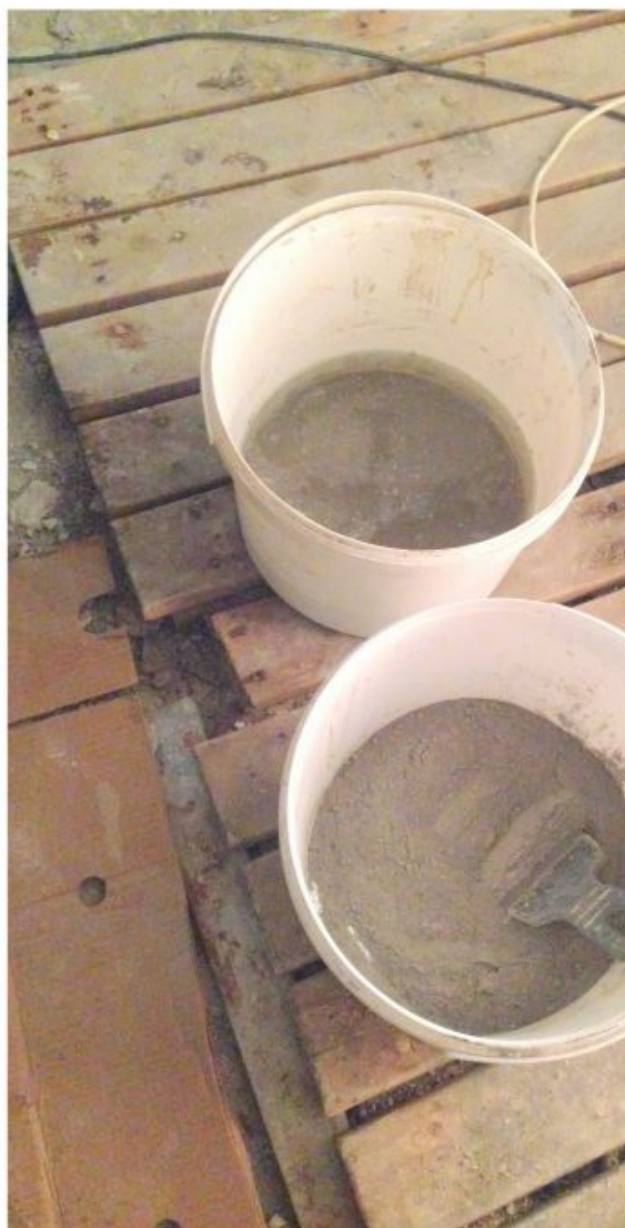
Замешивание гидравлических ремонтных составов с водой.

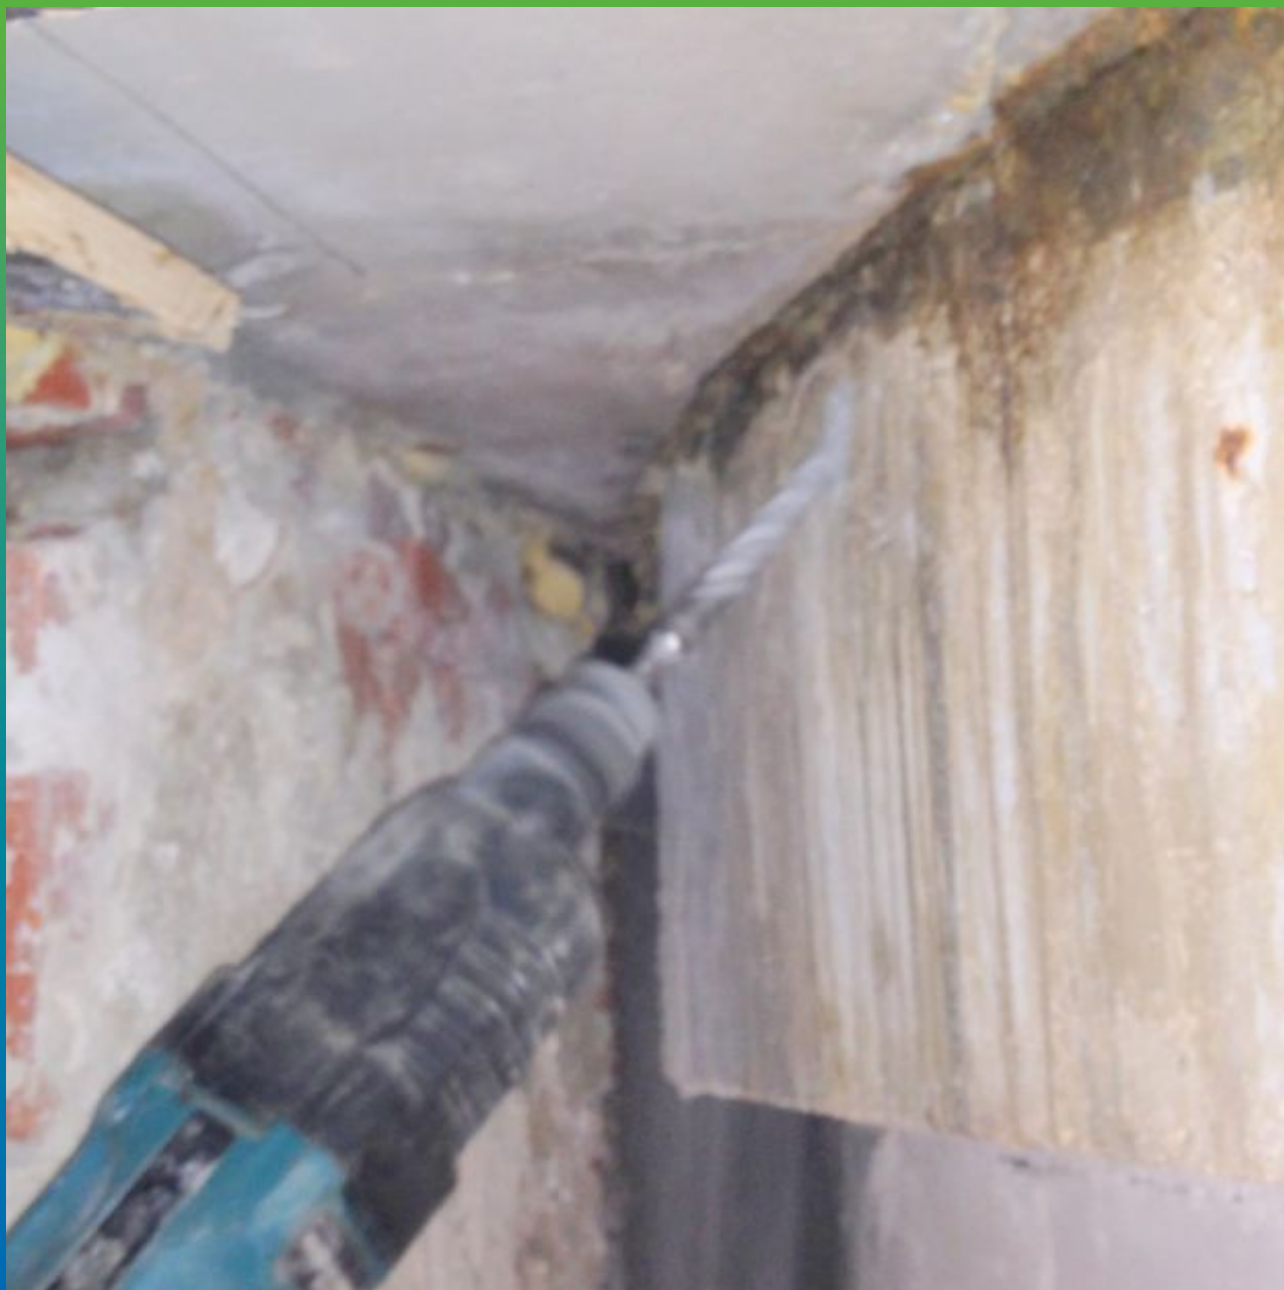
Бурение шпуров под углом $\sim 45^\circ$ с целью пересечения шва и трещин.

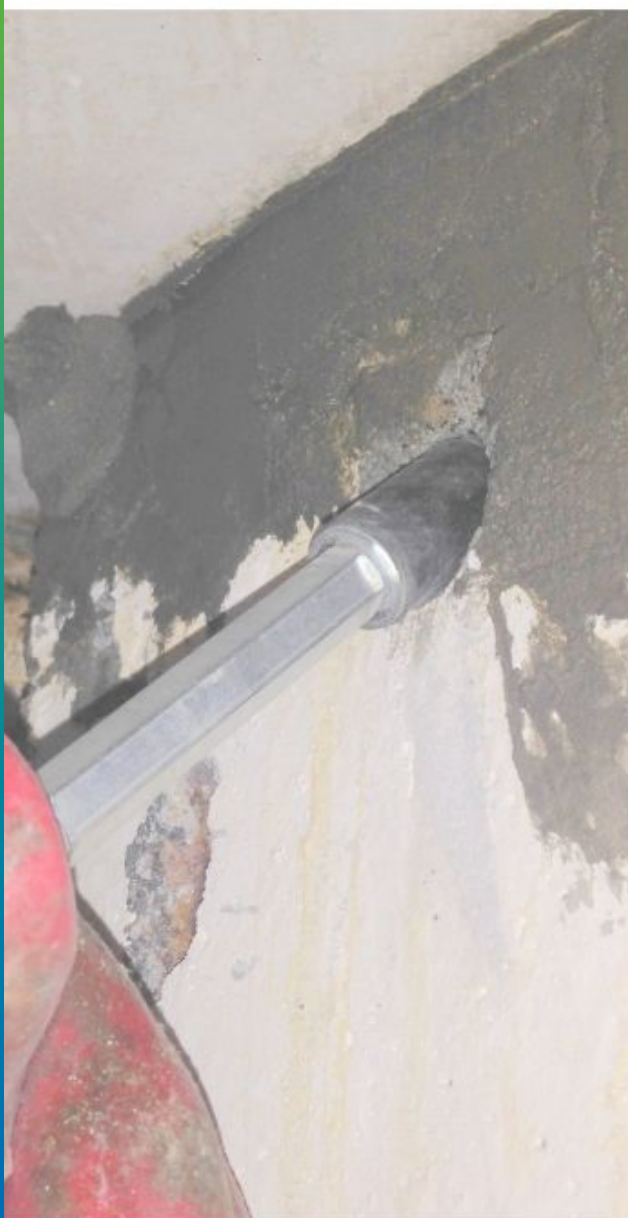
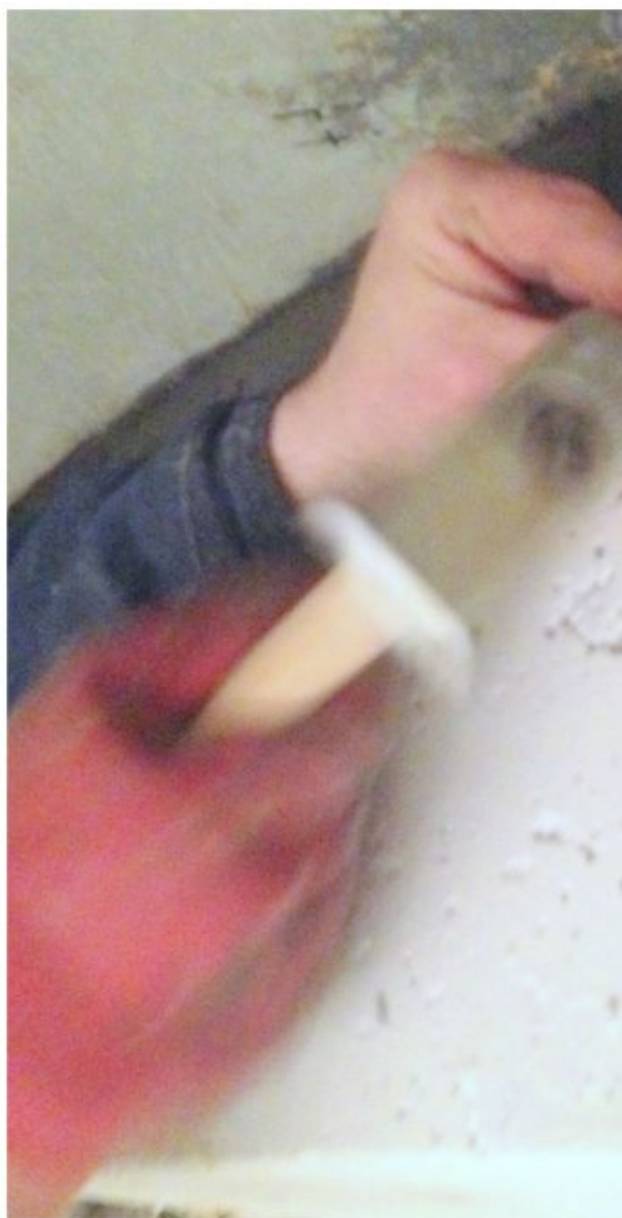
Установка инъекционных трубок - пакеров.

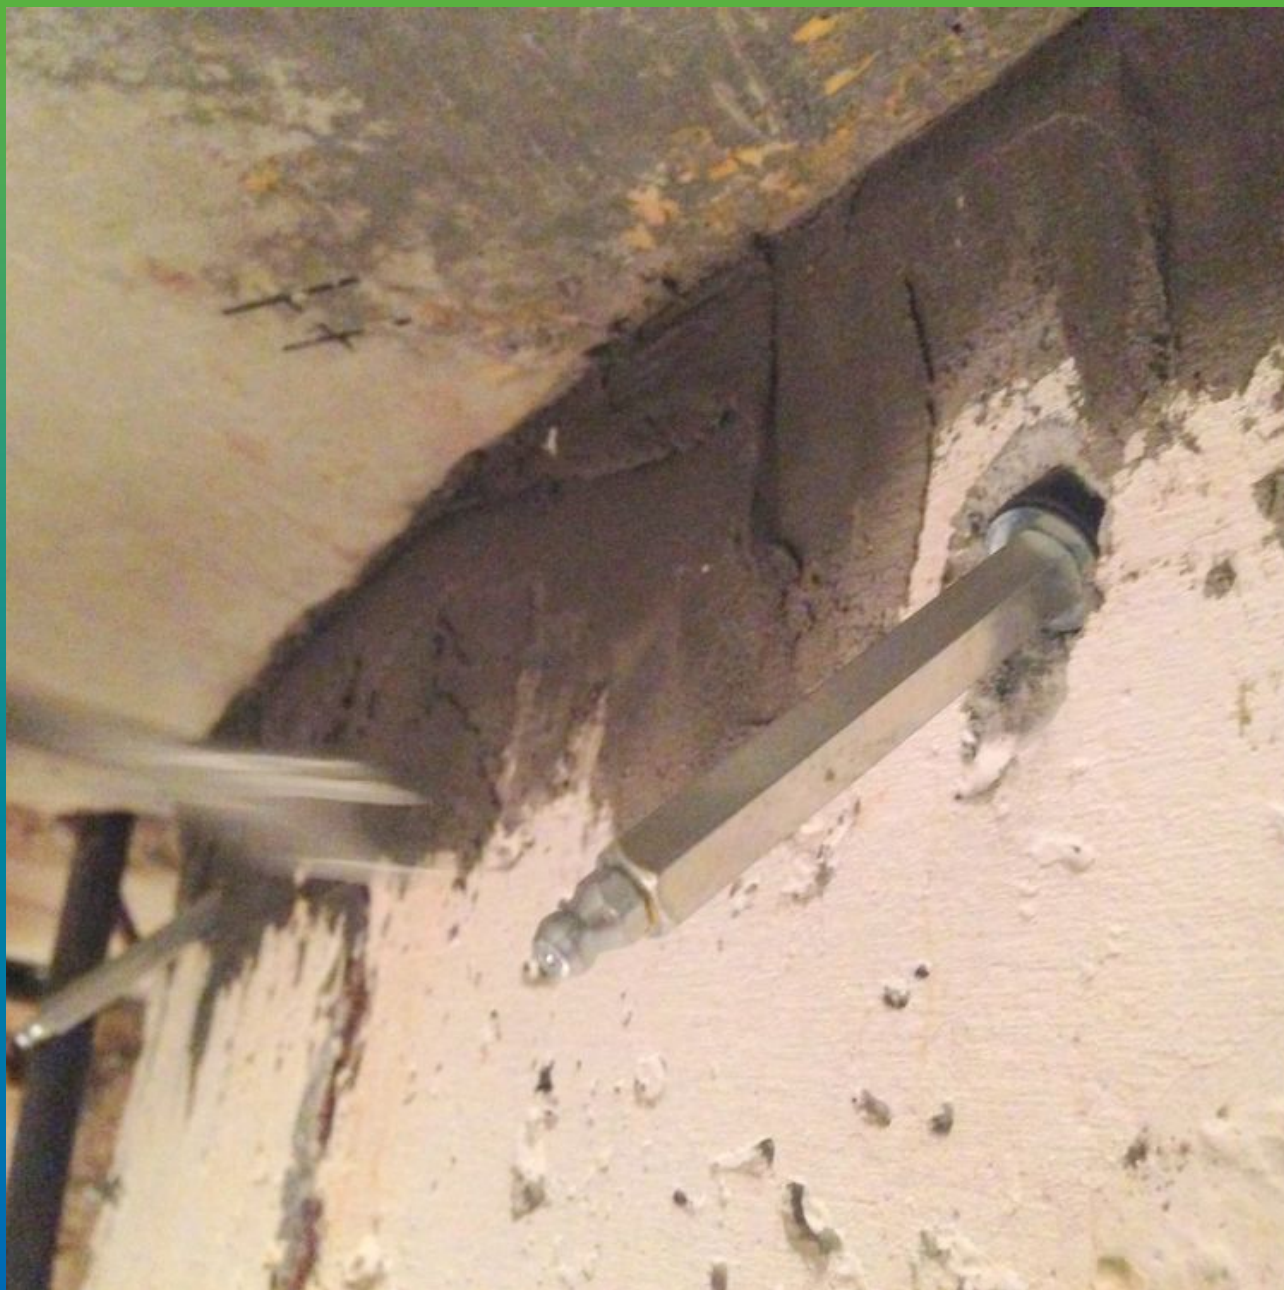
Закручивание верхней части, и как следствие расширение резиновой муфты для уплотнения в шпуре.

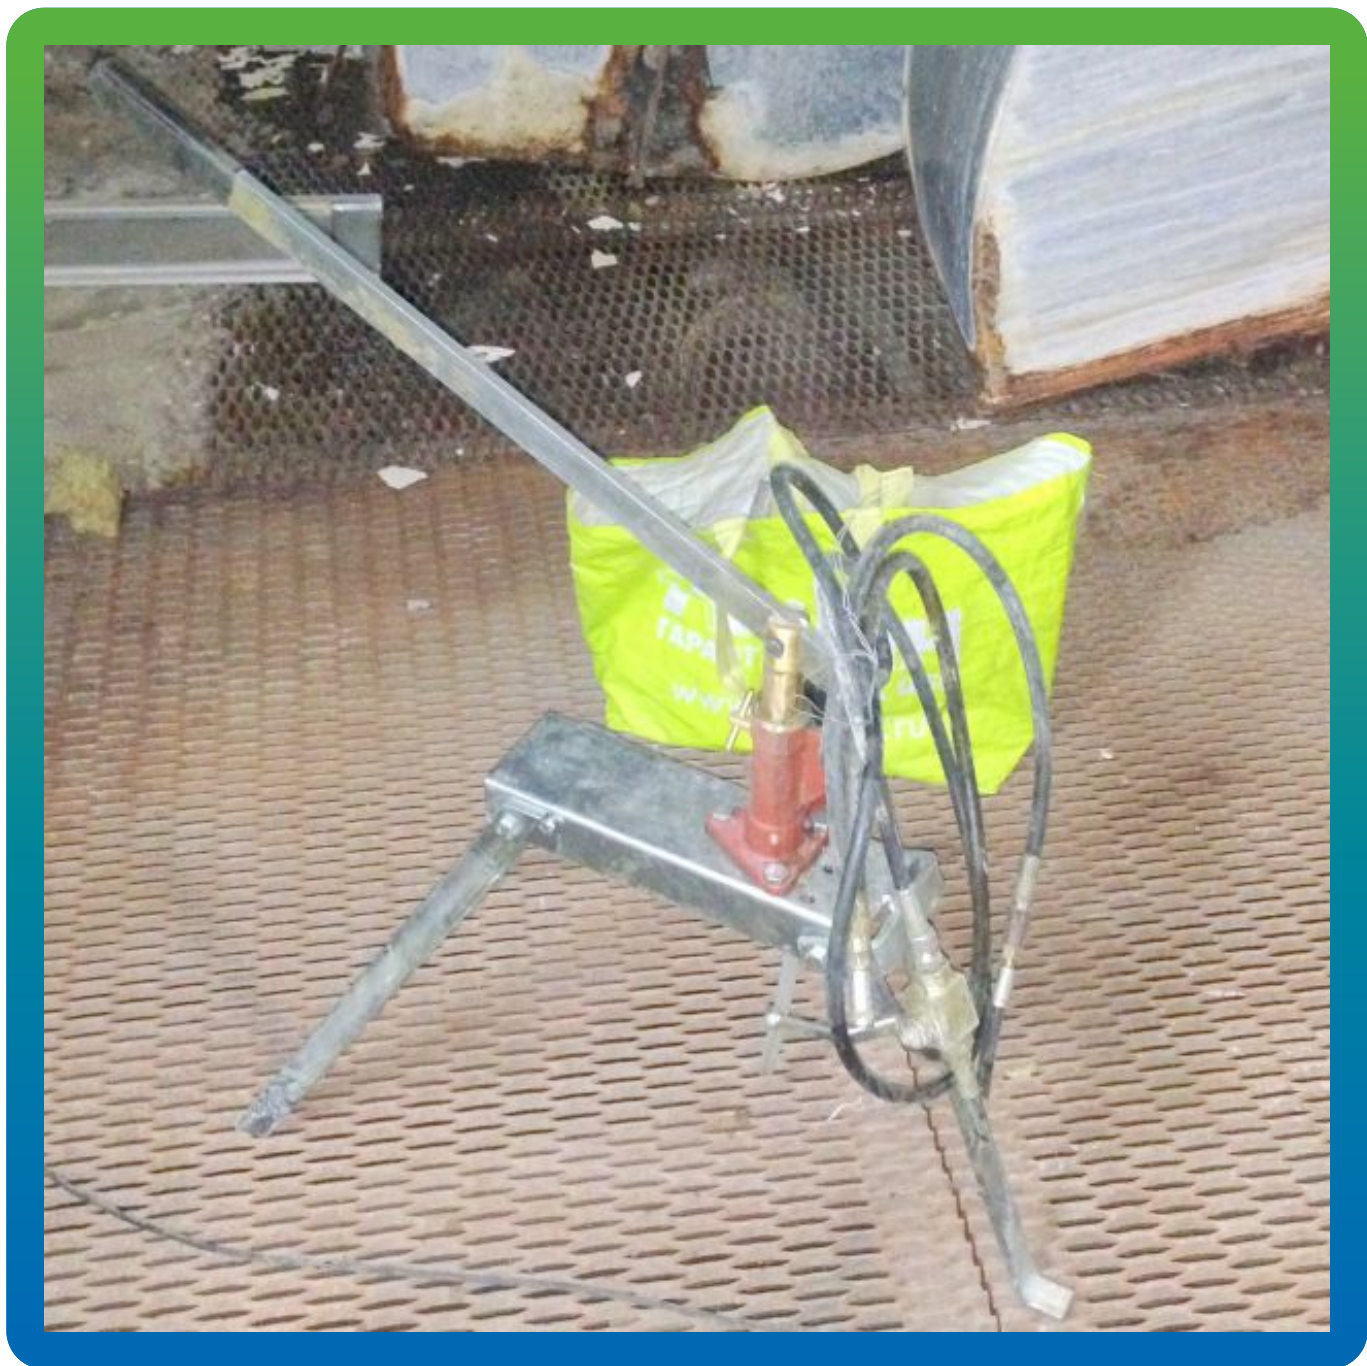
Профессиональный ручной насос БМ 0303 на объекте.

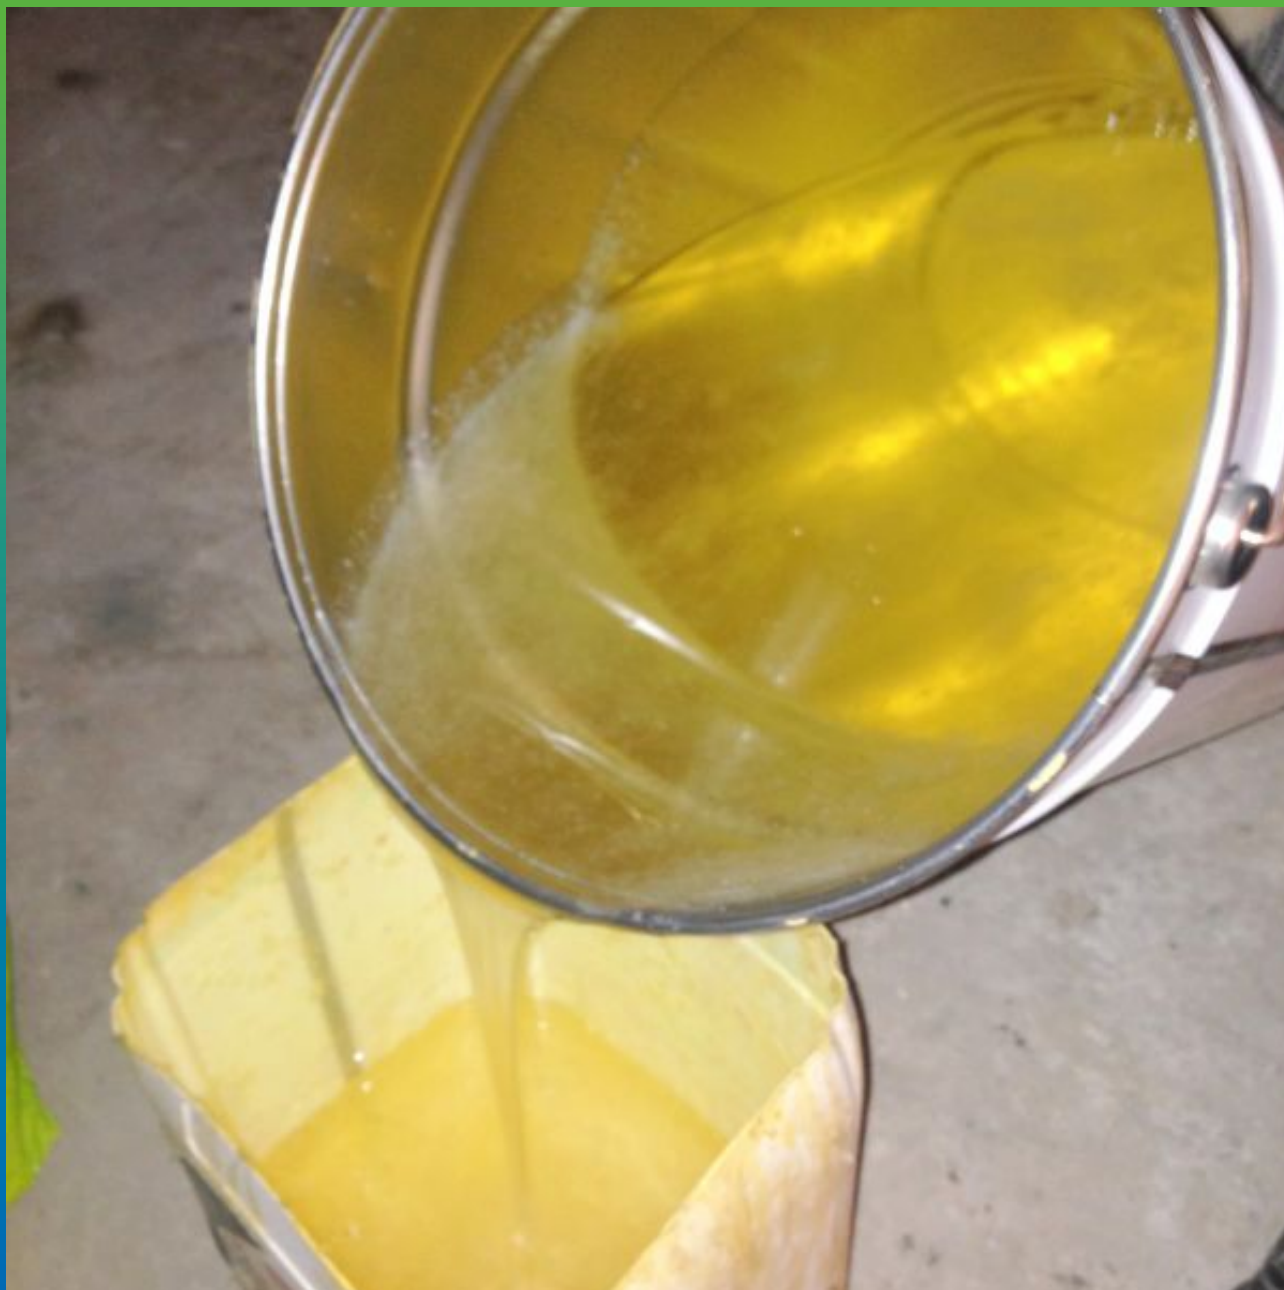
Розлив 1К Манопур С (вспенивающаяся тампонажная ПУ смола) в удобную для забора тару.

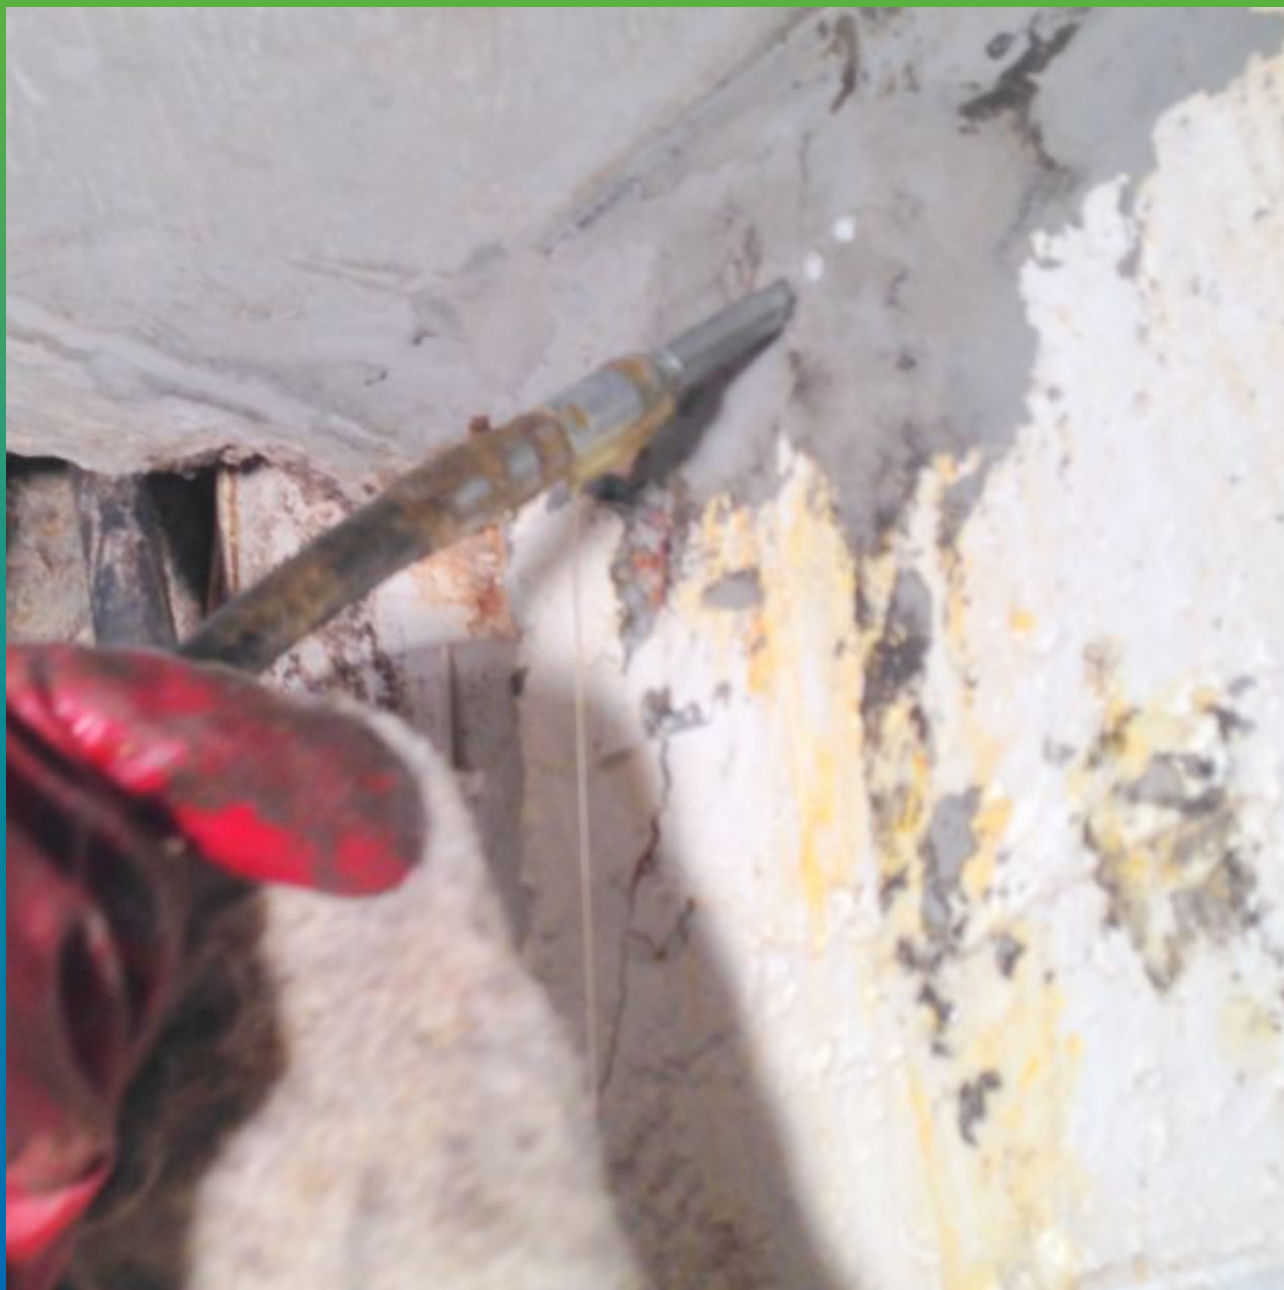
Процесс прокачки пакеров 1К ПУ смолой. Частный вид.

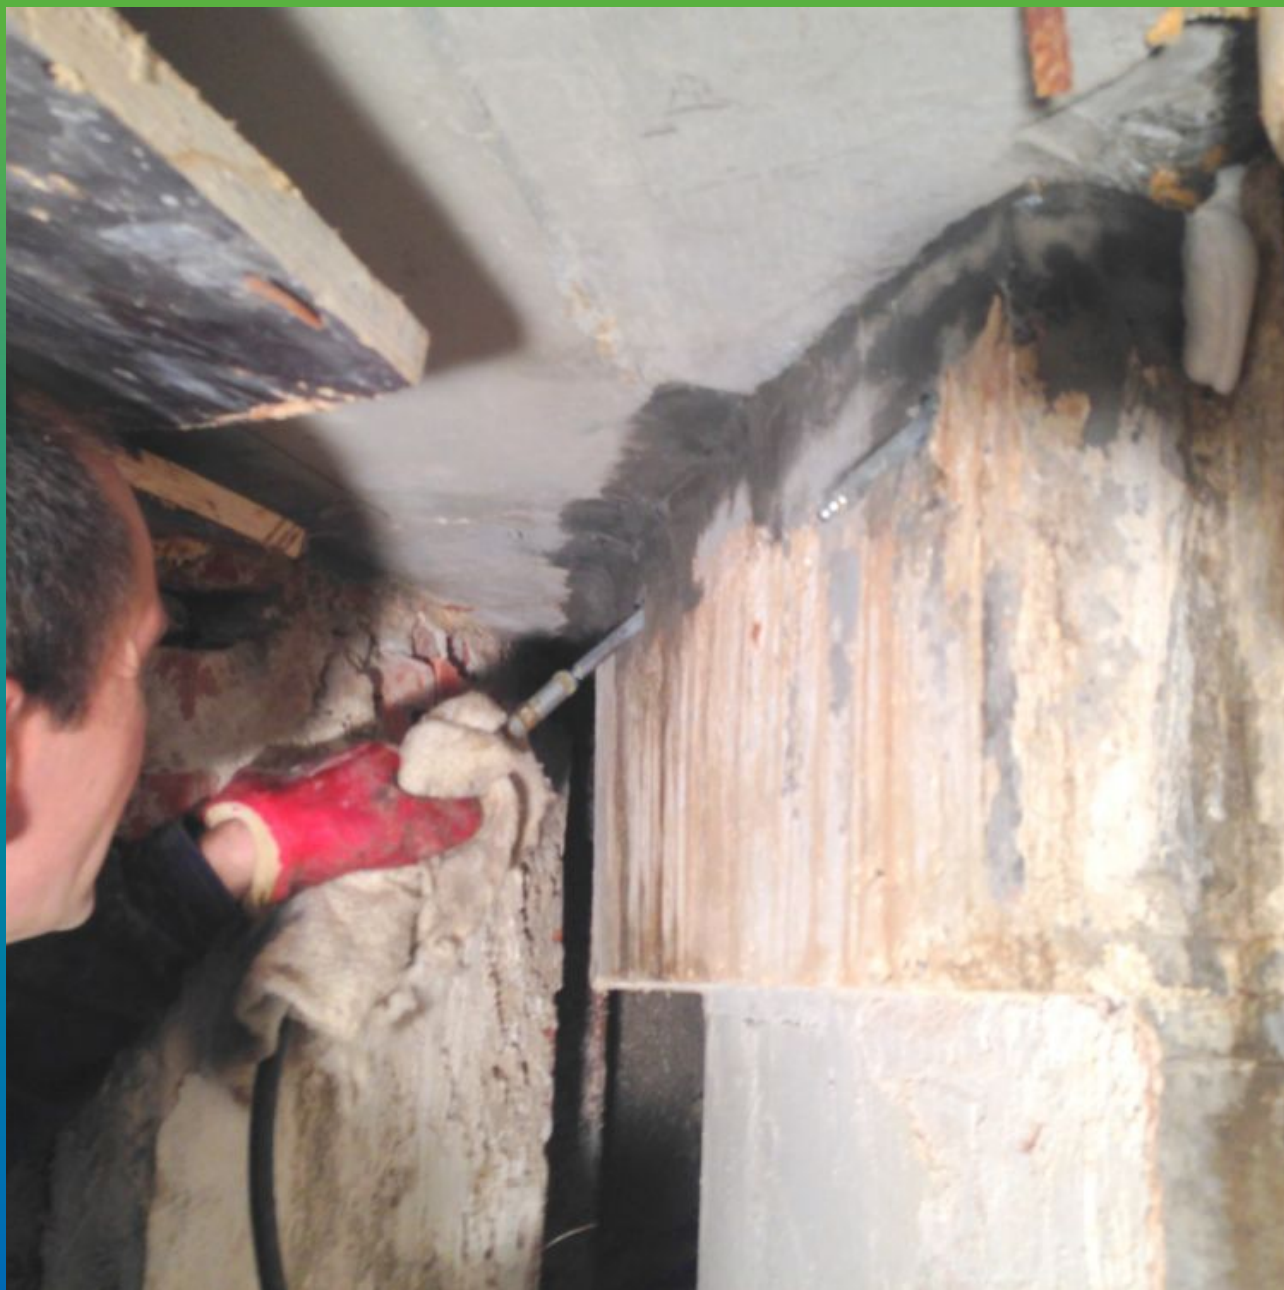
В процессе прокачки можно наблюдать выход смолы через разветвленную сетку трещин и швов (по тому же пути который проделывает вода) и реакции

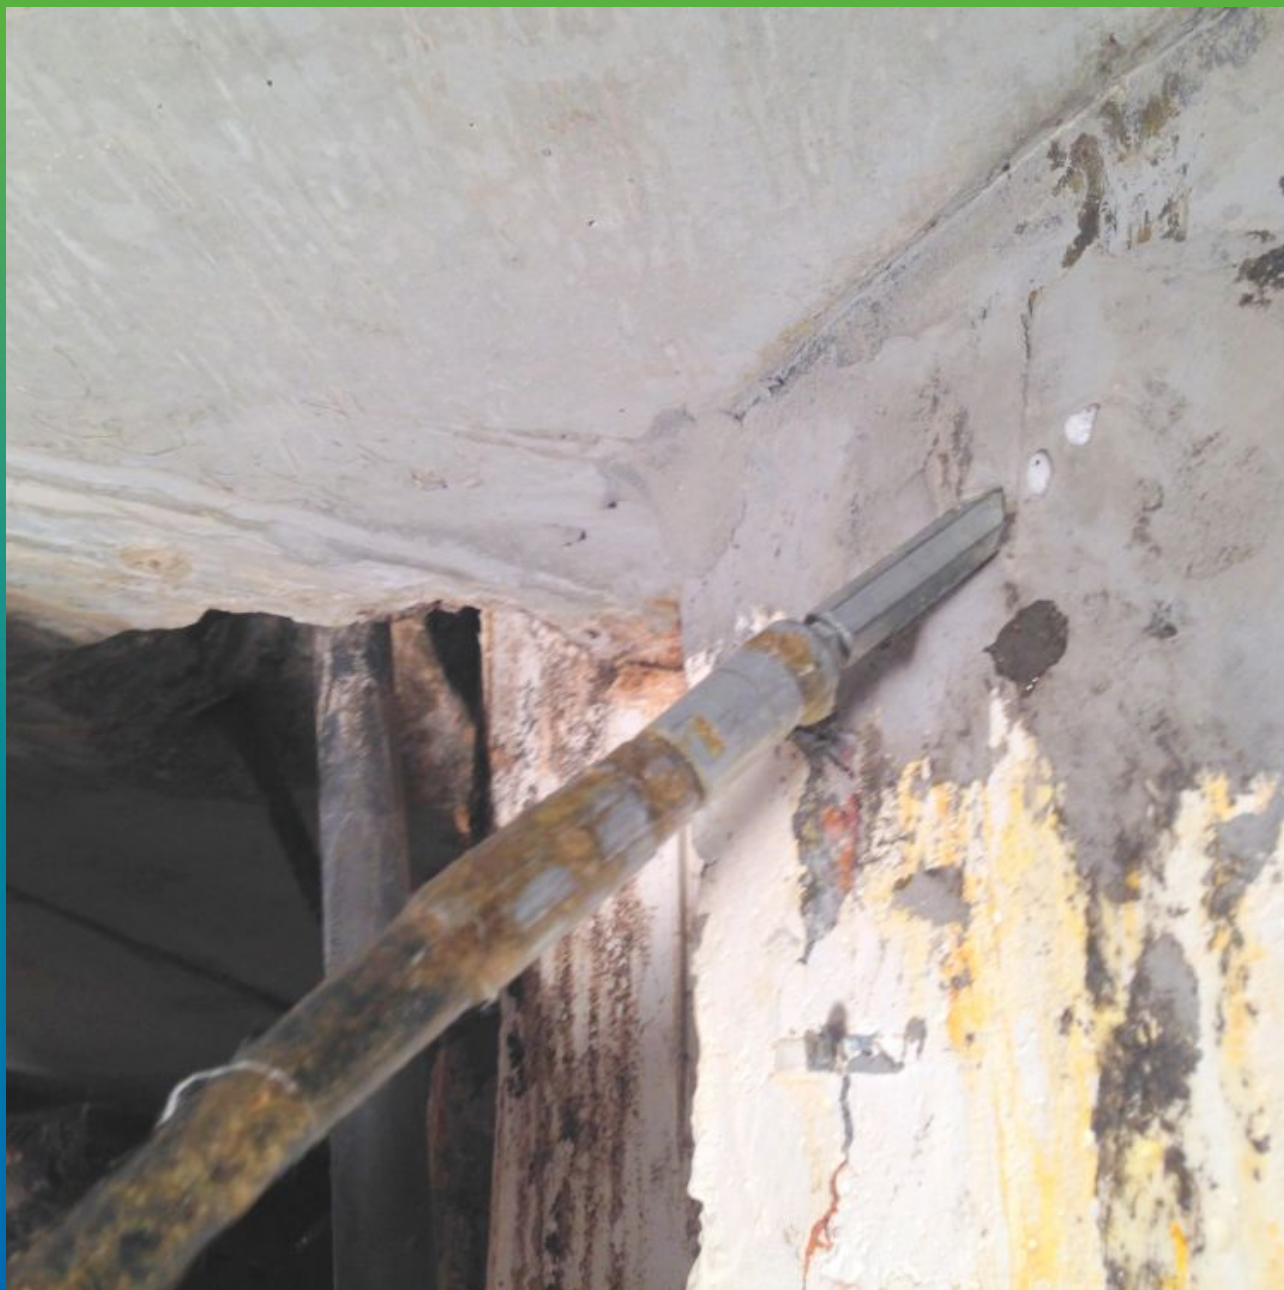
2-стадия прокачки 2К не вспенивающейся смолы в те же пакеры.

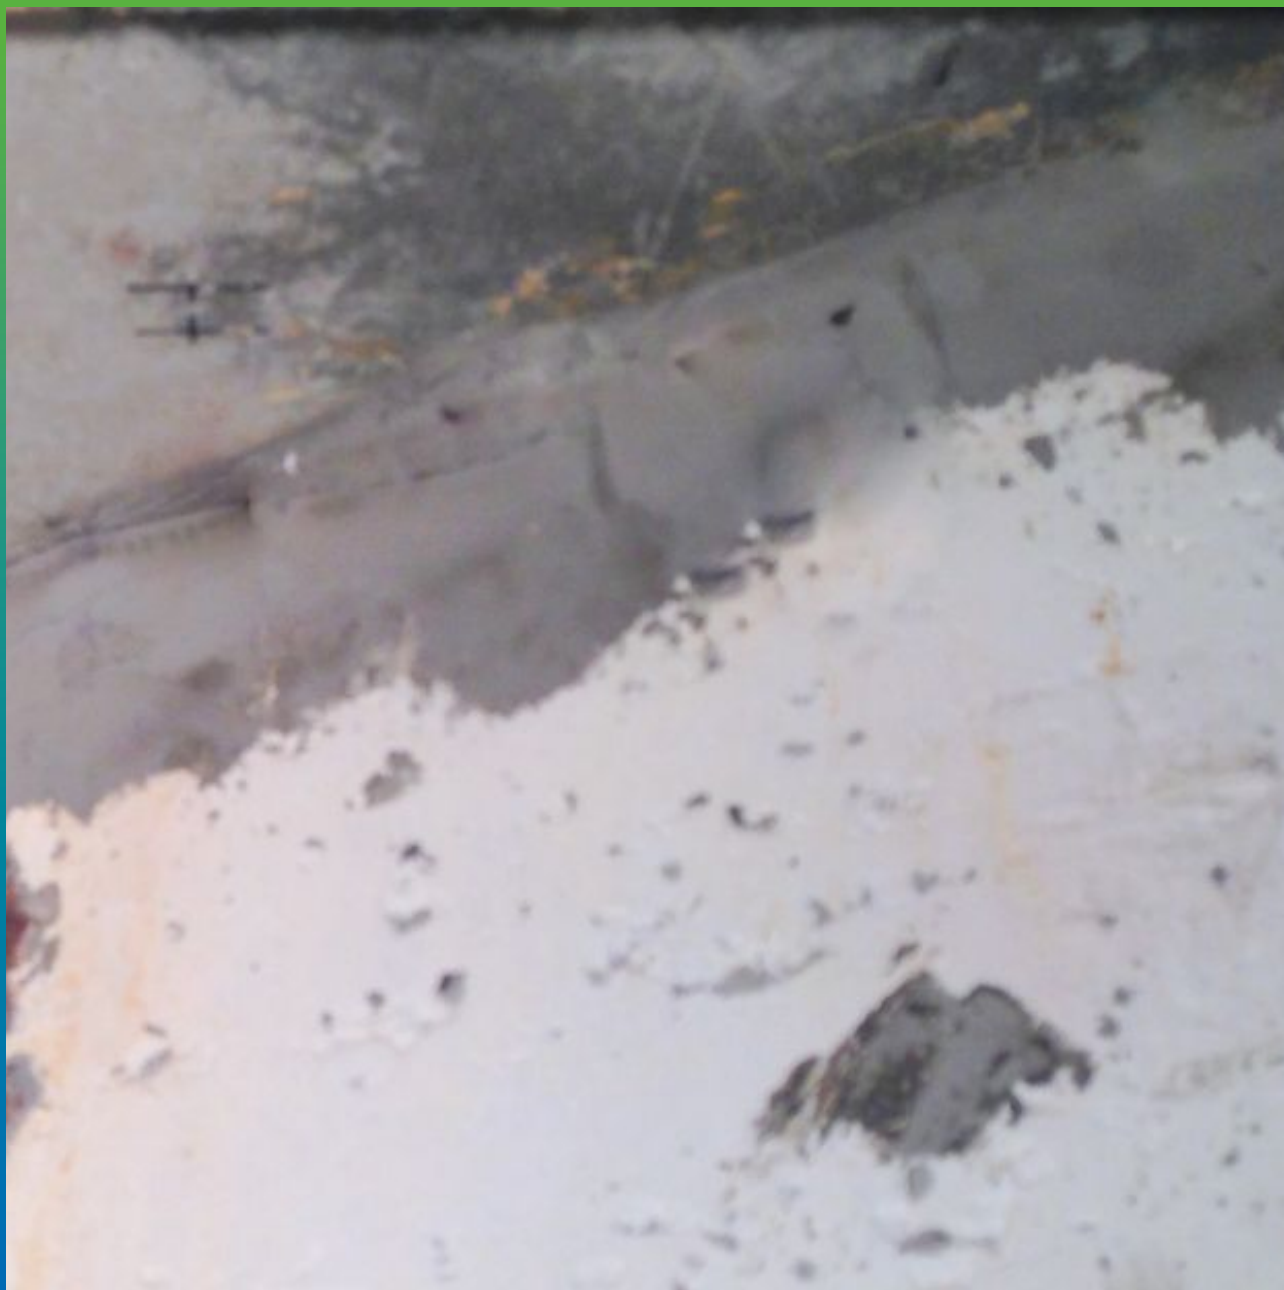
Демонтаж пакеров и заделка отверстий ремонтными смесями.
