Картотека выполненных объектов

РЕКОНСТРУКЦИЯ КОЛЛЕКТОРА Р.  
СВЕТЛУШКА

Ремонт и восстановление геометрии  
коллектора

## Сводная информация об объекте

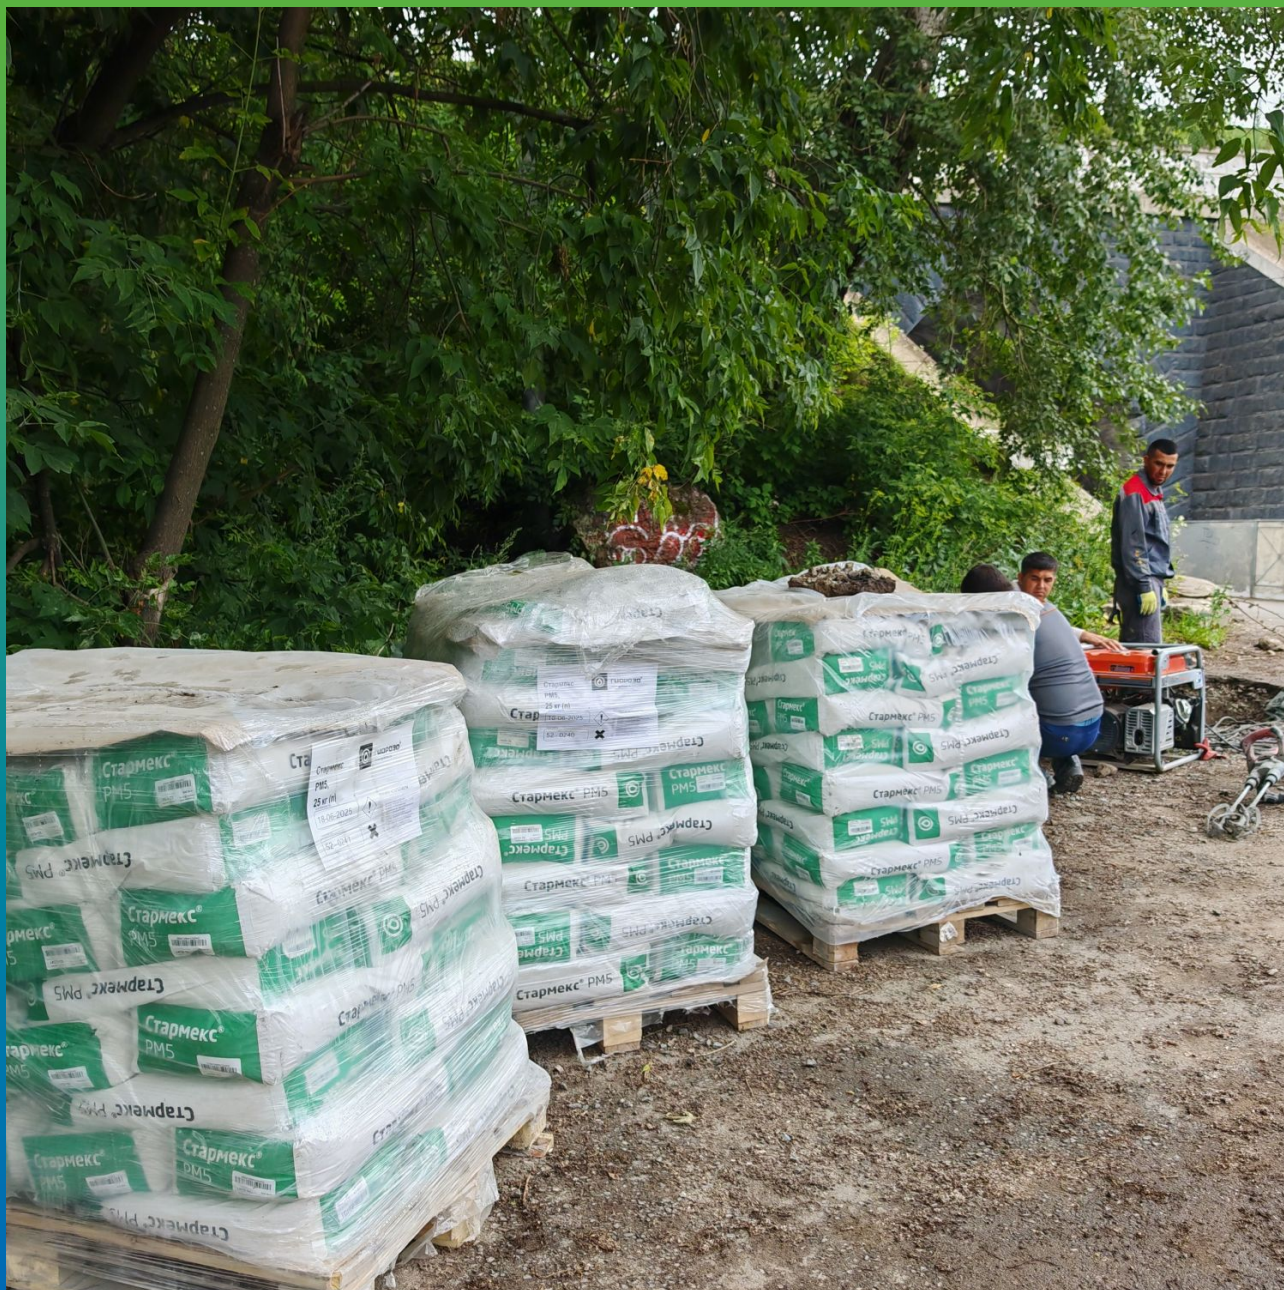
Материалы производства "Гидрозо" на объекте

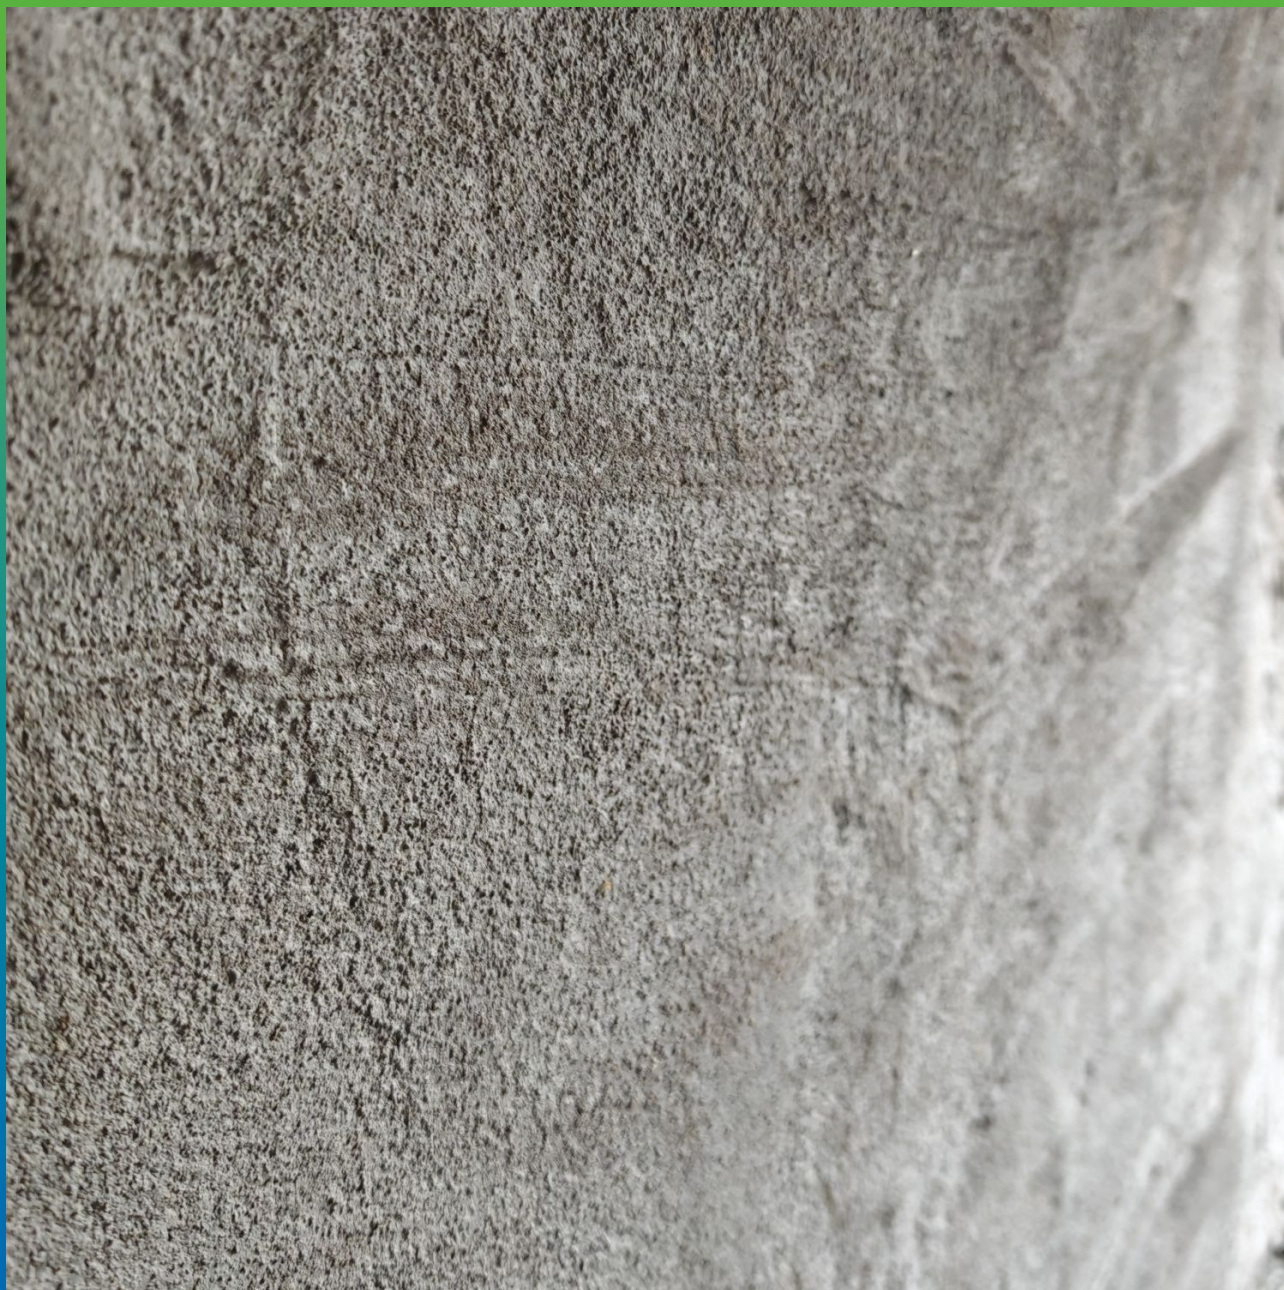
Стармекс РМ5 после заглаживания

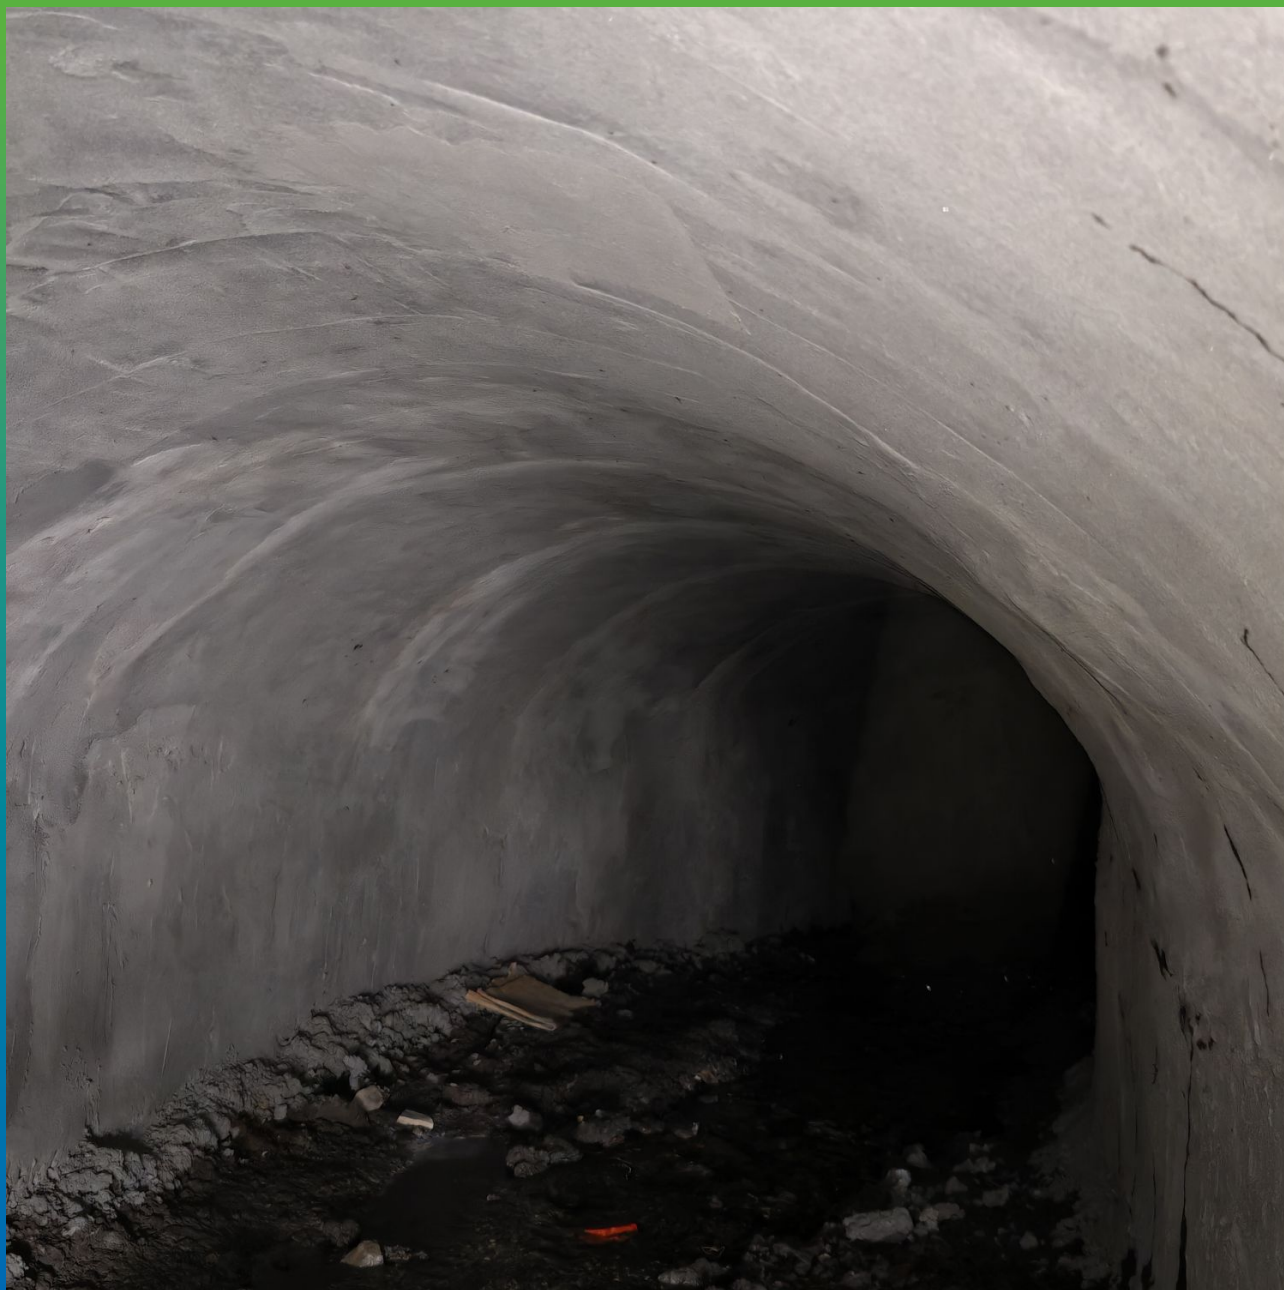
Общий вид объекта со стороны п. Гайдара

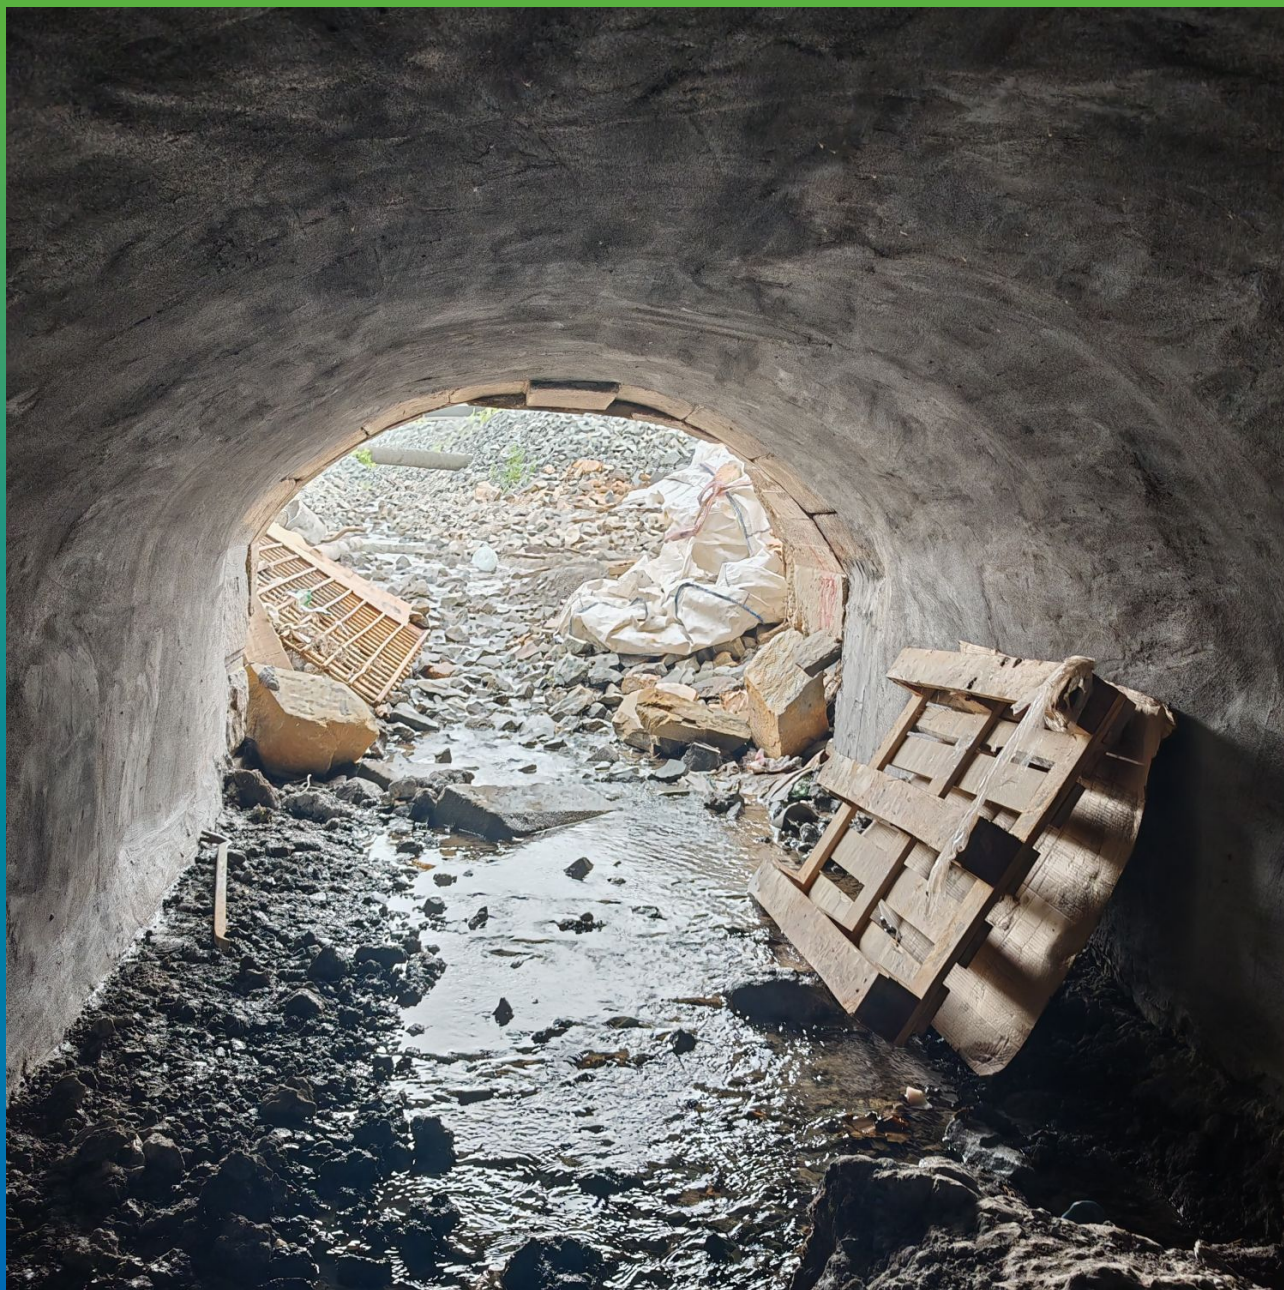
Общий вид после проведения работ со стороны ул. Локомотивная
