Картотека выполненных объектов

МОСТ ЧЕРЕЗ РЕКУ ОШЛА

Планово-предупредительный ремонт

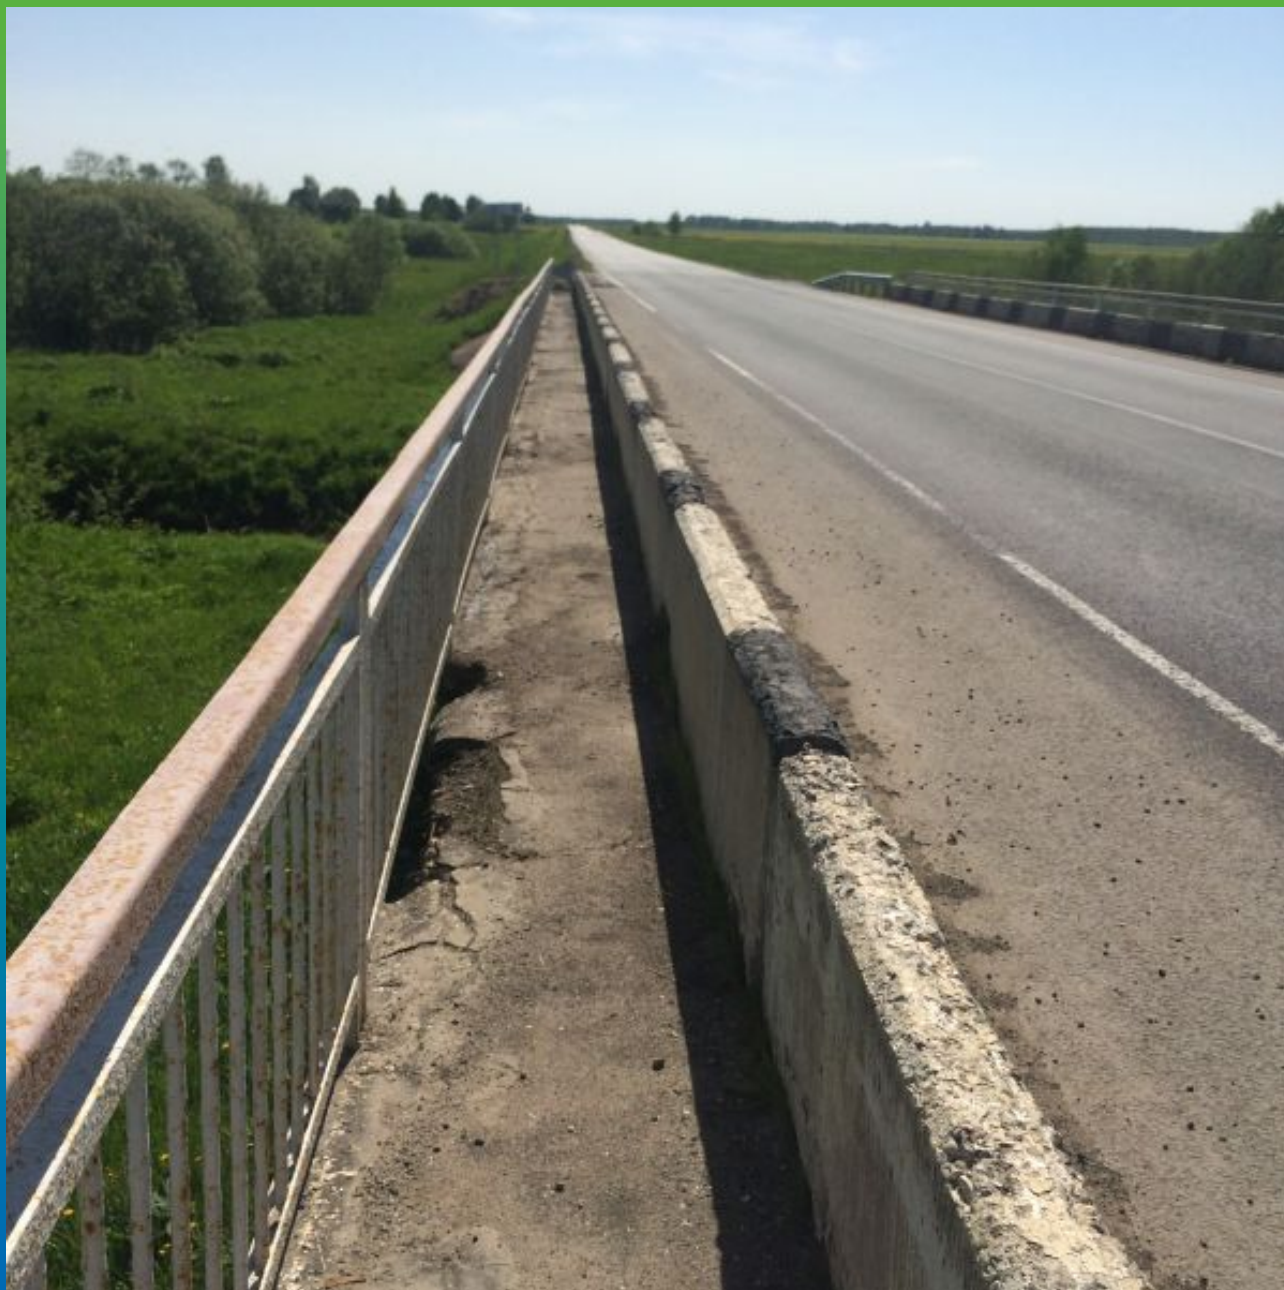
Разрушенная пешеходная дорожка моста

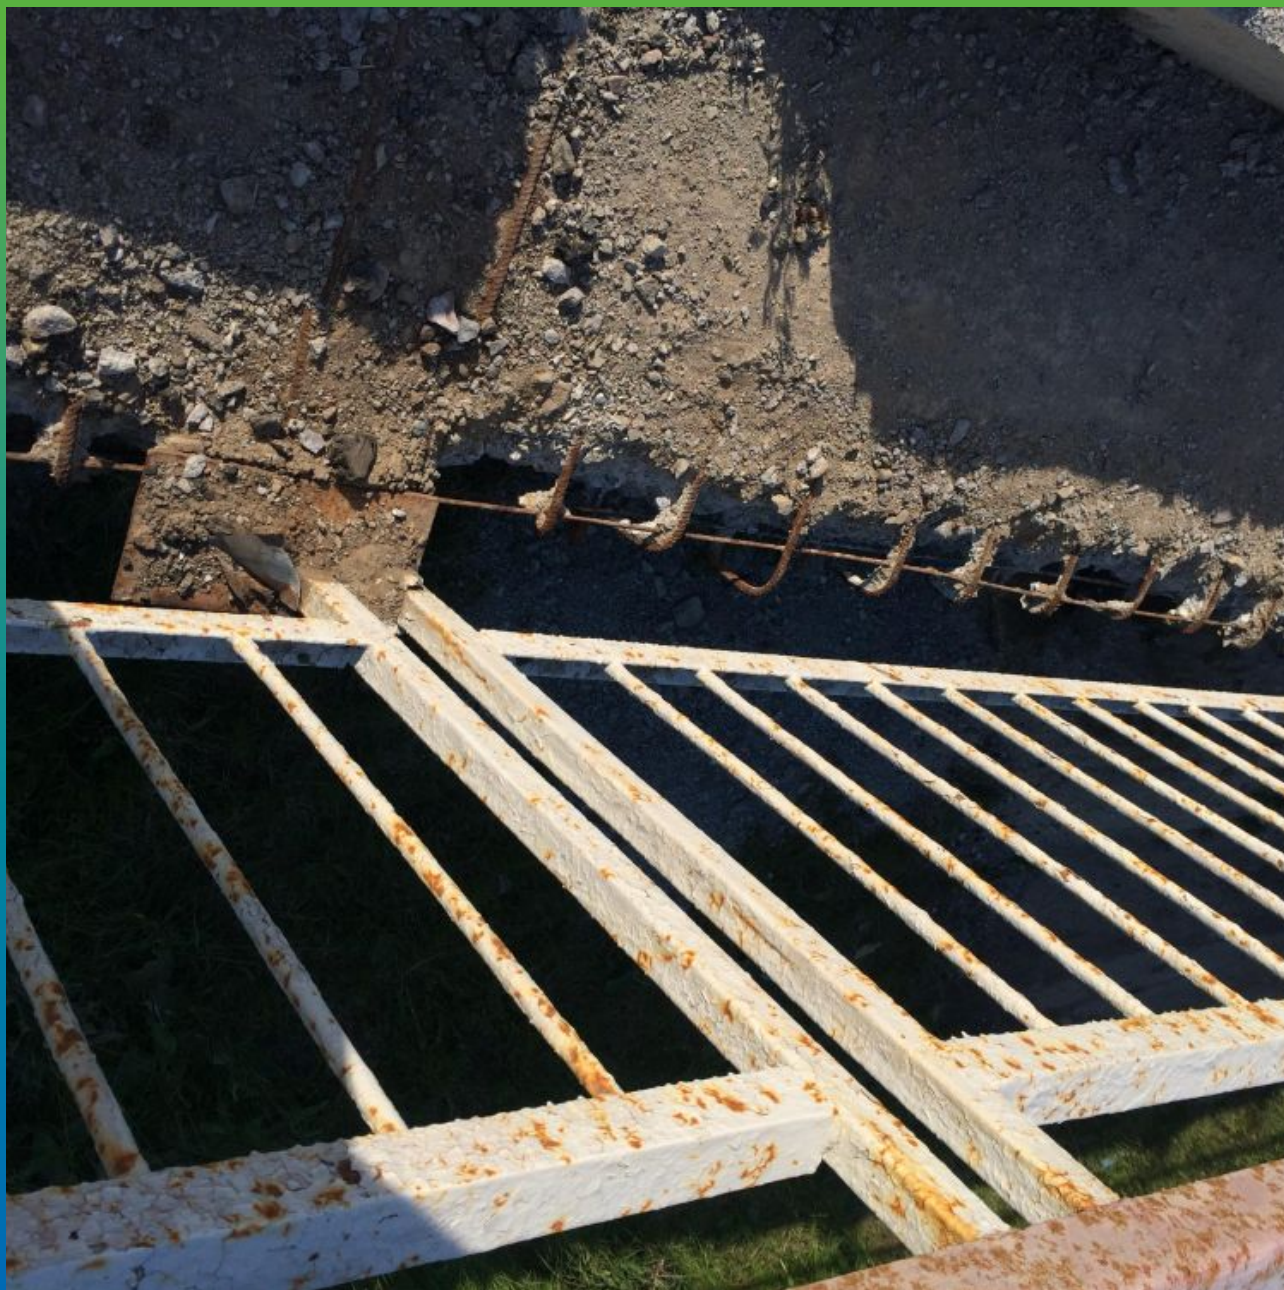
Разрушенная пешеходная дорожка моста
