Картотека выполненных объектов

МЕДИЦИНСКИЙ ЦЕНТР НА УЛИЦЕ РЕПИНА

Ремонт трещины на фасаде методом инъектирования

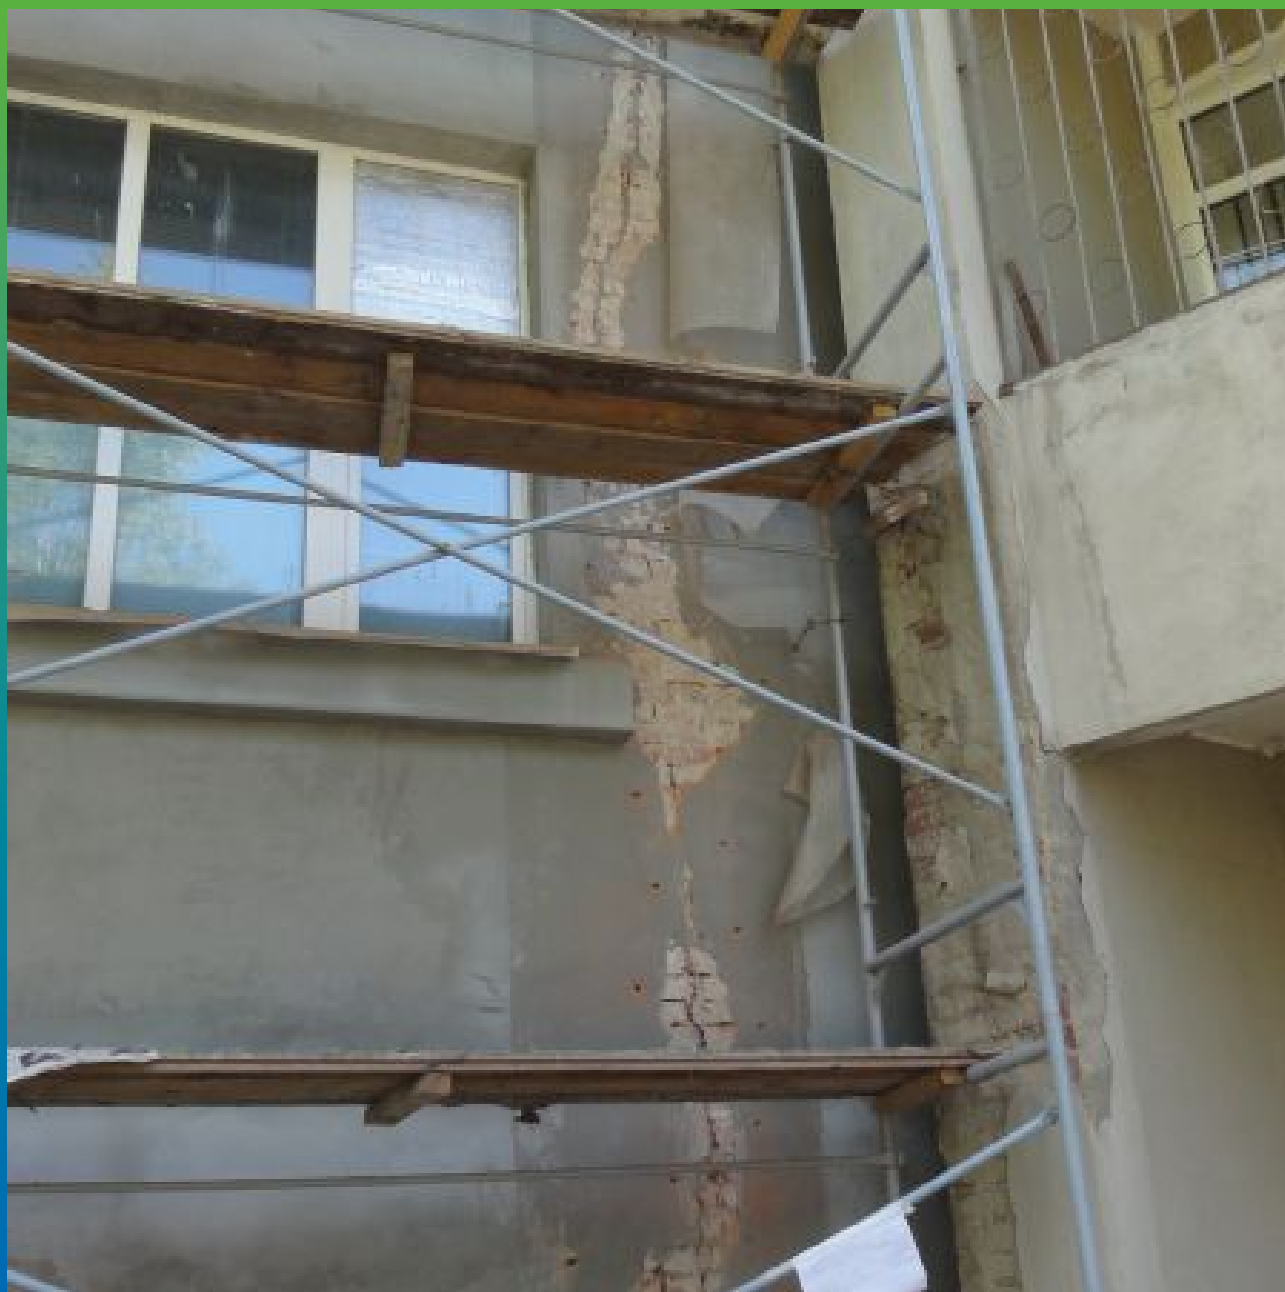
Вид трещины с подготовленными шпурами

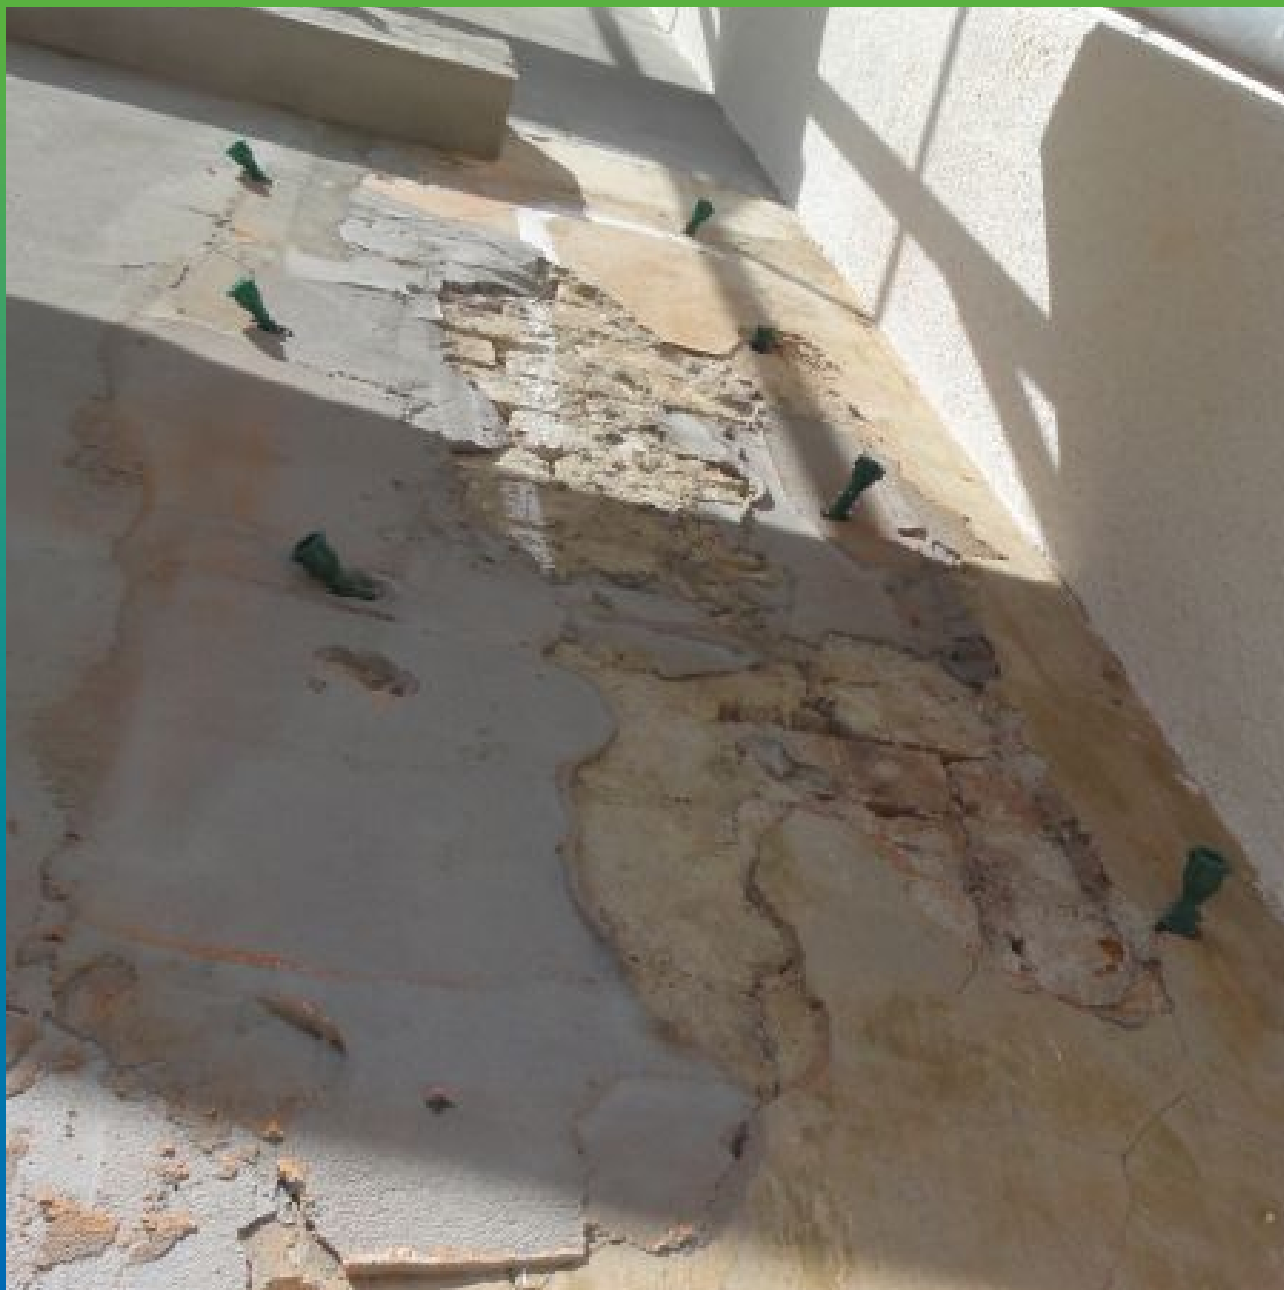
Вид трещины с установленными пакерами

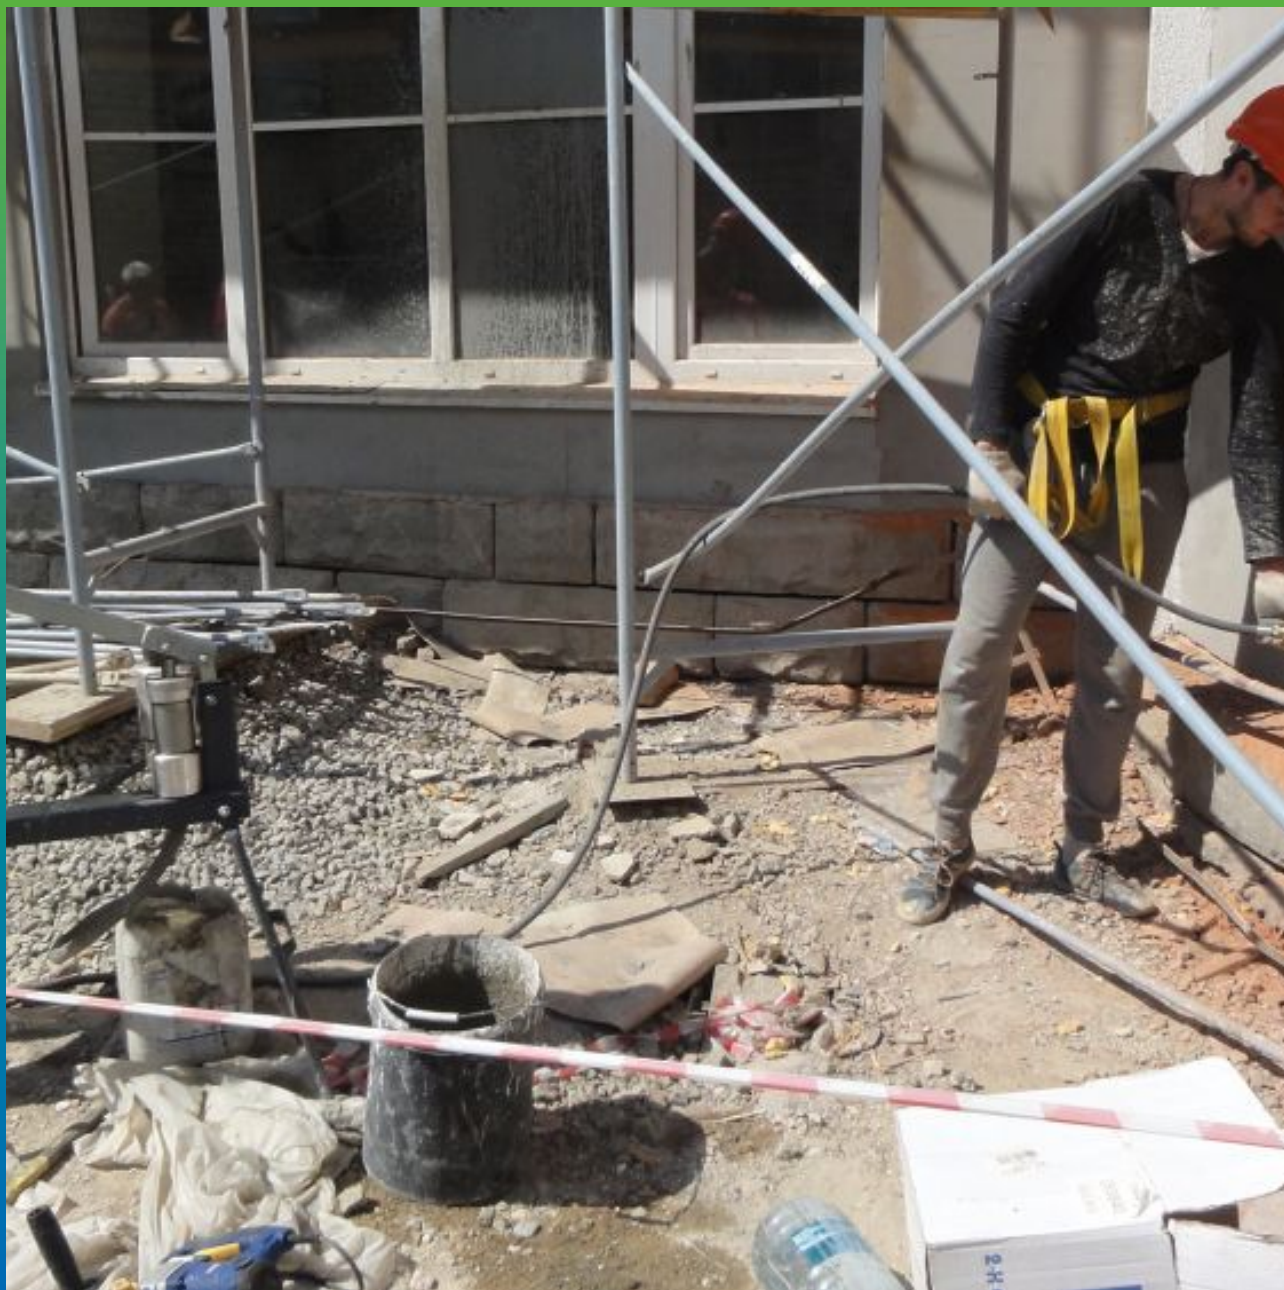
Процесс инъектирования при помощи инъекционного ручного насоса для микроцементов БМ 0220

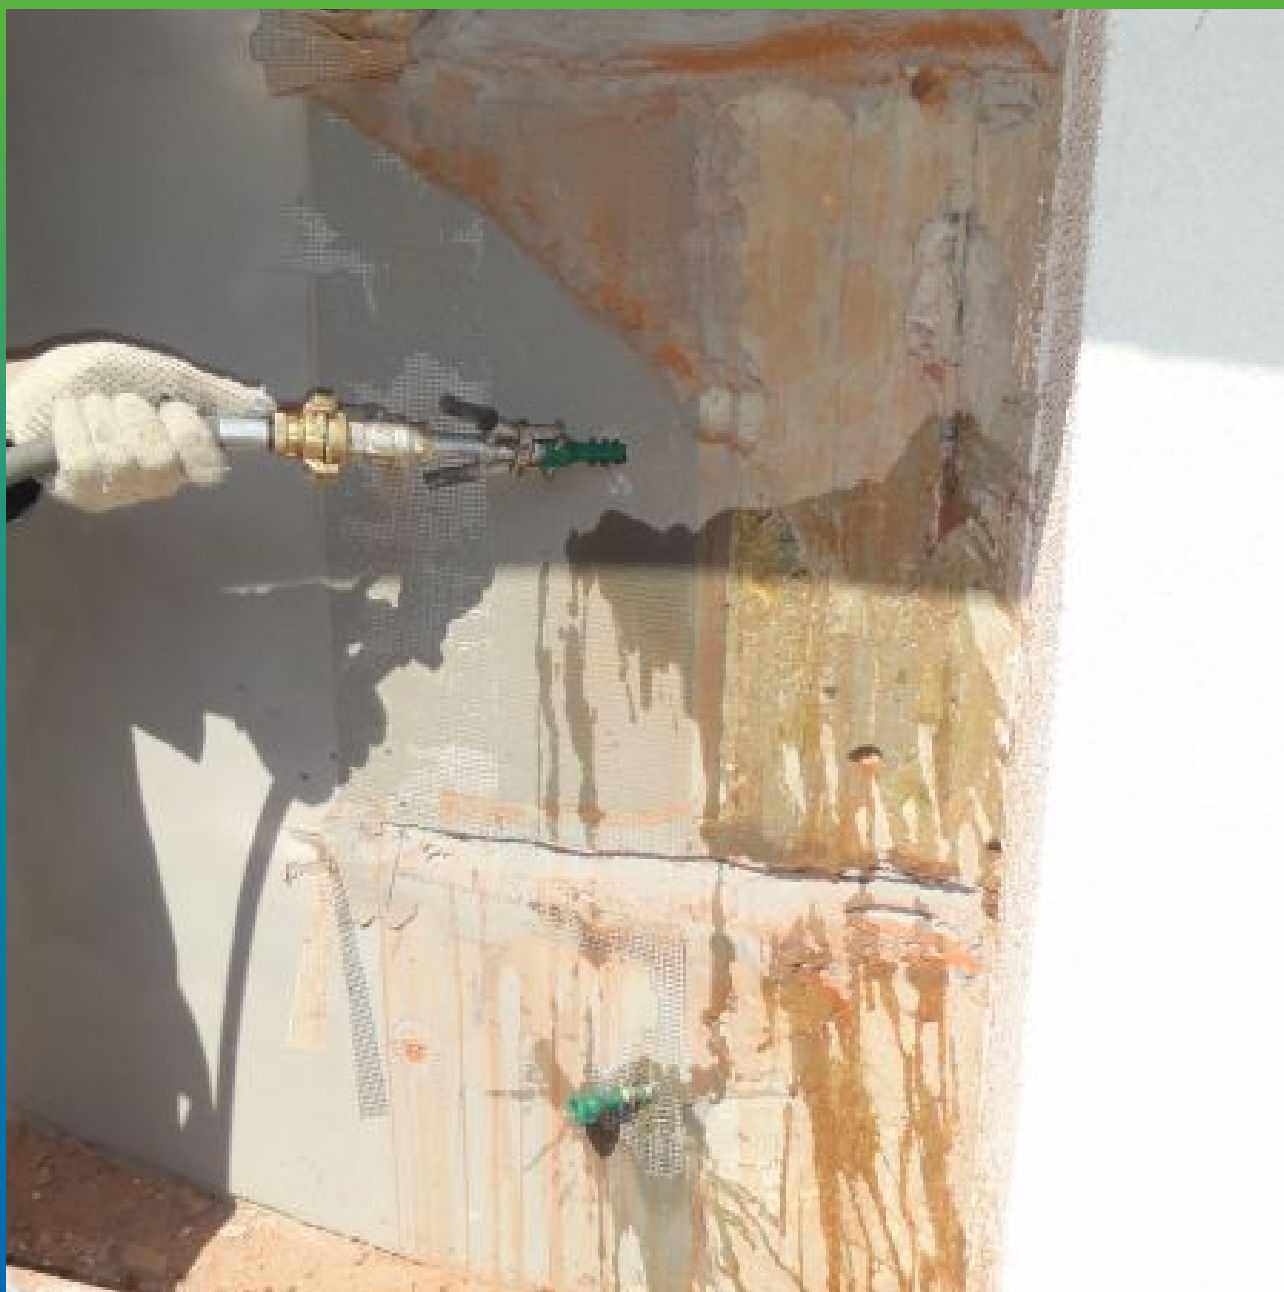
Промывка/увлажнение трещины и шпуров

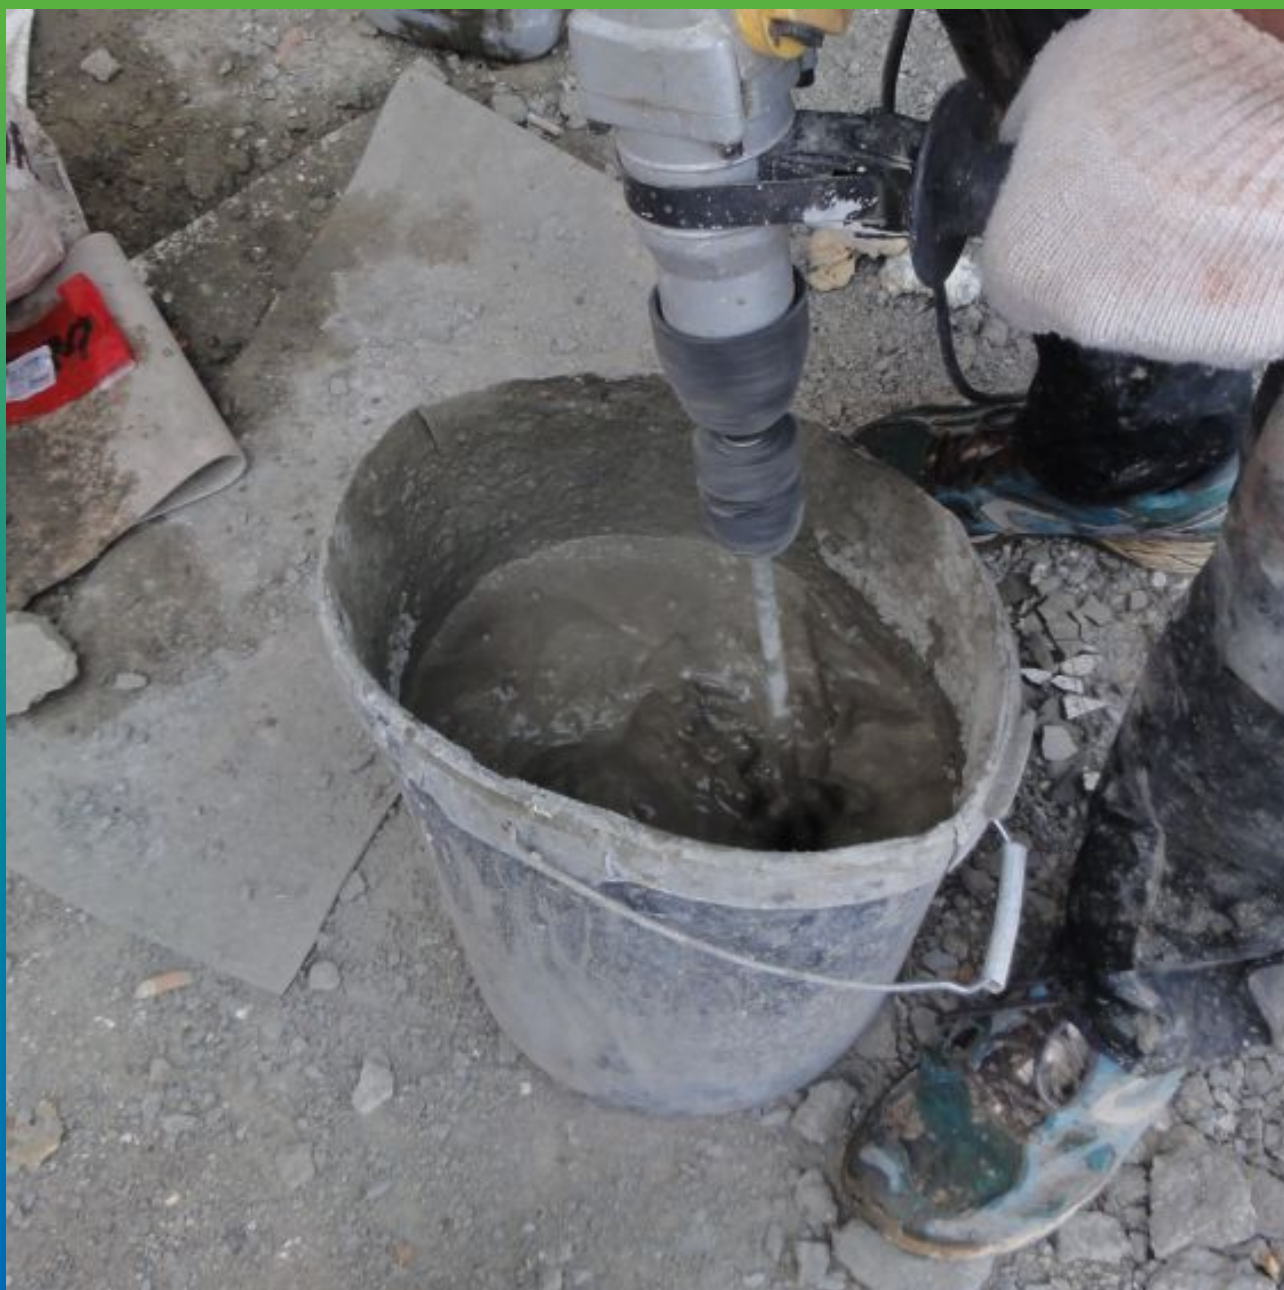
Затворение состава Максгруут Инжекшн

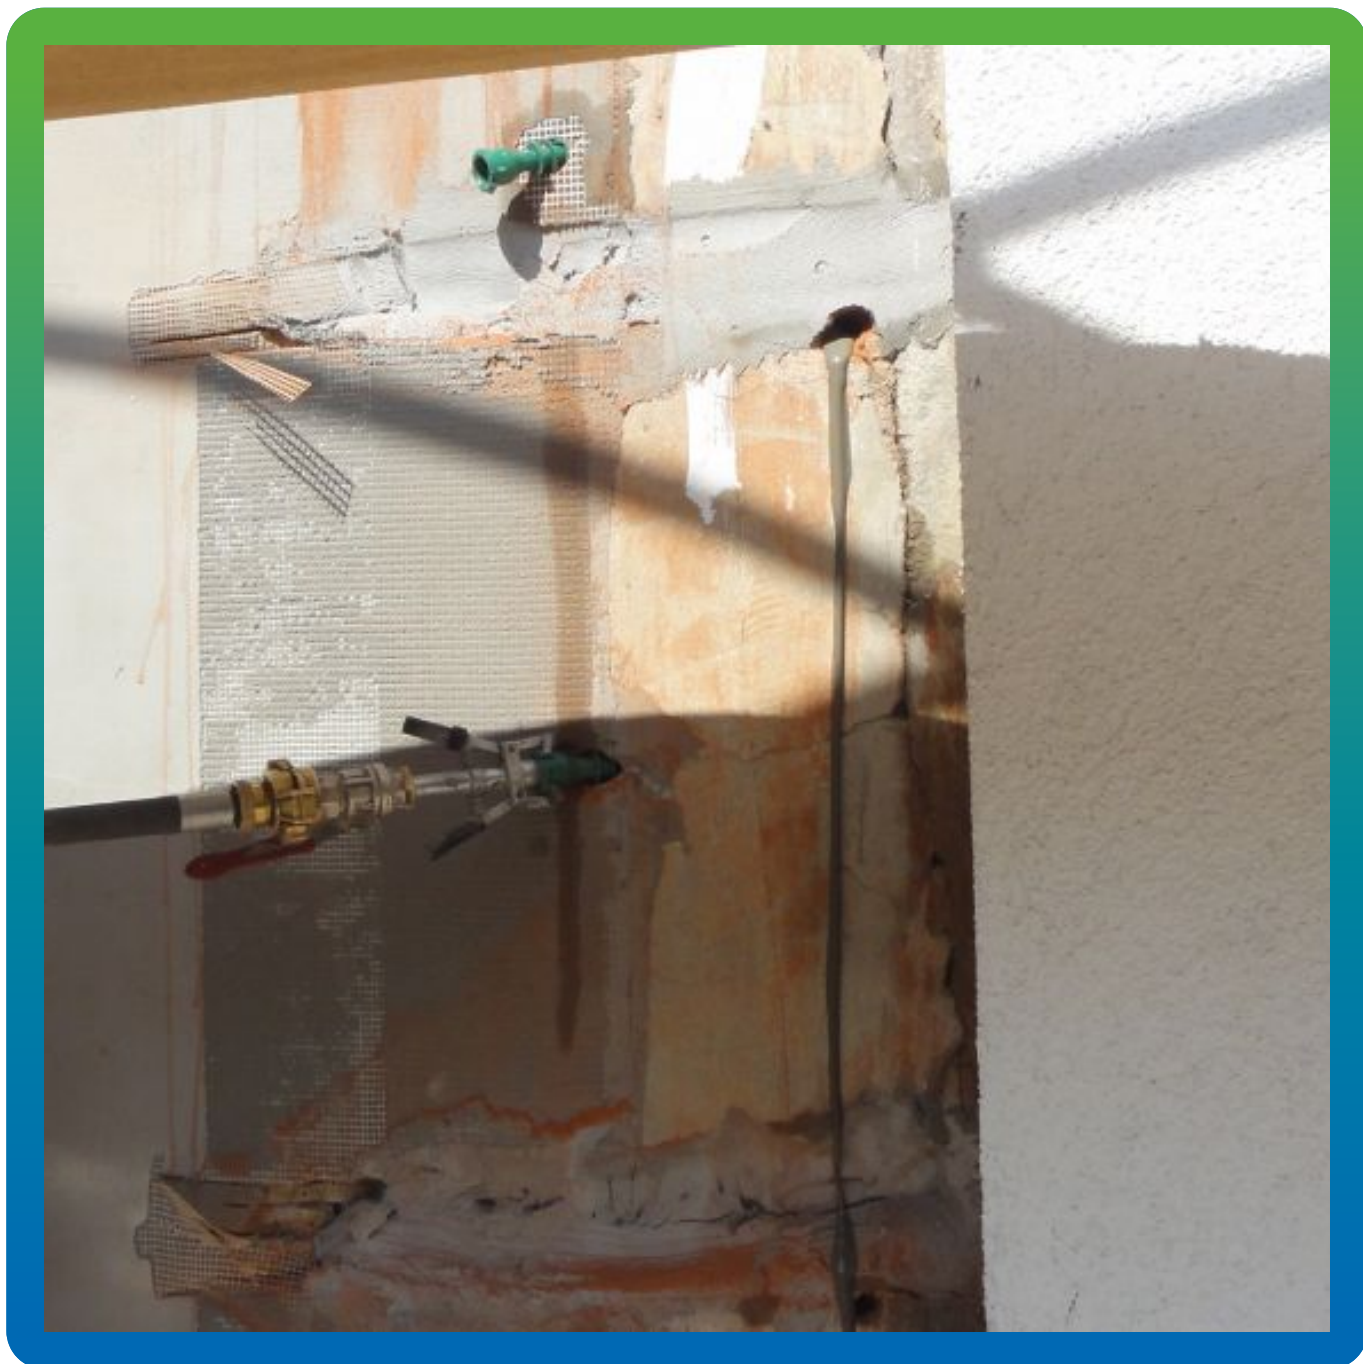
Контроль заполнения трещины
