Картотека выполненных объектов

АЗБУКА ВКУСА, МОЖАЙСКОЕ ШОССЕ, 32

Ремонт поврежденной мембраны Прелести СТ

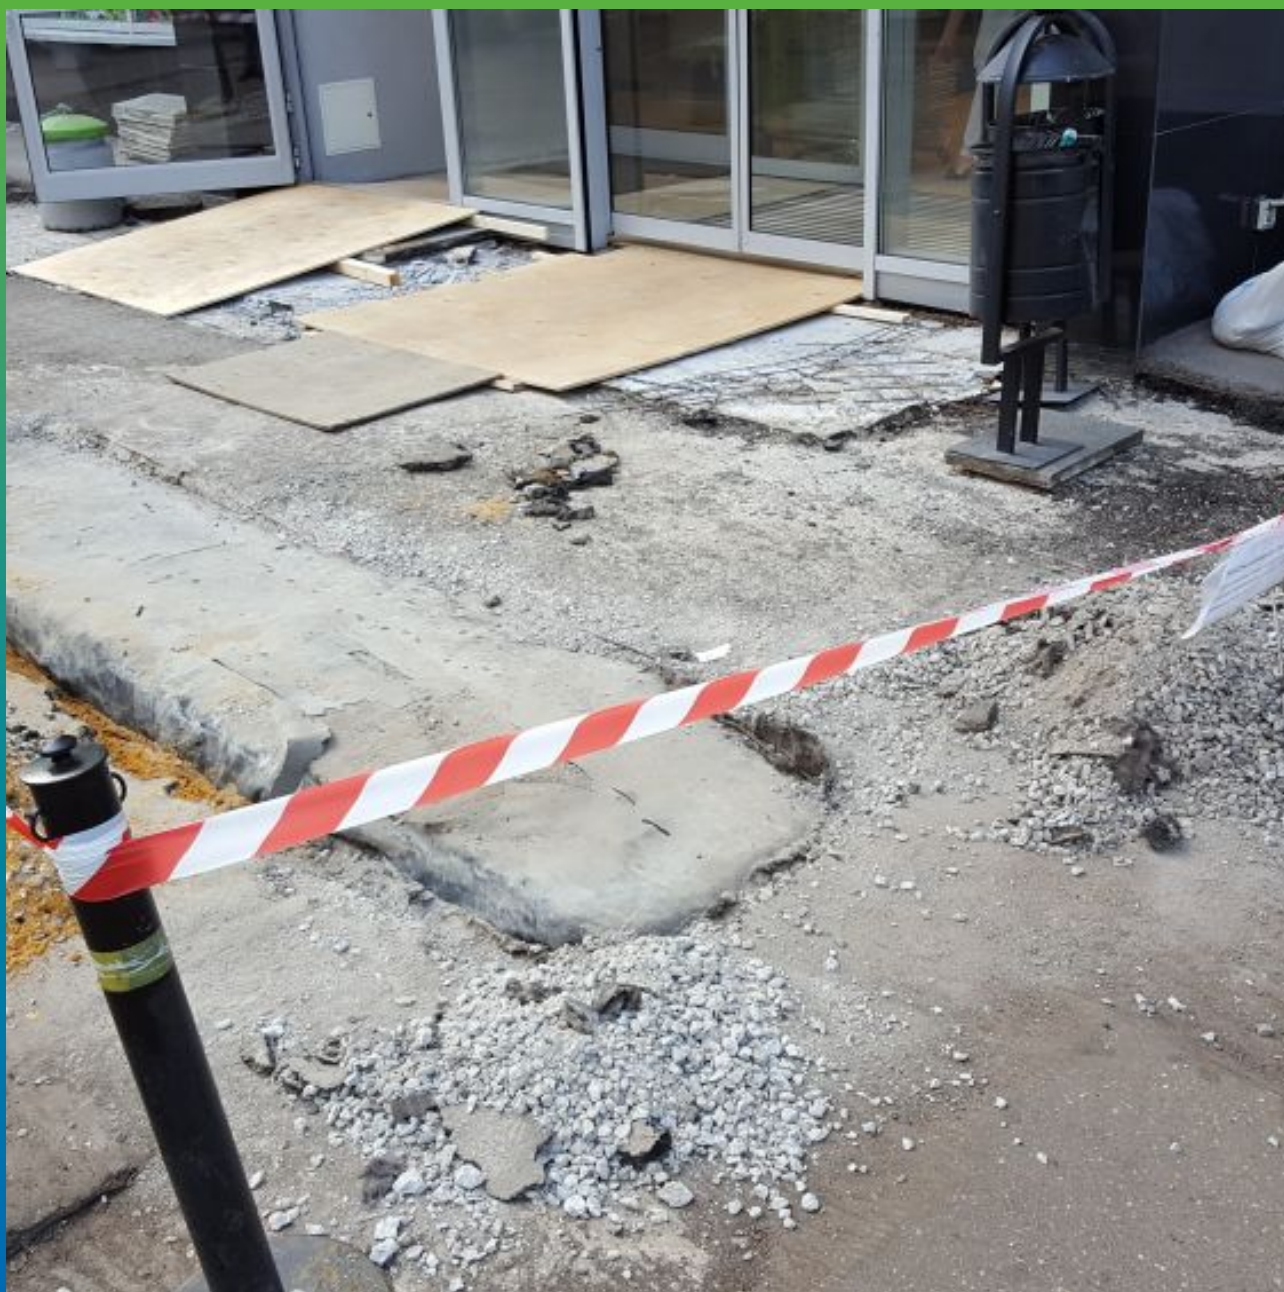
Локальное повреждение ЭПДМ мембраны Преласты СТ, при устройстве нового дорожного покрытия

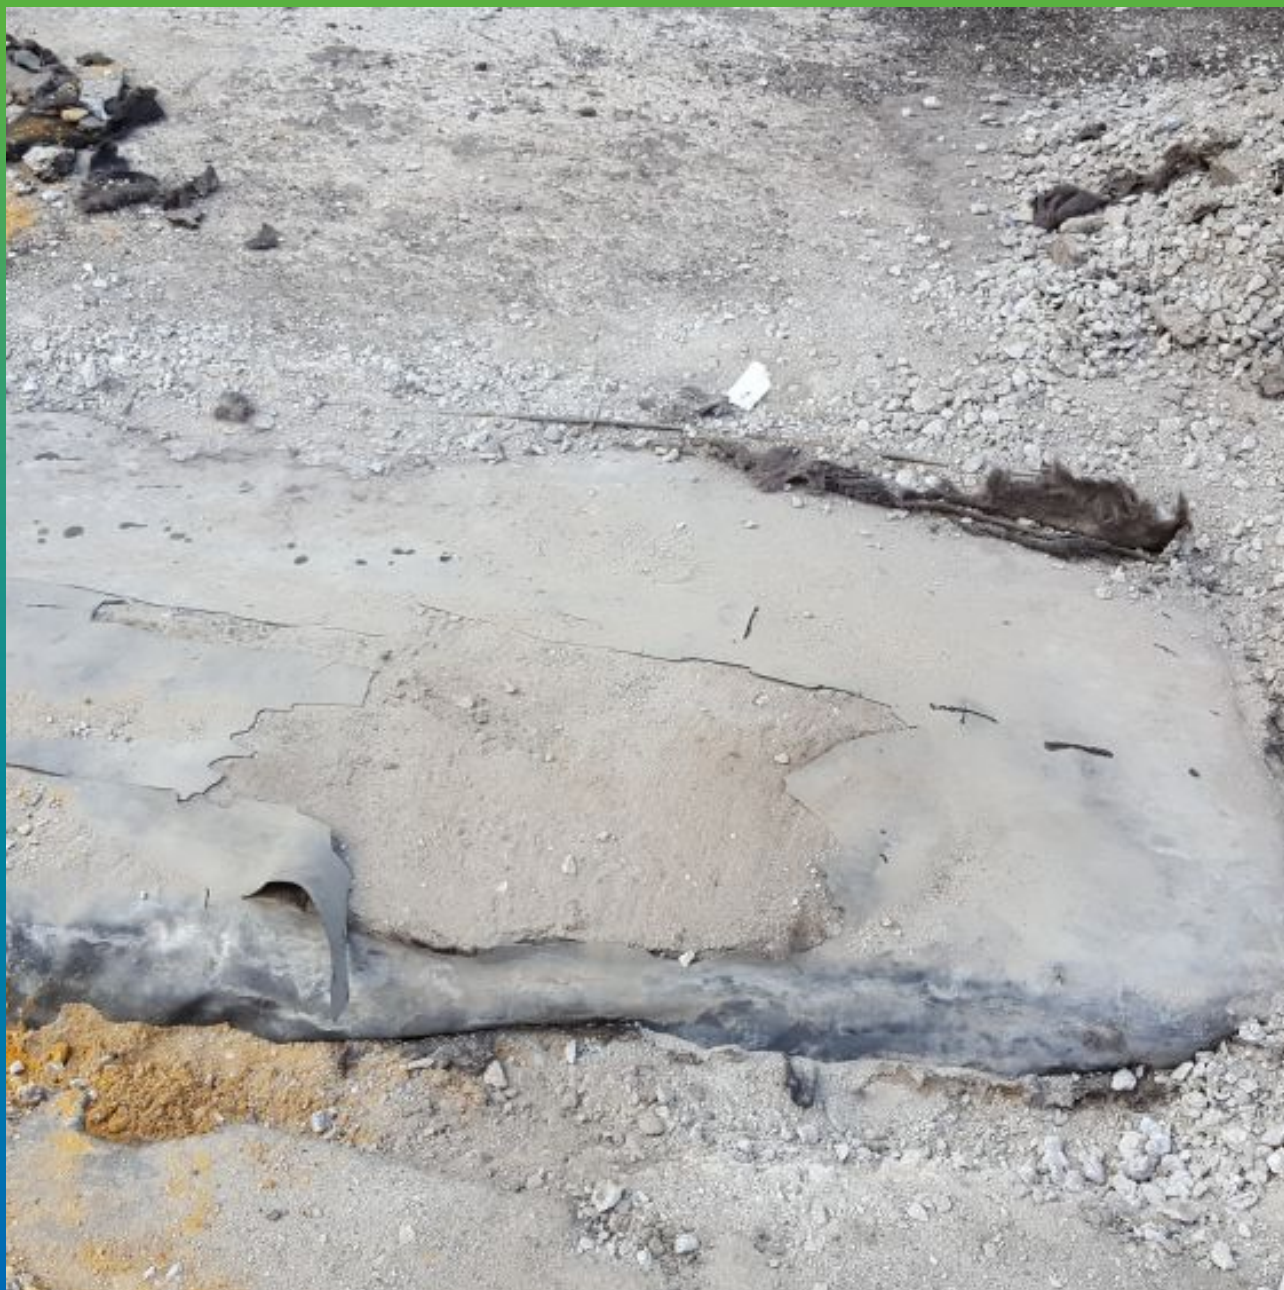
Локальное повреждение ЭПДМ мембраны Преластит СТ, при устройстве нового дорожного покрытия

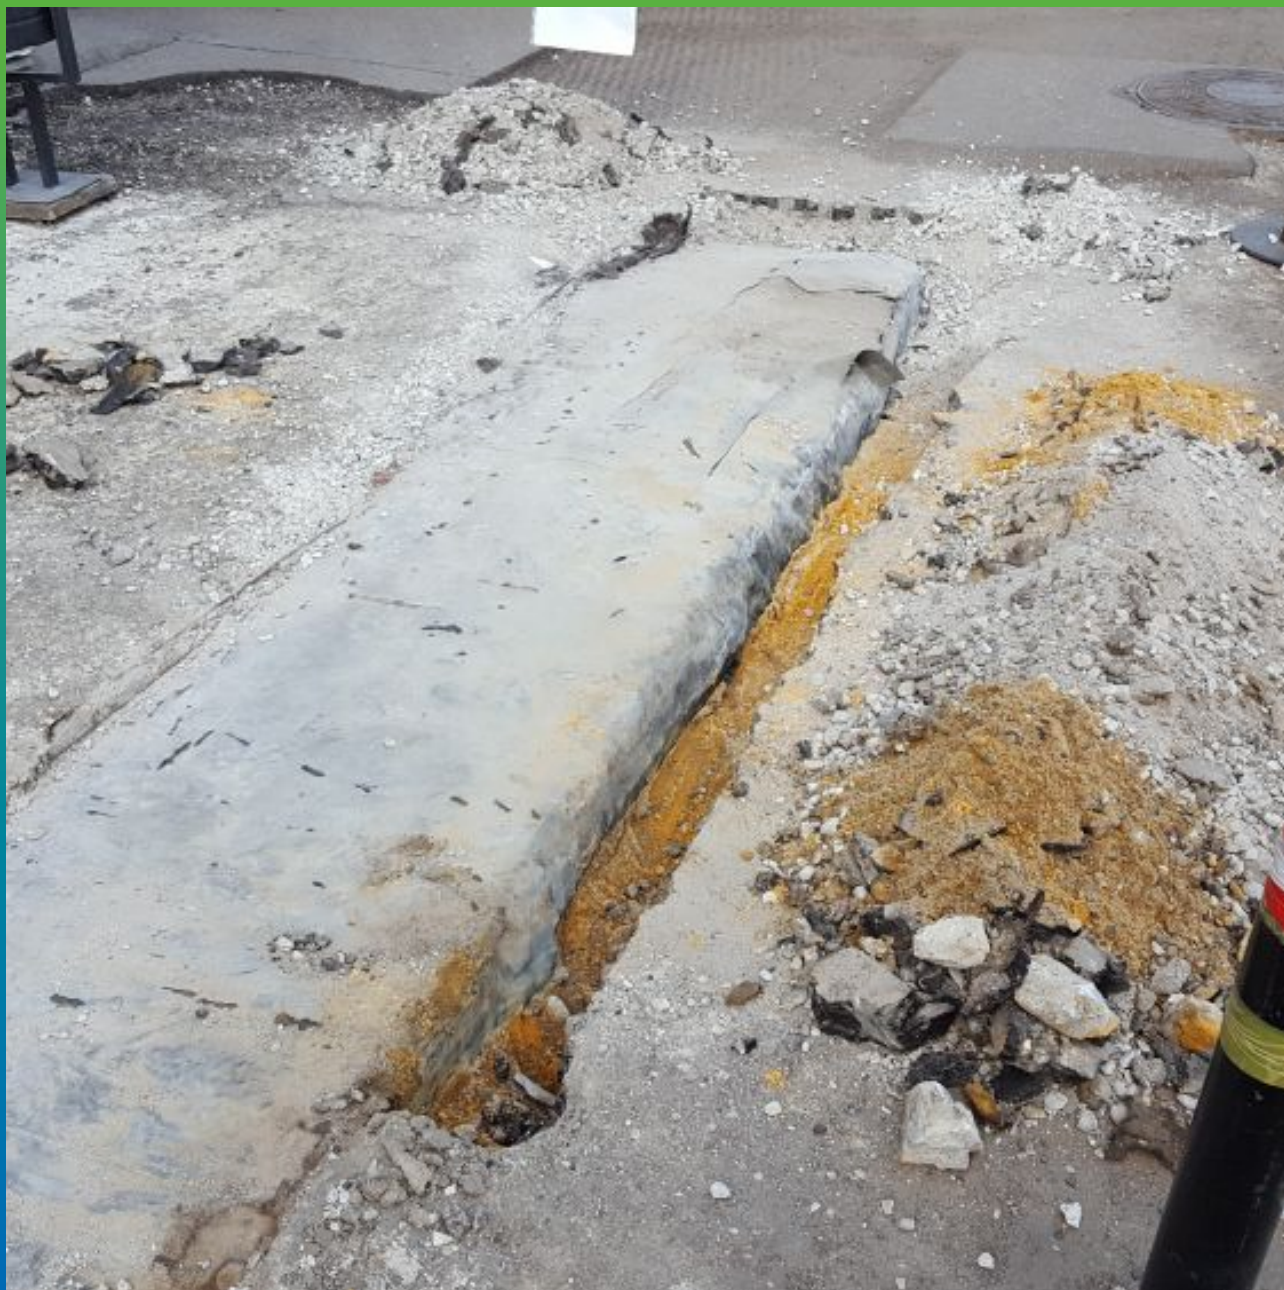
Локальное повреждение ЭПДМ мембраны Преласта СТ, при устройстве нового дорожного покрытия
