Картотека выполненных объектов

МОСТ ЧЕРЕЗ РЕКУ САМБЕК

Ремонт и защита моста

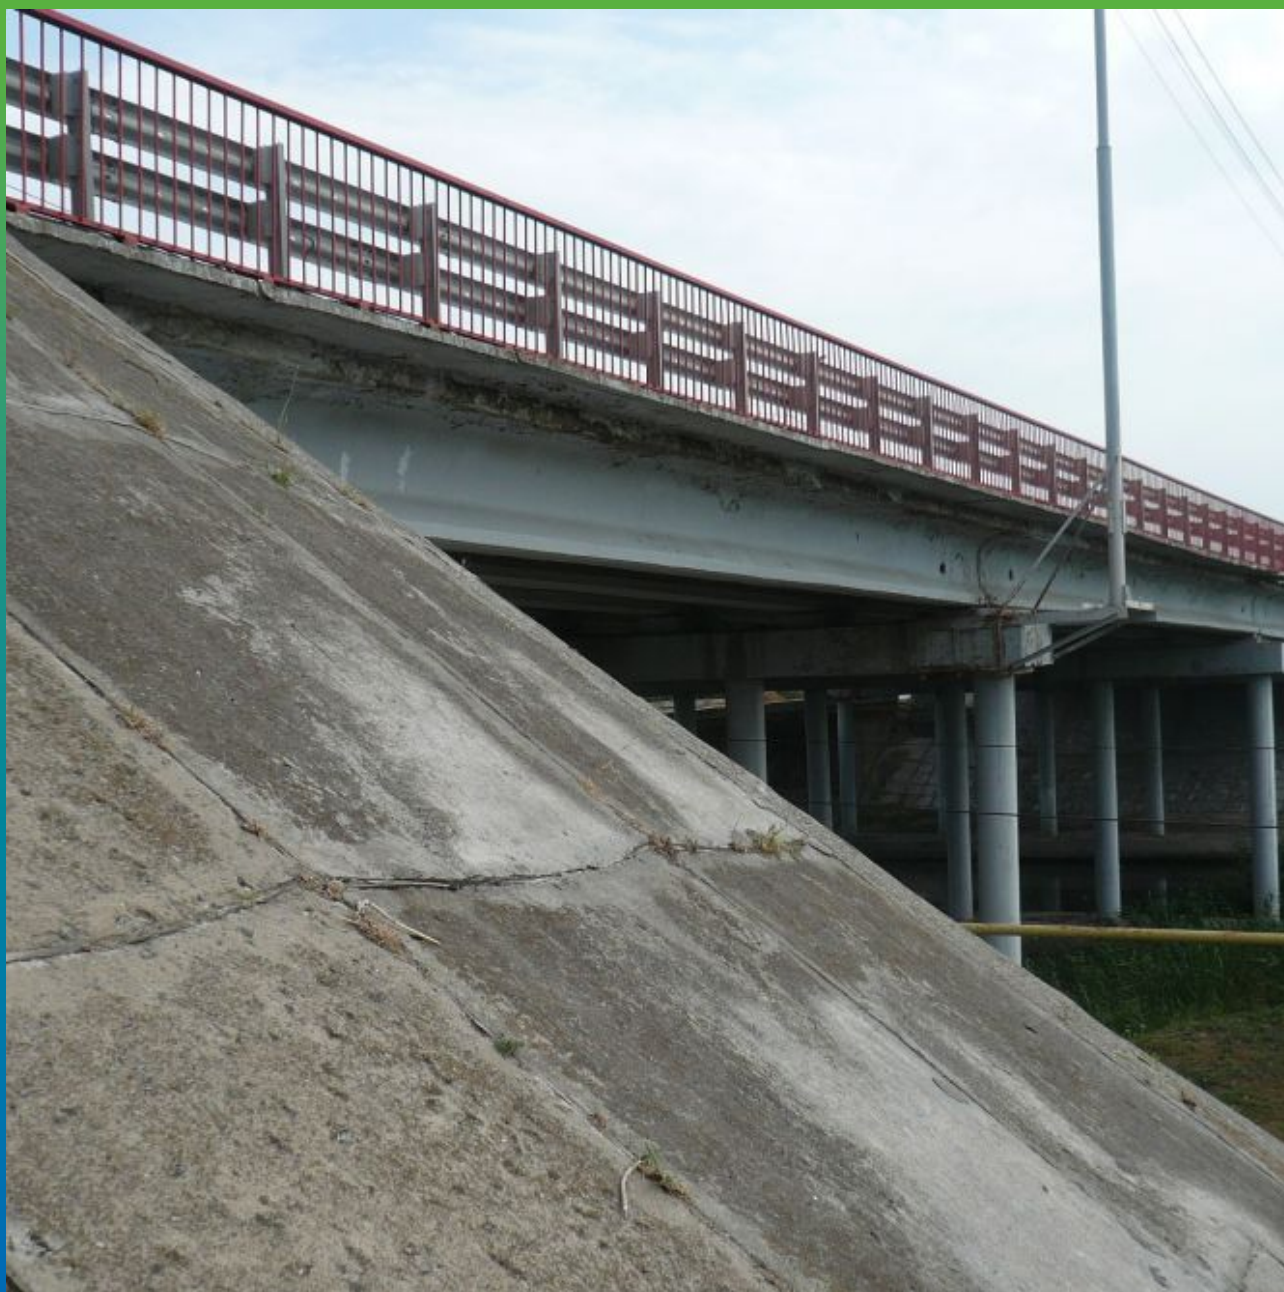
Вид на мост и конус до проведения планово-предупредительных ремонтных работ

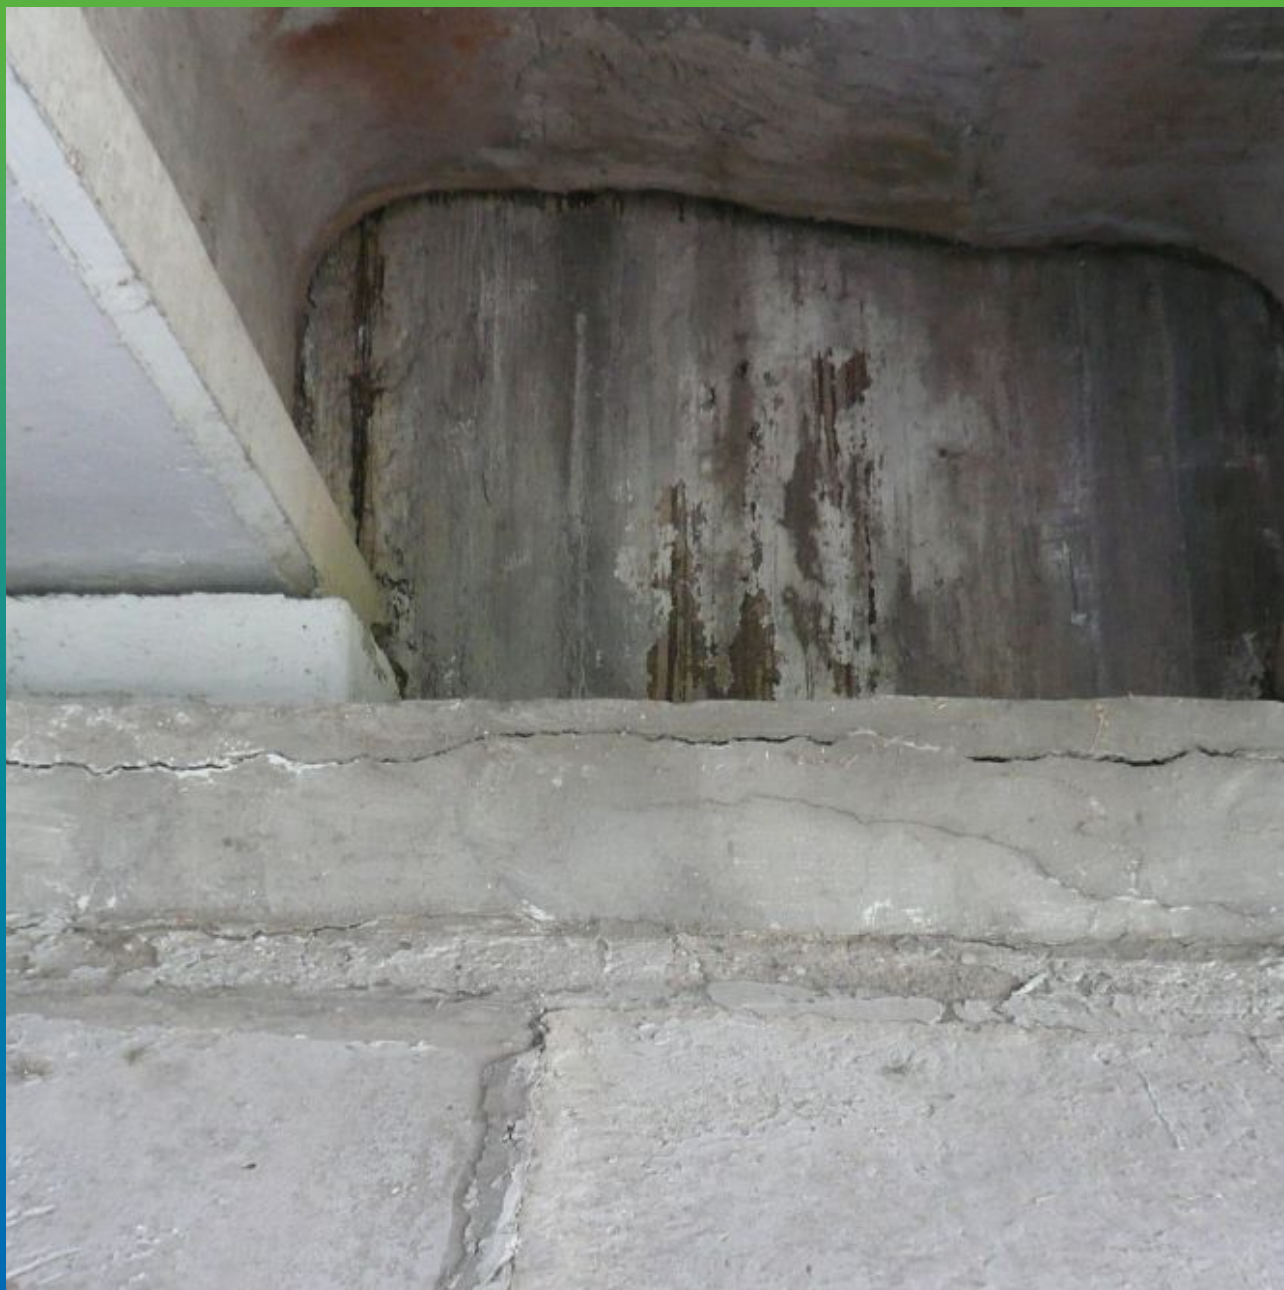
Опора моста до проведения ремонтных планово-предупредительных работ

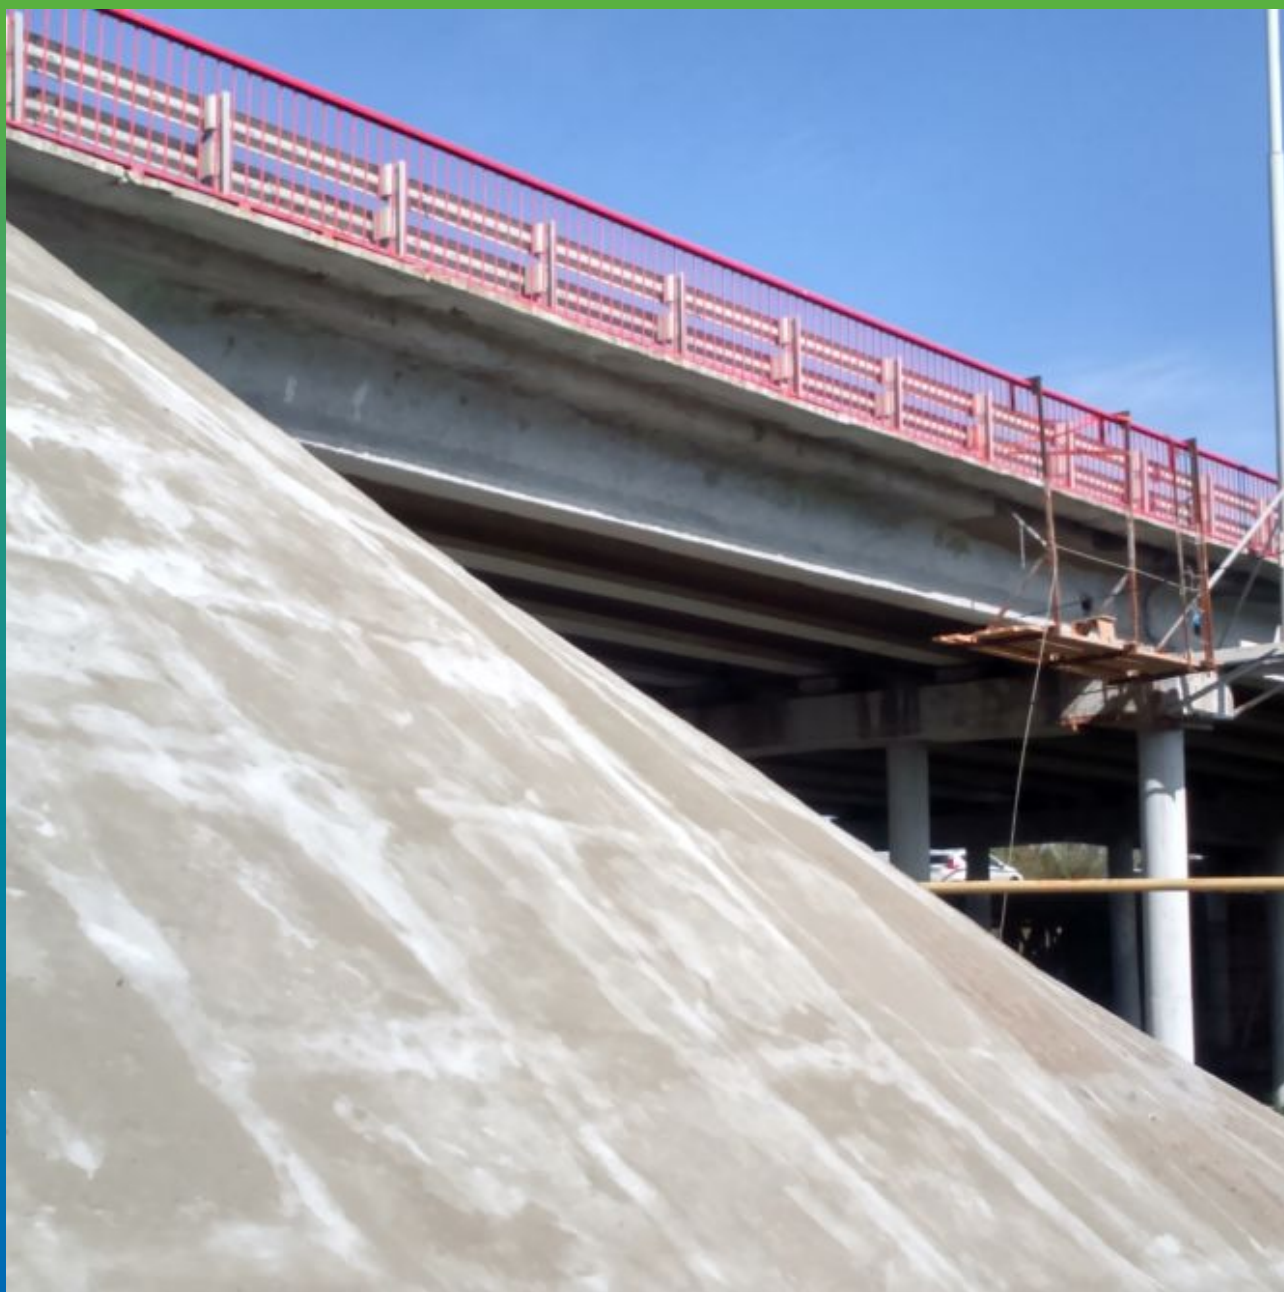
Ремонт конуса моста безусадочным составом для структурного ремонта Стармекс РМ3 и выравнивание перед окраской финишным раствором Стармекс РМ2

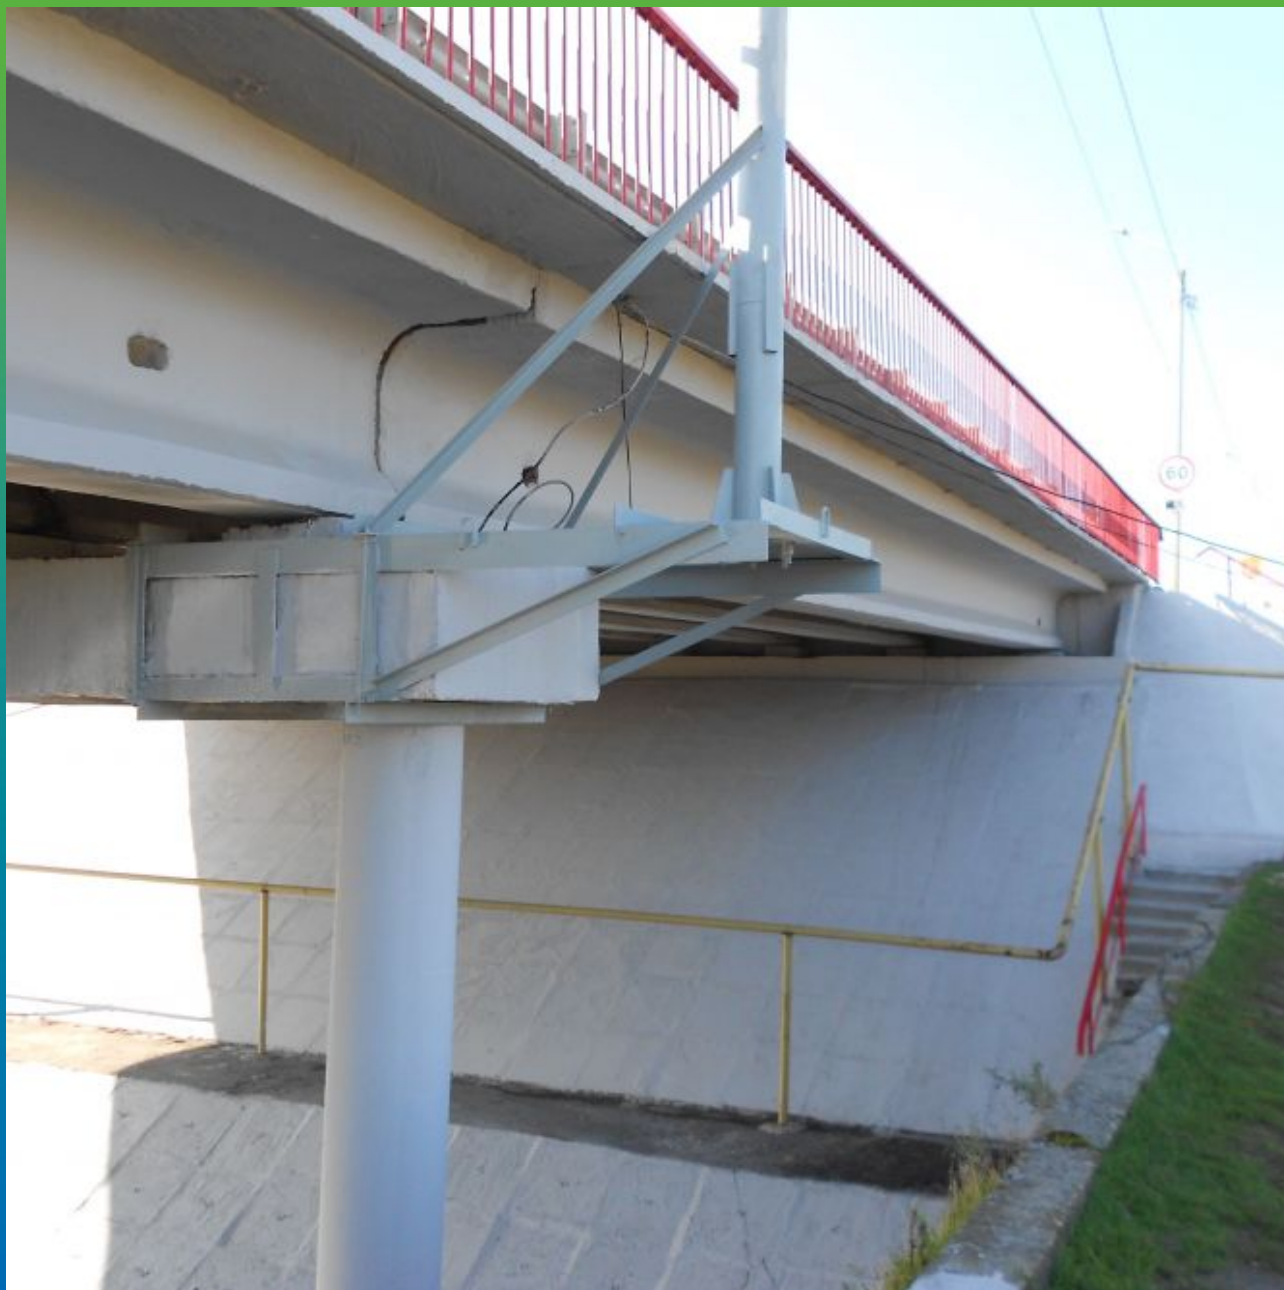
Вид на мост после ремонта и нанесения окрасочного эластичного покрытия ДенсТоп АК 220

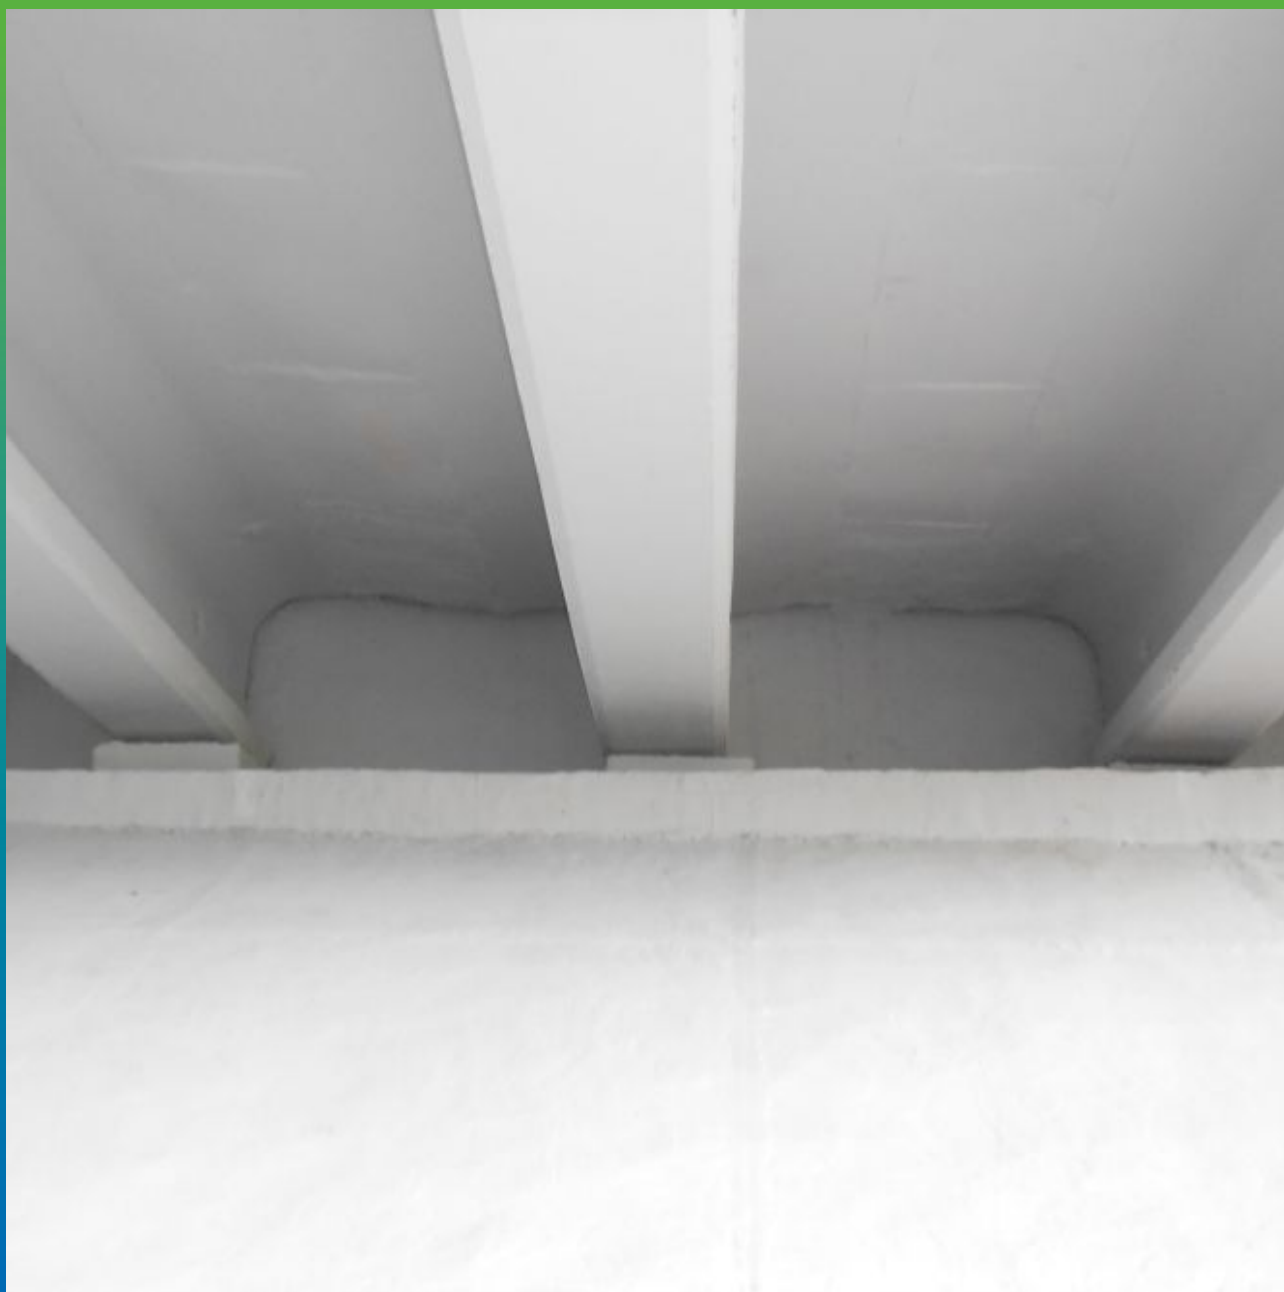
Вид после ремонта и окраски.

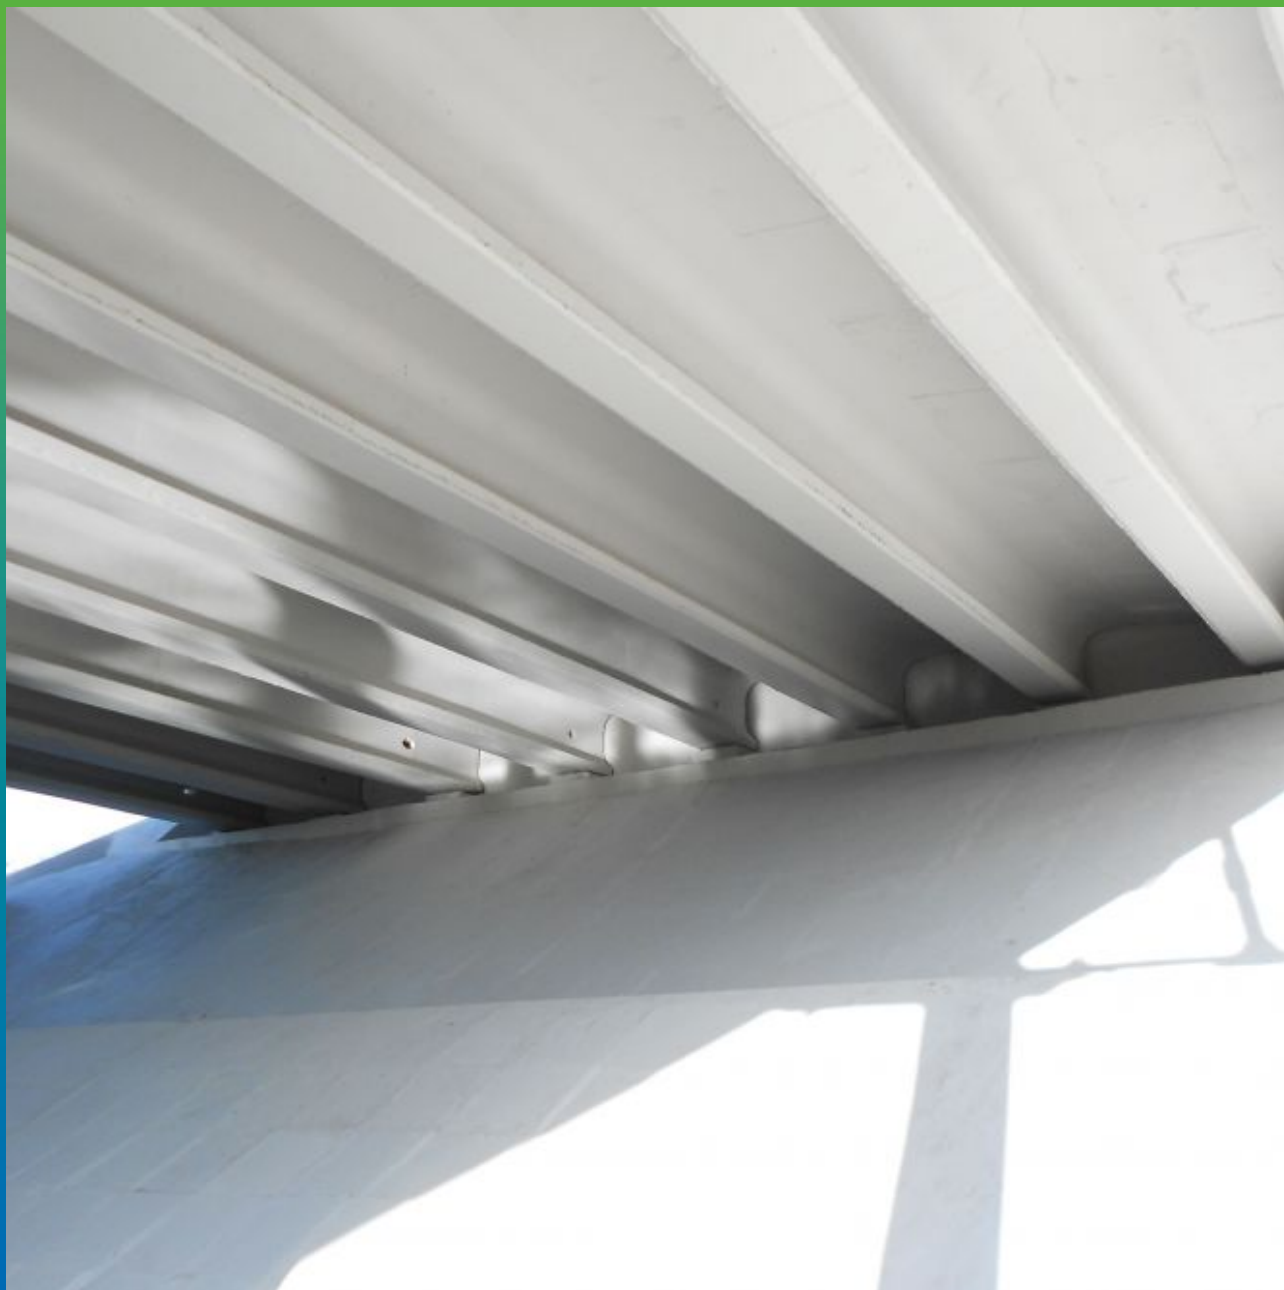
Вид после ремонта и окраски.

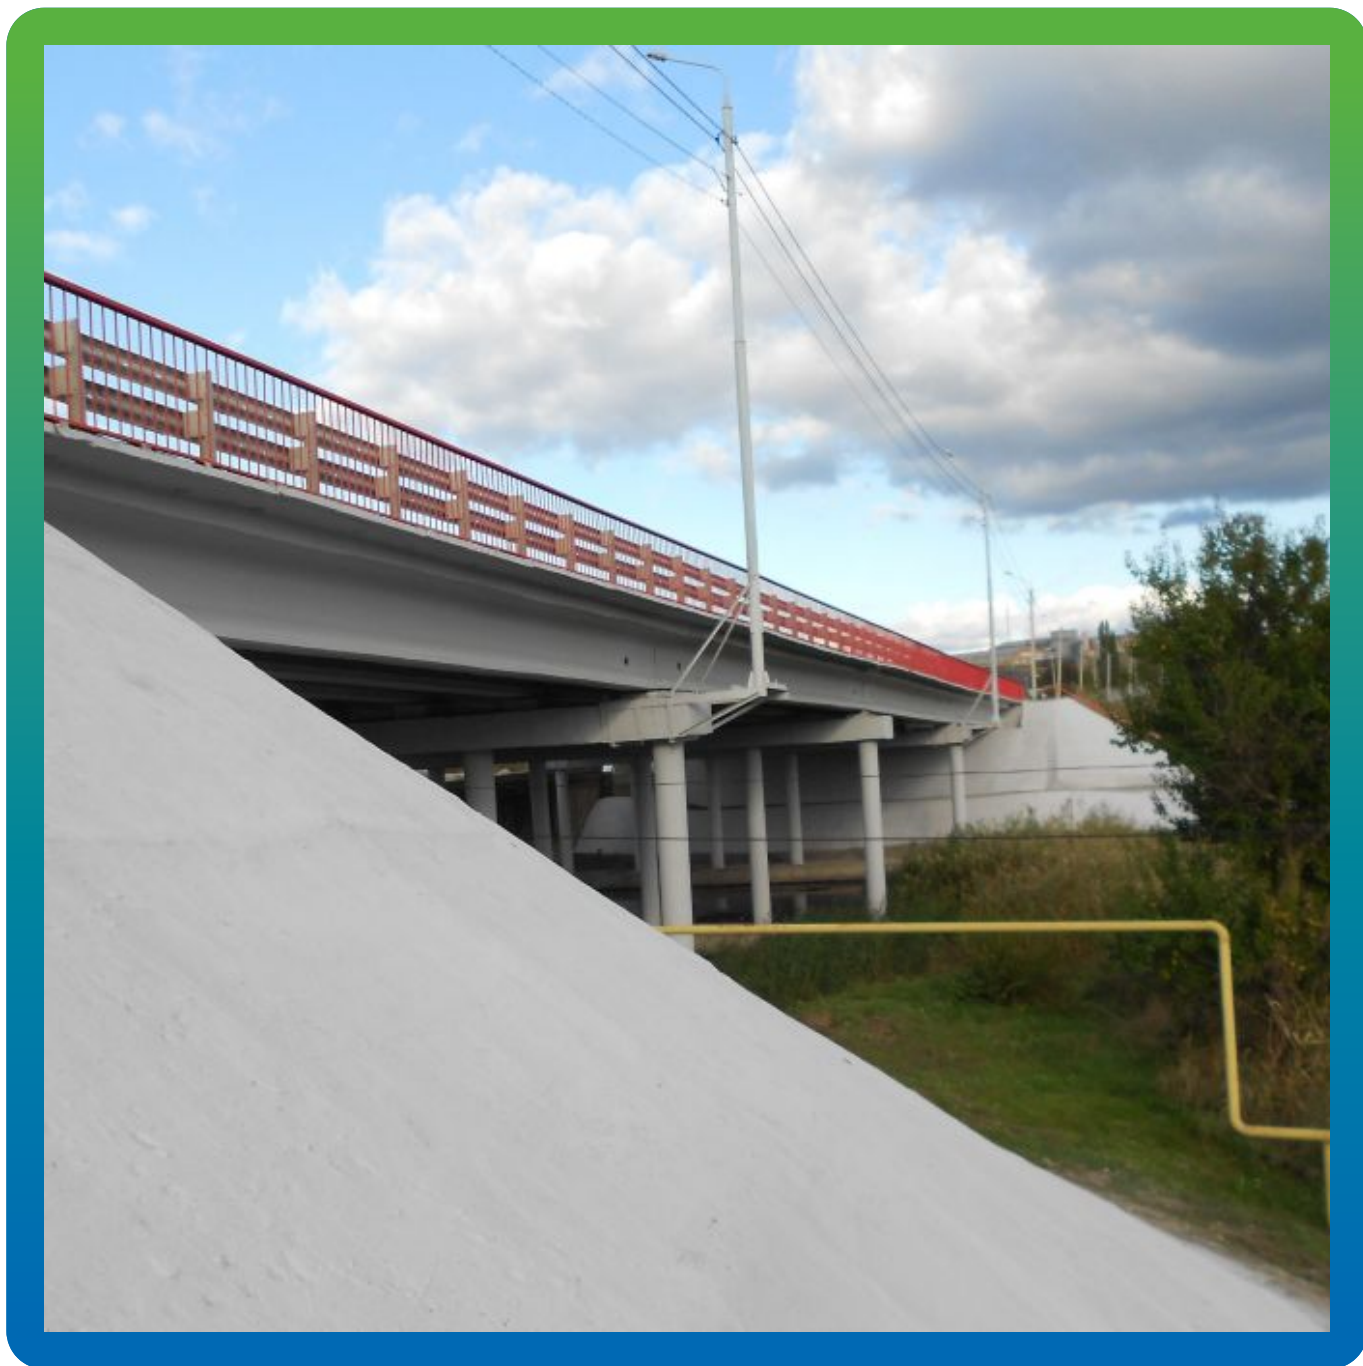
Вид на мост и конус после проведения ремонтных и окрасочных работ
