Картотека выполненных объектов

ЖИЛОЙ ДОМ

Гидроизоляция подвала методом двухстадийного инъектирования

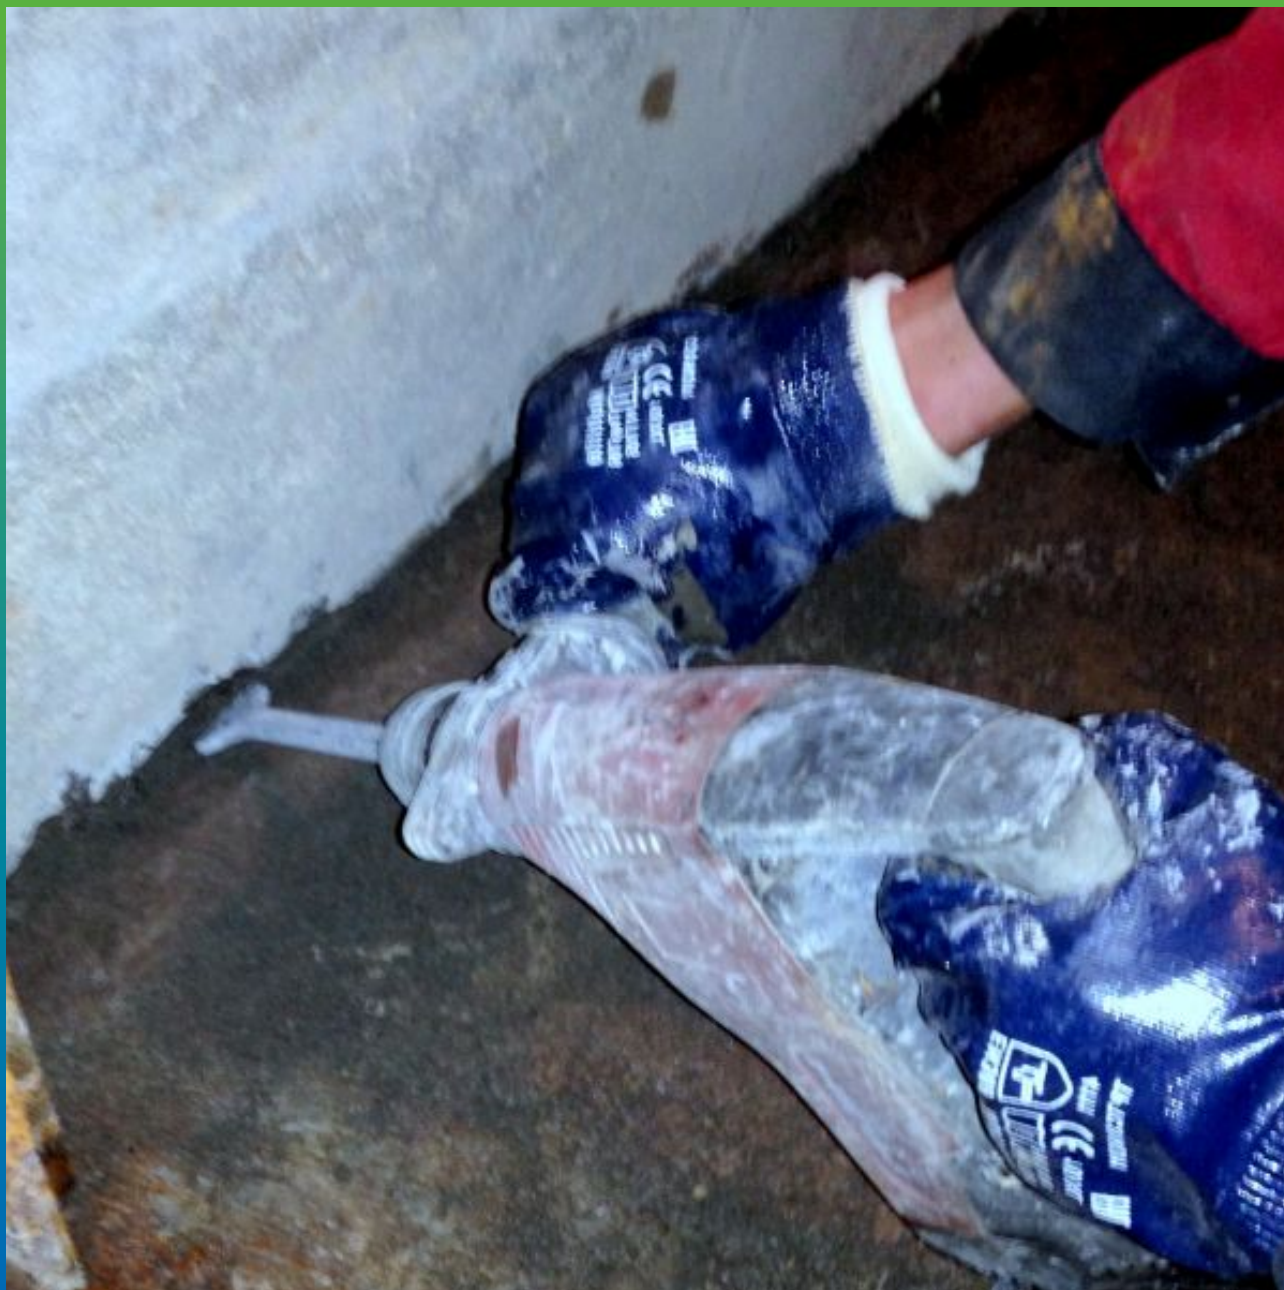
Процесс подготовки сопряжения. Создание штрыбы.

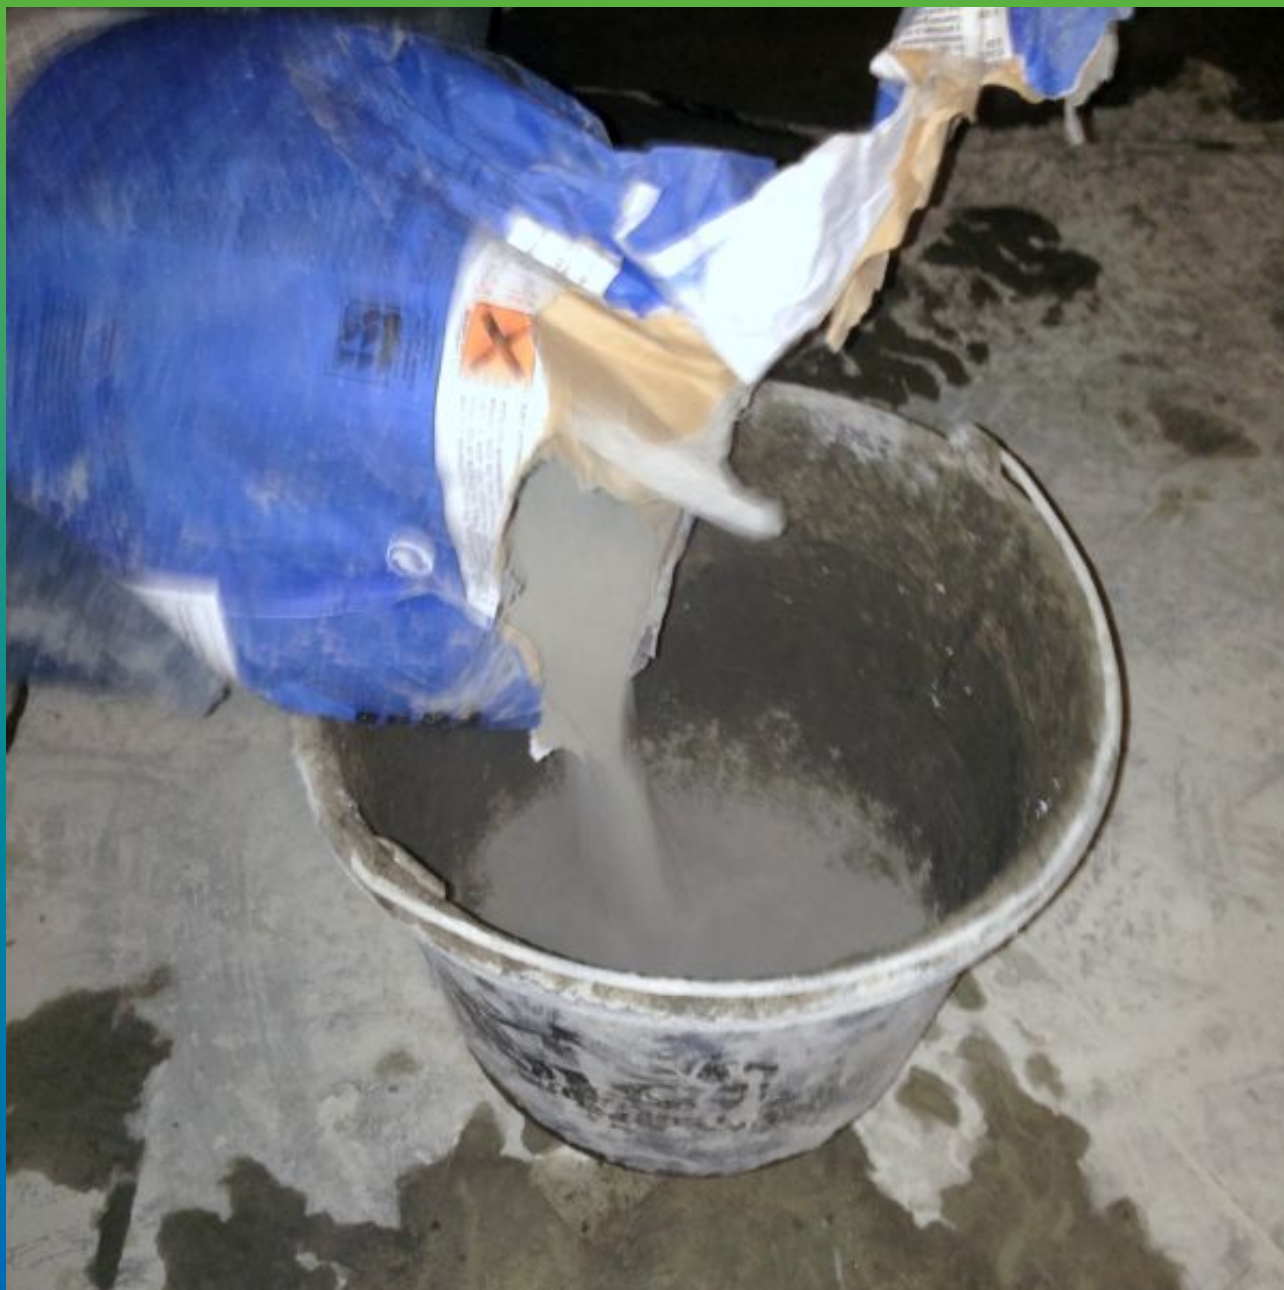
Смешивание гидравлического ремонтника Максбетон с водой.

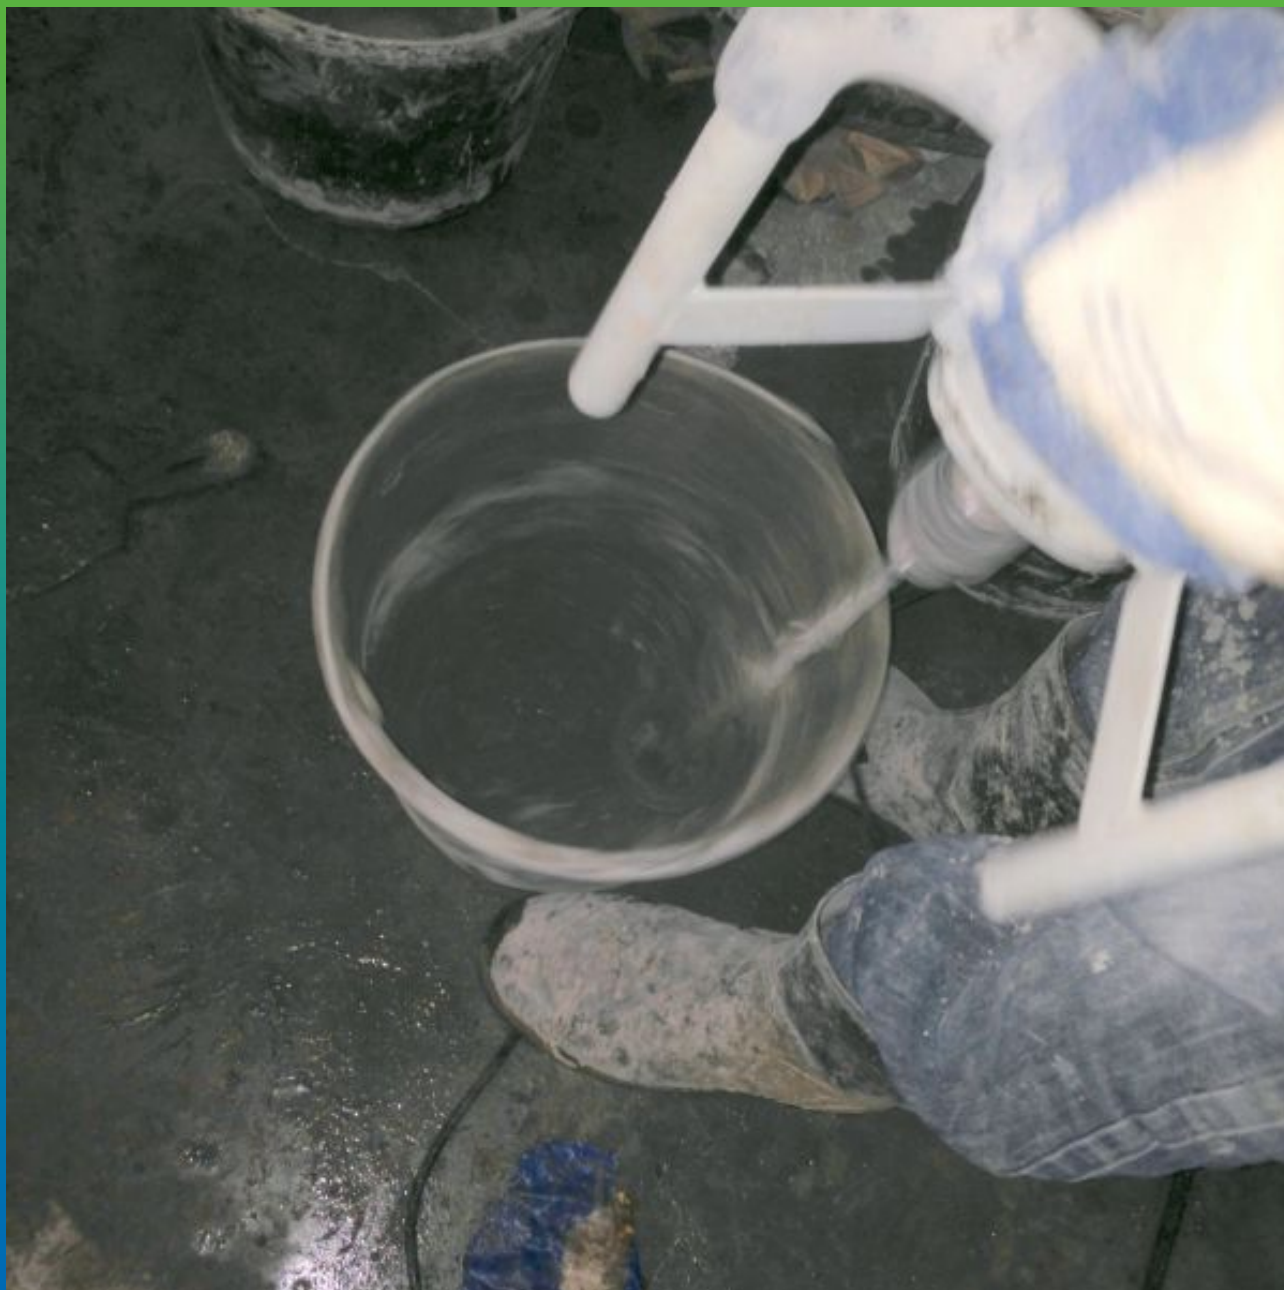
Замешивание гидравлической смеси/

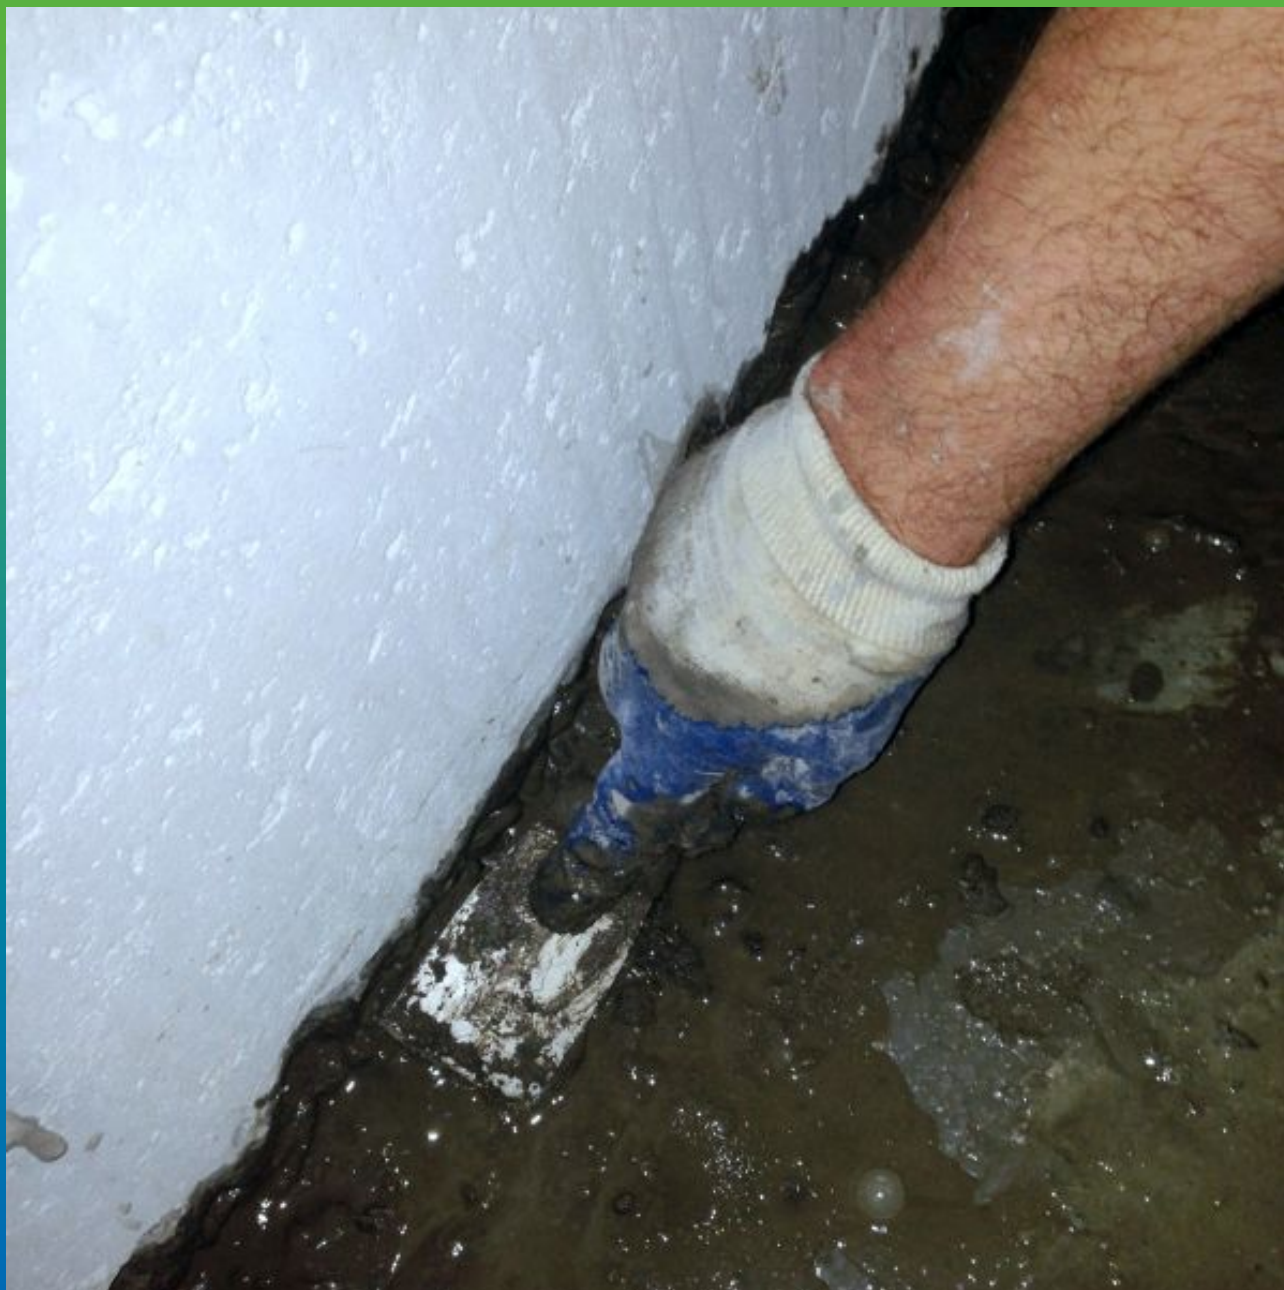
Чеканка штробы гидравлической смесью.

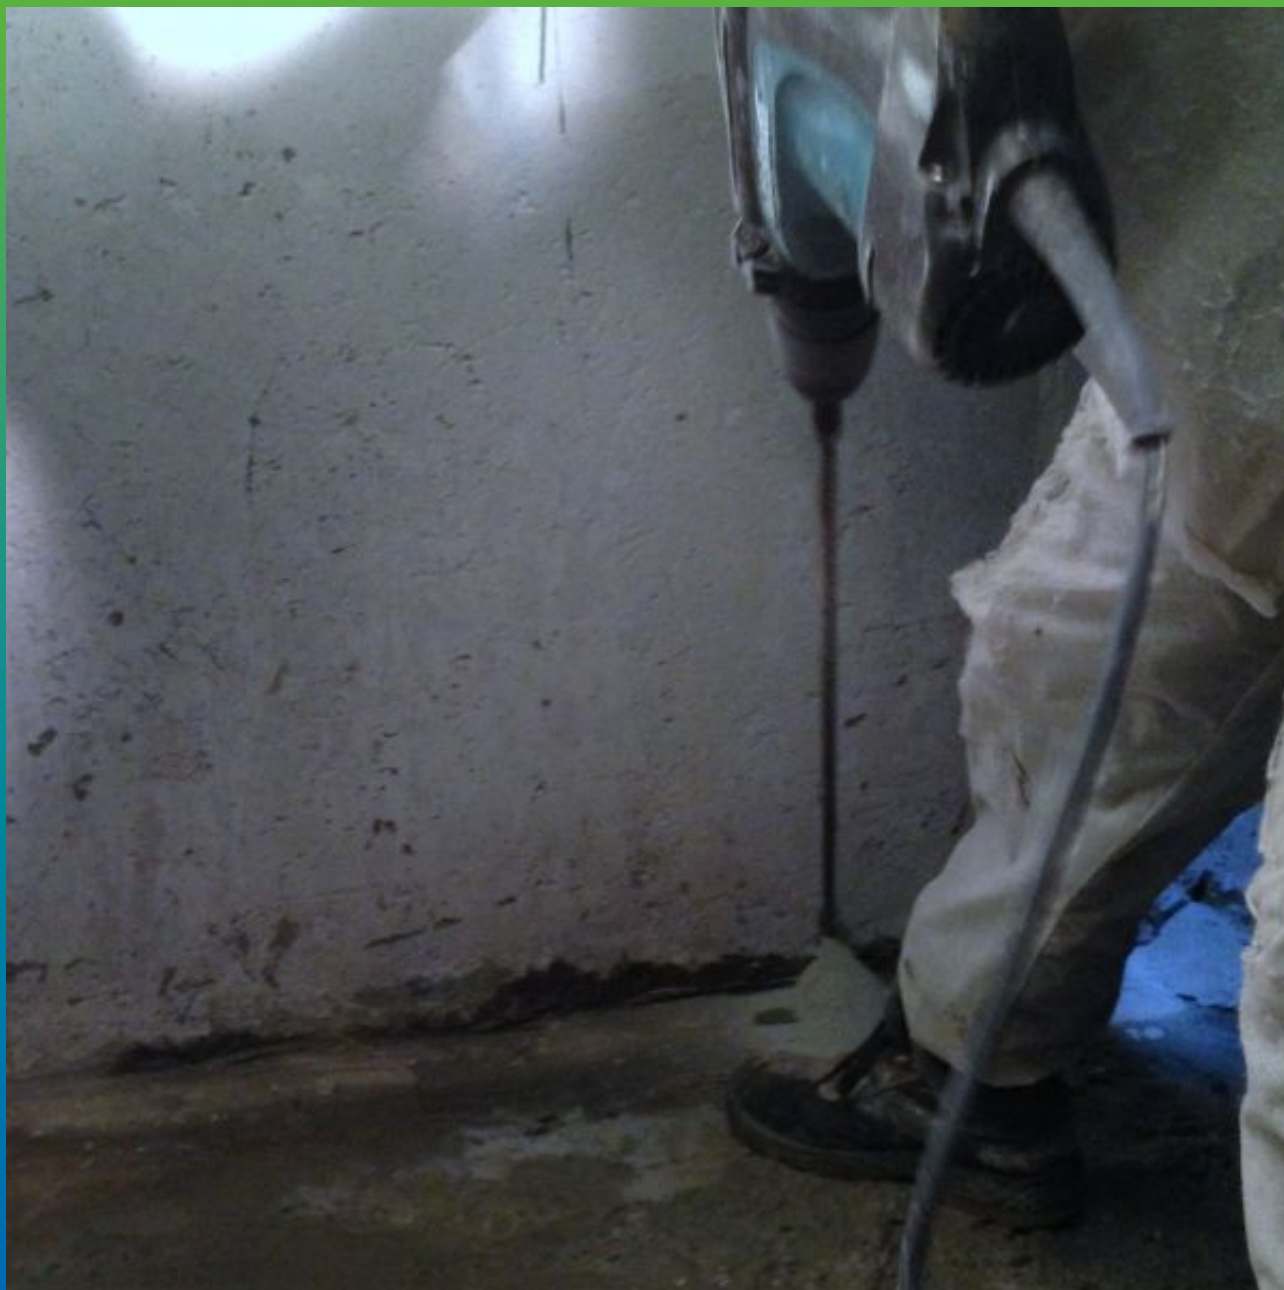
Бурение шпуров для установки пакеров.

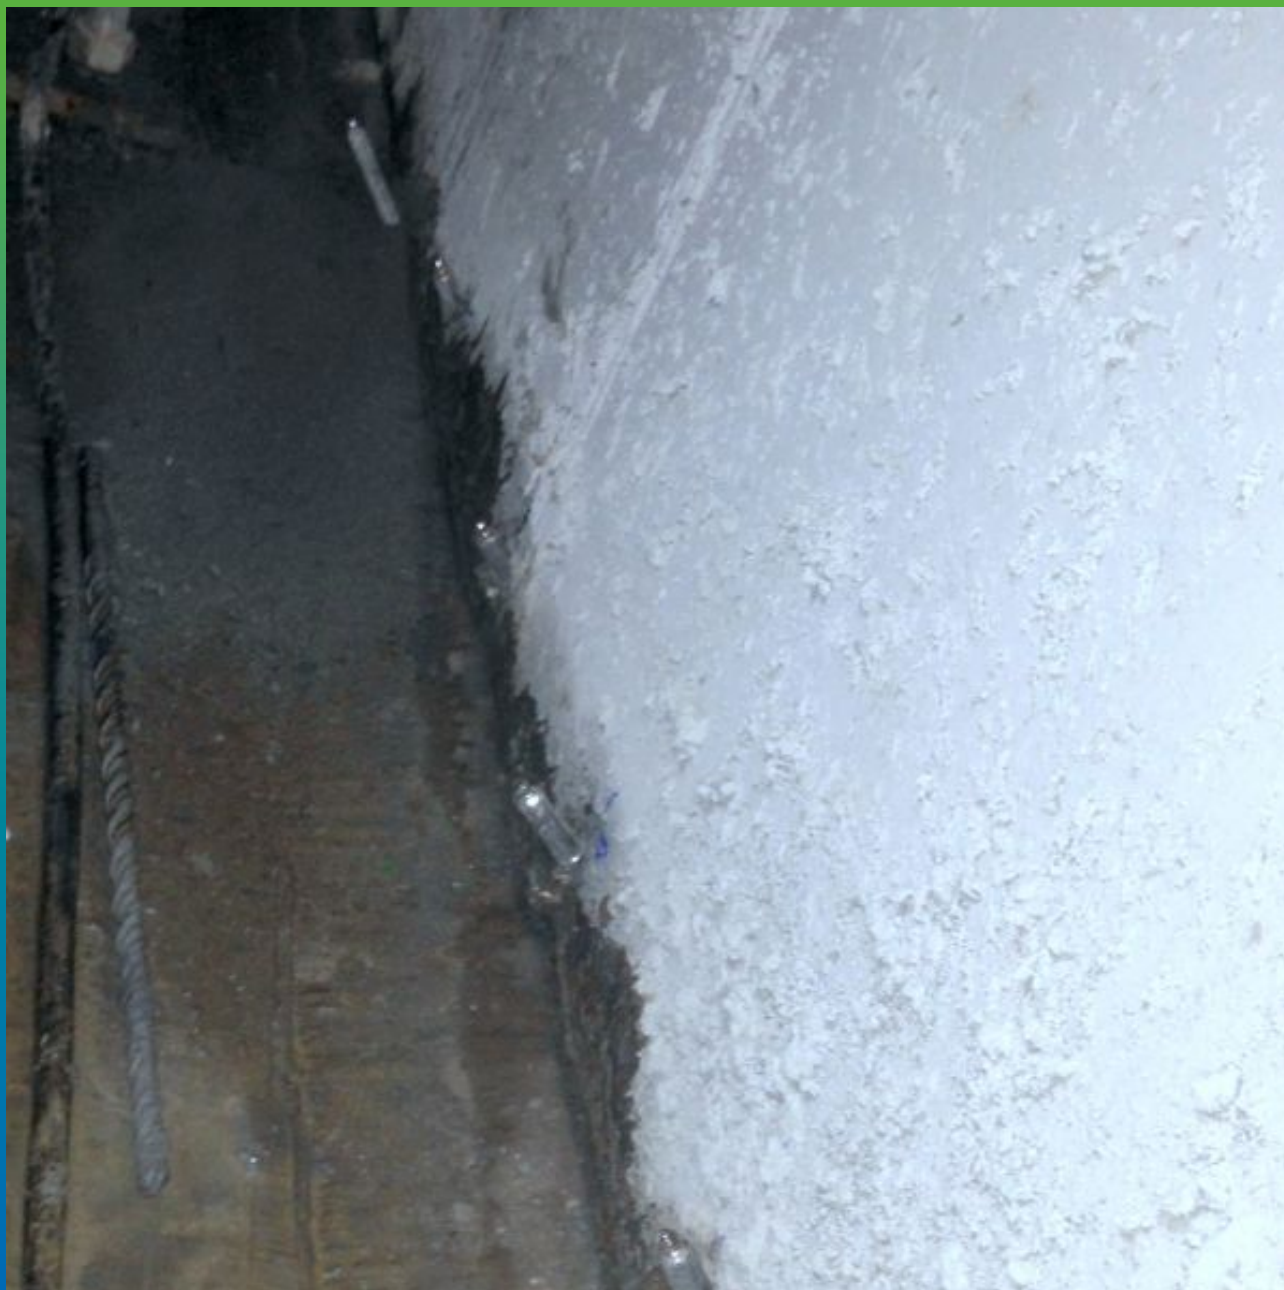
Установленные инъекционные пакеры.

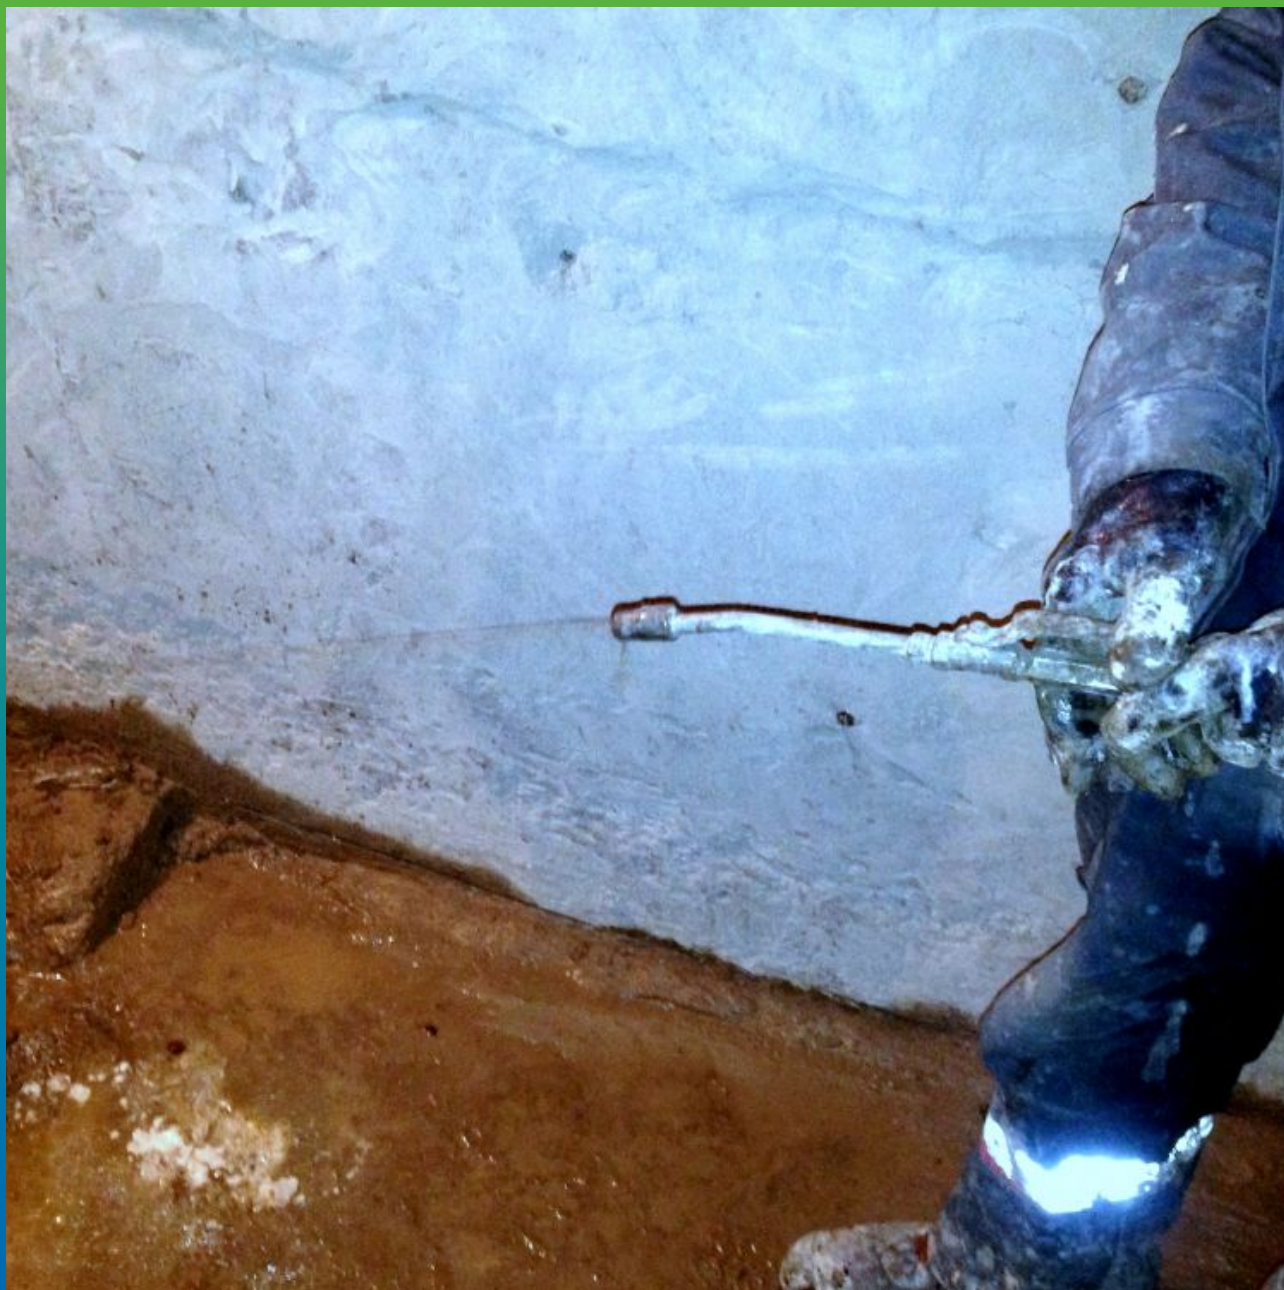
Проверка инъекционного насоса

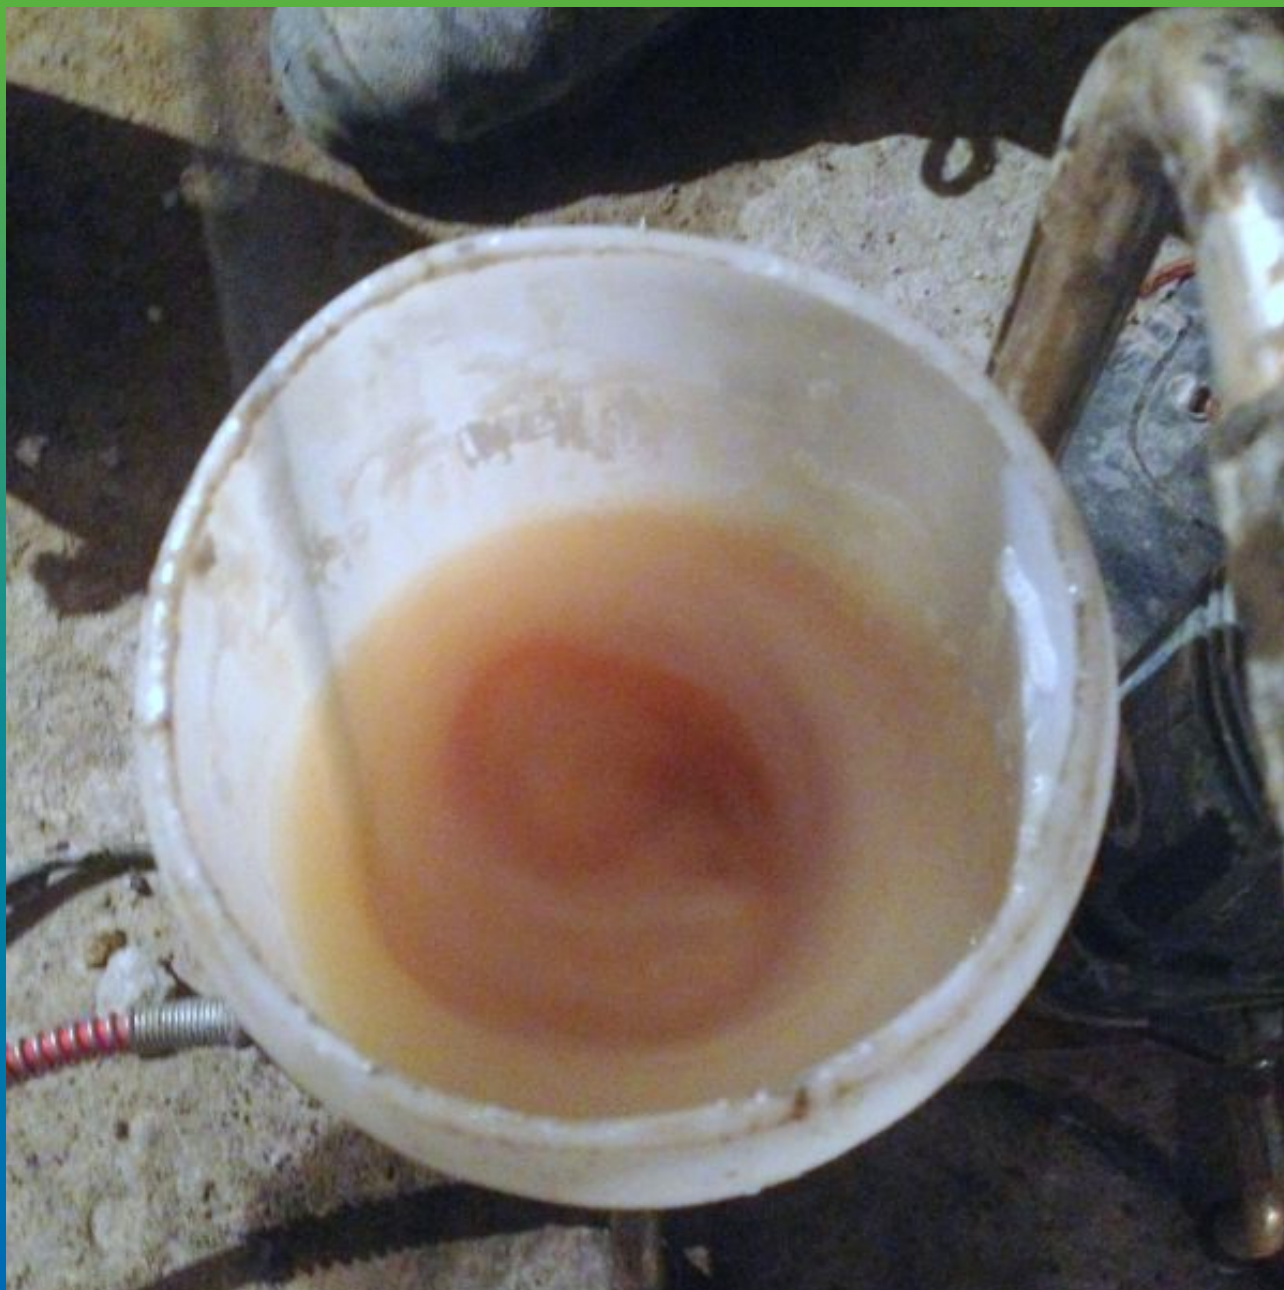
1-я стадия - инъектирование Манопур 15

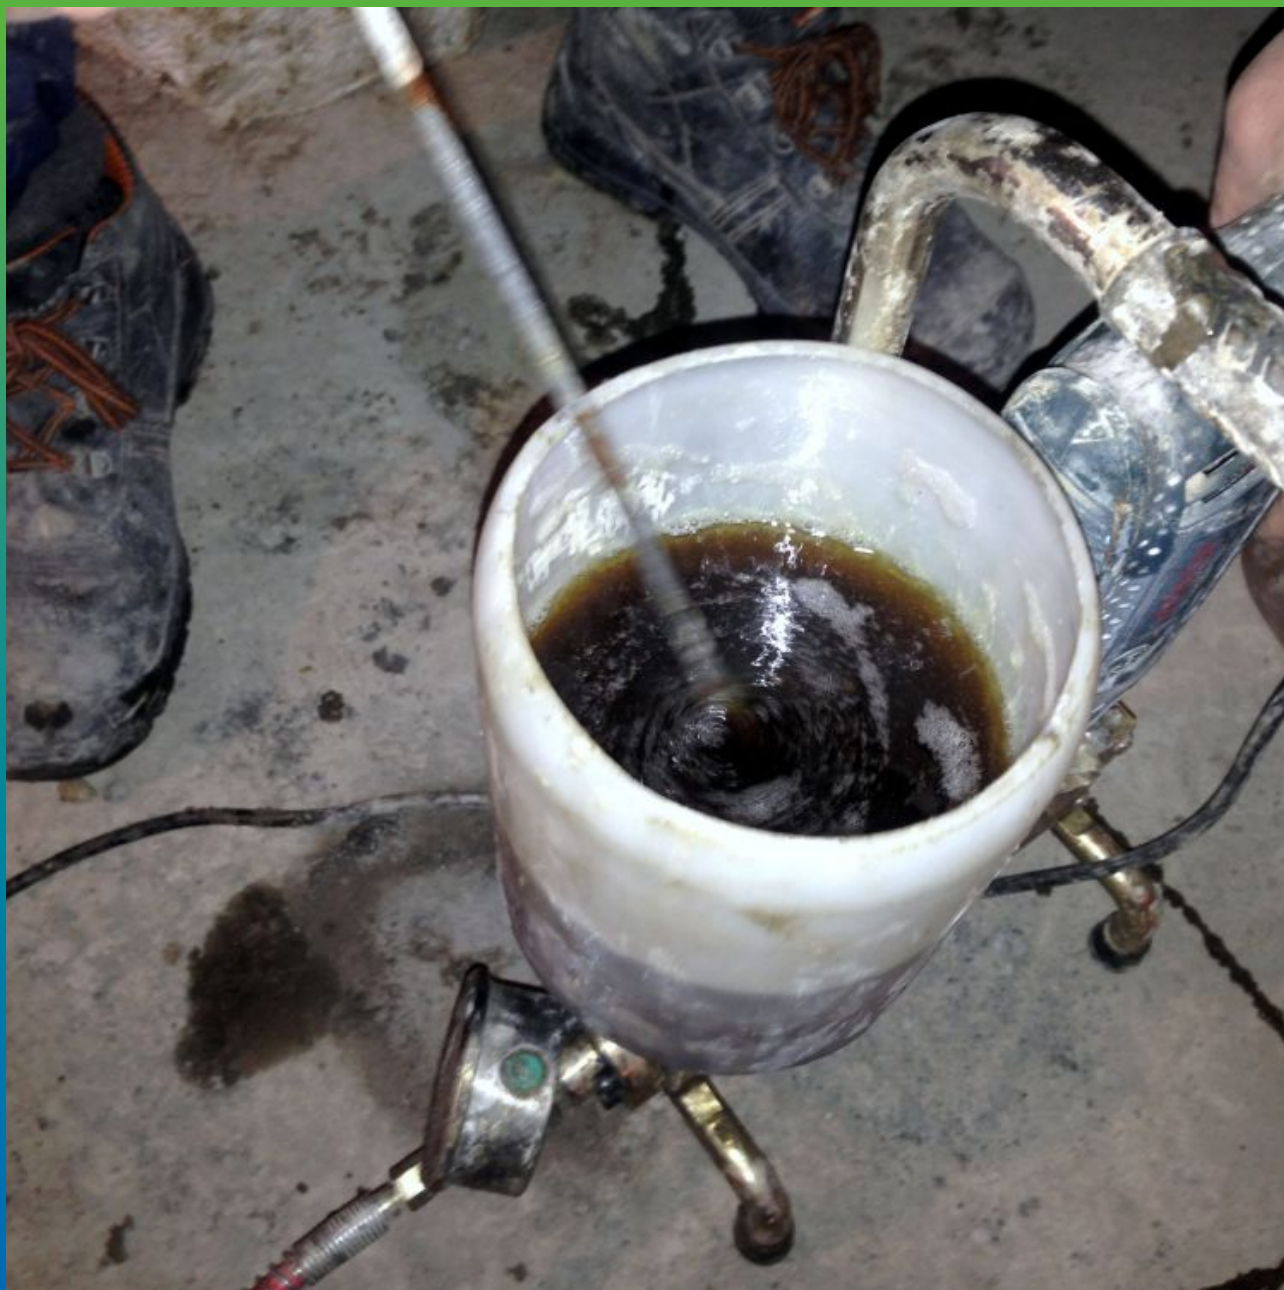
2-я стадия - инъектирование Манопур 143

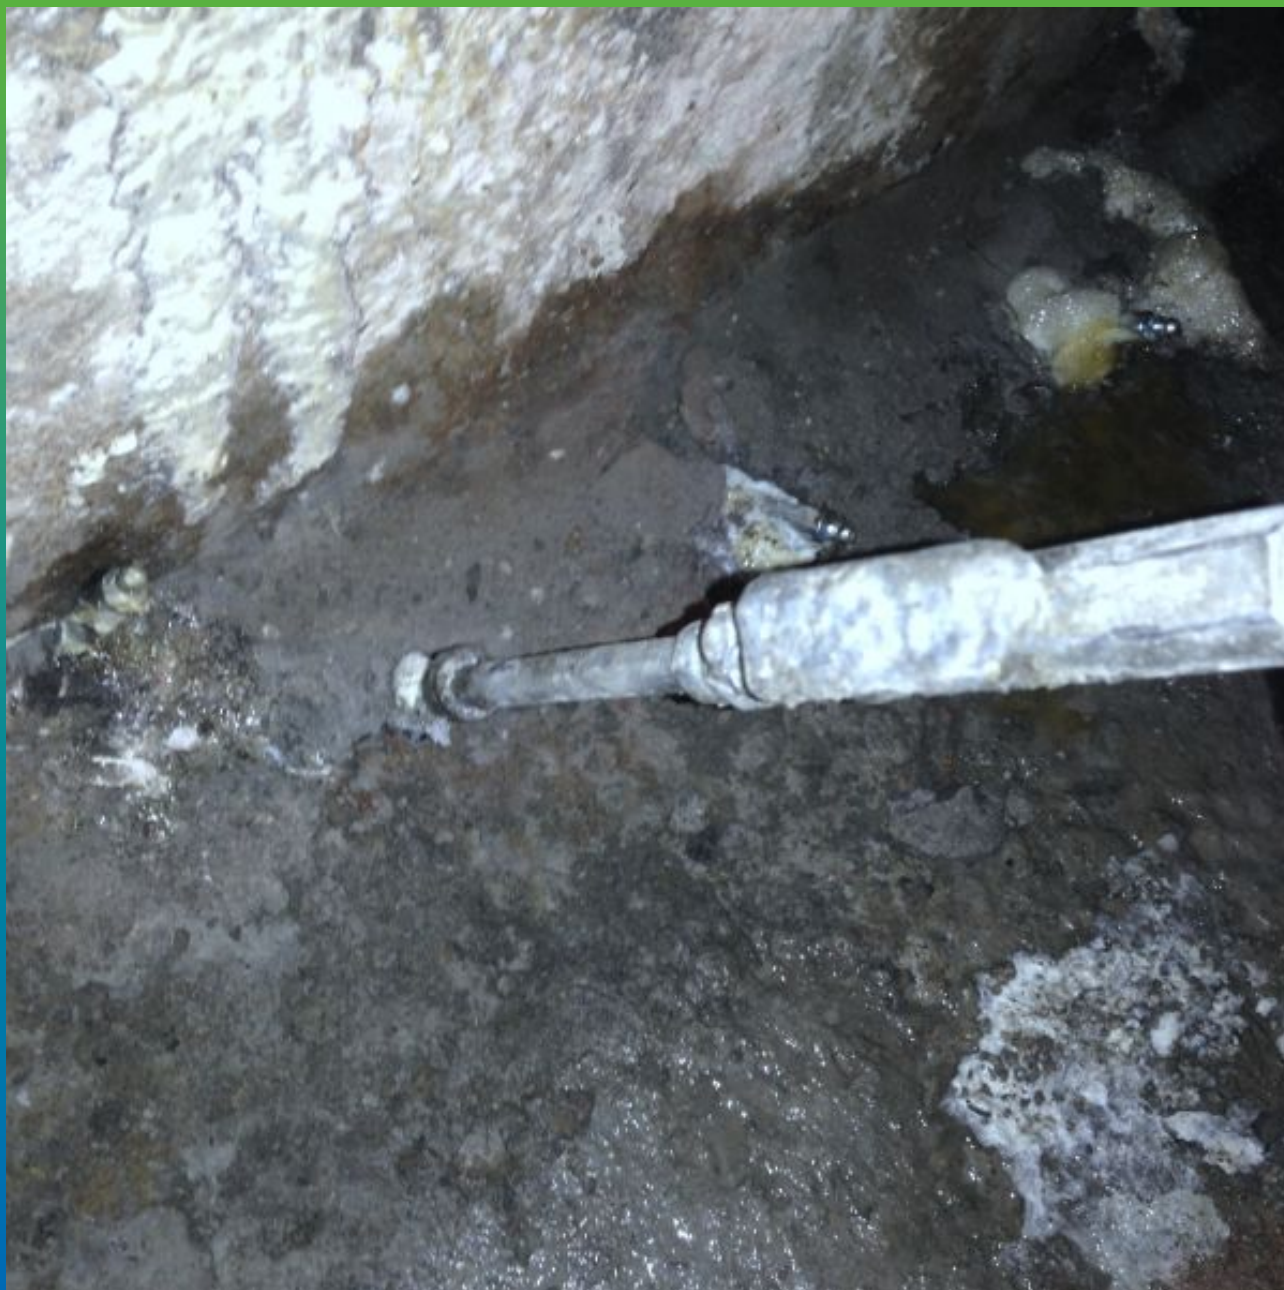
Процесс инъецирования
