Картотека выполненных объектов

ЖК ФЛАГМАН

Ремонт и восстановление пилона жилого дома.

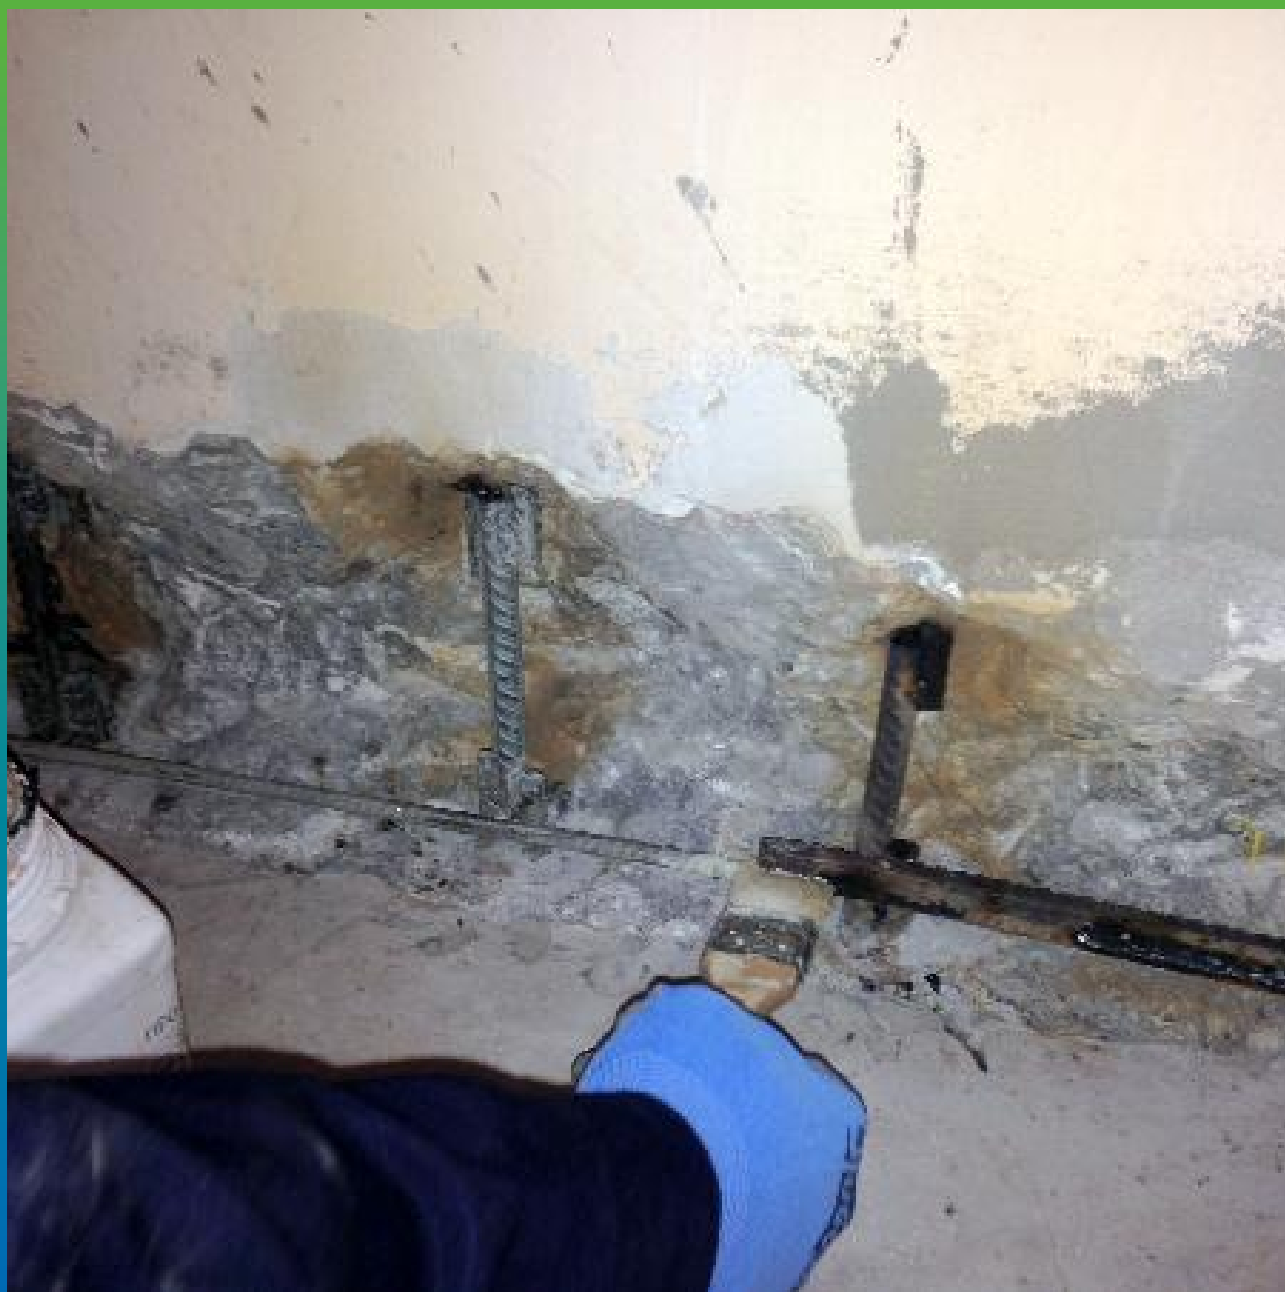
Обработка арматуры защитным составом Маногард 133 Фер

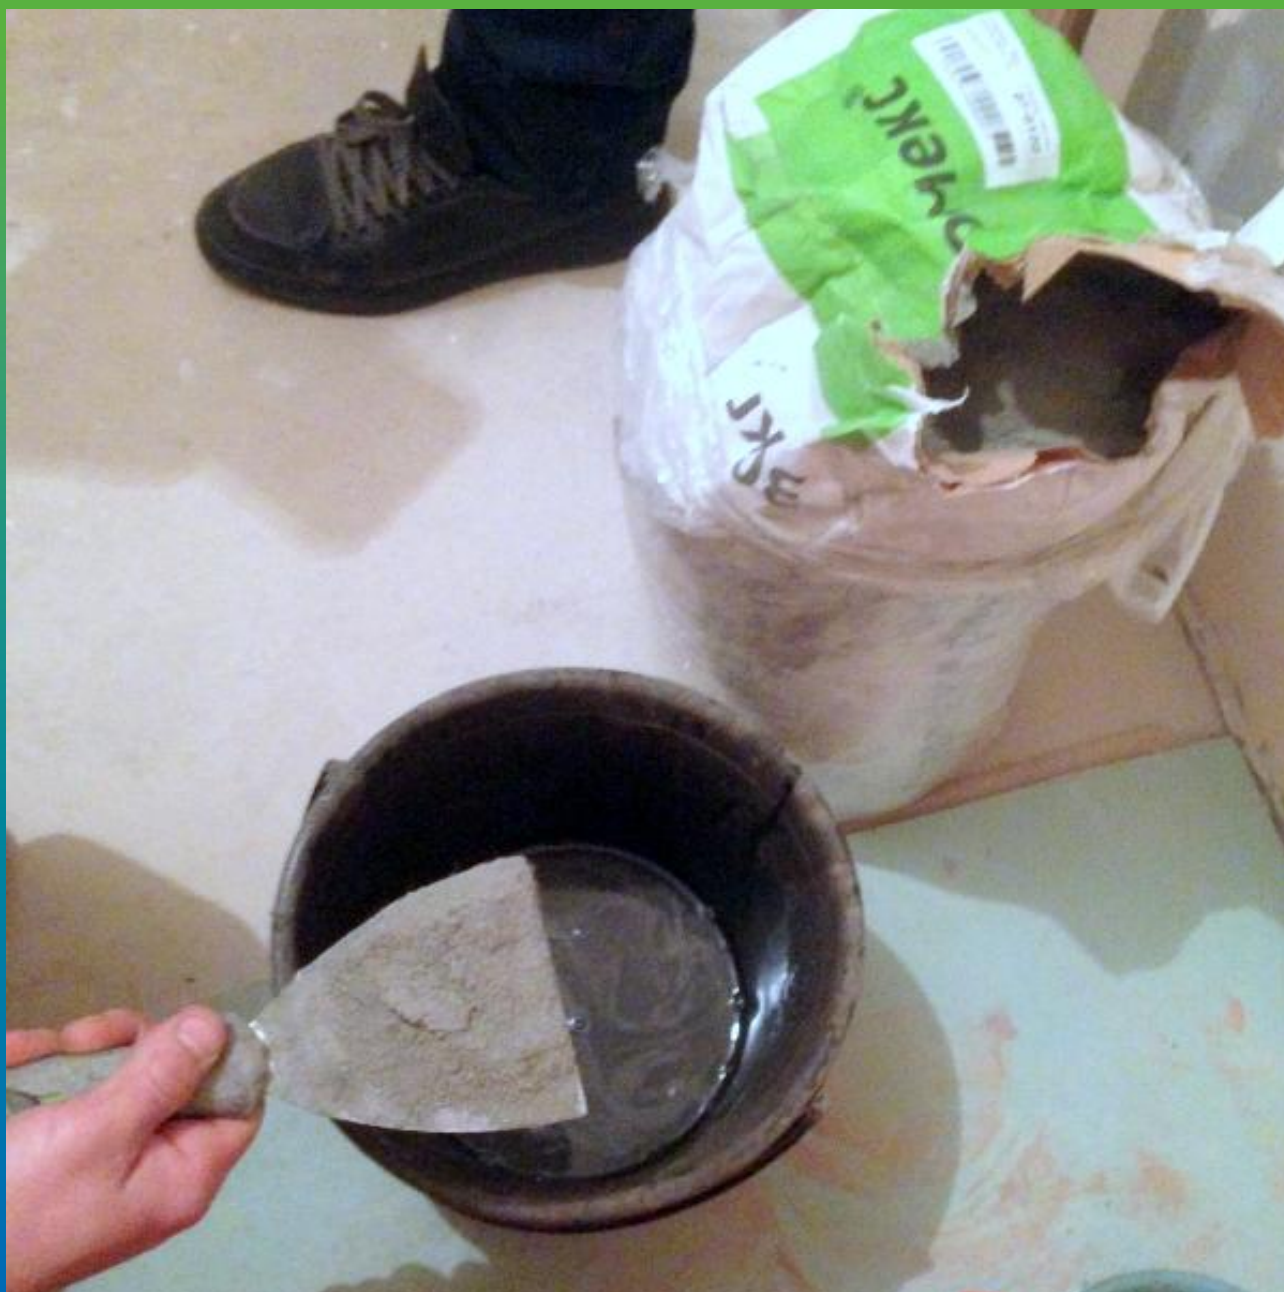
Приготовление грунтовочного состава из Стармекс РМ3 + Вода доведенного до жидкой консистенции

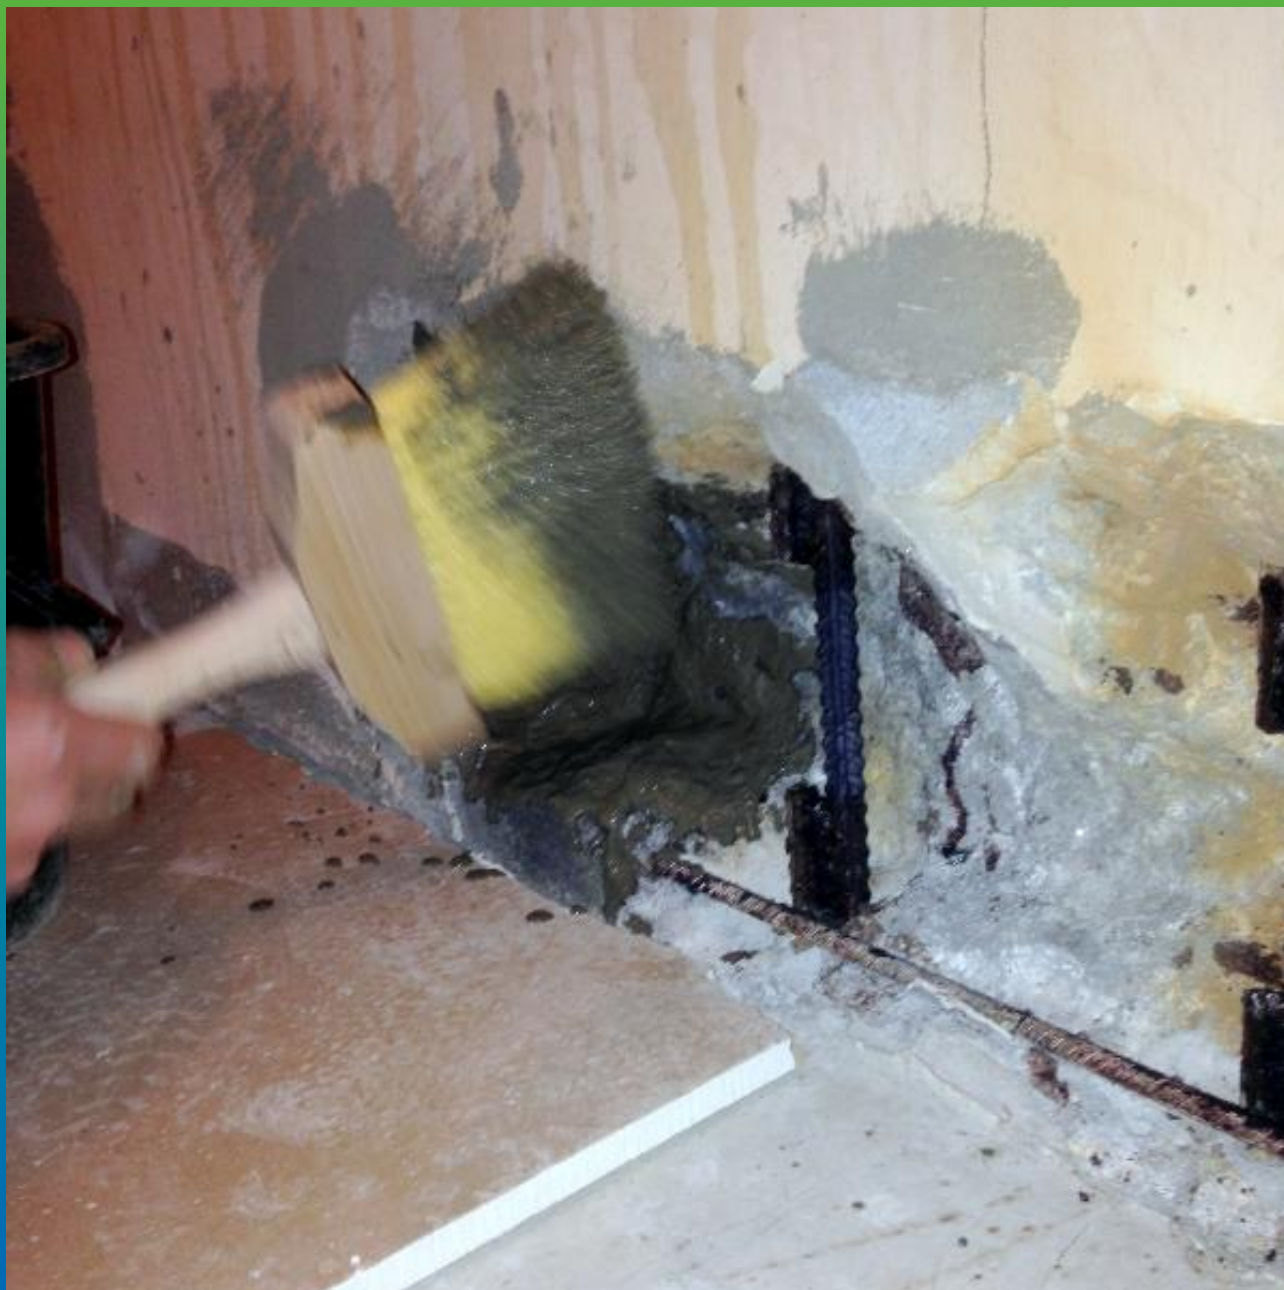
Грунтование подготовленного основания.

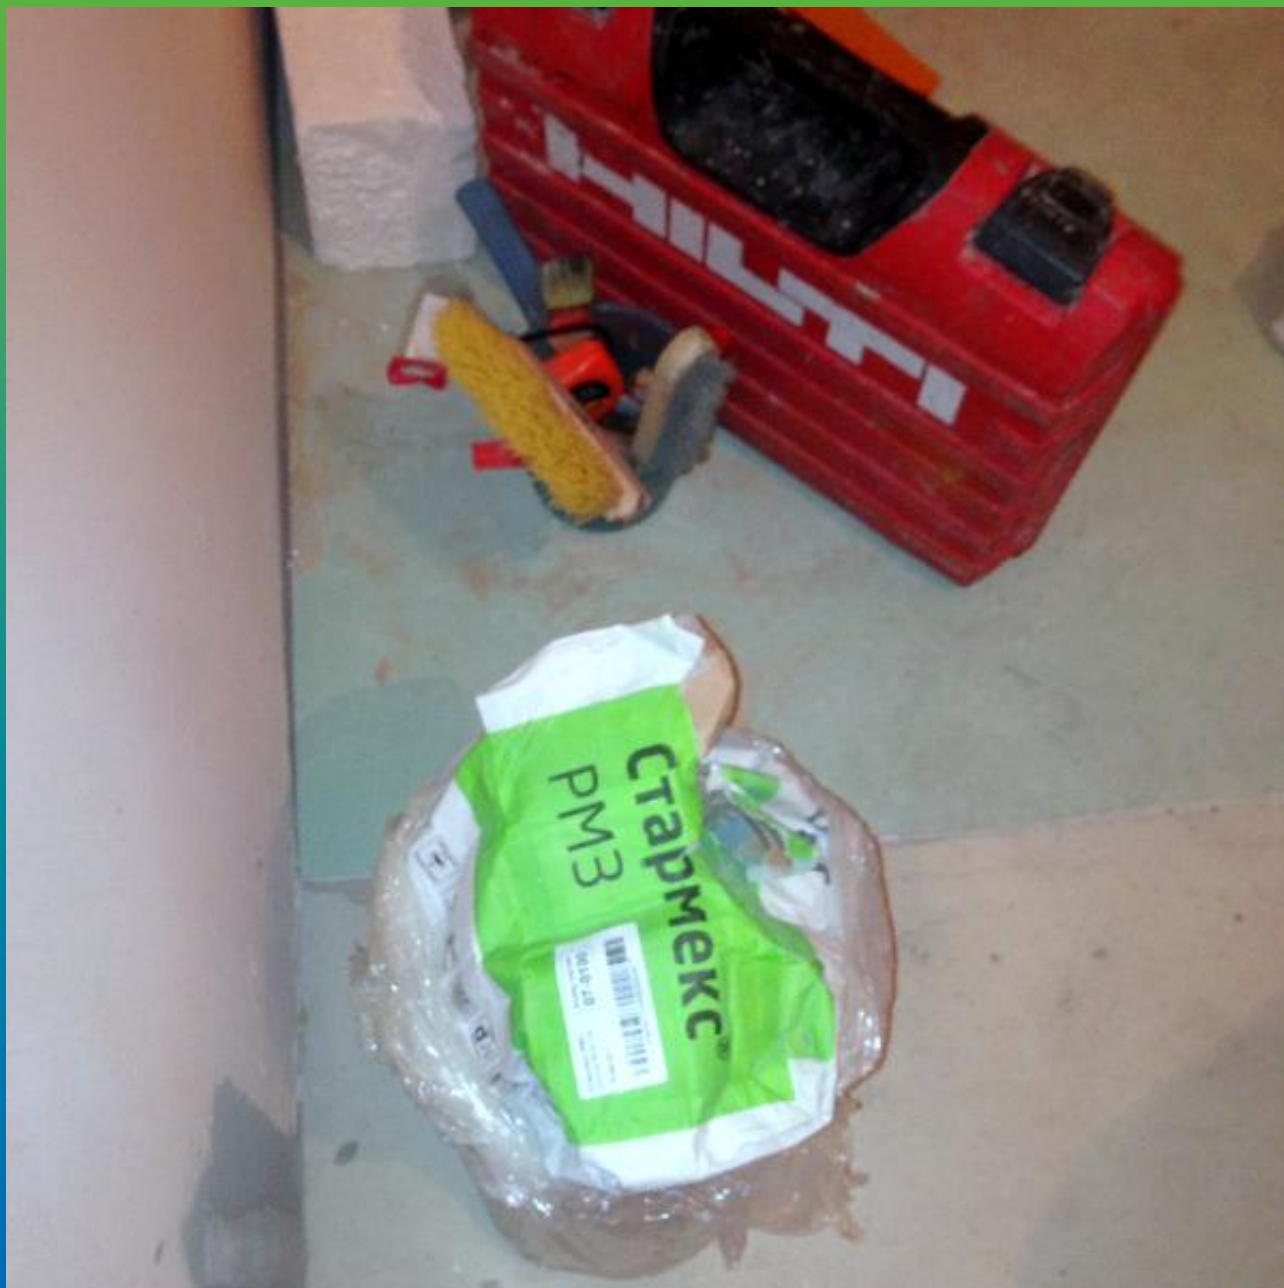
Стармекс PM3 на объекте

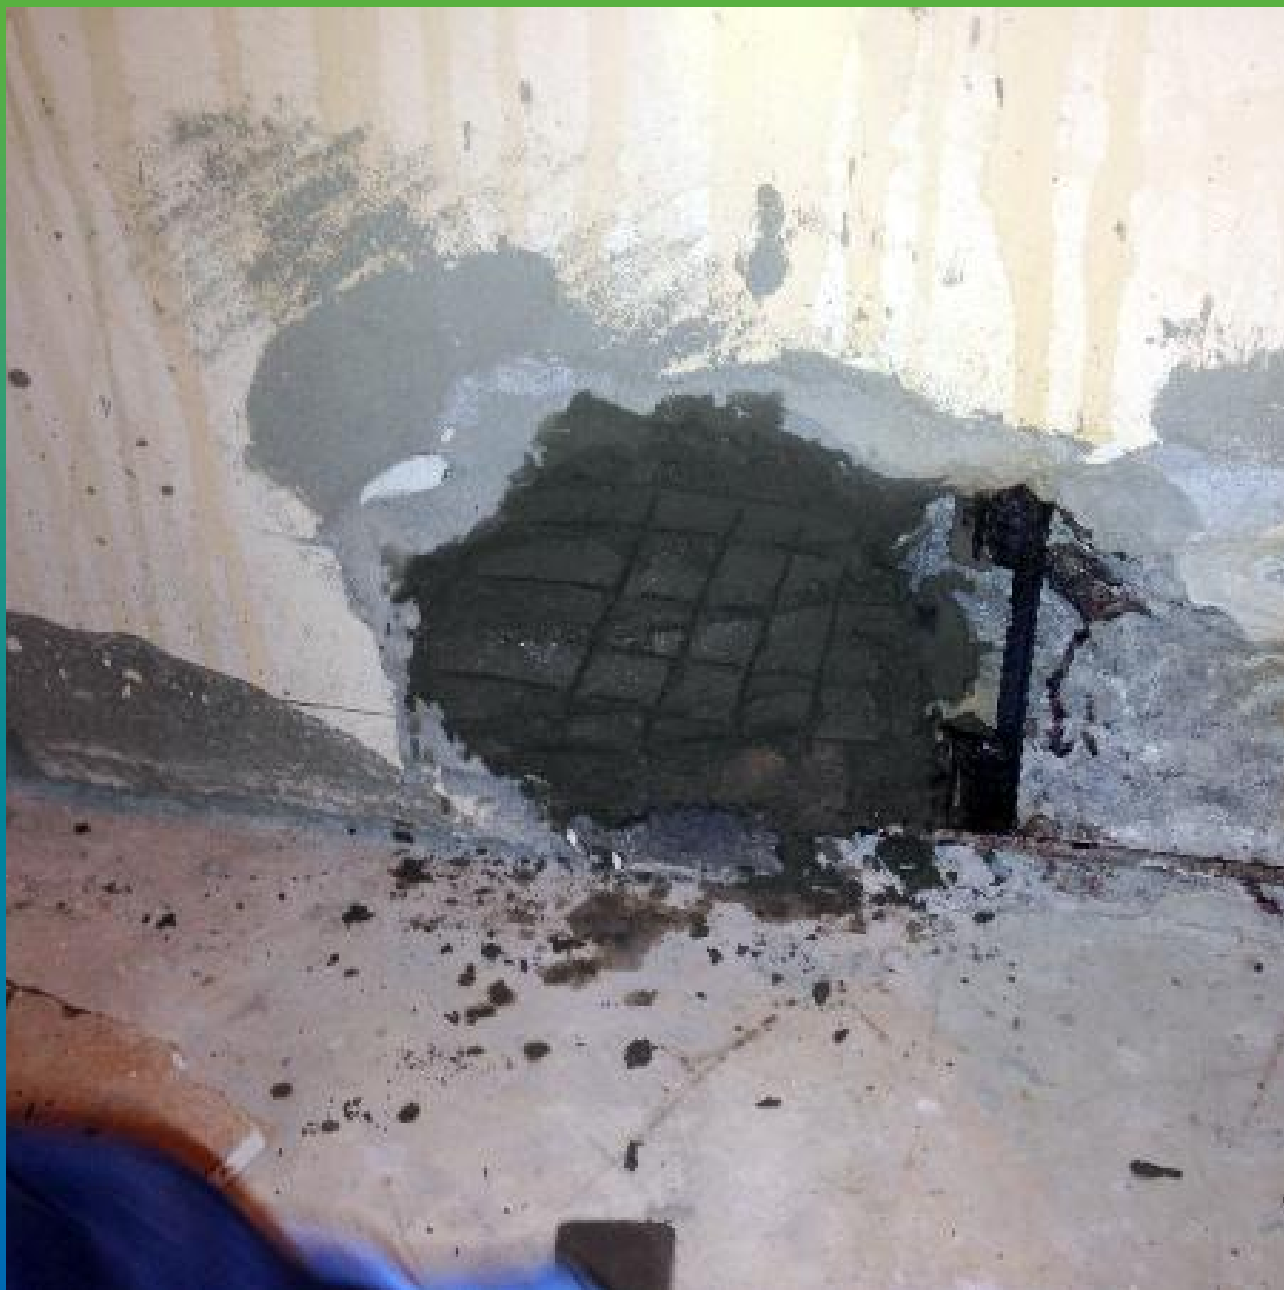
Процесс восстановления дефектного участка пилонa с насечками для последующего слоя.

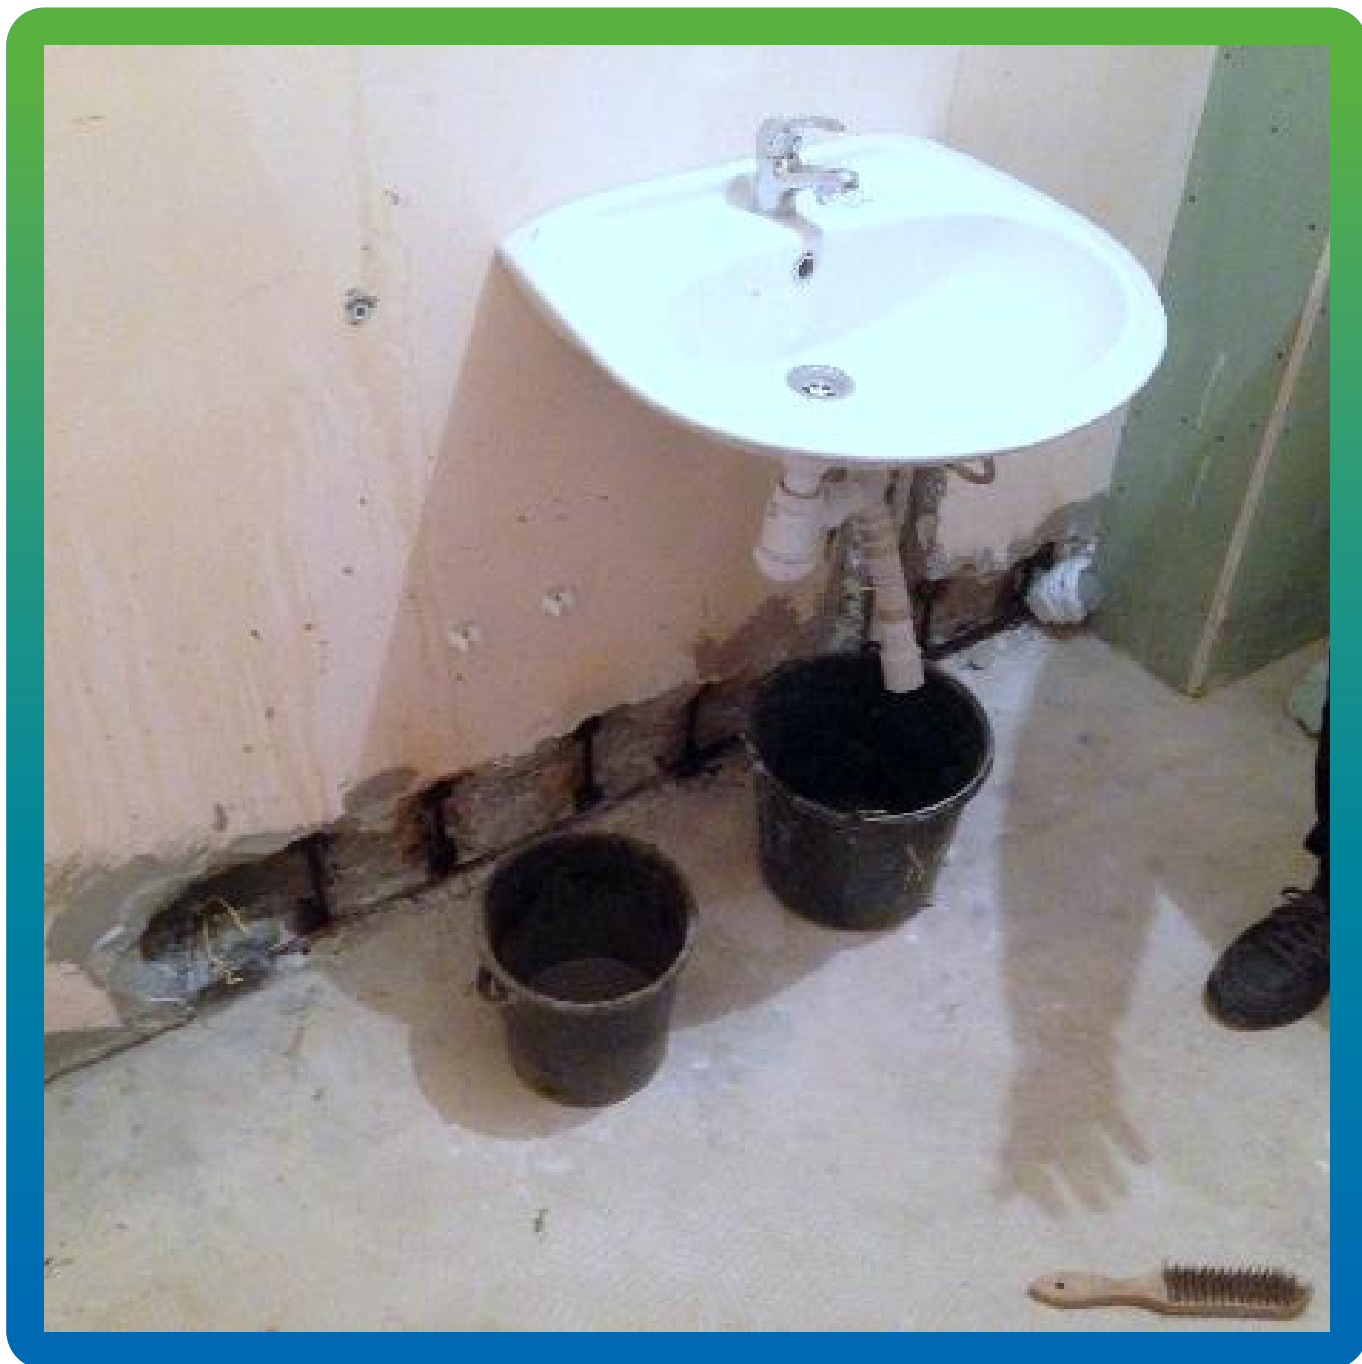
Поврежденный участок несущего пилона. Общий вид
