Картотека выполненных объектов

СОШ № 30 КОРПУС 2

Усиление несущей конструкции

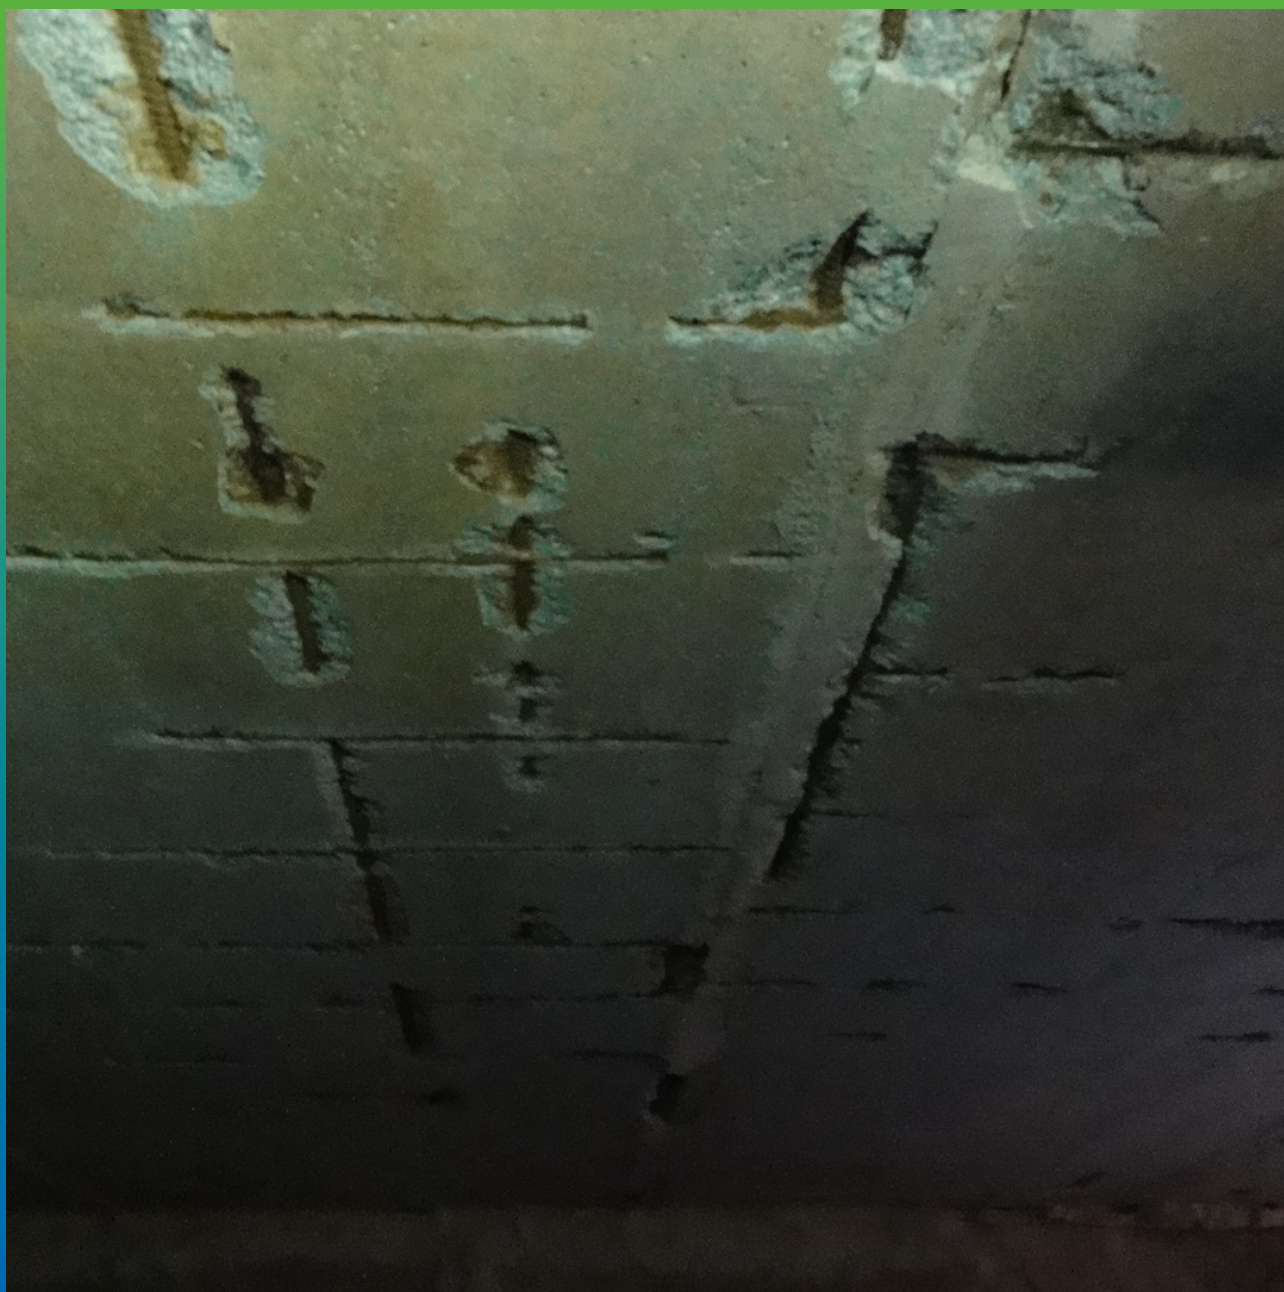
Дефекты в плитах перекрытия

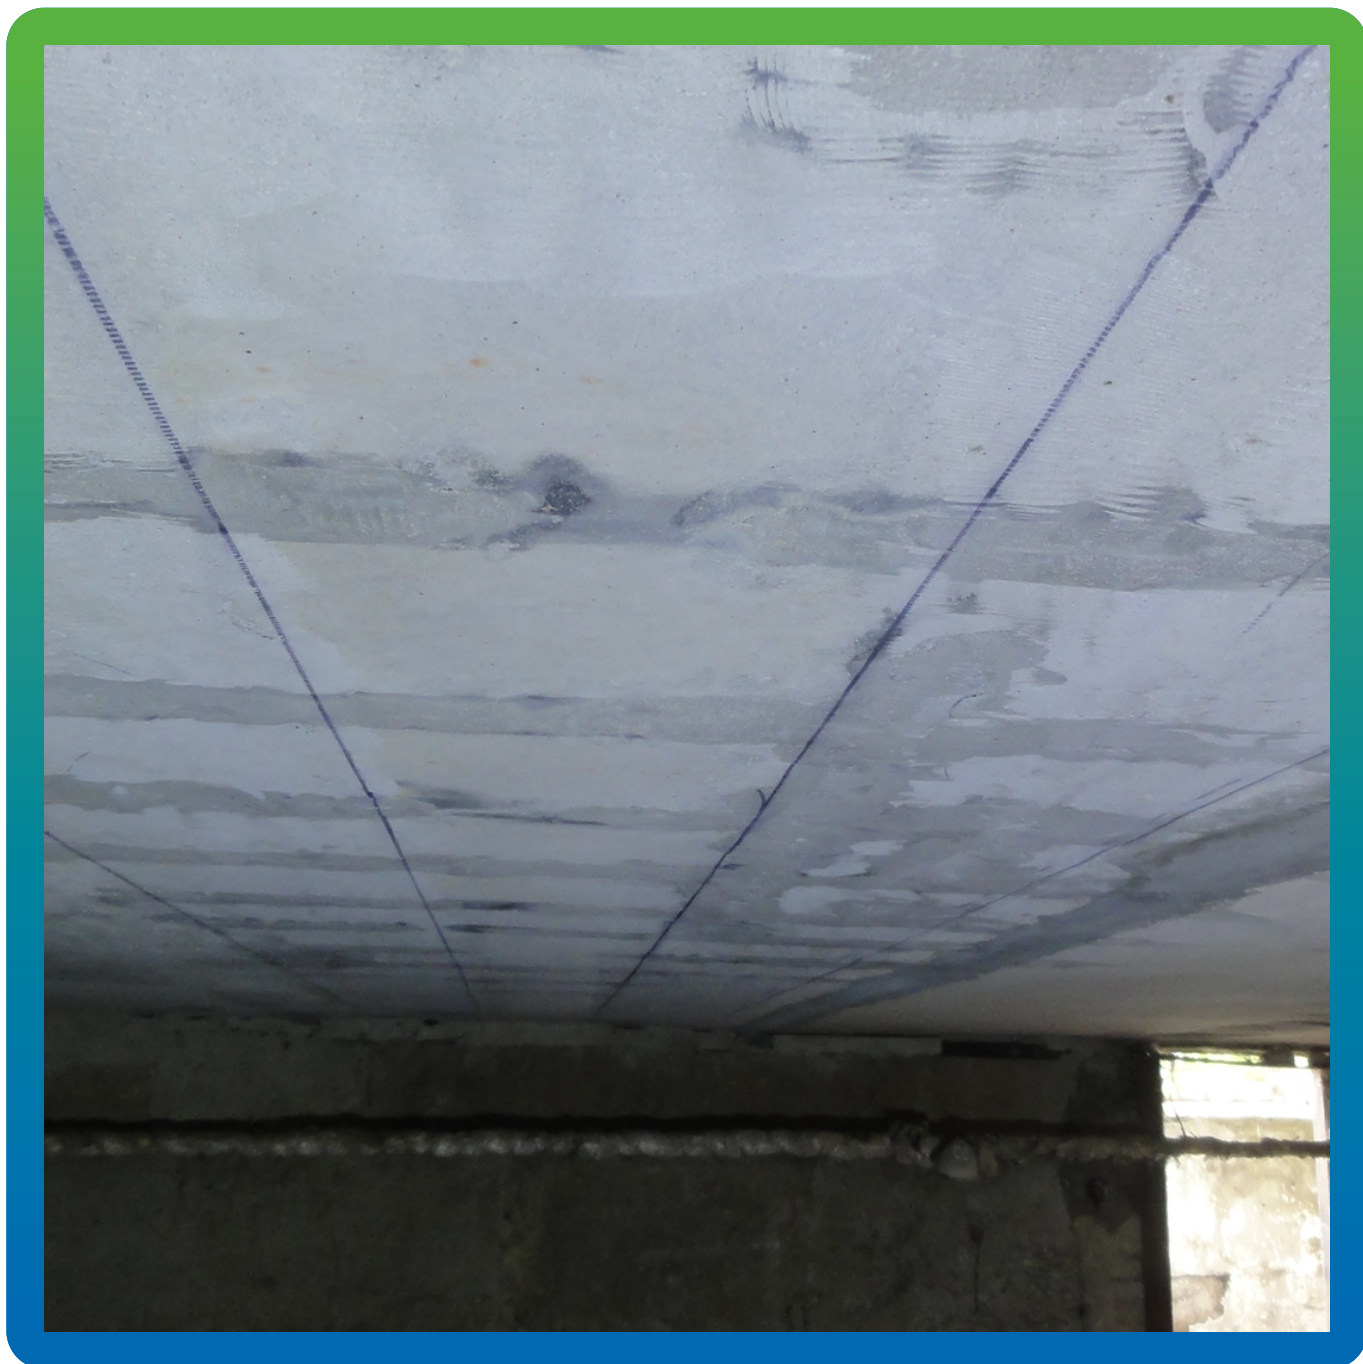
Вид отремонтированных плит перекрытия

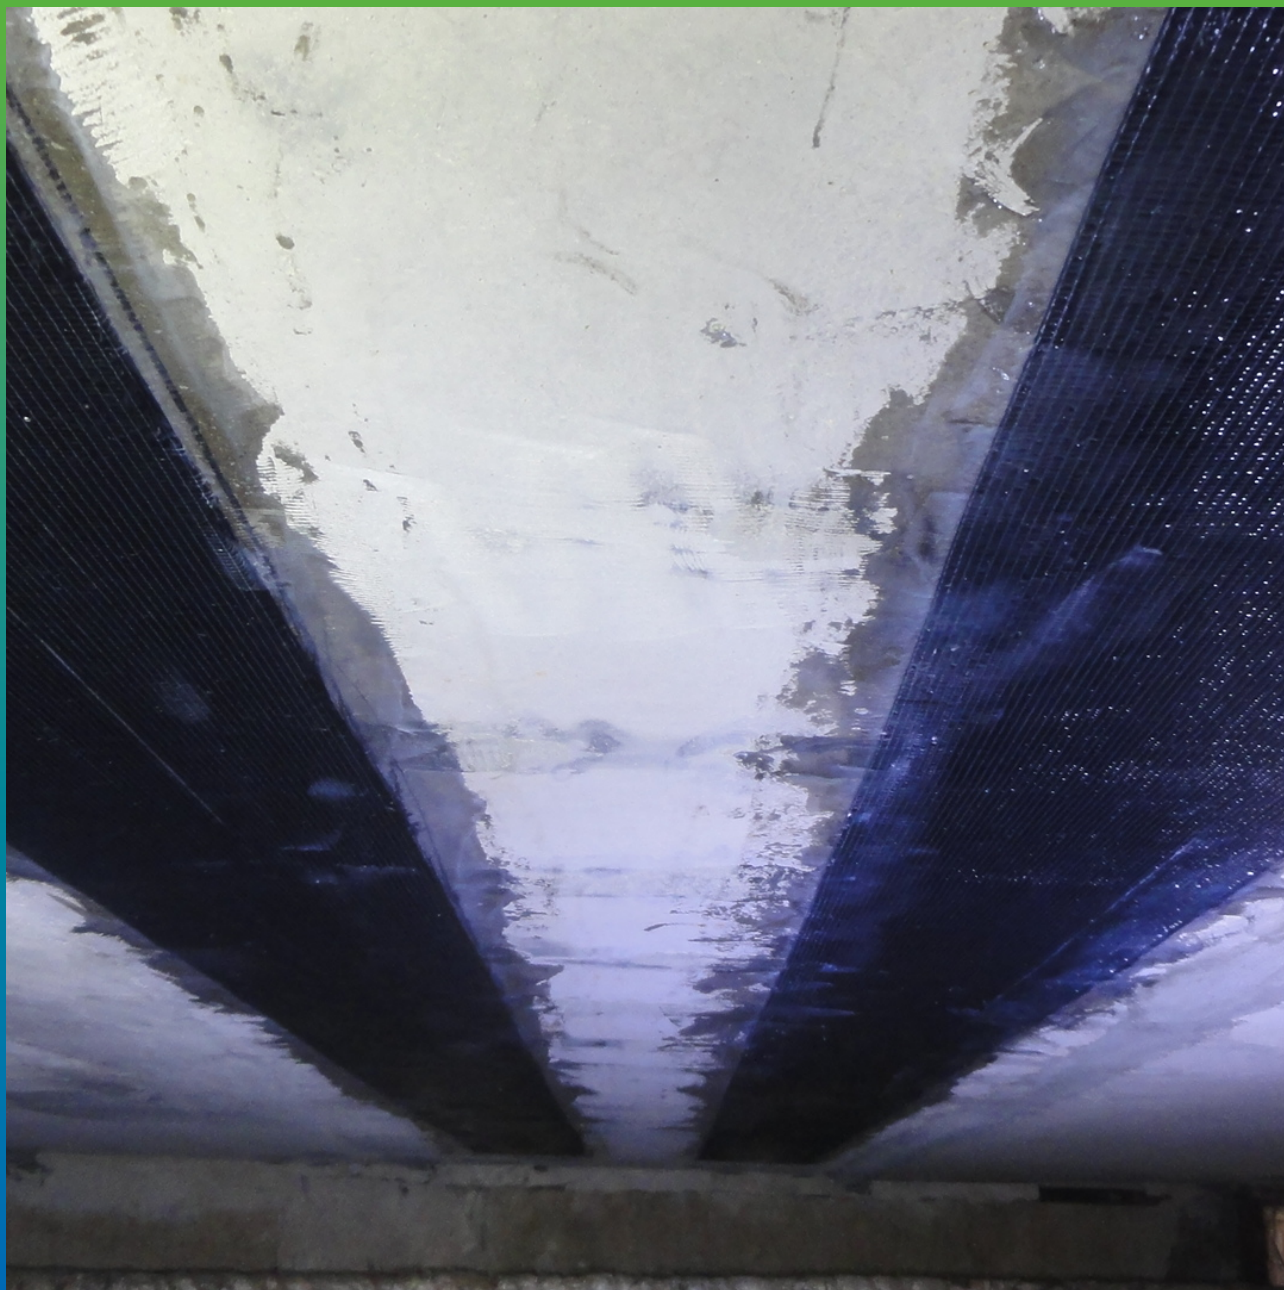
Финальный вид усиленного участка
