Картотека выполненных объектов

СОШ № 30

Ремонт и восстановление подземной части

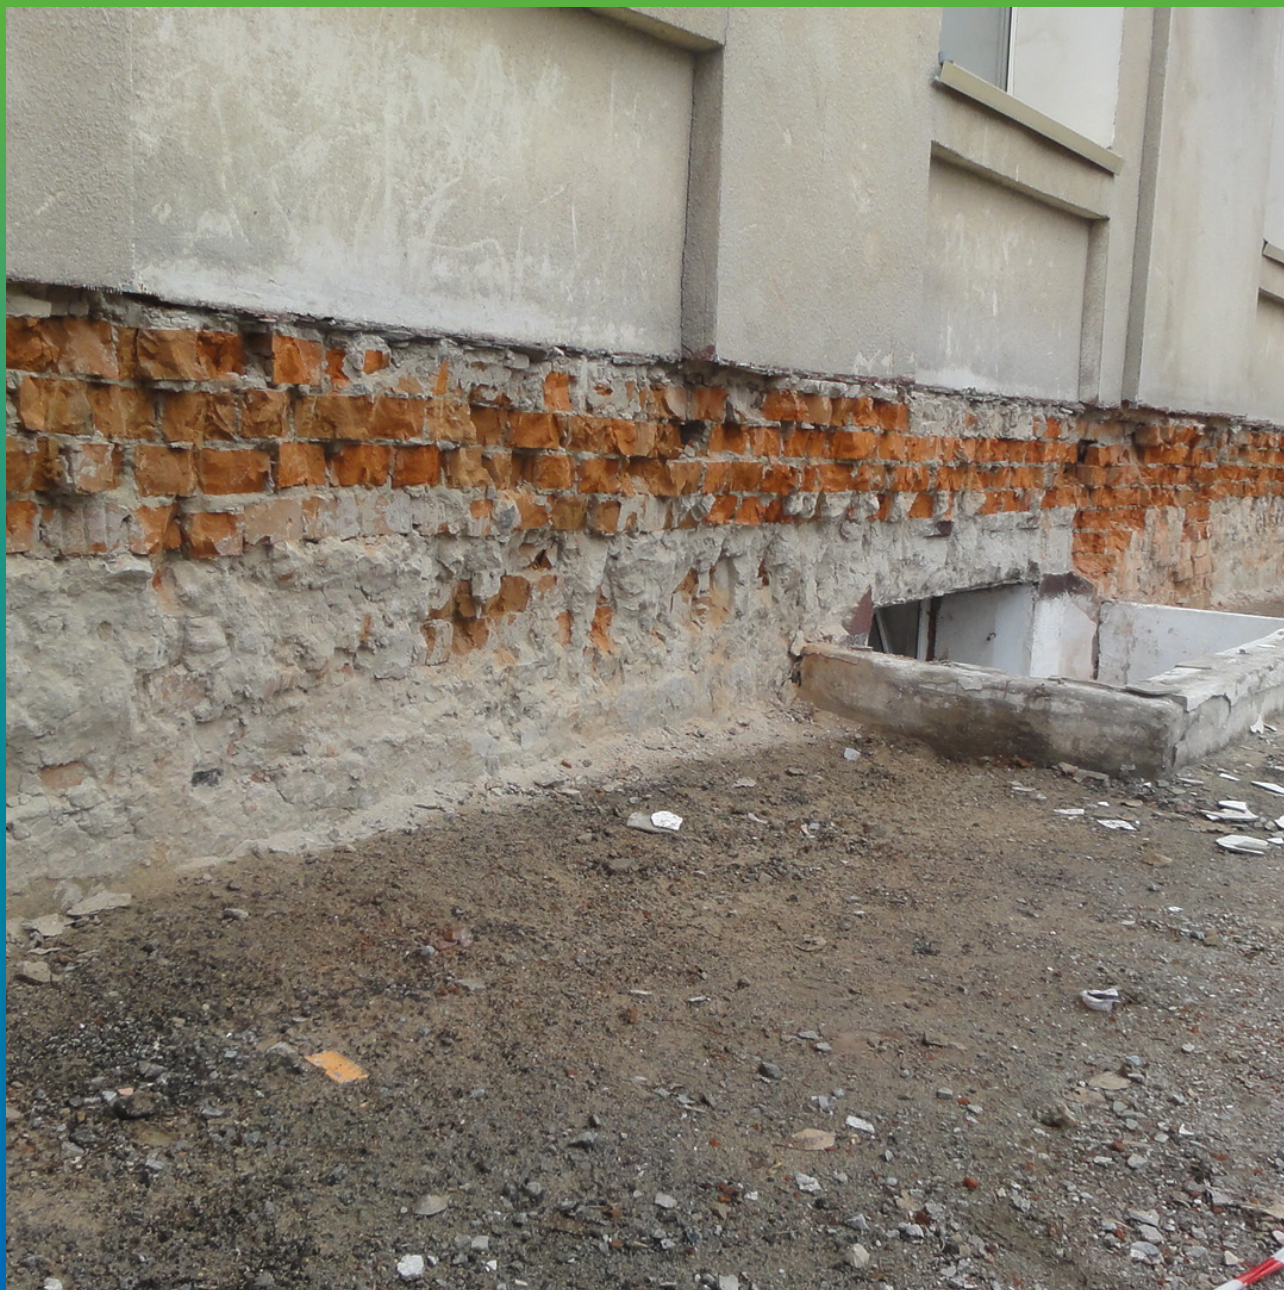
Первоначальный вид цокольной части

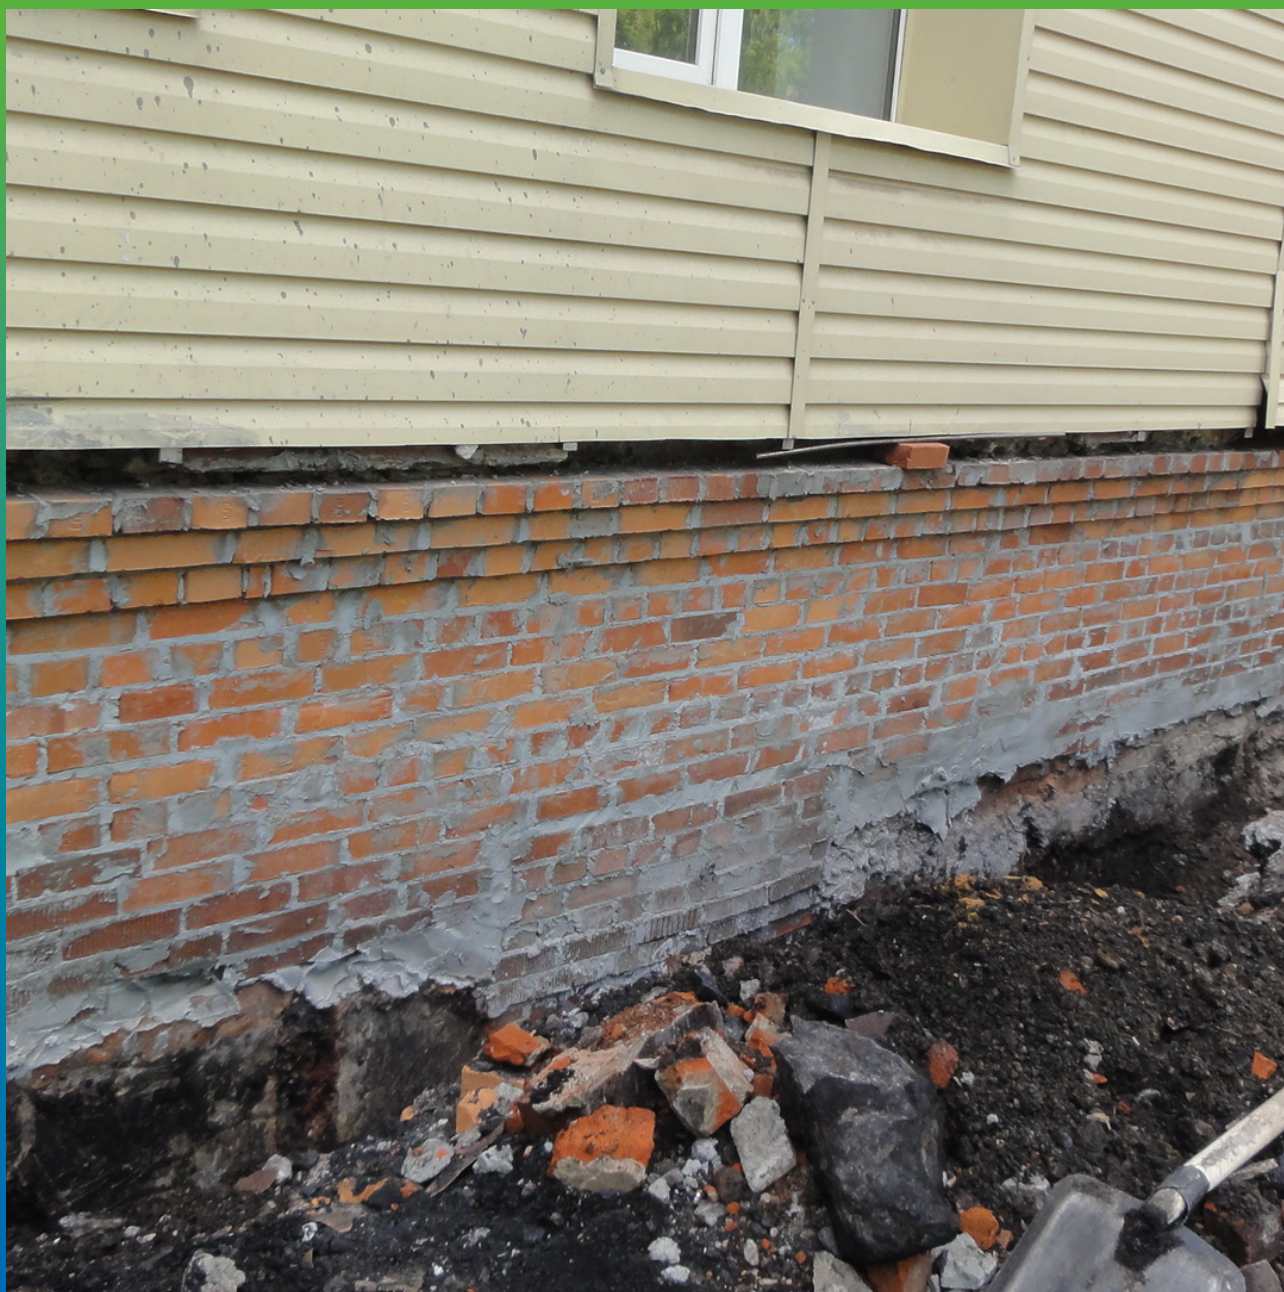
Вид отремонтированной кладки цоколя

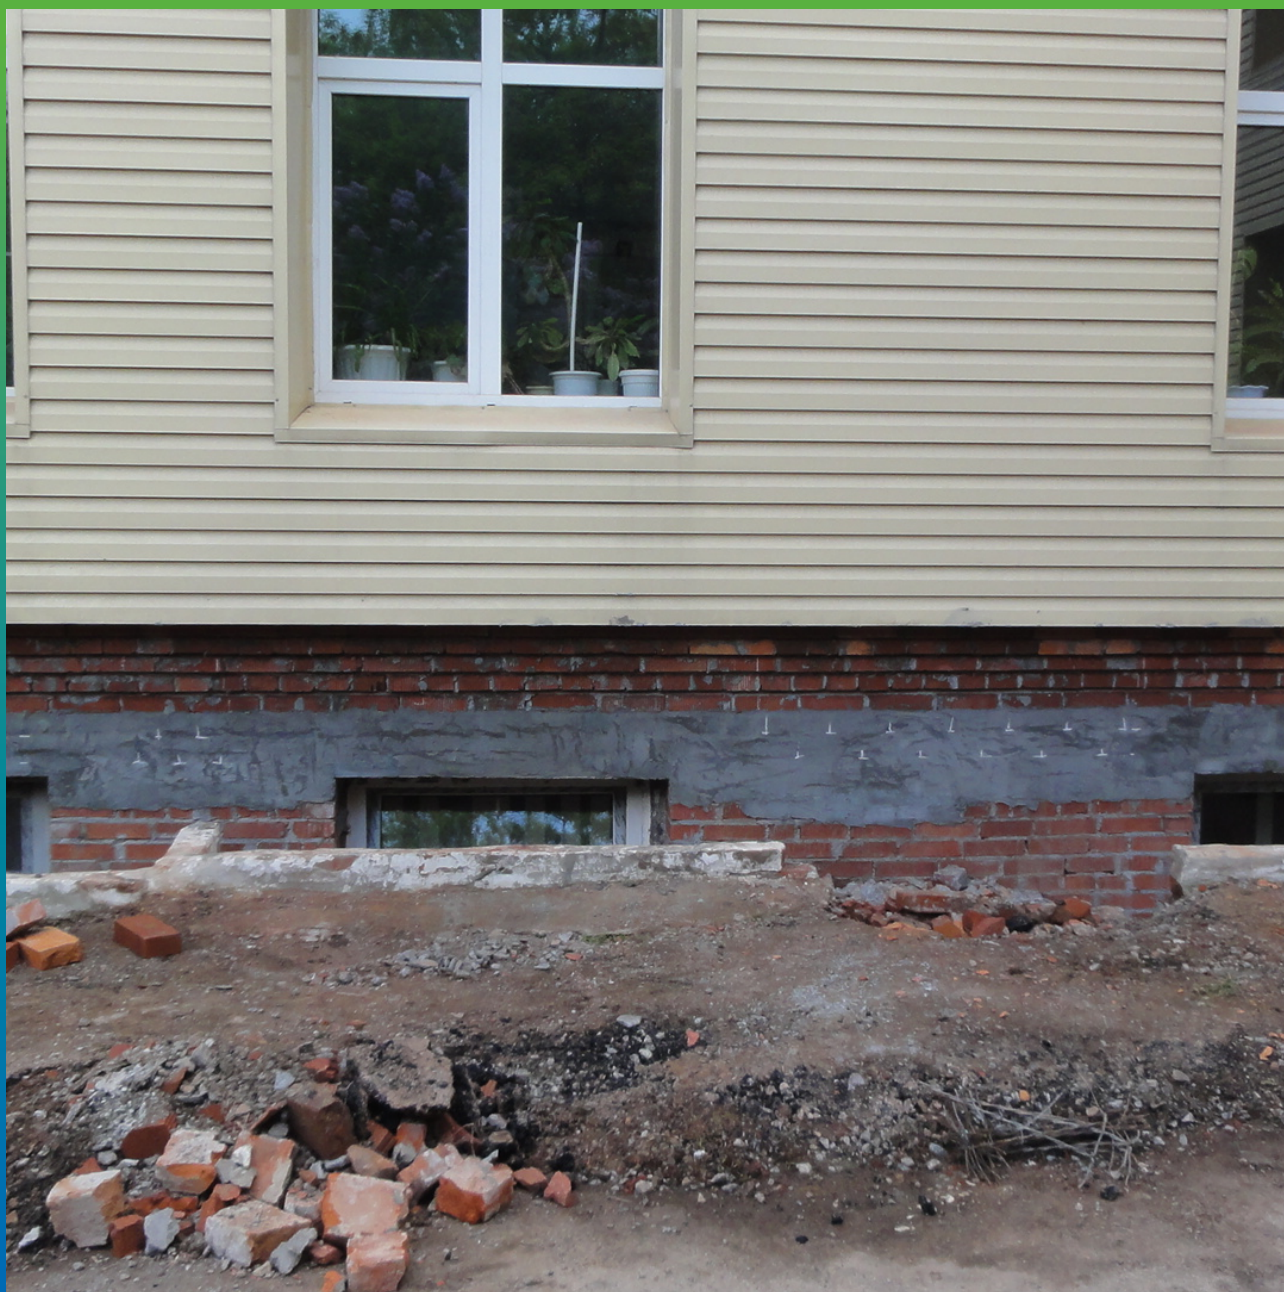
Разметка под устройство шпуров, кирпич оштукатурен с помощью Стармекс РМЗ

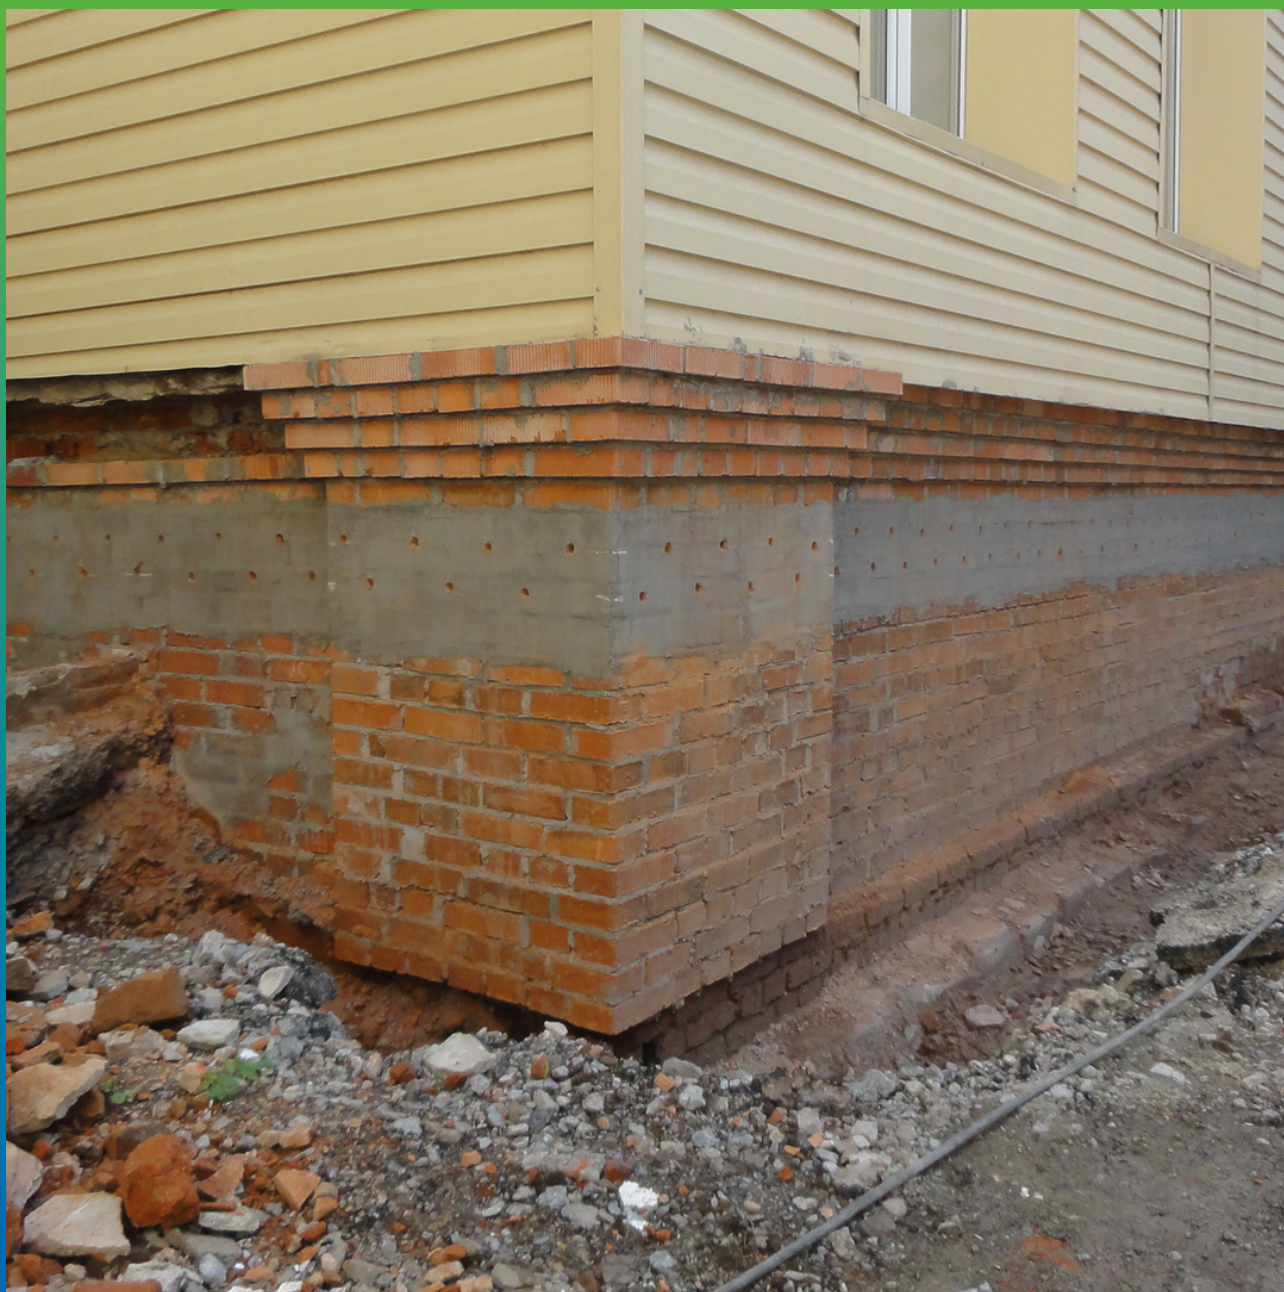
Вид готовых шпуров под инъектирование составом Маноцем Гроут

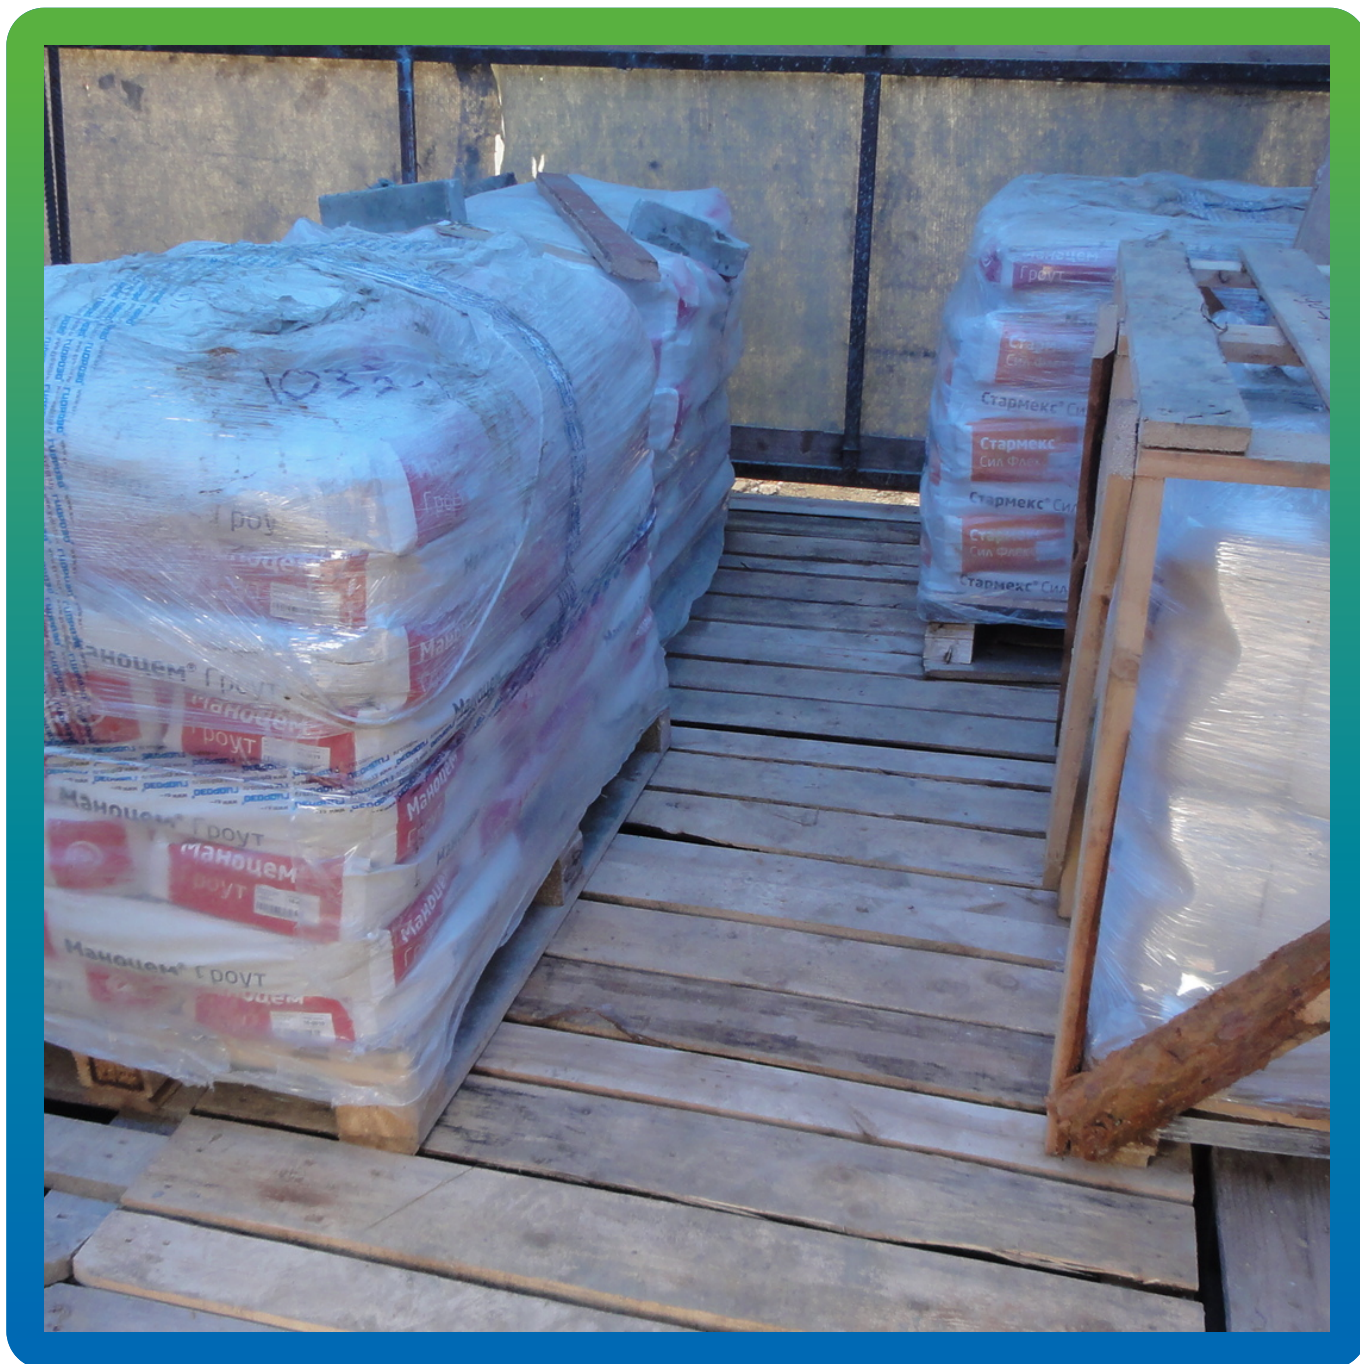
Материалы Гидрозо на объекте

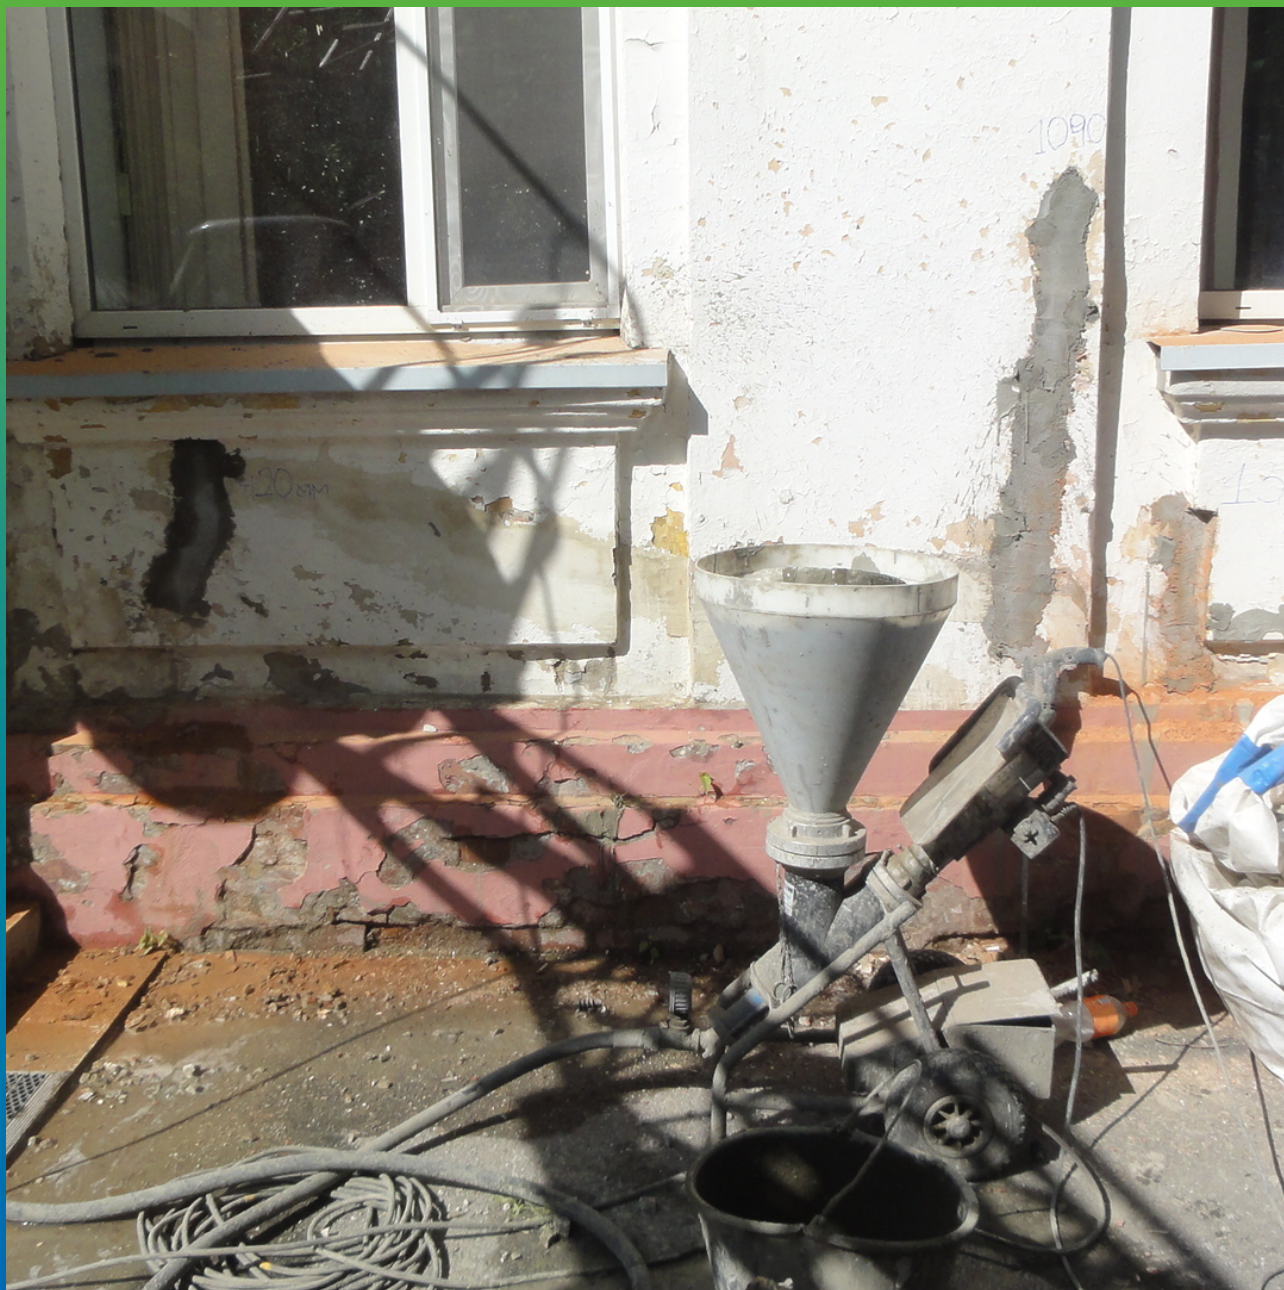
Инъекционный насос БМ6

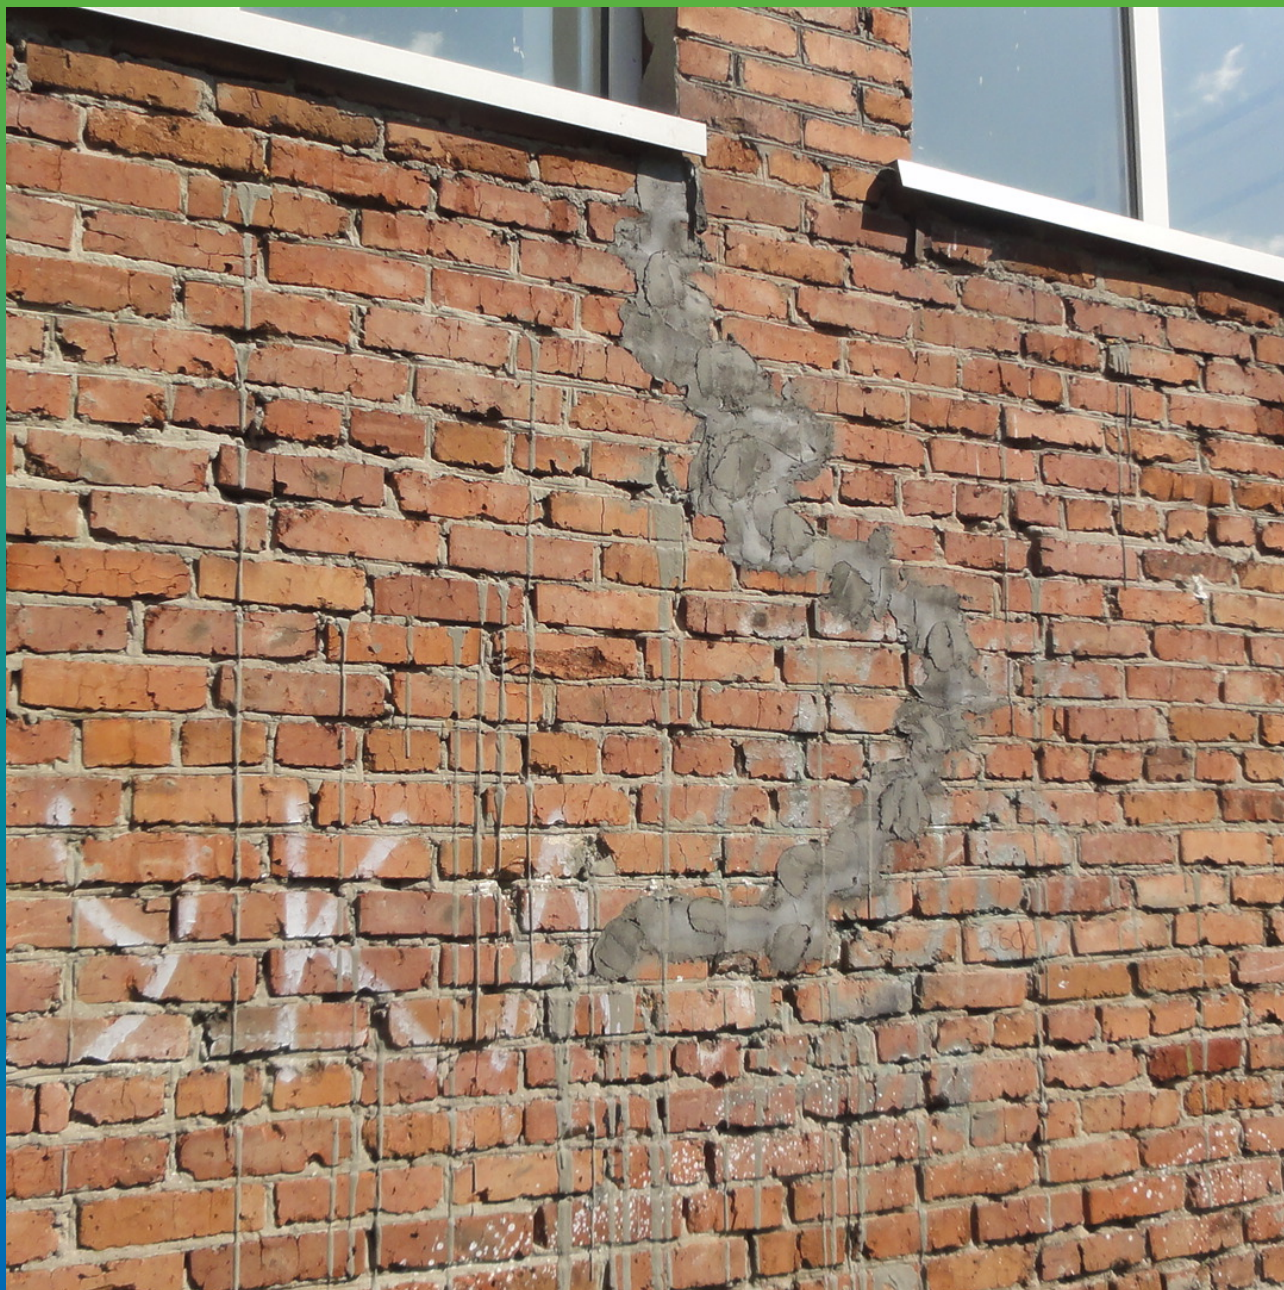
Вид кирпичной кладки после инъектирования трещин

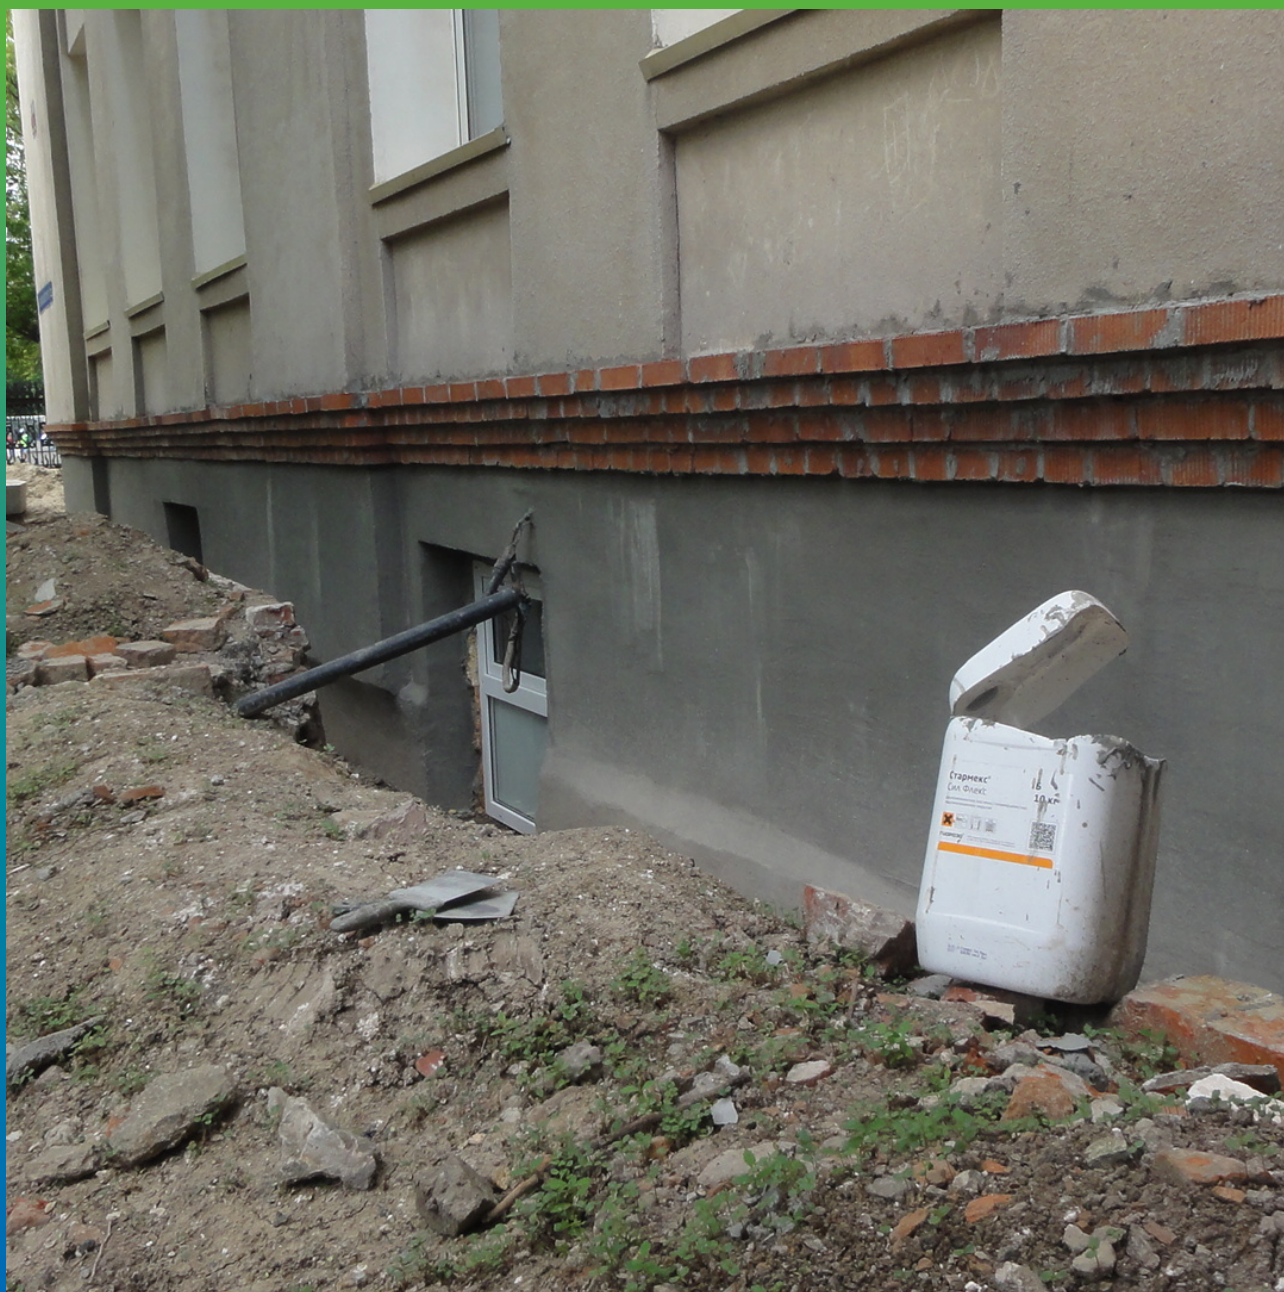
Финальный вид. Цокольная часть обработана эластичным гидроизоляционным составом Стармекс Сил Флекс
