Картотека выполненных объектов

KAZAN PALACE BY TASIGO

Усиление несущей конструкции

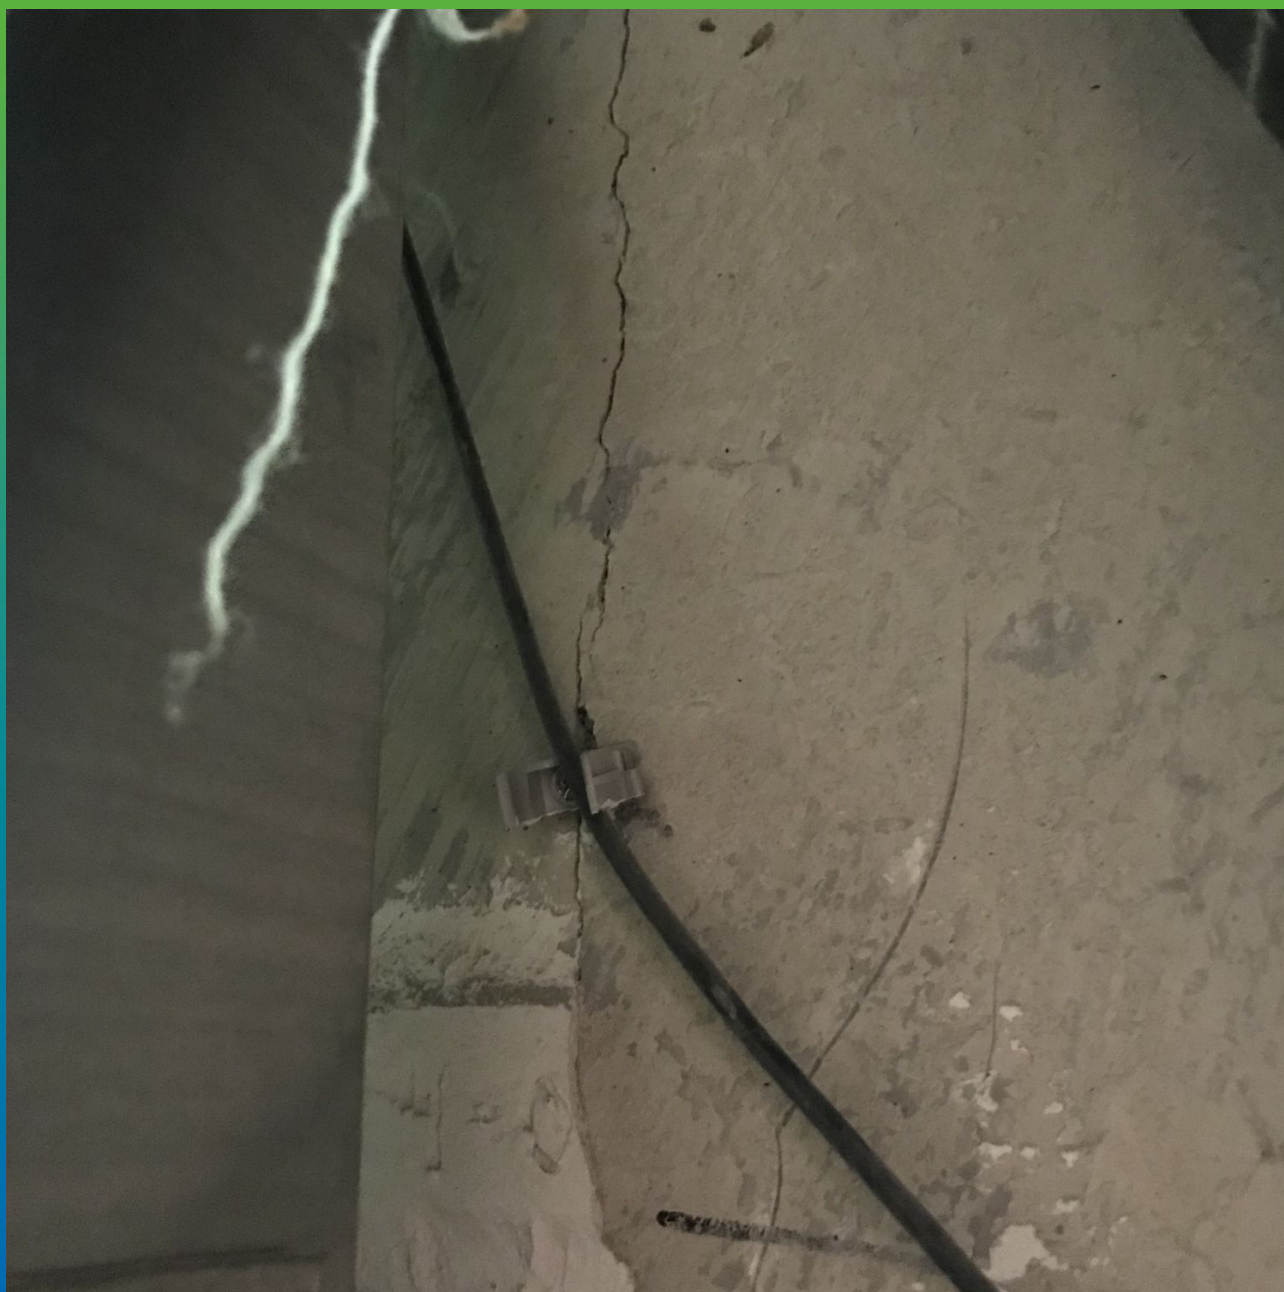
Дефекты в виде трещин, в стене и балке

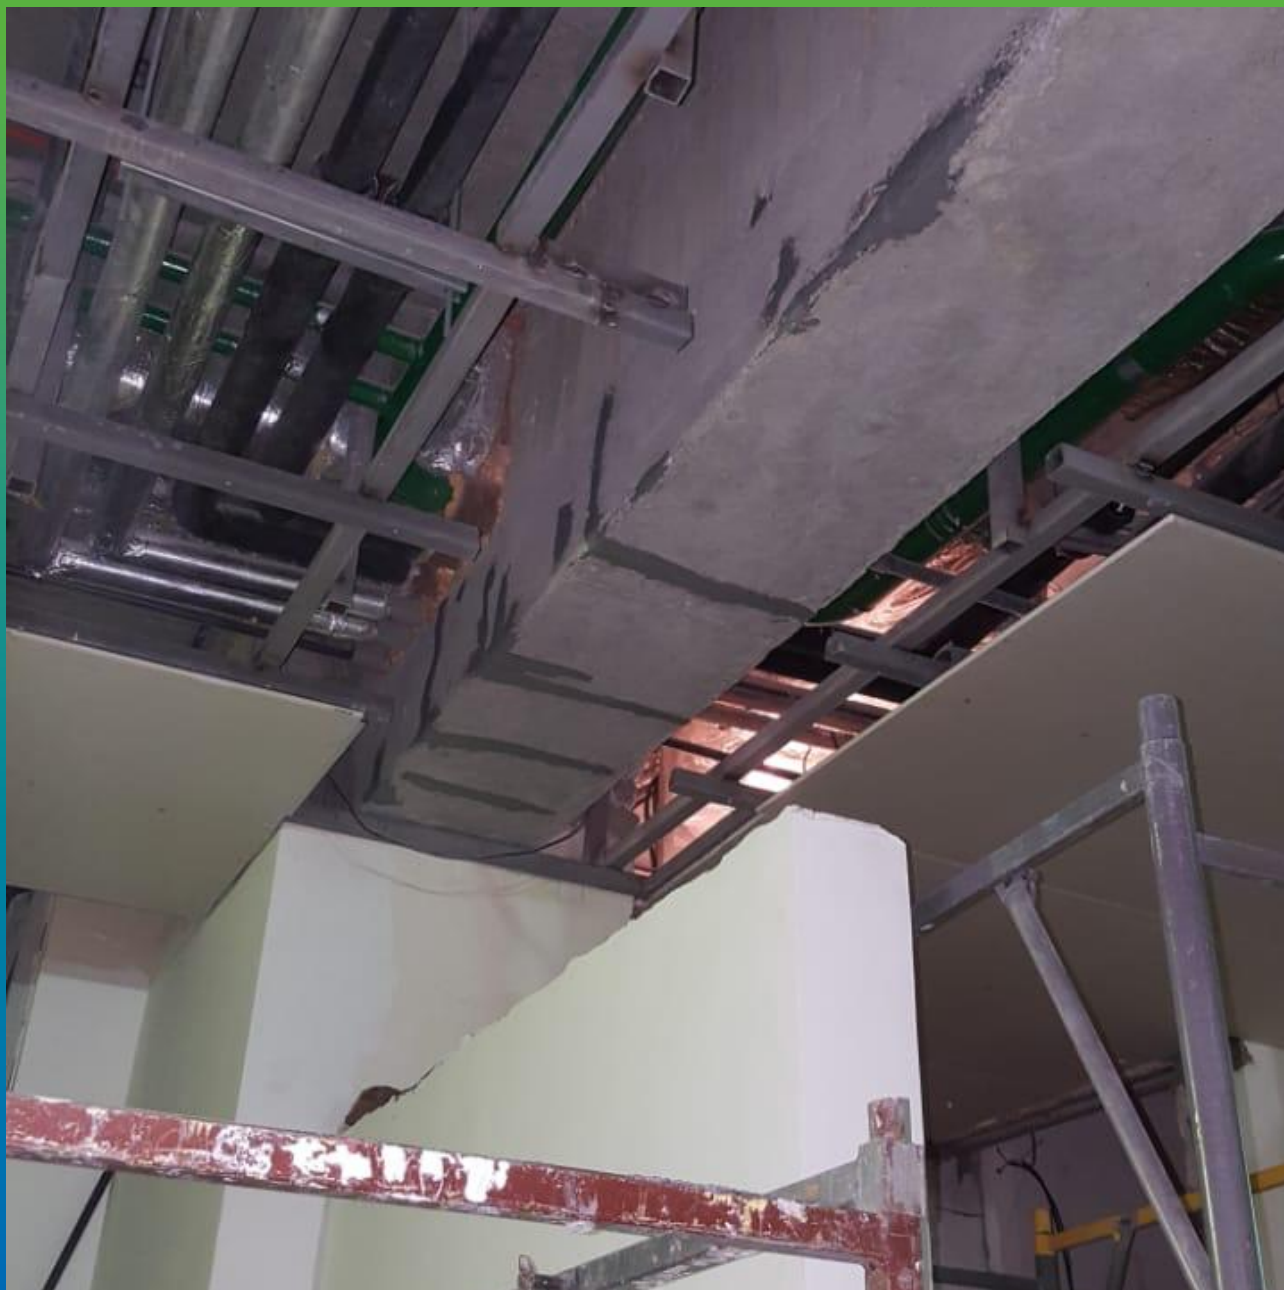
Поверхность, подготовленная под монтаж материала Армошел KB 500.
Трещины расшиты и зачеканены составом Манопокс 331

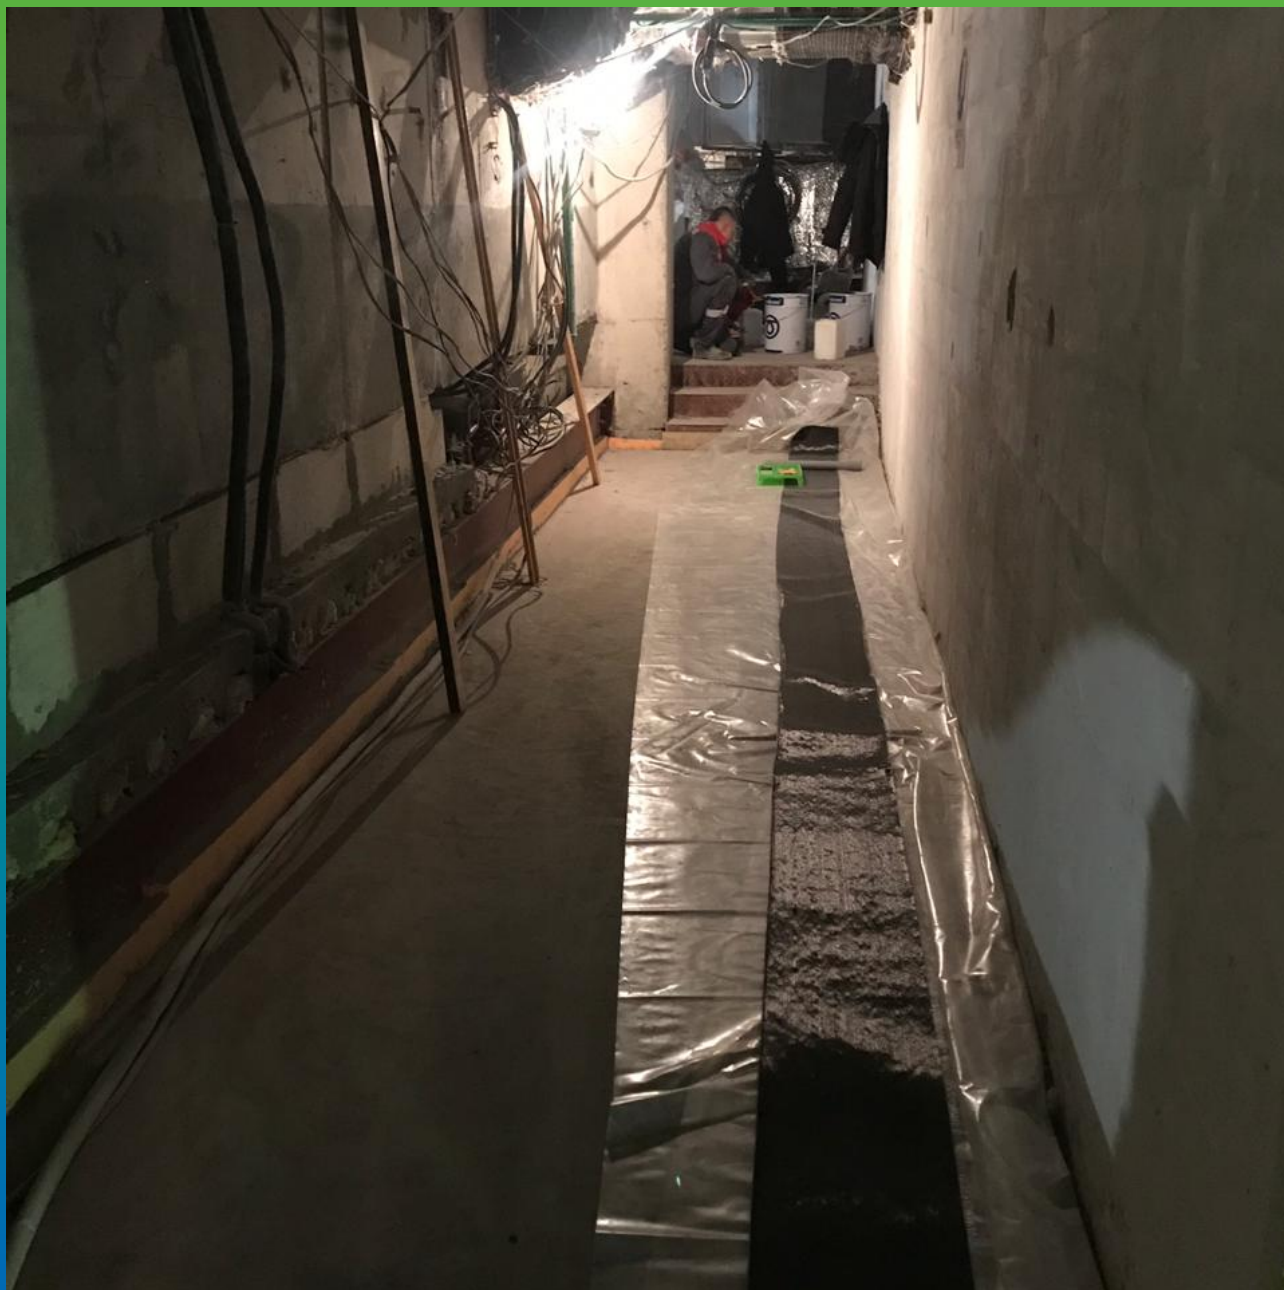
Раскладка холста

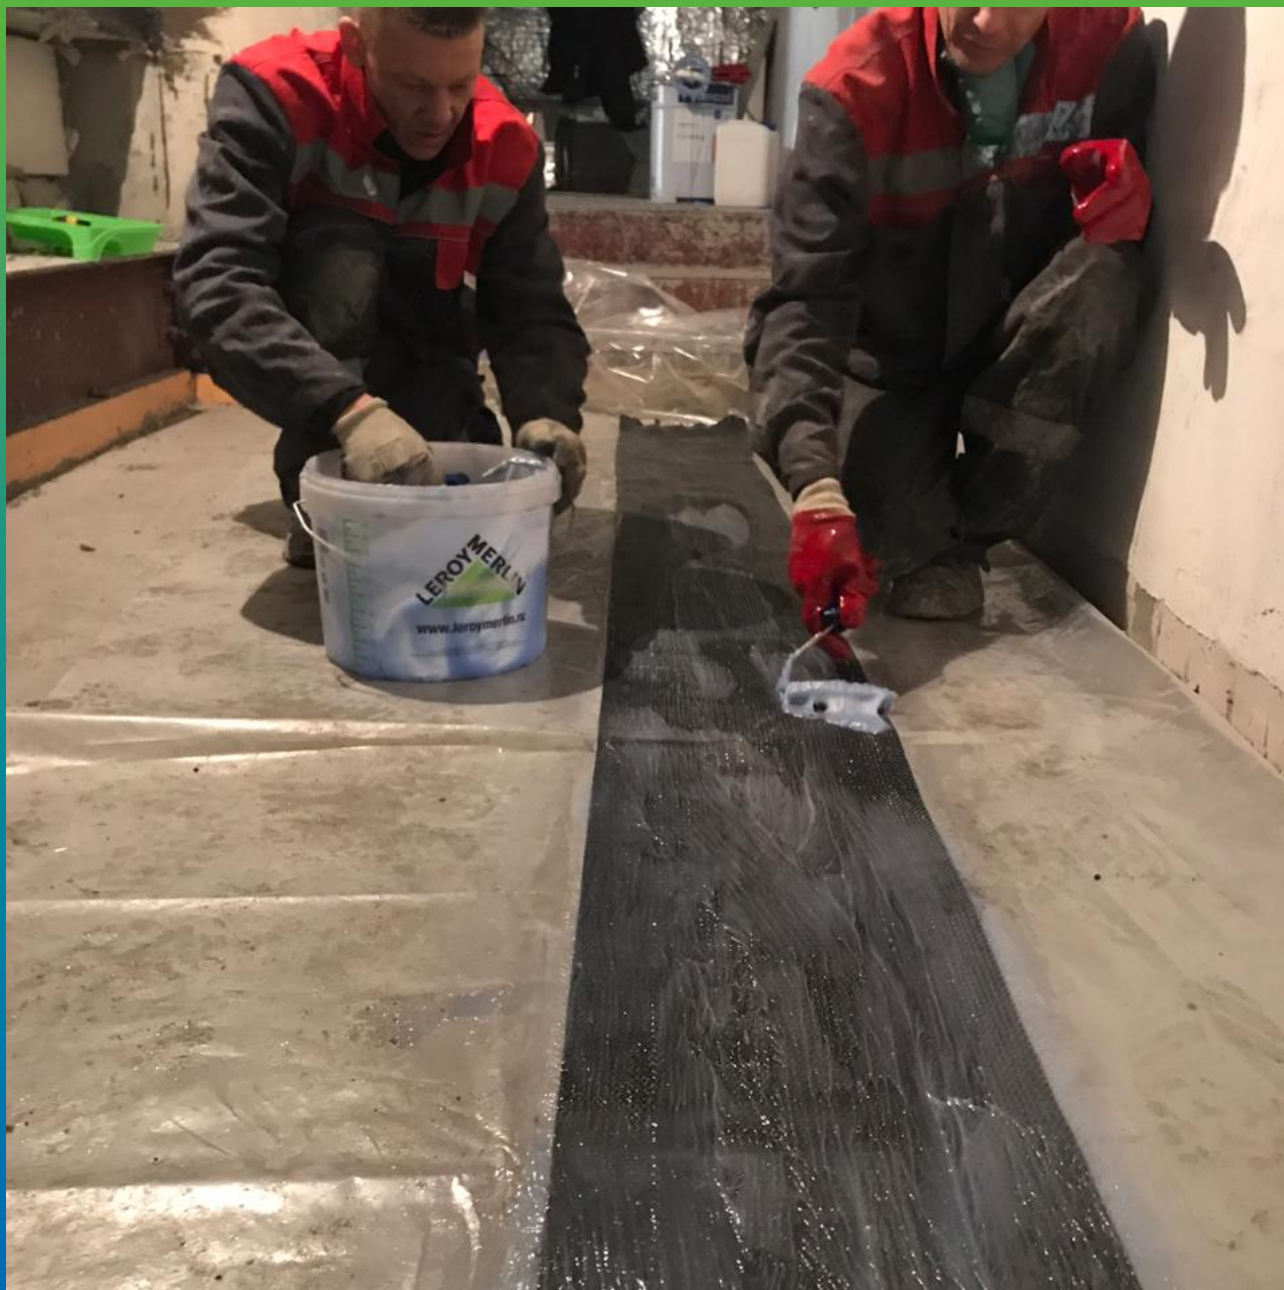
Пропитка холста Армошел KB 500 клеем Манопокс 372

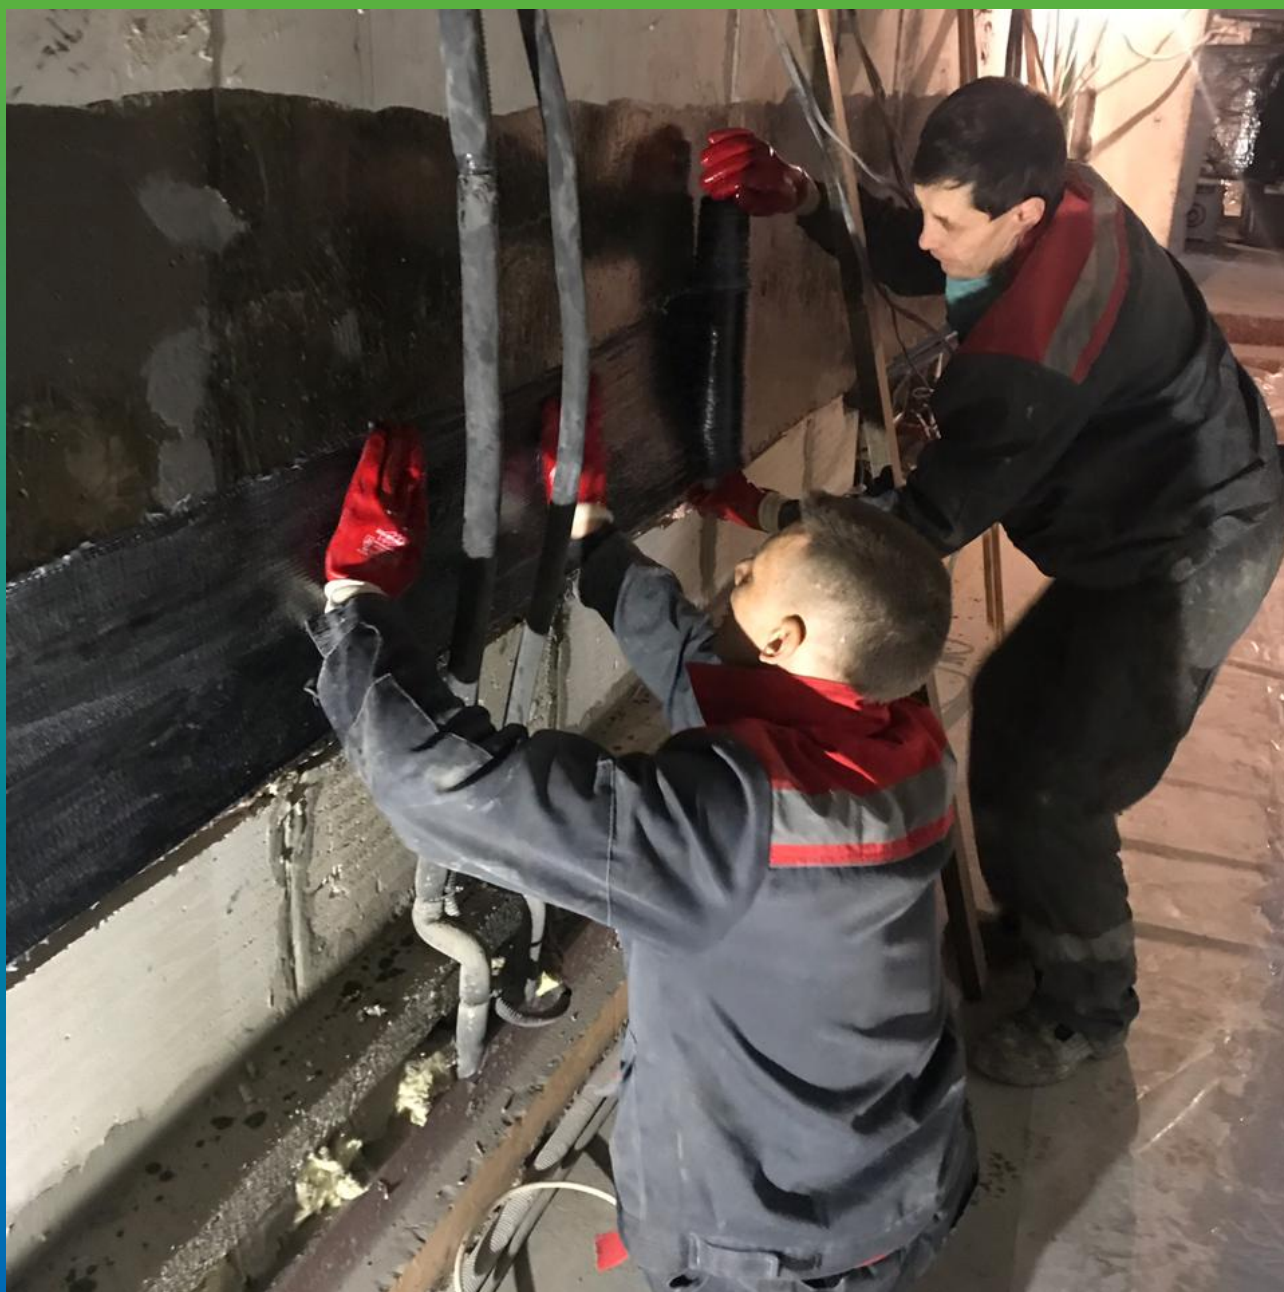
Монтаж холста Армошел KB 500 на стену

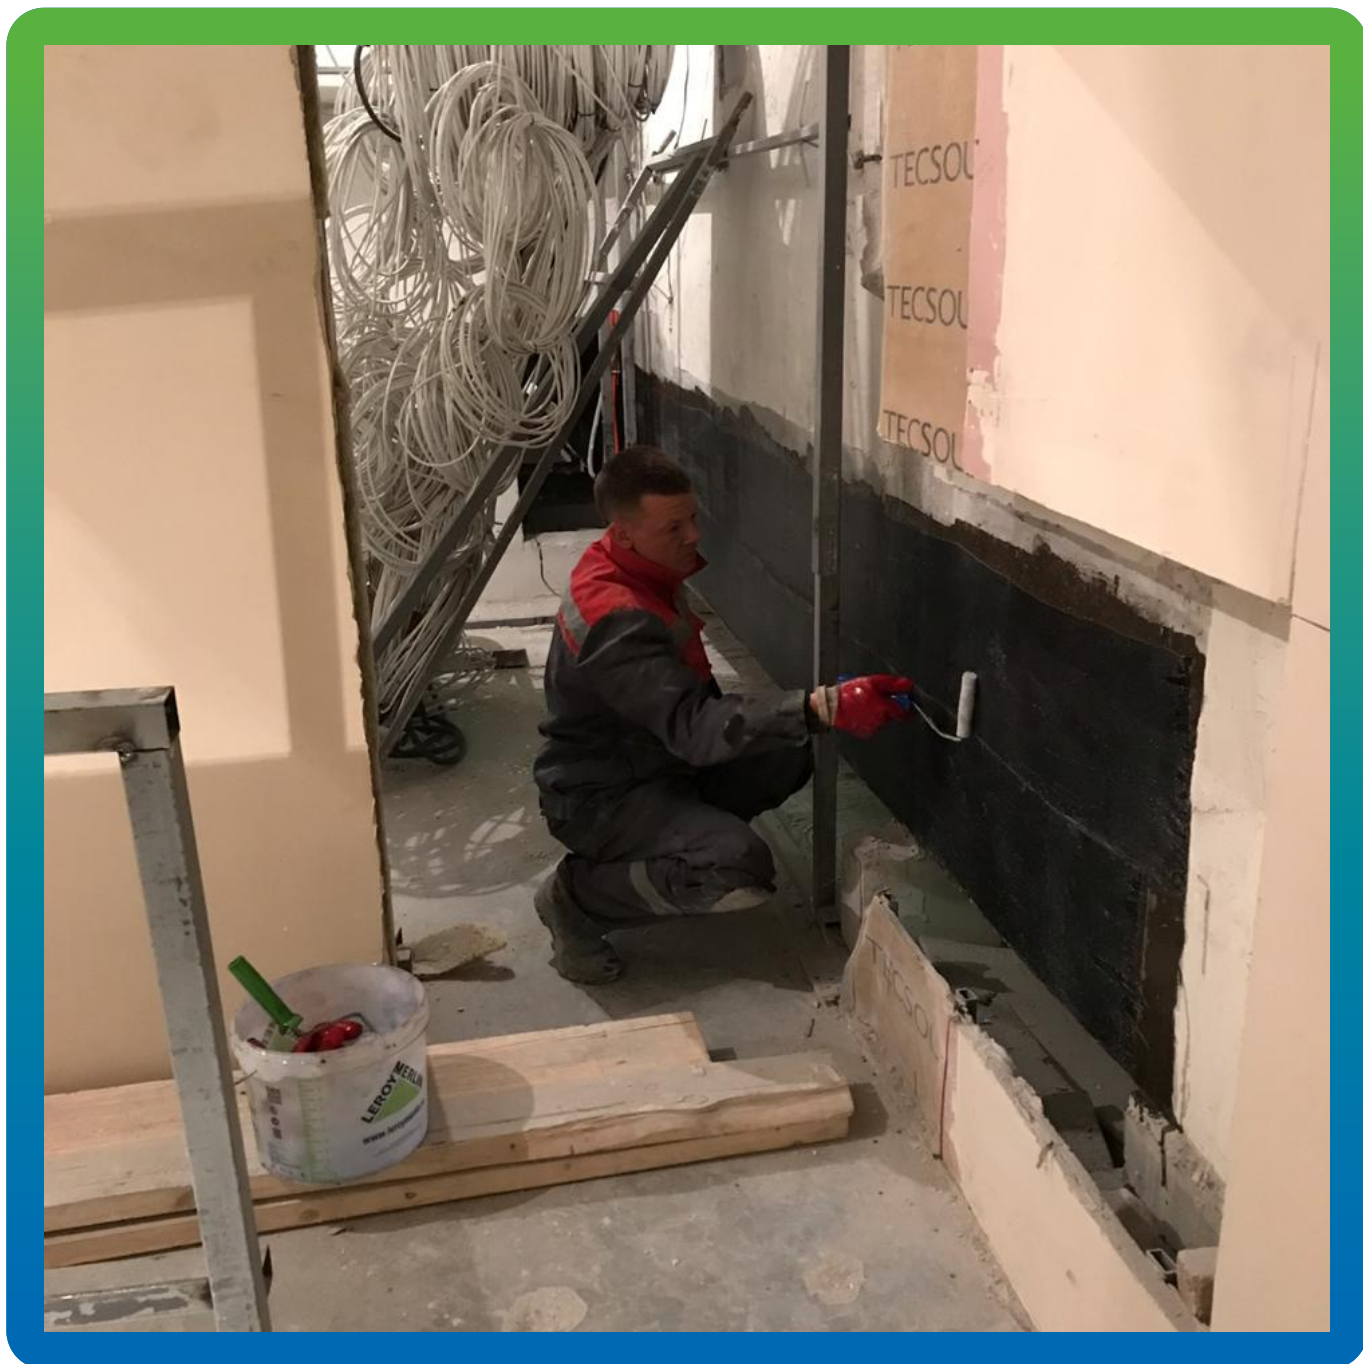
Прокатка холста Армошел КВ 500 валиком для разглаживания и удаления пузырьков воздуха

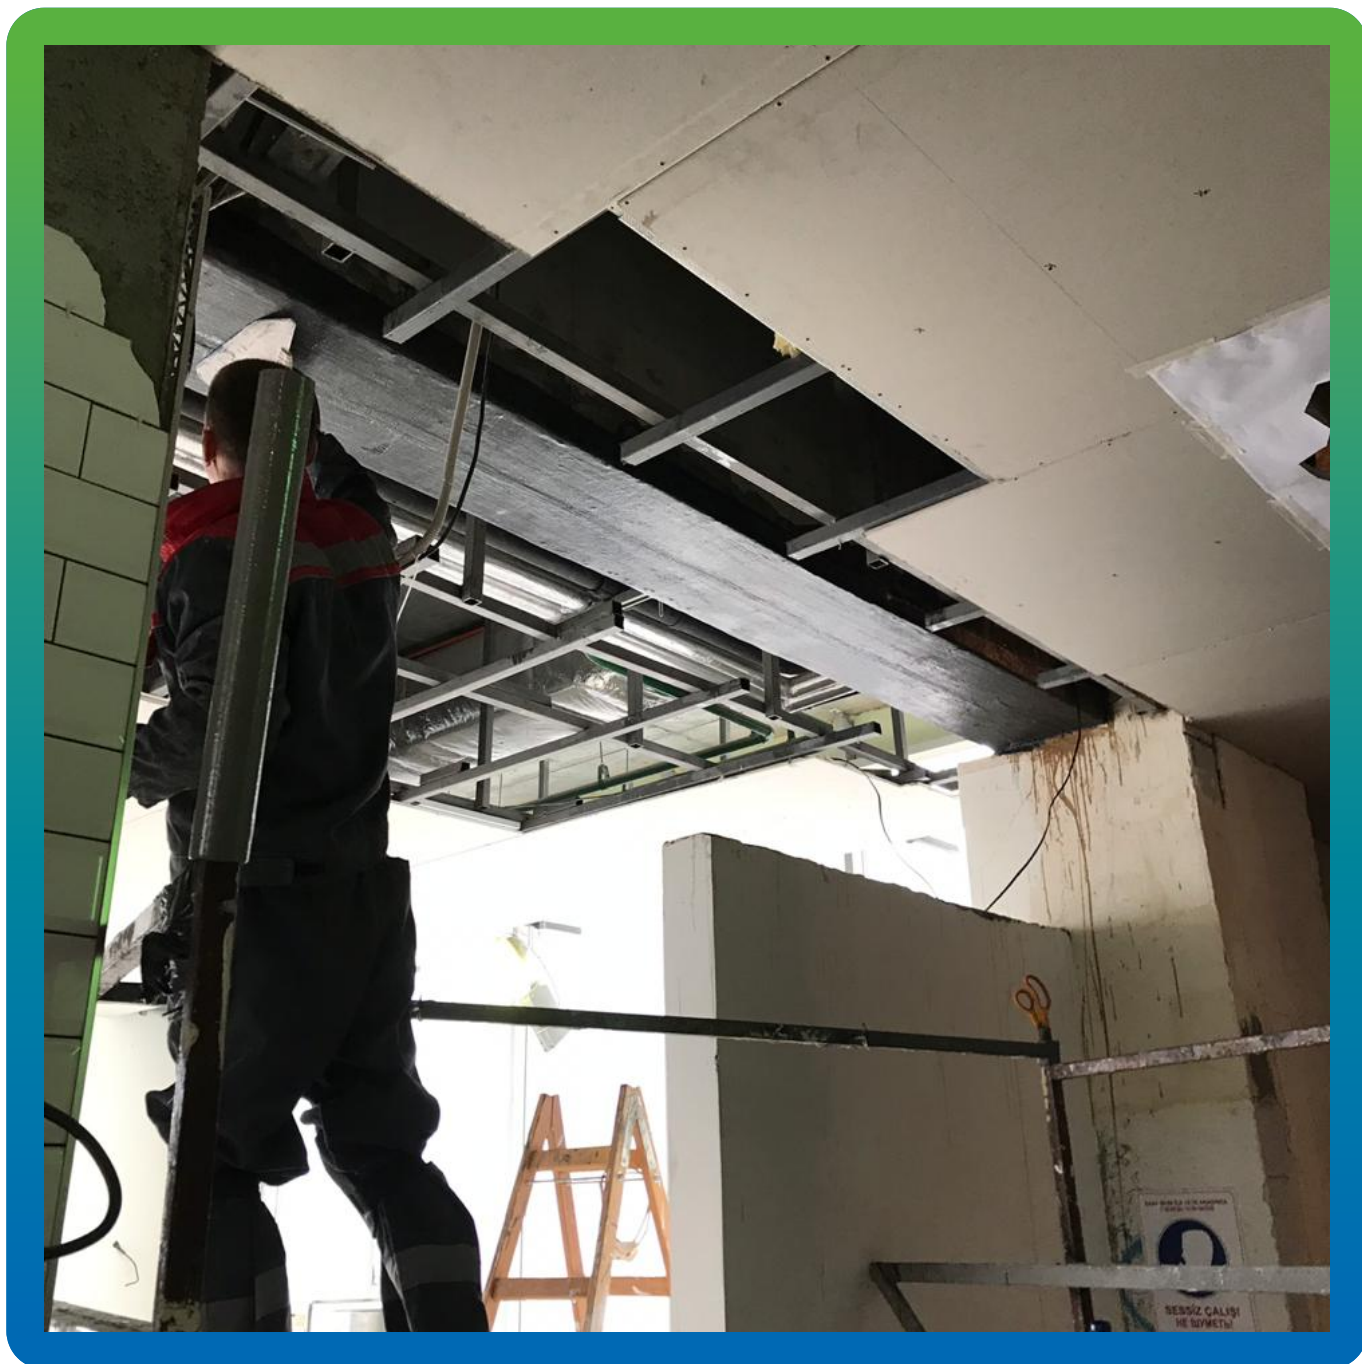
Монтаж холста Армошел КВ 500 на балку
