ЧАСТНЫЙ ДОМ НА УЛИЦЕ БАУМАНА

Ремонт и гидроизоляция террасы

Сводная информация об объекте

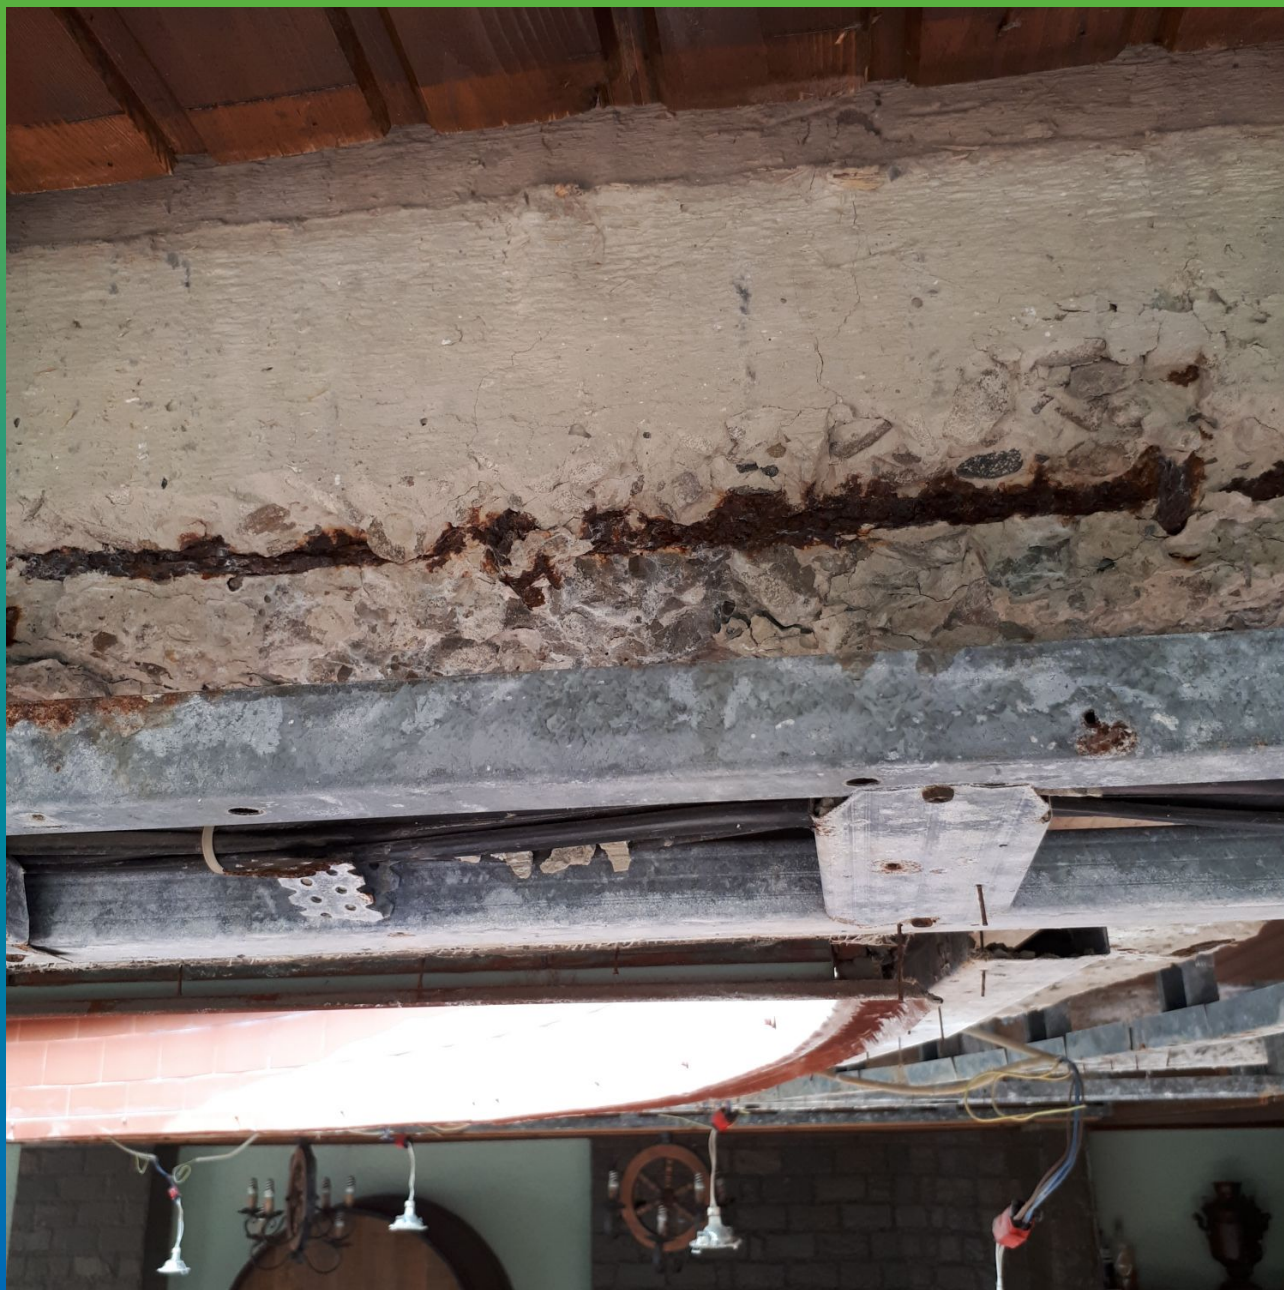
Коррозия арматуры и разрушение защитного слоя бетона

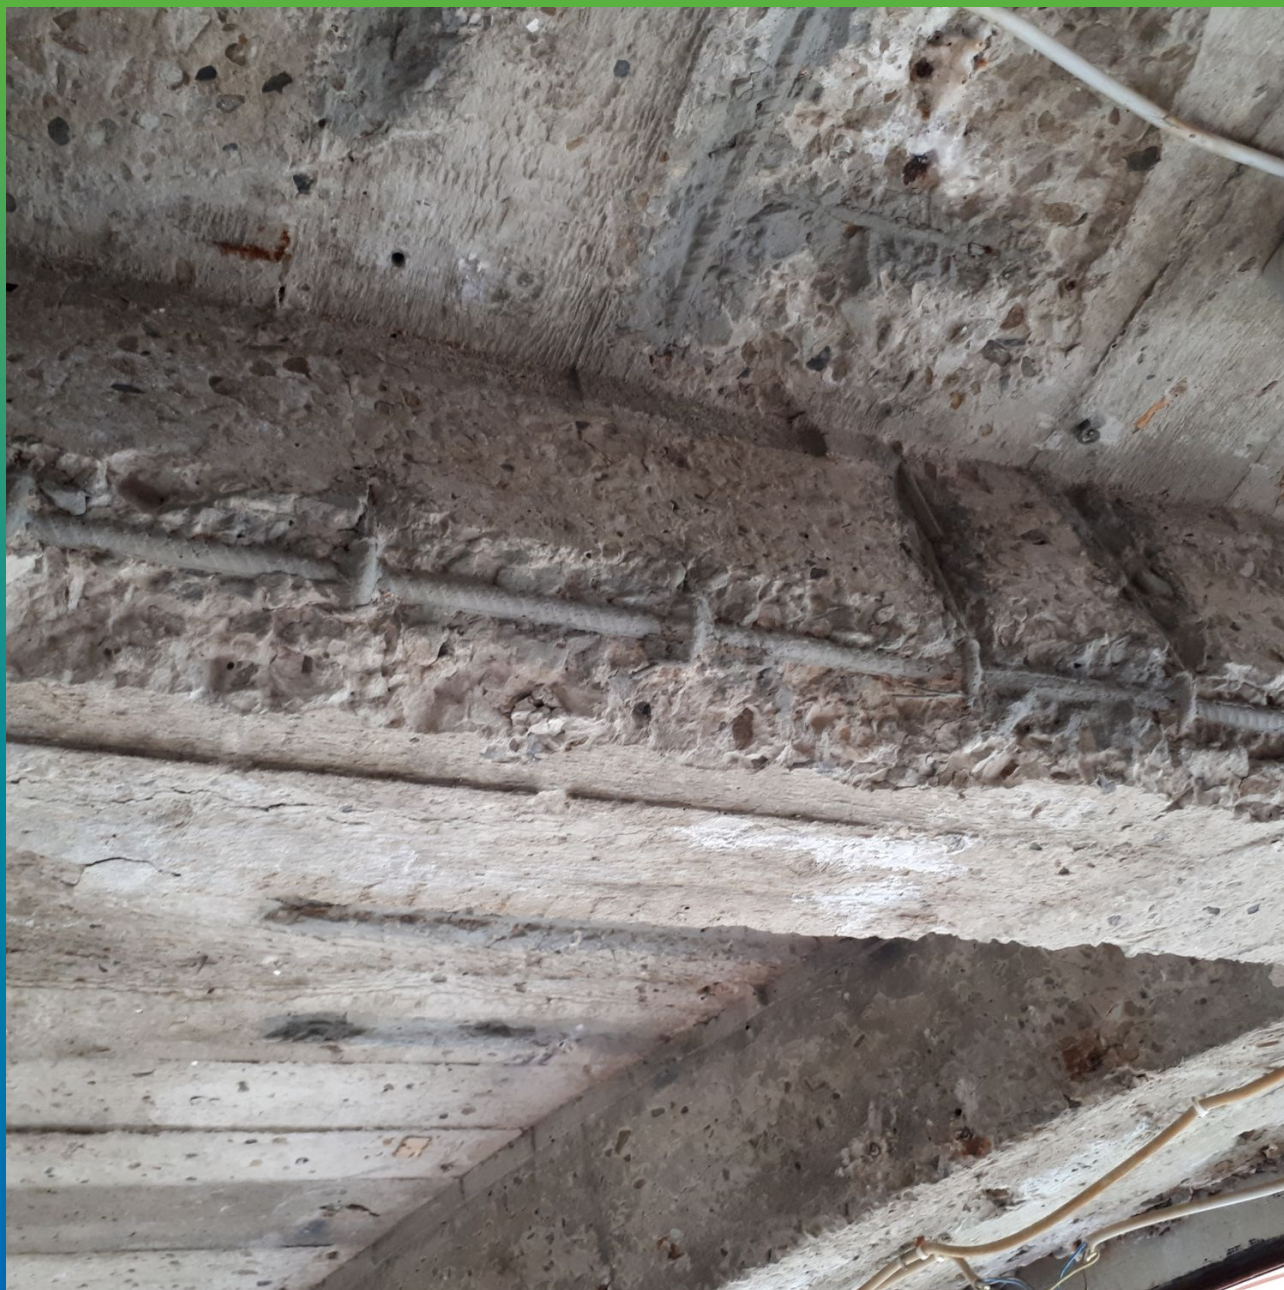
Обработка ингибитором коррозии арматуры Стармекс МКП с последующим восстановлением геометрии балки ремонтным составом Стармекс РМЗ

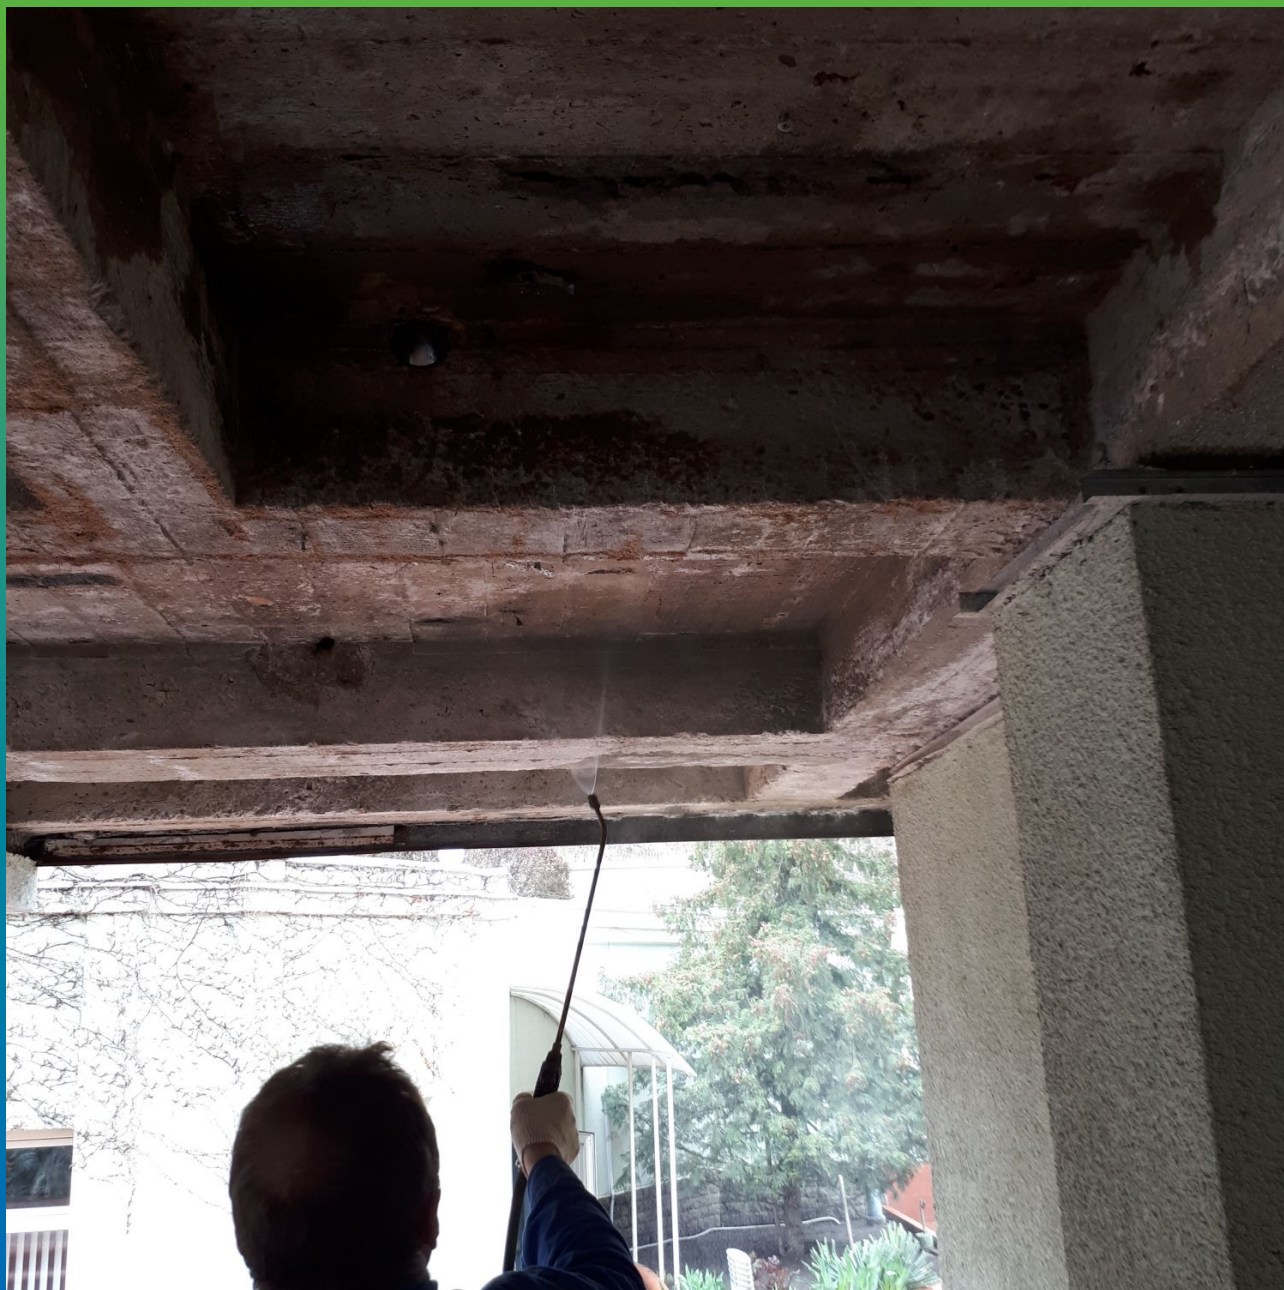
Пропитка плиты перекрытия силоксановой эмульсией Маноксан 150

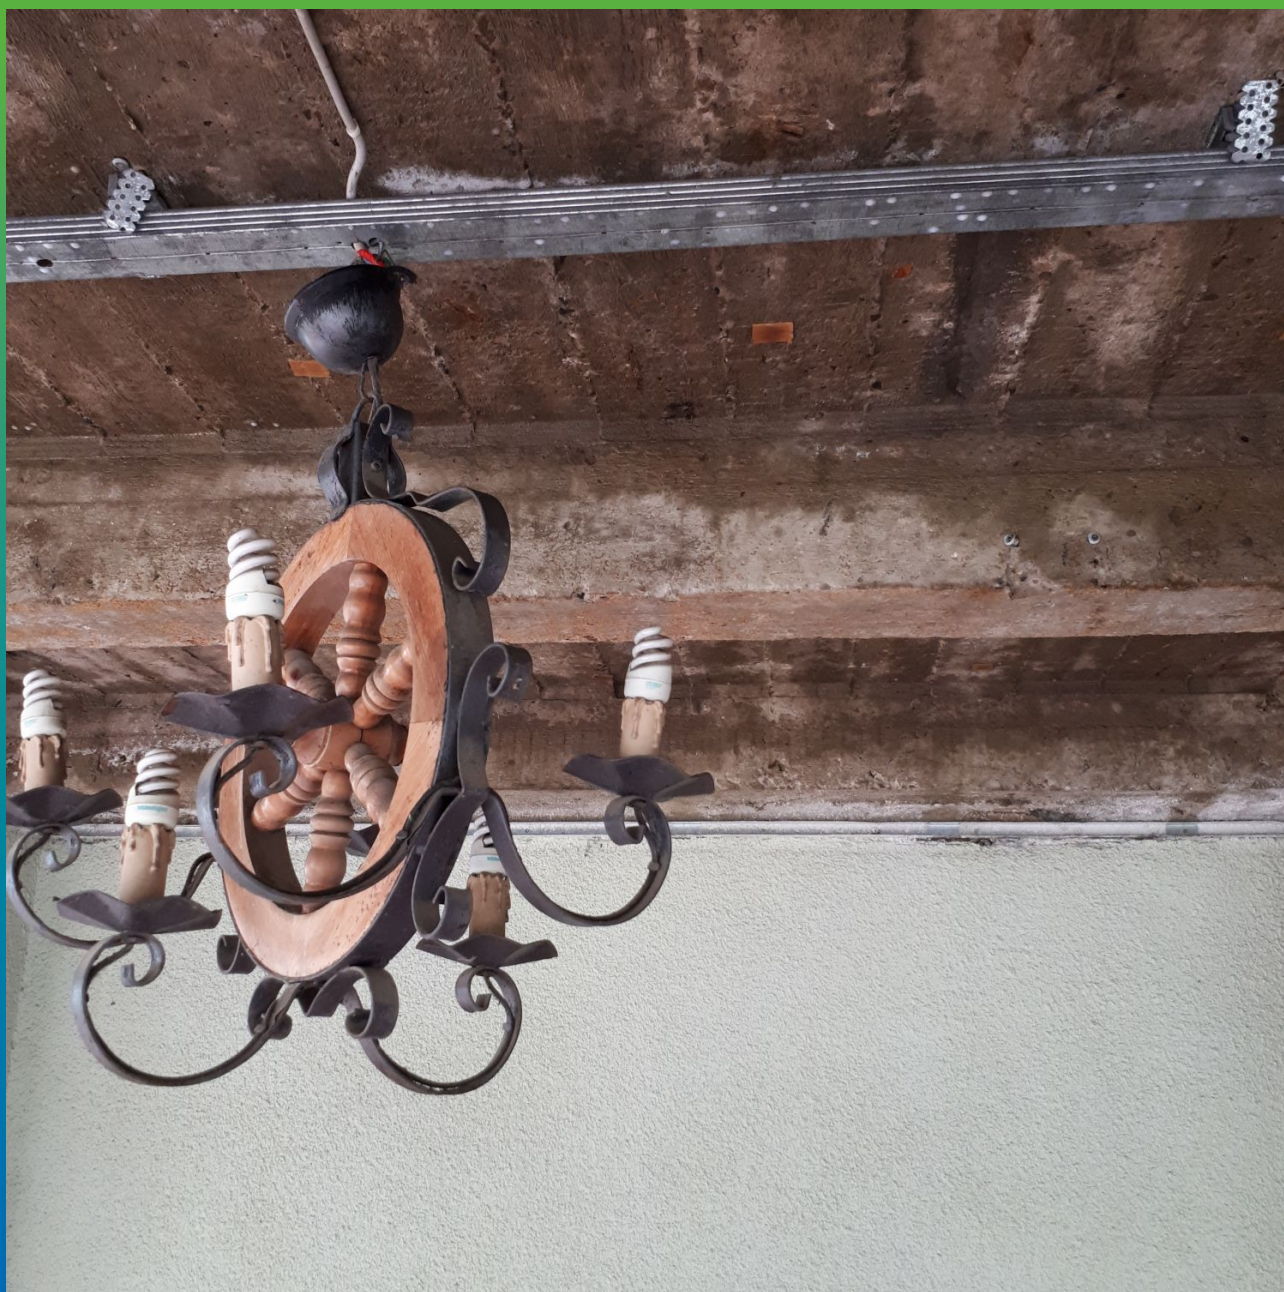
Вид плиты после пропитки составом Маноксан 150

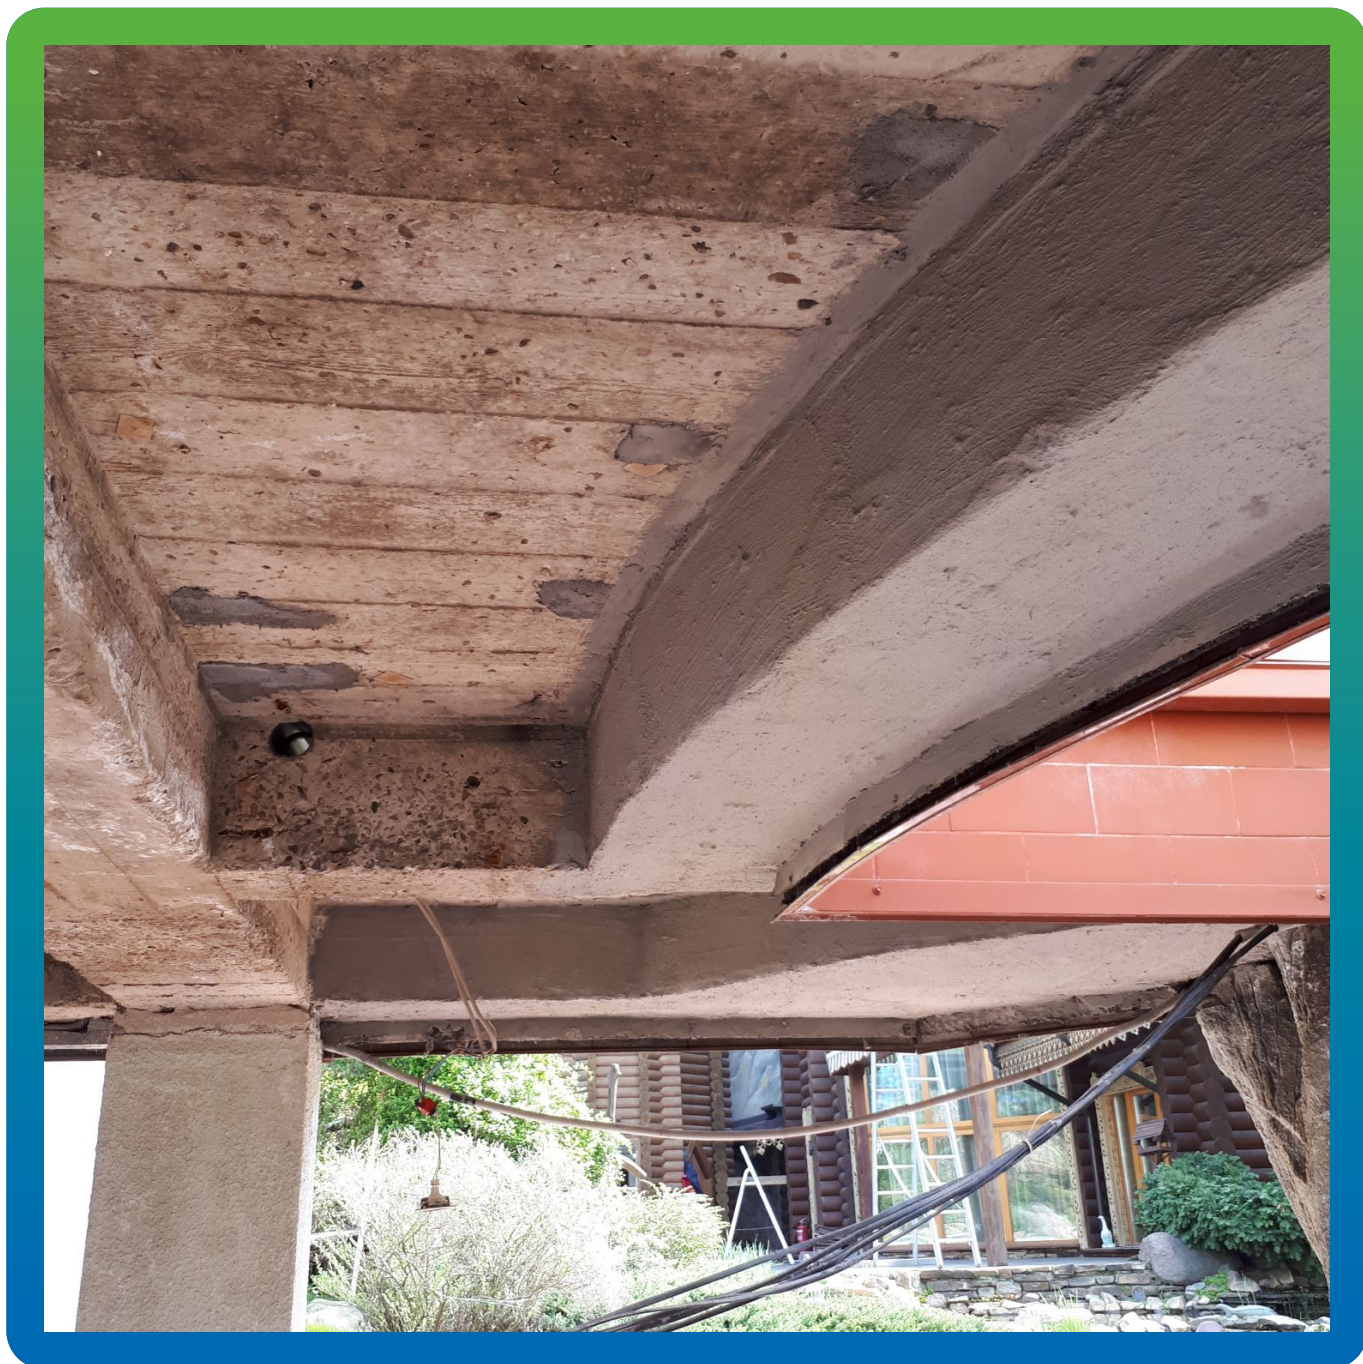
Финишный вид отремонтированного бетона с покрытием гидроизоляцией Стармекс Сил
