Картотека выполненных объектов

ОЧИСТНЫЕ СООРУЖЕНИЯ КОМБИНАТА  
АМИЛКО

Ремонт и гидроизоляция очистных сооружений  
крахмально-паточного комбината Амилко

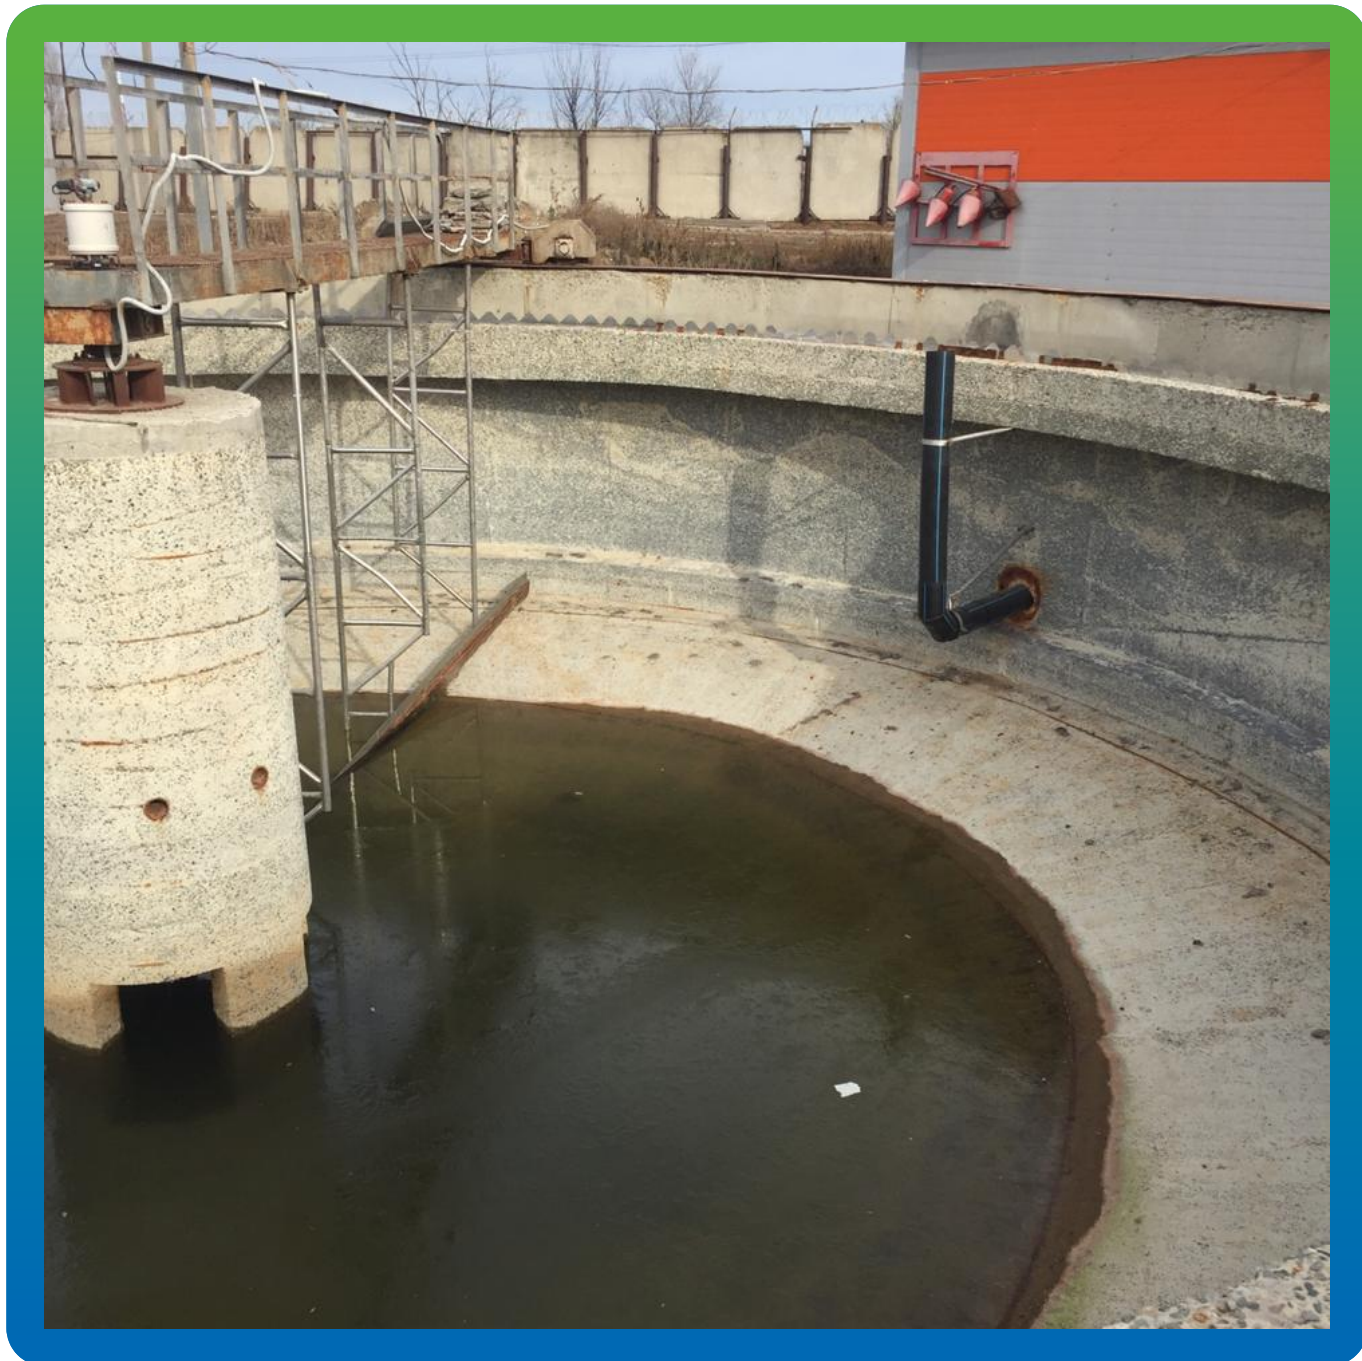
Общий вид отстойника перед выполнением ремонтных работ.

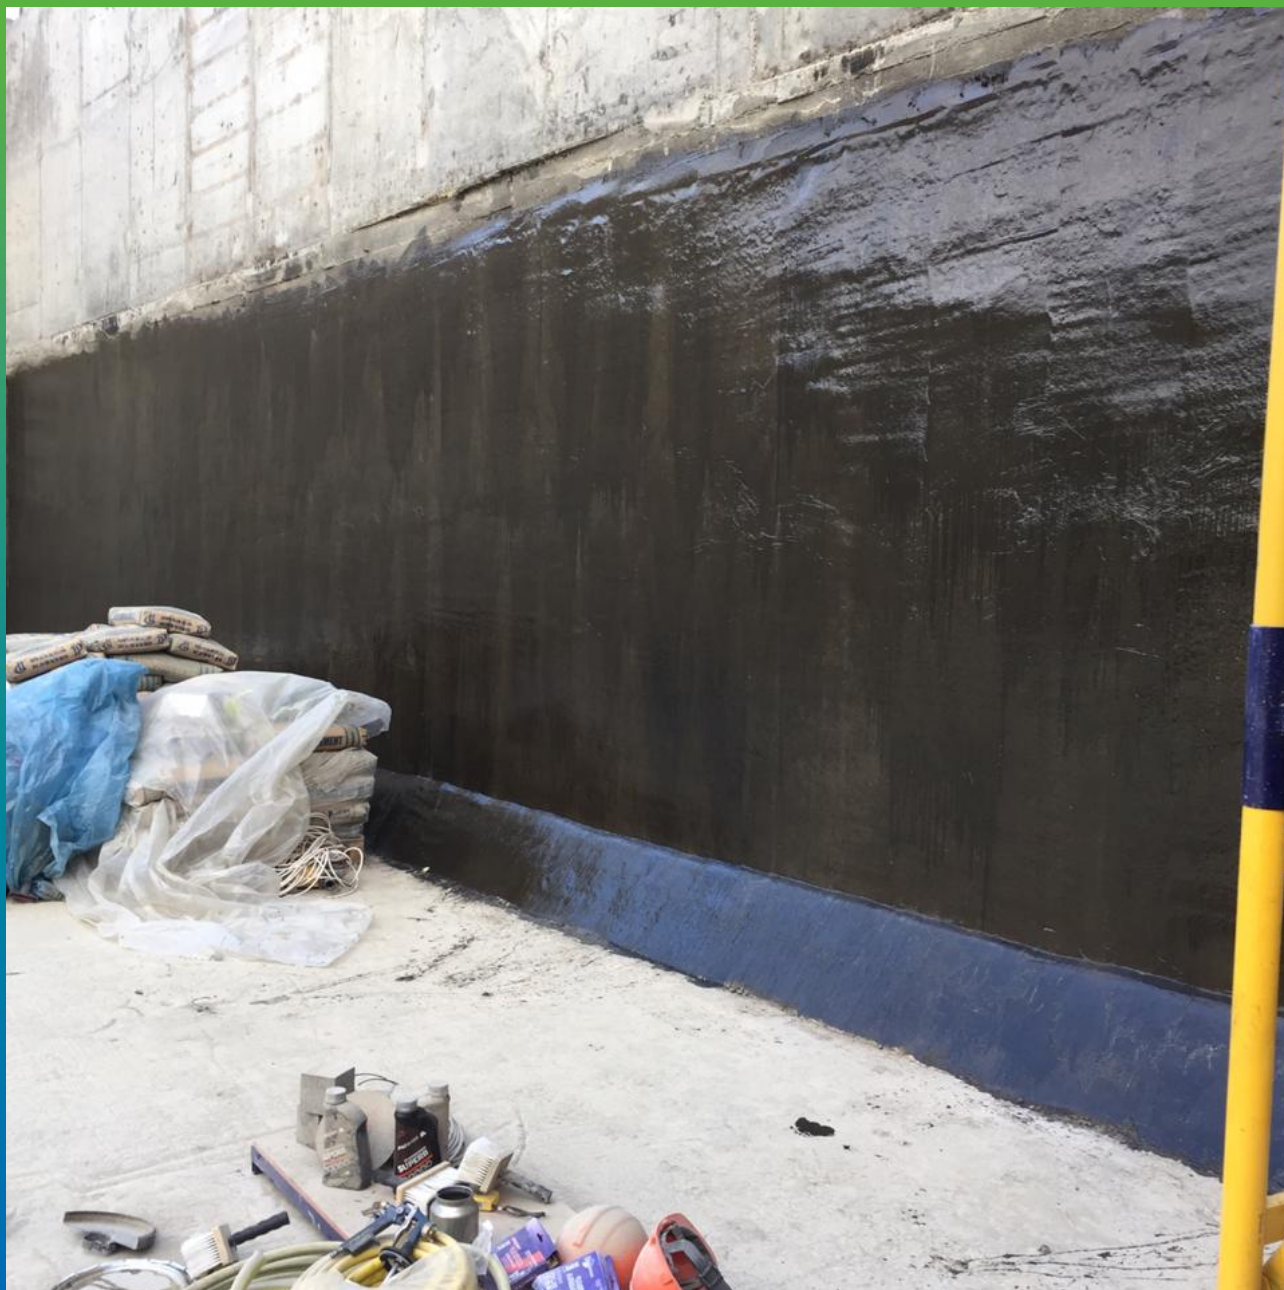
Поверхность стен резервуара, обработанной упрочняющей пропиткой.

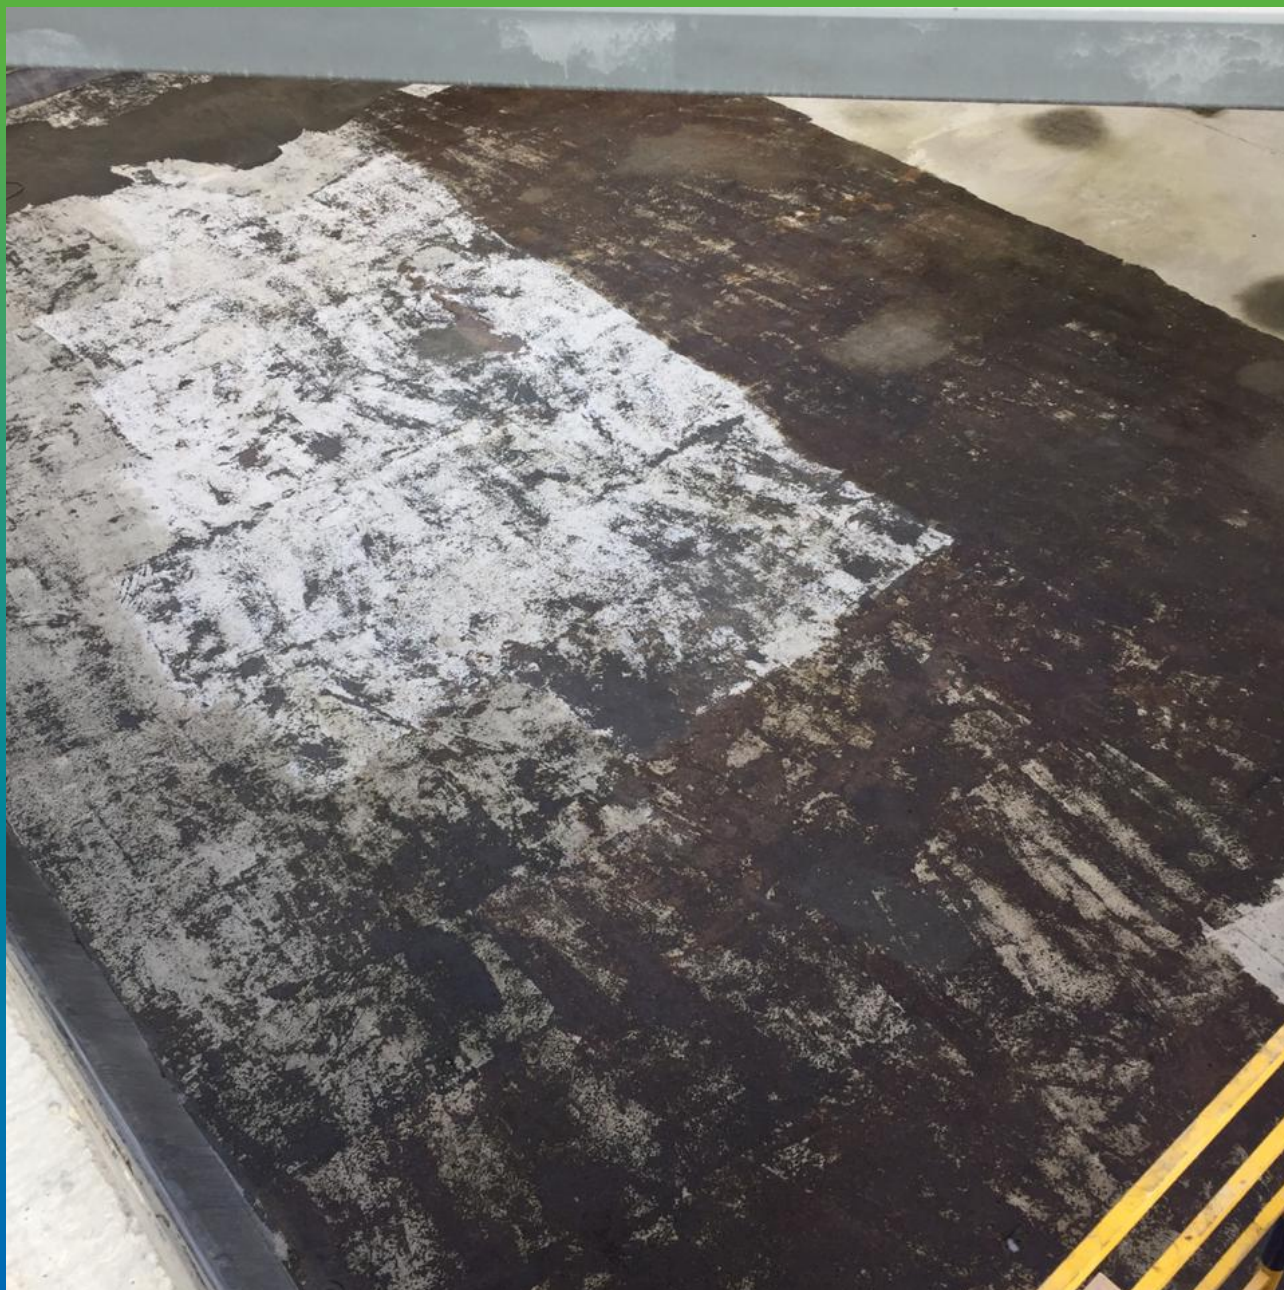
Финишный вид ёмкости, обработанной эпоксидной пропиткой ДенсТоп ЭП 100
