Картотека выполненных объектов

КЛУБНЫЙ ДОМ МЕЧТА

Гидроизоляция подземной части здания

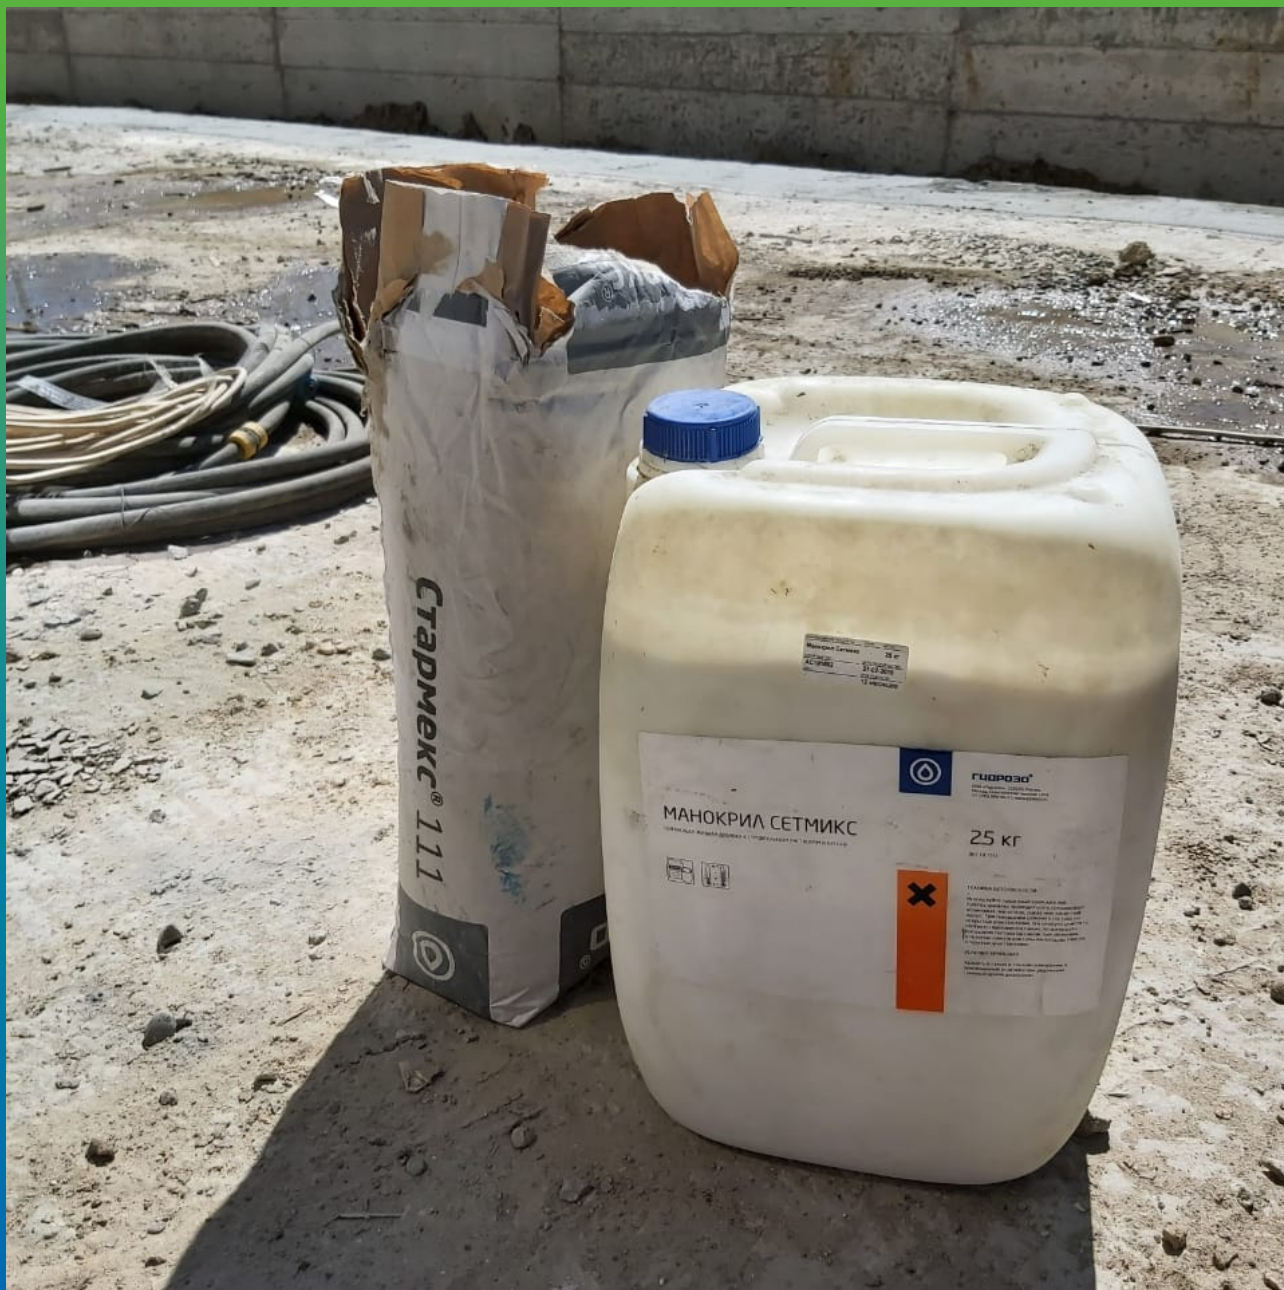
Материалы Гидрозо на объекте

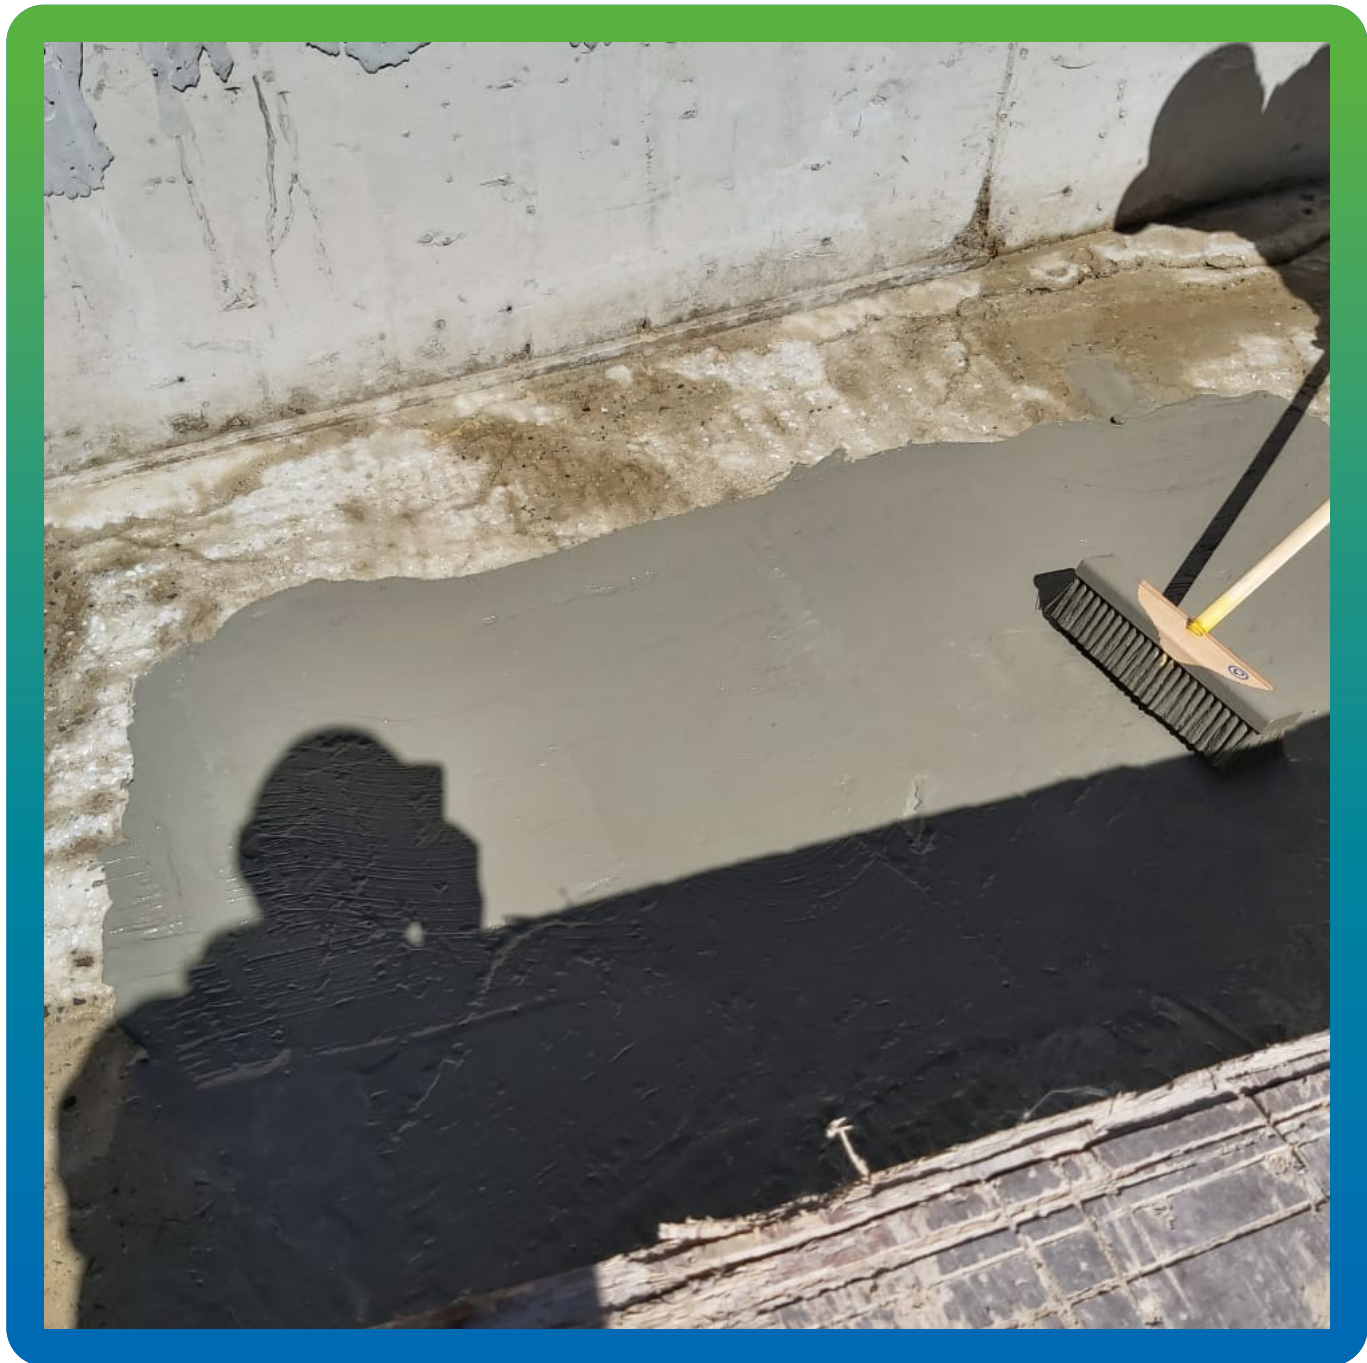
Нанесение первого слоя из смеси Стармекс 111 и Манокрил Сетмикс

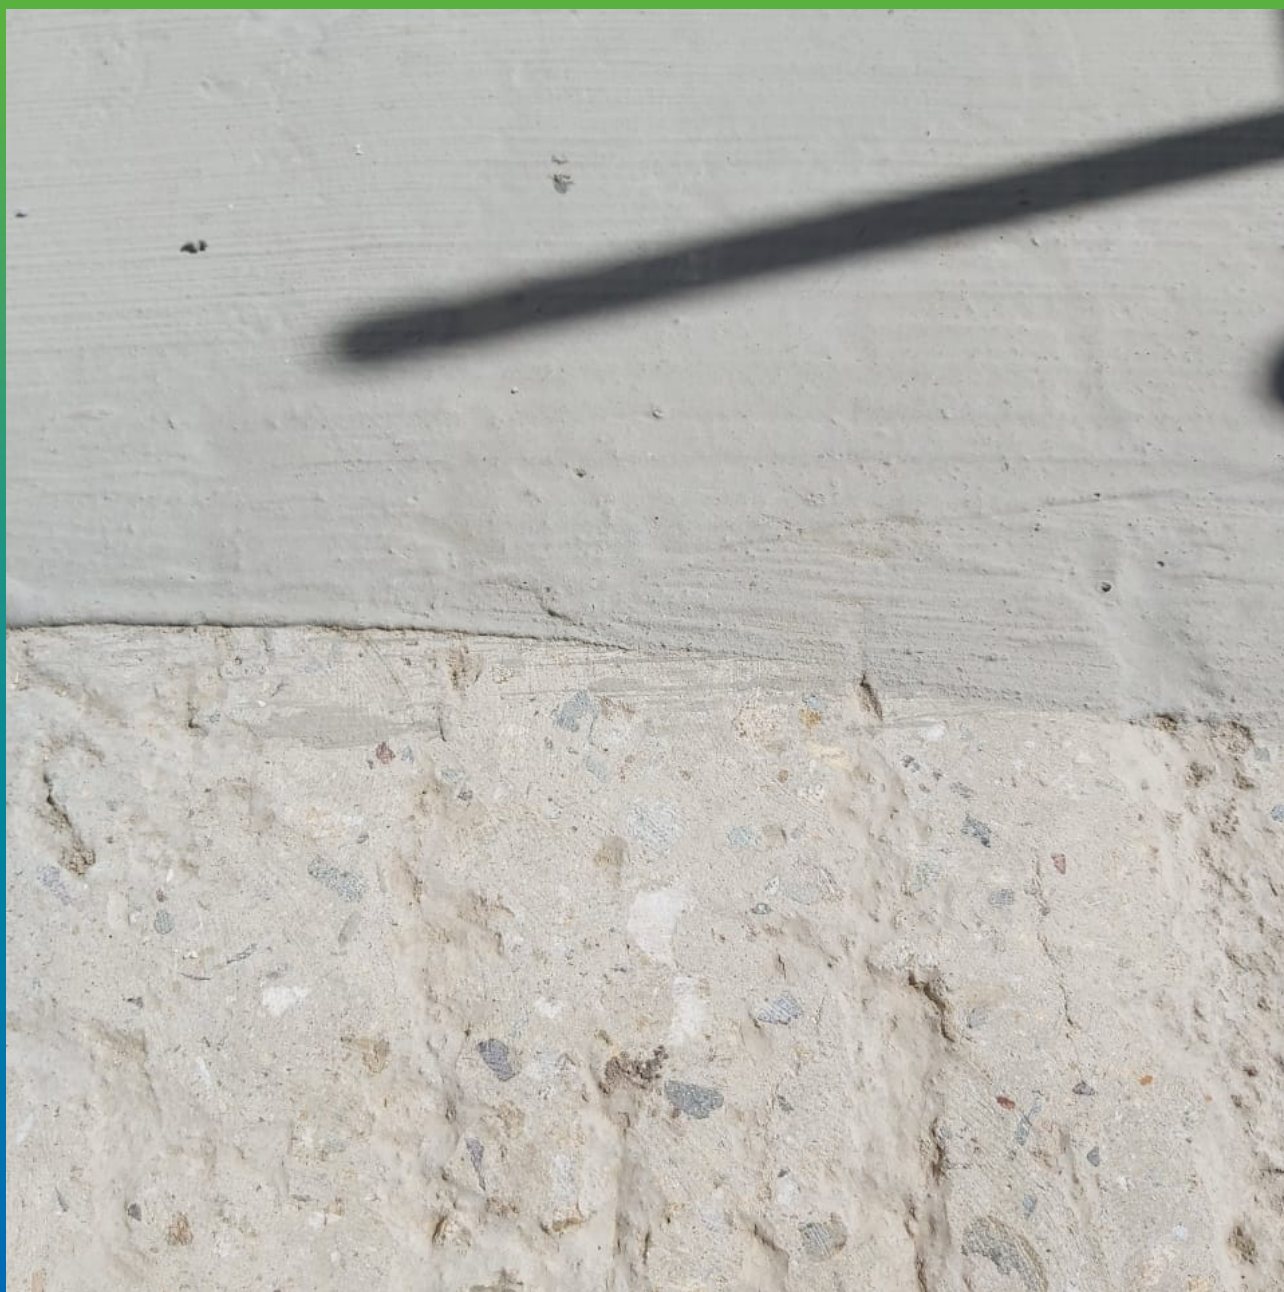
Нанесенный Стармекс Эласт

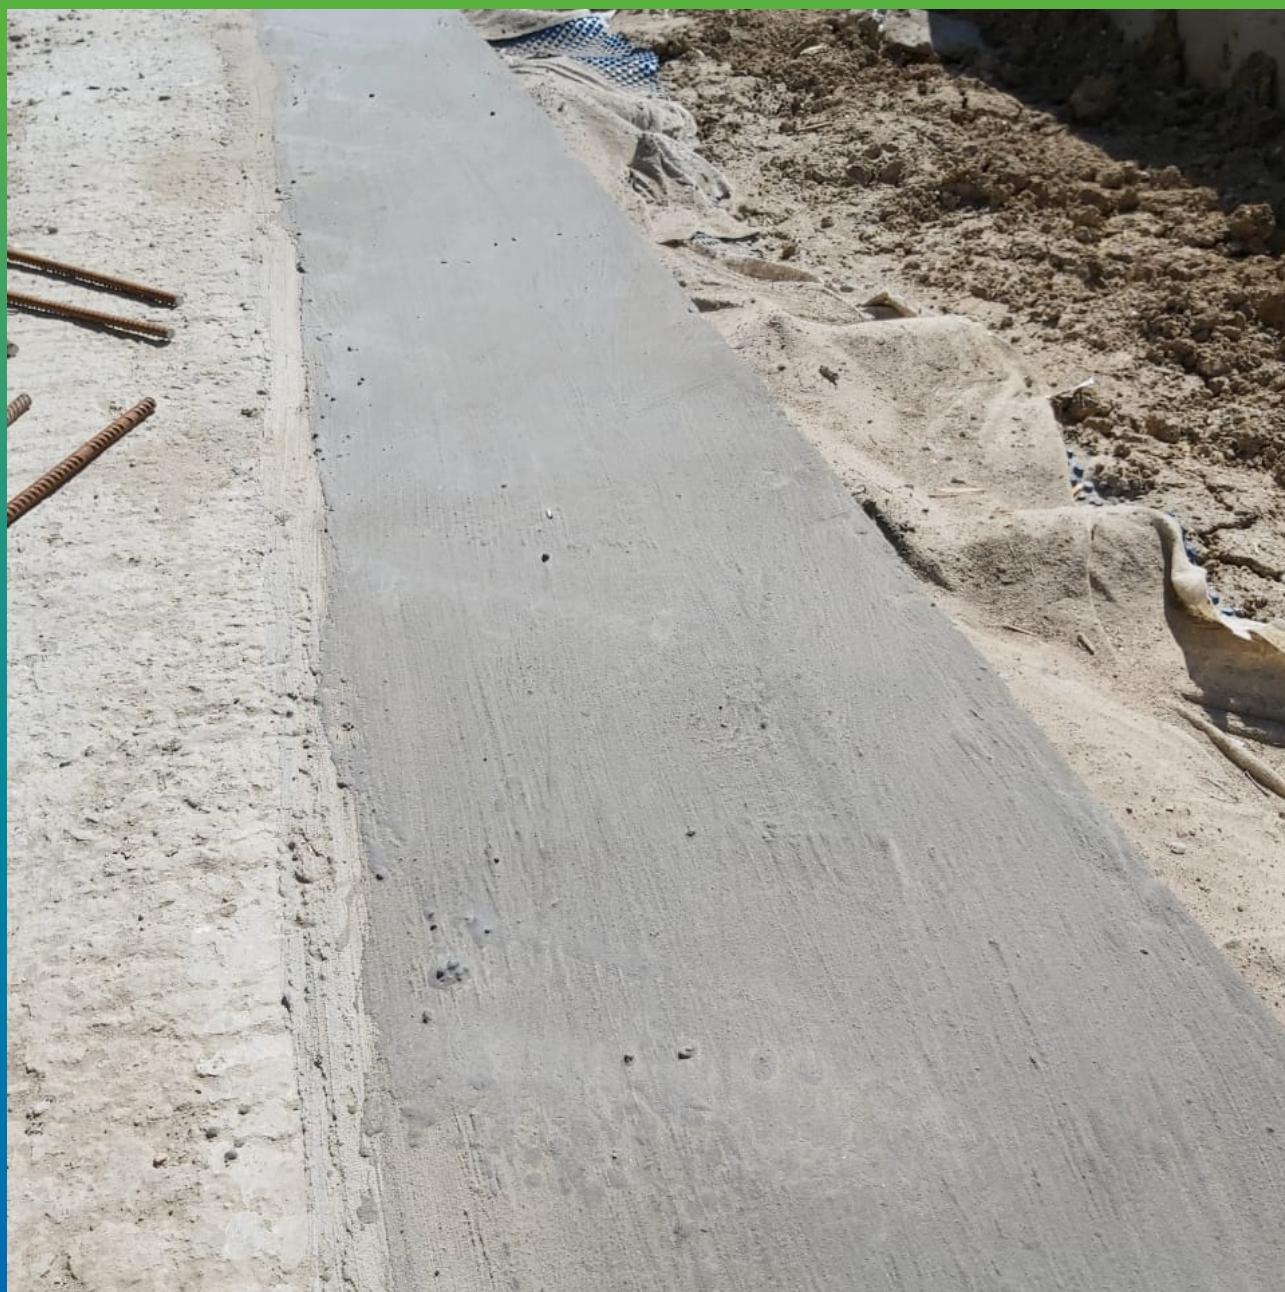
Вид покрытия после нанесения эластичного полимерцемента Стармекс Эласт

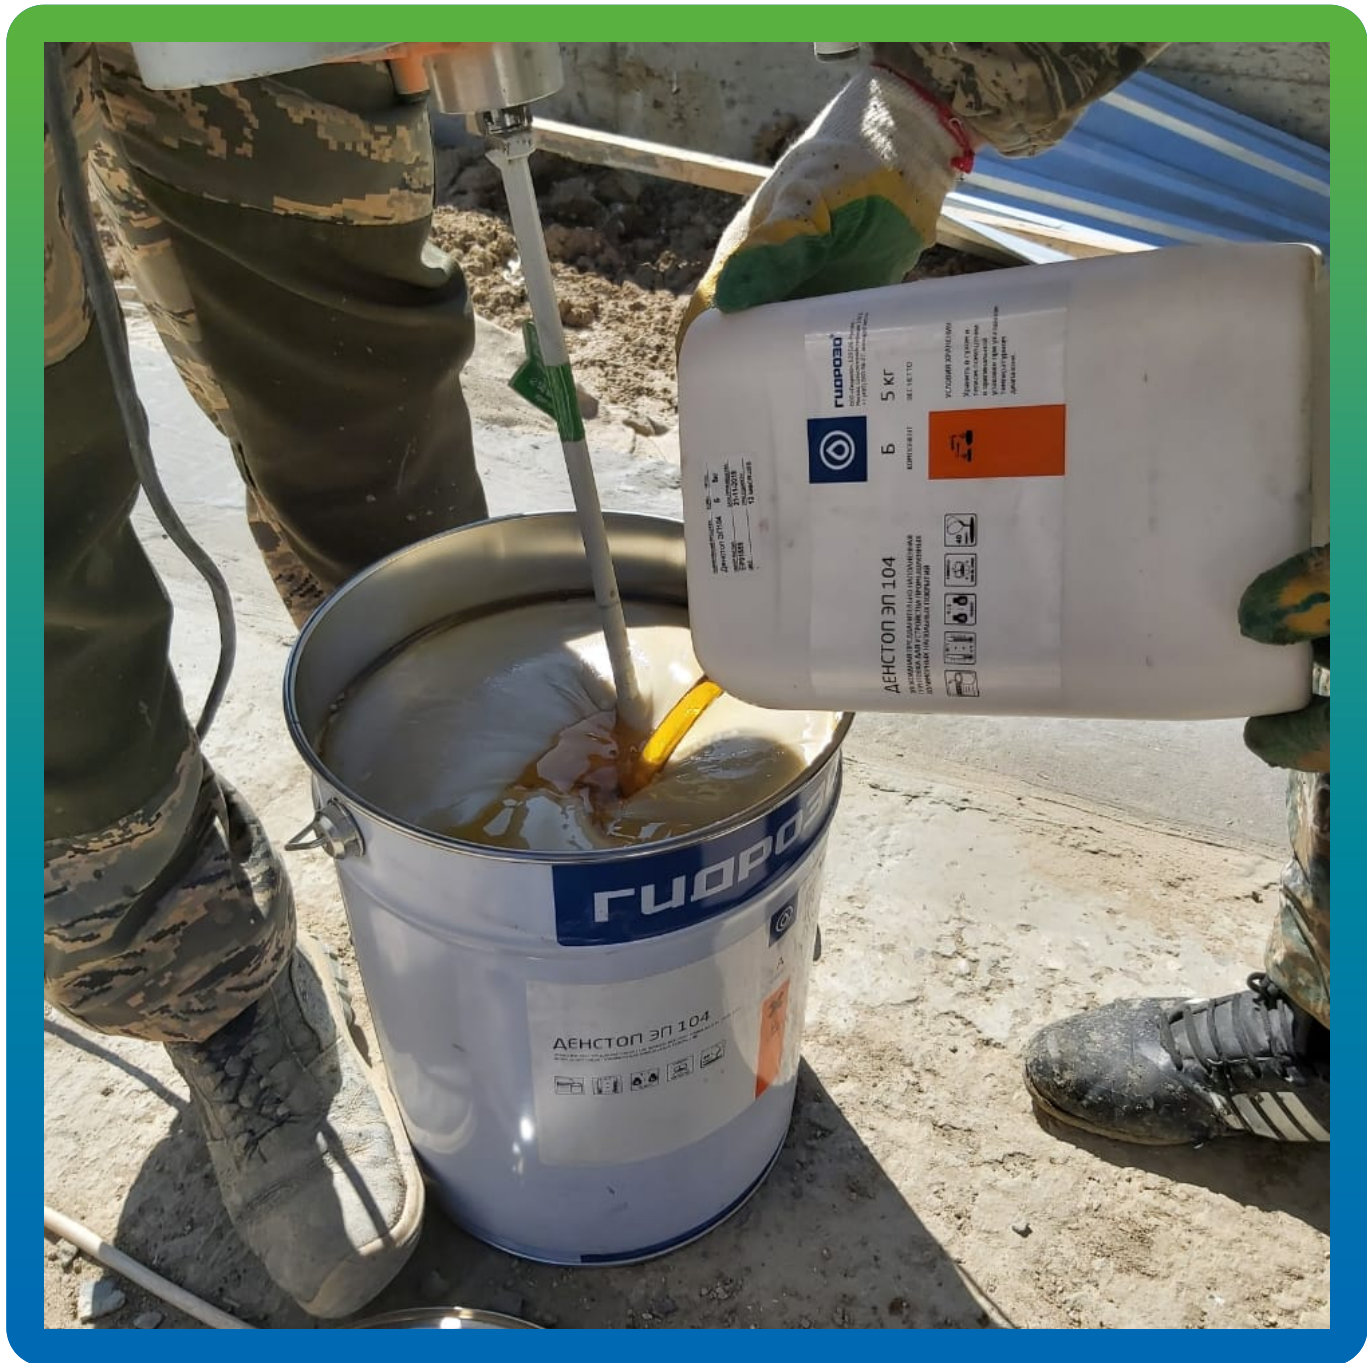
Процесс смешивания эпоксидной состава ДенСтон ЭП 104

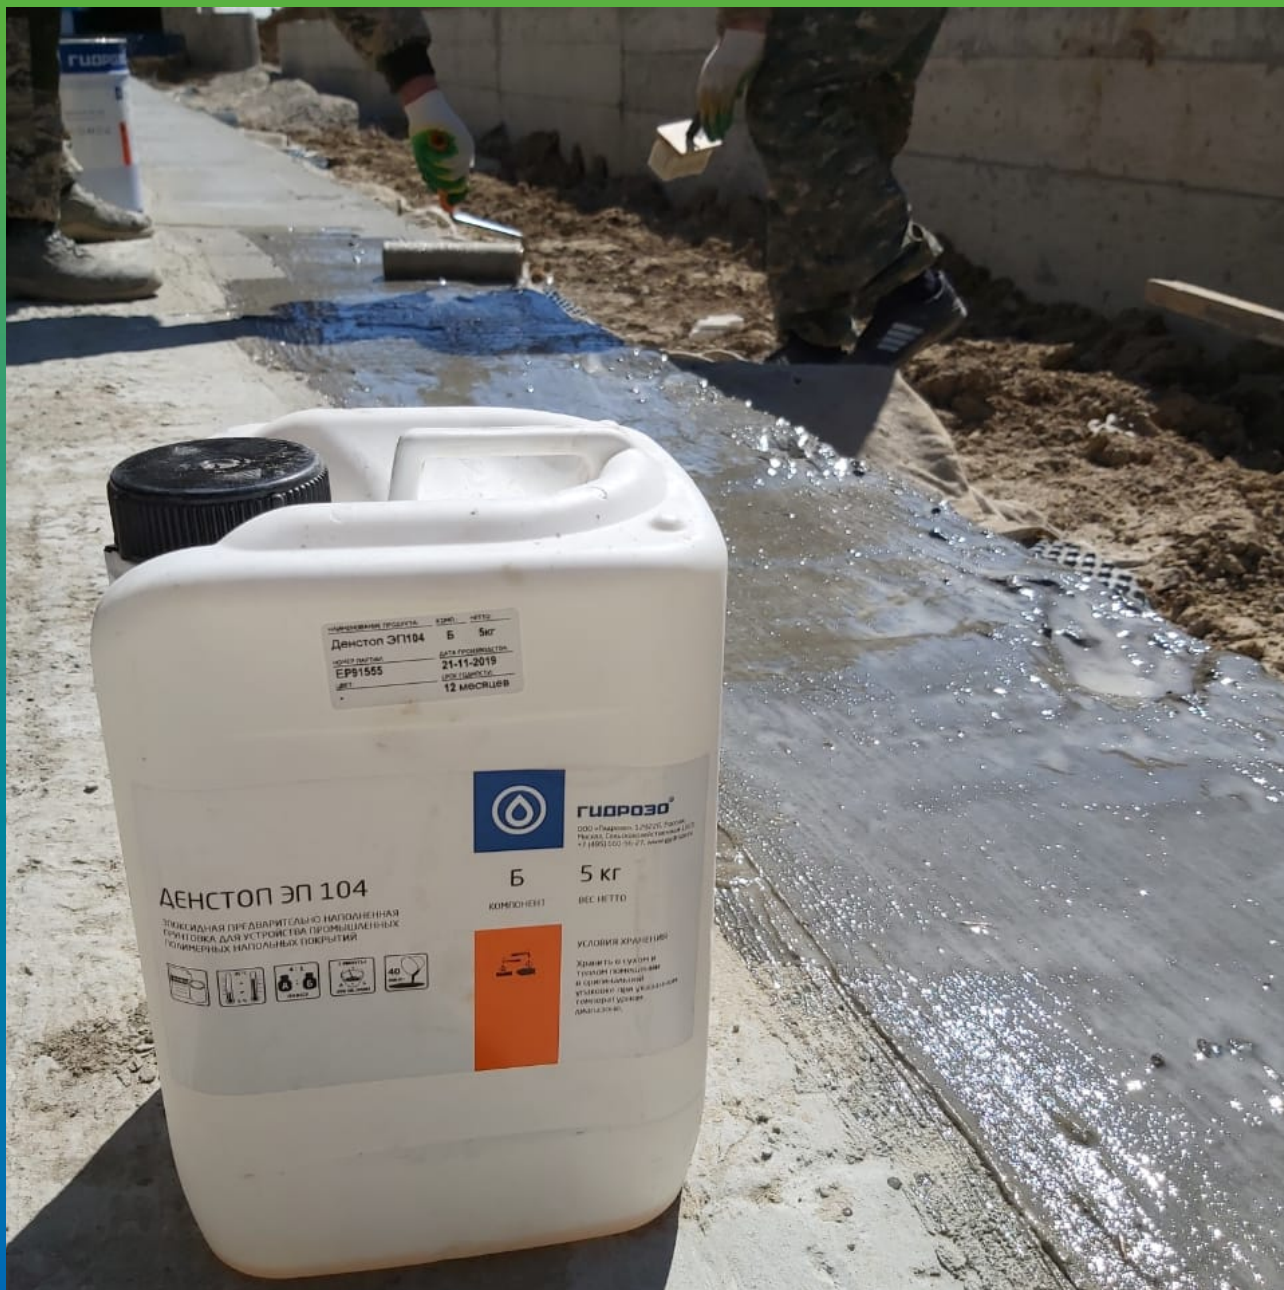
Компонент Б грунтовочного состава ДенТоп ЭП 104

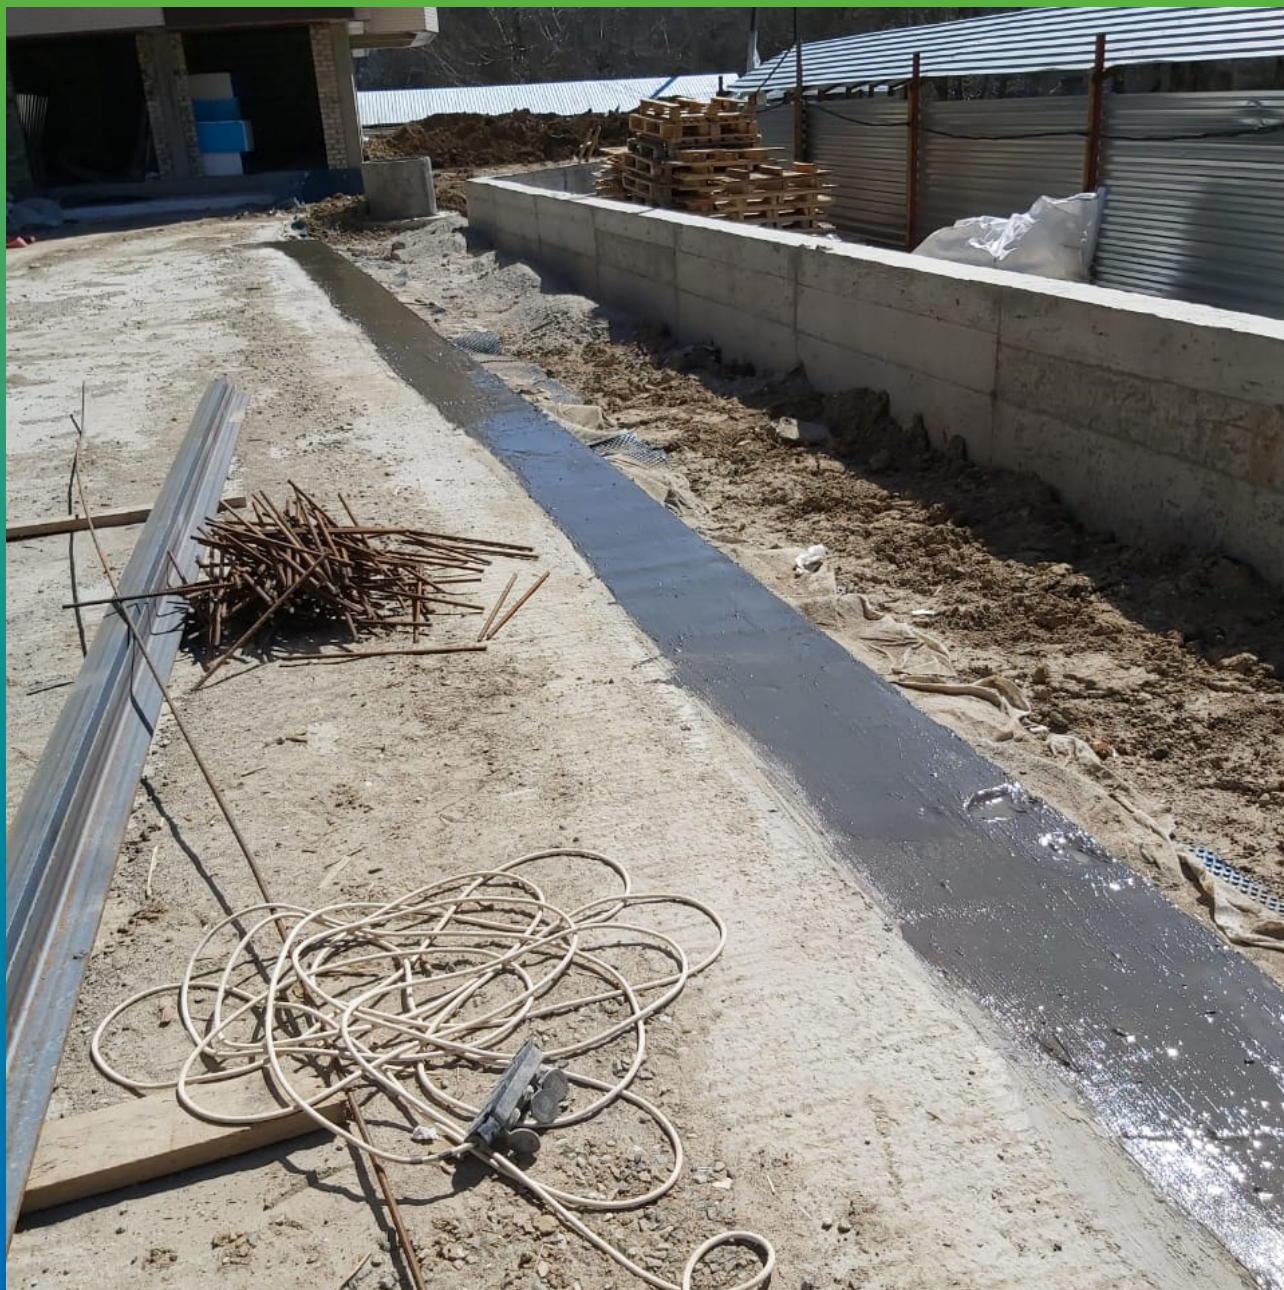
Вид покрытия после нанесения эпоксидной пропитки ДенТоп ЭП 104

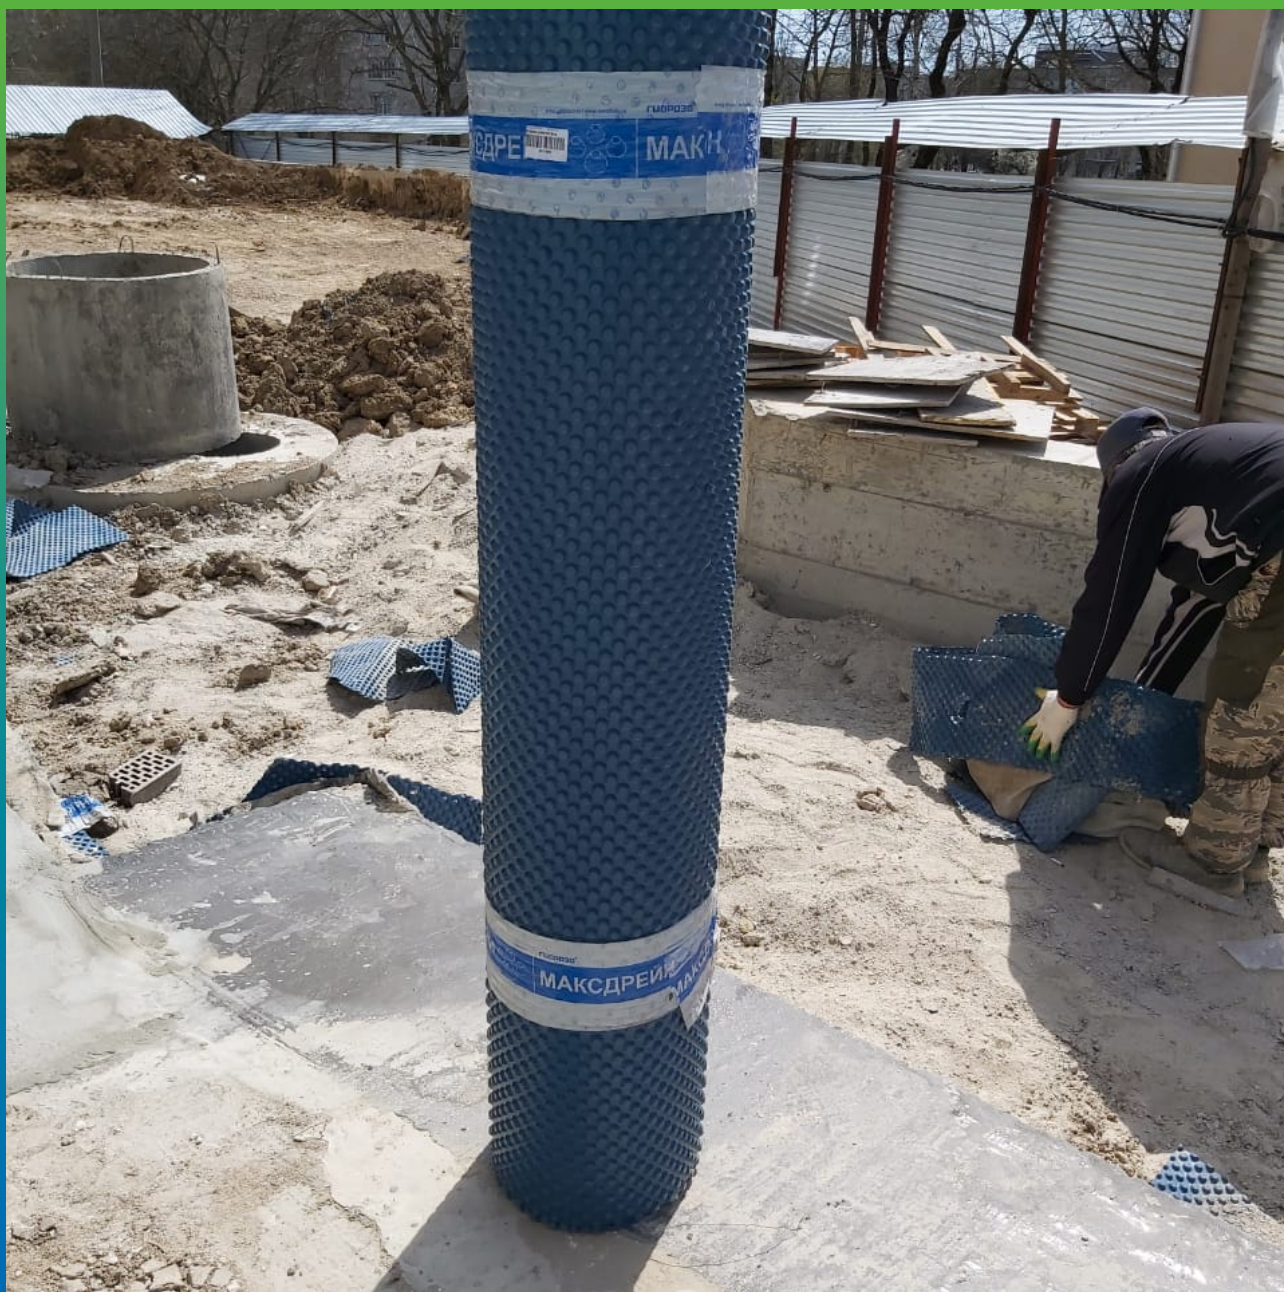
Профилированная дренажная мембрана Максдрейн 8

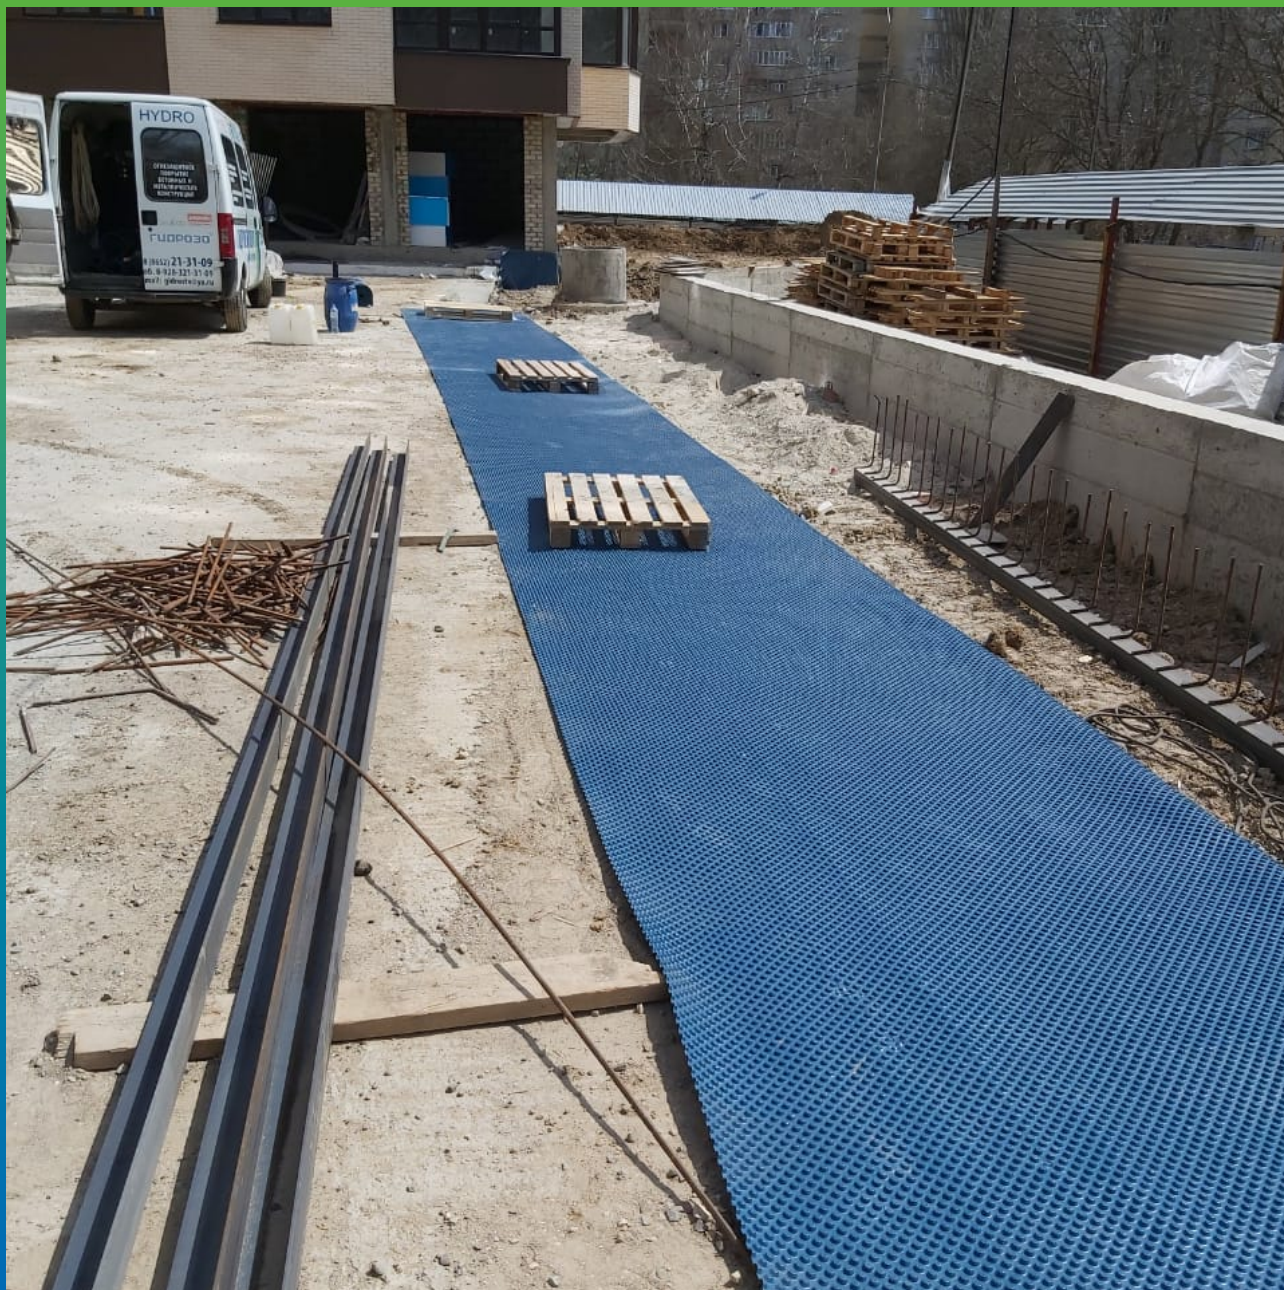
Укладка мембраны по плите

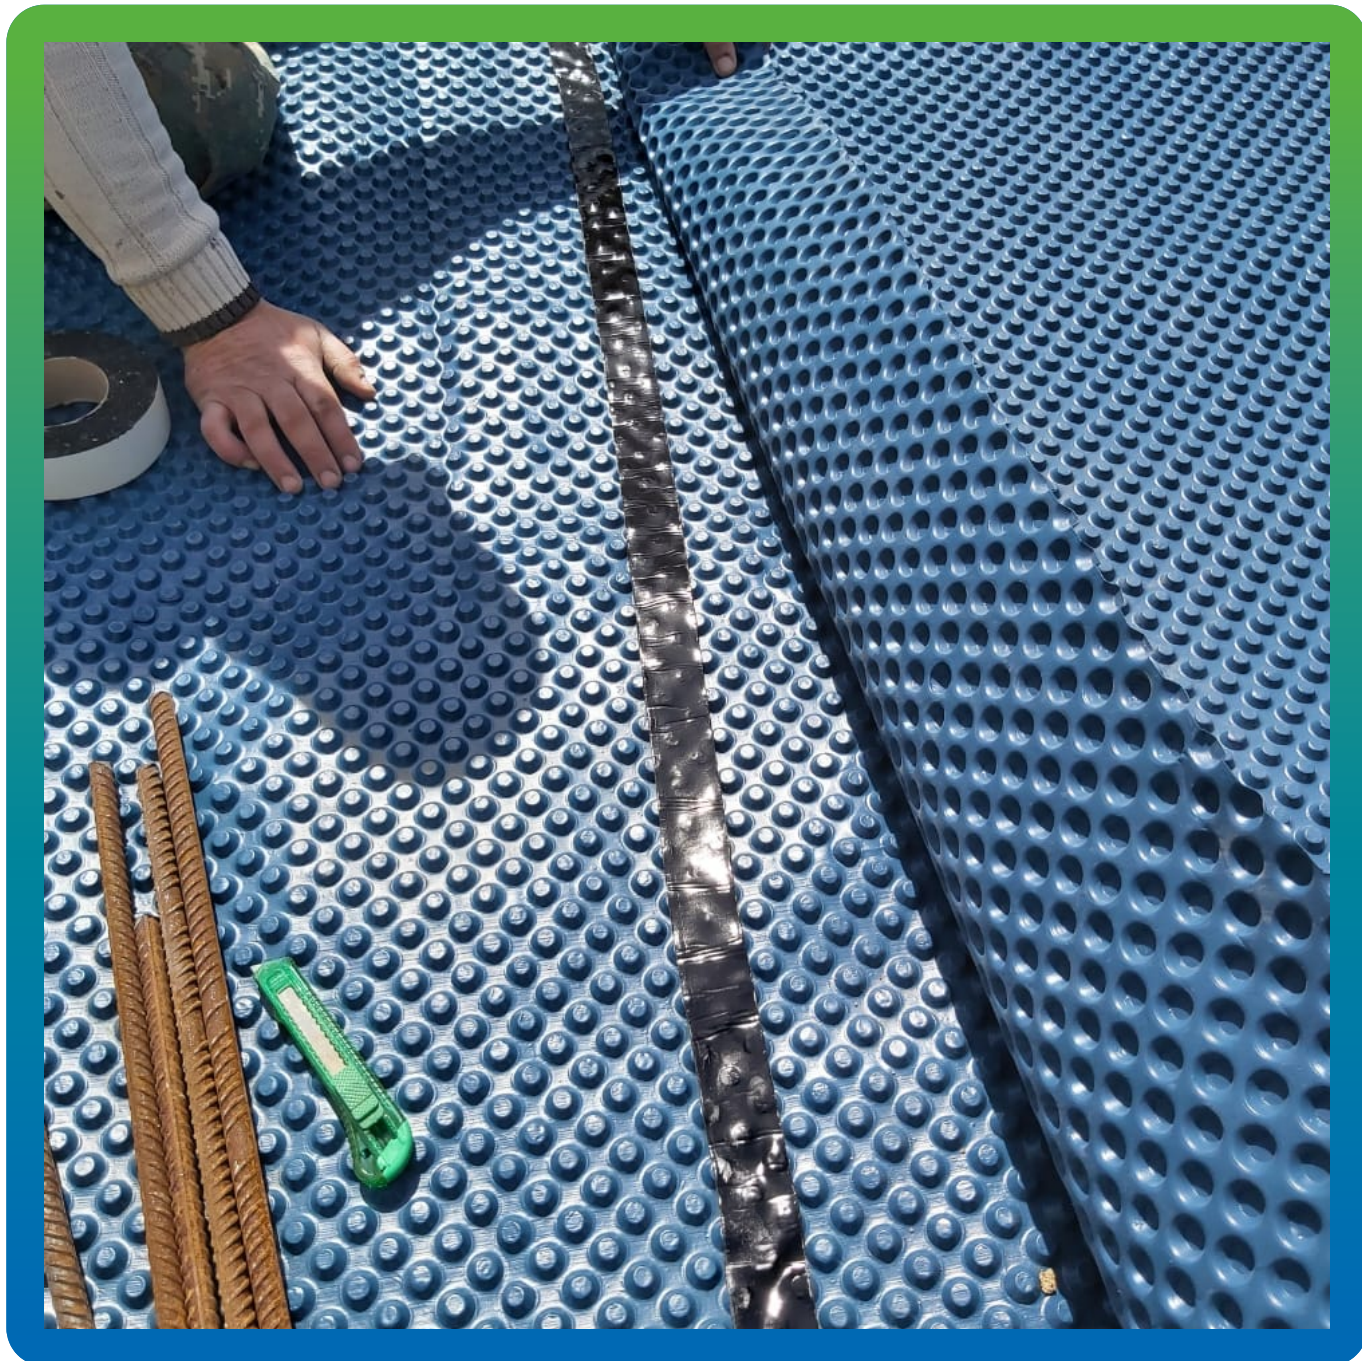
Скрепление мембраны Максдрейн 8 между собой

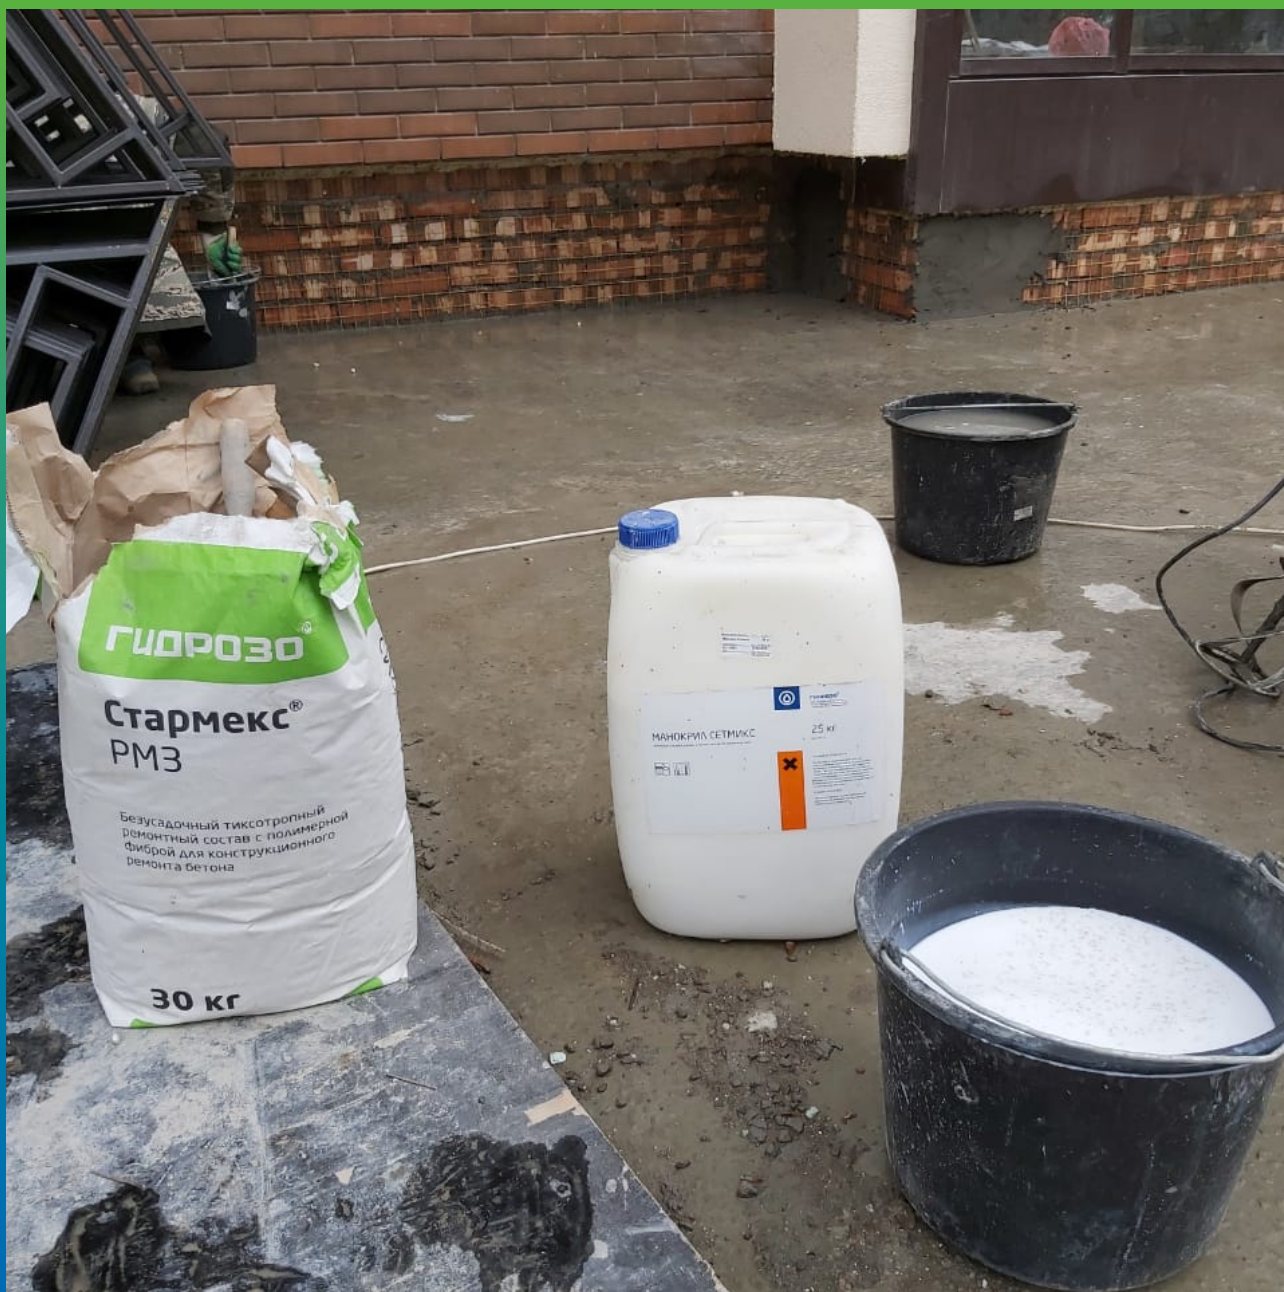
Приготовление раствора для оштукатуривания цоколя

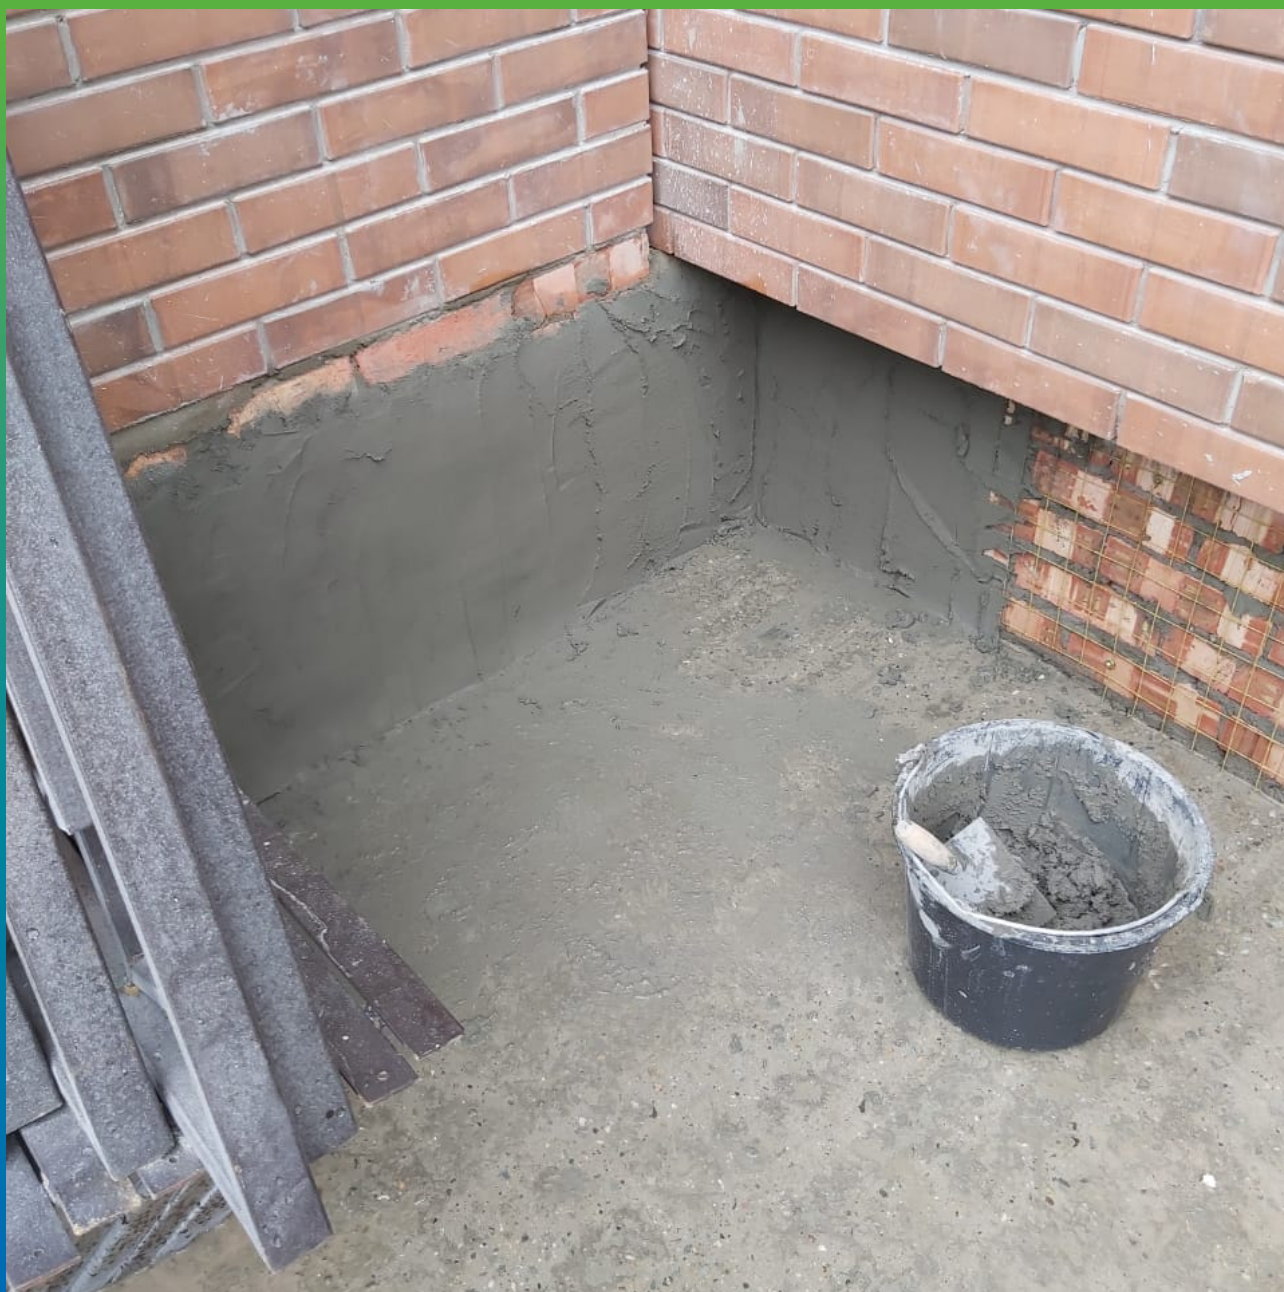
Оштукатуривание кирпичного цоколя тиксотропным раствором Стармекс РМЗ

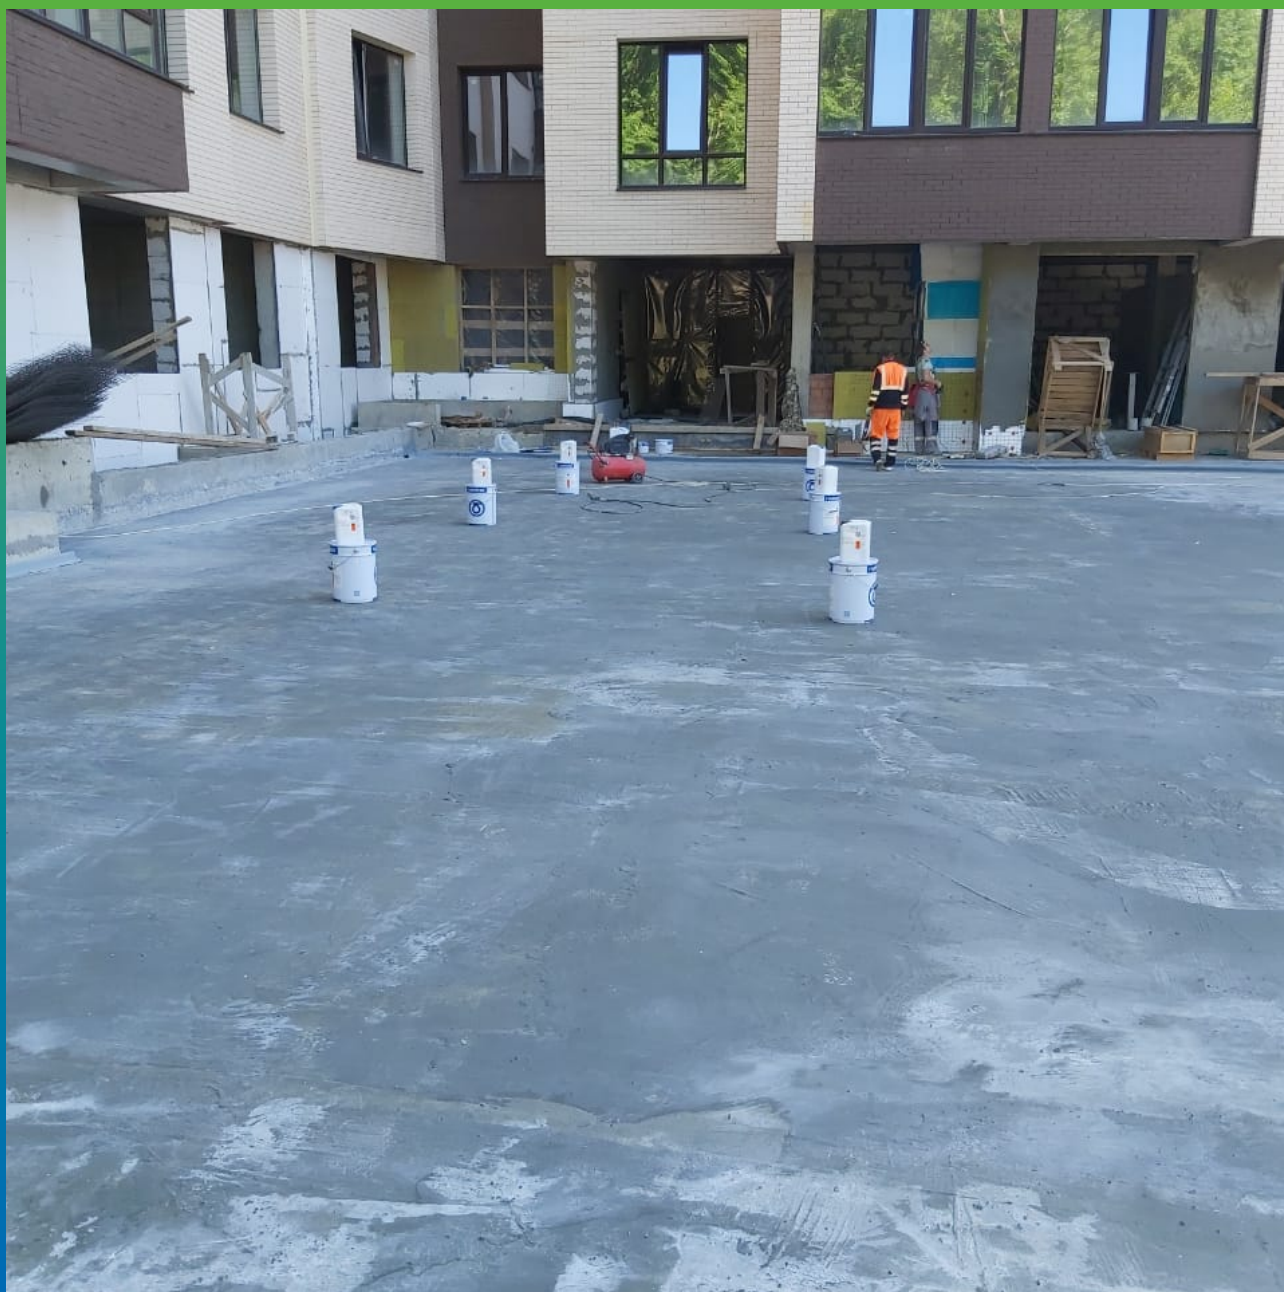
Нанесение эластичного полимерцементного покрытия Стармекс Эласт на кровлю подземного паркинга
