Картотека выполненных объектов

КЛУБНЫЙ ДОМ МЕЧТА

Гидроизоляция подземной части здания

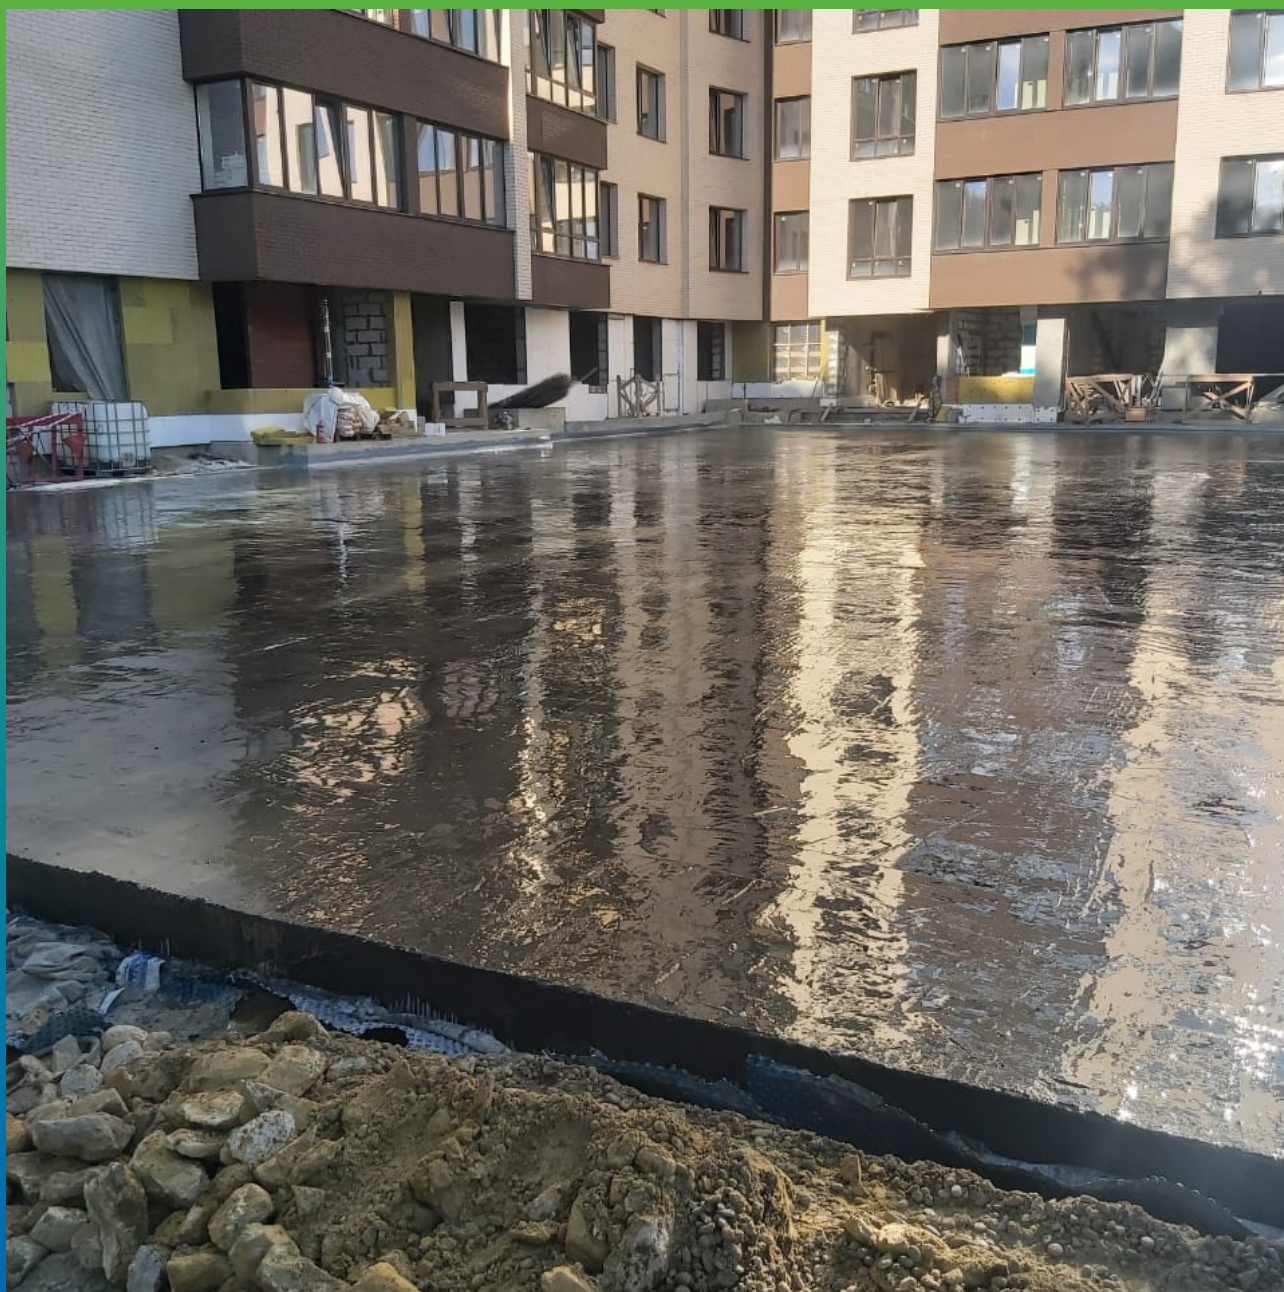
Нанесенный эпоксидный грунт-пропитка ДенсТоп ЭП 104 для упрочнения гидроизоляции

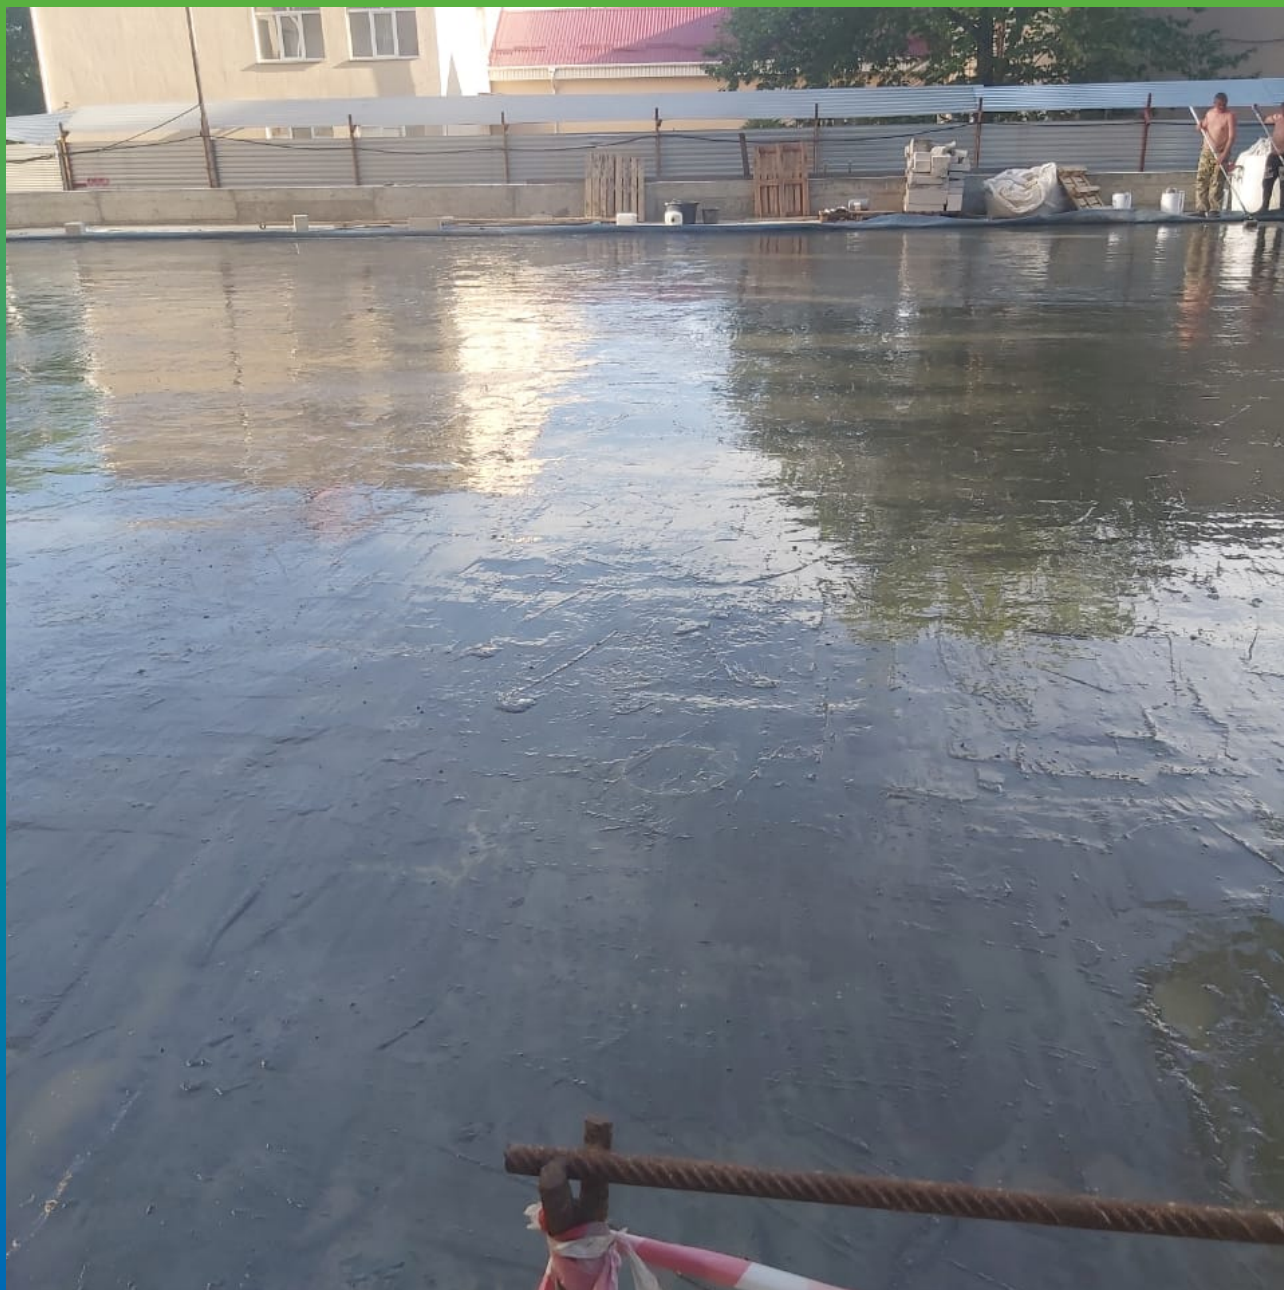
Нанесенный эпоксидный грунт-пропитка ДенсТоп ЭП 104 для упрочнения гидроизоляции

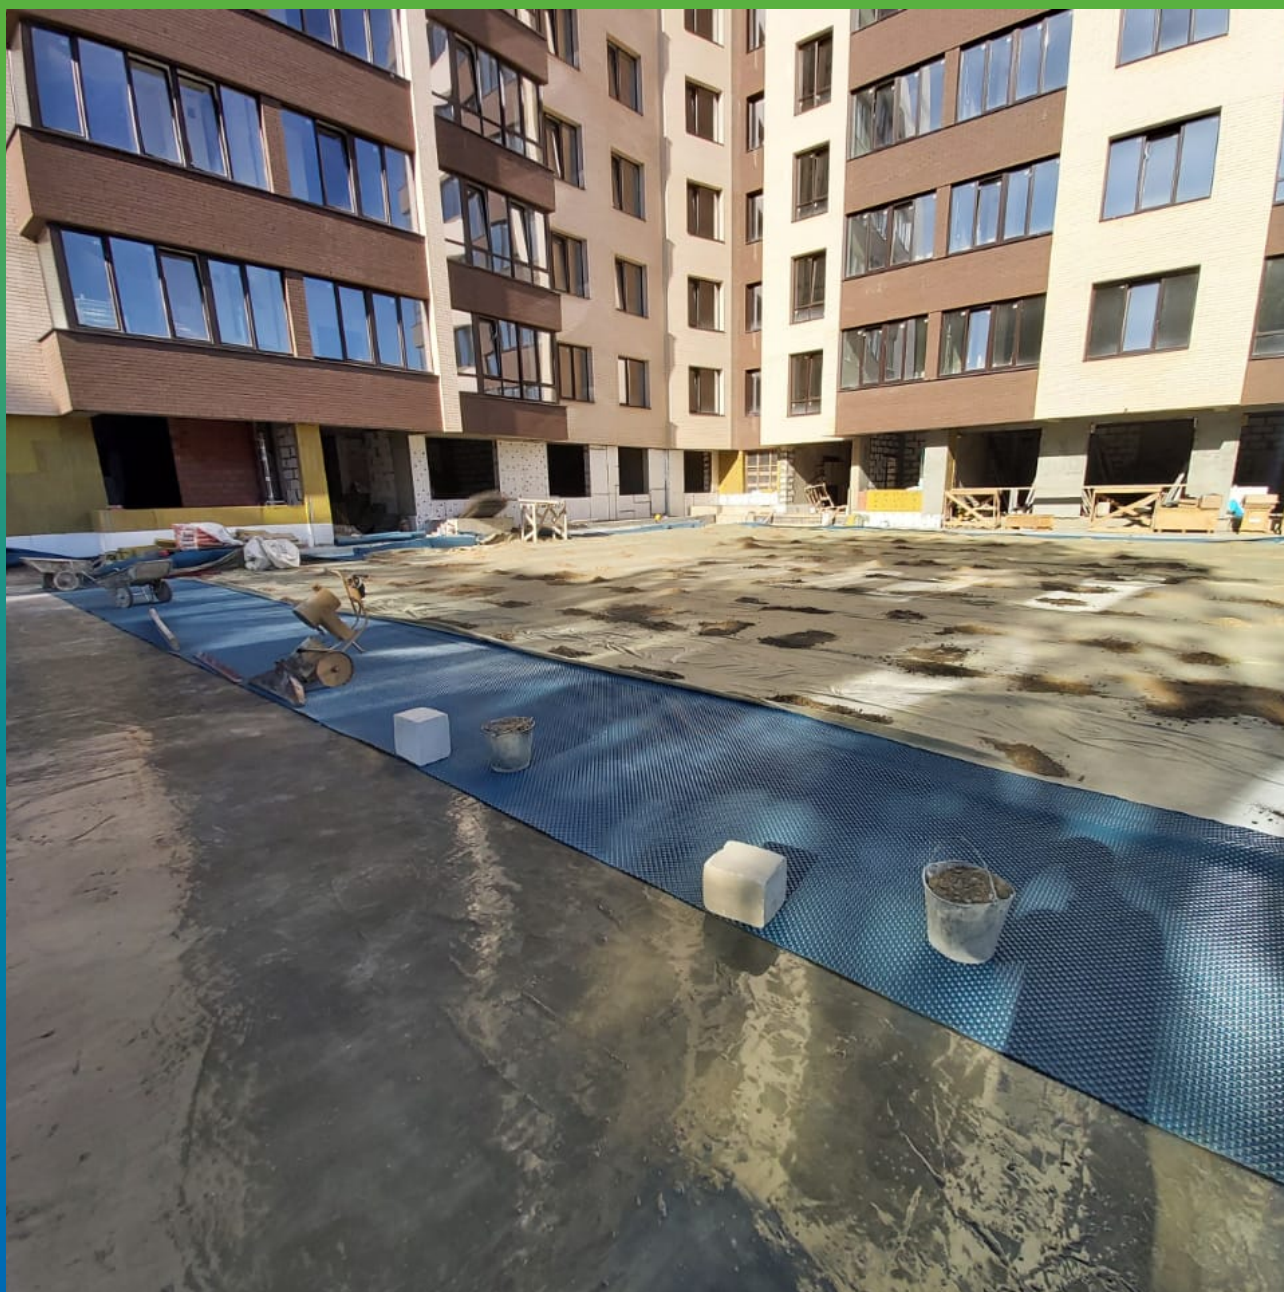
Укладка дренажного полотна Максдрейн 8
