Картотека выполненных объектов

МОНУМЕНТ ПЕРВОКОННИКАМ

Реставрация памятника архитектуры

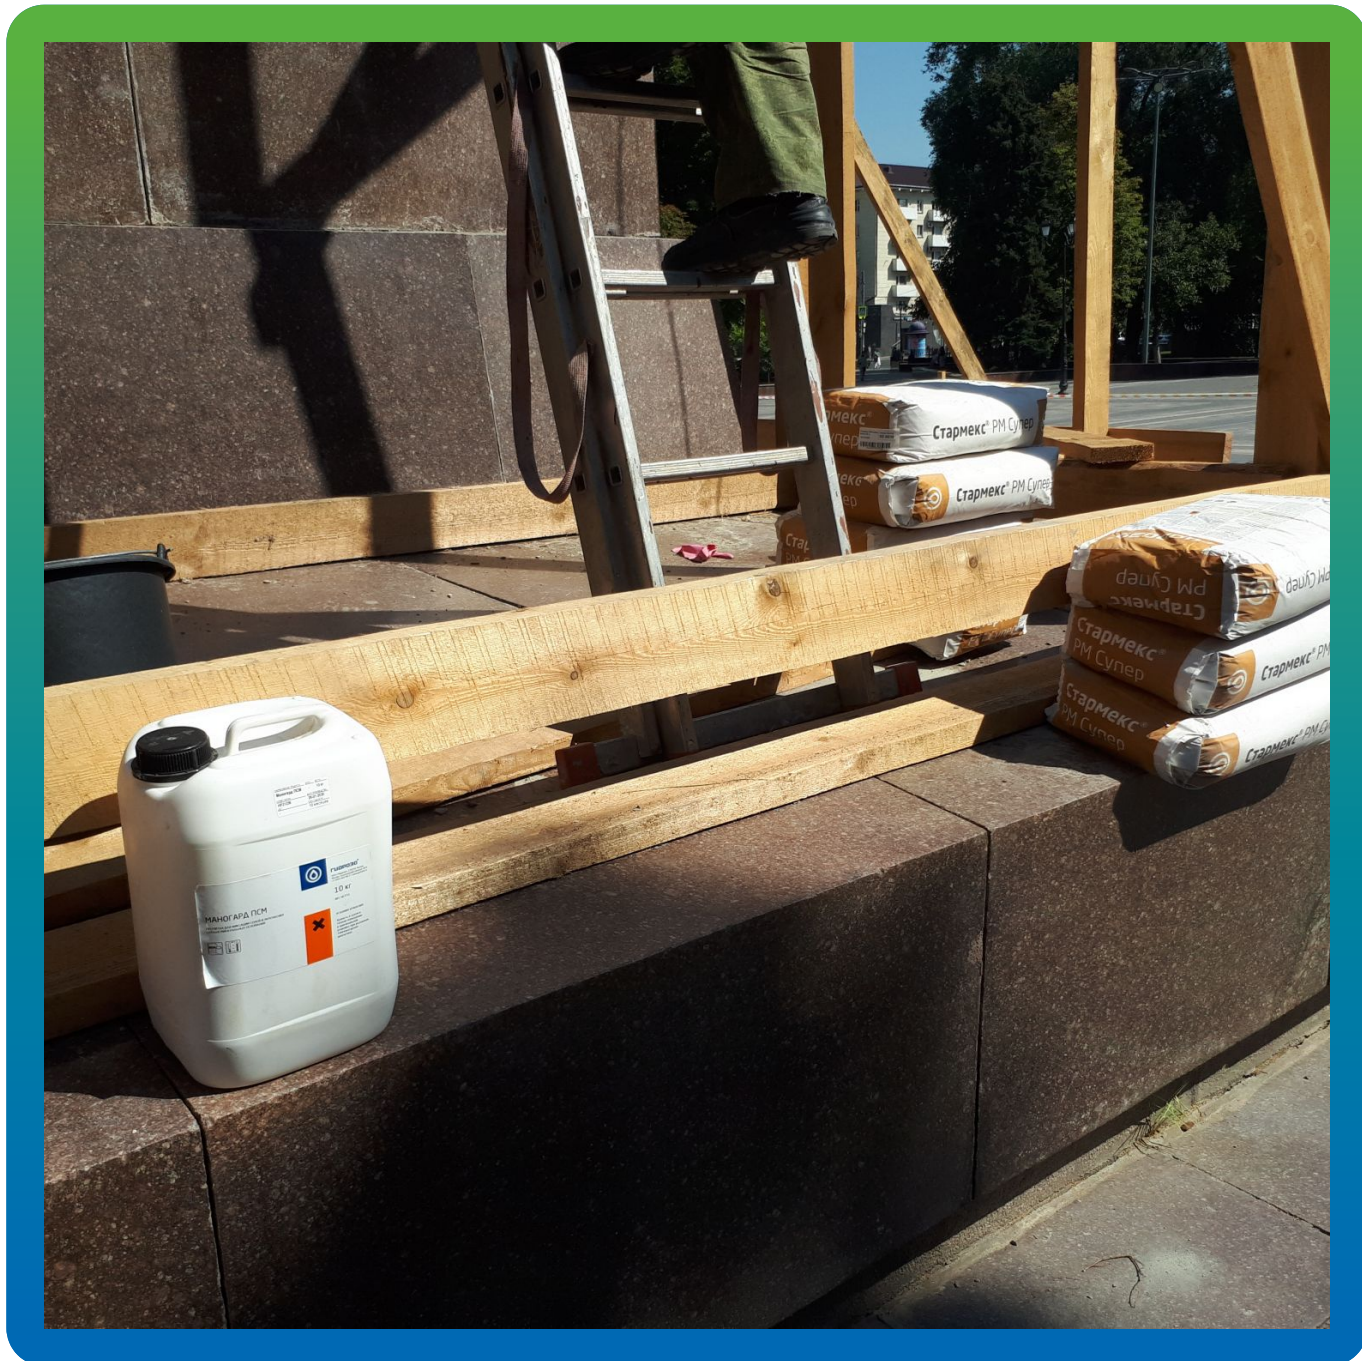
Материалы Гидрозо на объекте

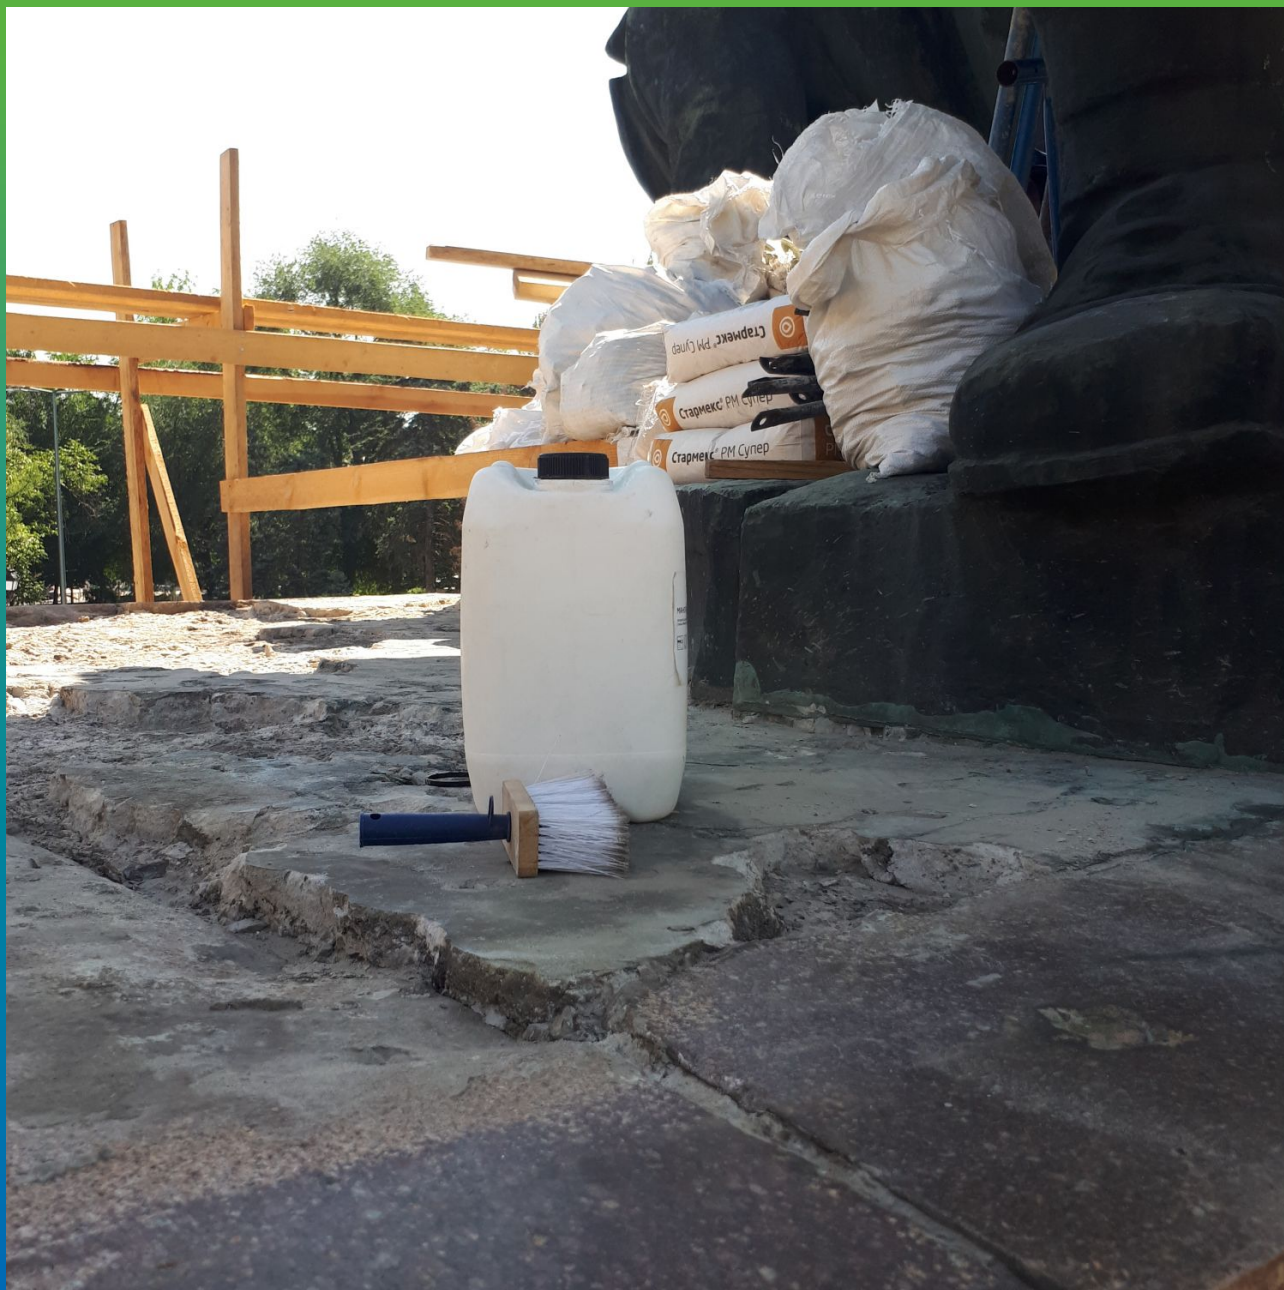
Подготовленное основание, убрали структурно непрочные элементы

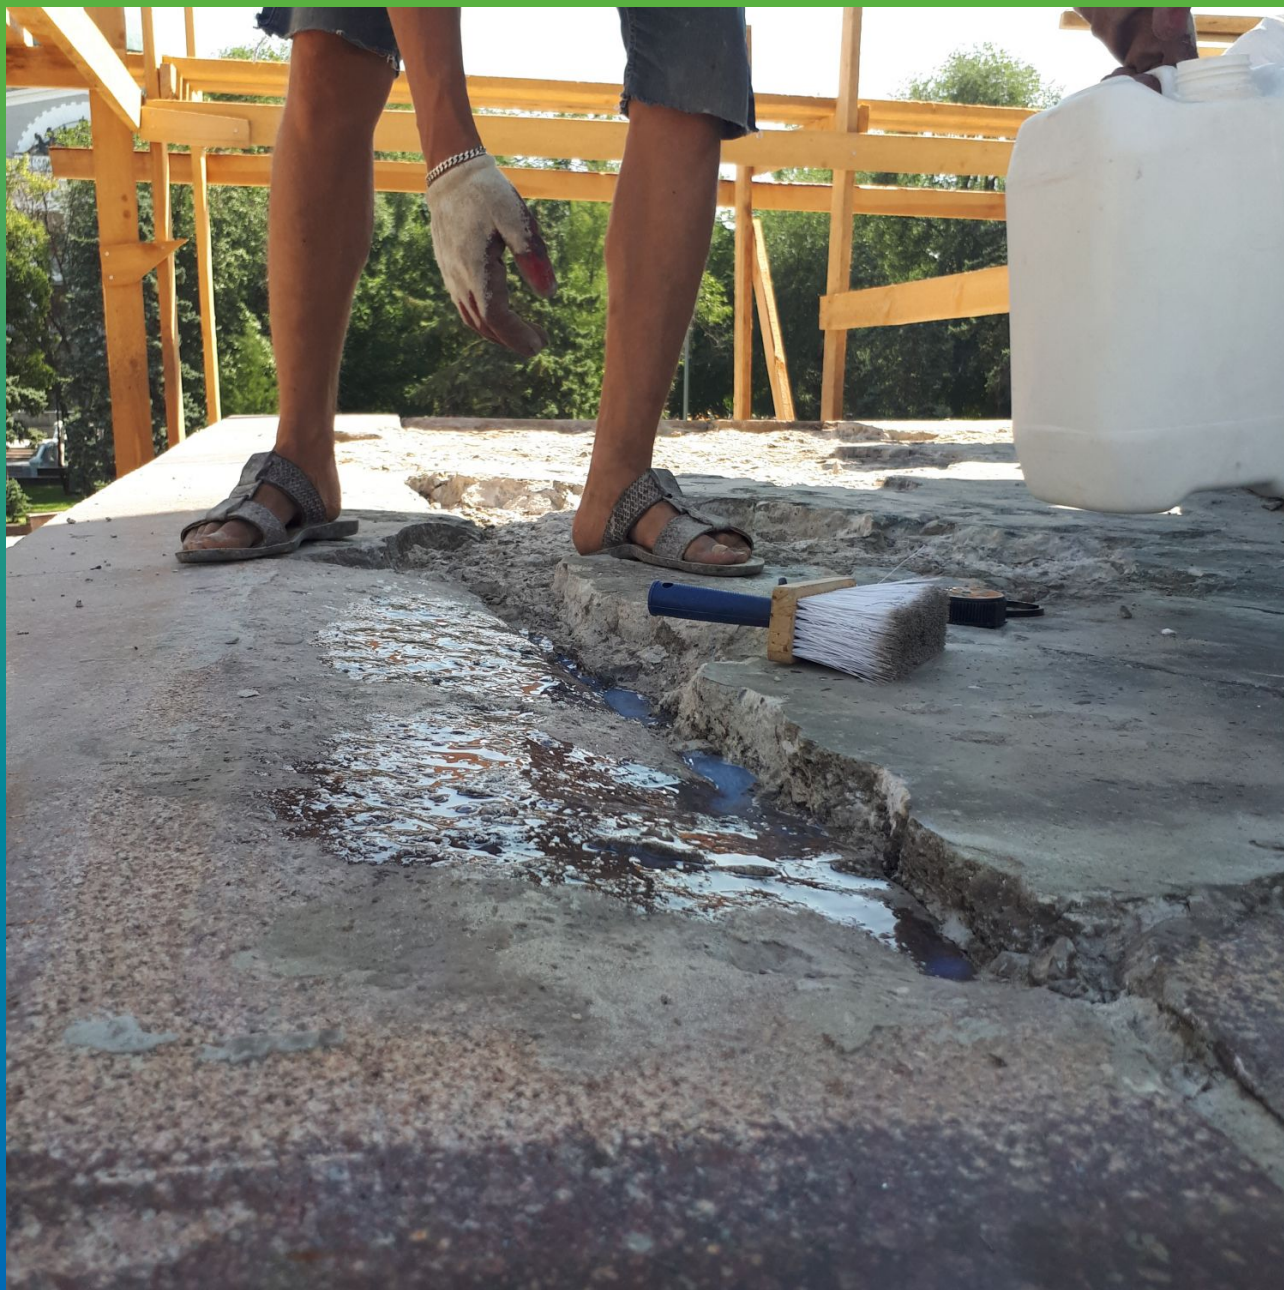
Нанесение Маногард ПСМ с целью укрепить слабое основание

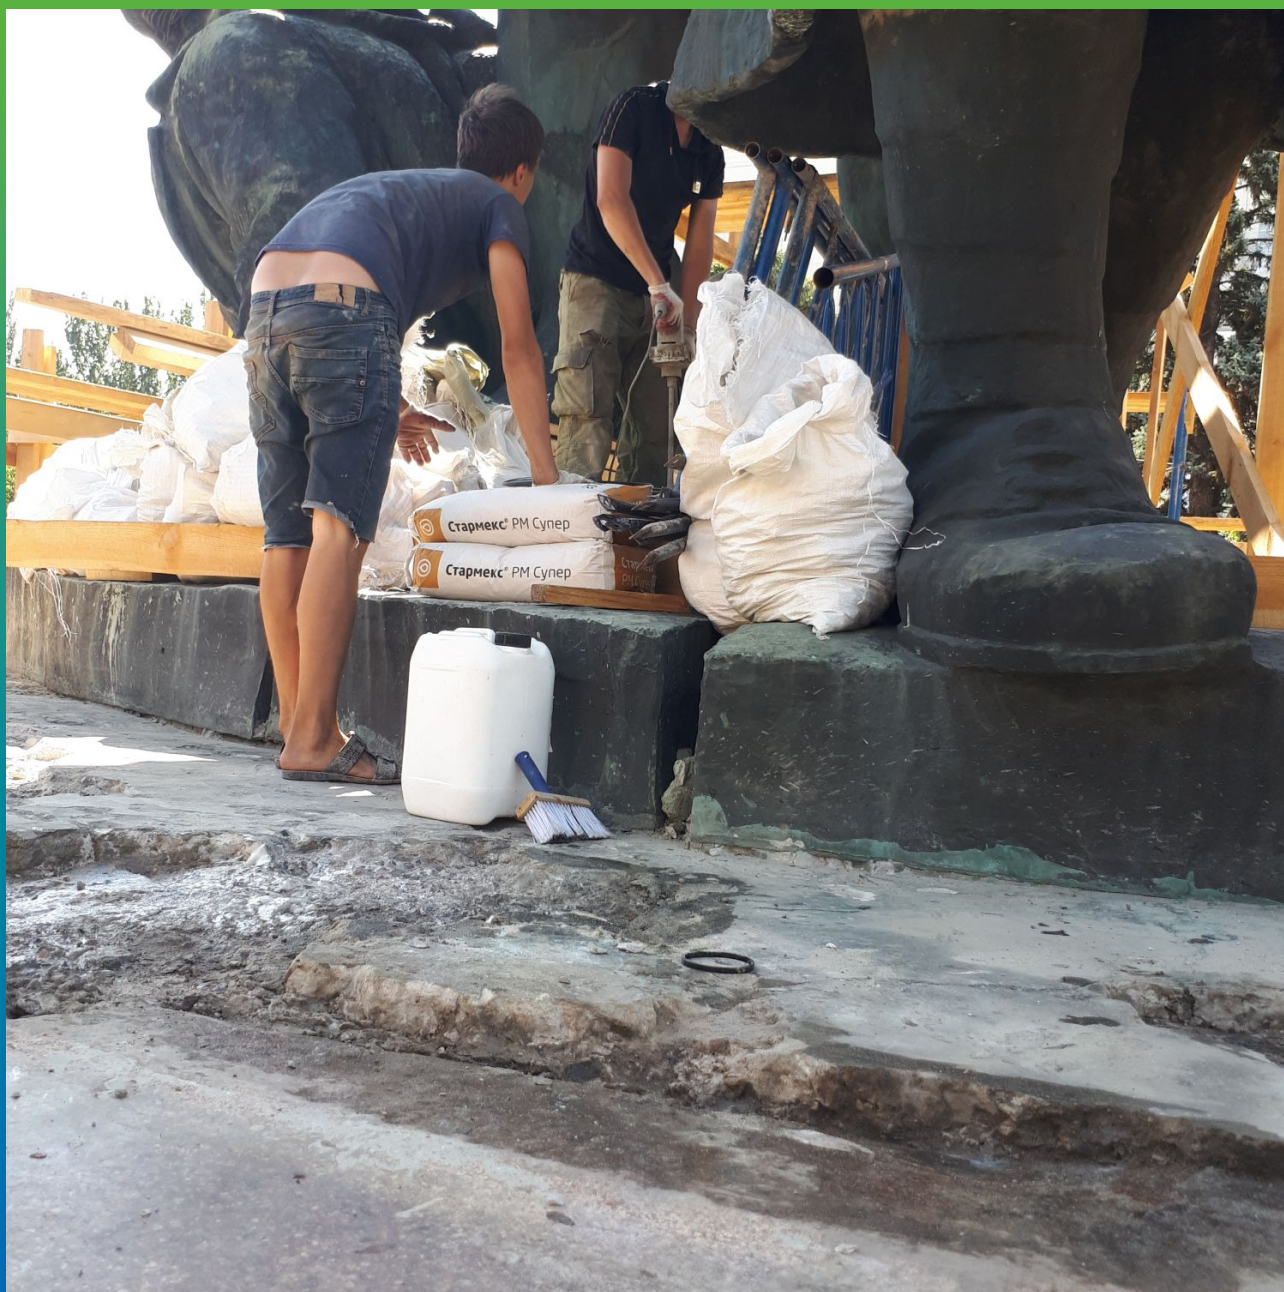
Приготовление Стармекс РМ Супер

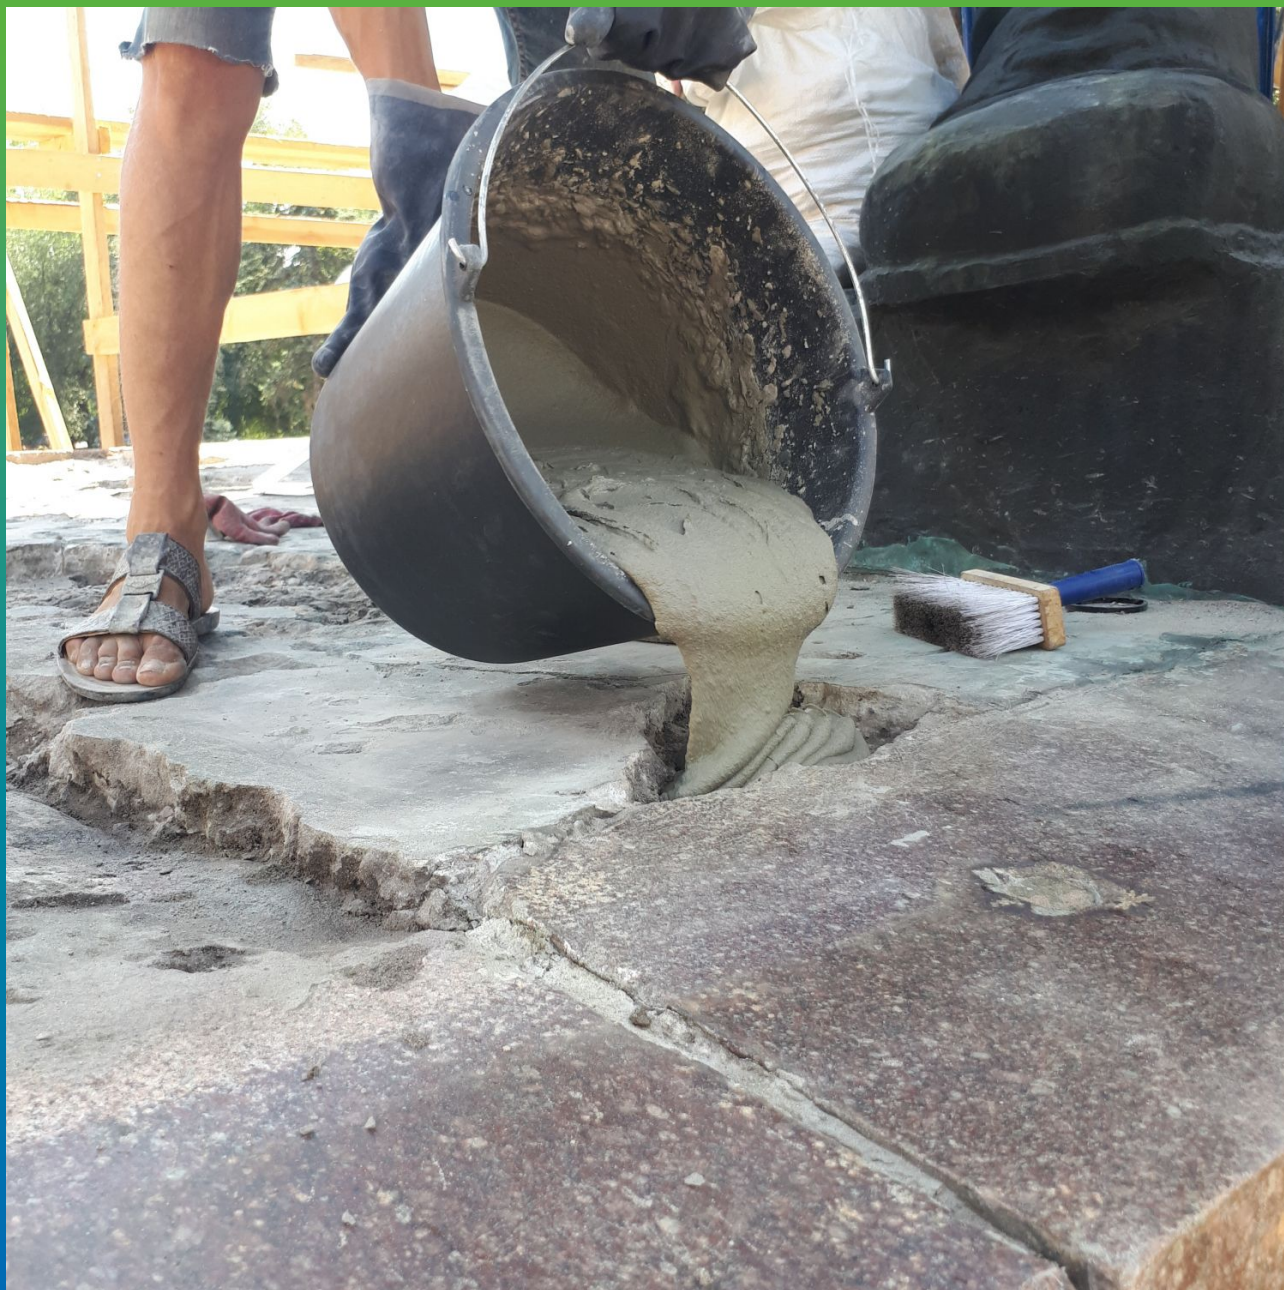
Заполнение дефектов ремонтным составом

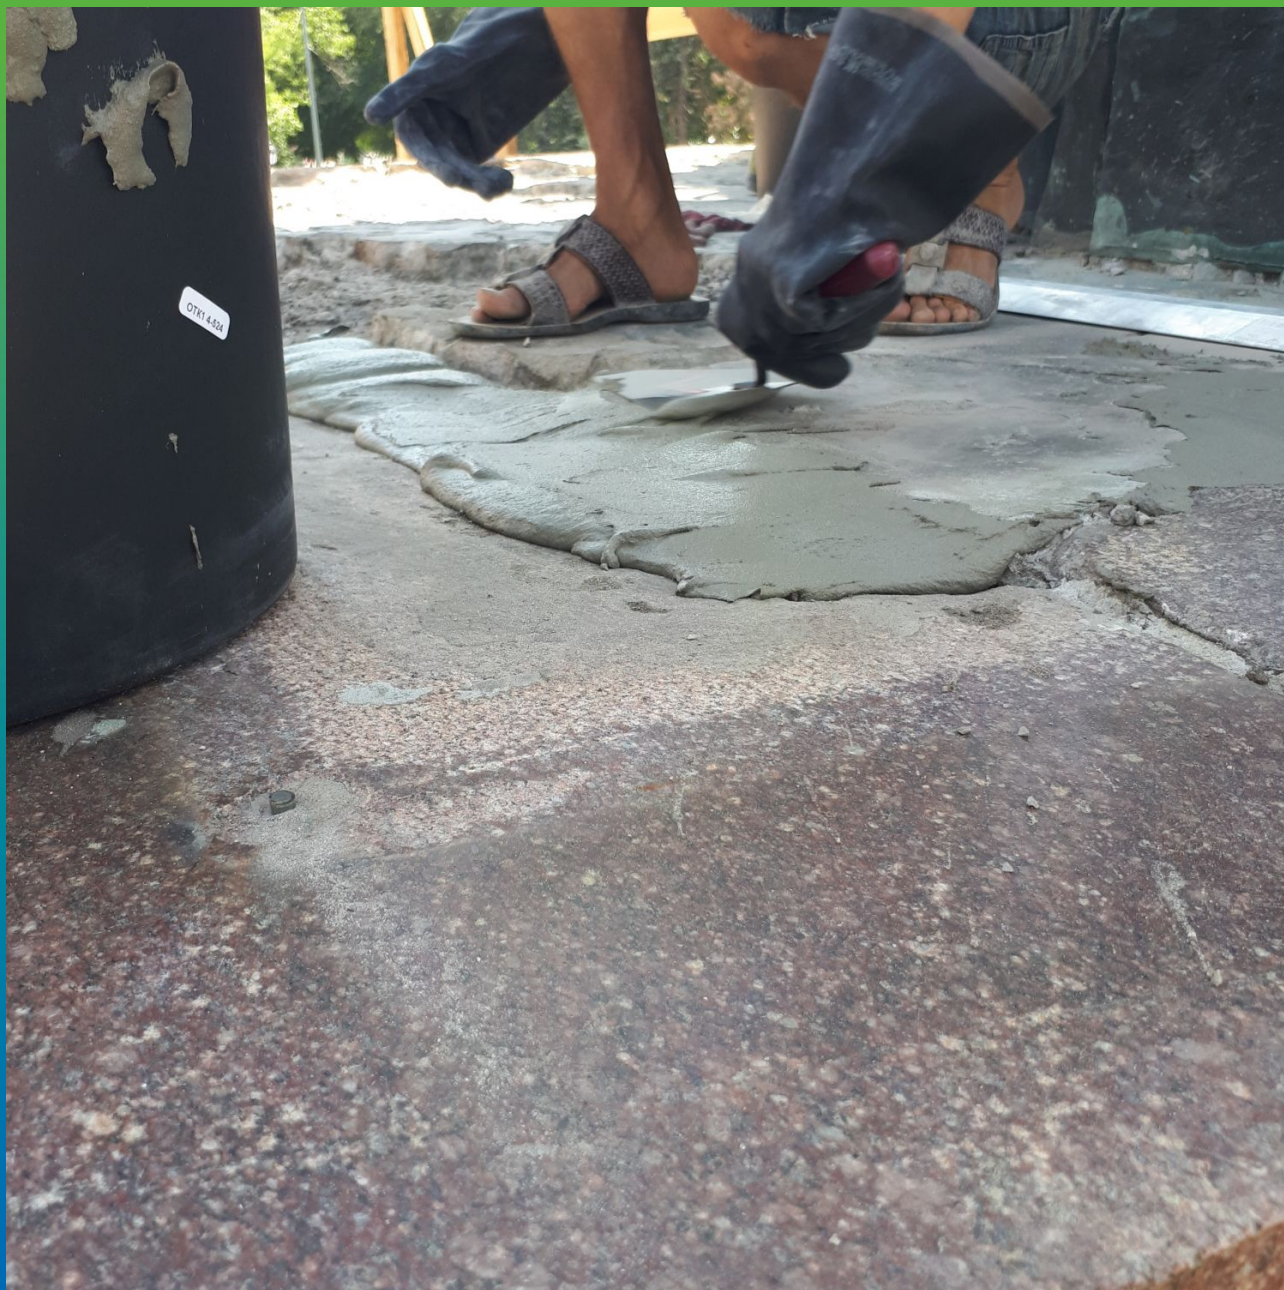
Распределение состава мастерком

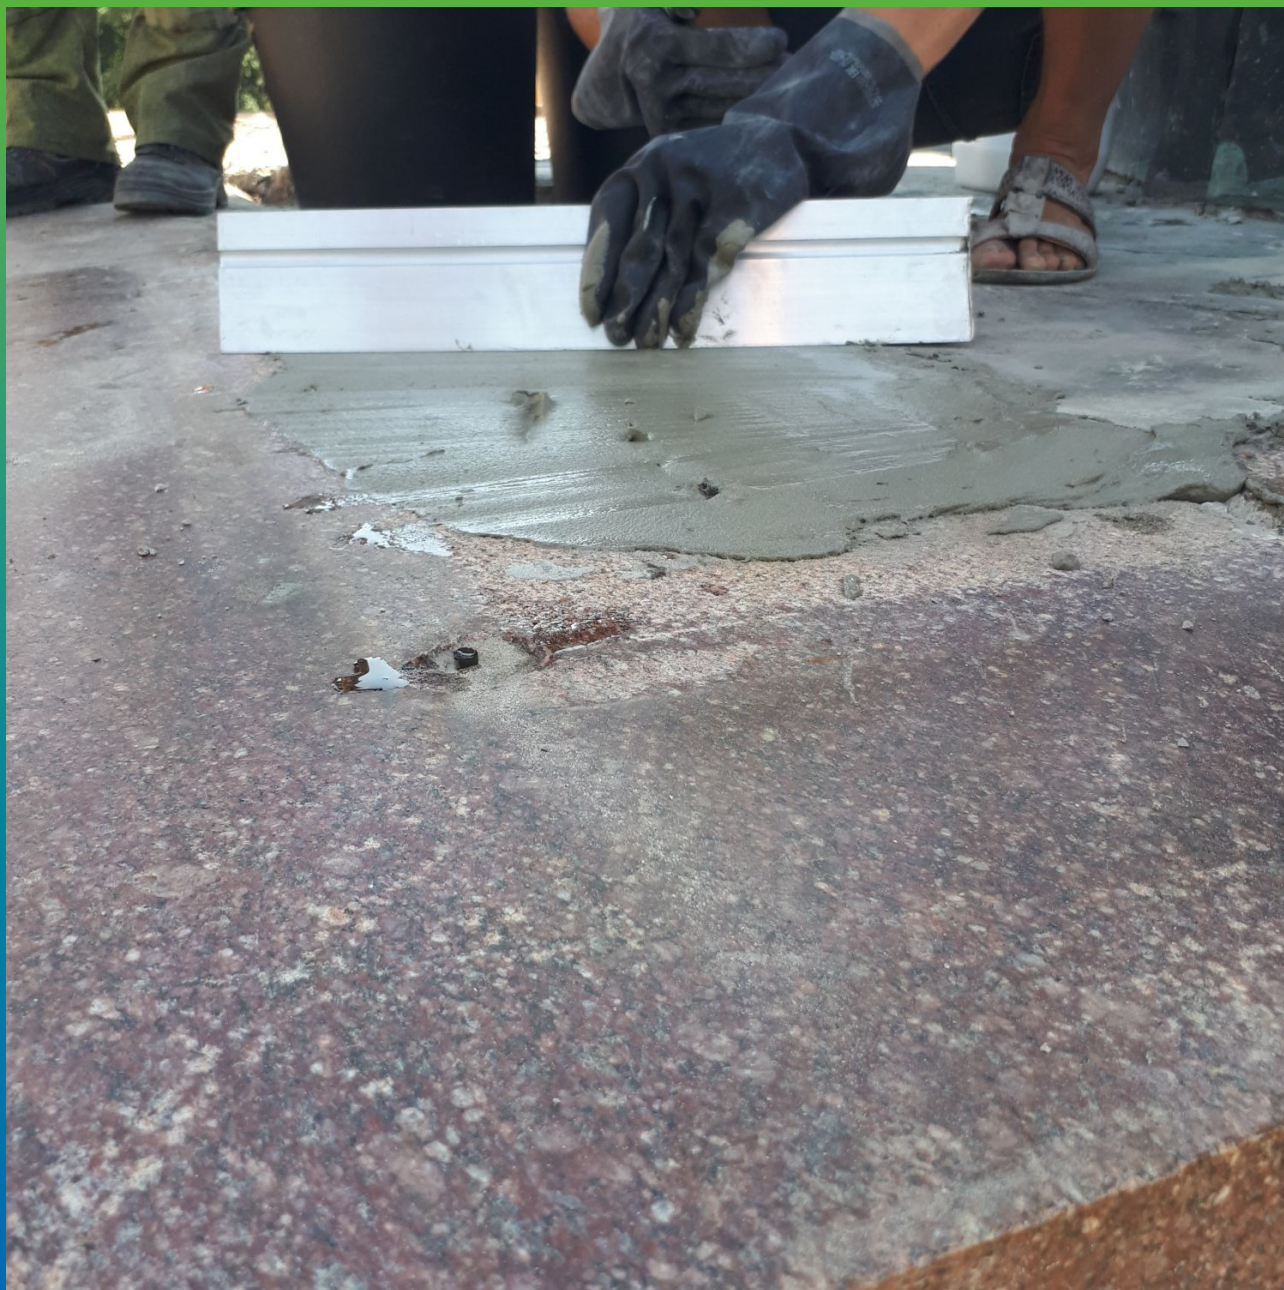
Выравнивание ремонтного состава Стармекс РМ Супер

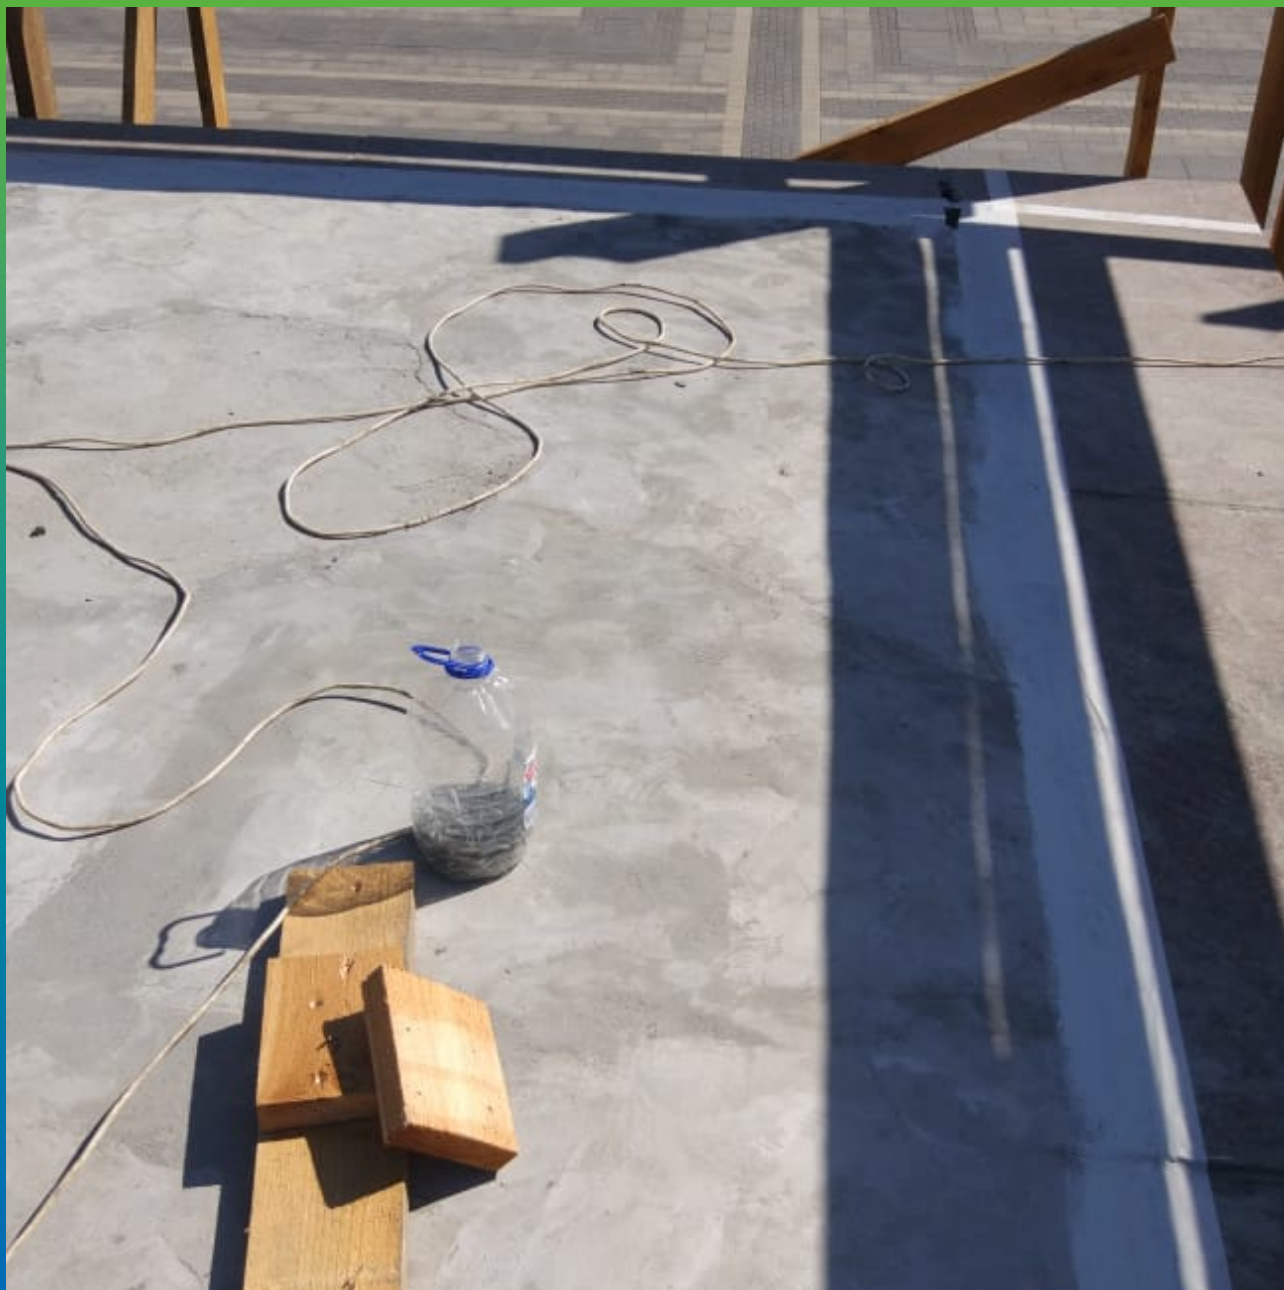
Отремонтированная поверхность перед окраской

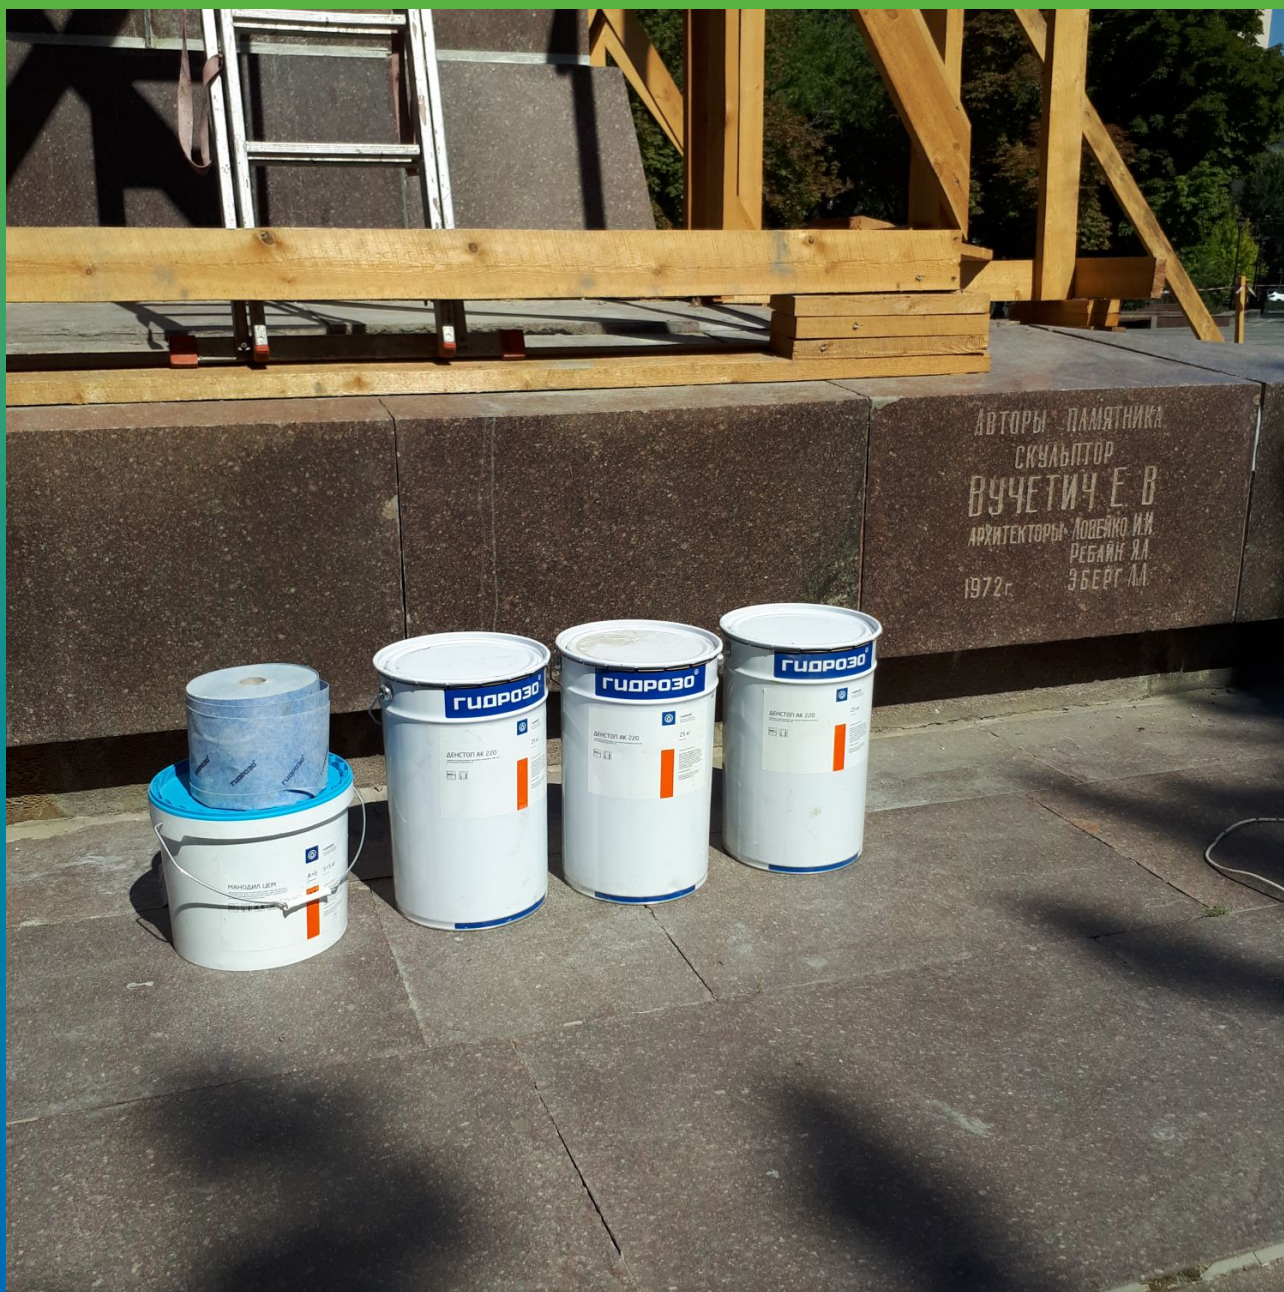
Паропроницаемое окрасочное покрытие ДенСтон АК 220

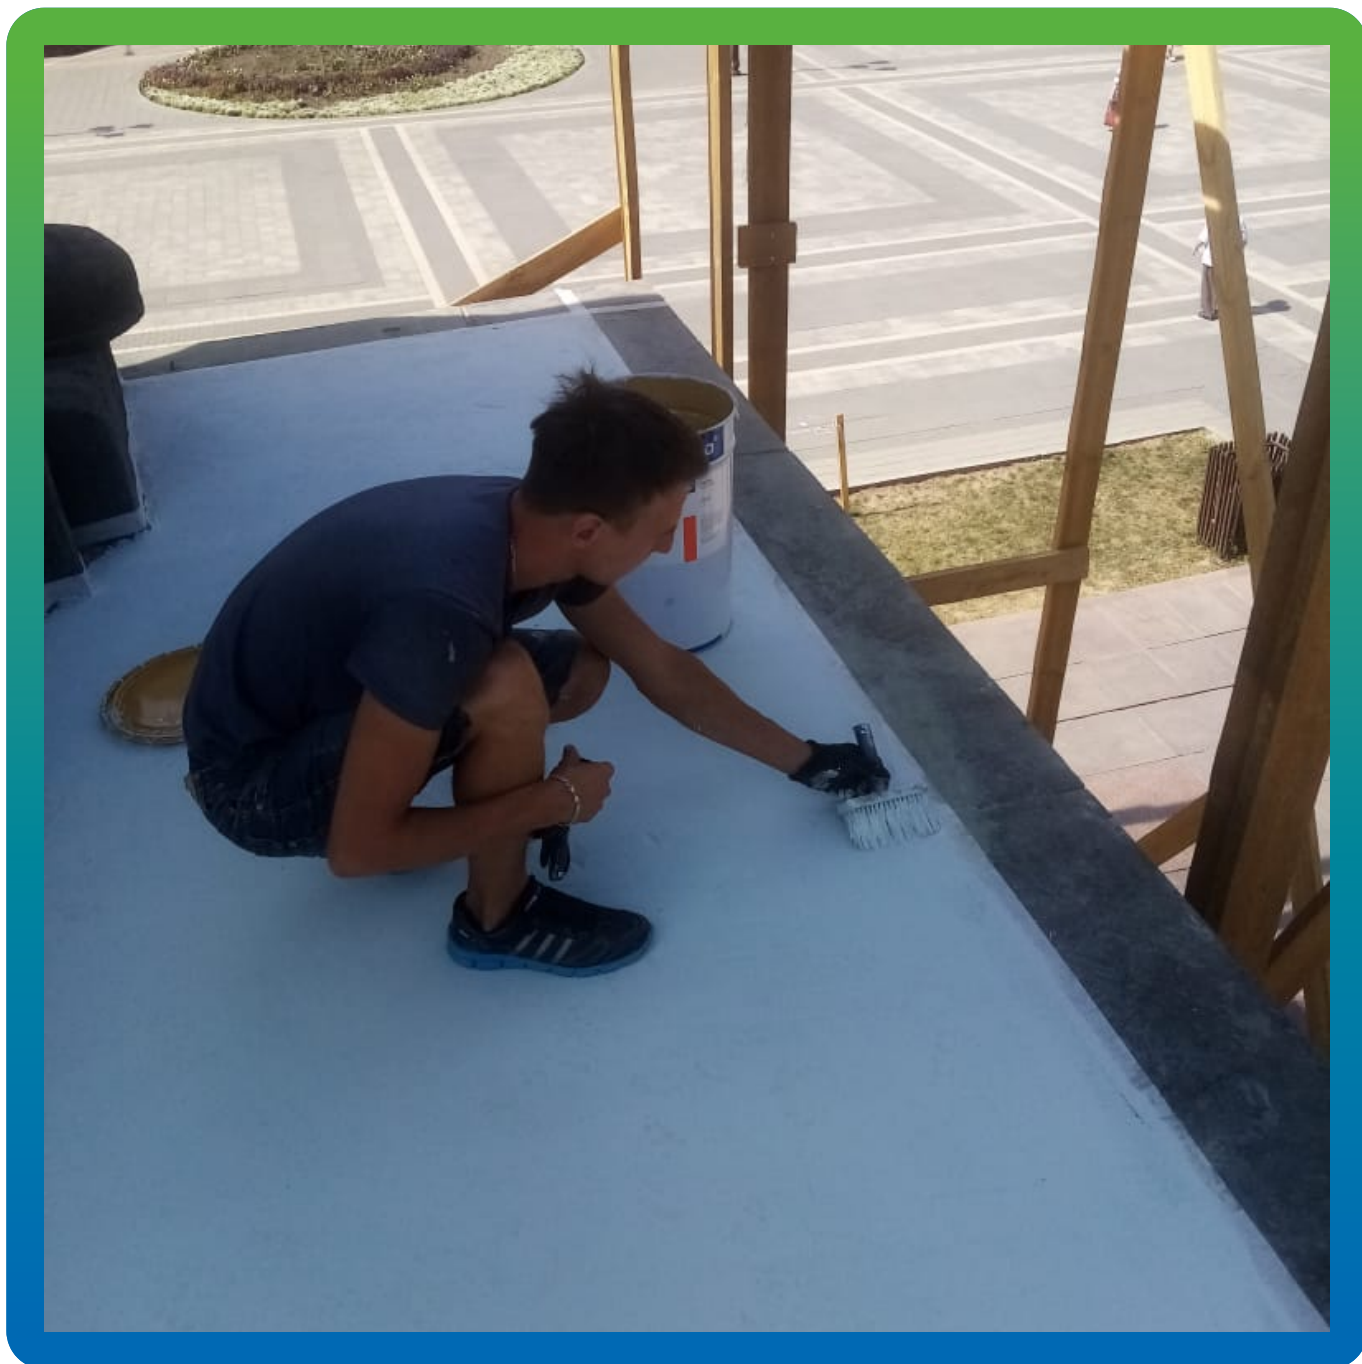
Нанесение ДенсТоп АК 220 - специального защитного эластичного покрытия на акриловой основе

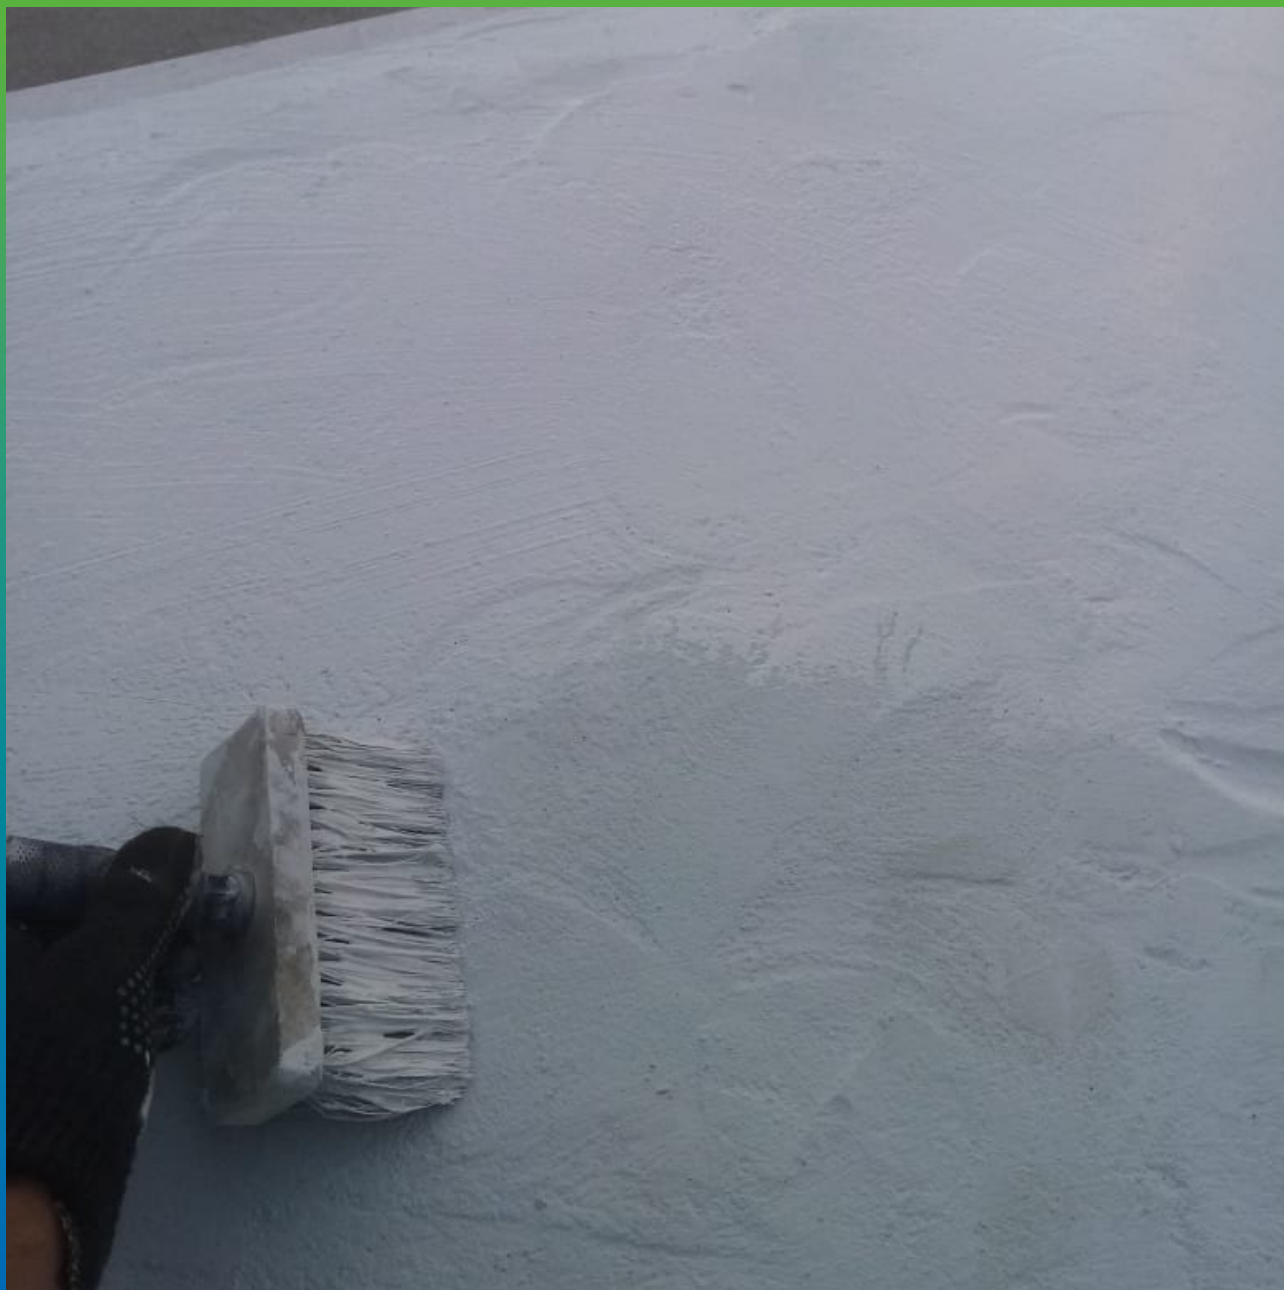
Покрытие ДенсТоп АК 220

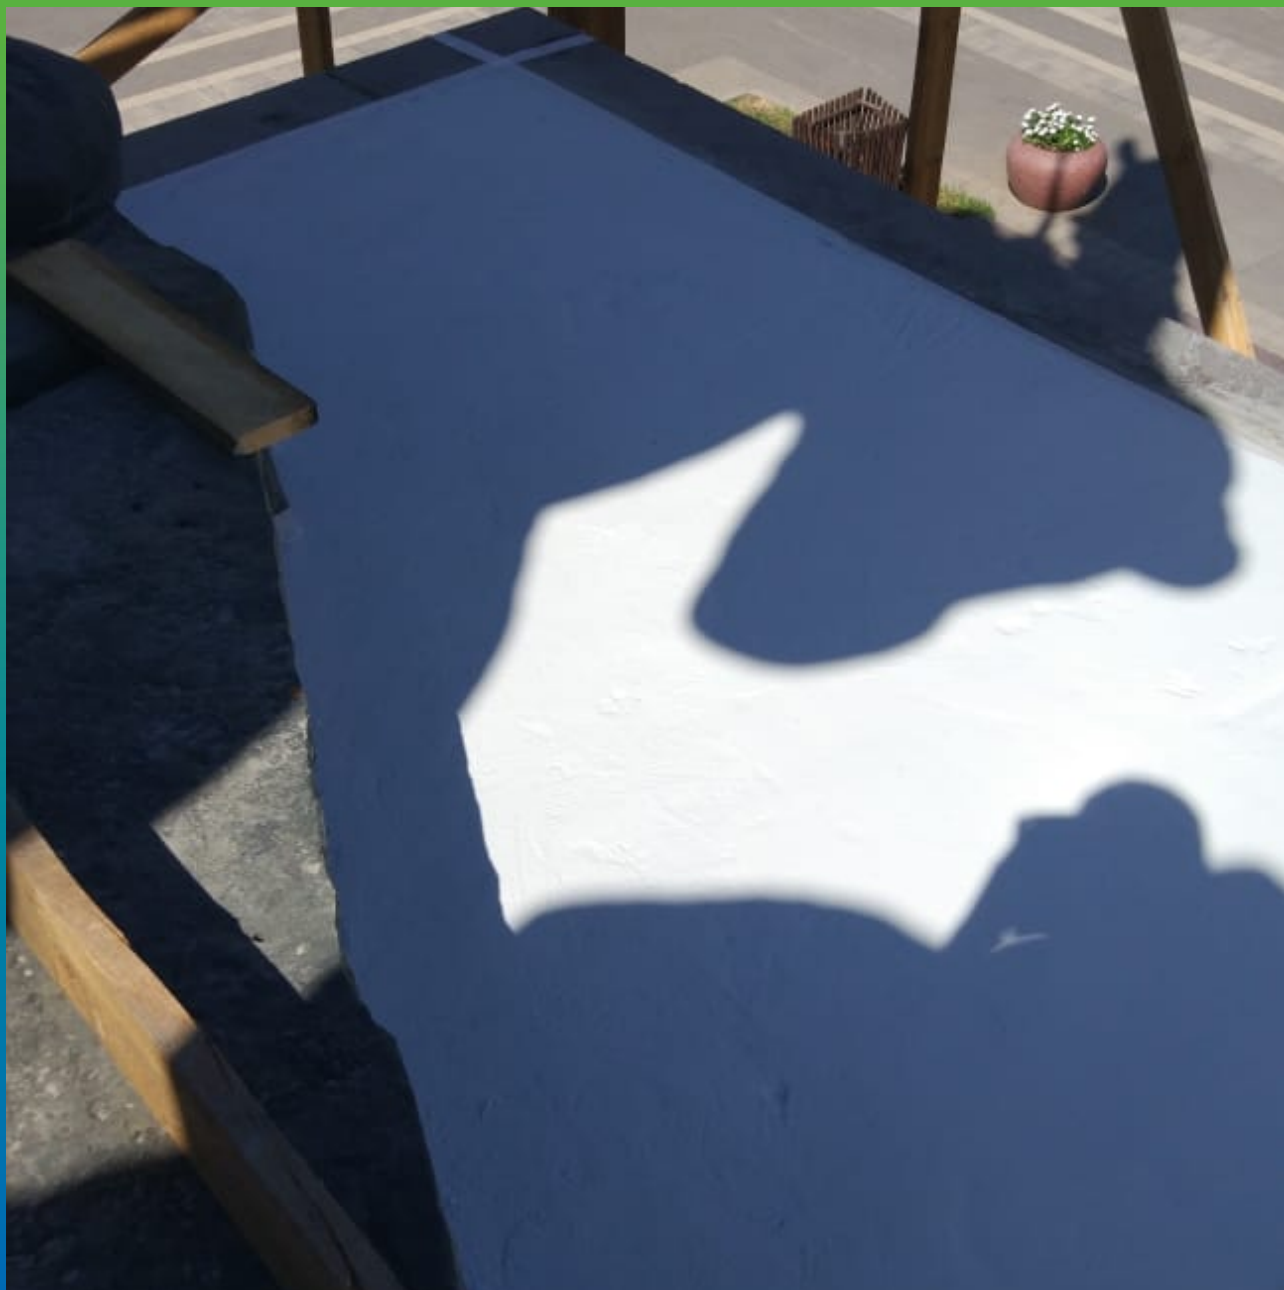
Финишный вид после окраски
