Картотека выполненных объектов

ЗАПАДНАЯ ФИЛЬТРОВАЛЬНАЯ СТАНЦИЯ  
ПО УДАЛЕНИЮ МАРГАНЦА

Устройство напольного покрытия

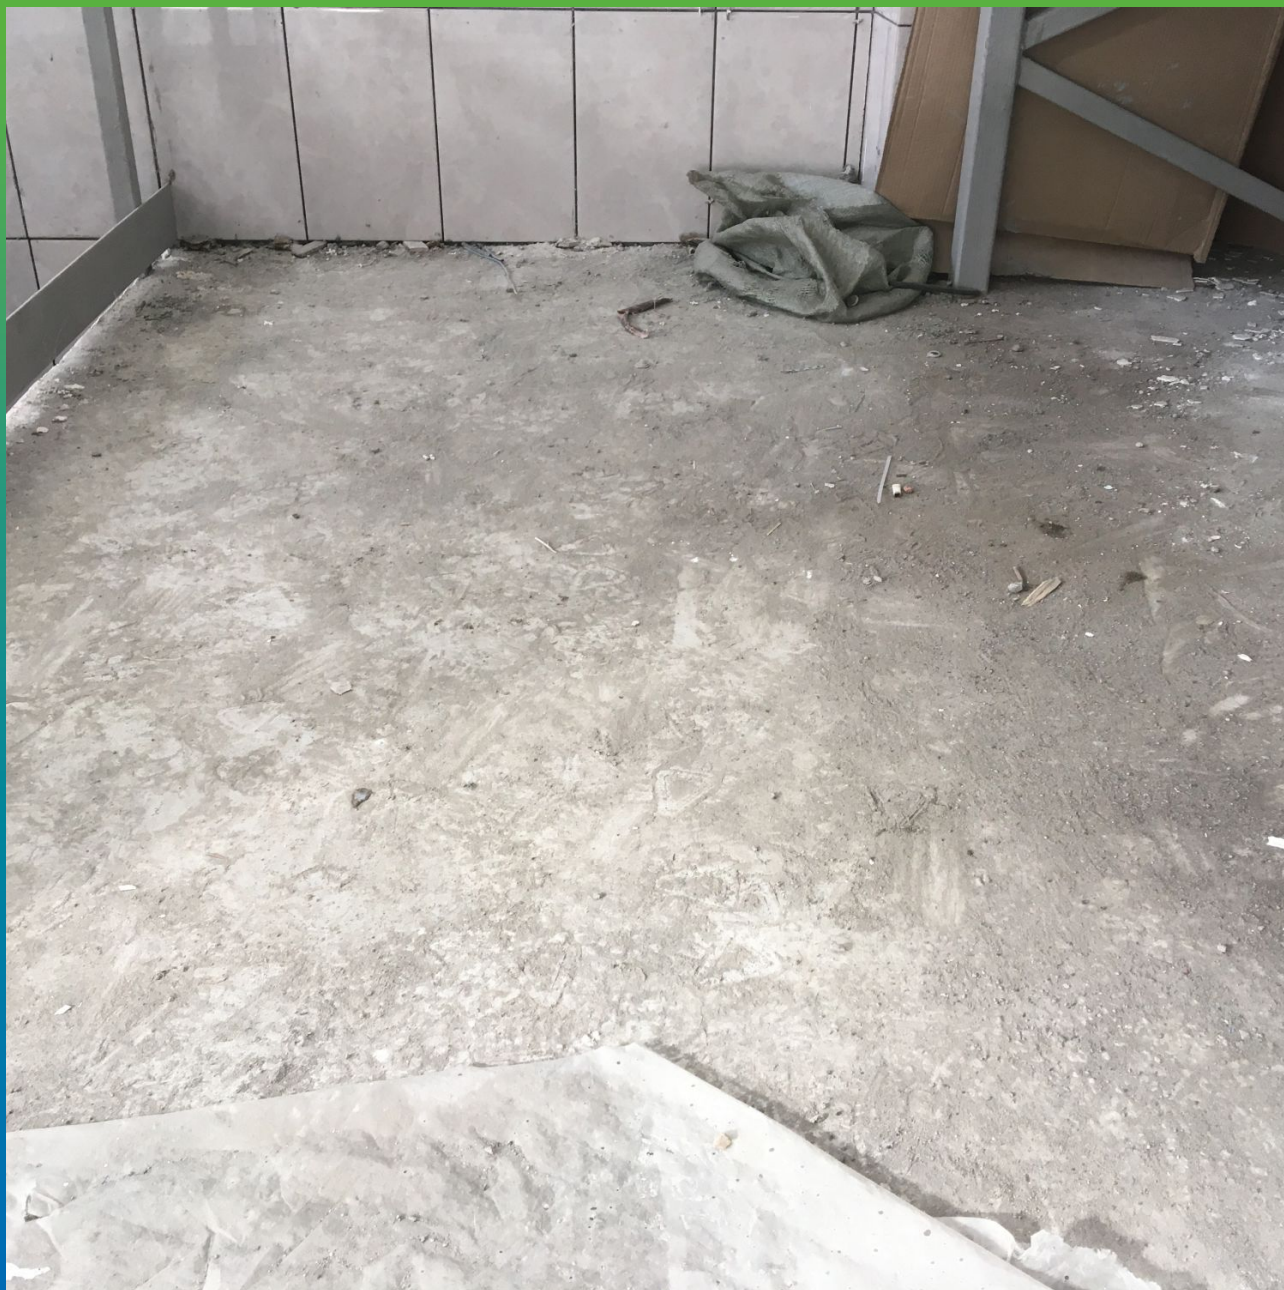
Первоначальный вид поверхности

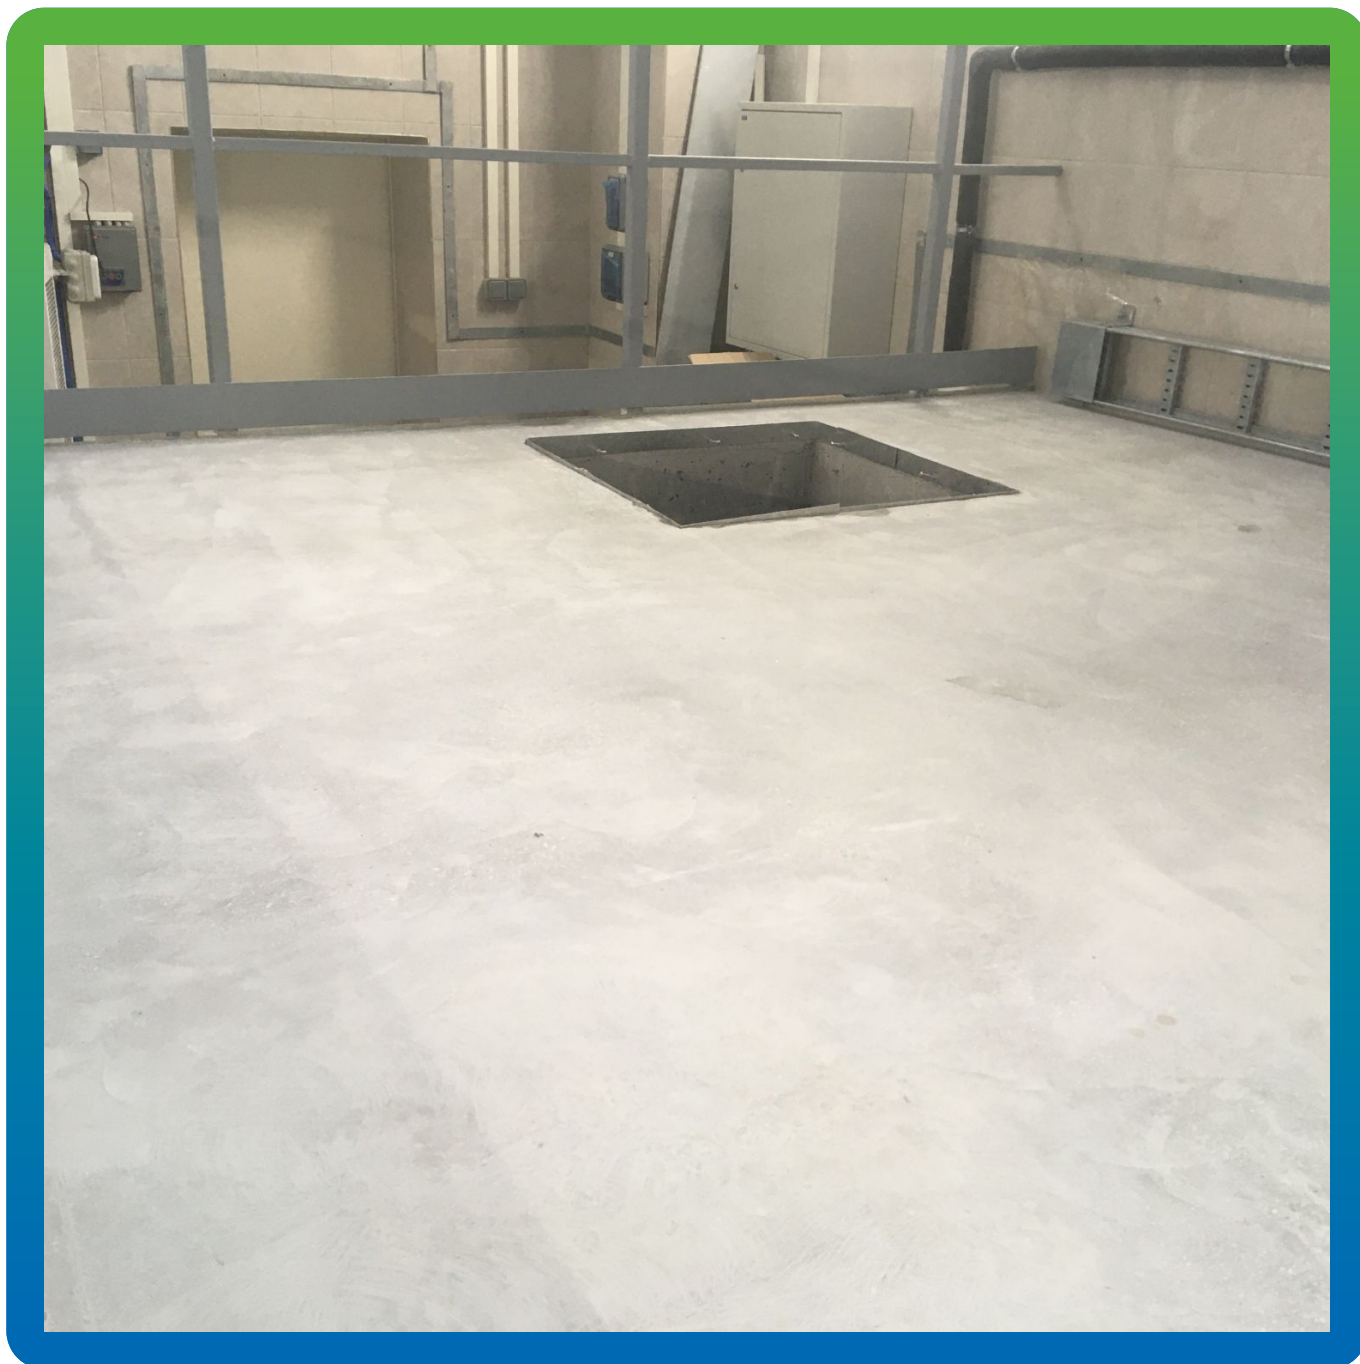
Вид подготовленного основания

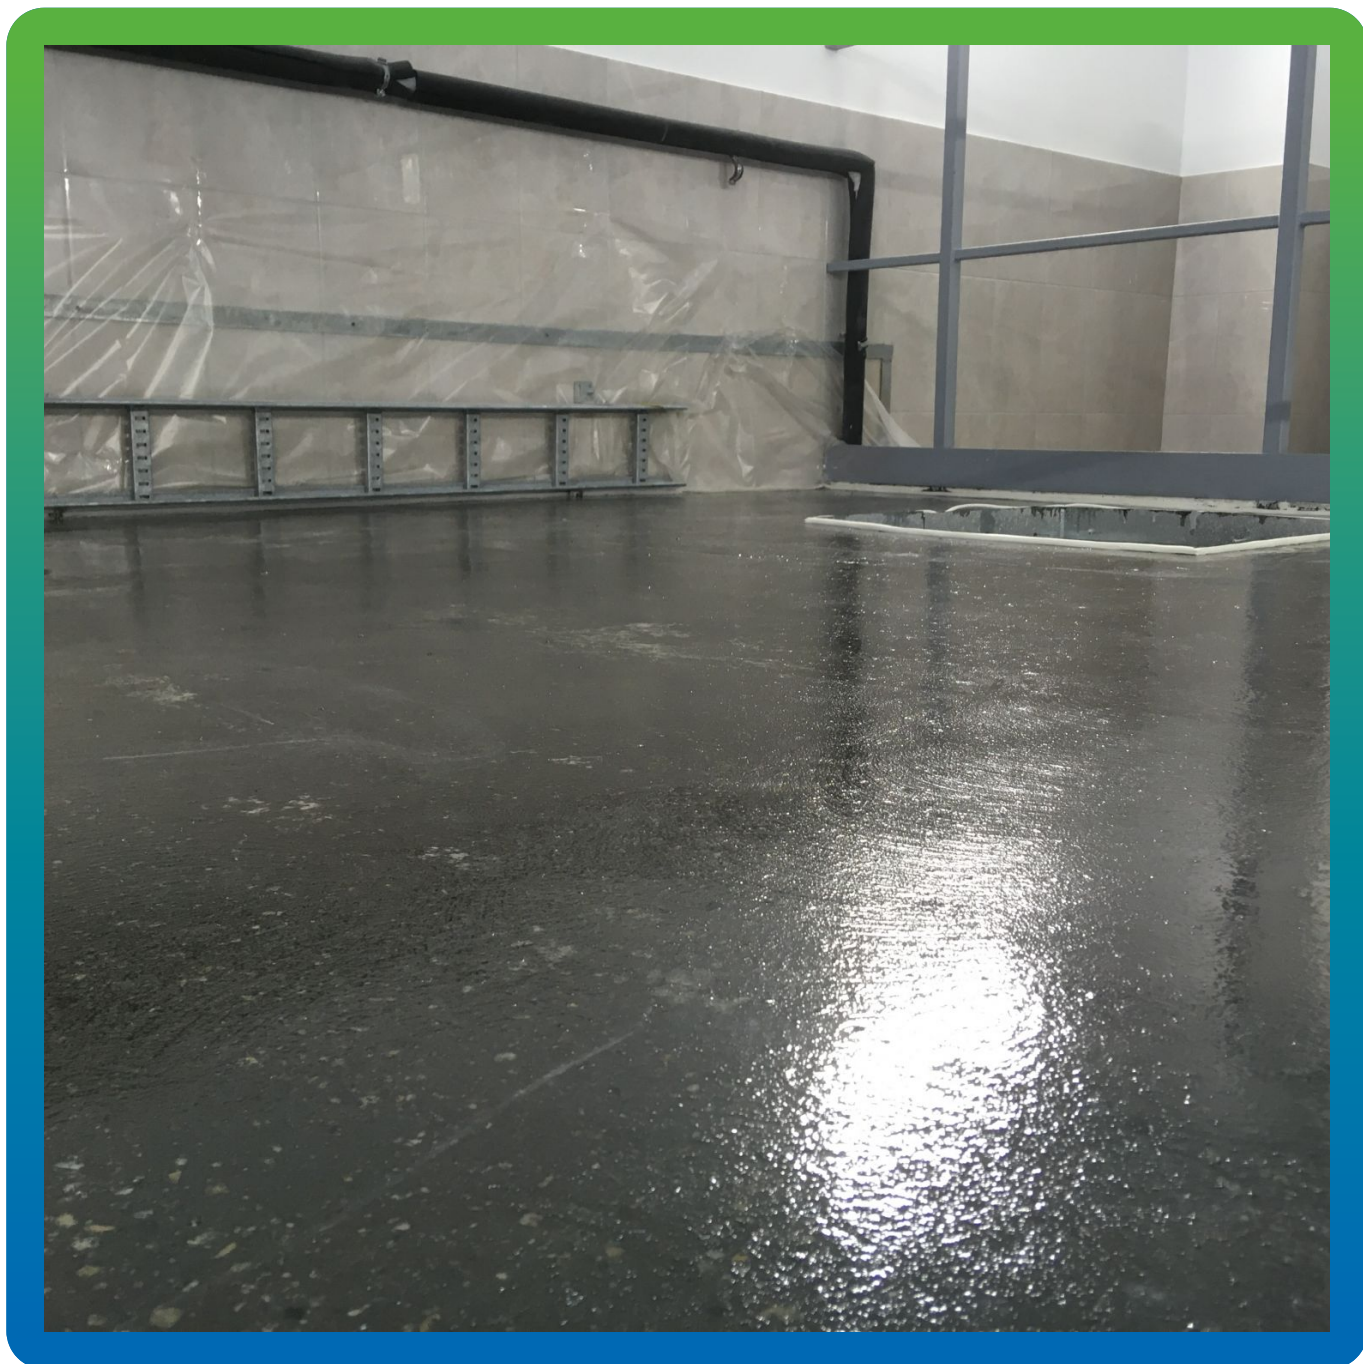
Вид загрунтованного основания

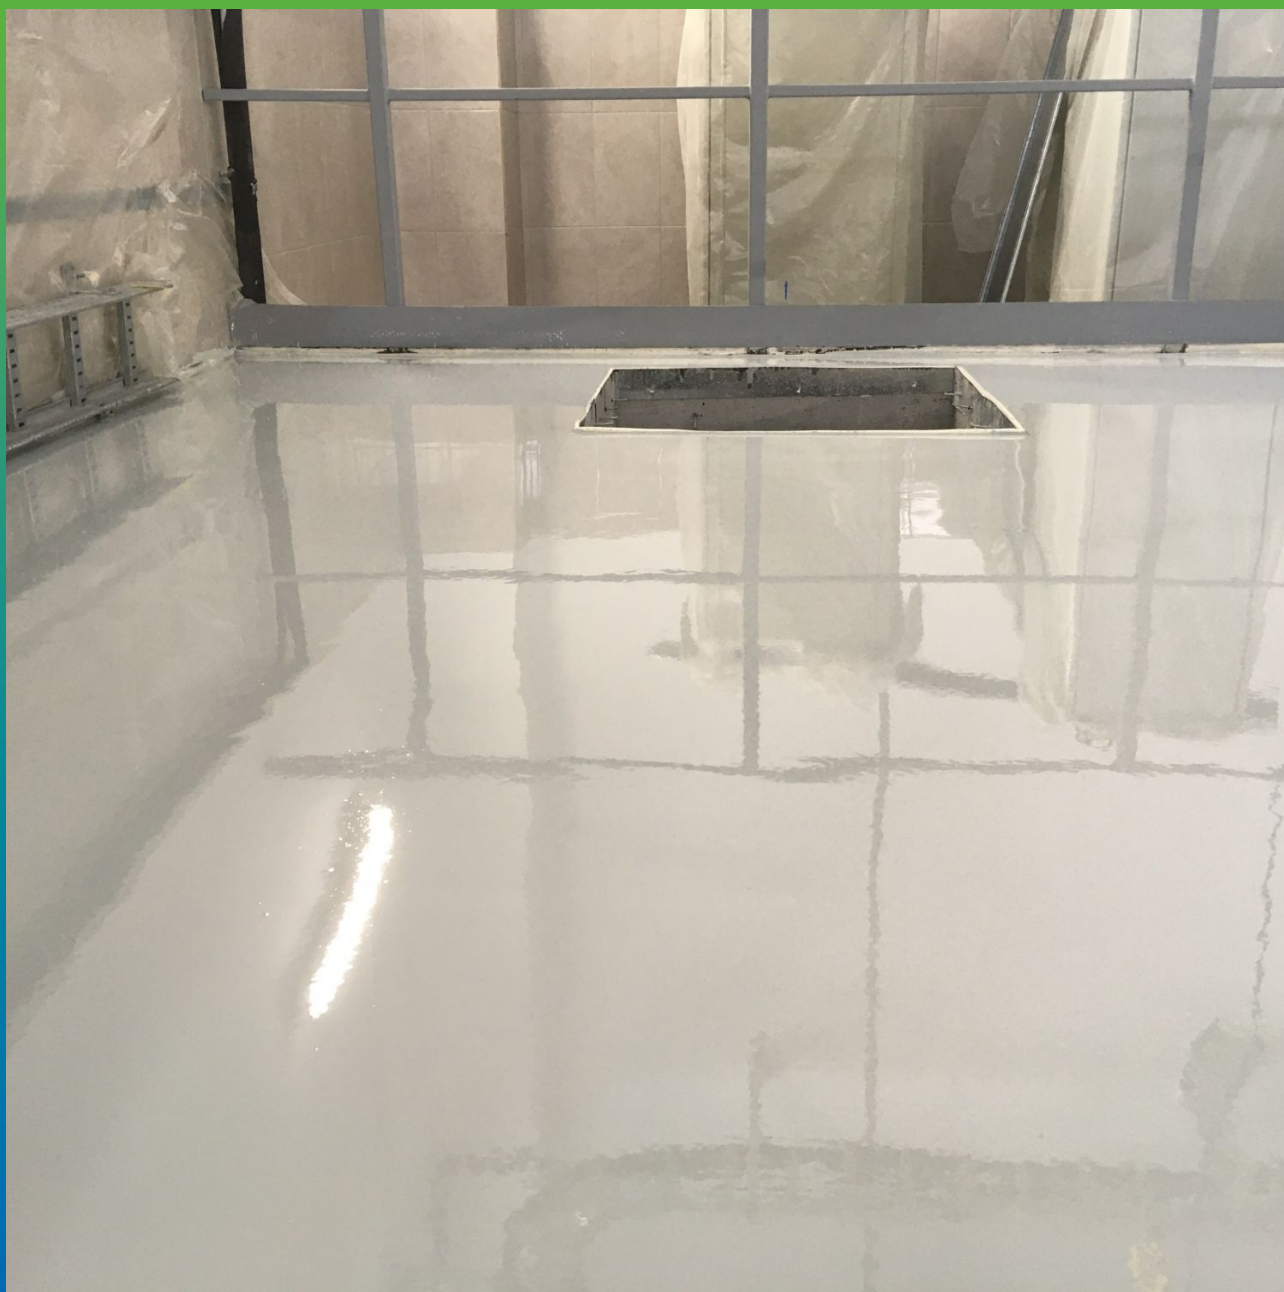
Финальный вид покрытия

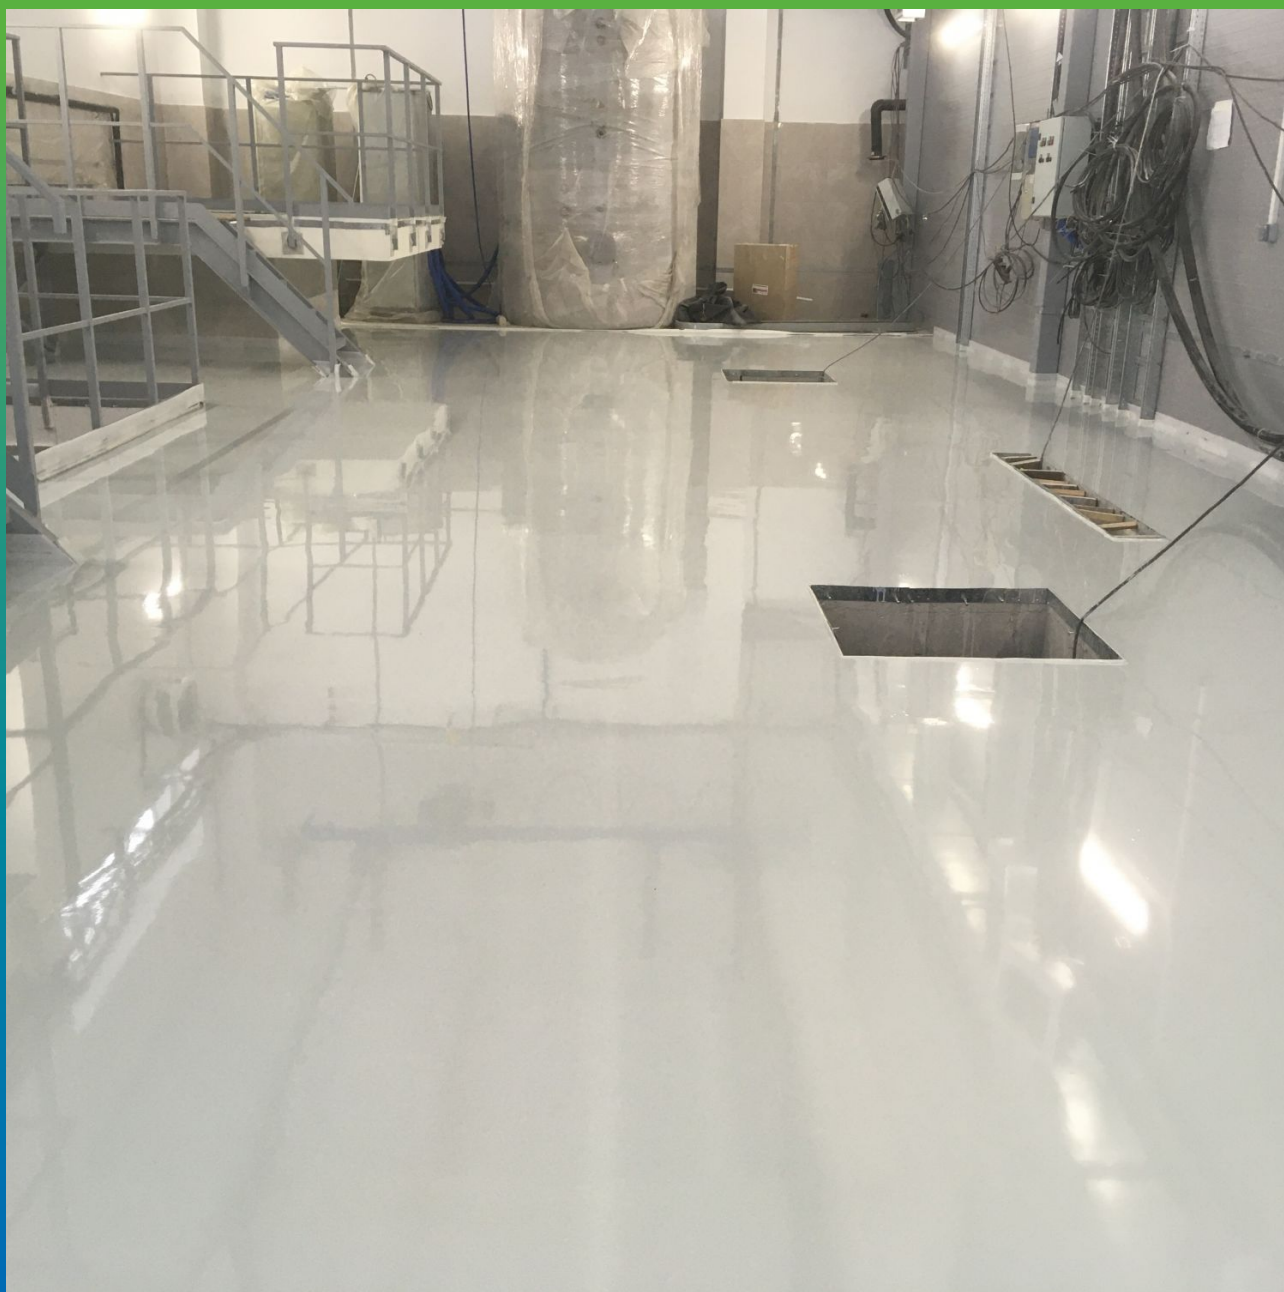
Итоговый вид цеха после устройства эпоксидного покрытия ДенсТоп ЭП500
