Картотека выполненных объектов

ЖК НА УЛ. ЛЕНИНА 140А

Устройство деформационного шва

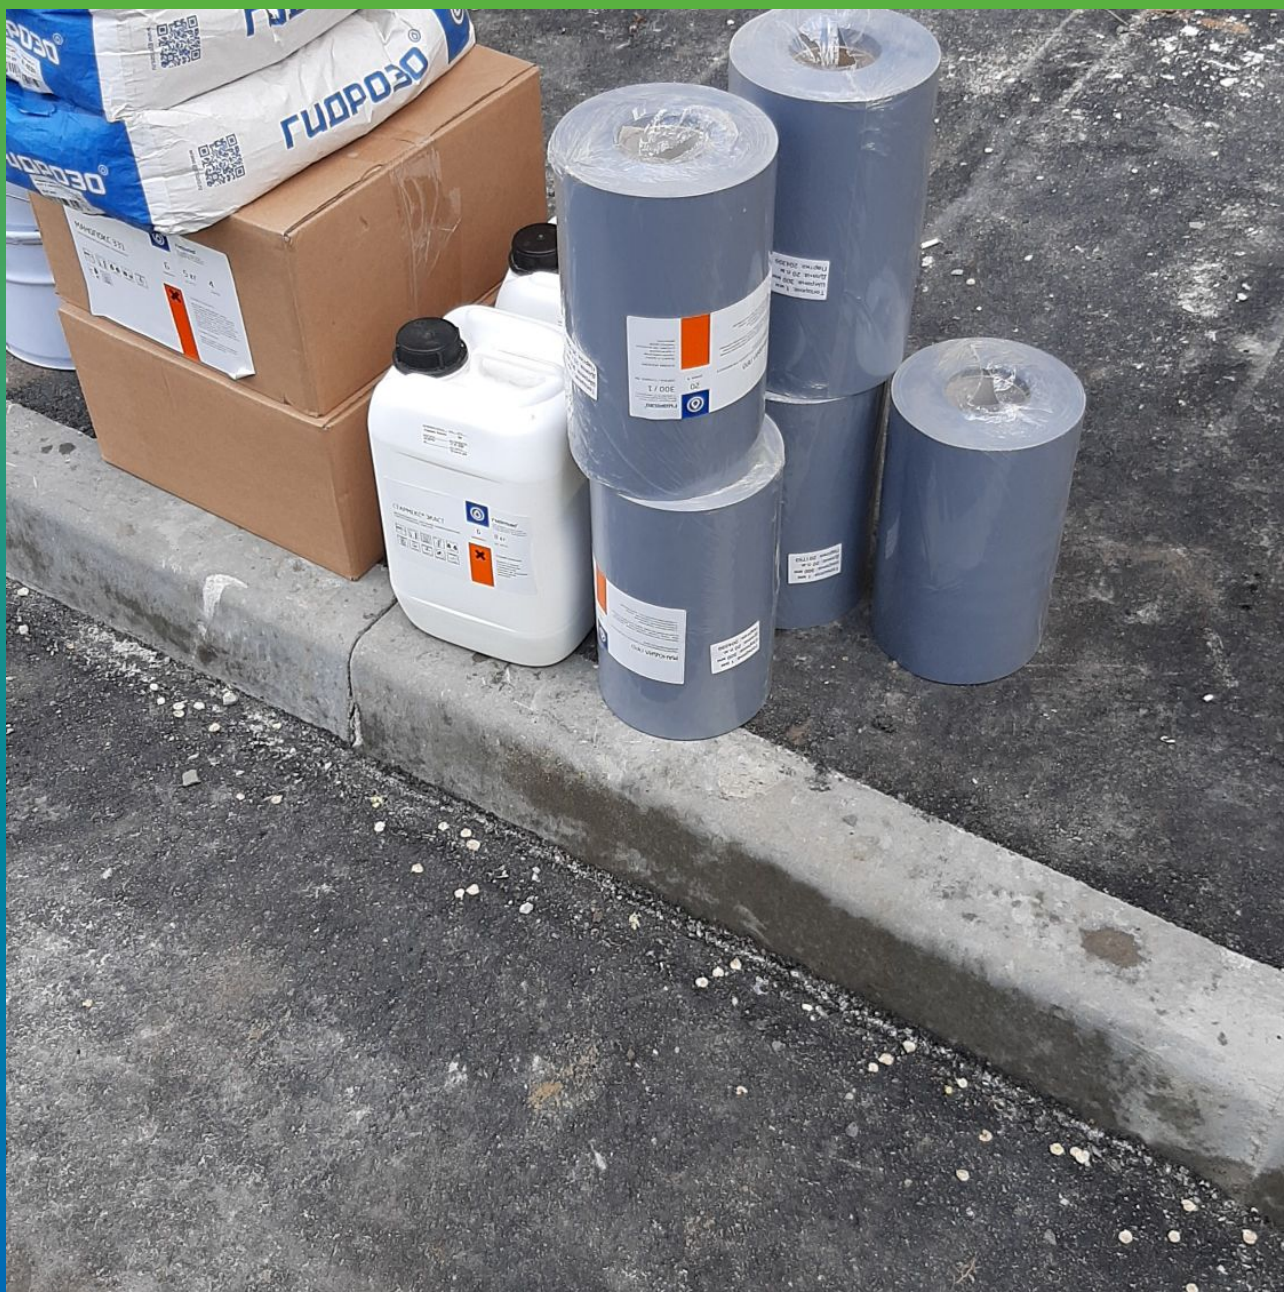
ЖК на ул. Ленина 140а

Для гидроизоляции деформационного шва применили ленту Манодил Про 300 мм, эпоксидный клей Манопокс 331 и подливочный раствор с фиброй Стармекс ФМ7

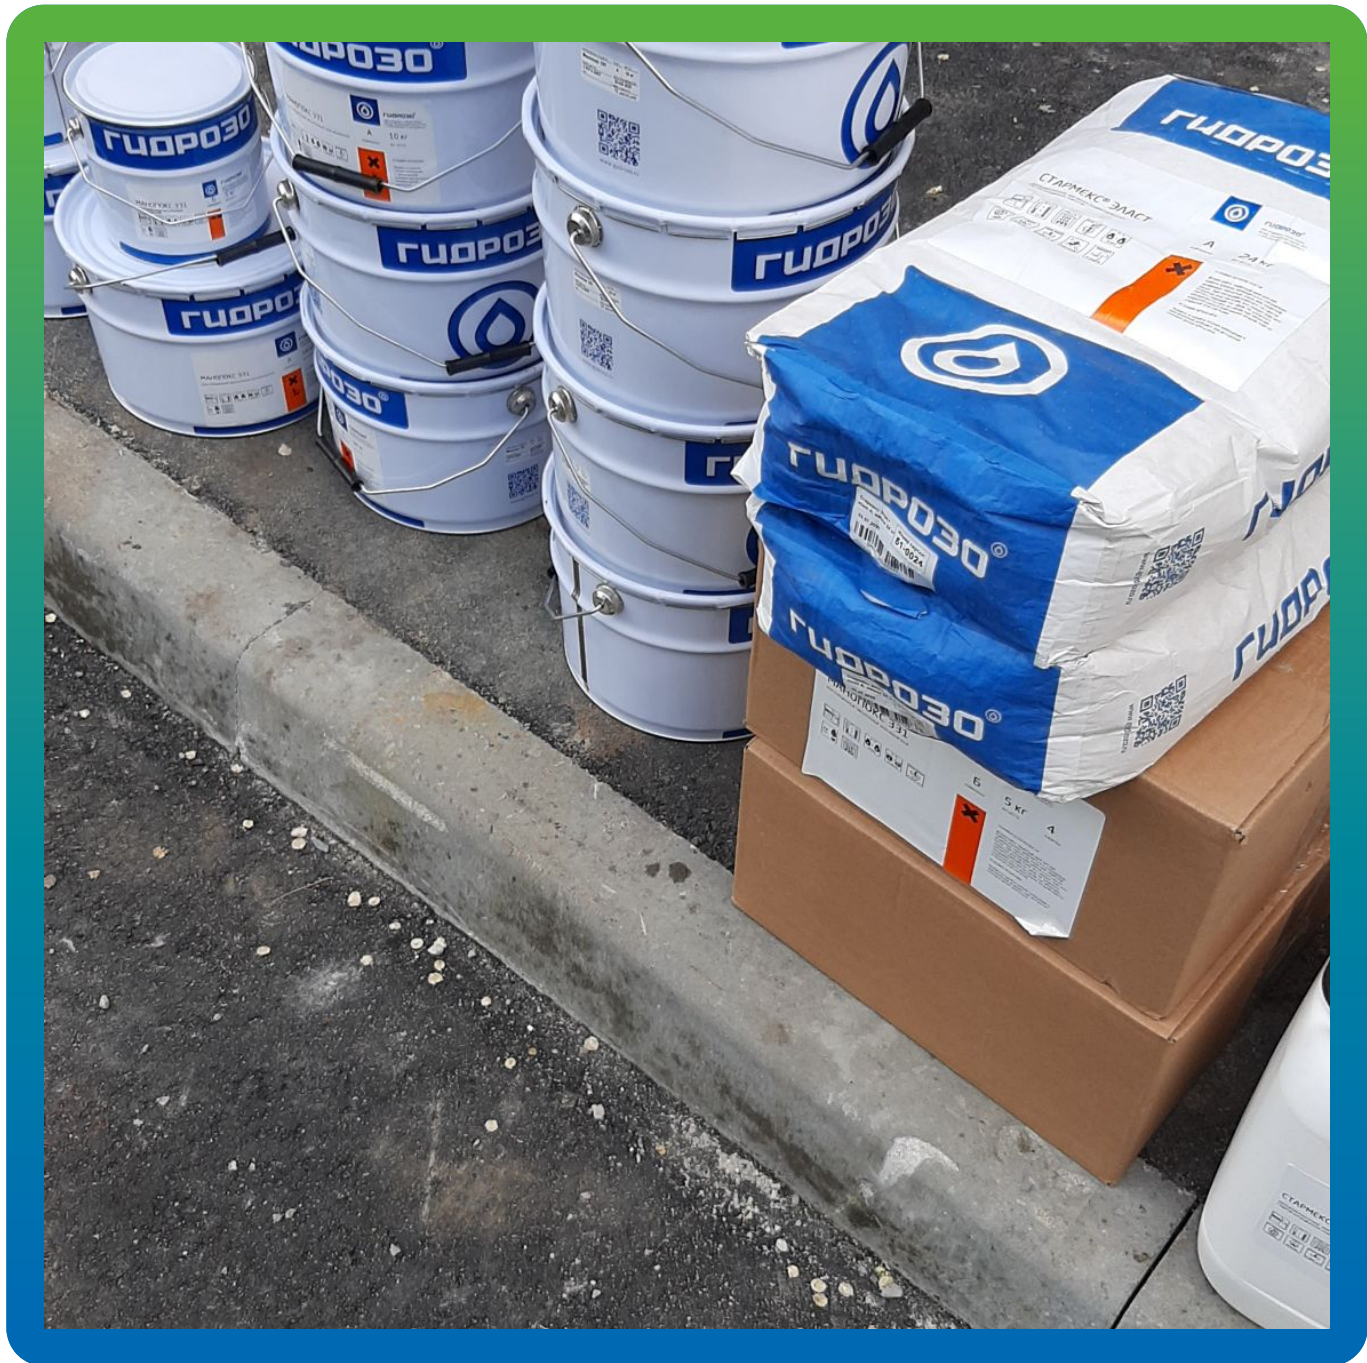
ЖК на ул. Ленина 140а

Для гидроизоляции деформационного шва применили ленту Манодил Про 300 мм, эпоксидный клей Манопокс 331 и подливочный раствор с фиброй Стармекс ФМ7
