Картотека выполненных объектов

ДОМ КУЛЬТУРЫ

Ремонт и восстановление несущей способности

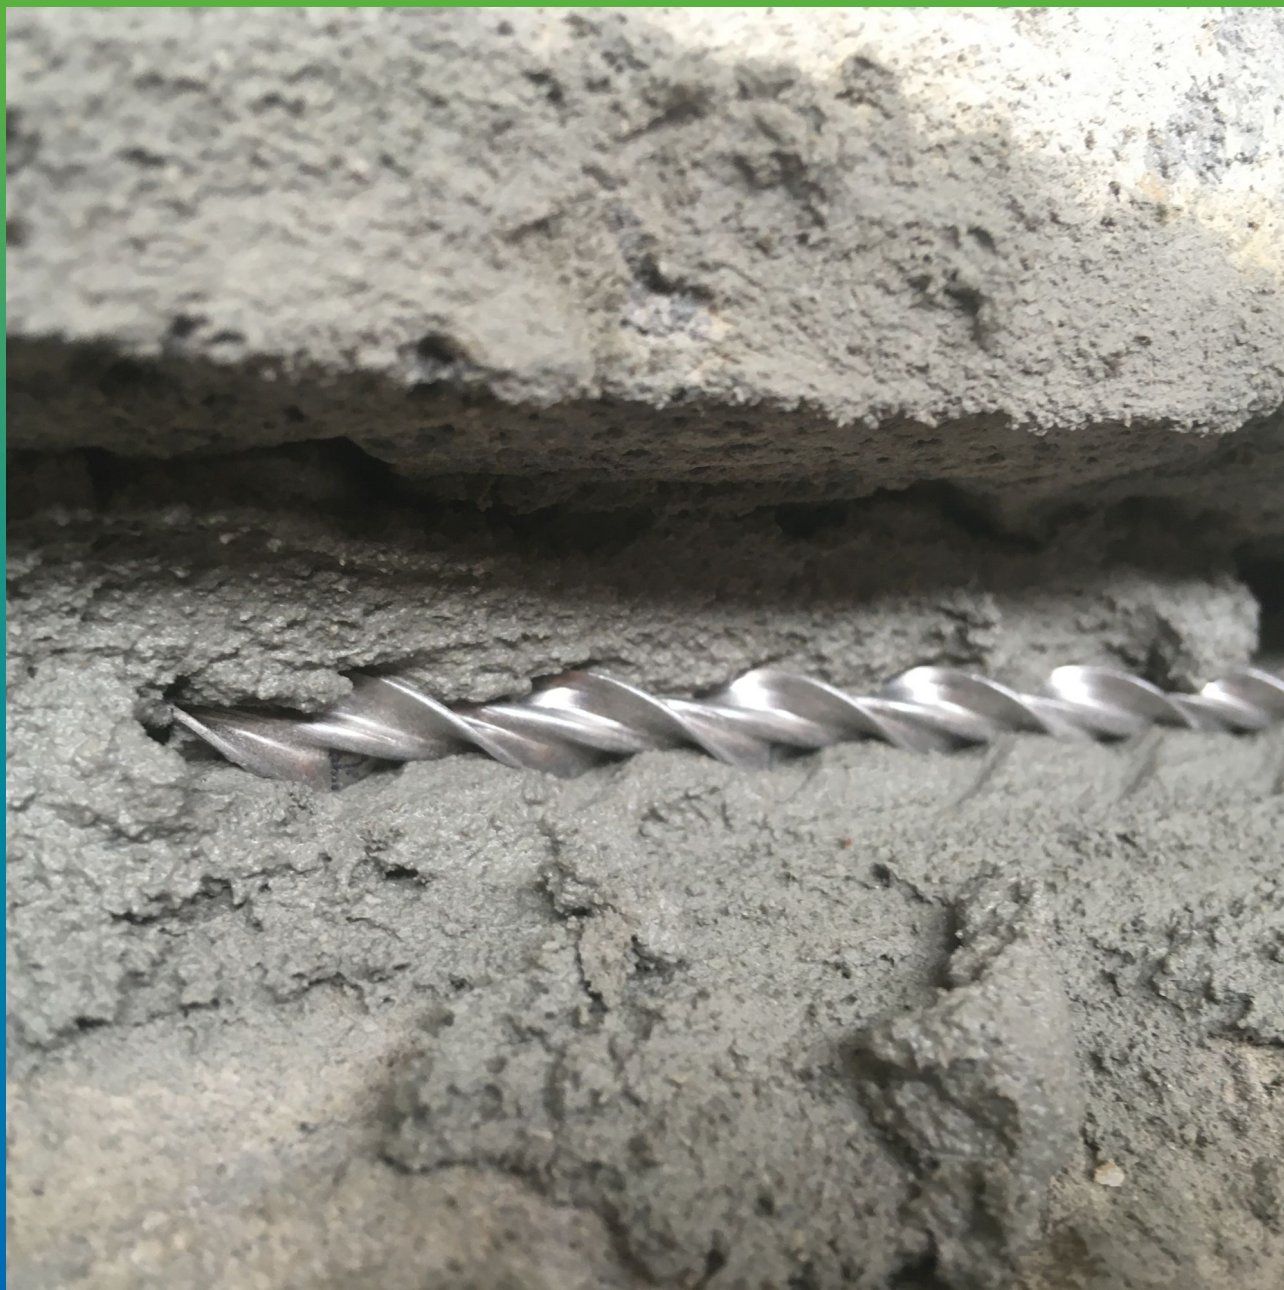
Дом культуры

Установка анкерных стержней в шов с помощью Стармекс Арсул

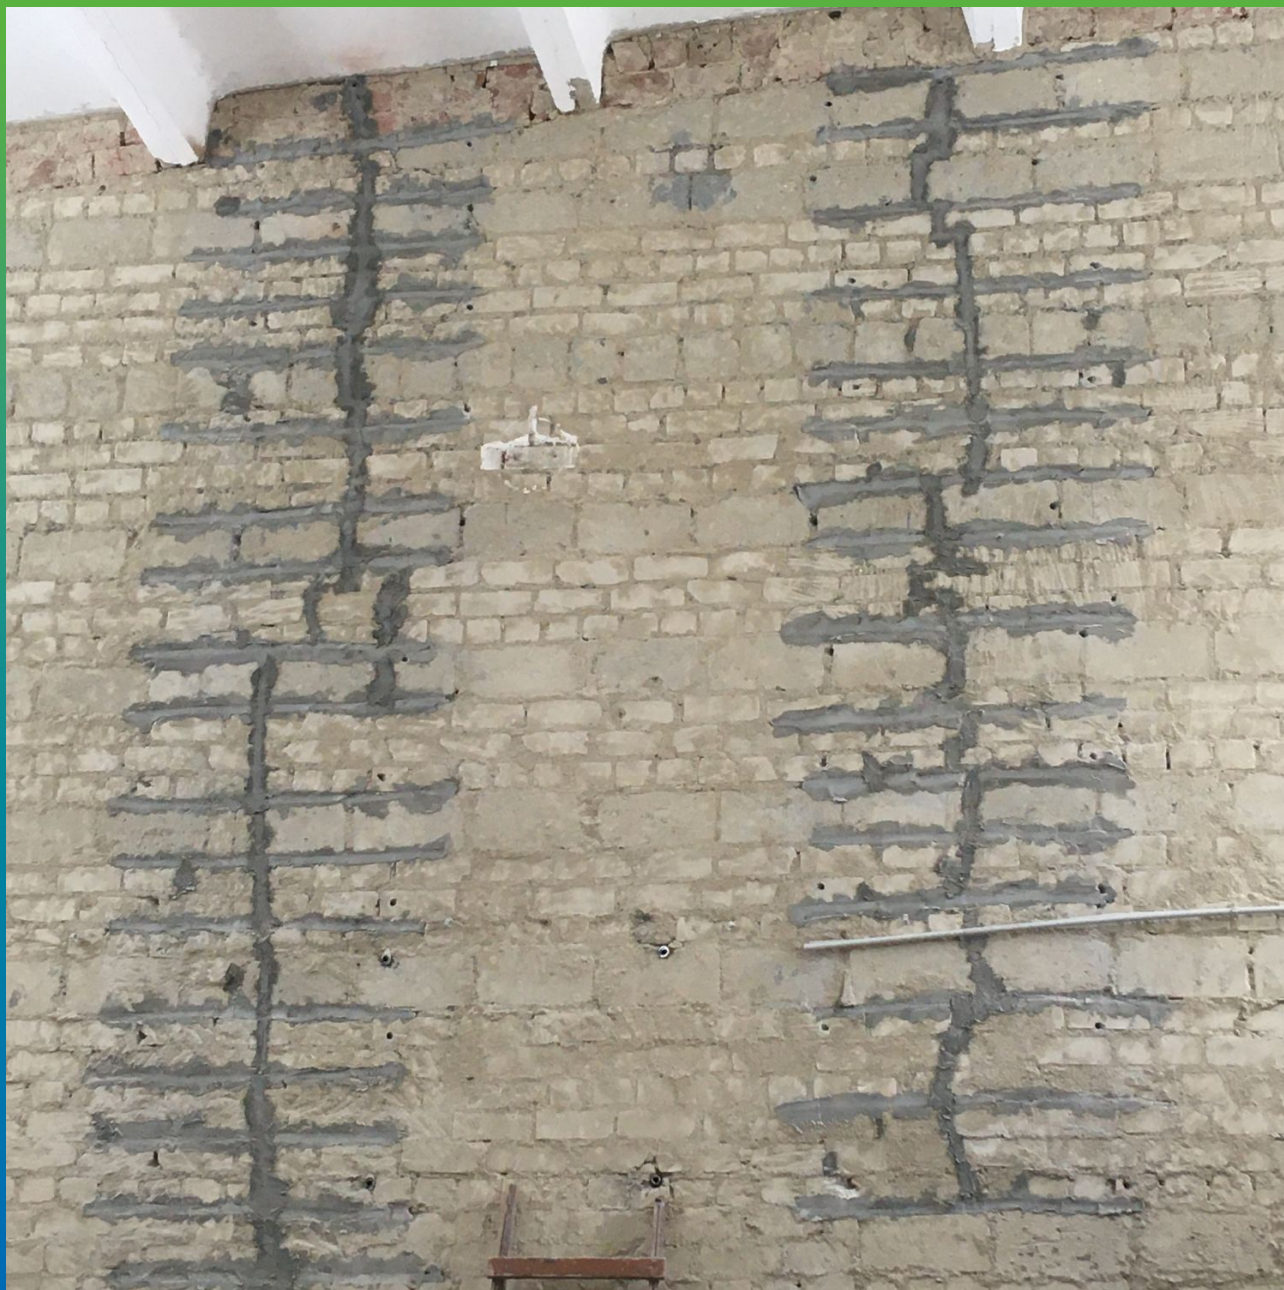
Дом культуры

Зачеканенные стены с отверстиями для установки пакеров

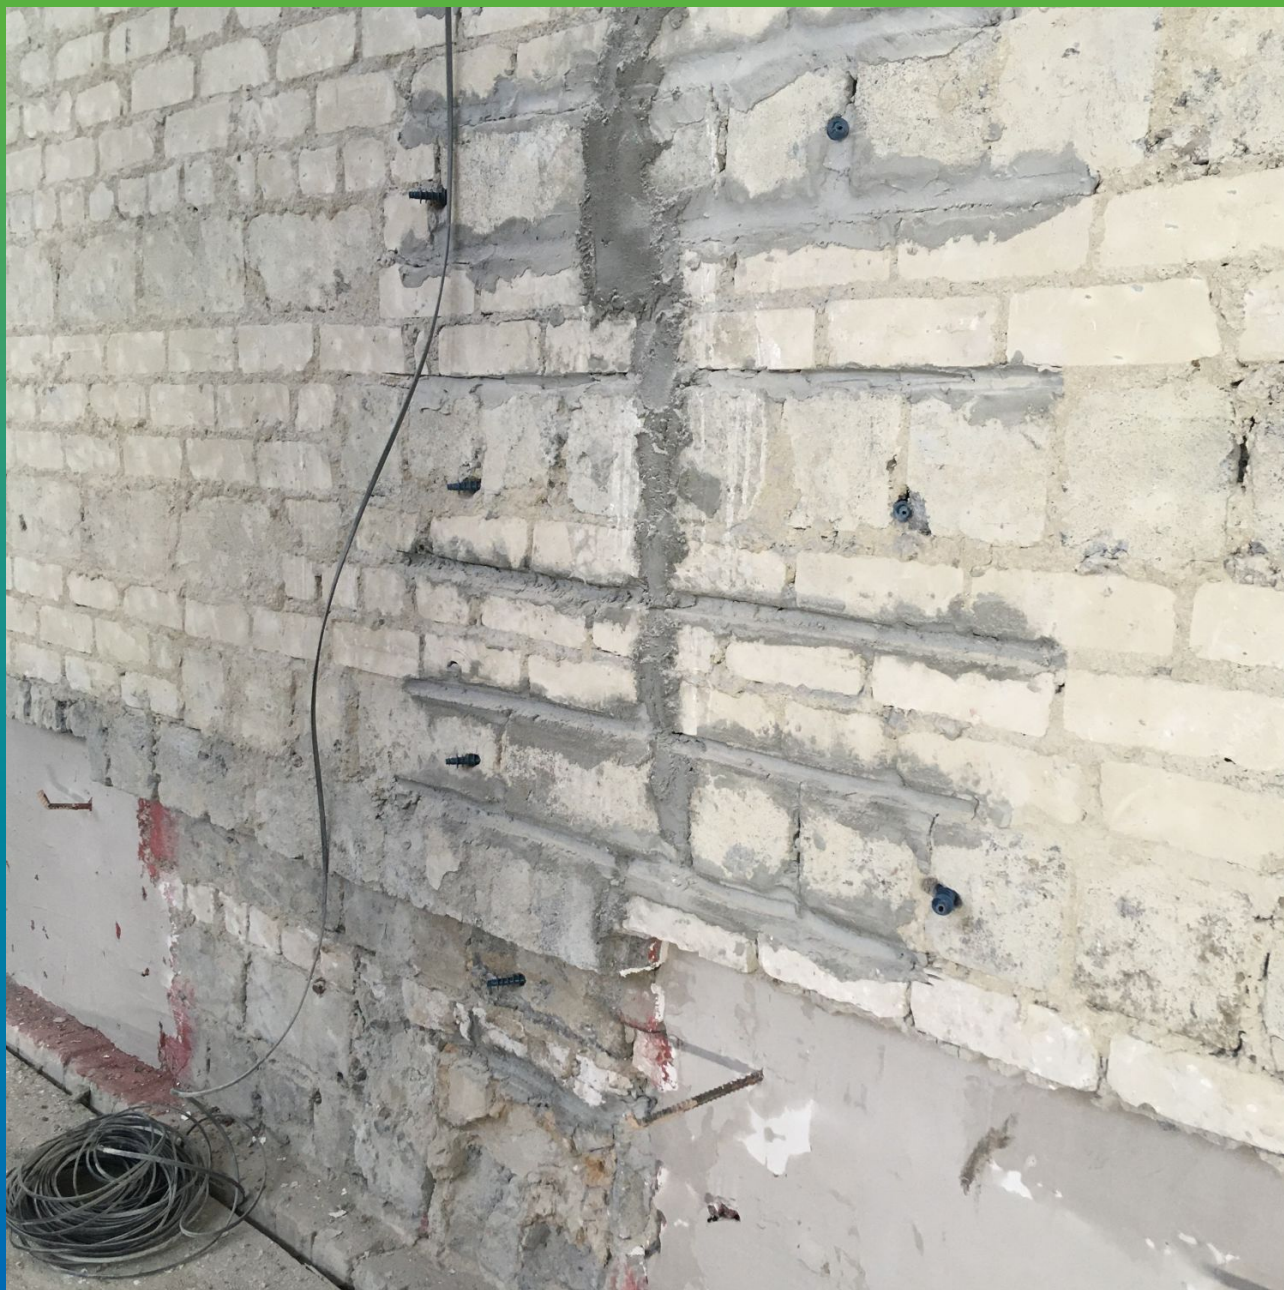
Дом культуры

Трещина с установленными спиральными анкерами БМ 2861 готовая к инъектированию

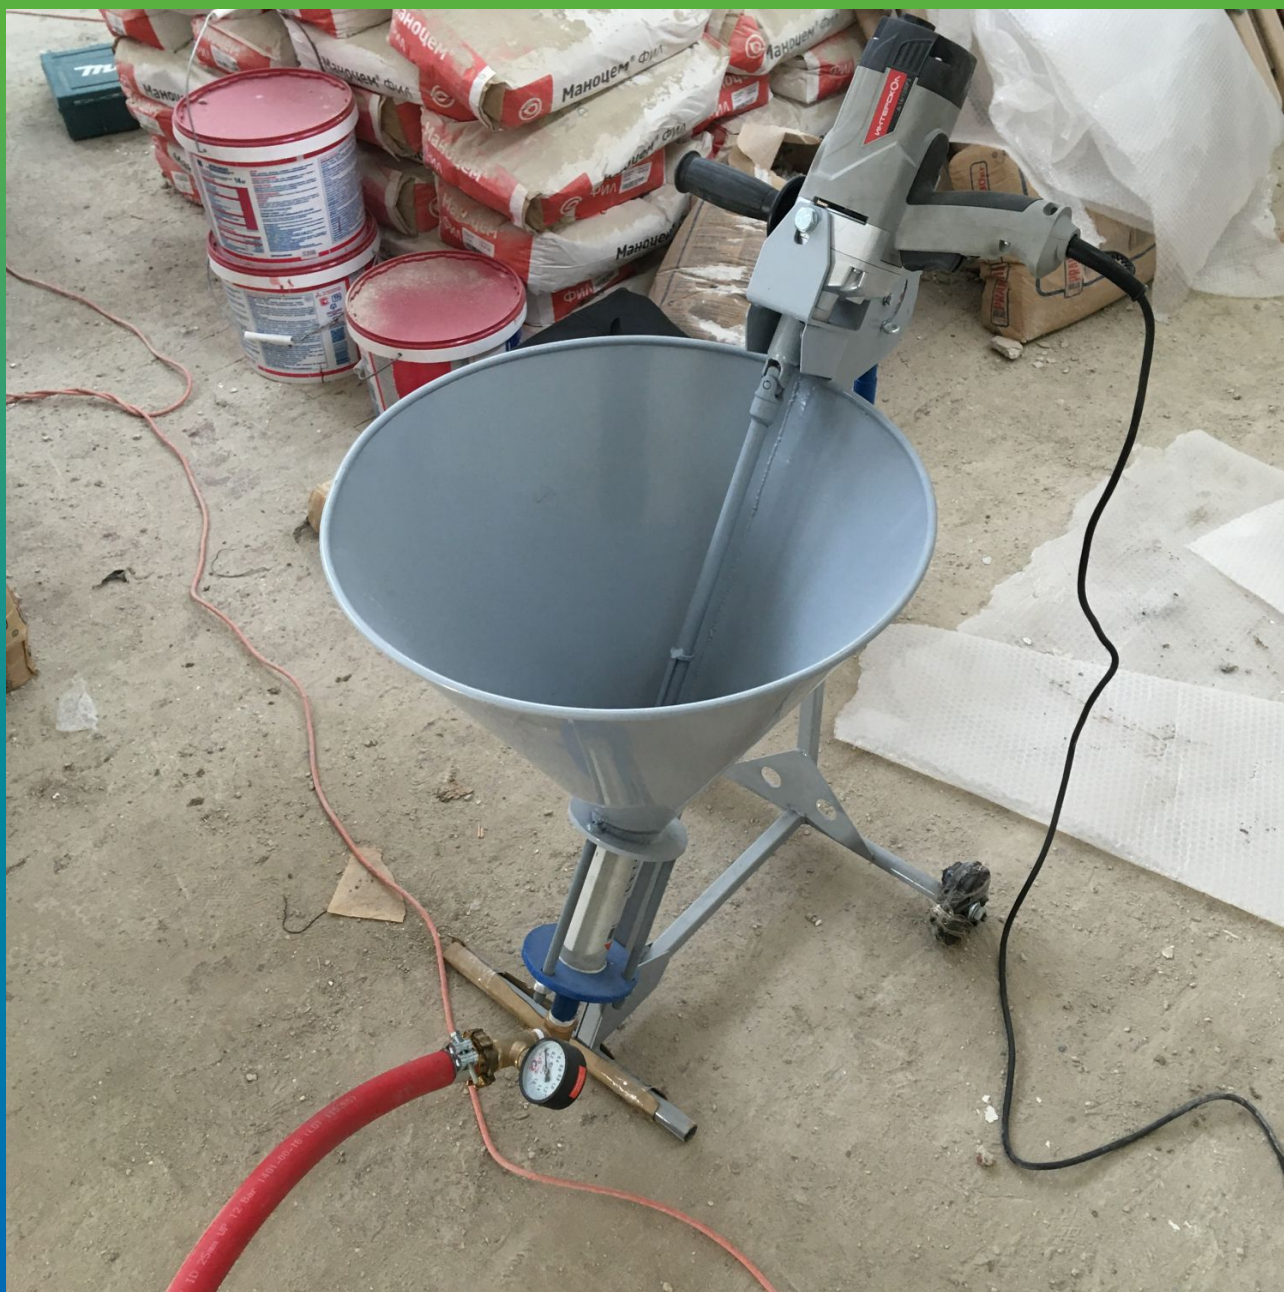
Дом культуры

Материалы Гидрозо и оборудование

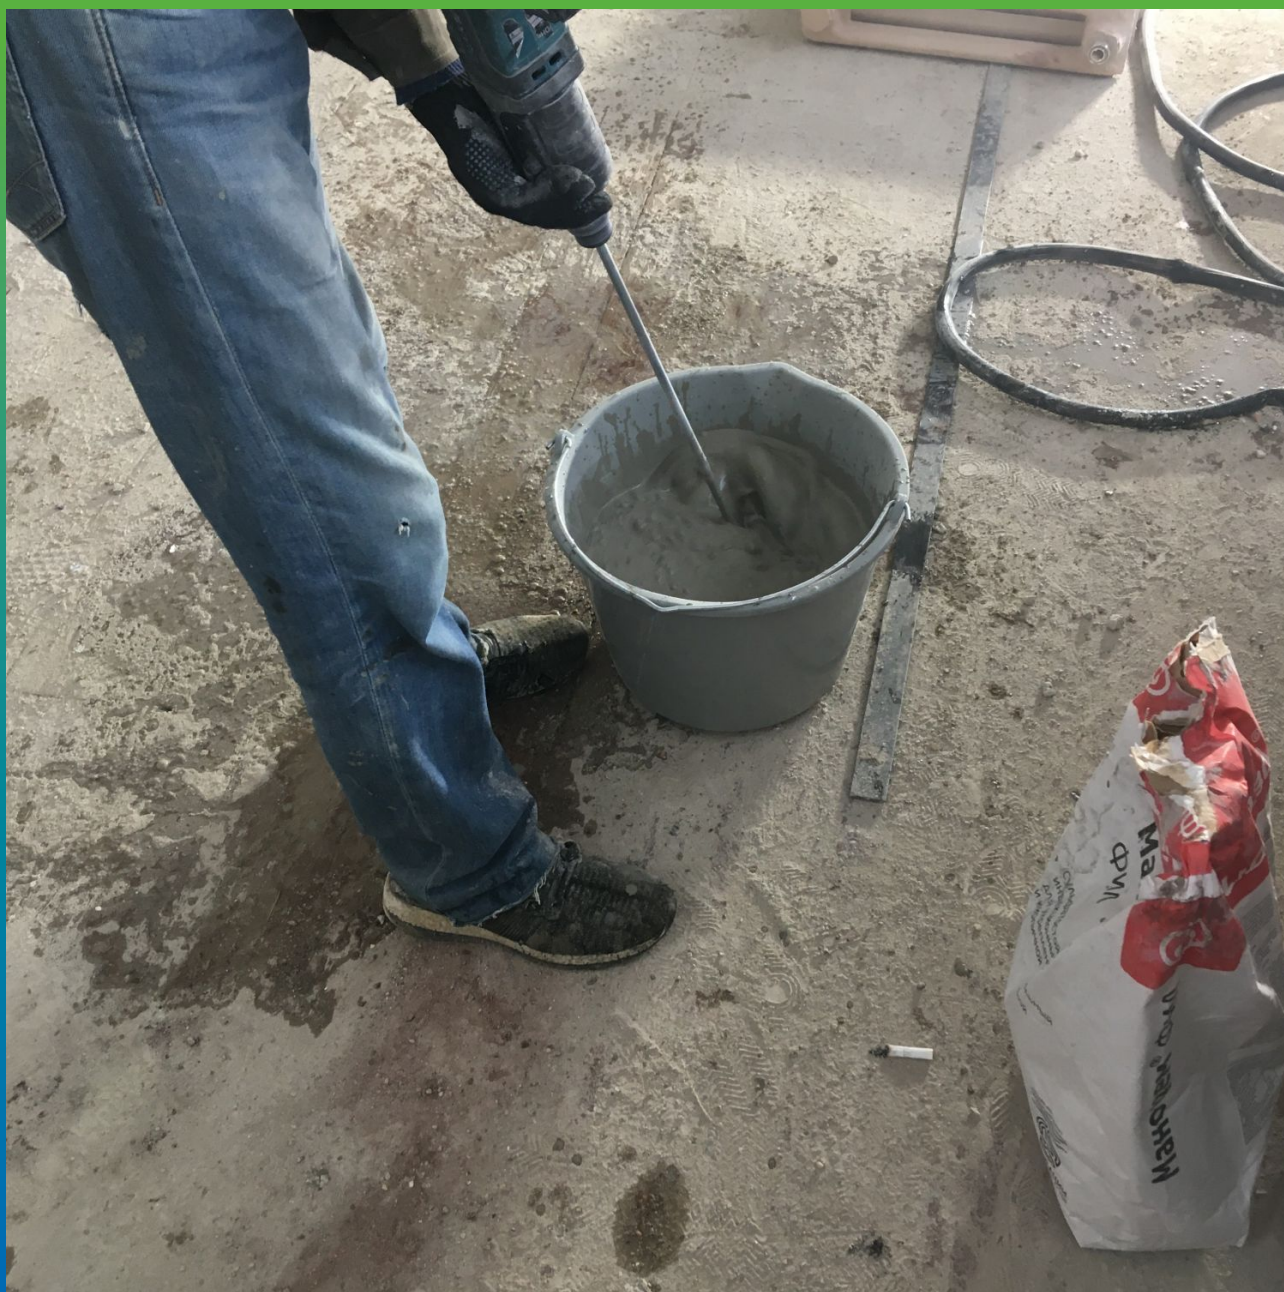
Дом культуры

Приготовление Манцем Фил

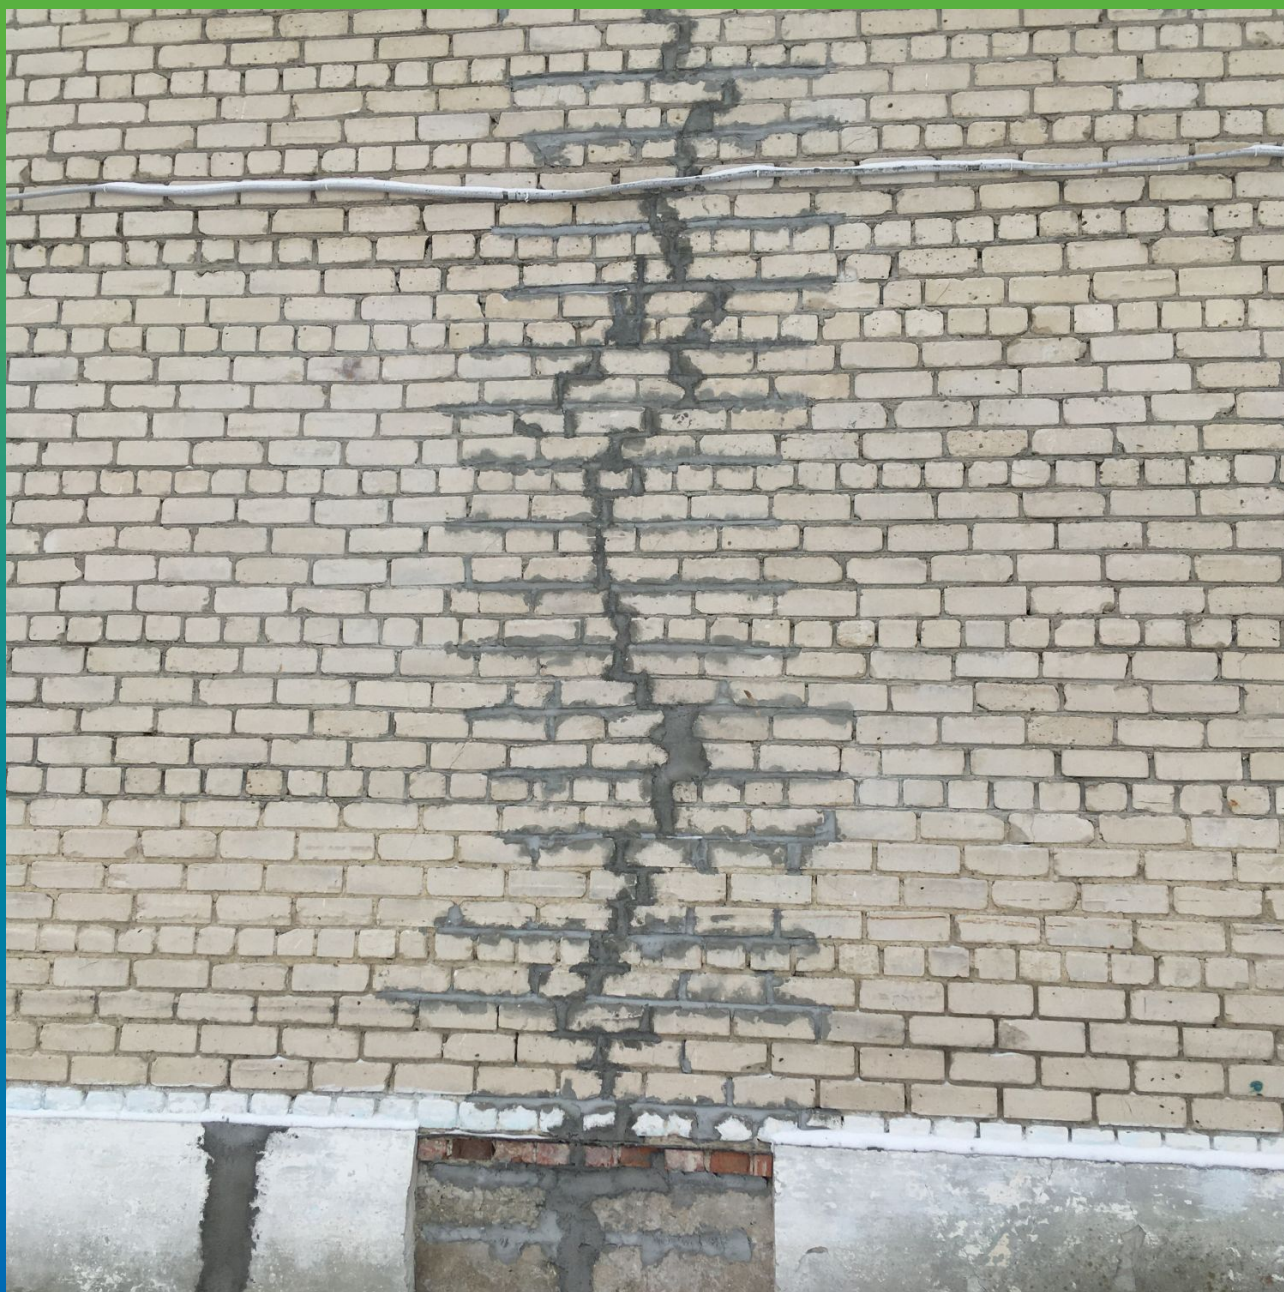
Дом культуры

Пример выполненного участка
