Картотека выполненных объектов

НАЗЕМНЫЙ ПЕШЕХОДНЫЙ ПЕРЕХОД

Устройство и гидроизоляция основания

Сводная информация об объекте

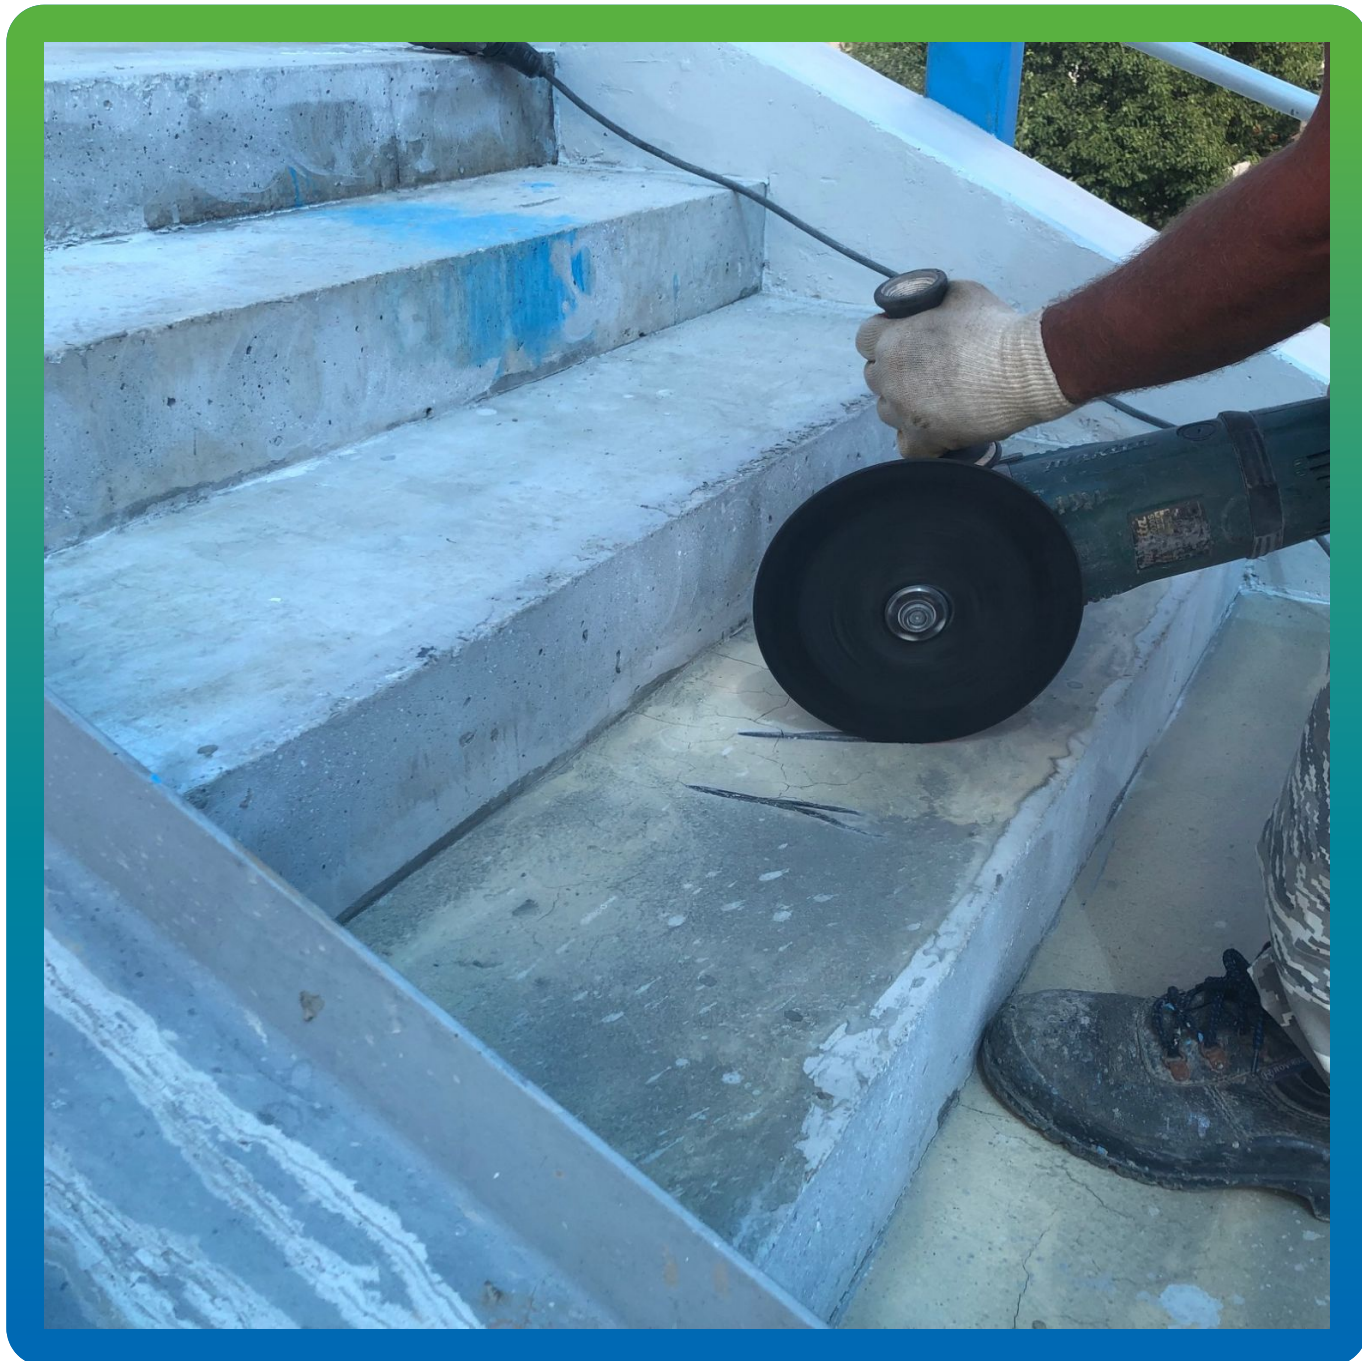
Расшивка трещин, для последующего ремонта

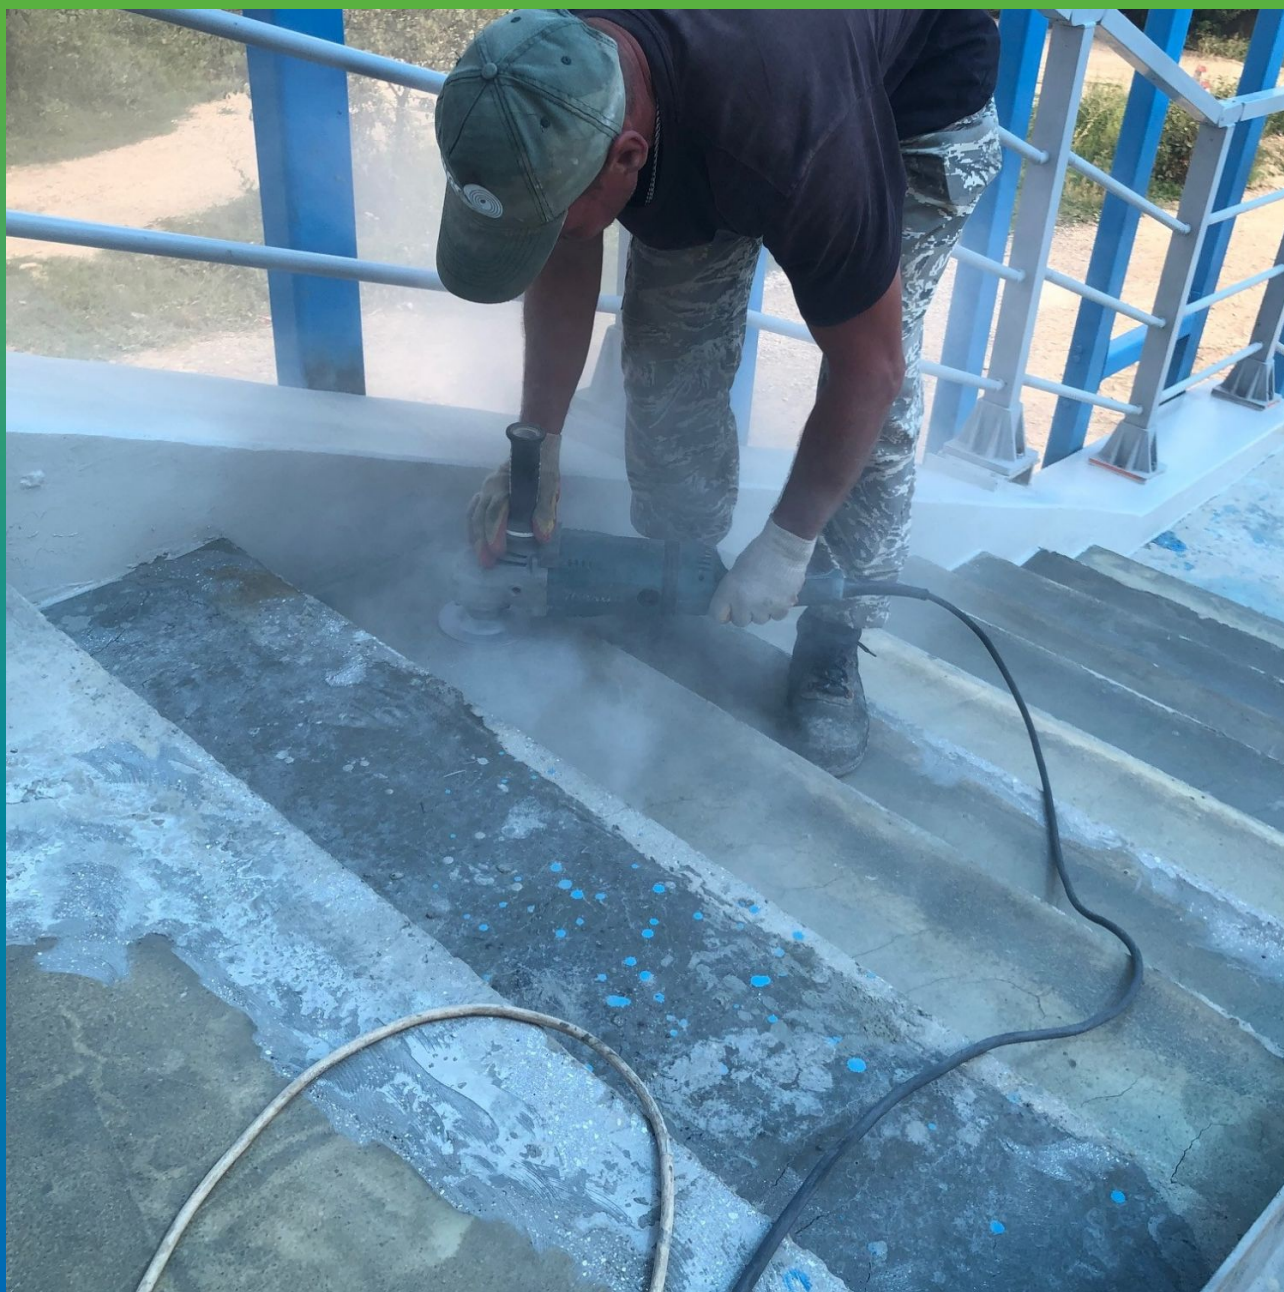
Шлифование бетонных поверхностей

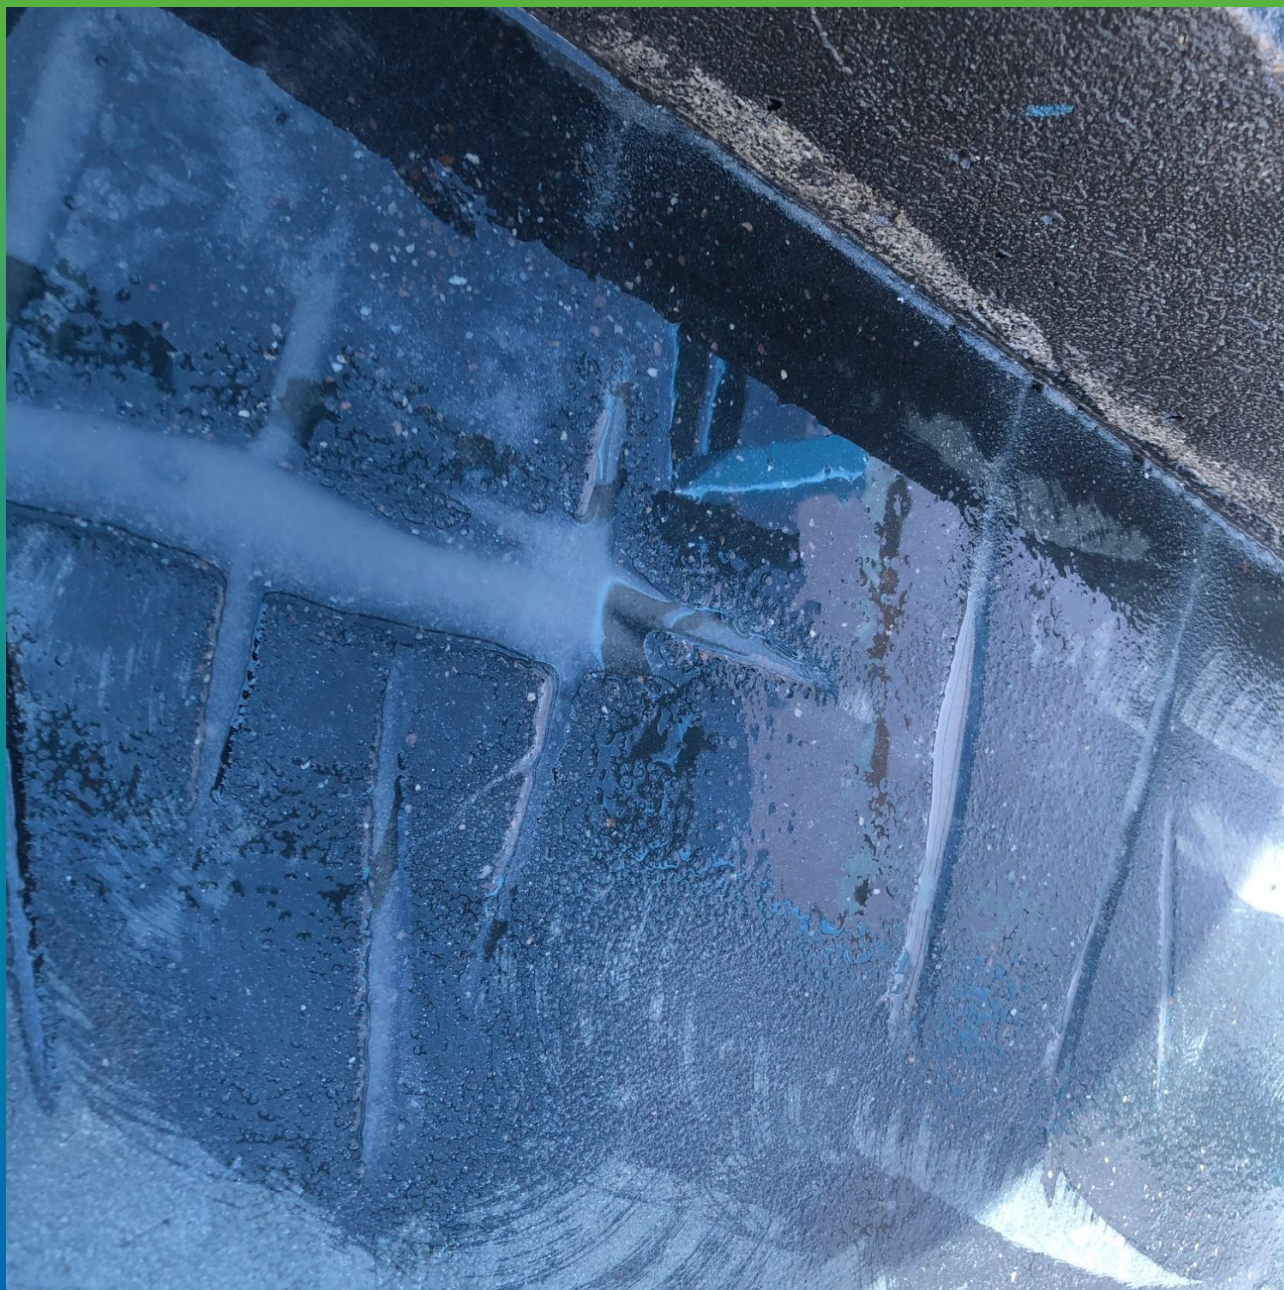
Ремонт трещин при помощи ДенсТоп ЭП 100 смешанного с ДенсТоп Филлер 004

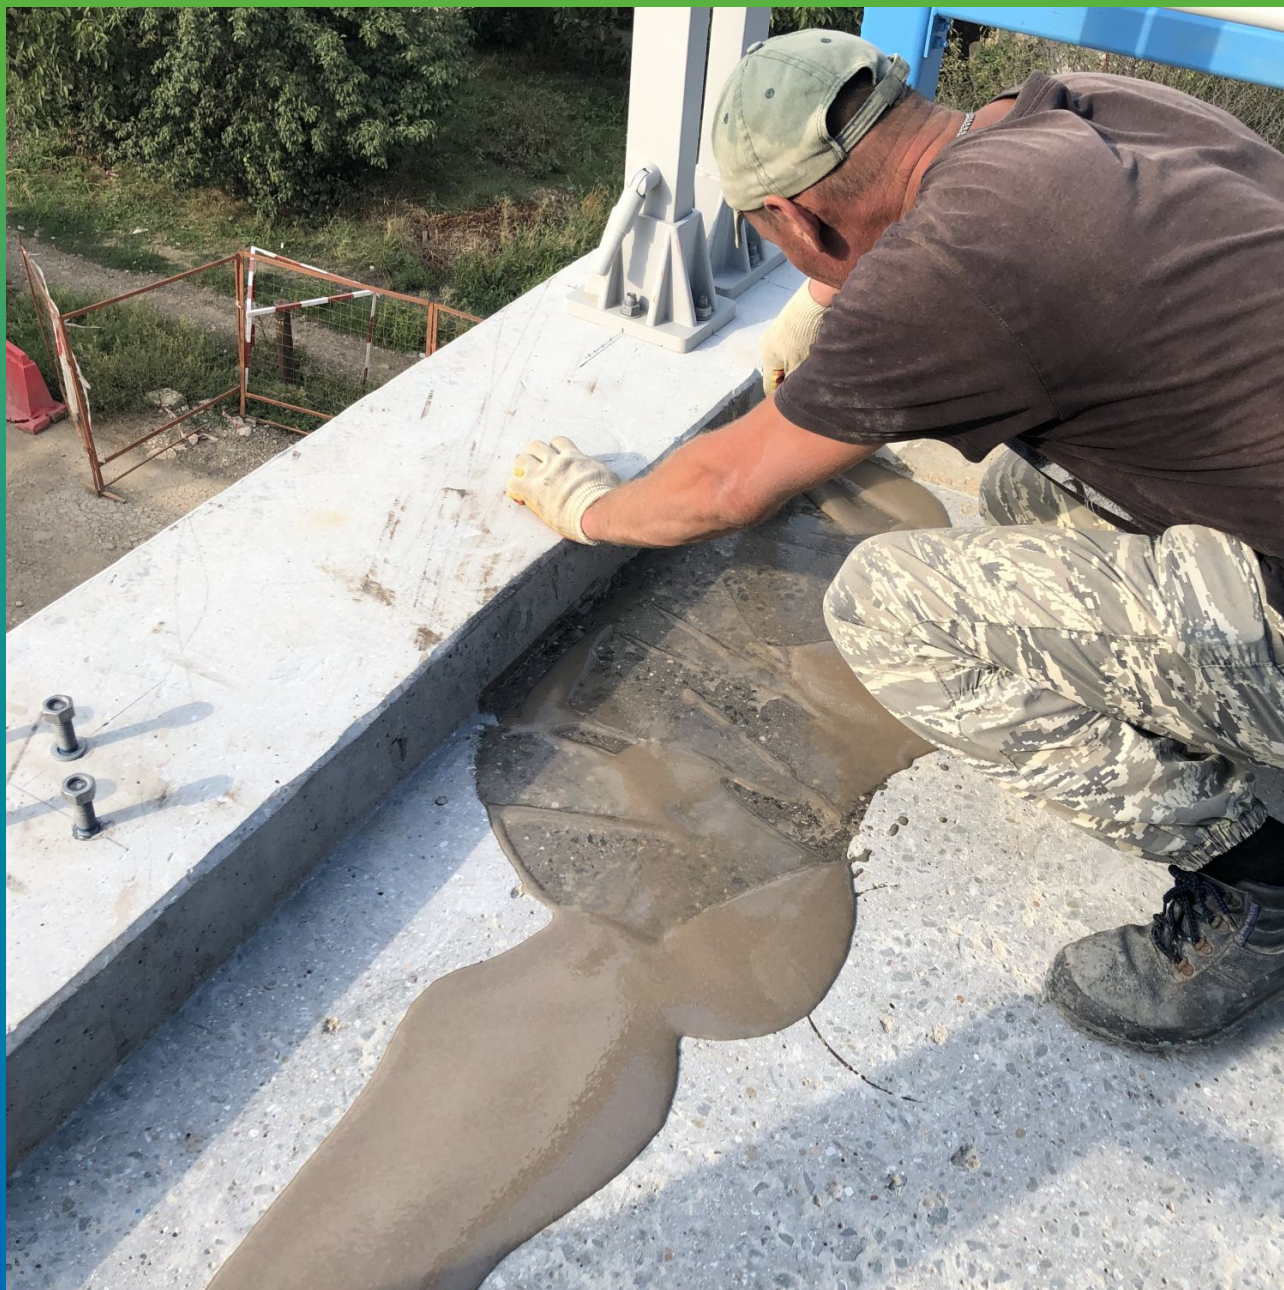
Грунтование бетонной поверхности "на сдир" при помощи ДенсТоп ЭП 100 и ДенсТоп Филлер 004

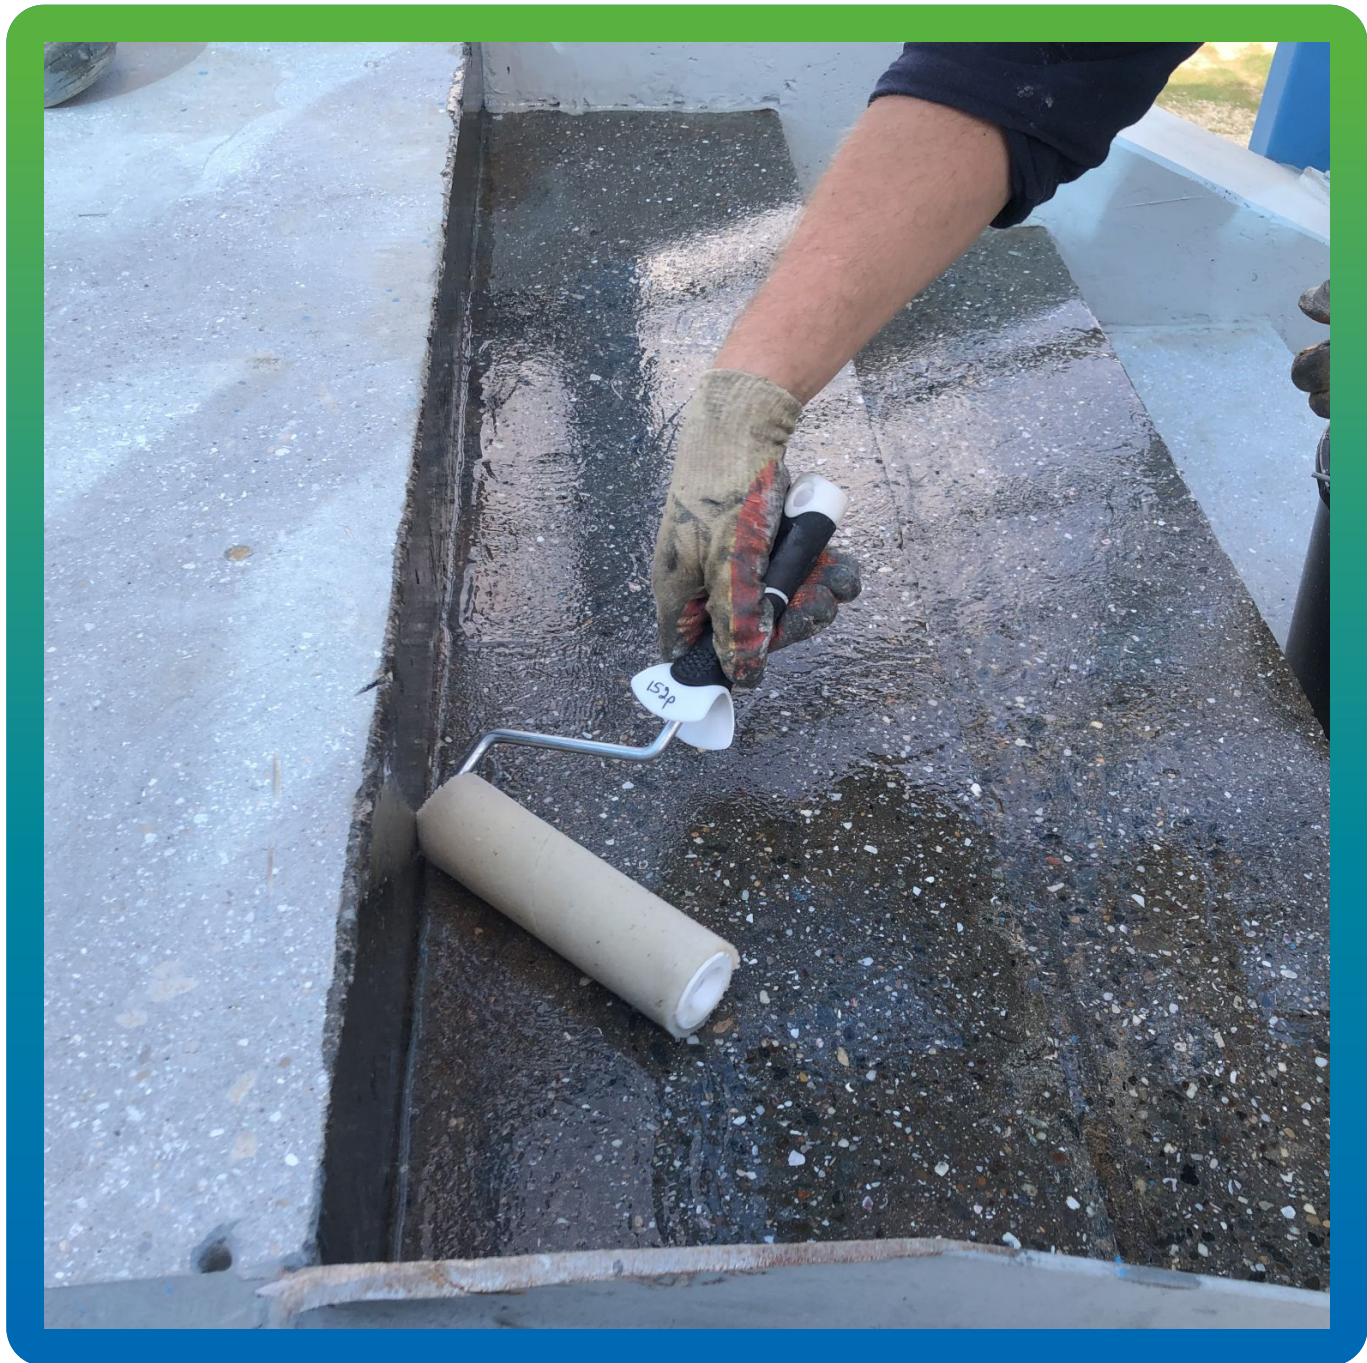
Грунтование лестничного марша при помощи ДенТоп ЭП 100

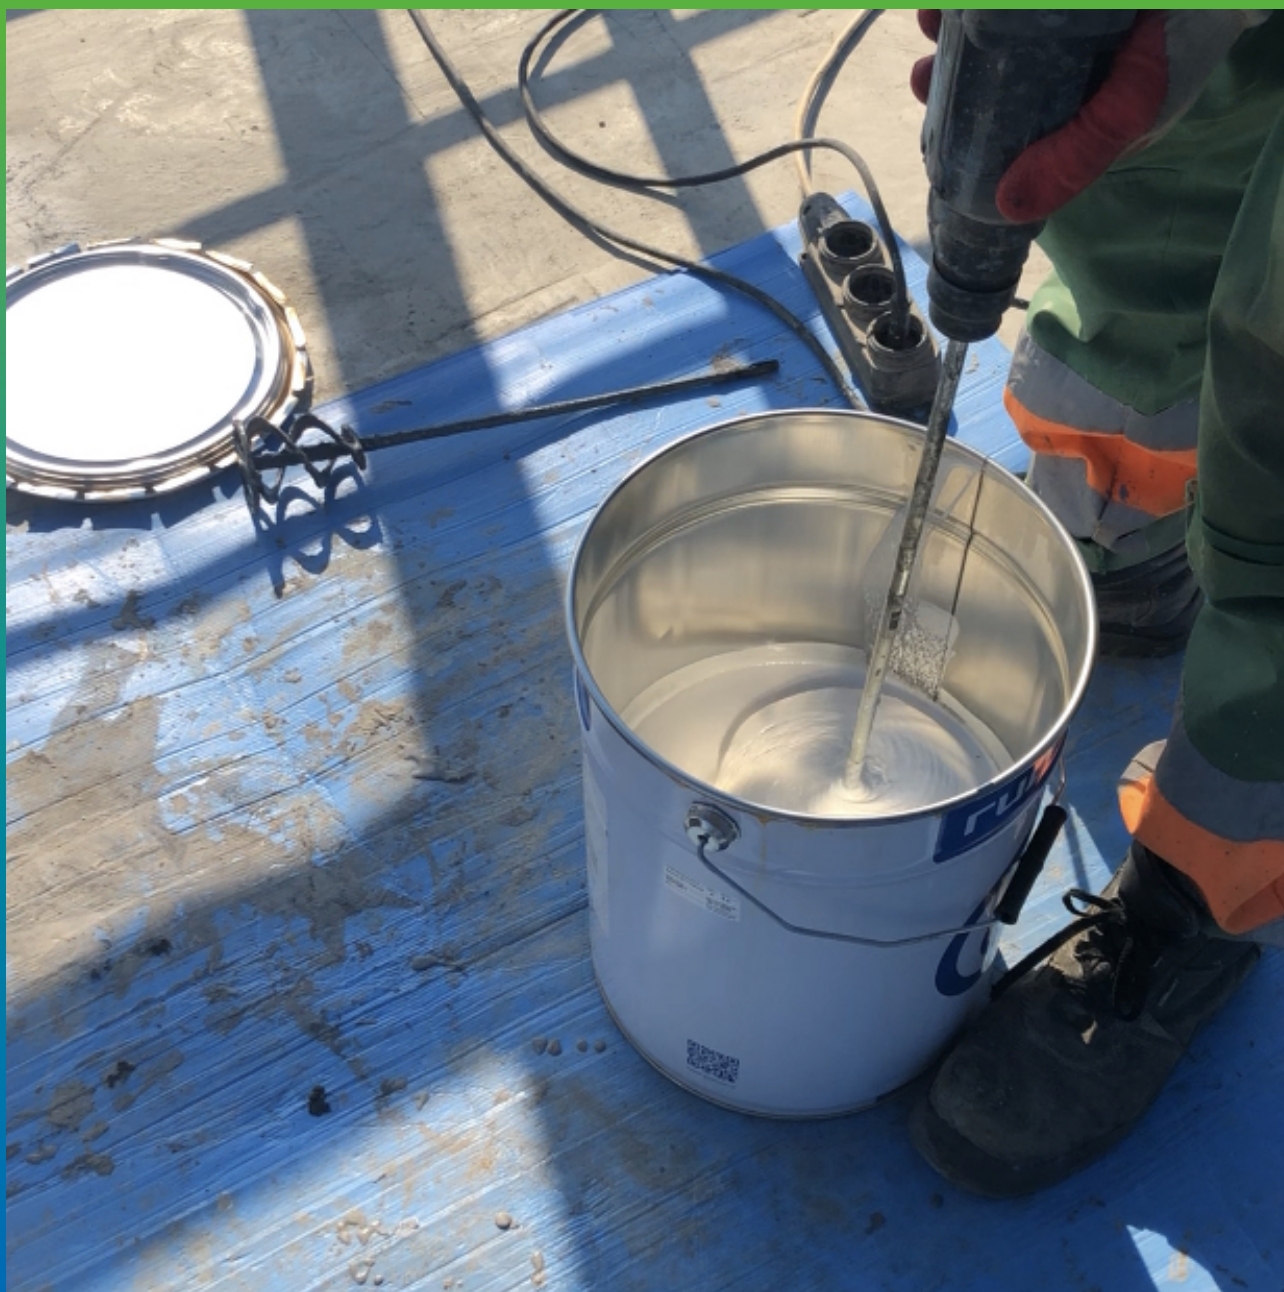
Перемешивание компонента А ДенТоп ЭП 710 Мастик

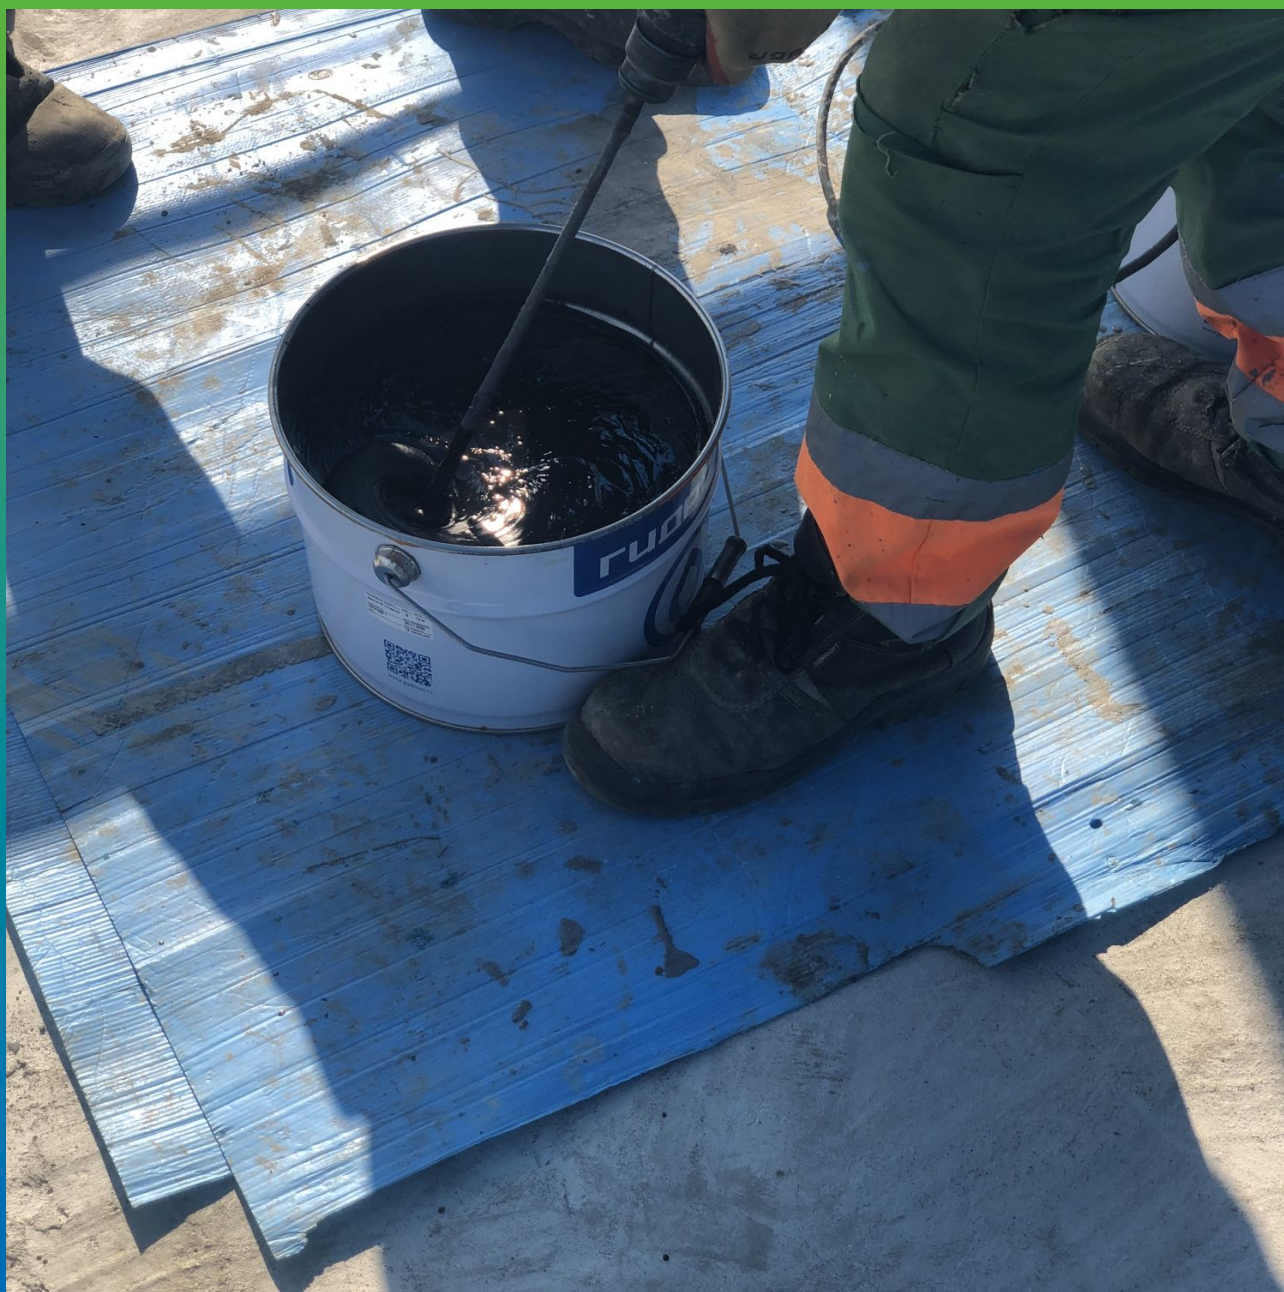
Перемешивание компонента Б ДенТоп ЭП 710 Мастик

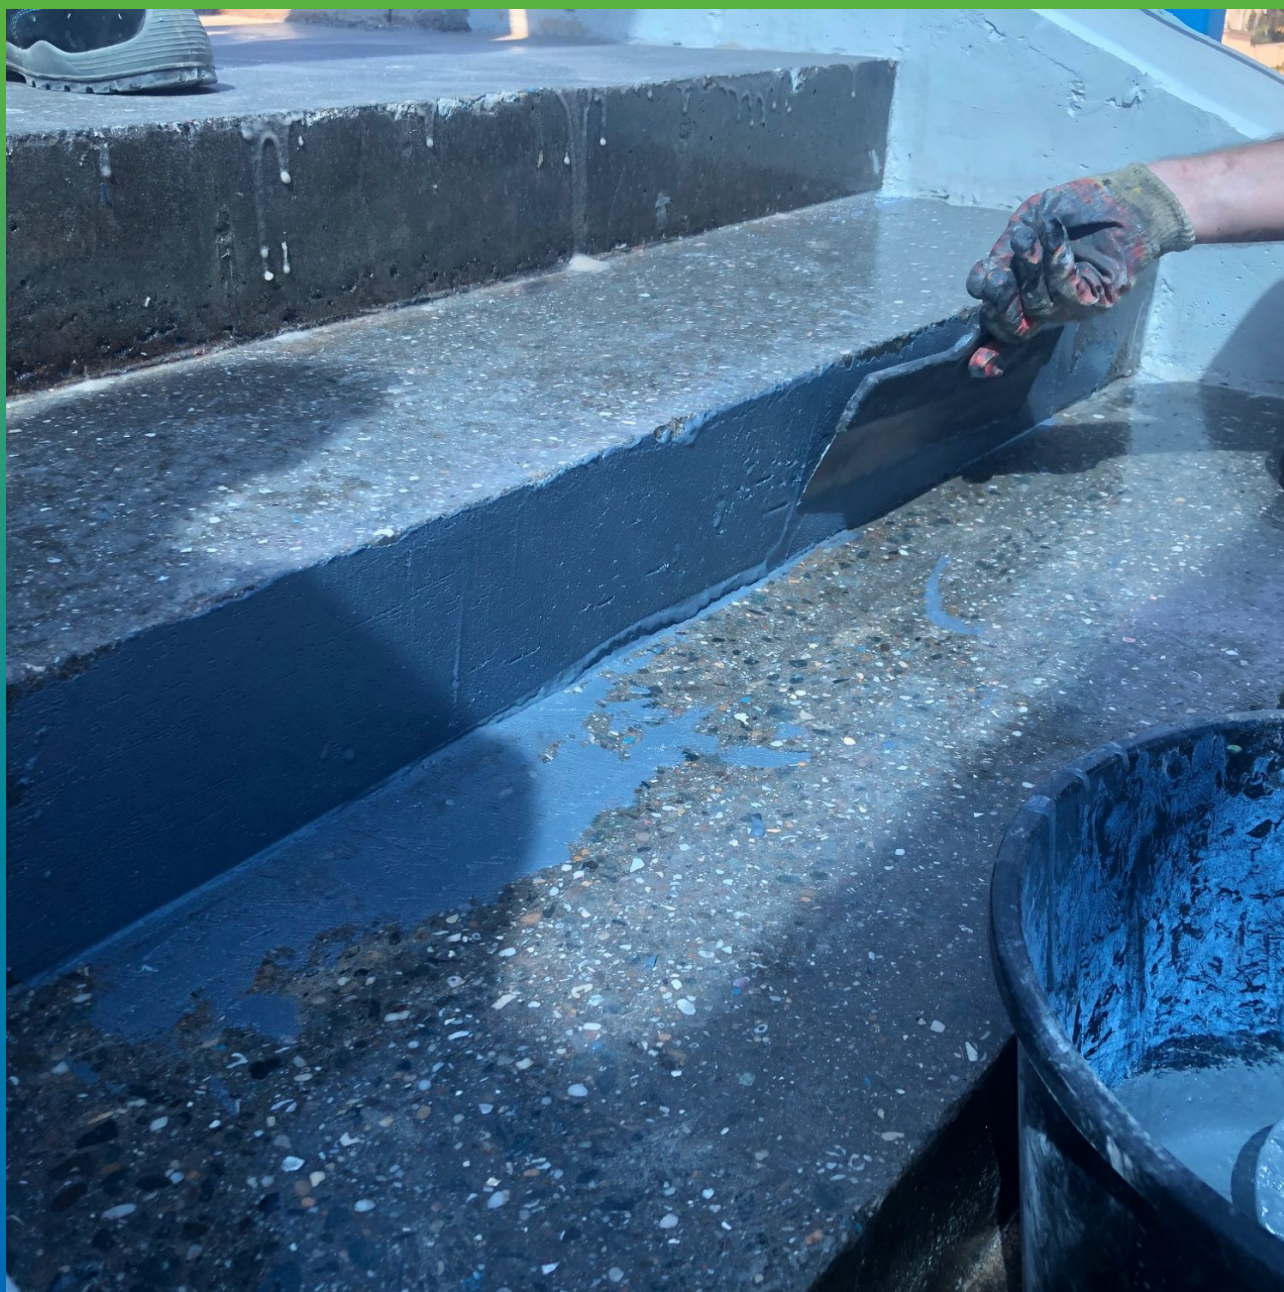
Нанесение ДенсТоп ЭП 710 Мастик на вертикальную поверхность с добавлением Манопокс Тикс

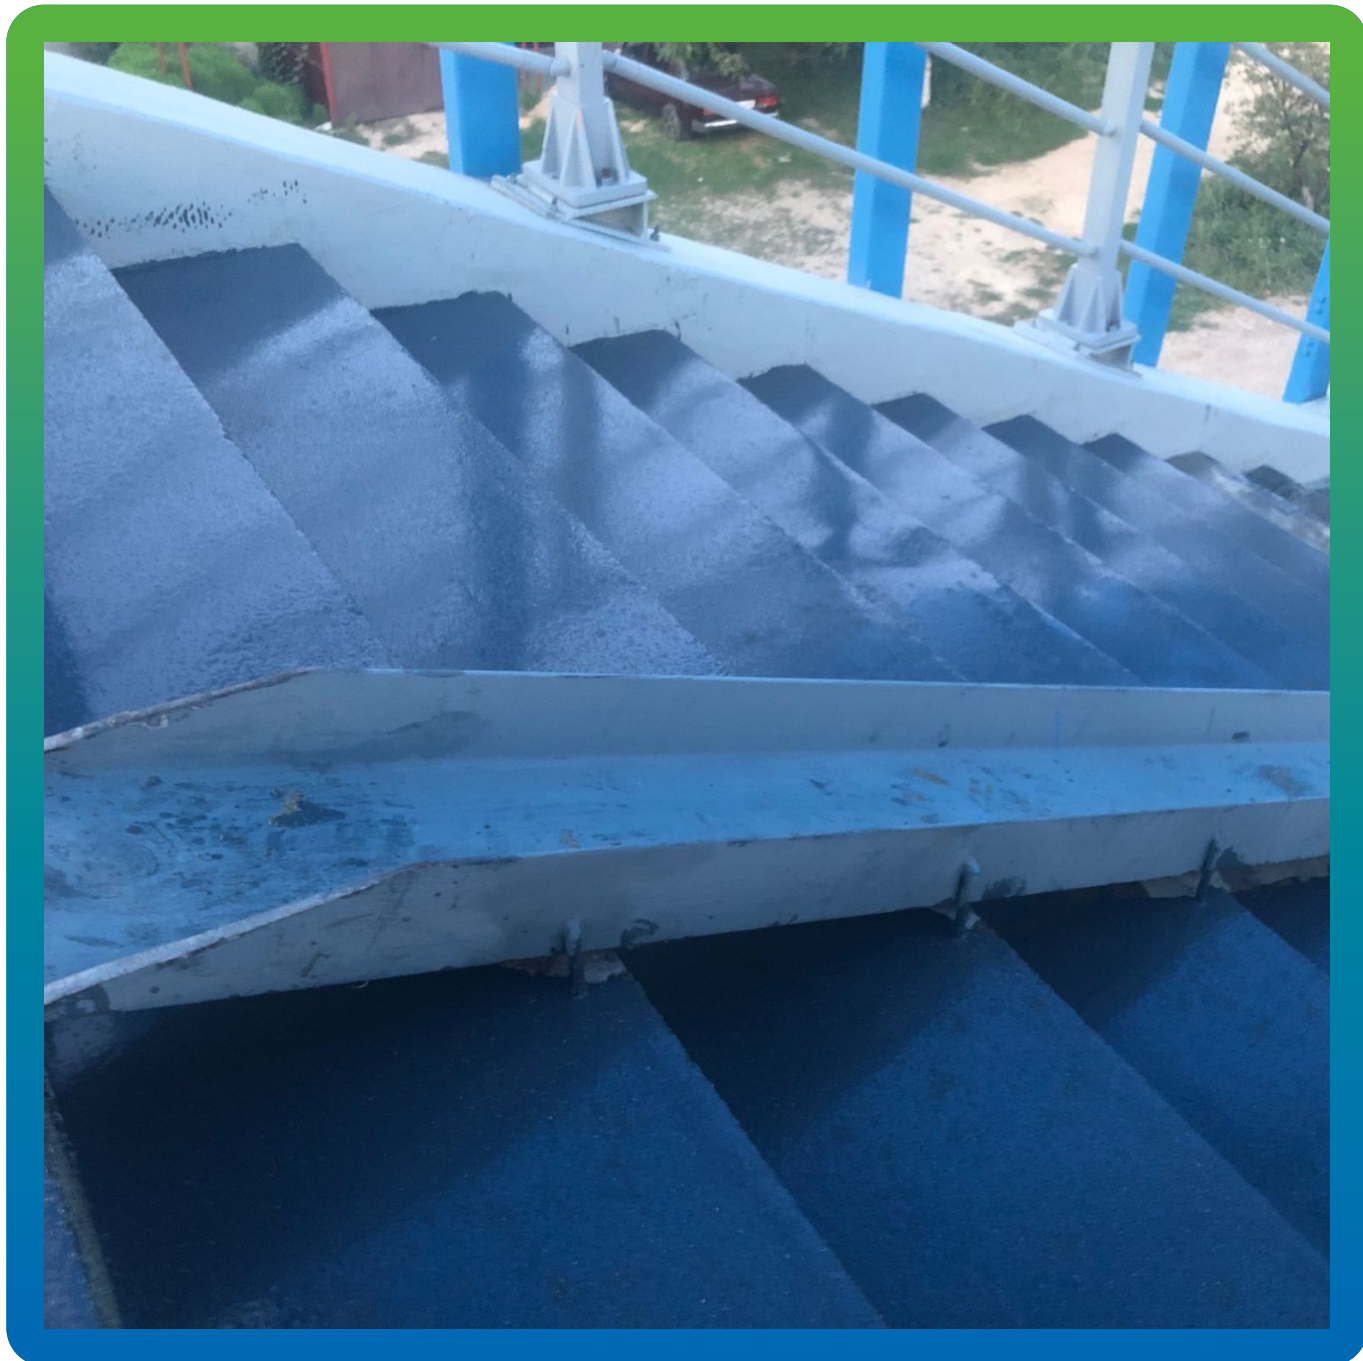
Нанесенный материал ДенТоп ЭП 710 Мастик на лестничном марше
