Картотека выполненных объектов

КОТТЕДЖНЫЙ ПОСЁЛОК "ЛАГУНА"

Ремонт и восстановление фундамента и берегоукрепление

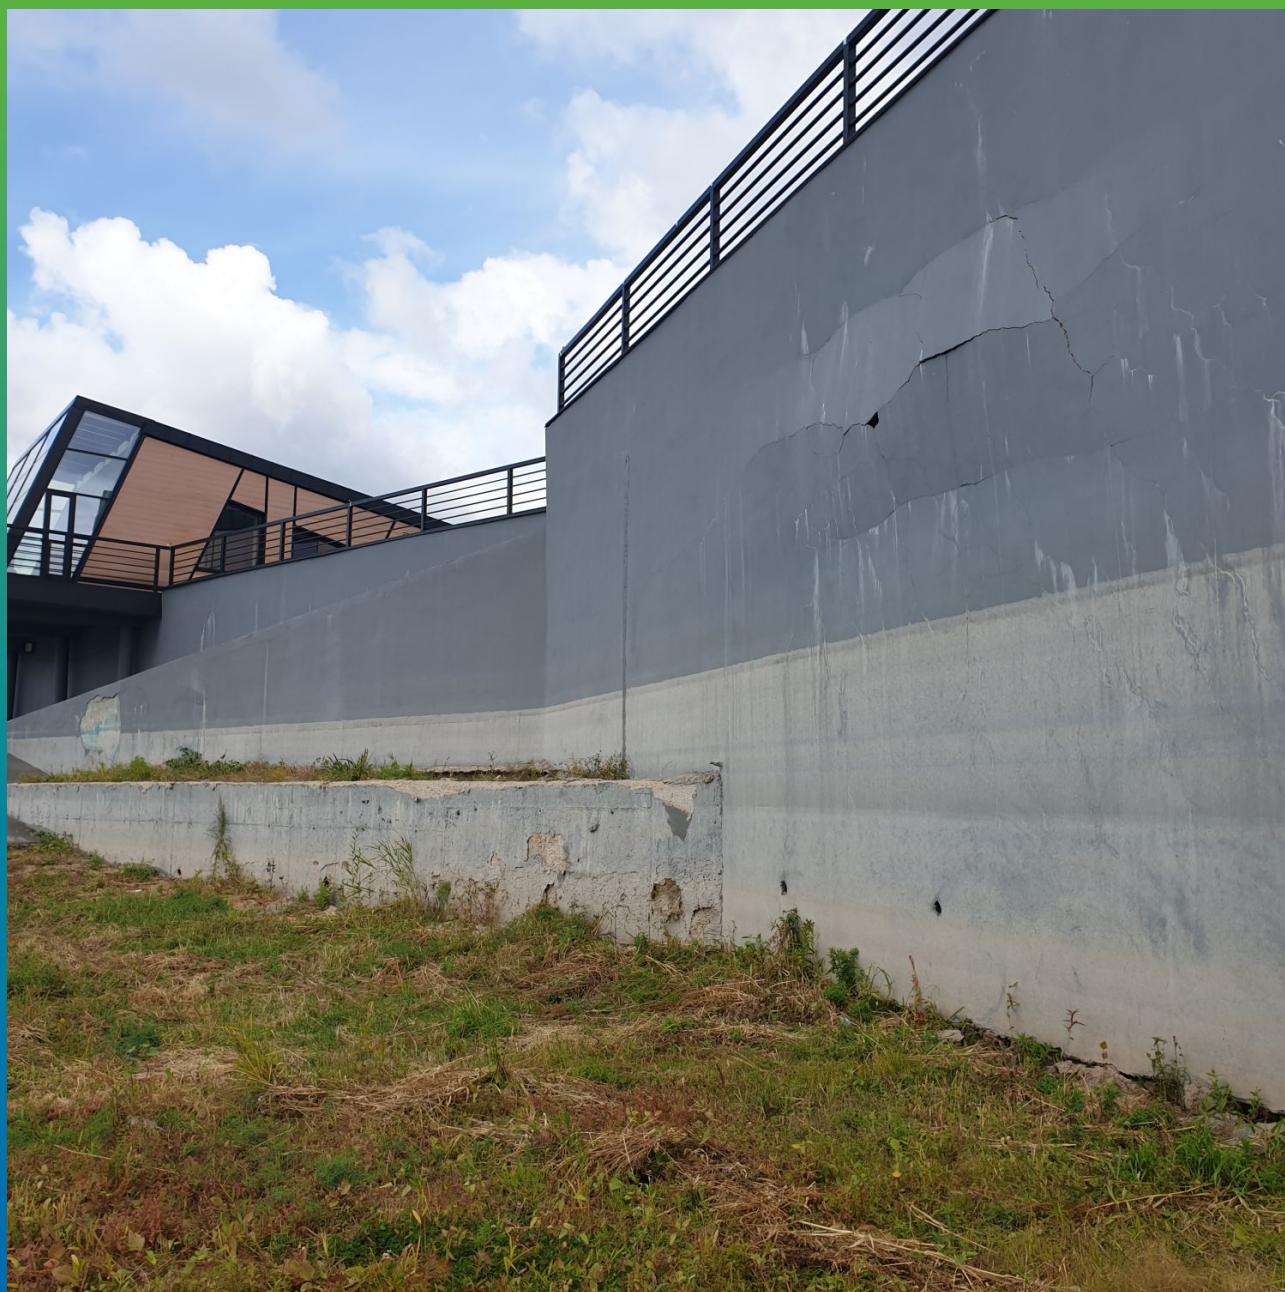
Дефекты до ремонта . Отслоение штукатурного состава

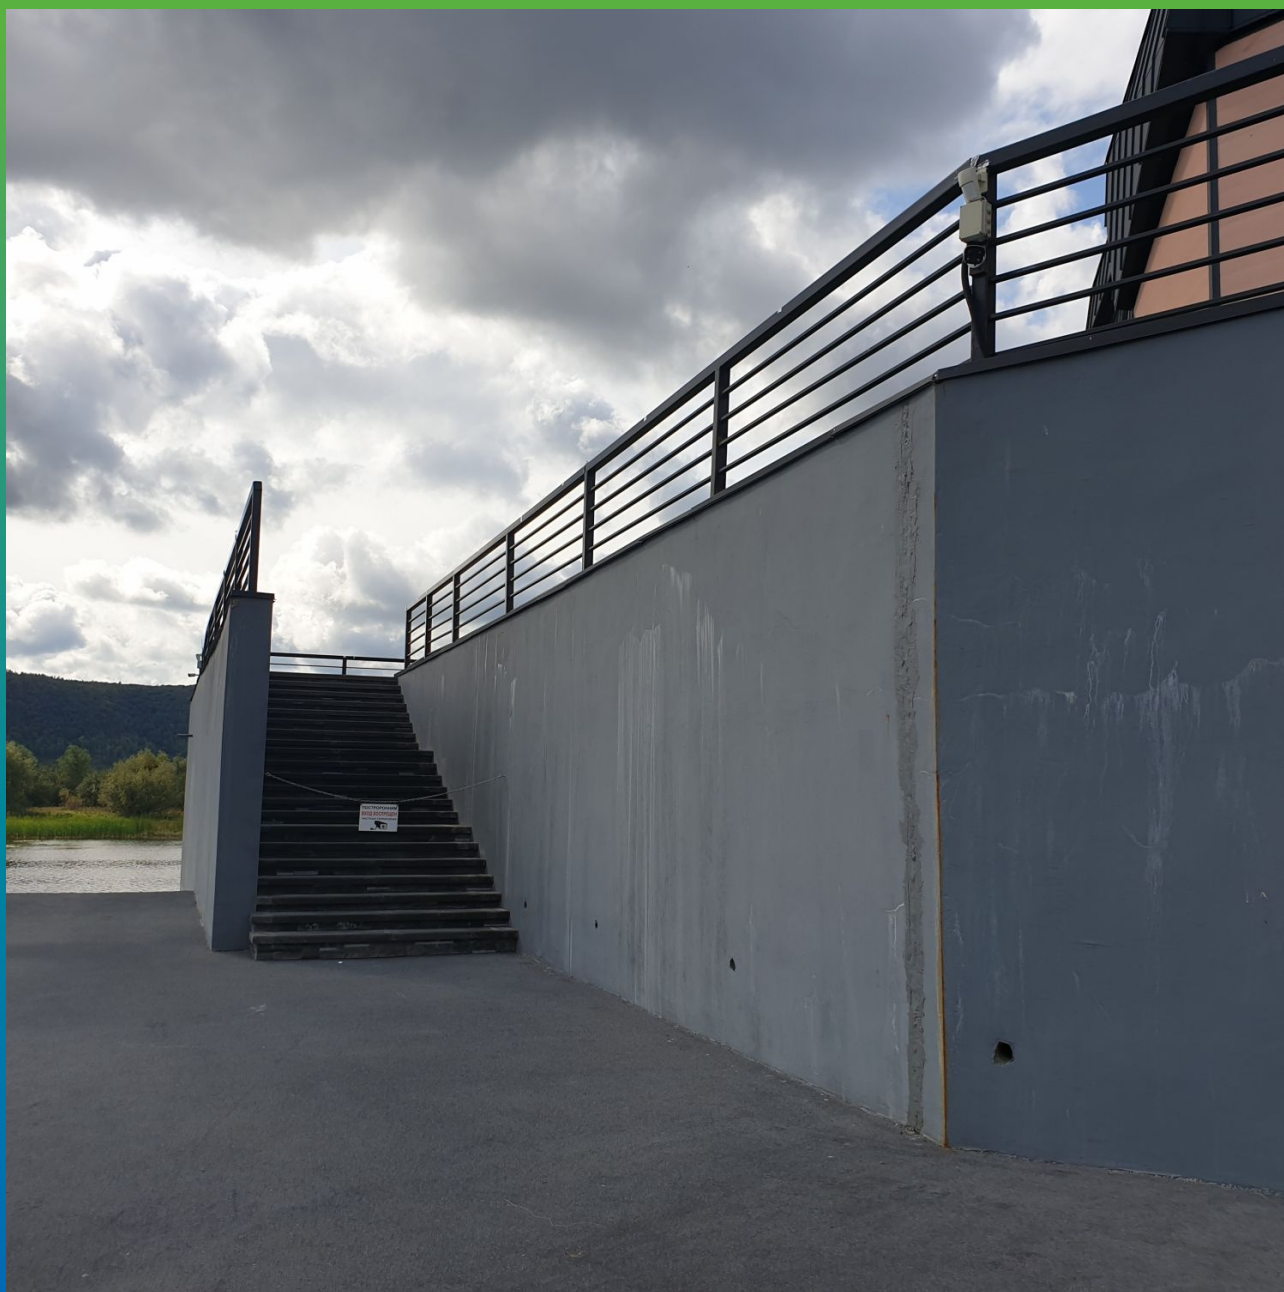
Фильтрация воды через толщу бетона

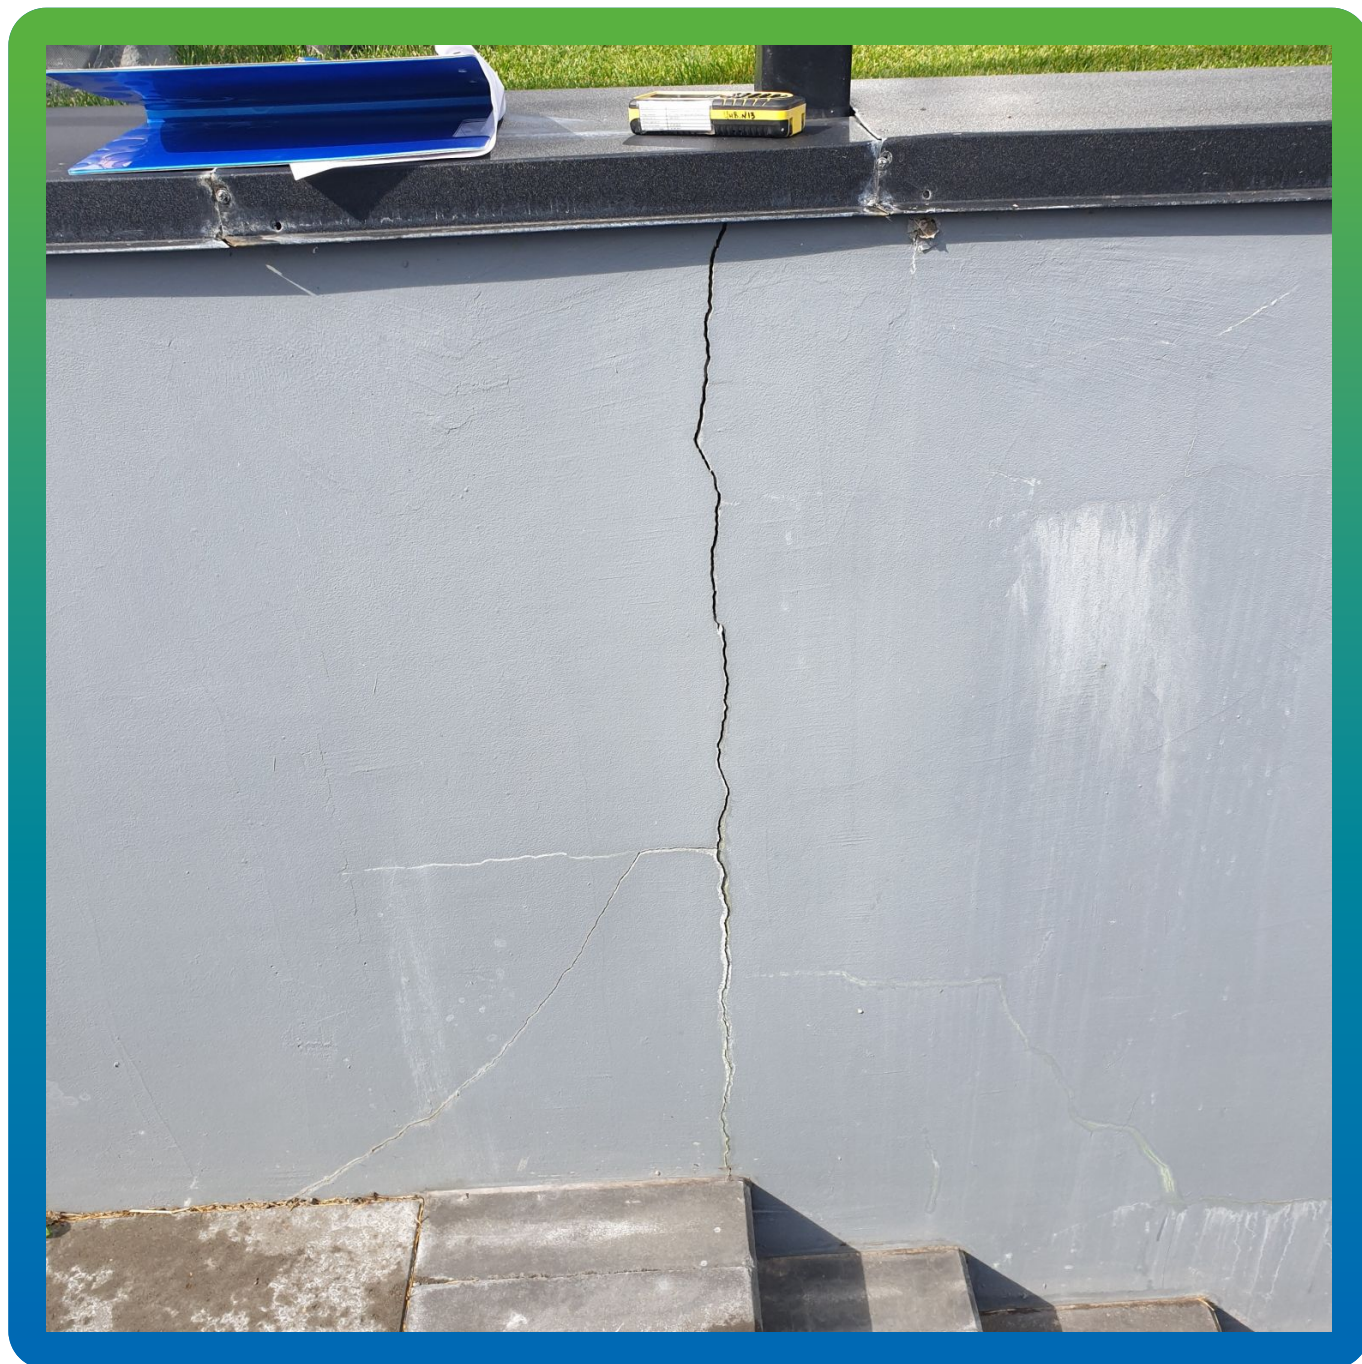
Трещины в ж/б конструкции

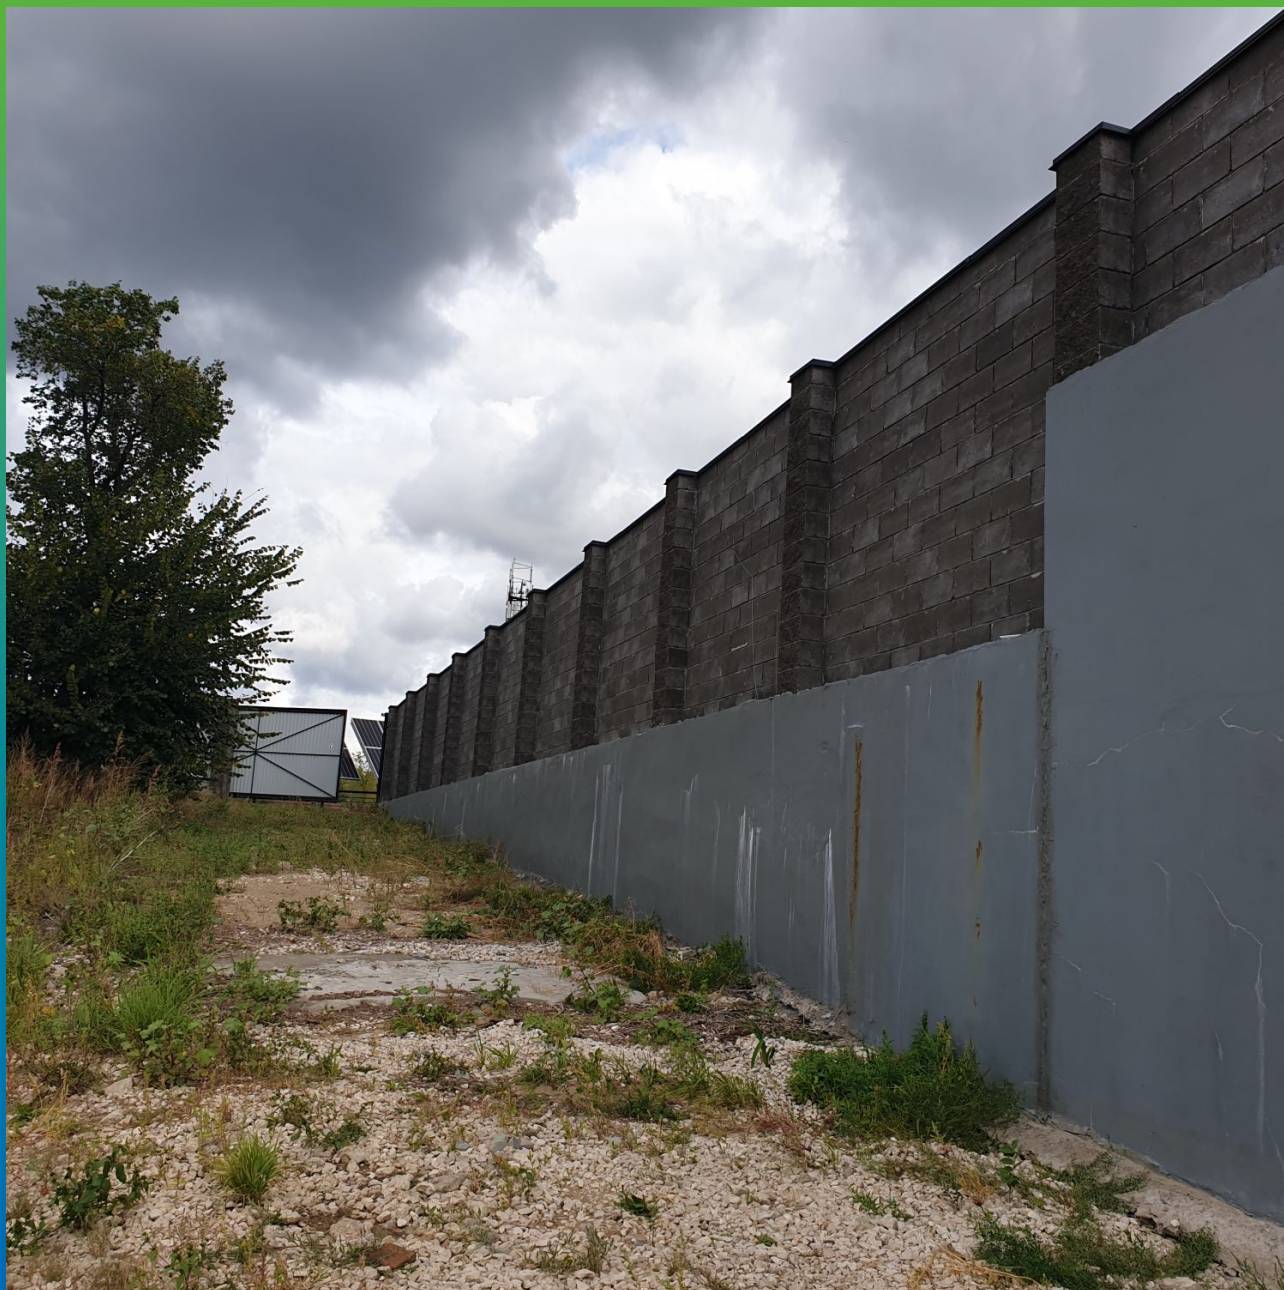
Коррозия арматуры

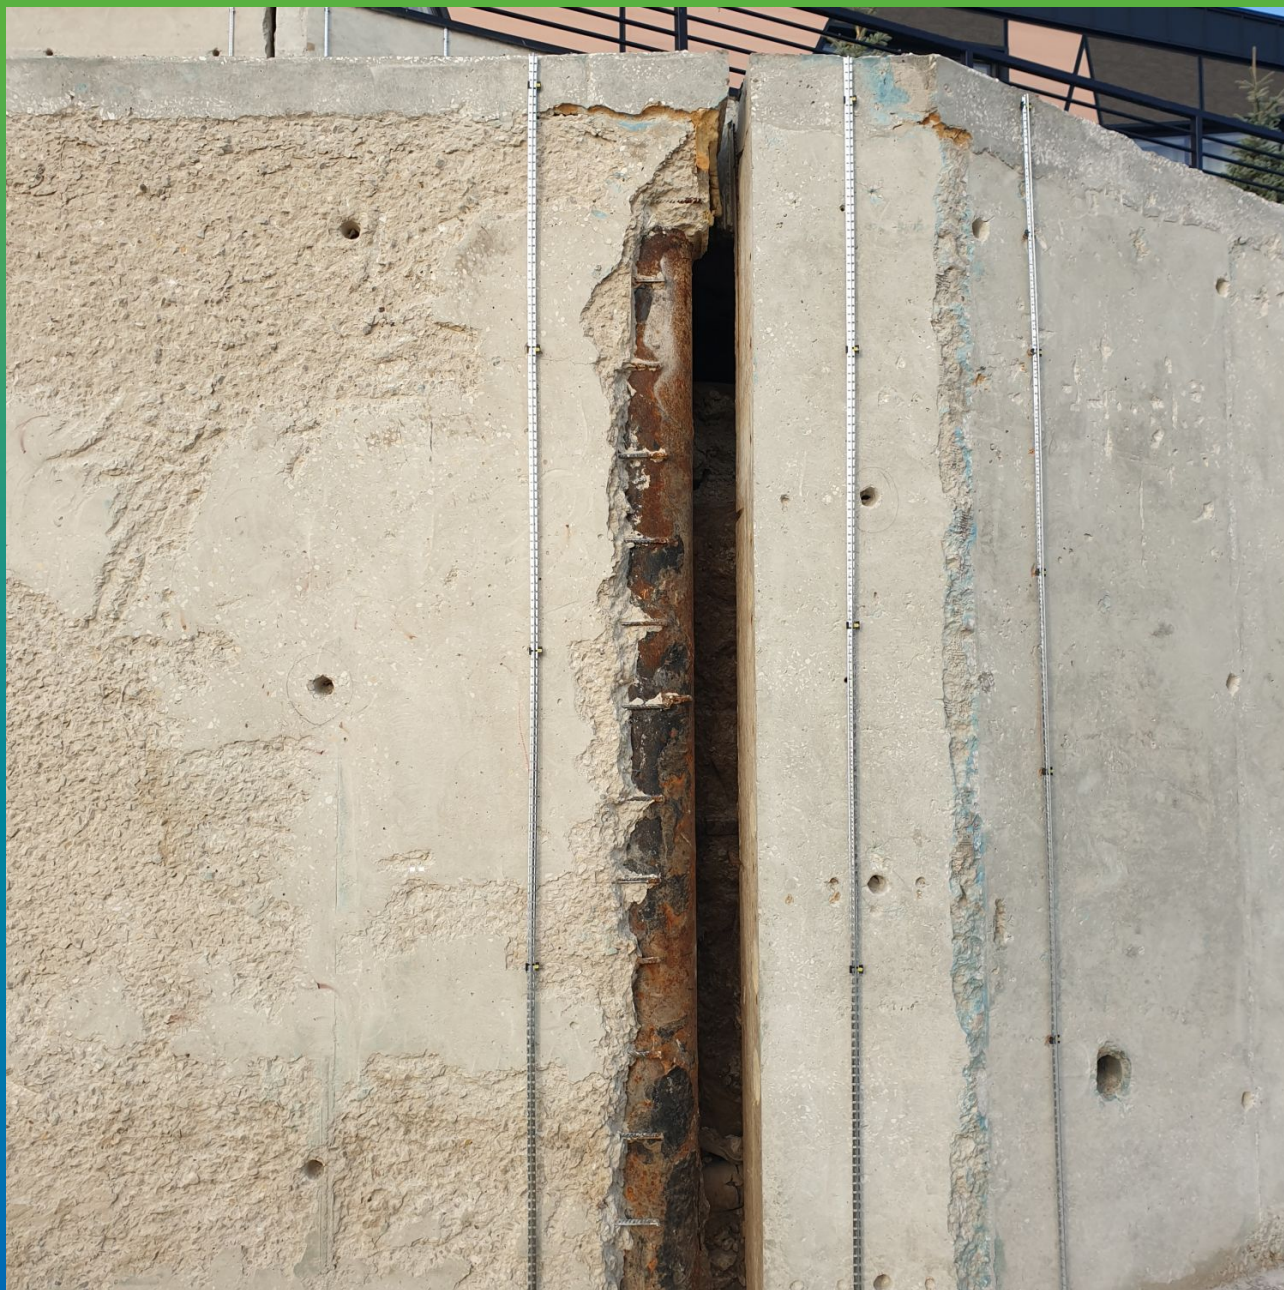
Внешний вид до проведения работ

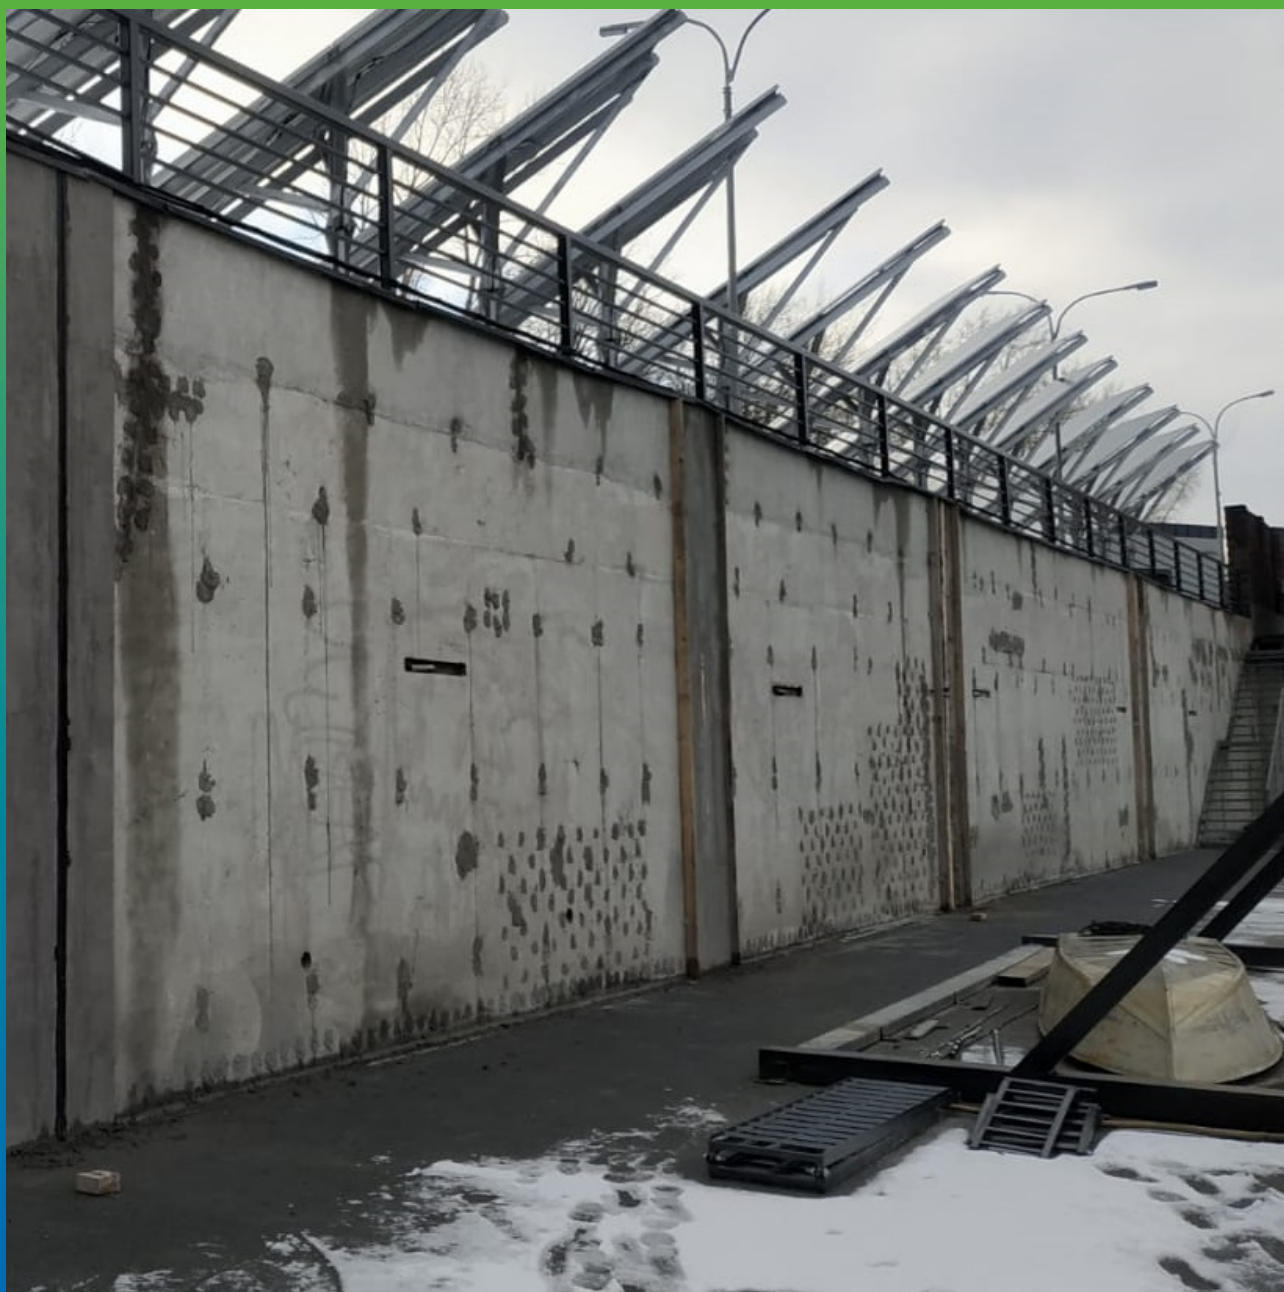
Вид стен после проведения работ

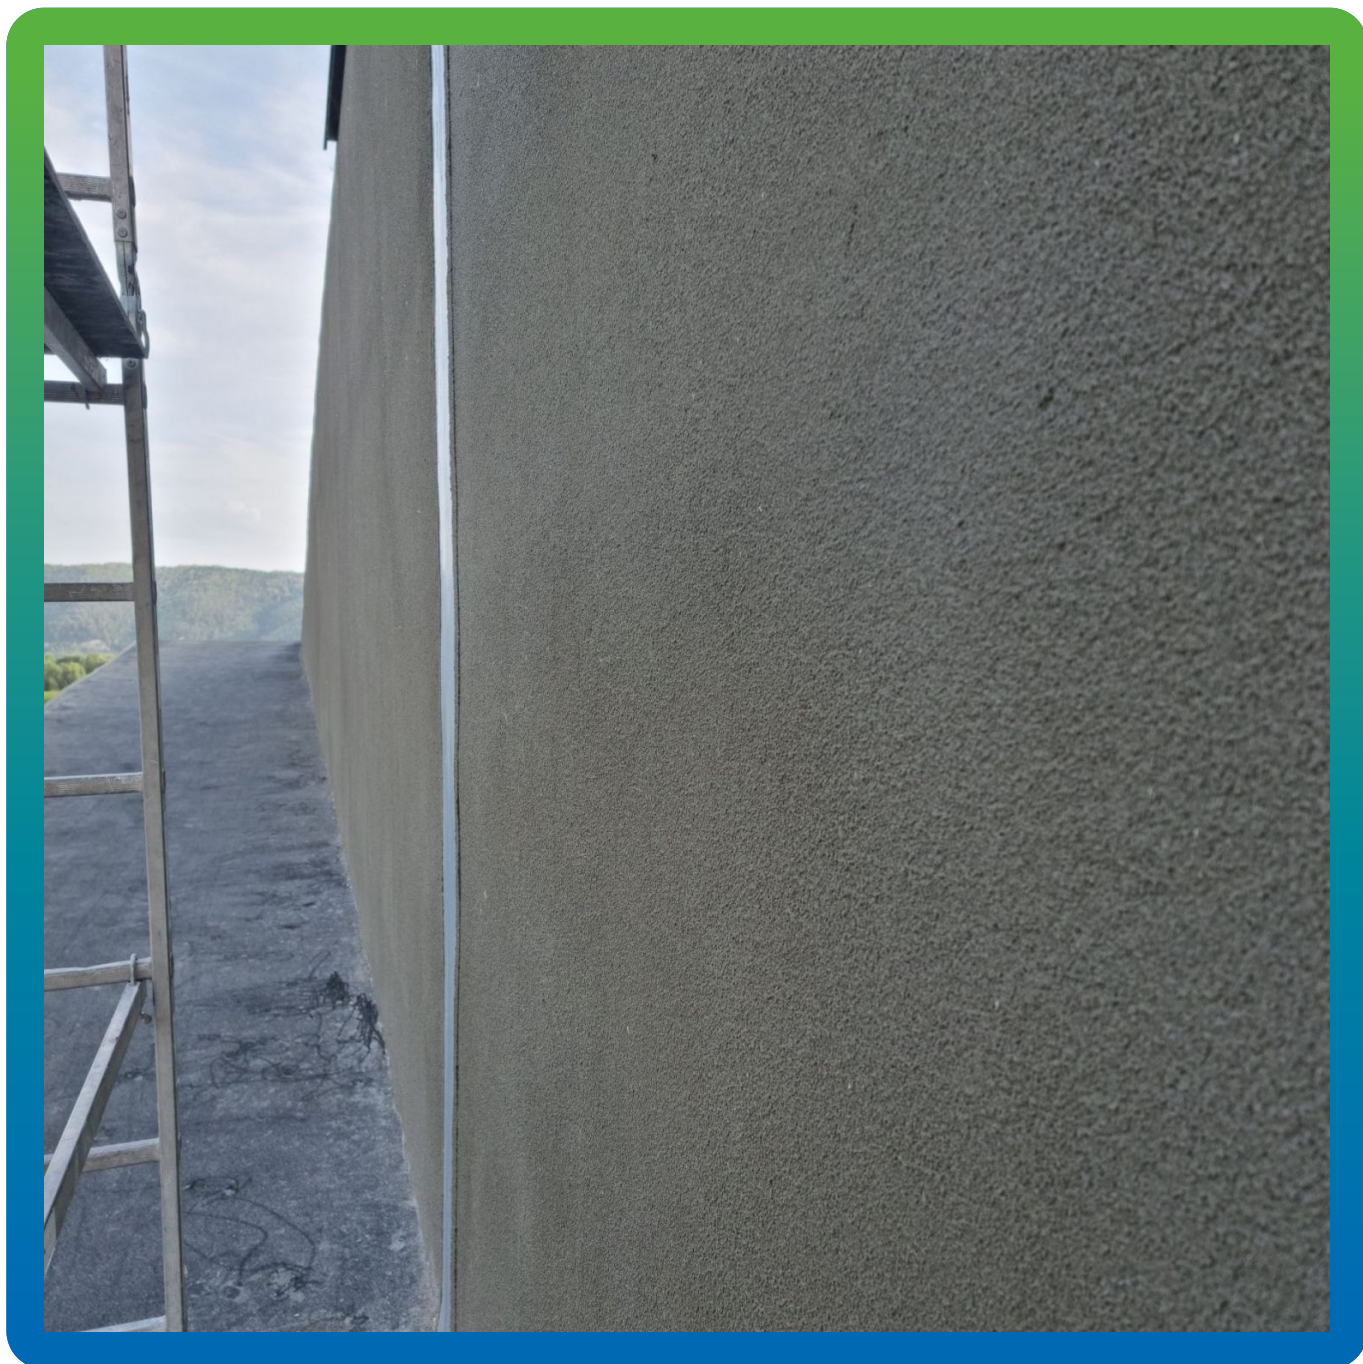
Вид после нанесения полимерцементной гидроизоляции Стармекс Сил Флекс

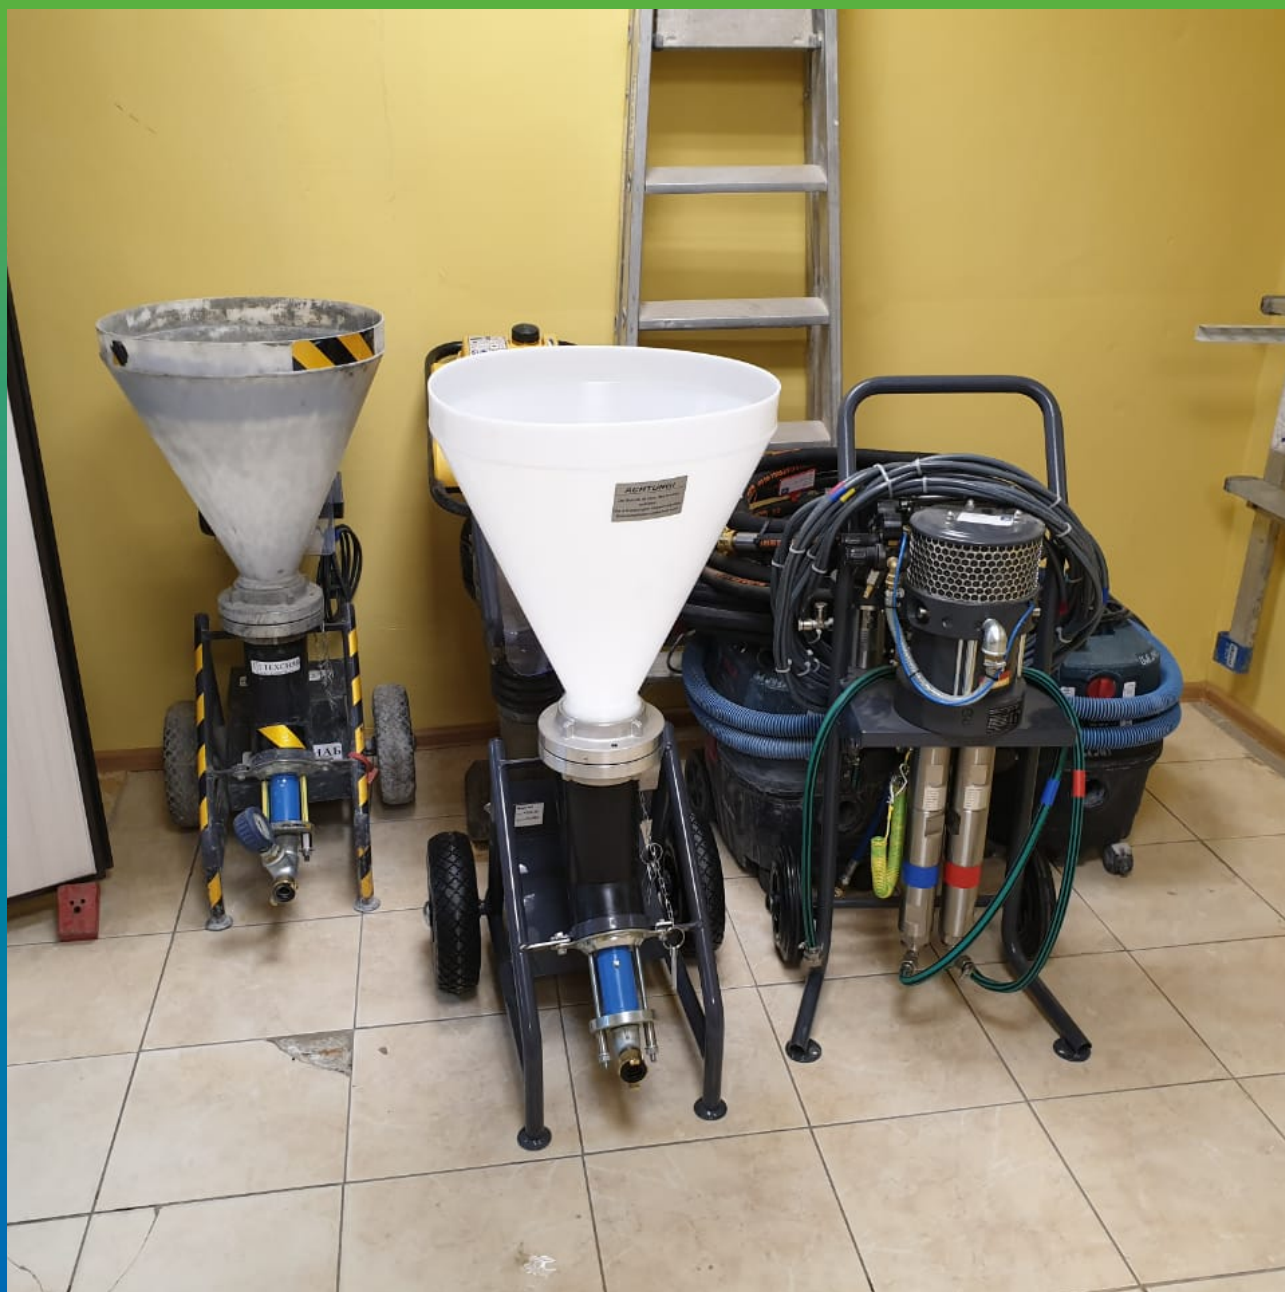
Примененное оборудование на объекте . Шнековый насос БМ 2697, 2к
насос БМ1425

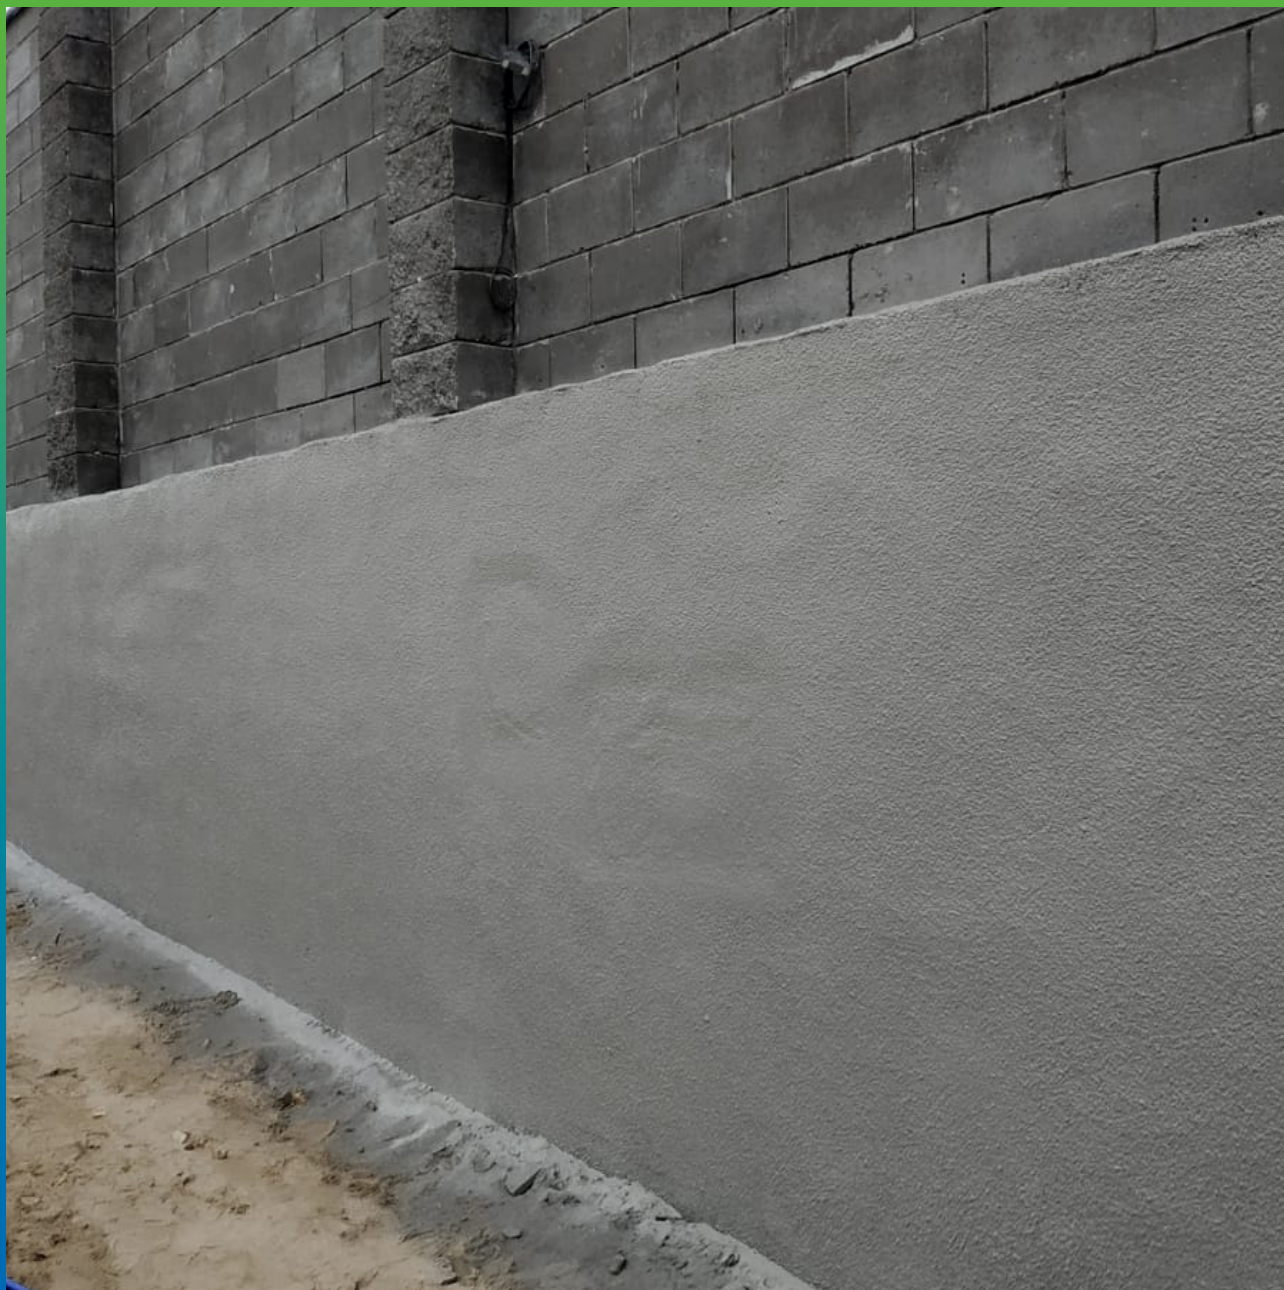
Общий вид после окрашивания

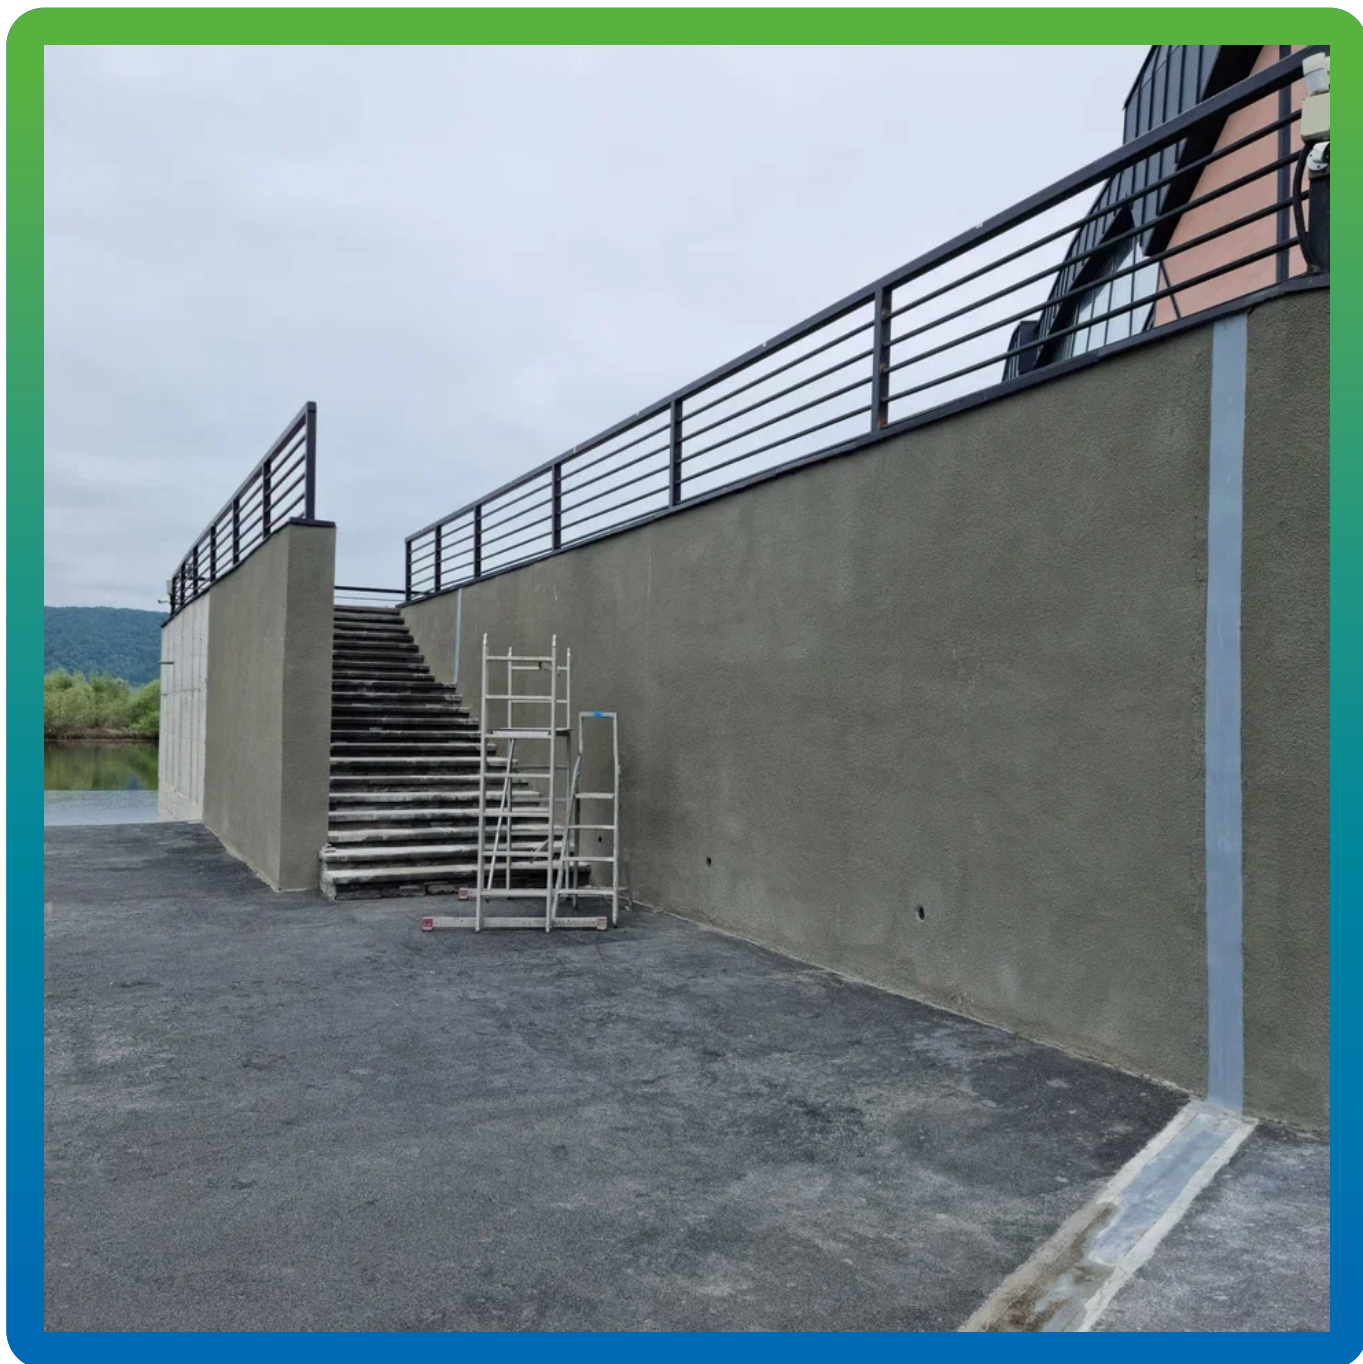
Финальный вид отремонтируемого участка
