Картотека выполненных объектов

АКВАПАРК "ЛИМПОПО"

Гидроизоляция бассейна, ремонт швов

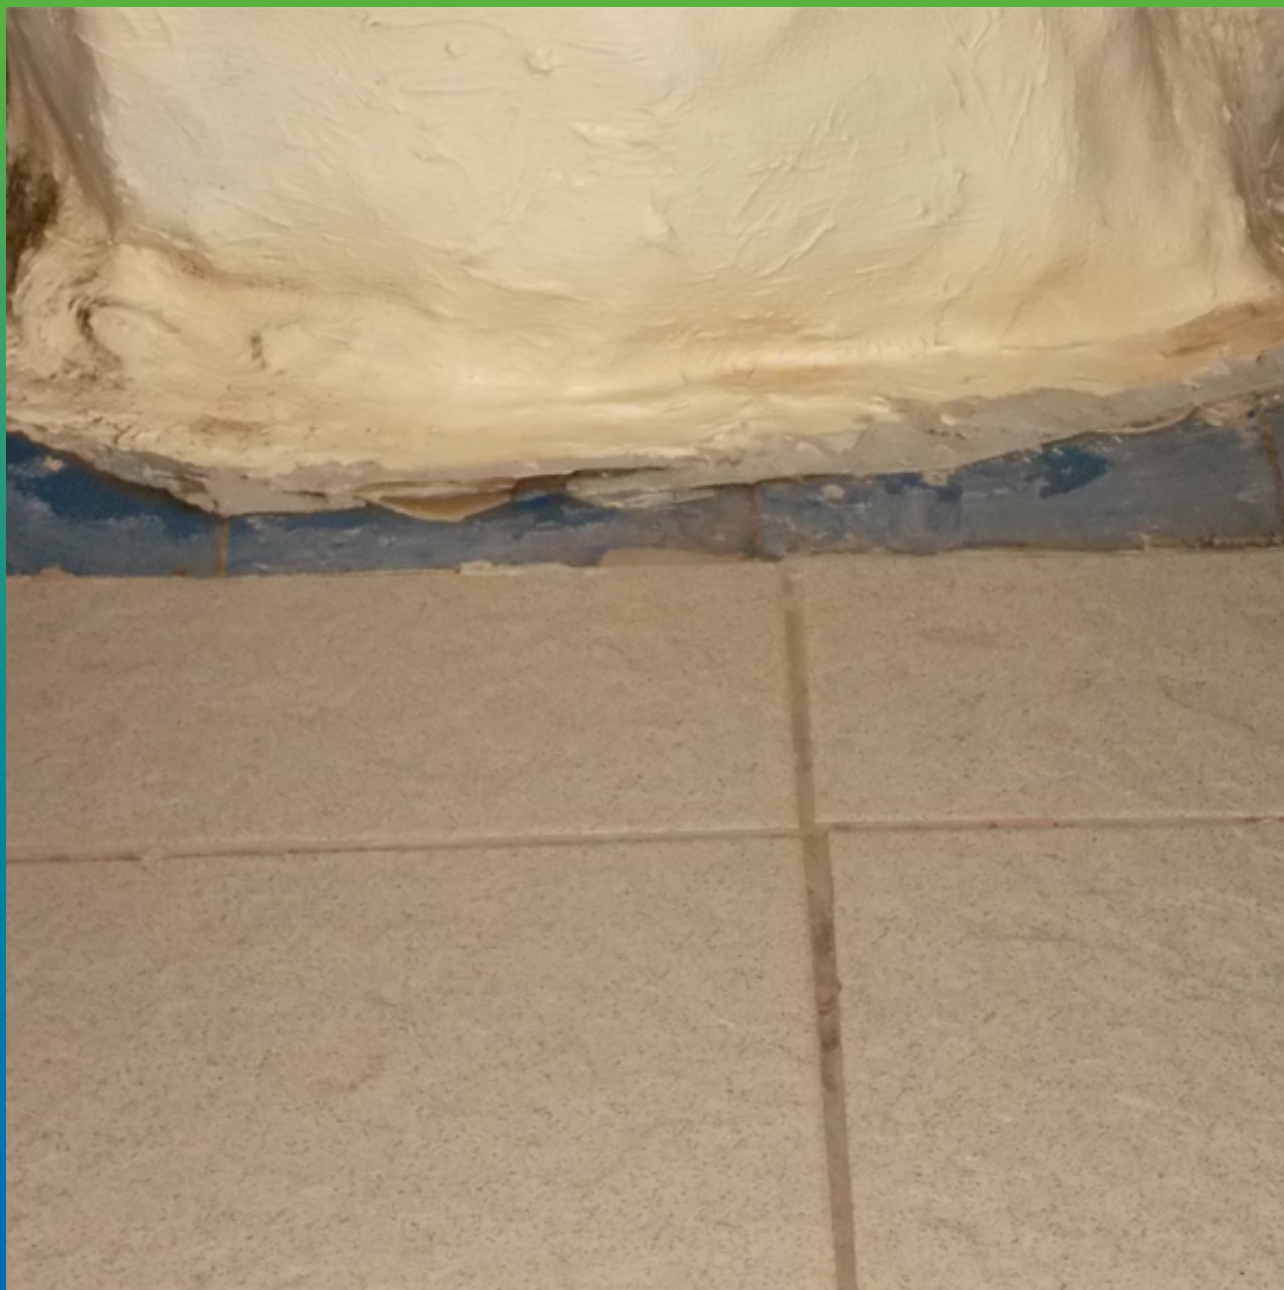
Выявленные проблемы при первичном осмотре

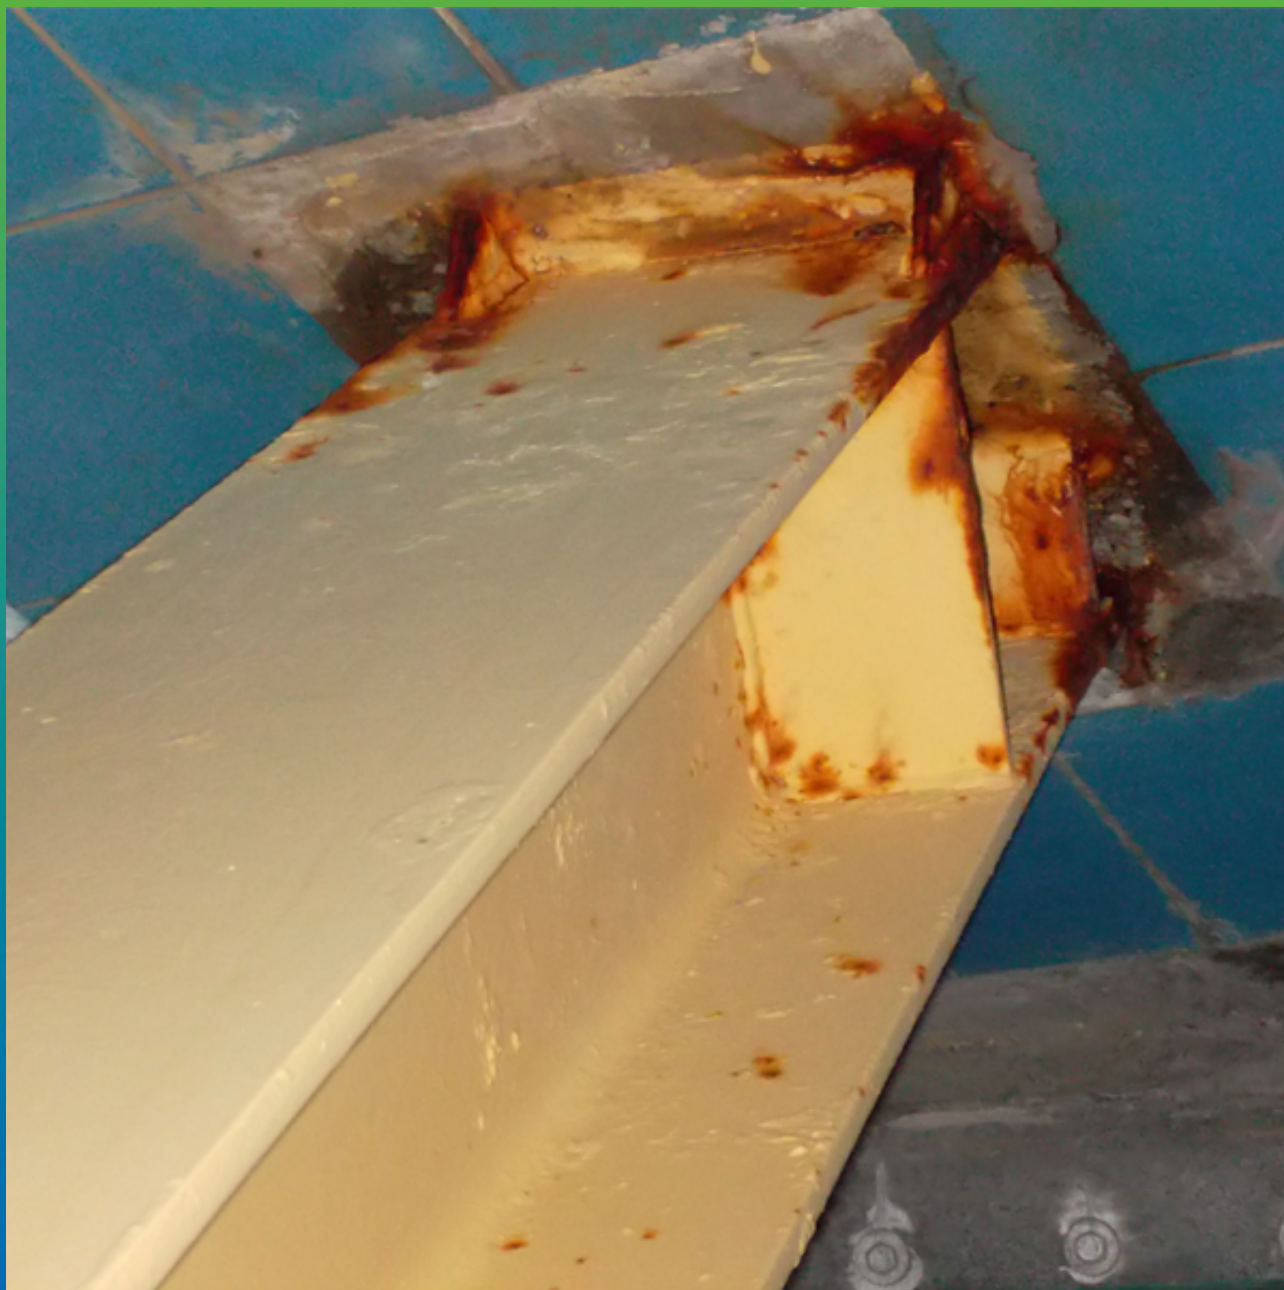
Выявленные проблемы при первичном осмотре

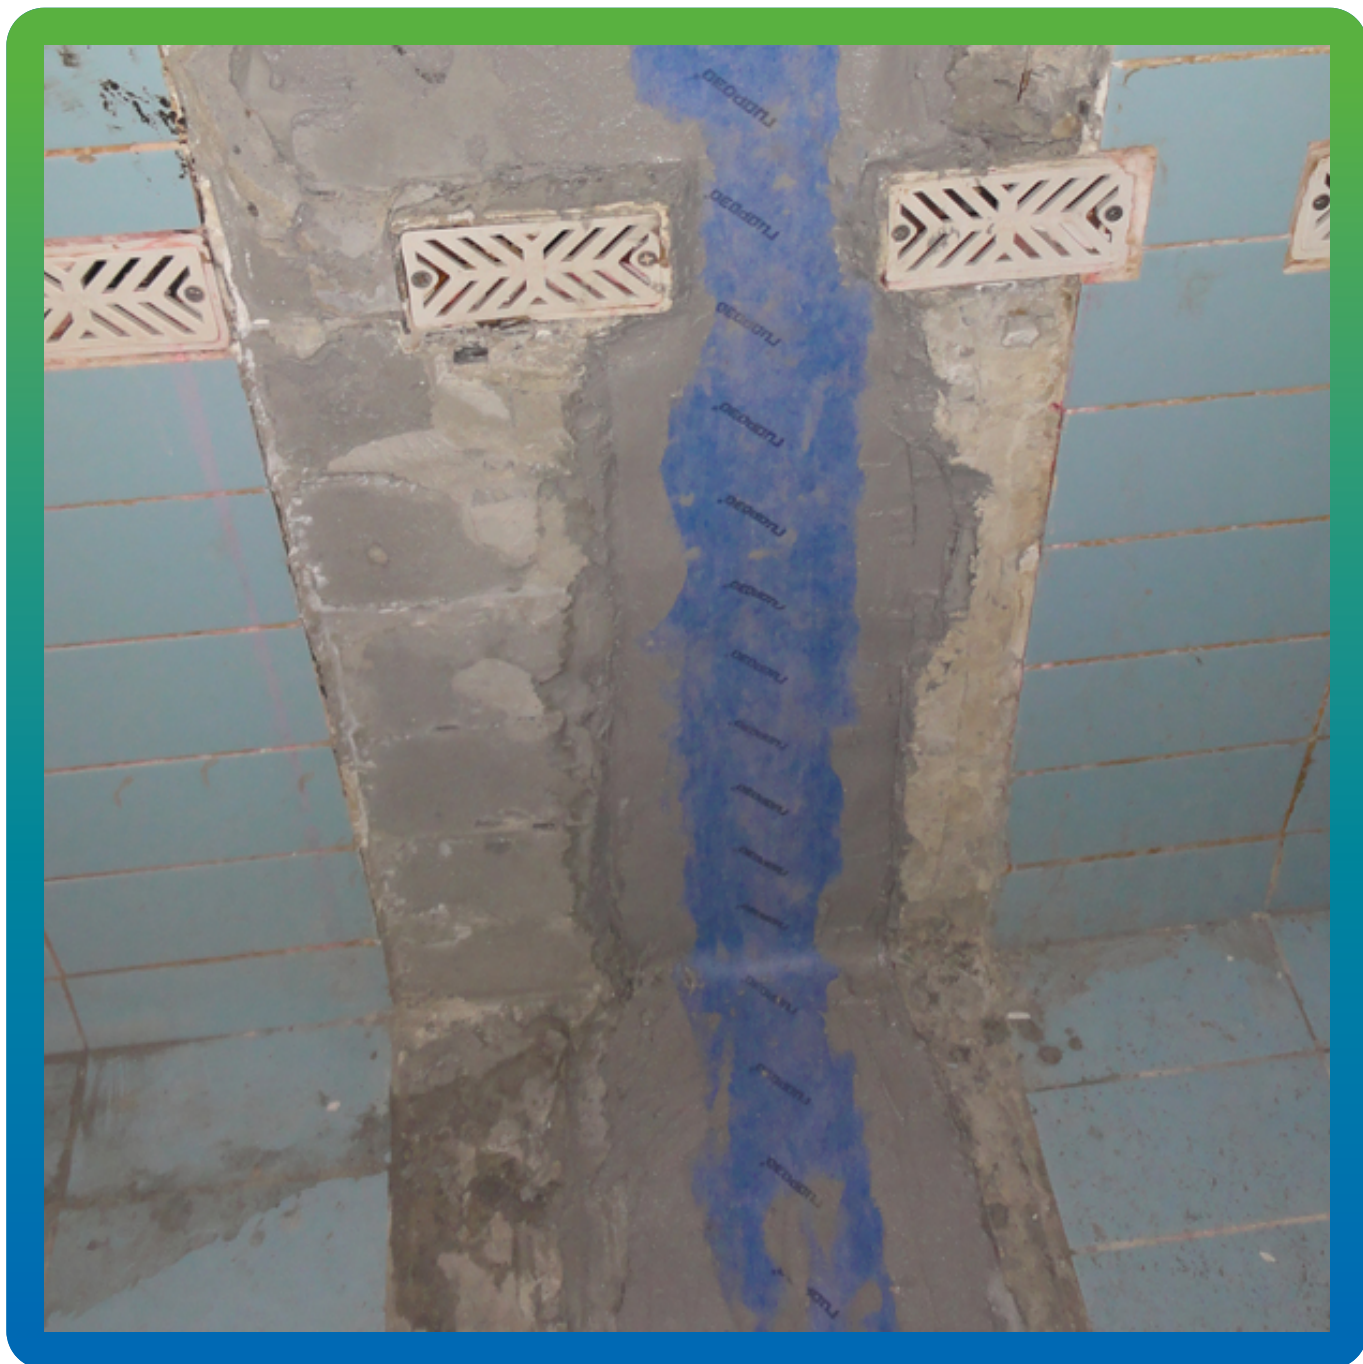
Вид шва, закрытого лентой Манодил Гео на адгезив Манопокс 331

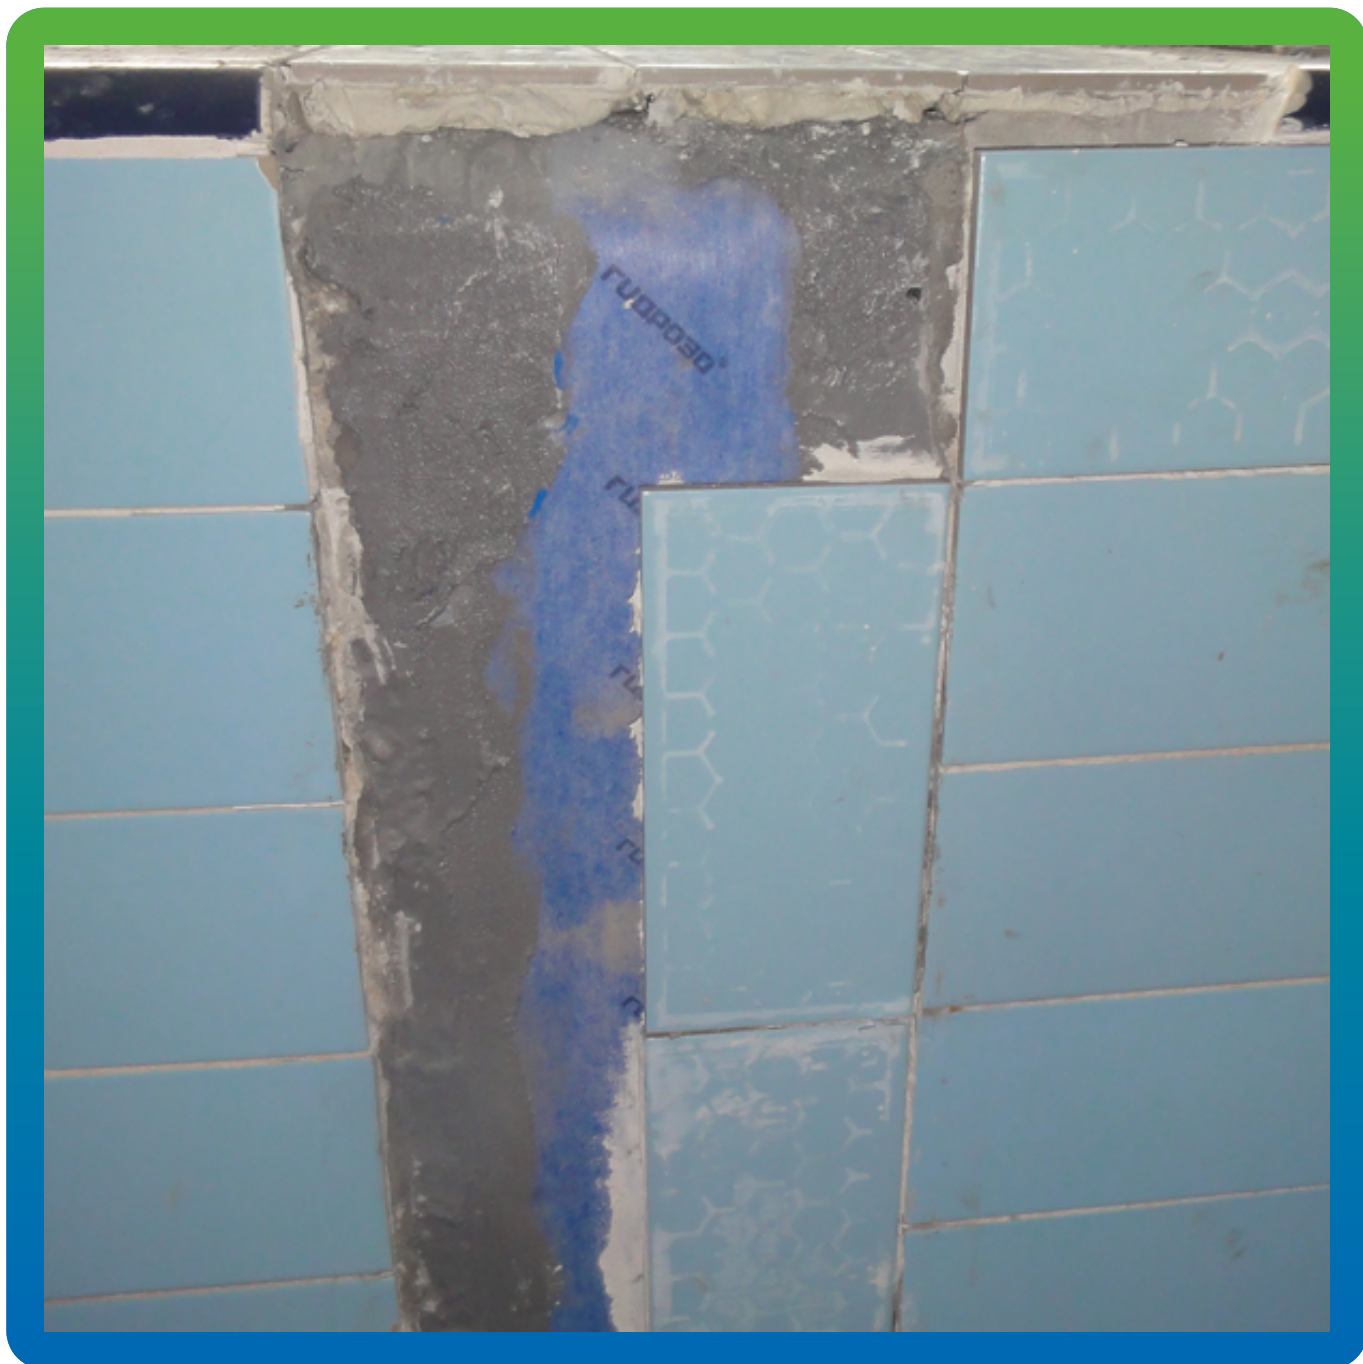
Приклеивание плитки на Макскола Флекс

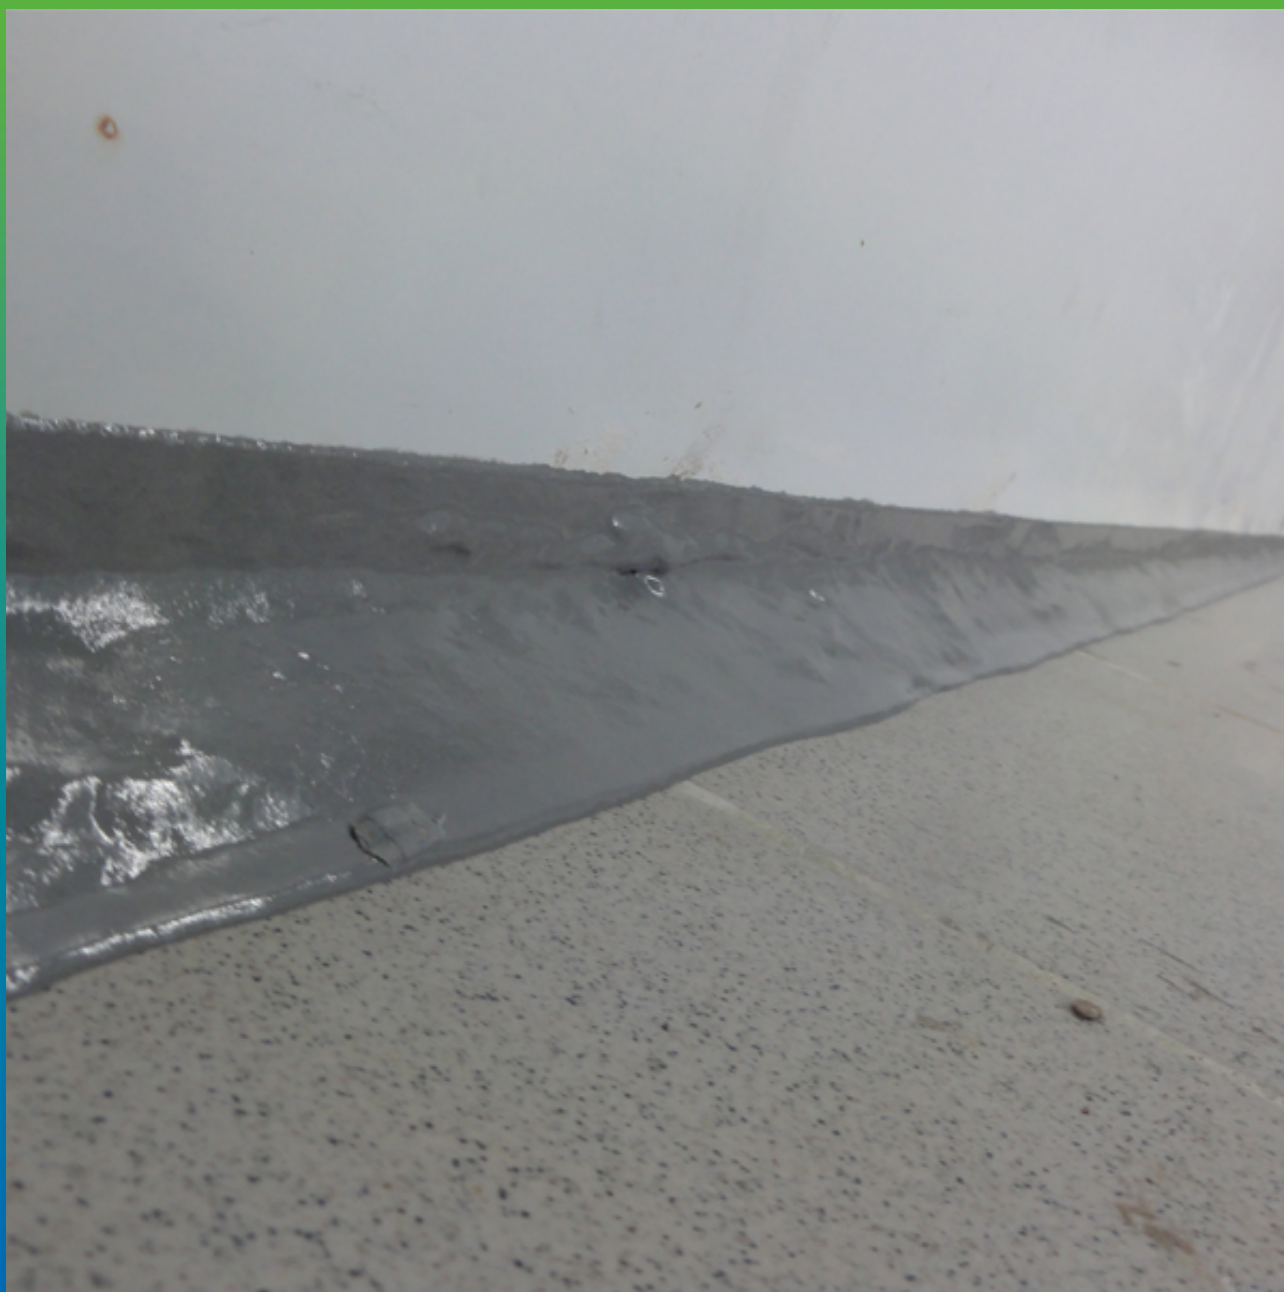
Устройство галтели с применением Манопокс 331

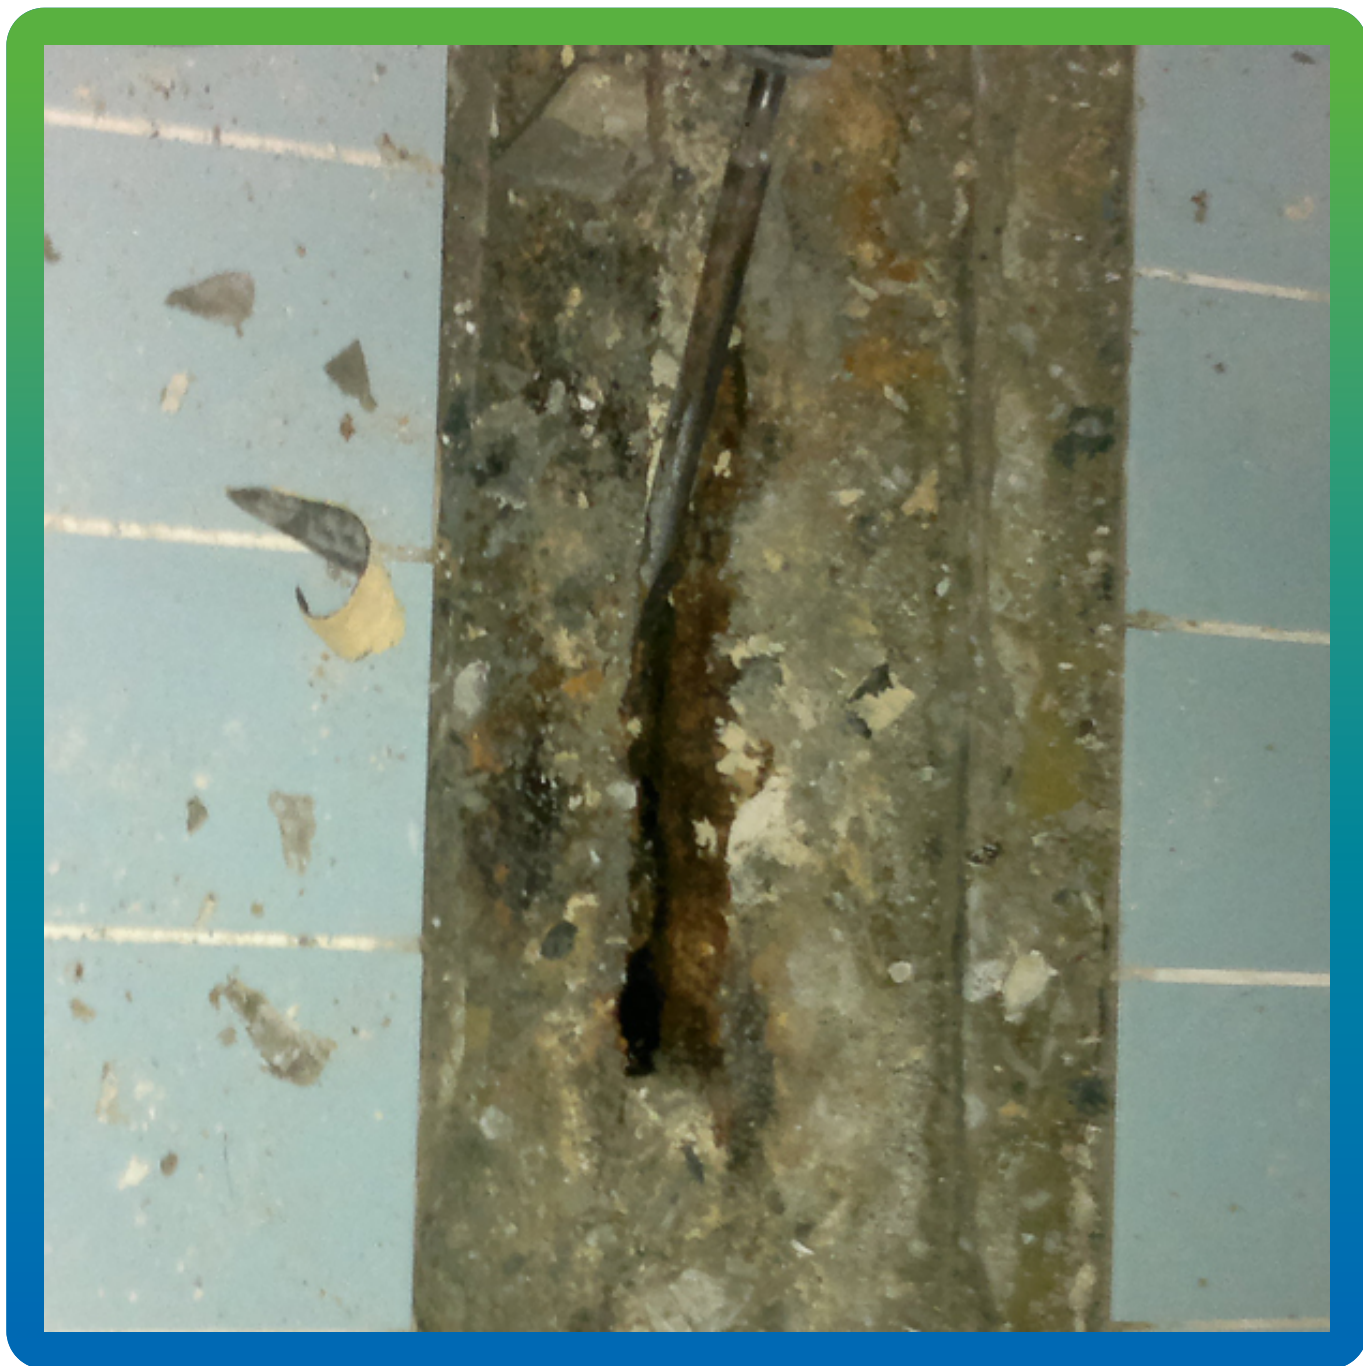
Прочистка шва от старого заполнителя

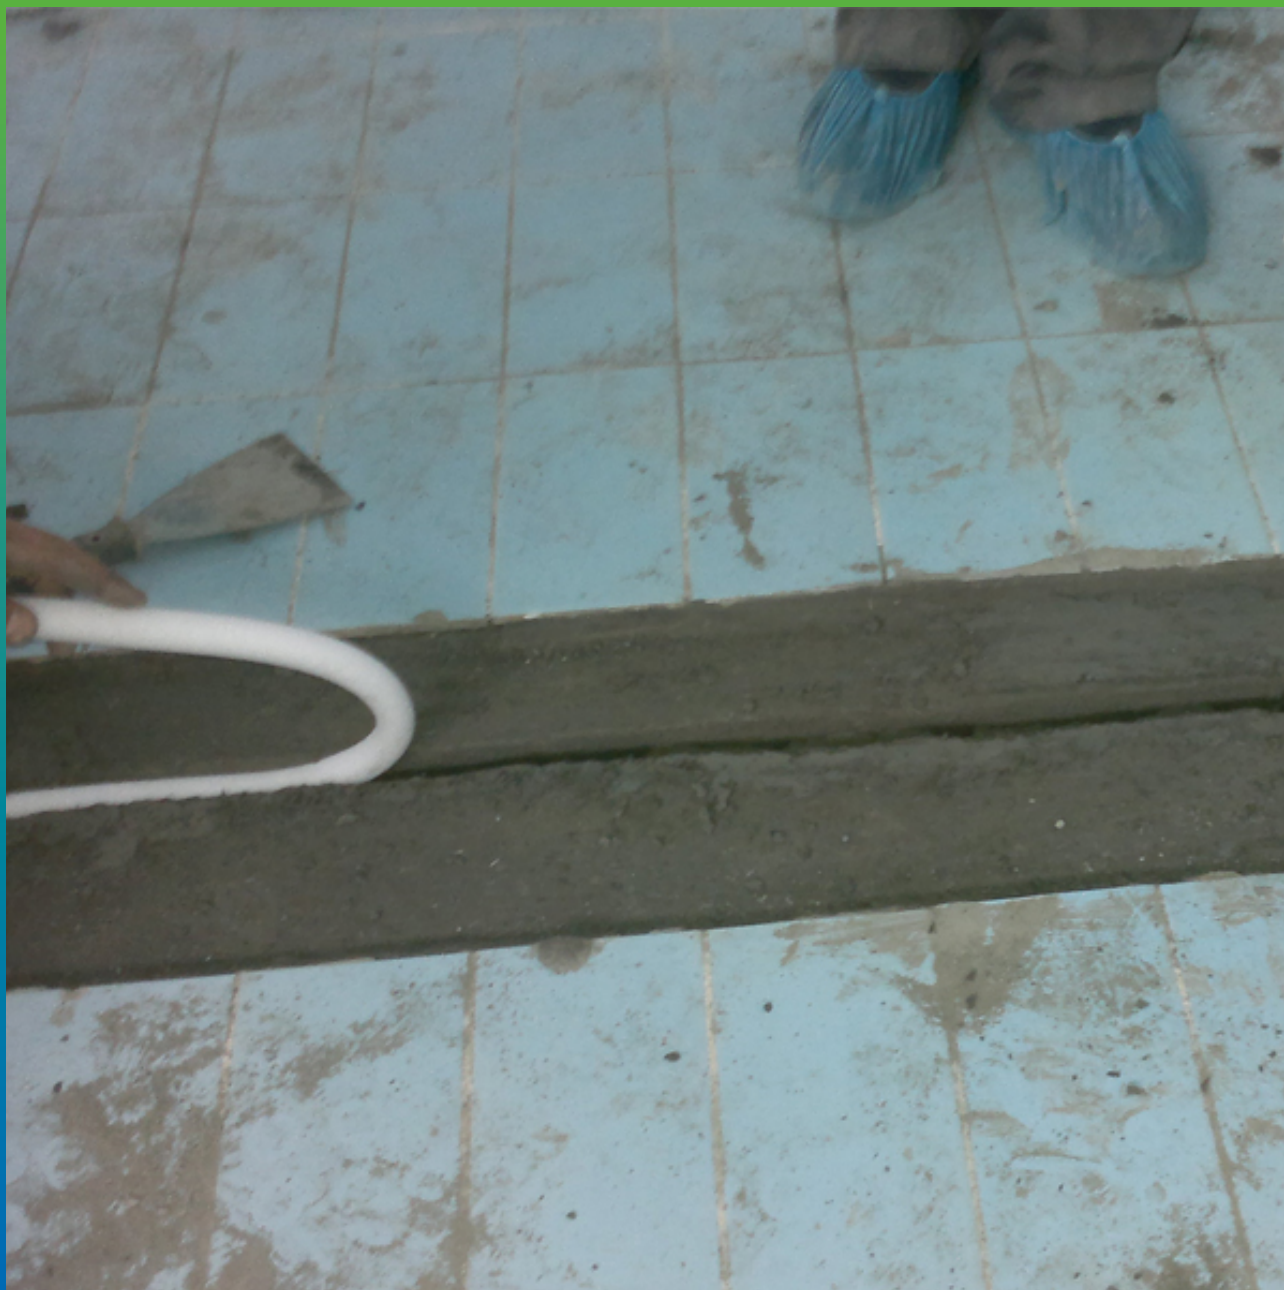
Бурение шпуров, укладка Вилотерм

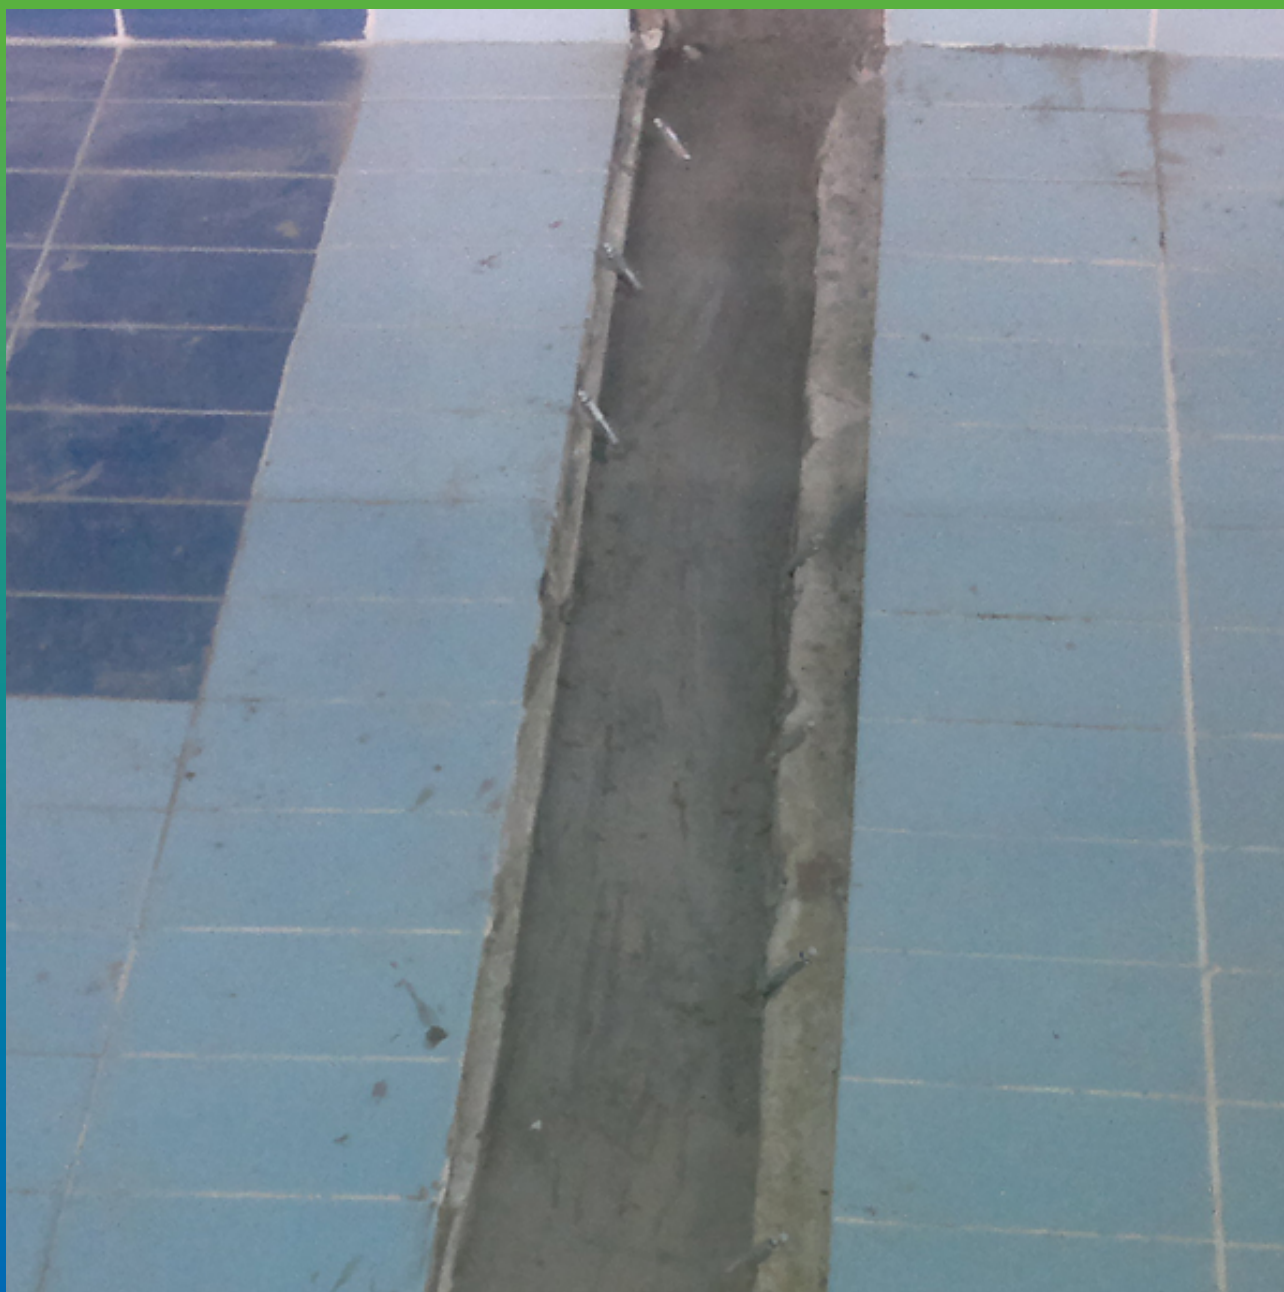
Вид шва перед инъектированием

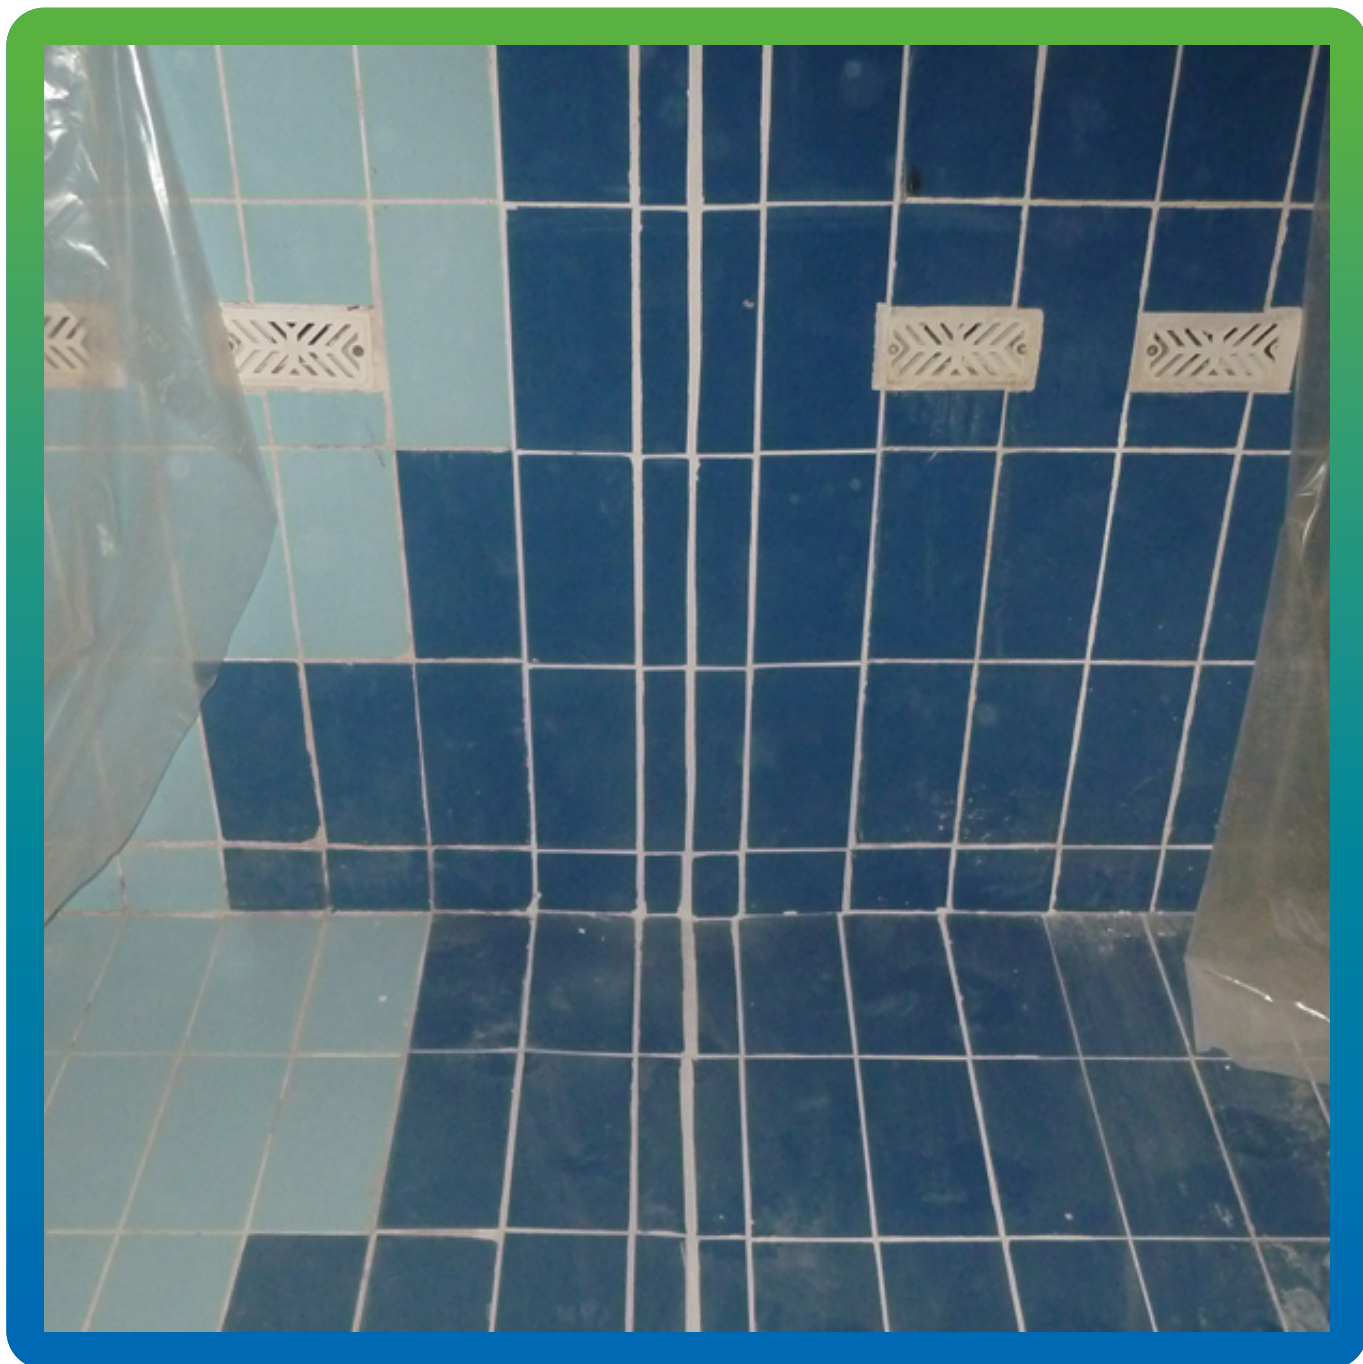
Финальный вид шва
